**ALLEGATO 04**

**TRIBUNALE DI BRINDISI – SEZIONE ESECUZIONI IMMOBILIARI – ILL.MO G.E. NATALI  
PROCEDURA ESECUTIVA IMMOBILIARE n. 52/2003 R.G.E. TRIB. BR.**

## **DOCUMENTAZIONE FOTOGRAFICA**

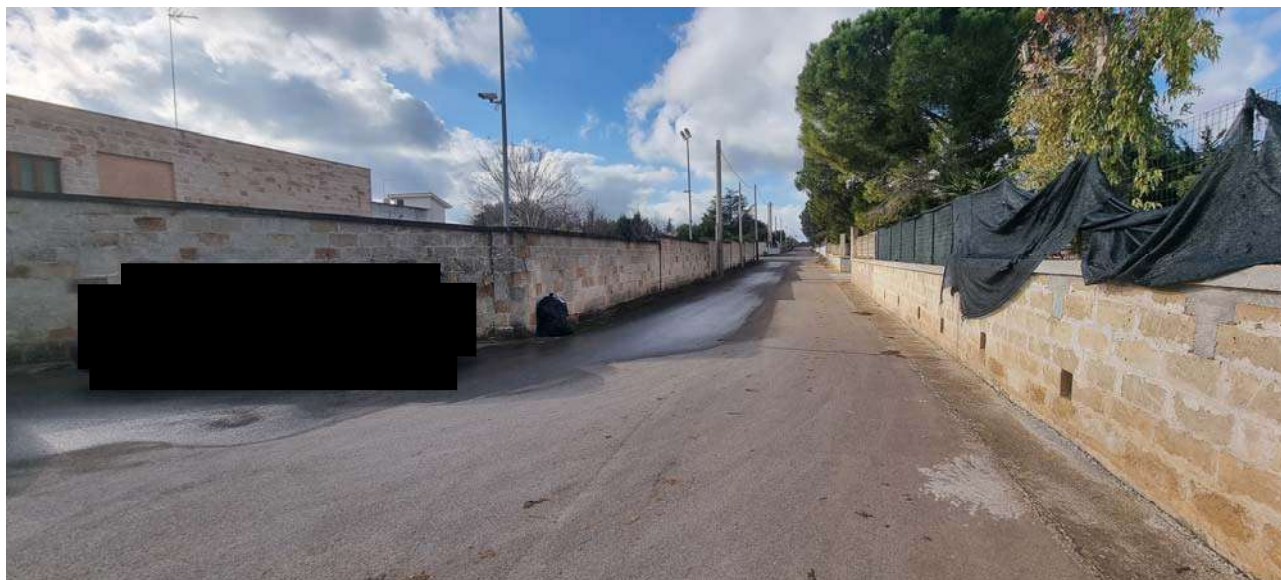
Foto 1: Strada di accesso traversa dalla strada Provinciale 20

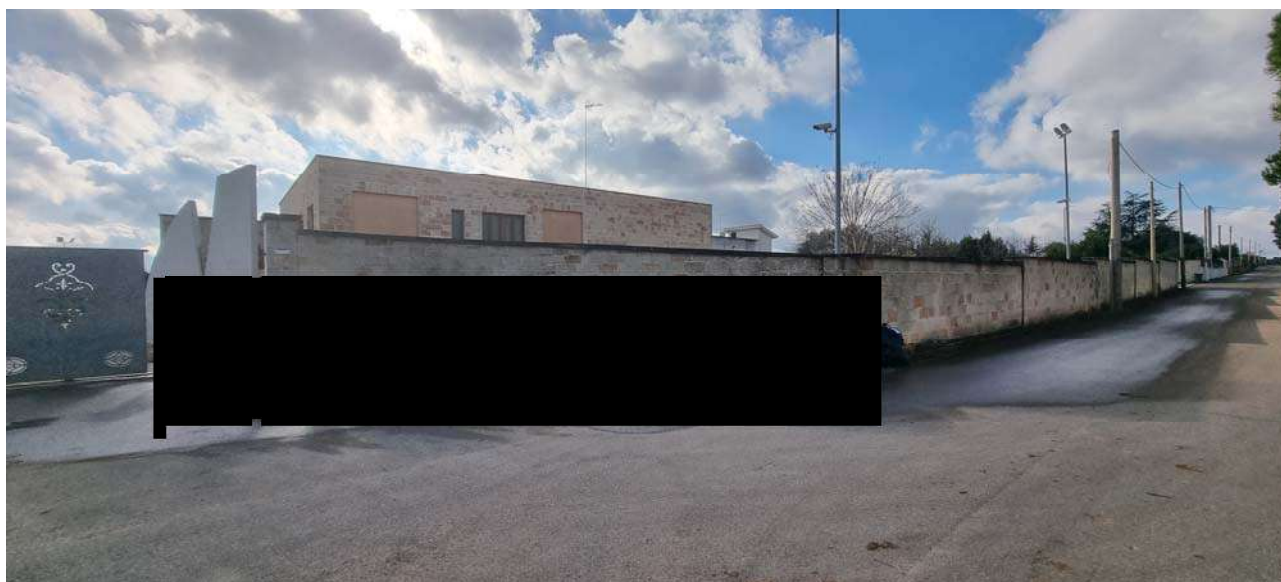
Foto 2: cancello di ingresso comune al complesso immobiliare

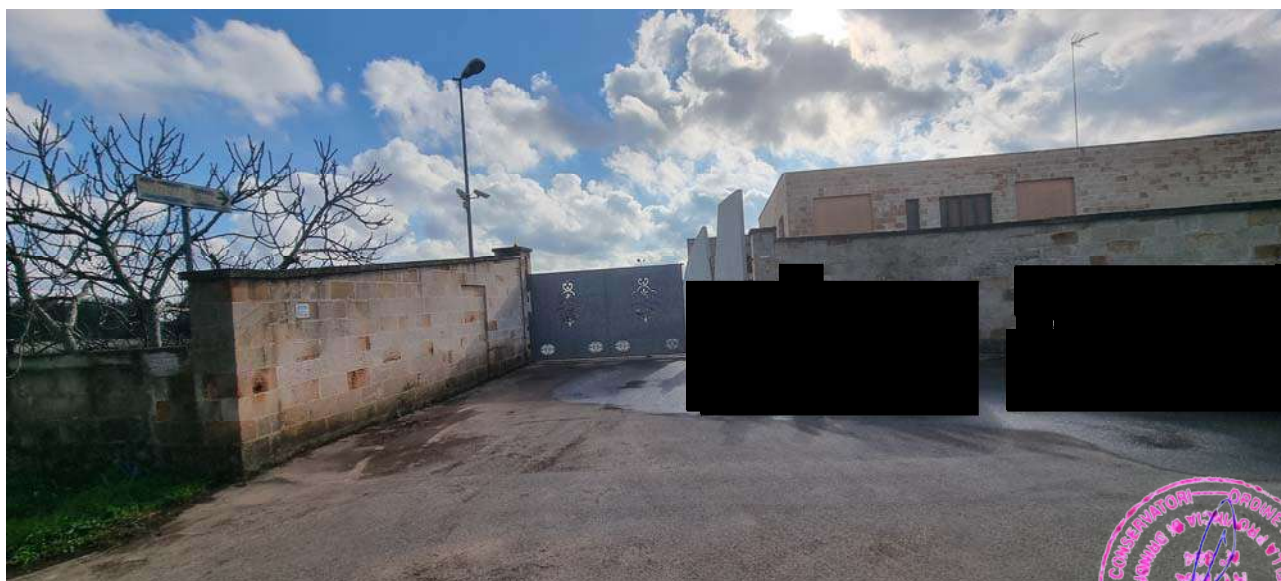
Foto 3: altra vista del cancello di ingresso comune al complesso immobiliare

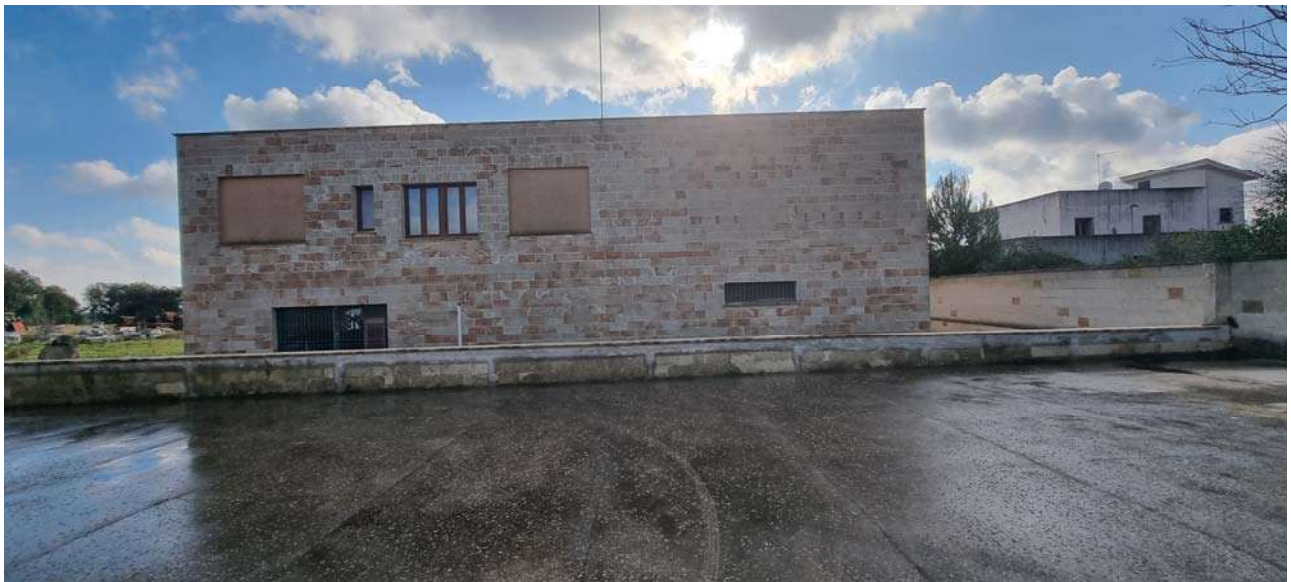
Foto 4: Fronte NORD del subalterno 8 al piano terra ( al 1\* Piano sub. 10 non oggetto della procedura)

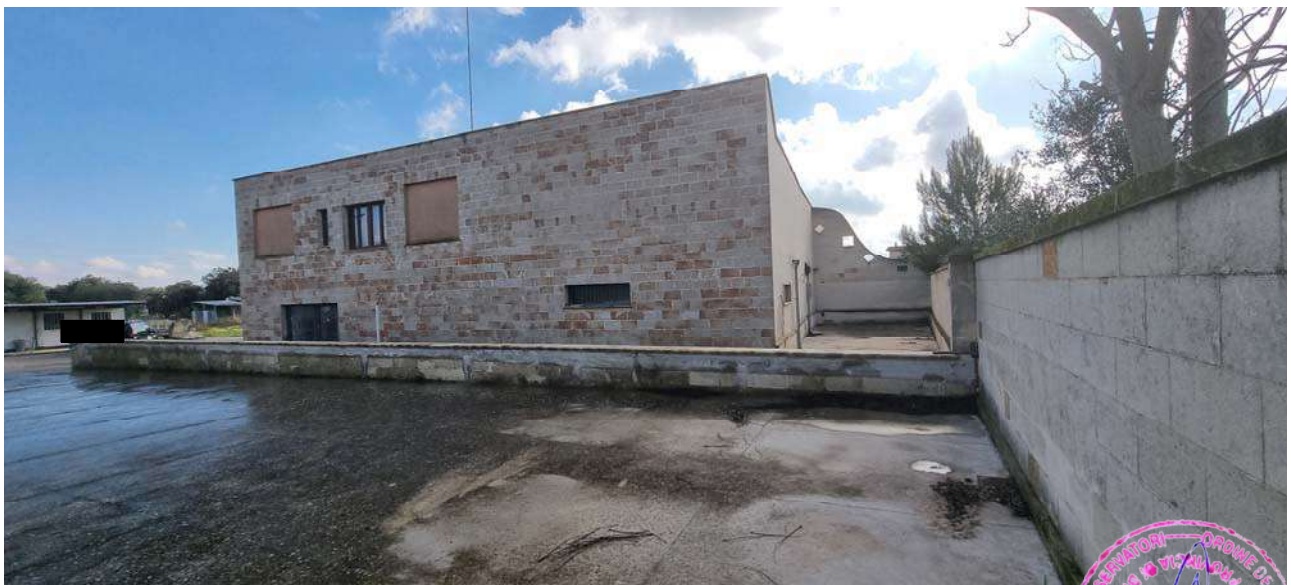
Foto 5: altra vista del fronte NORD

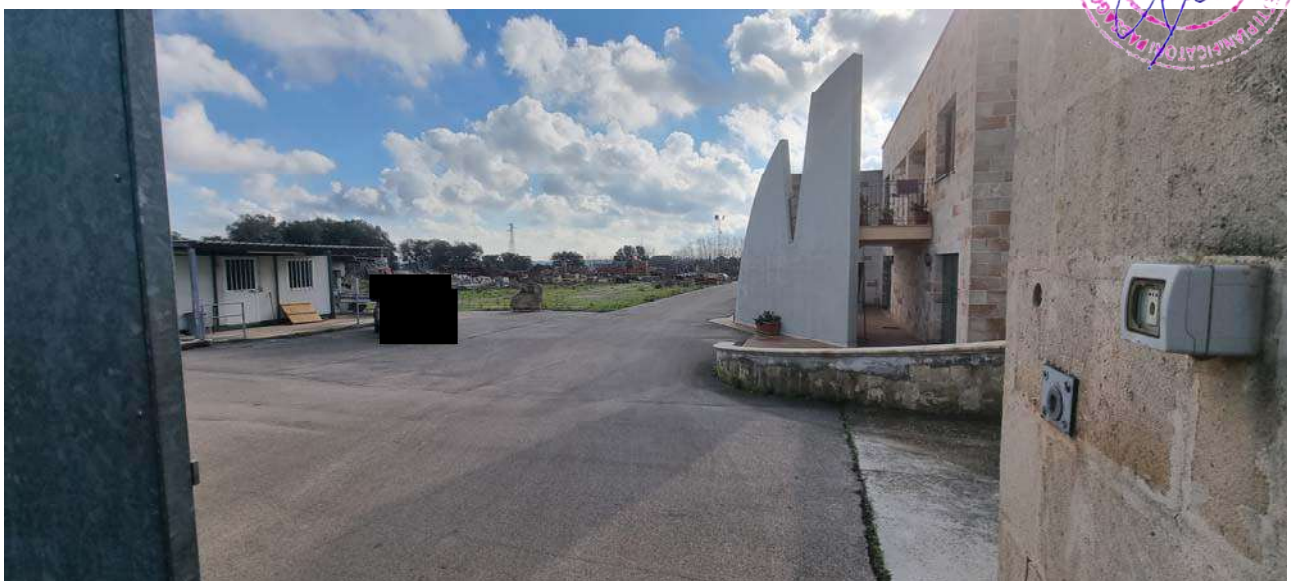
Foto 6: Vista parziale del subalterno 7 (piazzi circostanti) – Sullo sfondo vista della Particella 178

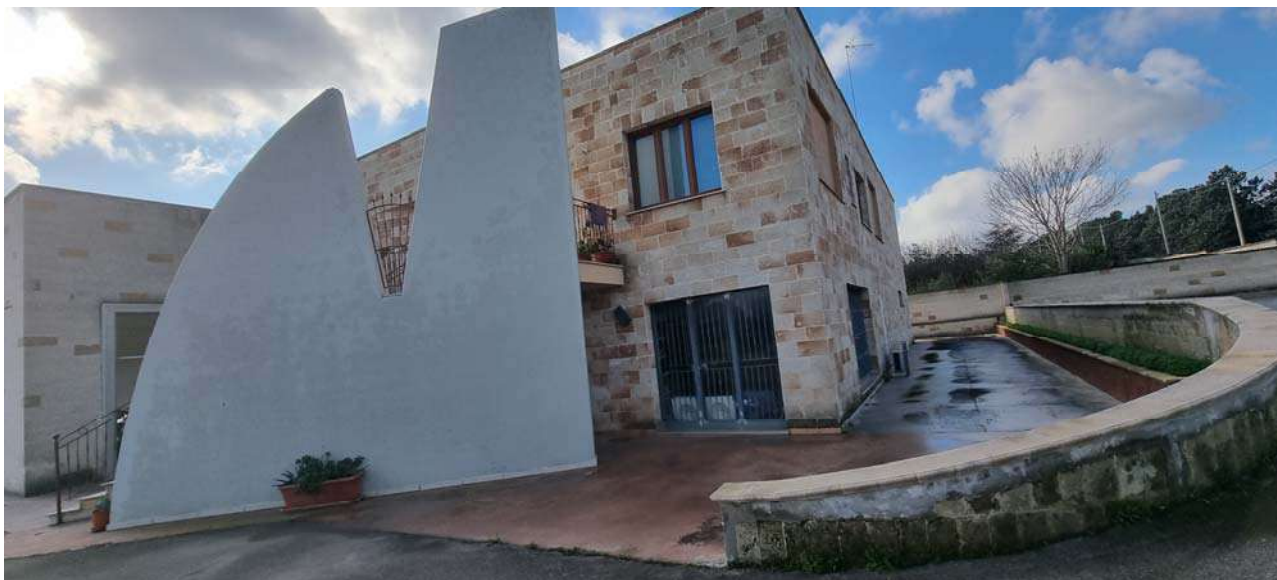
Foto 7: Scala di accesso al 1° piano

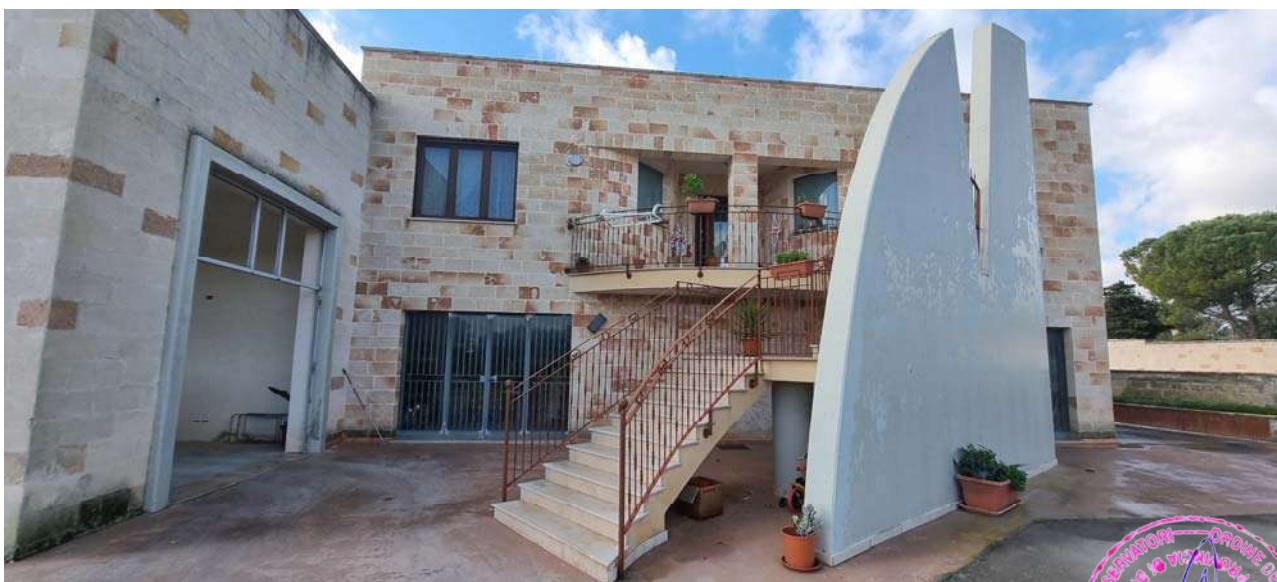
Foto 8: Altra vista alla Scala di accesso al 1° piano – Accesso NORD del subalterno 9

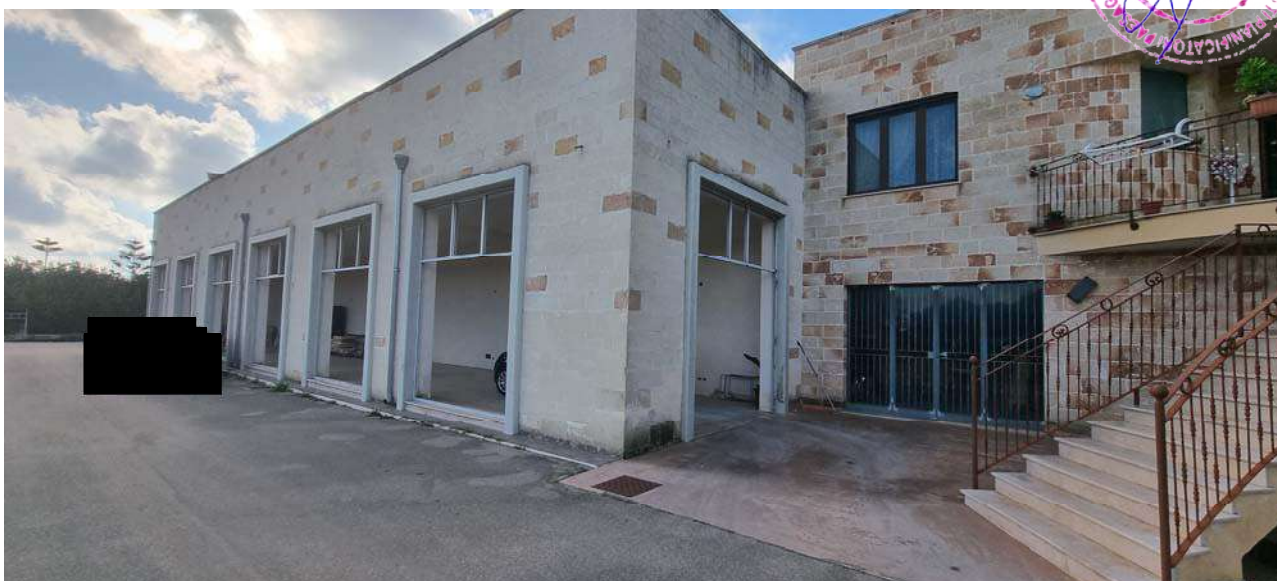
Foto 9: Prospetti NORD-EST della zona in costruzione fascia laterale EST del subalterno 9

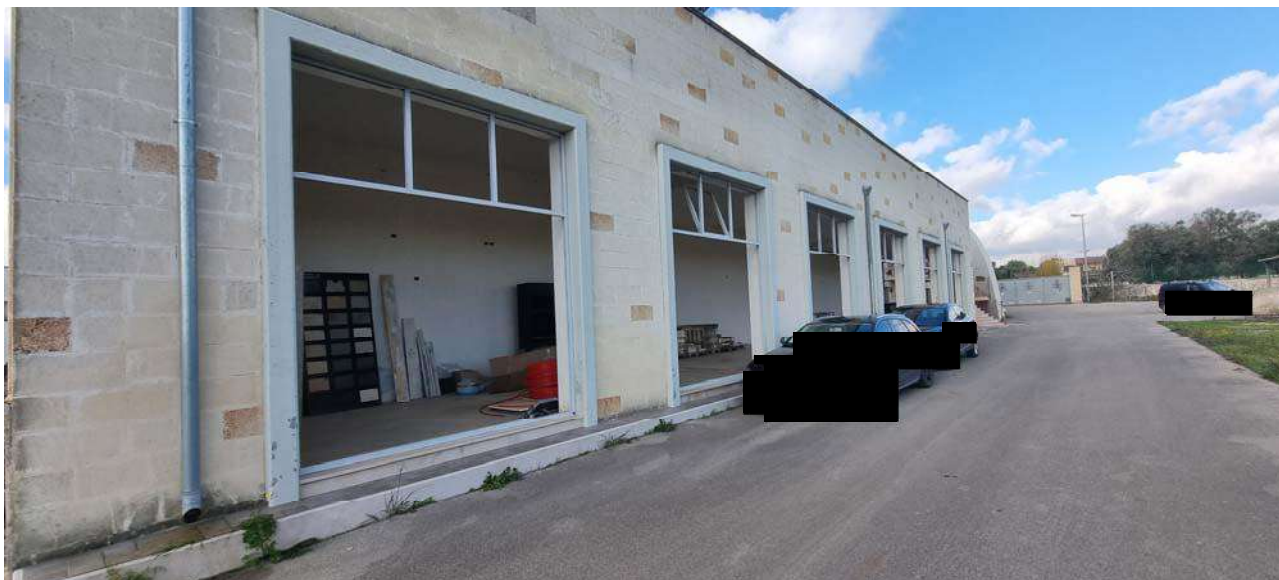
Foto 10: Vista del fronte EST del subalterno 9 – zona in costruzione

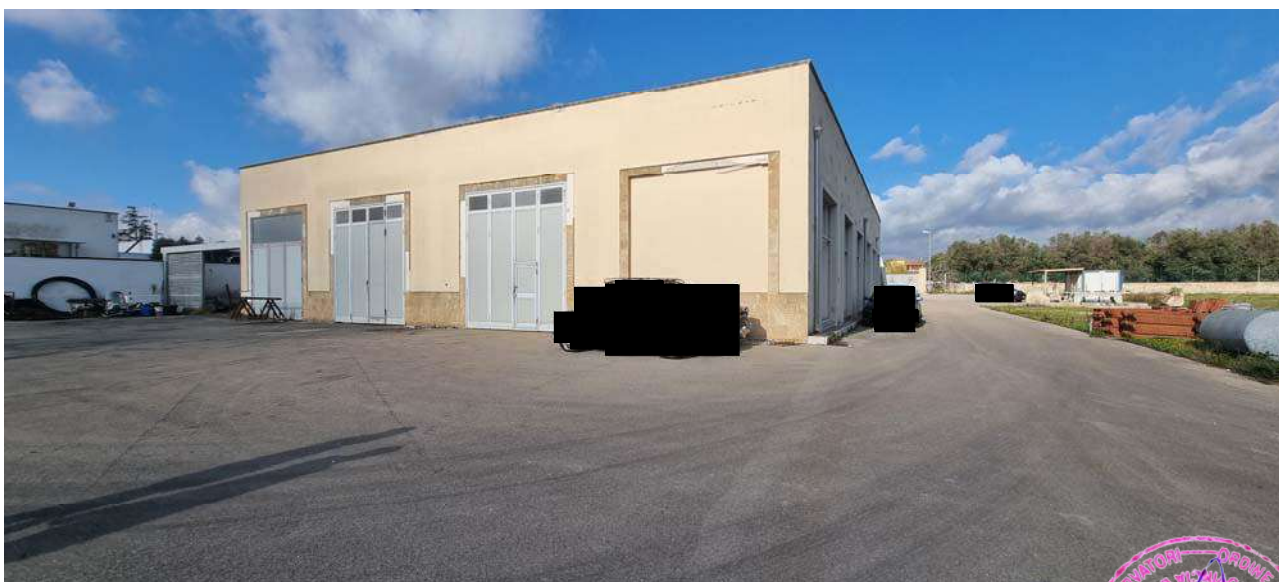
Foto 11: Vista del fronte SUD del subalterno 9

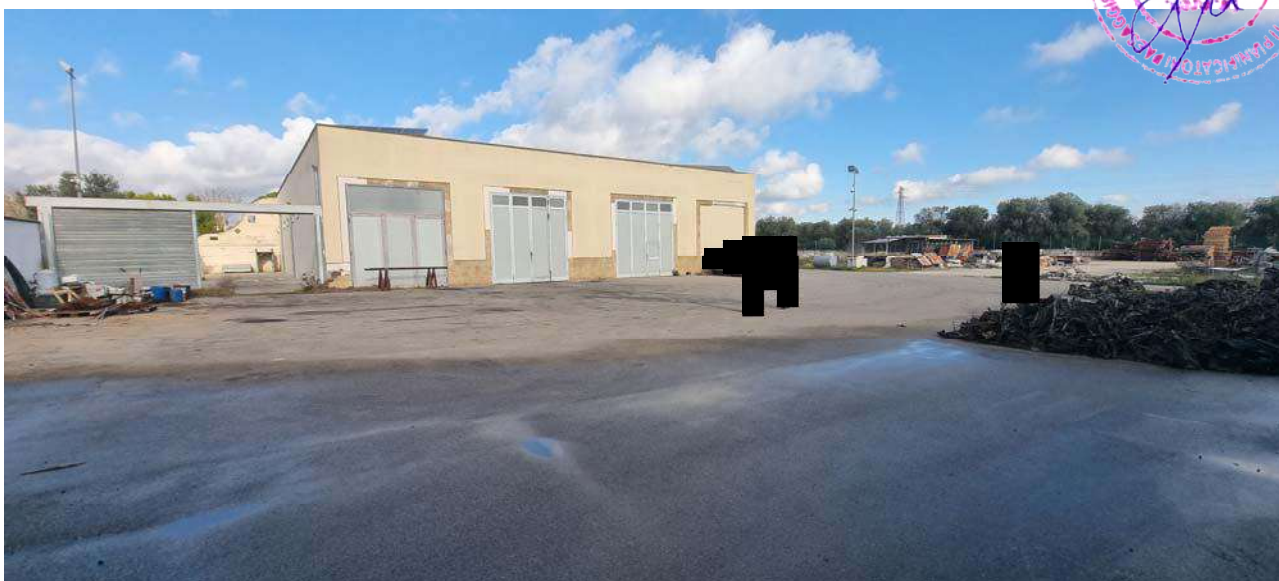
Foto 12: Vista complessiva del fronte SUD con vista generale della relativa zona di piazzale antistante.

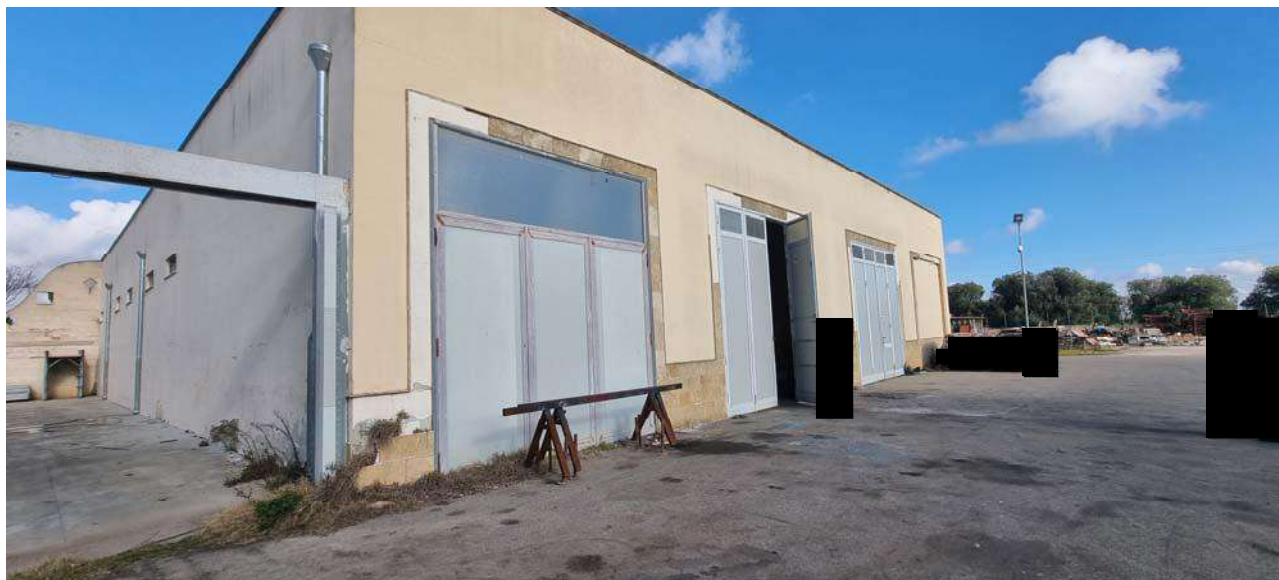
Foto 13: Particolare della stessa vista, con chiusura della porzione laterale ad OVEST del piazzale

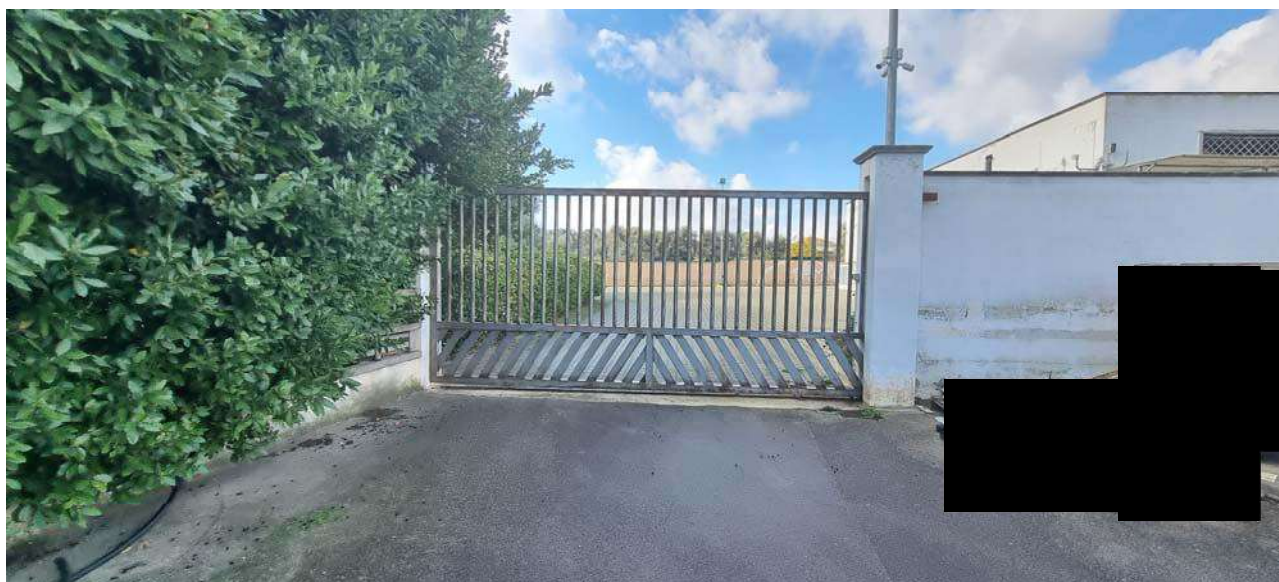
Foto 14: Cannello in angolo SUD-OVEST di collegamento tra le particelle 150 oggetto di perizia e P.Ila 282.

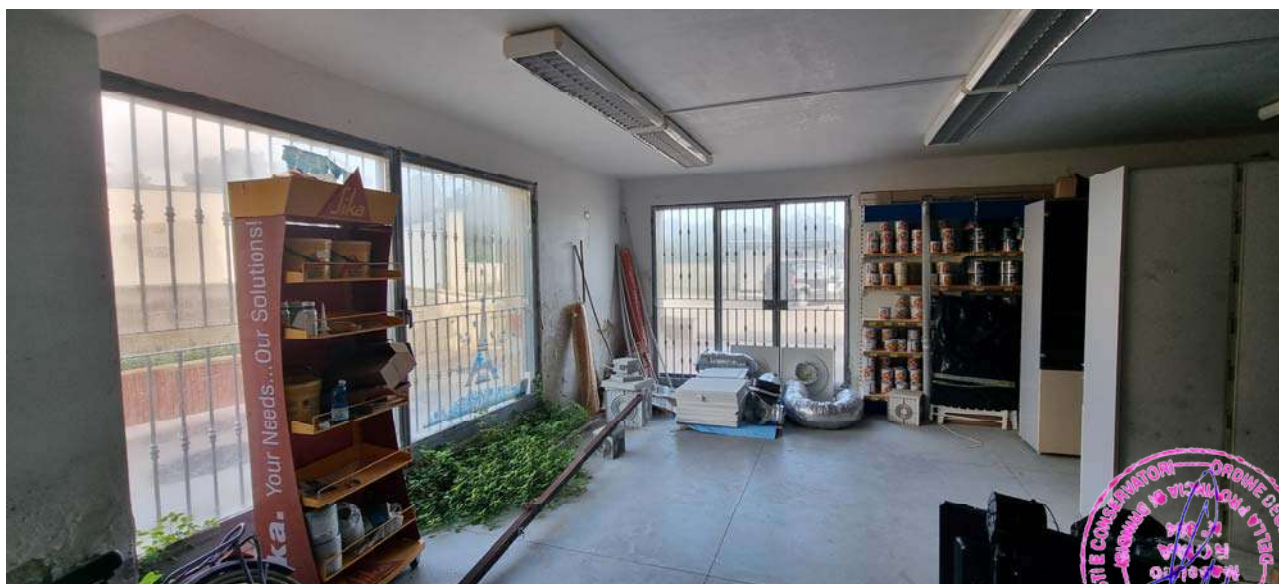
Foto 15: Interno del subalterno 8 – Zona vendita in angolo NORD-EST.

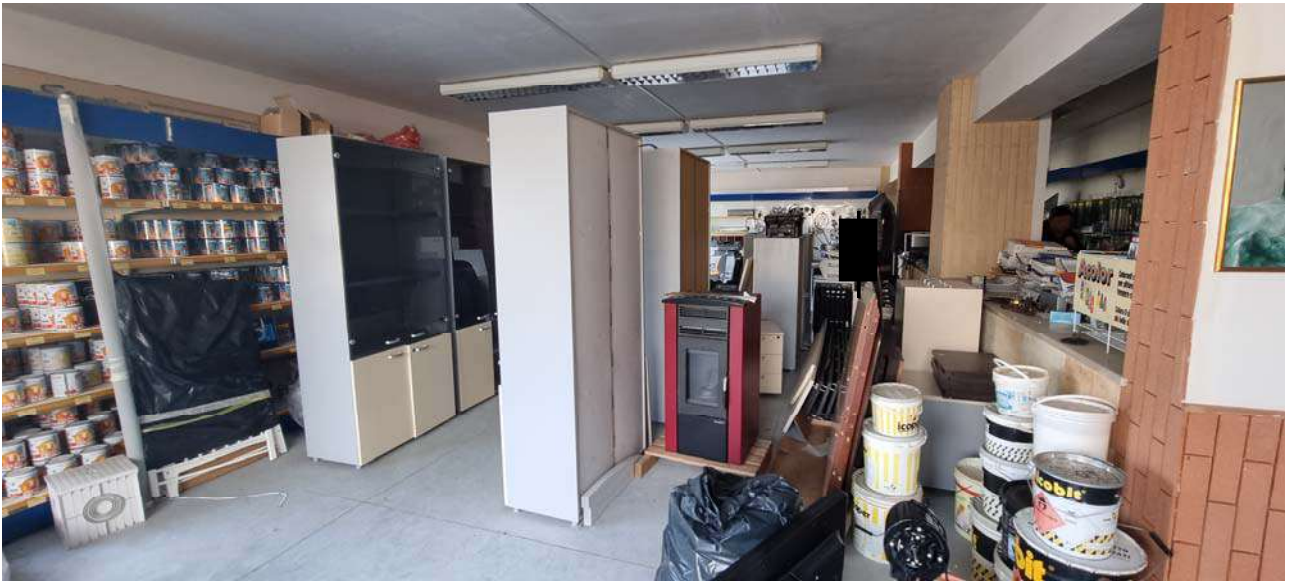
Foto 16: Interno del subalterno 8 – Zona vendita.

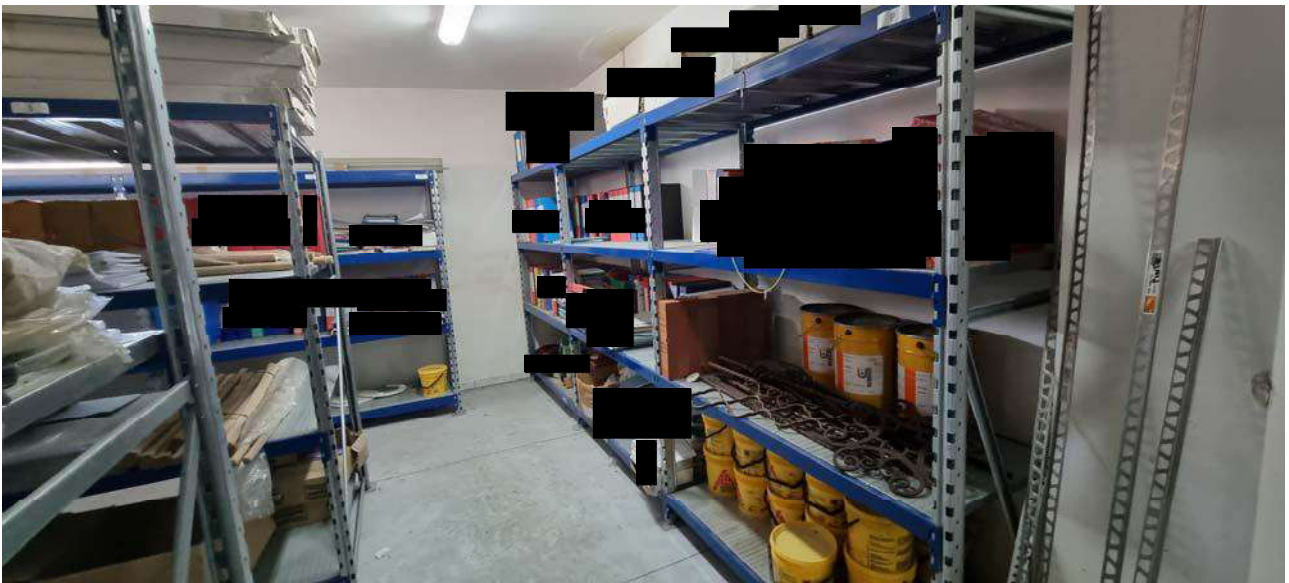
Foto 17: Interno del subalterno 8 – Zona deposito/archivio.

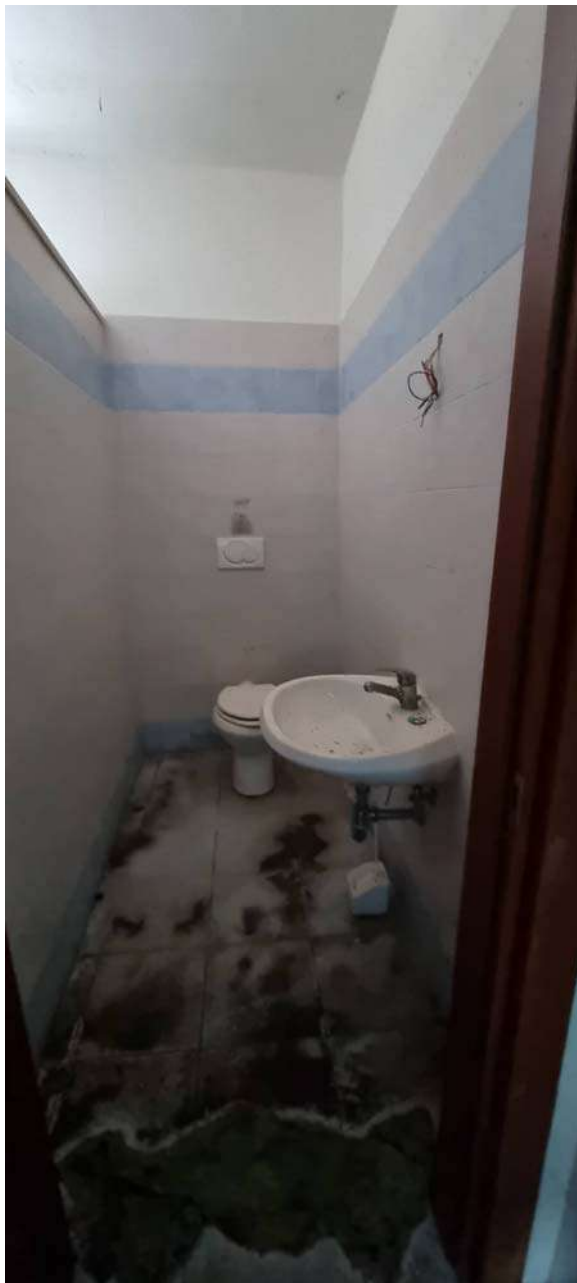
Foto 18: Servizio Igienico

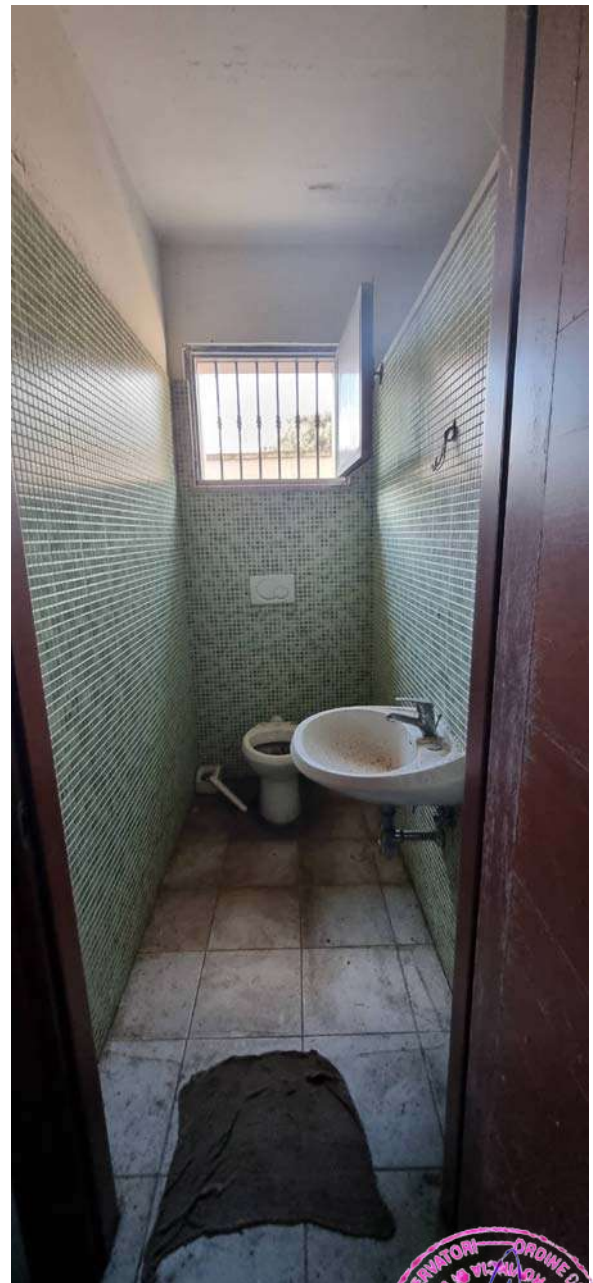
Foto 19: Servizio Igienico

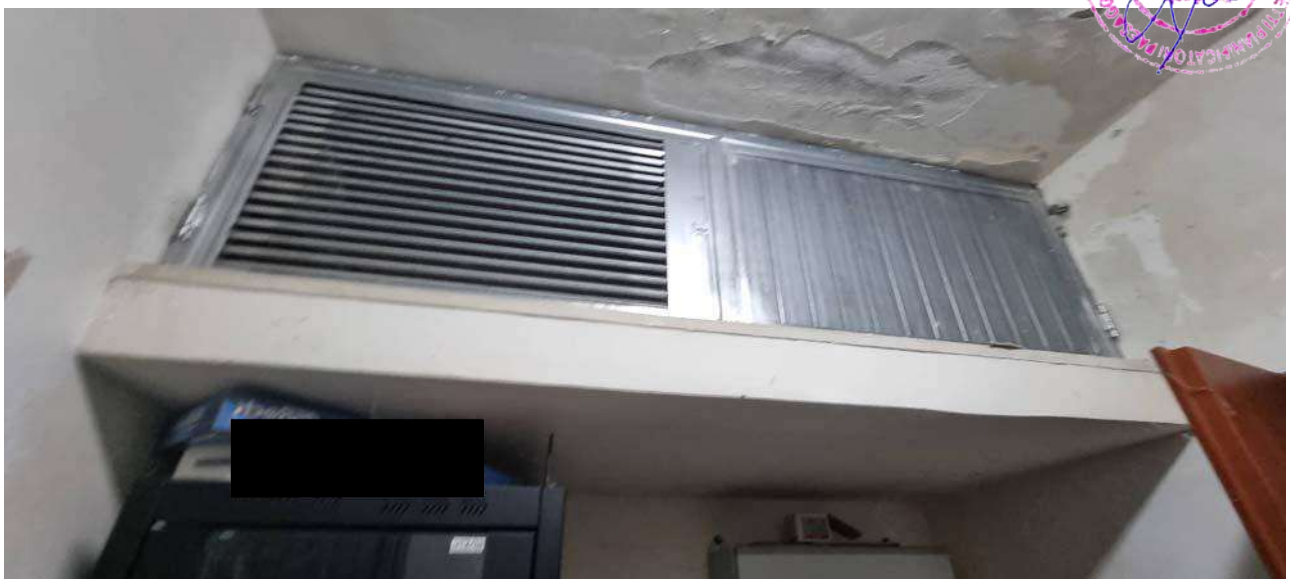
Foto 20: Armadietto impianti nella zona impianti tecnici antistante i servizi igienici

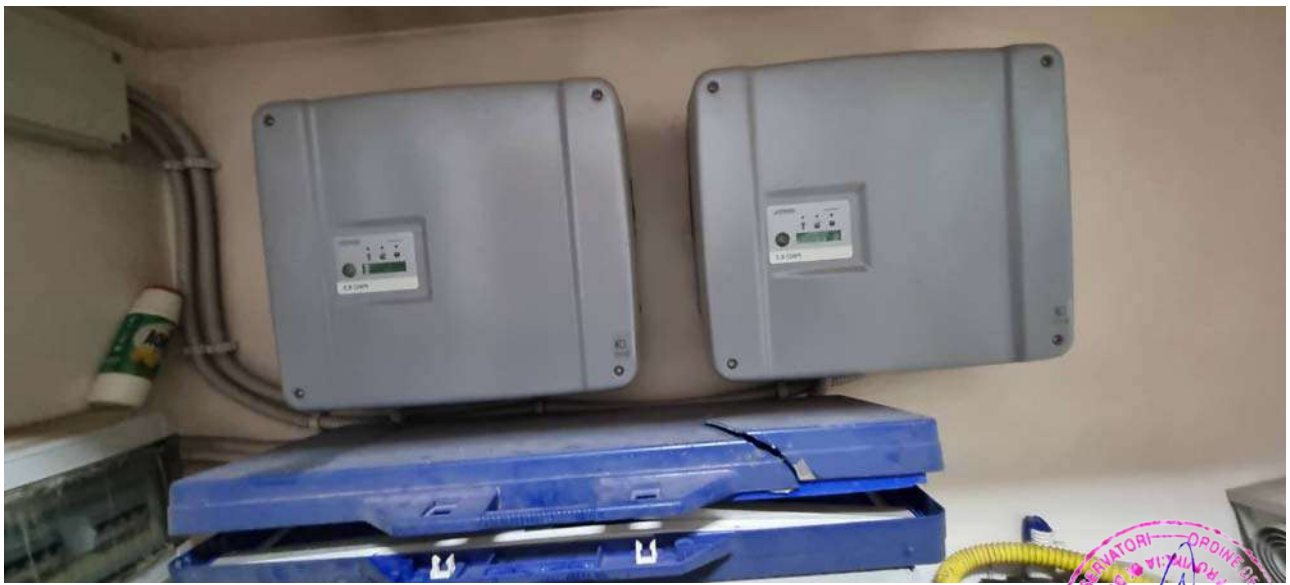
Foto 21: Impianto fotovoltaico

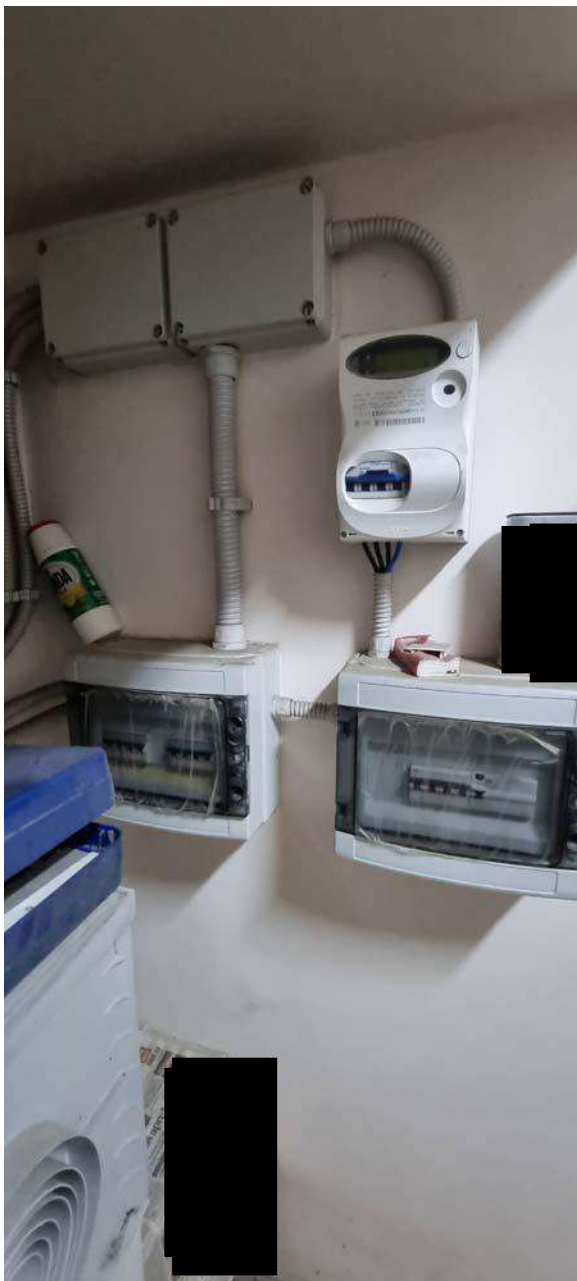
Foto 22: Impianto fotovoltaico

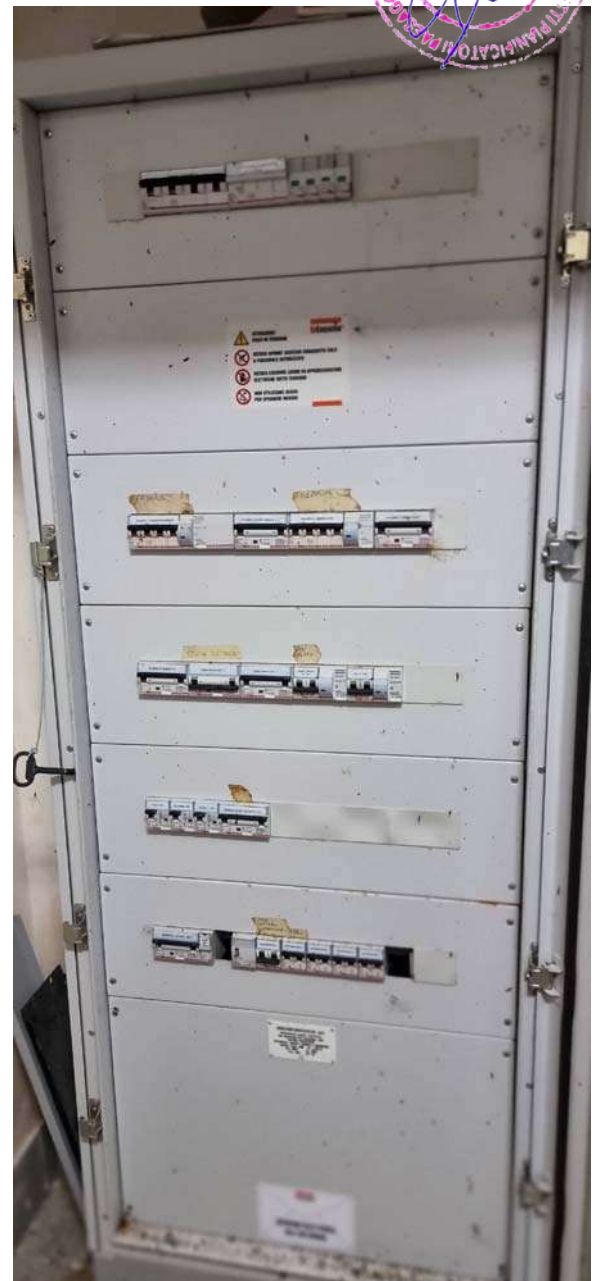
Foto 23: Quadro elettrico

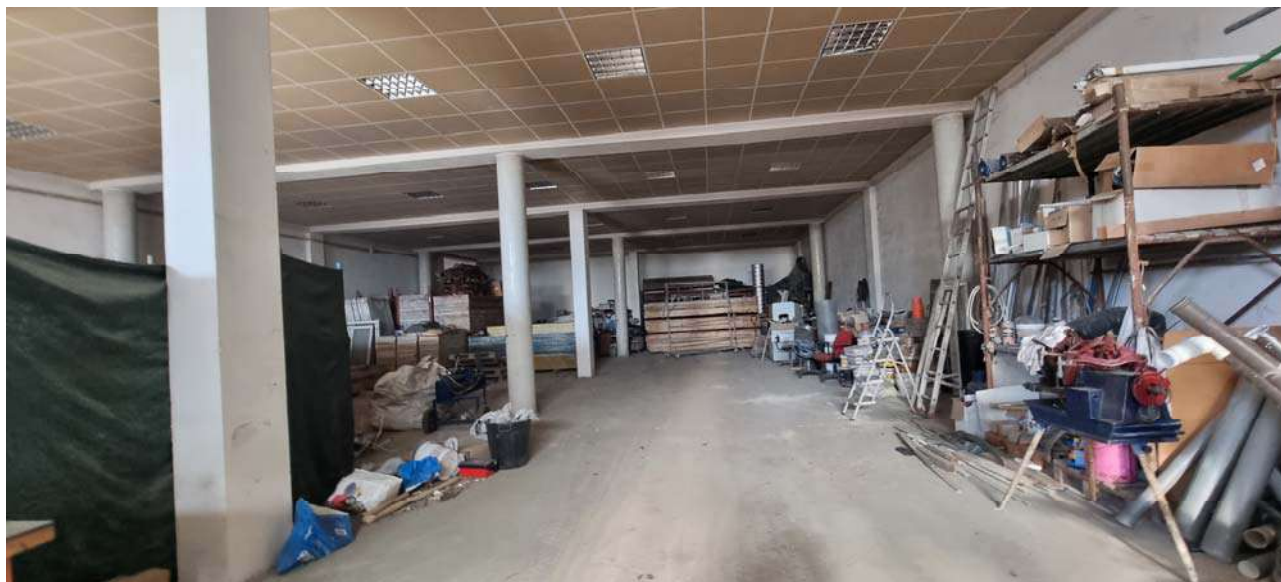
Foto 24: Interno del capannone subalterno 3

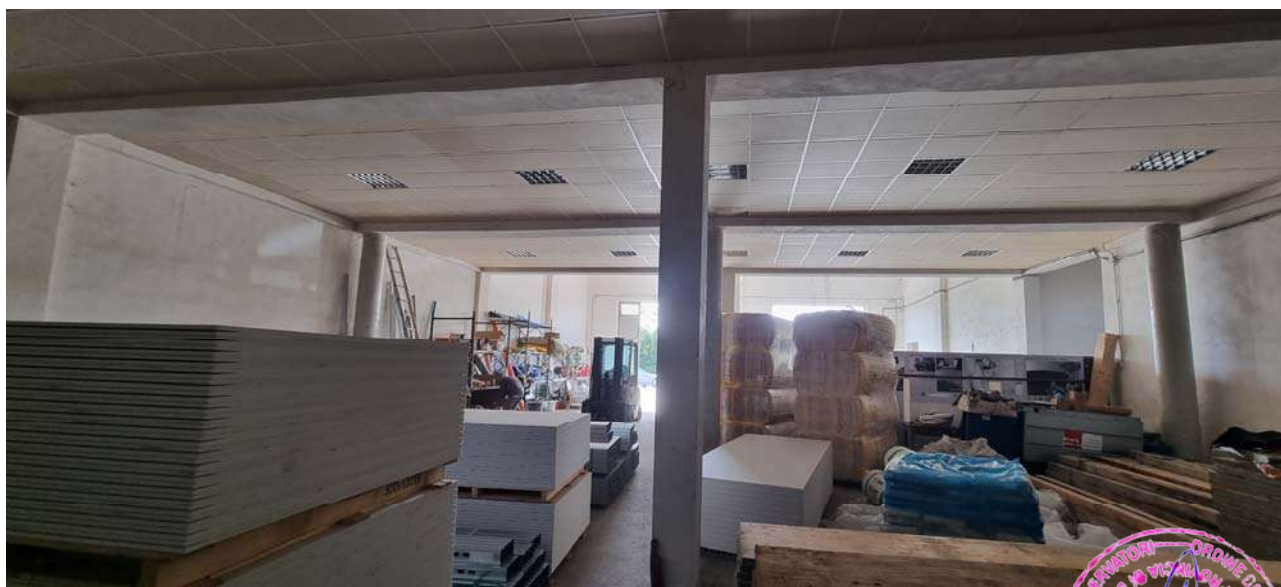
Foto 25: Interno del capannone interno 3

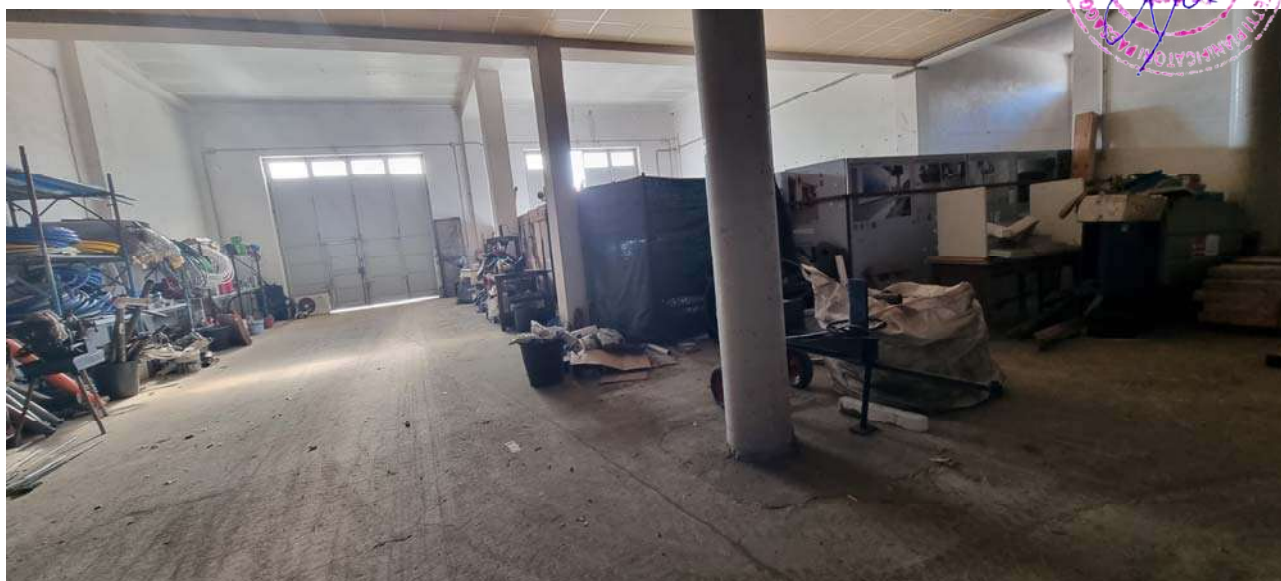
Foto 26 - Capannone centrale sub3 con sullo sfondo la parte centrale del subalterno 9

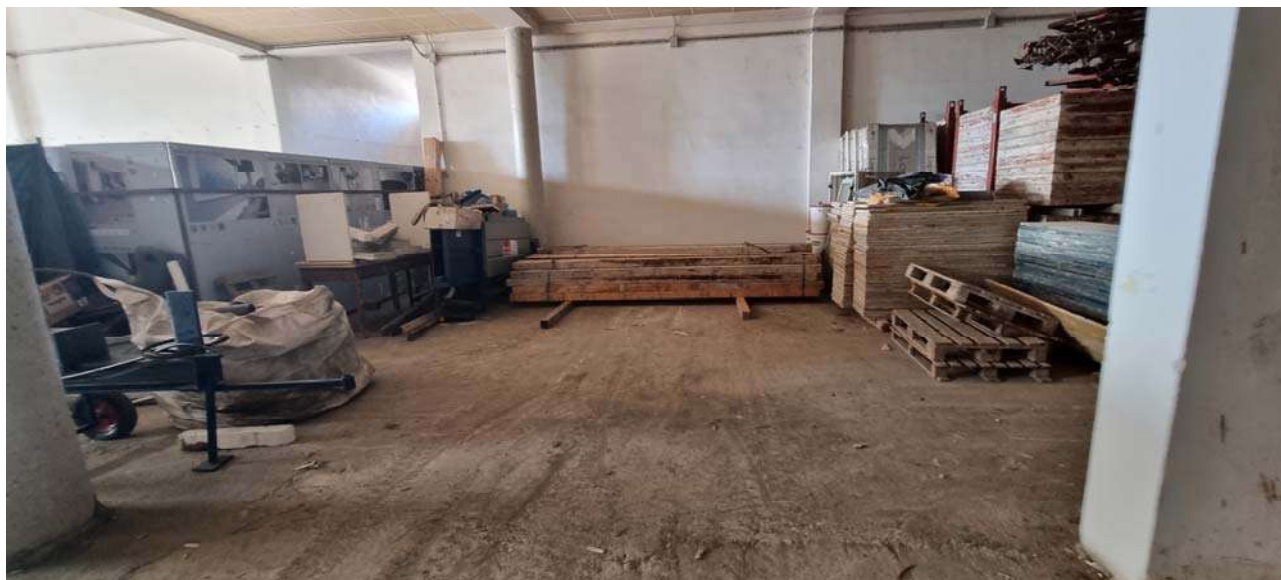
Foto 27: Interno del capannone sub 3 con vista sullo sfondo del varco di collegamento con il subalterno 9

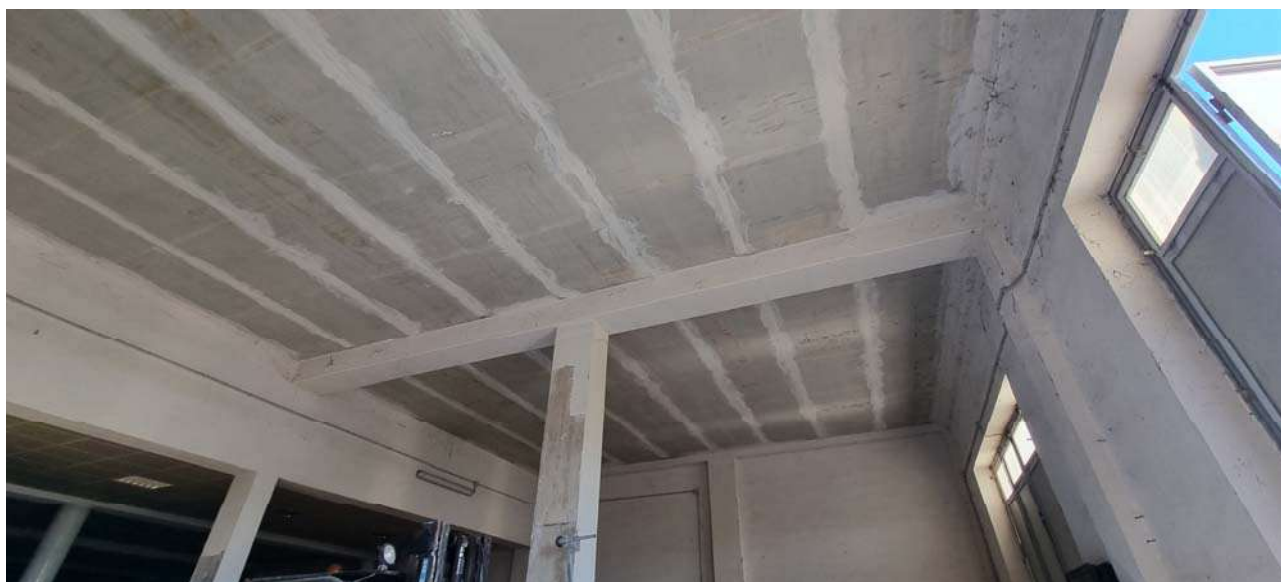
Foto 28: Vista dell'intradosso del solaio di copertura della porzione centrale a SUD del subalterno 9

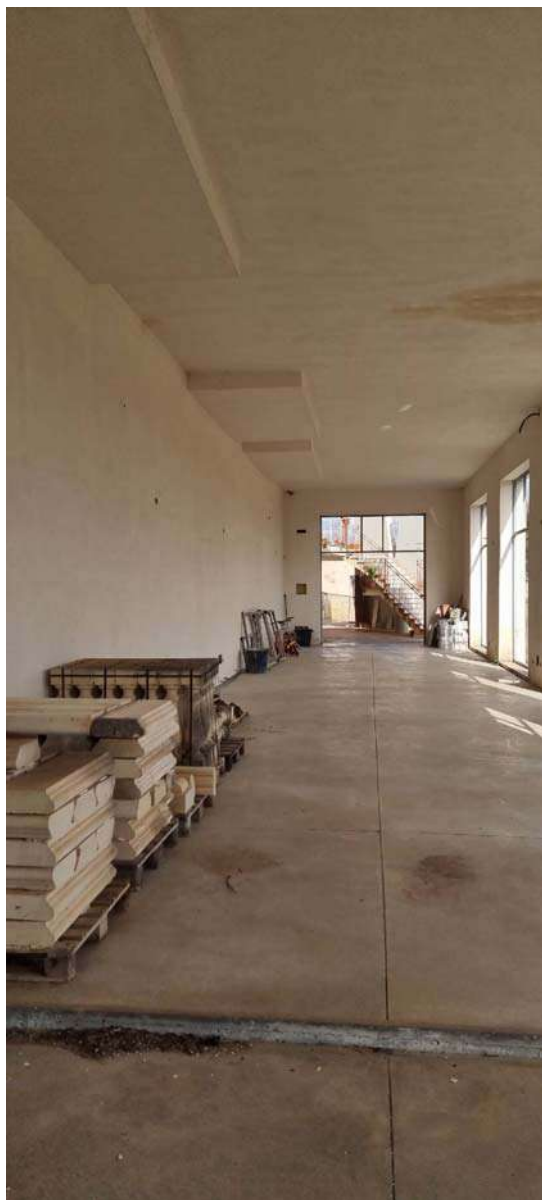
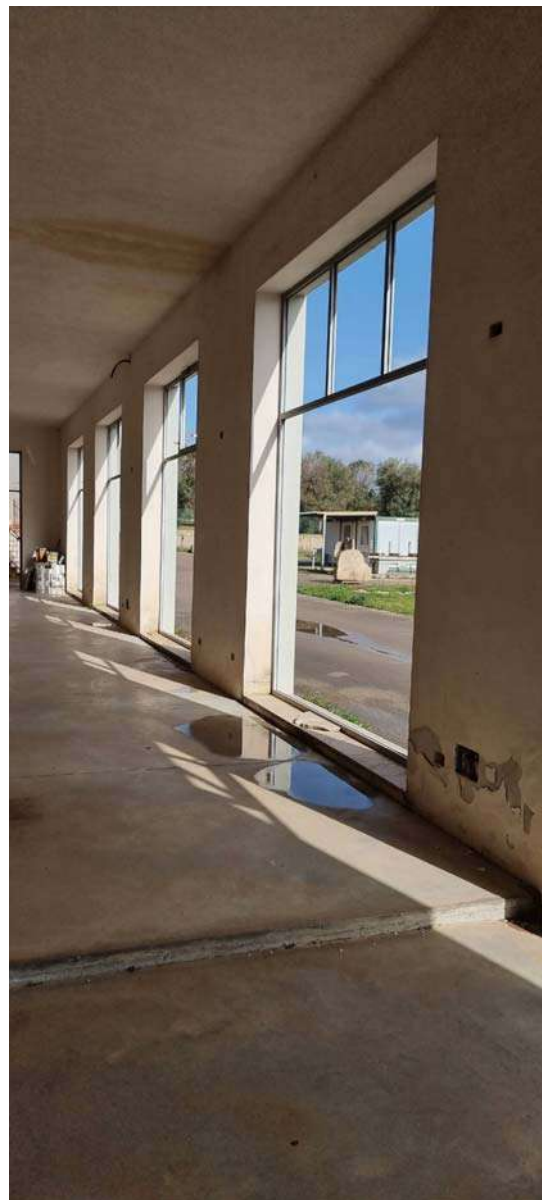
Foto 29 - Foto 30: Viste dell'interno della porzione laterale ad est del subalterno 9
