**ALLEGATO 04**

**TRIBUNALE DI BRINDISI – SEZIONE ESECUZIONI IMMOBILIARI – ILL.MO G.E. NATALI  
PROCEDURA ESECUTIVA IMMOBILIARE n. 52/2003 R.G.E. TRIB. BR.**

## **DOCUMENTAZIONE FOTOGRAFICA**

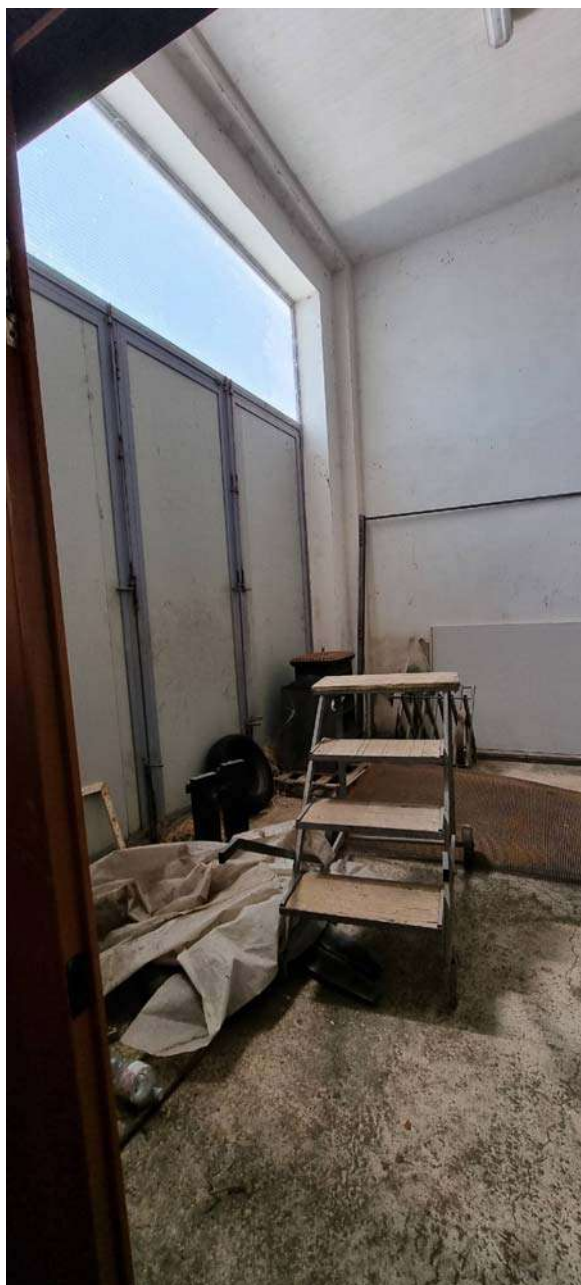
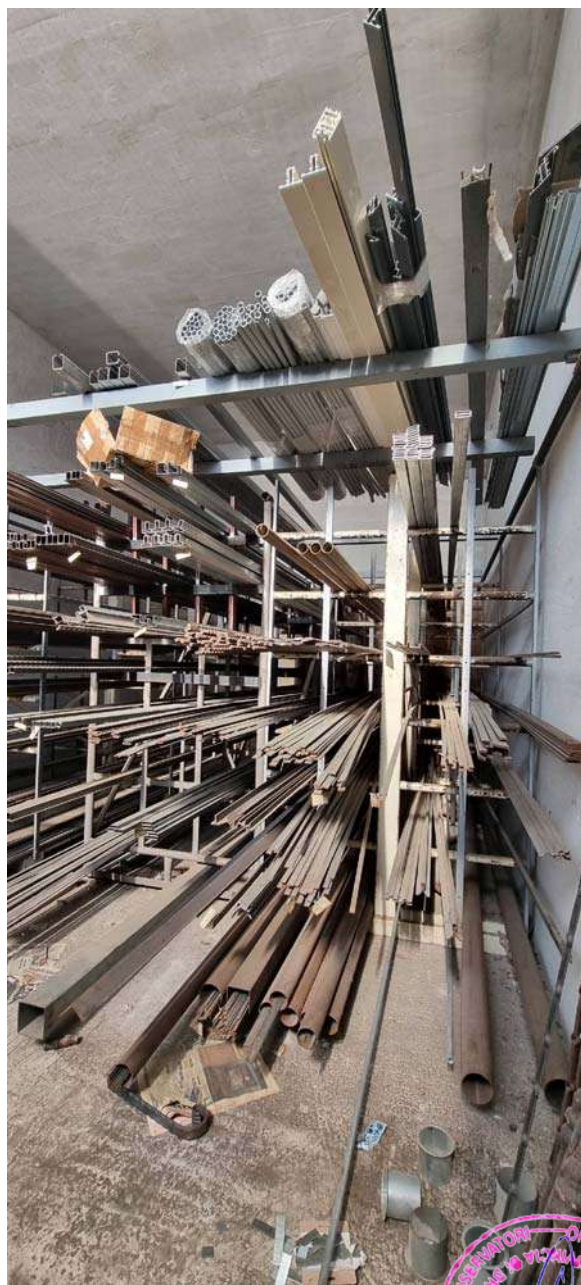
Foto 31-Foto 32: Viste dell'interno della porzione in angolo SUD-OVEST del subalterno 9

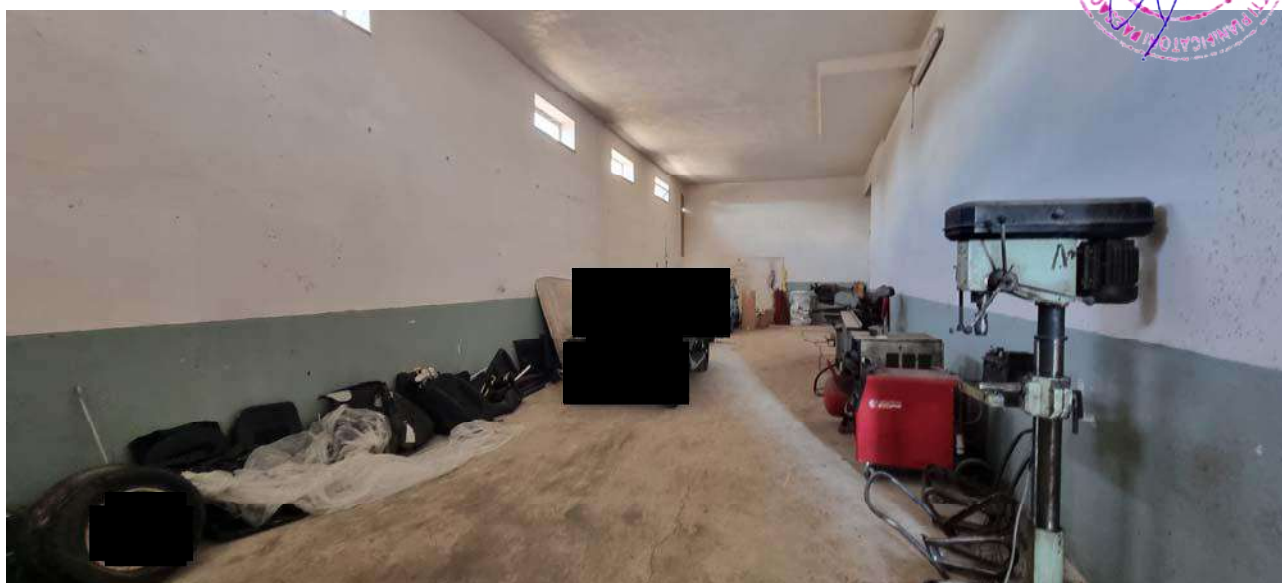
Foto 33: Interno della porzione laterale ad OVEST del subalterno 9

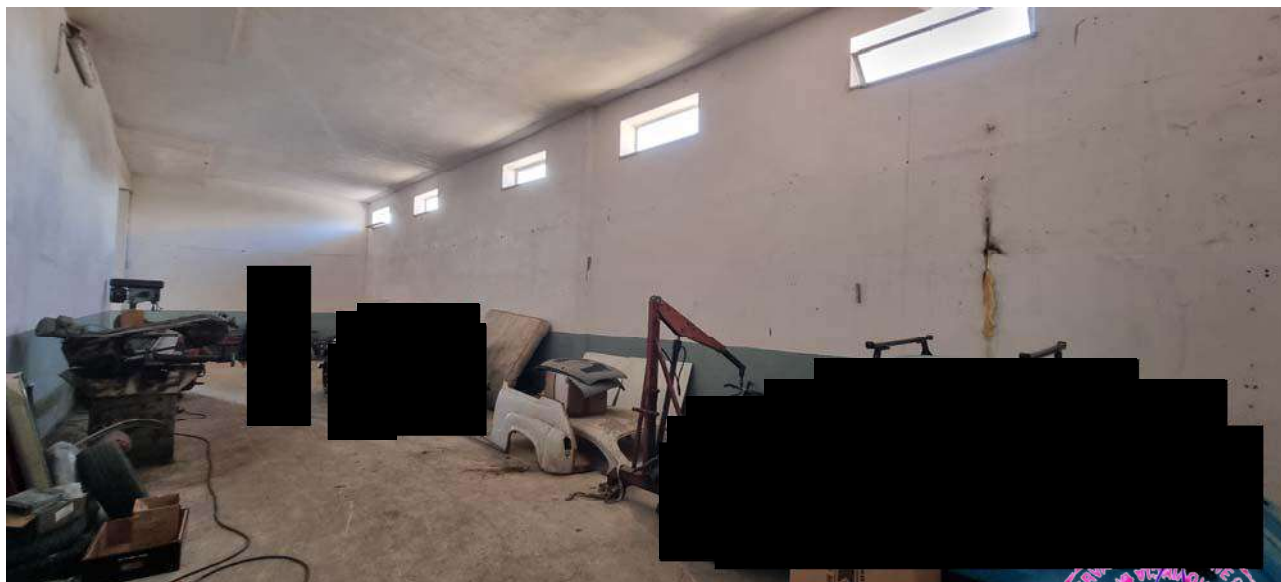
Foto 34 – Altra vista dell'interno della porzione laterale OVEST del sub. 9

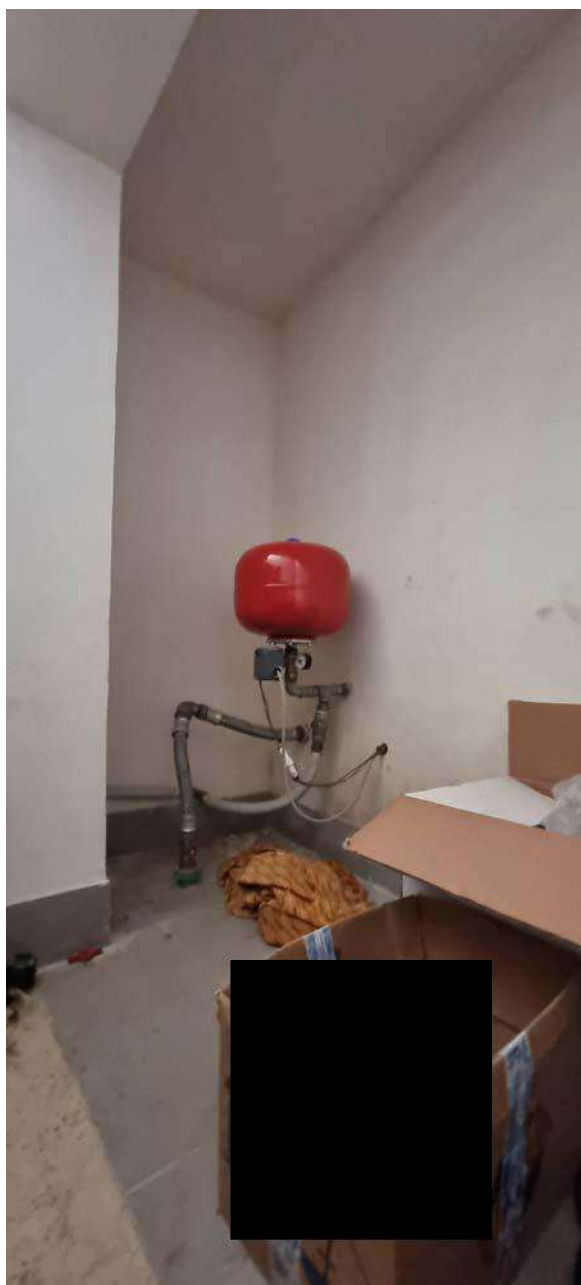
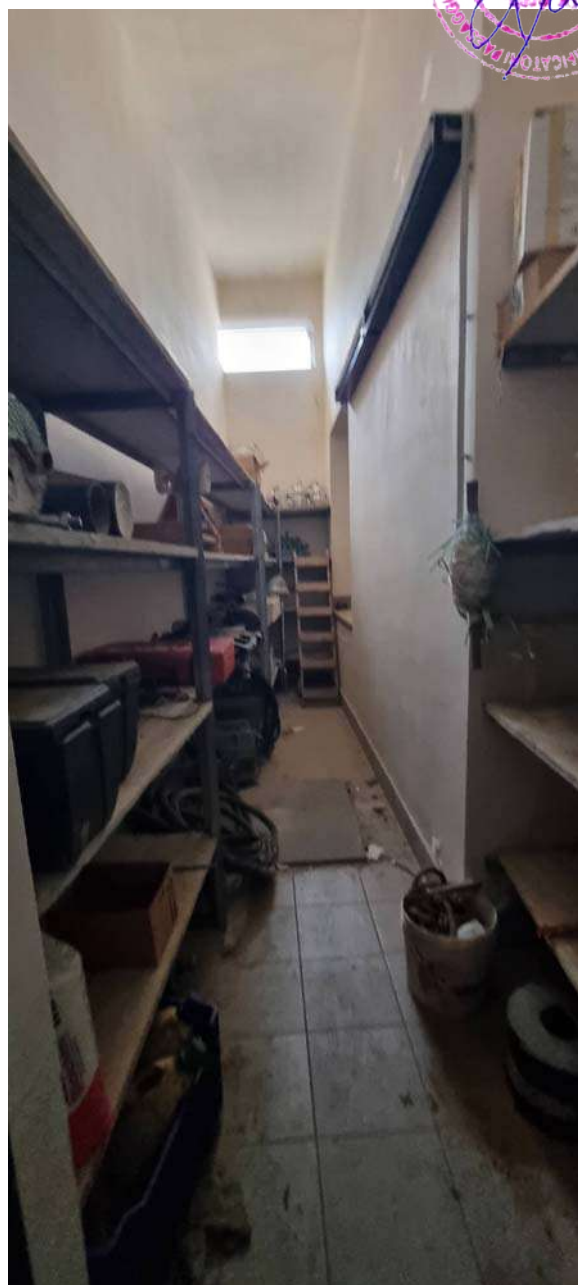
Foto 35 - Foto 36: Vista dell'interno della porzione ad OVEST del subalterno 9 (Locale Tecnico)

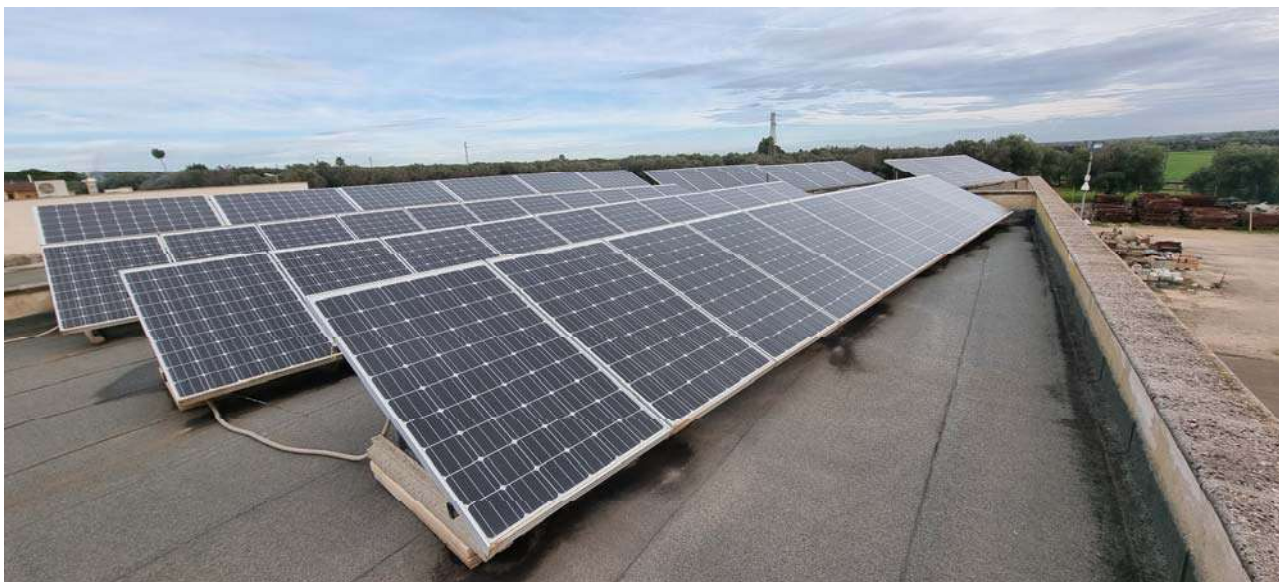
Foto 37 – Pannelli centrali e ad EST dell’impianto fotovoltaico sulla fascia SUD del subalterno 9

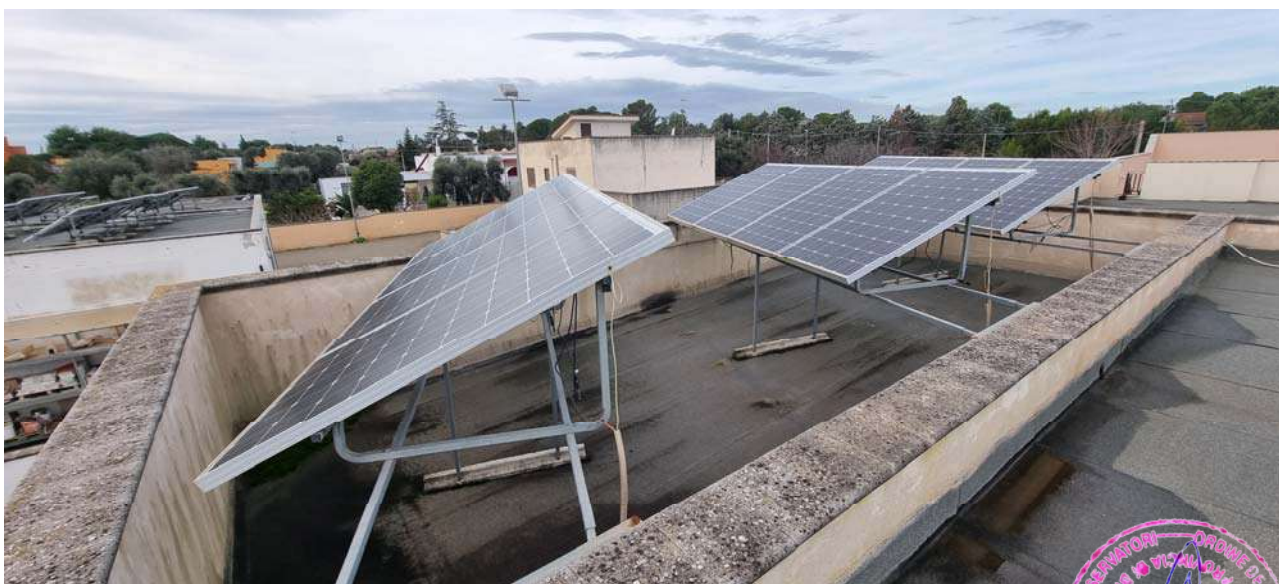
Foto 38: Porzione ad OVEST di pannelli dell’Impianto fotovoltaico

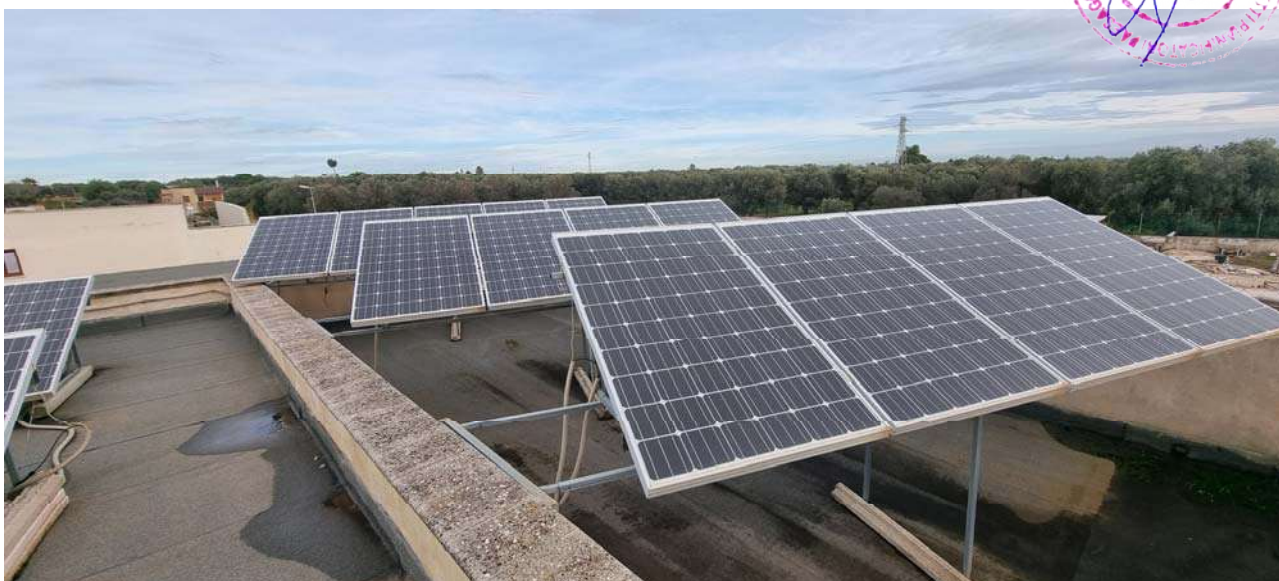
Foto 39: Pannelli dell’impianto fotovoltaico in angolo SUD-EST

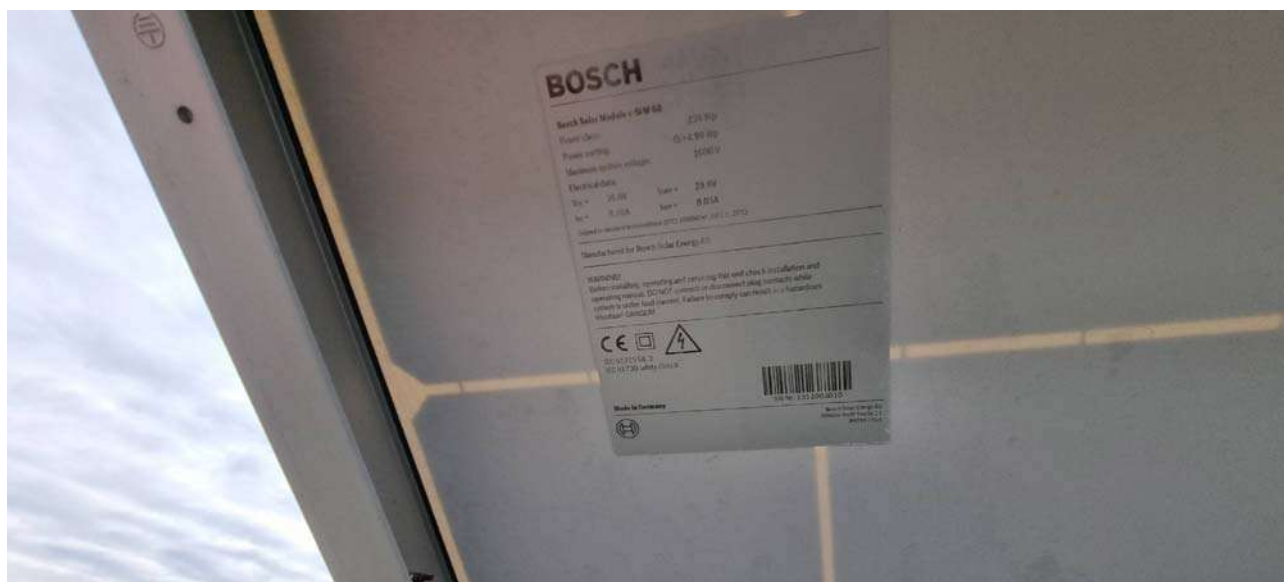
Foto 40: Etichetta di pannello fotovoltaico

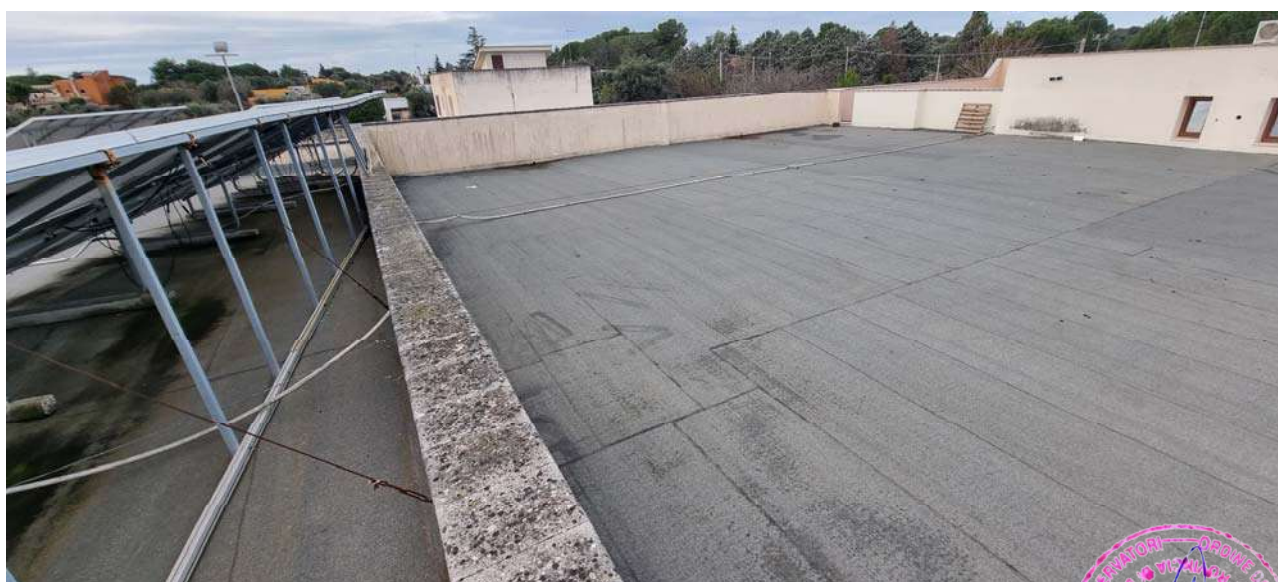
Foto 41: Particolare della terrazza di copertura

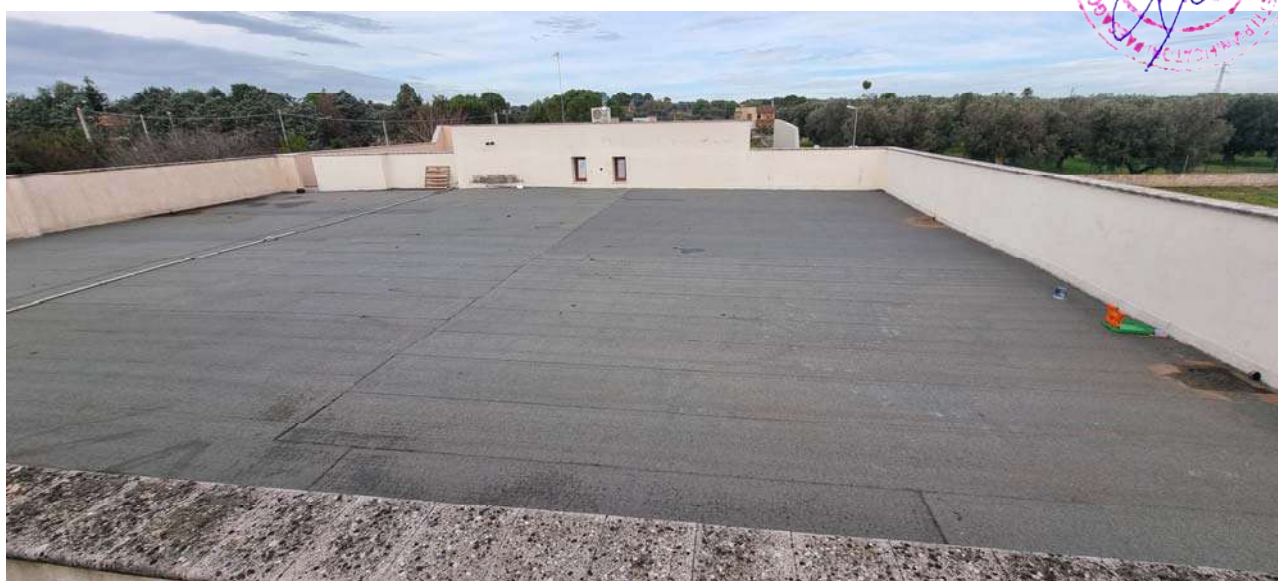
Foto 42: Terrazza di copertura del subalterno 3 e delle porzioni laterali EST ed OVEST del subalterno 9

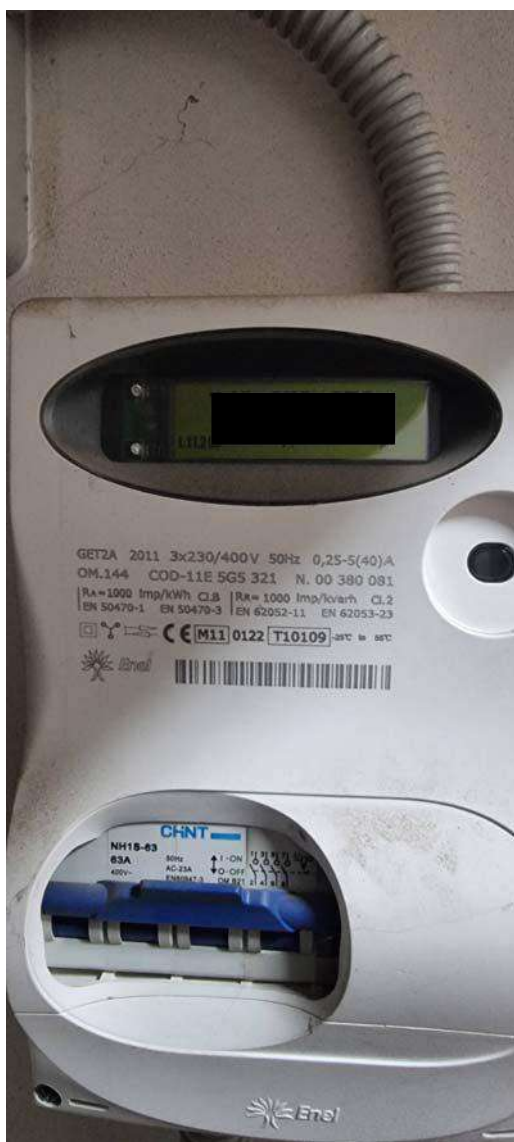
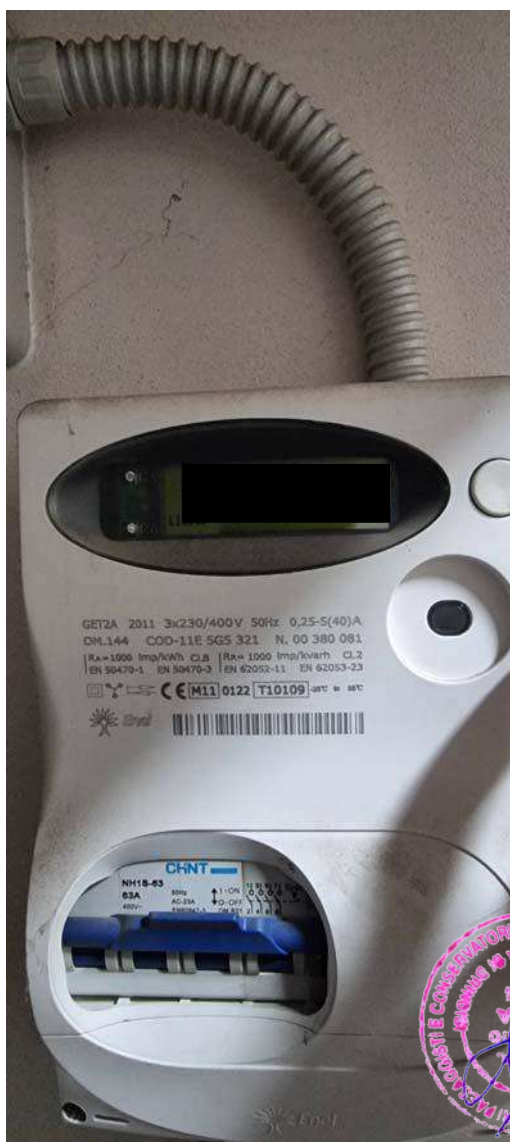
Foto 43 - Foto 44: Contatori ENEL per lo scambio sul posto con lettura della data di visualizzazione

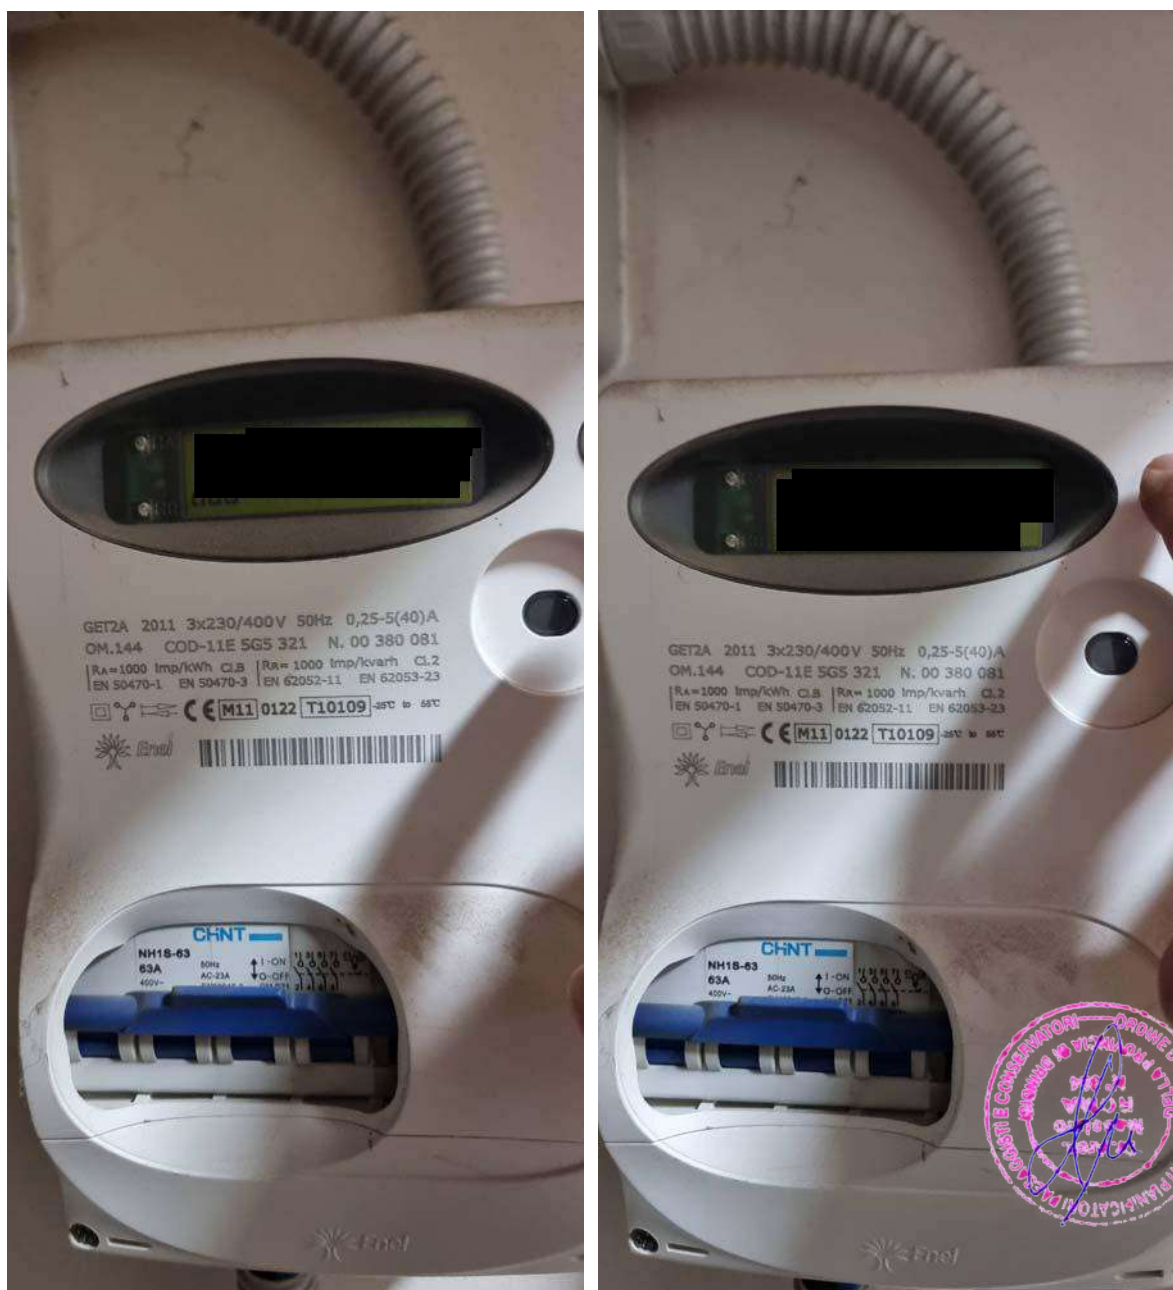
Foto 45 - Foto 46: Contatori ENEL per lo scambio sul posto con lettura della data di visualizzazione

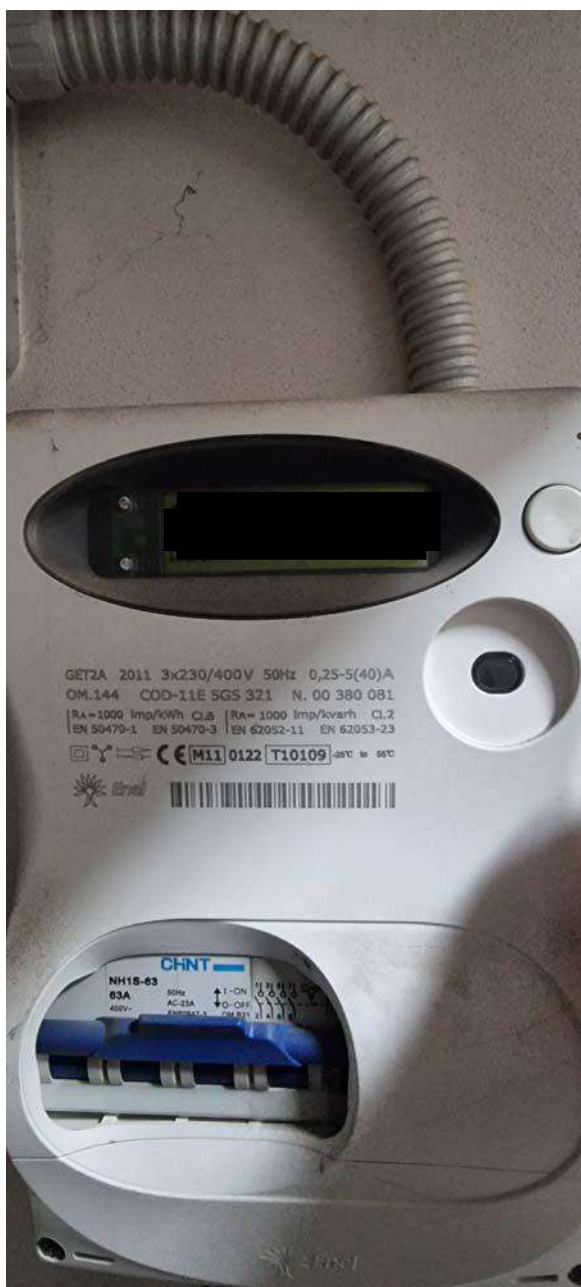
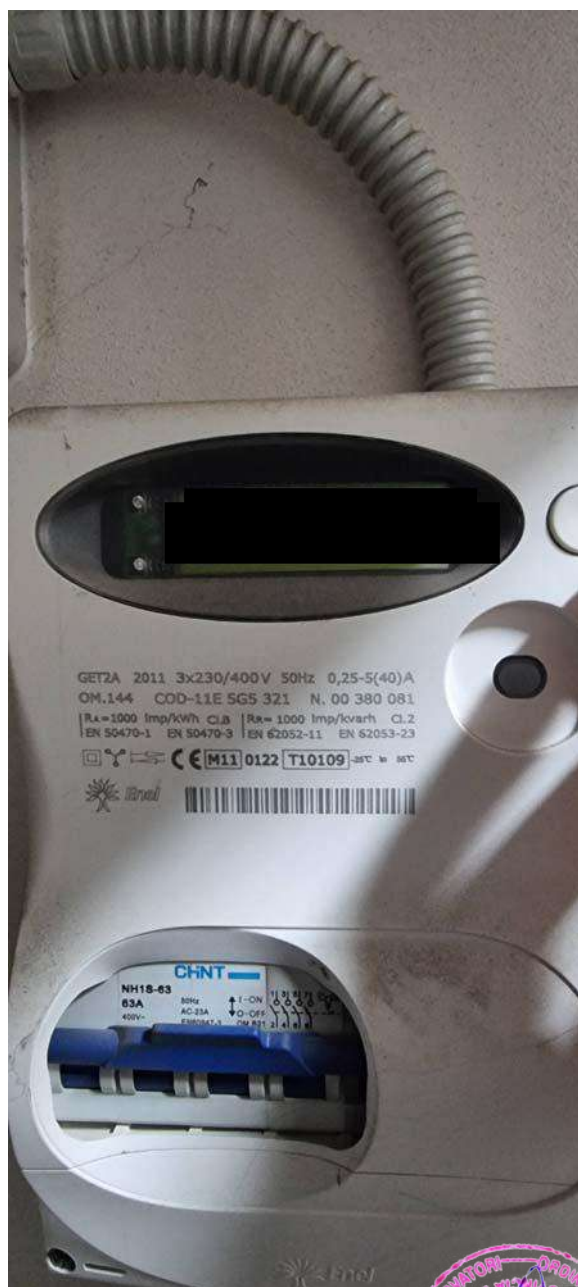
Foto 47 - Foto 48: Contatori ENEL per lo scambio sul posto con lettura della data di visualizzazione
