## **TRIBUNALE DI CALTAGIRONE**

**ESECUZIONE IMMOBILIARE N. XX/XXXX R.G.**

## **ALLEGATO N° 2 – RILIEVO FOTOGRAFICO**

**PALAGONIA - VIA XXXXX**

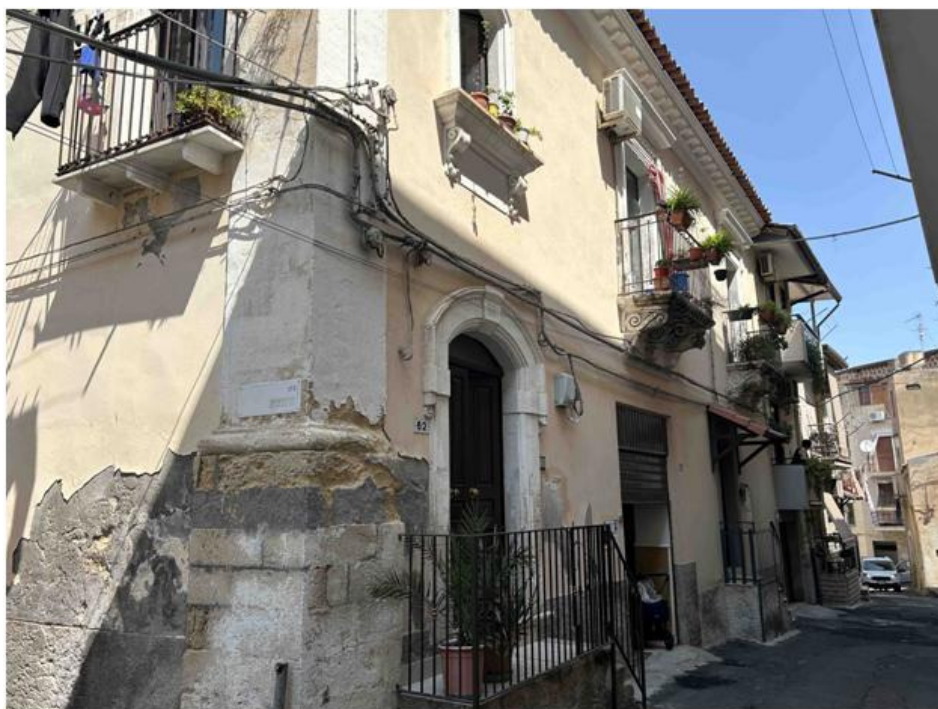
Foto n° 3 – Prospetto principale su via Principessa di Piemonte. L'edificio, il cui ingresso è rialzato rispetto alla sede stradale, presenta un piano terra, un primo piano ed un secondo piano. La facciata al piano terra su via Appennino presenta delle macchie di umidità di risalita in corrispondenza del cantonale.

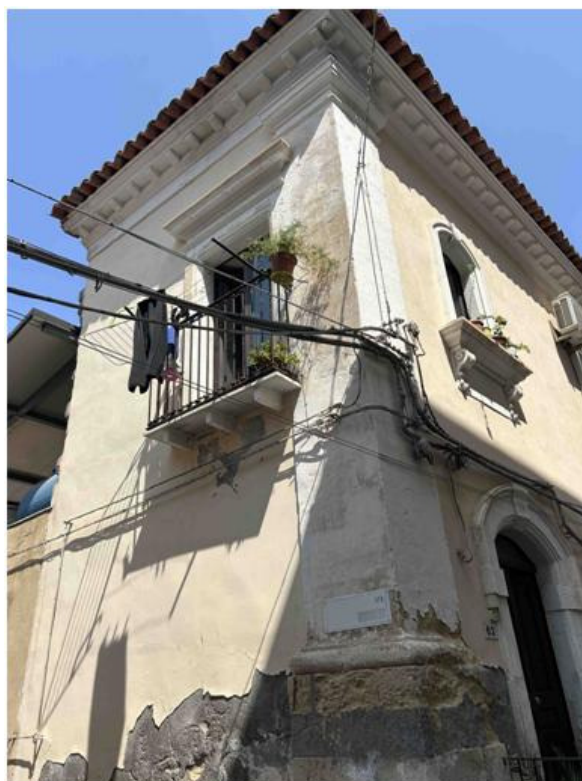
Foto n° 4 – Altra vista del prospetto di via Appennino. L'edificio presenta un piano terra, un primo piano ed un secondo piano e vistose macchie di umidità di risalita in corrispondenza del cantonale del piano terra.

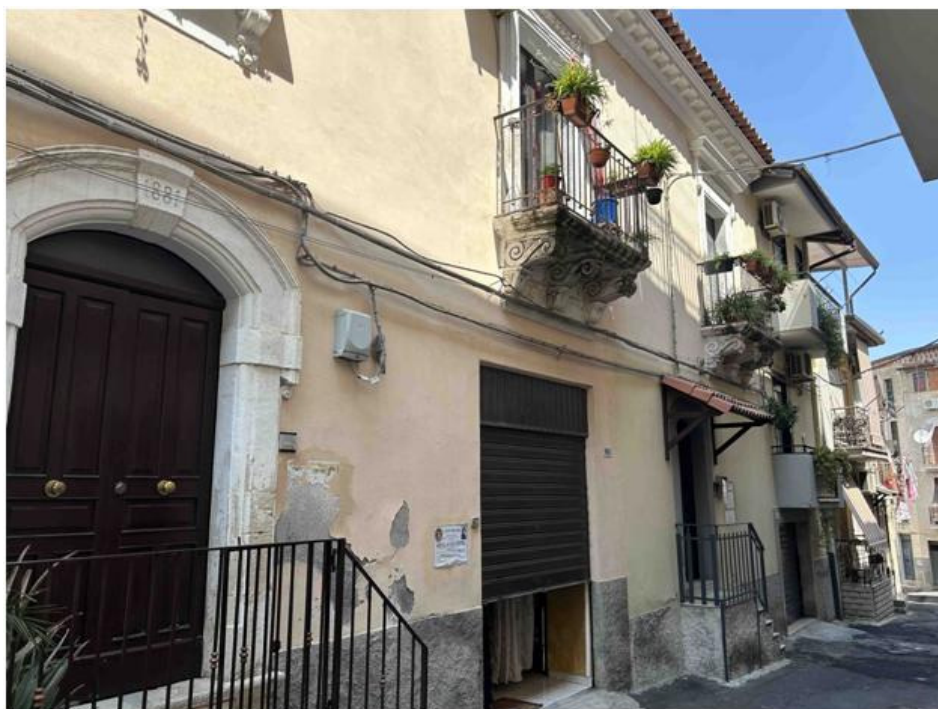
Foto n° 5 – Altra vista del prospetto principale su via Principessa di Piemonte. La facciata al piano terra presenta delle macchie di umidità. Buone le condizioni generali nel resto della facciata che risulta intonacata e ben rifinita.

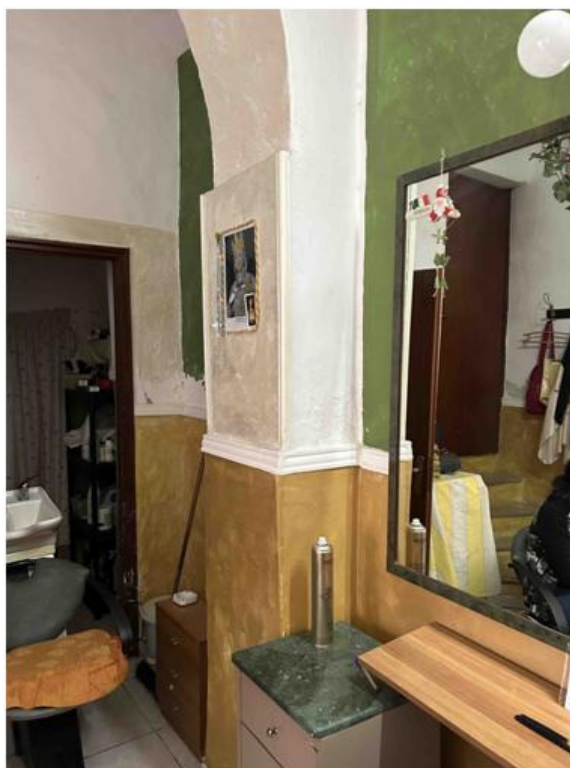
Foto n° 11 – Foto scattata all'interno del vano al piano terra. Le pareti sono intonacate e tinteggiate con due tecniche e colorazioni differenti, spatolato fino all'altezza di 1,00 metro ed idropittura nella parte superiore. Si rilevano tracce di umidità nelle pareti perimetrali.

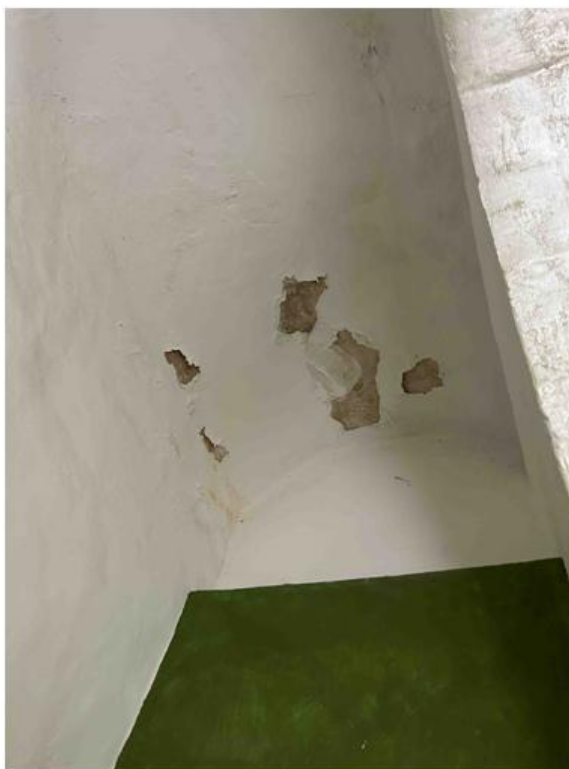
Foto n° 14 – Foto scattata al soffitto. Si rilevano infiltrazioni provenienti dal bagno del primo piano.

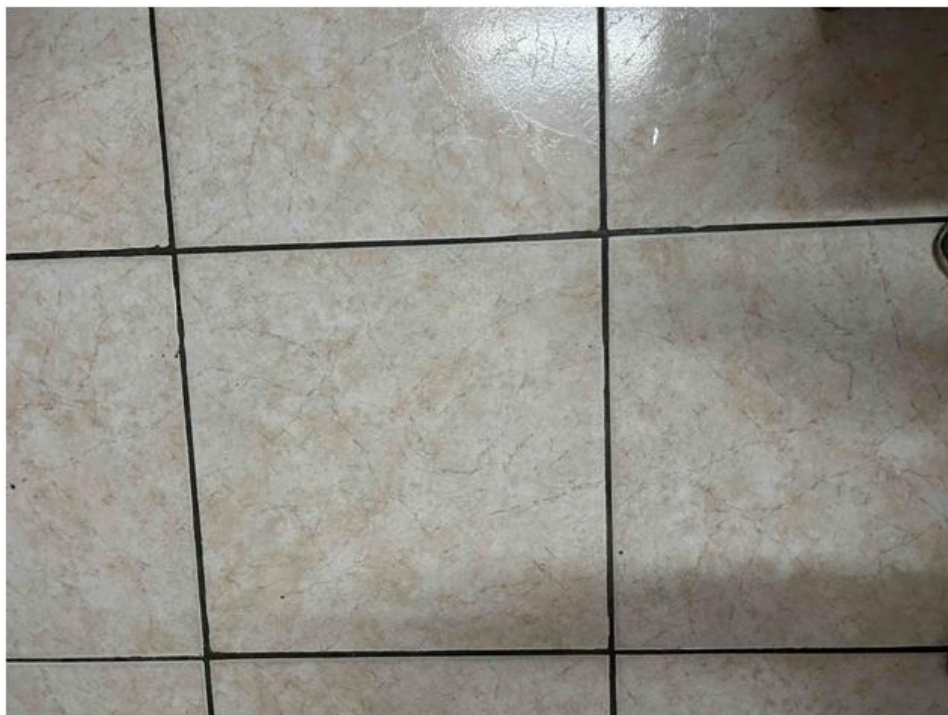
Foto n° 15 – Foto scattata alla pavimentazione in gres porcellanato del piano terra. Discrete le condizioni generali.

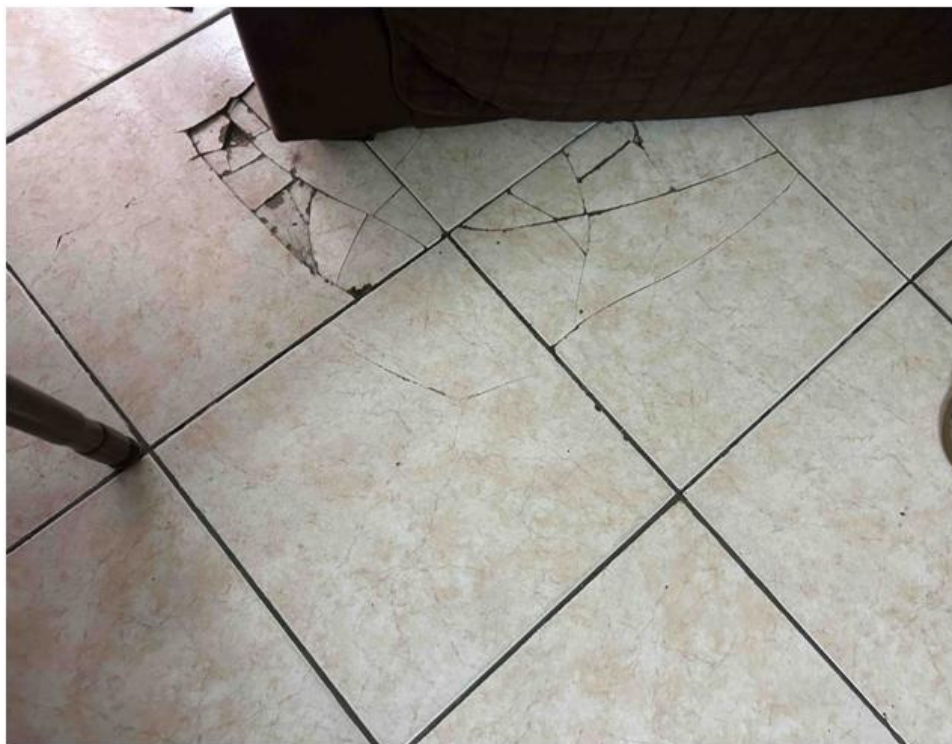
Foto n° 16 – Altra foto scattata alla pavimentazione in gres porcellanato del piano terra. Si rilevano alcune piastrelle rotte.

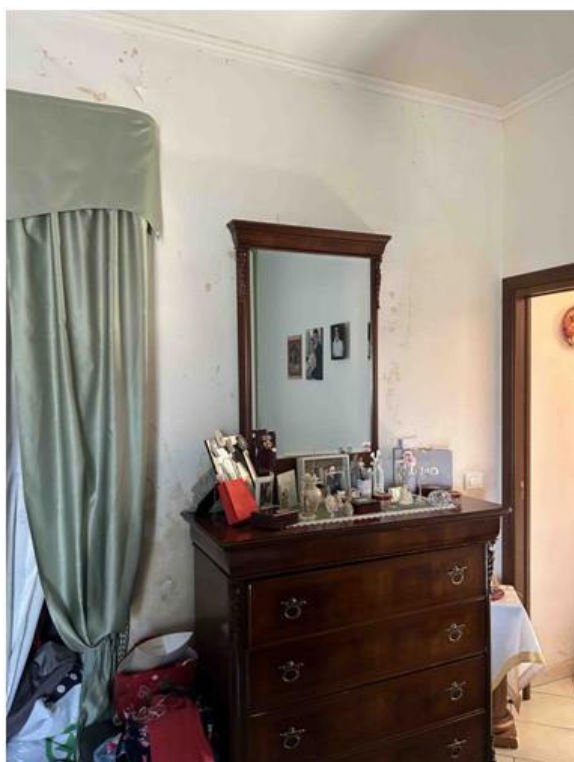
Foto n° 38 – Altra foto scattata nel vano adibito a camera. La parete è intonacata e rifinita con idropittura in cui è anche visibile della condensa. E’ presente un infisso a due ante in alluminio pre-verniciato che consente l’affaccio su via Principessa di Piemonte.

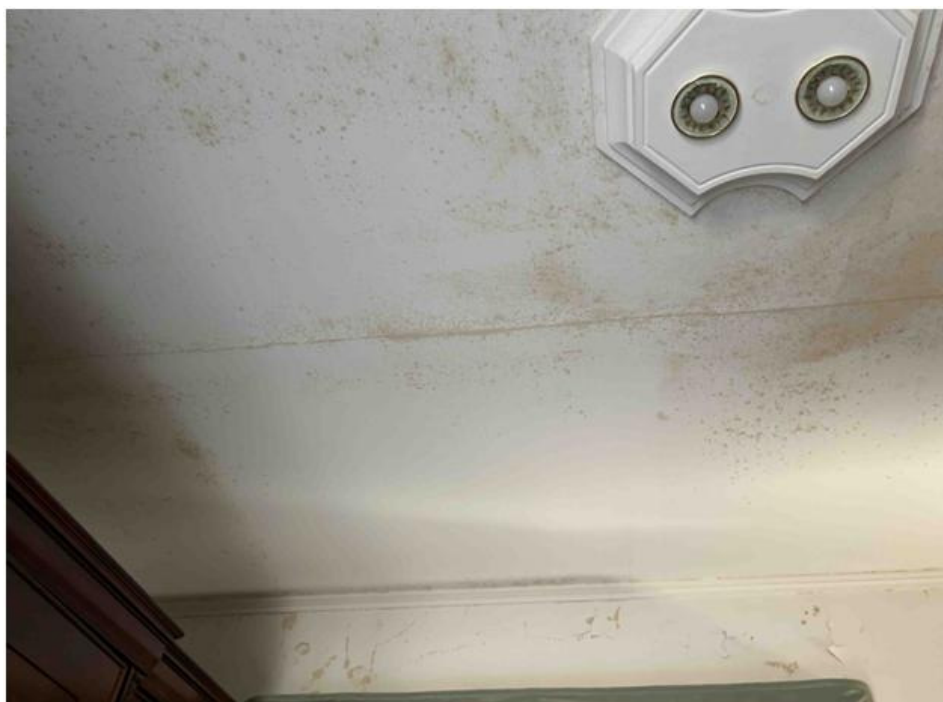
Foto n° 39 – Foto scattata al controsoffitto della camera da letto. Si rilevano tracce diffuse di condensa sia sul soffitto che nella parete prospiciente la via Principessa di Piemonte. E' visibile un corpo illuminante con tubazione sottotraccia.

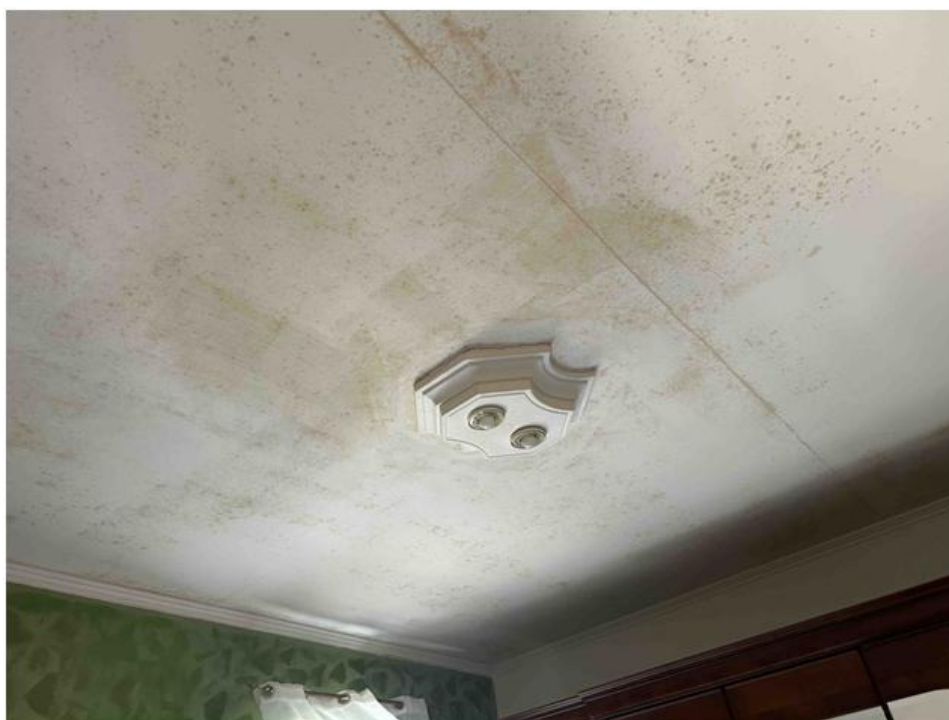
Foto n° 40 – Altra foto scattata al controsoffitto della camera da letto. Si rilevano tracce diffuse di condensa sia sul soffitto che nella parete prospiciente la via Principessa di Piemonte.

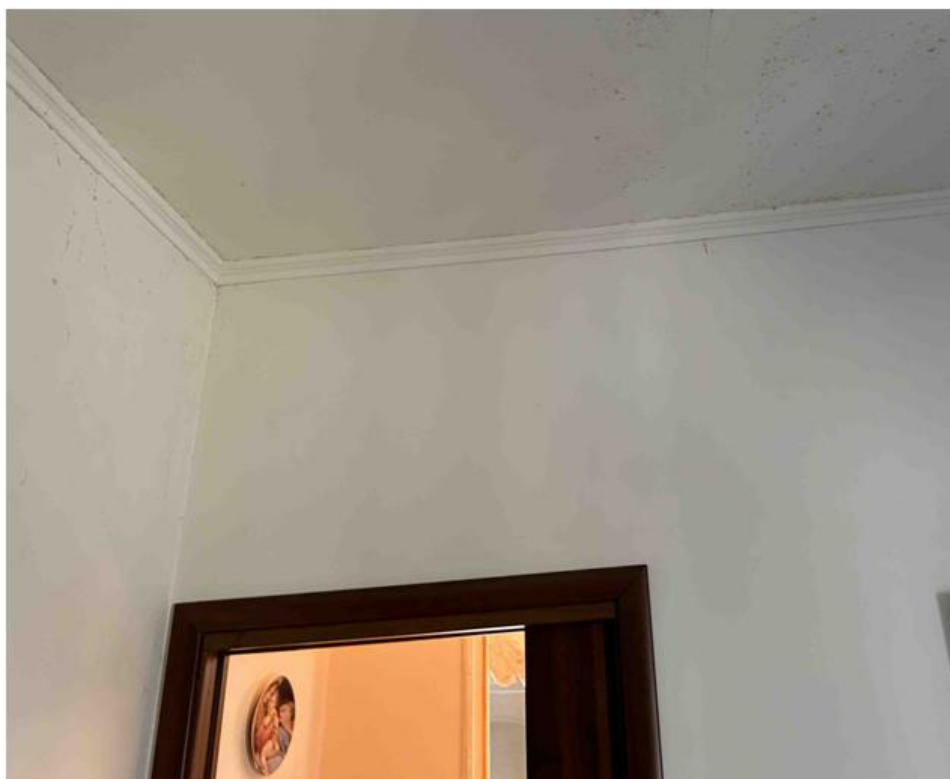
Foto n° 41 – Altra foto scattata alle pareti ed al controsoffitto della camera da letto. Si rilevano tracce diffuse di condensa lungo la parete prospiciente la via Principessa di Piemonte.

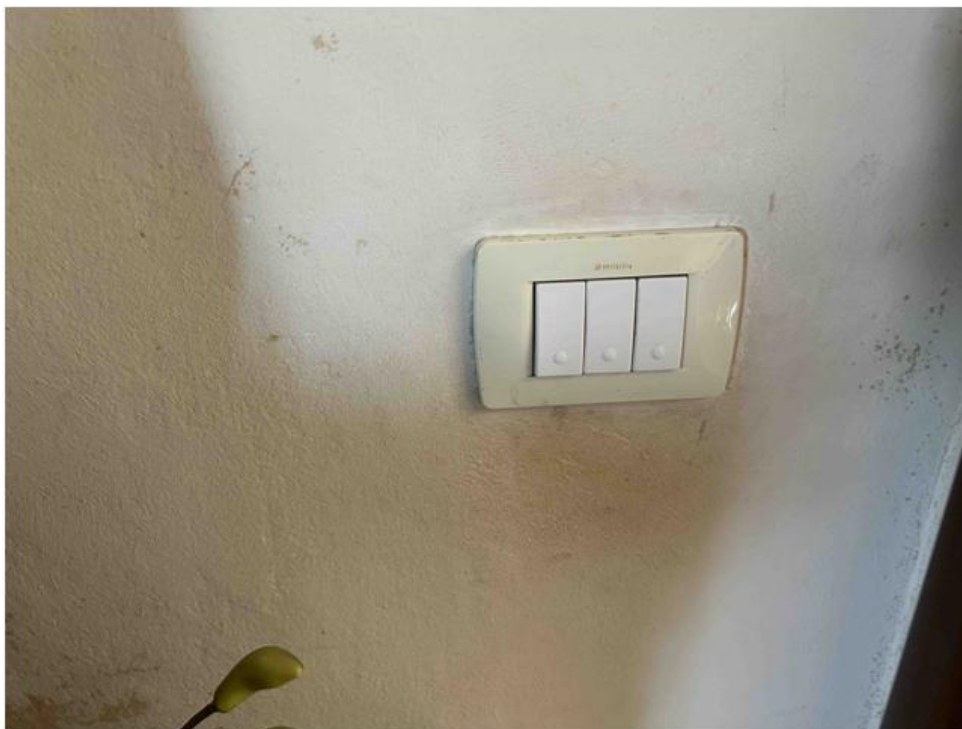
Foto n° 43 – Foto scattata all'interruttore del corpo illuminante posto nella camera da letto. L'impianto è sottotraccia e risulta a norma con le vigenti norme in materia.

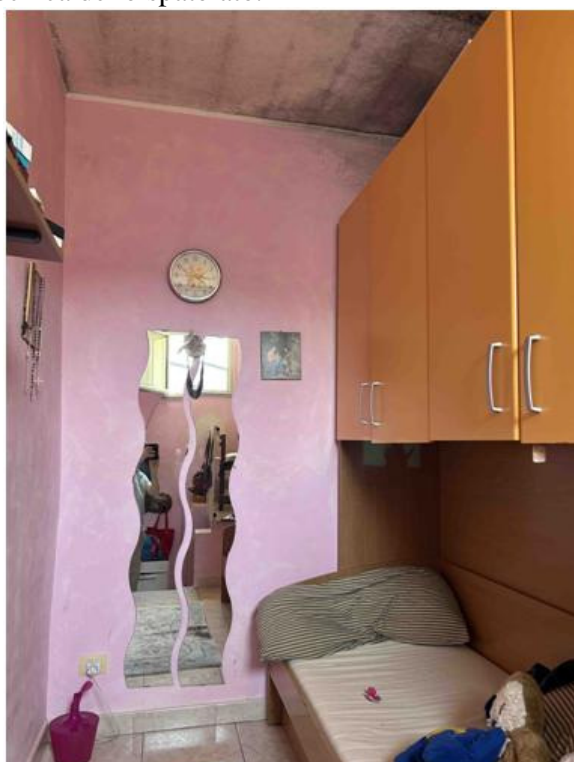
Foto n° 54 – Altra foto scattata alle pareti del secondo piano. Le pareti sono intonacate, tinteggiate e rifinite con la tecnica dello spatolato mentre quella del soffitto è rifinita con idropittura. Si rilevano vistose e diffuse tracce di condensa.

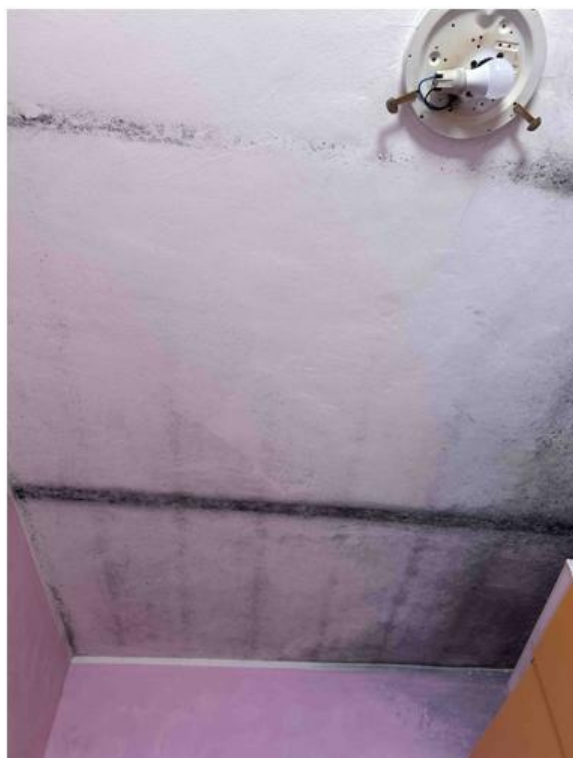
Foto n° 57 – Foto scattata al corpo illuminante posto nel secondo piano. Sul soffitto si rilevano vistose e diffuse tracce di condensa.

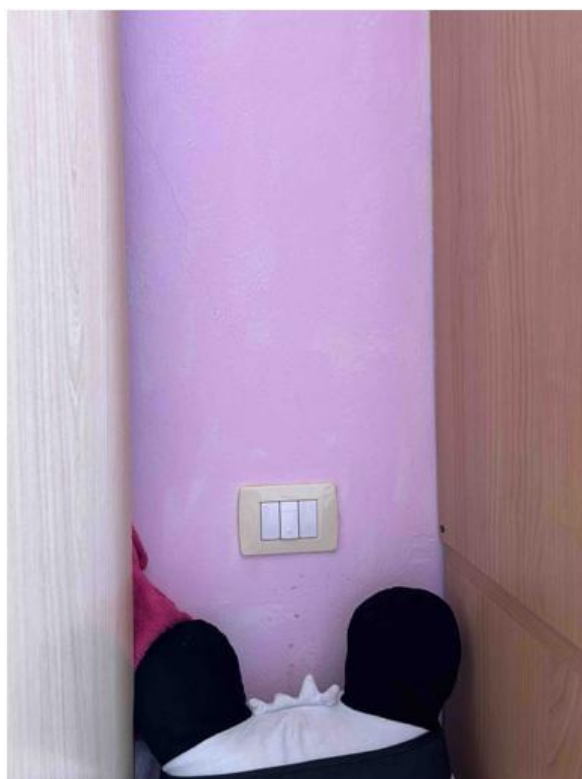
Foto n° 58 – Foto scattata all'interruttore del corpo illuminante posto nel secondo piano. L'impianto è sottotraccia e risulta a norma con le vigenti norme in materia.
