**TRIBUNALE ORDINARIO DI FIRENZE – III SEZIONE CIVILE**

**R.G. 609/2009**

**ELABORATO:  
CONSULENZA TECNICA D'UFFICIO**

**PERIZIA TECNICA**

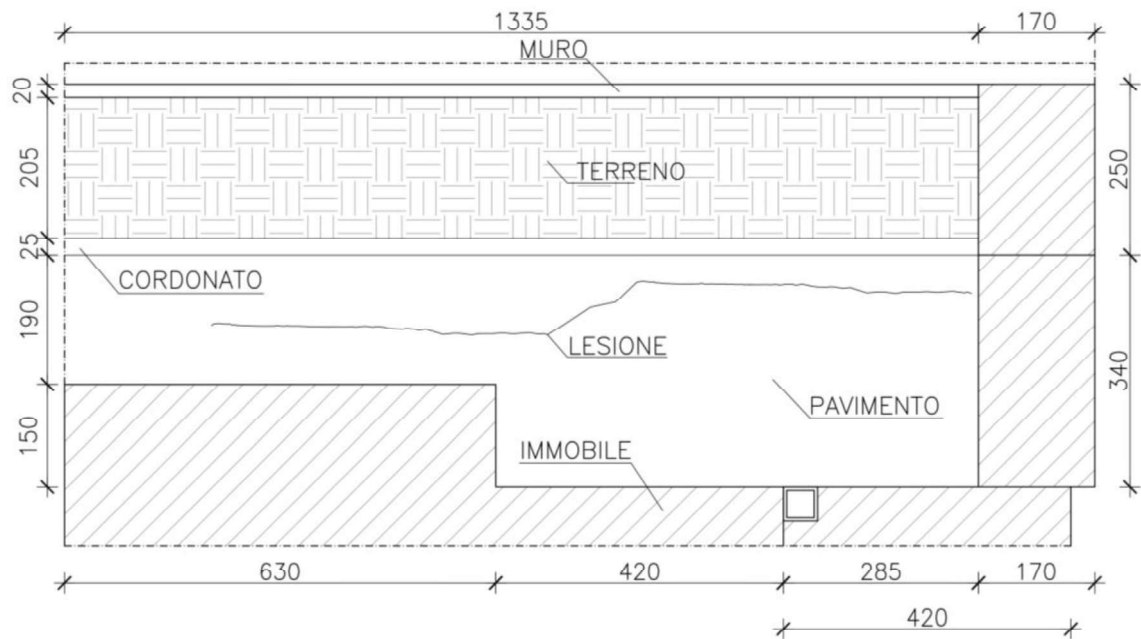
**Figura 1 – Pianta da rilievo**

In Figura 1 è riportata pianta del resede interessato dal cedimento e dalla lesione sul pavimento segnalata nella relazione del custode, in Figura 2 è prodotta una sezione trasversale dello stesso resede e del muro a retta che lo sostiene, per evidenziare, in maniera più intuitiva, nella seguente Figura 3, la cinematica del cedimento segnalato.

Il resede a valle dell'edificio, posto sul lato frontistante il corso d'acqua, presenta una pavimentazione in cotto della larghezza di m.1,90, per un primo tratto di lunghezza pari a circa ml. 6,30, per poi allargarsi a ml. 3,40 per un ulteriore tratto di ml. 4,20, fino al corpo aggiunto, e di altri ml. 4,20 fino allo spigolo del corpo aggiunto stesso.

La suddetta pavimentazione è perimetrata da un cordonato largo cm. 25, della lunghezza di circa ml. 13,35, che separa il pavimento da una fascia di terreno, lasciata a giardino, larga circa ml. 2,05.

Nel pavimento si è manifestata una lesione longitudinale, parallela al muro a retta, che si estende per tutto il suo sviluppo.

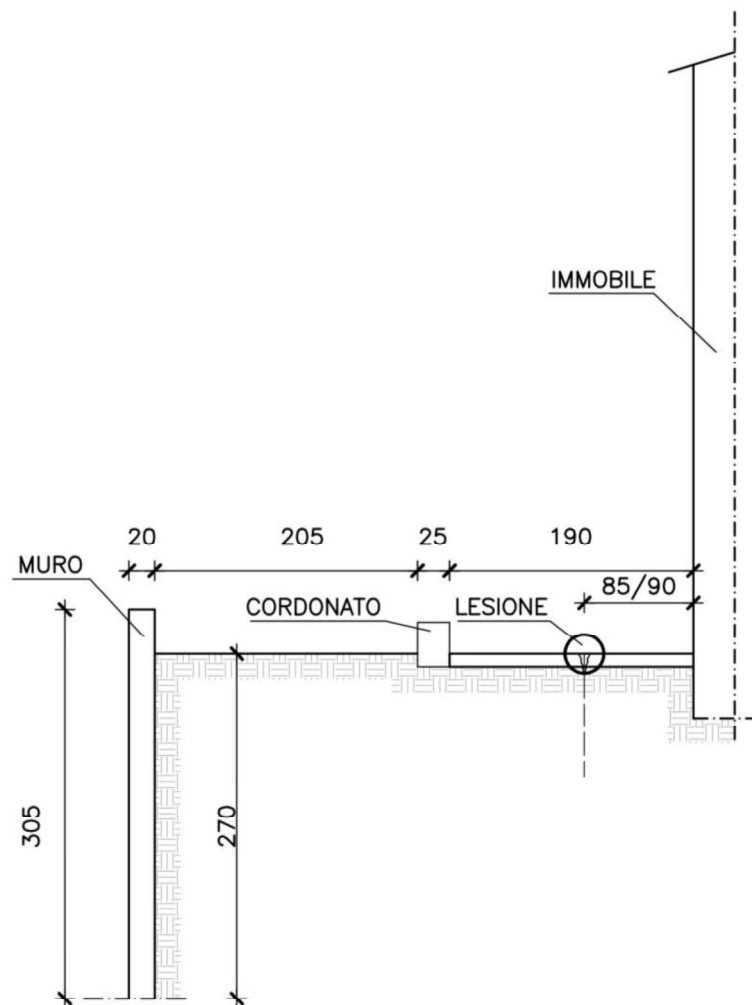
**Figura 2 – Sezione da rilievo**

Pavimentazione e terreno, sopra descritti, sono sostenuti da un muro a retta, dello spessore di cm.20, a sostegno di un dislivello di circa m.2,70 rispetto al profilo del terreno a valle, come indicato in Figura 2.

Nel corso del sopralluogo, nonostante la folta vegetazione, posta a valle del muro, non consentisse una completa visione della parete a valle, tuttavia, lo scrivente ha potuto verificare un consistente fuori piombo del muro, segno di una rotazione al piede dello stesso, per effetto della spinta del terreno a monte.

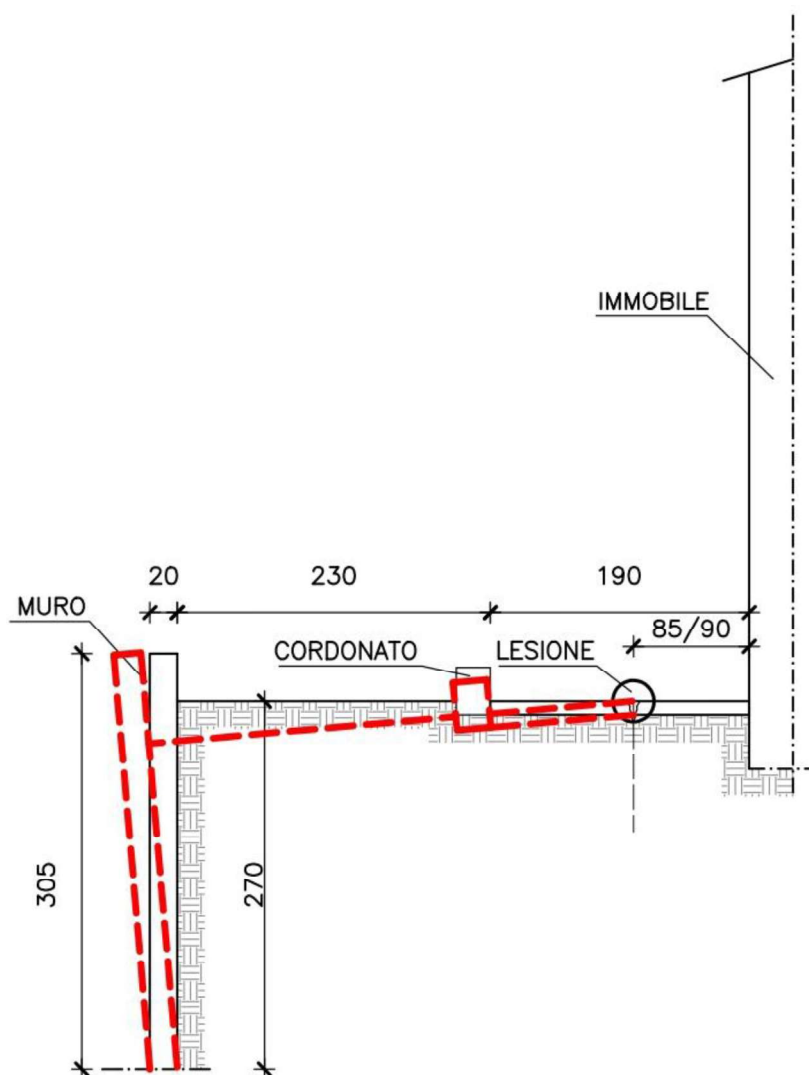
**Figura 3 – Rappresentazione qualitativa del cedimento**

In Figura 3 si evidenzia, in rosso, la cinematica dell'evento, di seguito descritta:

- A. il muro, per effetto della rotazione al piede, sollecitata dalla spinta del terreno a monte, assume una posizione fuori piombo verso valle, generando un vuoto volumetrico verso monte.
- B. Questo vuoto volumetrico è in corso di riempimento da parte del terreno a monte.
- C. Per riempire il vuoto a monte del muro, il resede subisce un abbassamento.
- D. L'abbassamento del resede ha un centro di rotazione che si viene a formare proprio dove il cedimento si azzera.
- E. Il punto in cui il cedimento si azzera coincide esattamente con la lesione longitudinale sul pavimento, segnalata nella relazione del custode, che è anche il punto in cui il fenomeno esaurisce i suoi effetti.

A monte della lesione il pavimento è rimasto inalterato, mantenendo la sua planarità: questo significa, in sostanza, che non interessa l'edificio dal punto di vista strutturale. Sulle pareti portanti esterne dell'edificio non è stato rilevato alcun quadro fessurativo che potesse essere connesso con il cedimento segnalato. Le pareti esterne dell'edificio sono integre.

Per quanto sopra esposto, lo scrivente ritiene che il cedimento segnalato non coinvolga il corpo dell'edificio.

Il cedimento segnalato dal custode e rilevato durante il sopralluogo è causato dagli insufficienti requisiti strutturali del muro di sostegno esistente a valle dell'edificio.

La soluzione per la riparazione del cedimento è, tuttavia, la demolizione del muro a retta del marciapiede posto a valle dell'edificio, attualmente presente e la realizzazione di un nuovo muro, avente caratteristiche adeguate a sostenere il terrapieno intorno all'edificio.
