## **VISTA DELL'IMMOBILE A BONITO (AV)**

**VIA F.LLI CAIROLI n. 26-28**

**FG. 4, P.LLA 32 sub 1 graffata con P.LLA 33 sub 2**

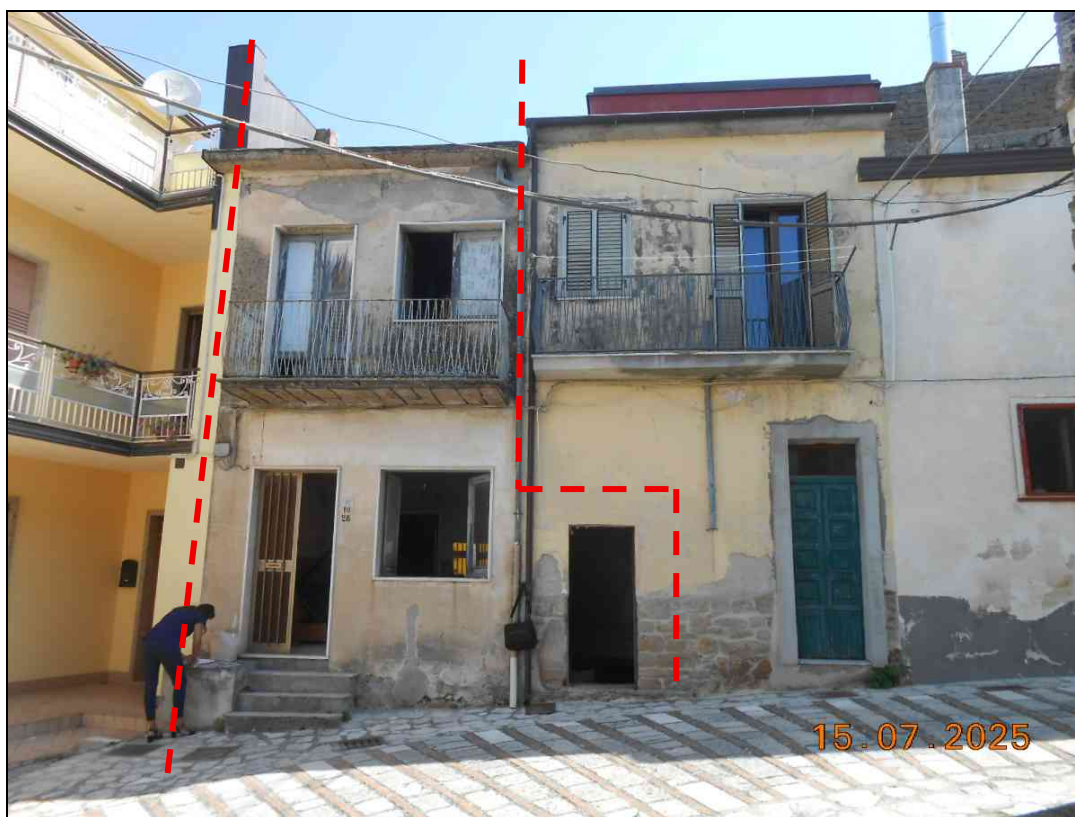
**FOTO N. 01** Vista porzione dell'immobile pignorato, su via f.lli Cairoli n. 26-28.

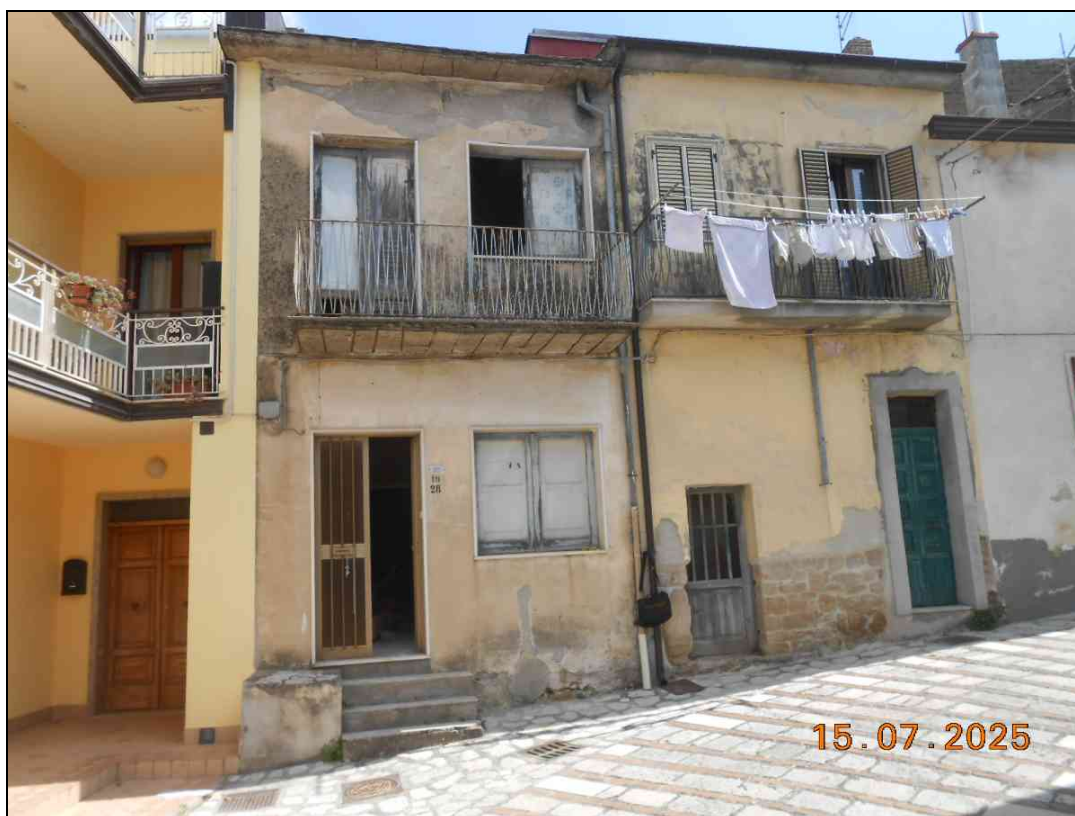
**FOTO N. 02** Vista porzione dell'immobile pignorato, su via f.lli Cairoli n. 26-28.

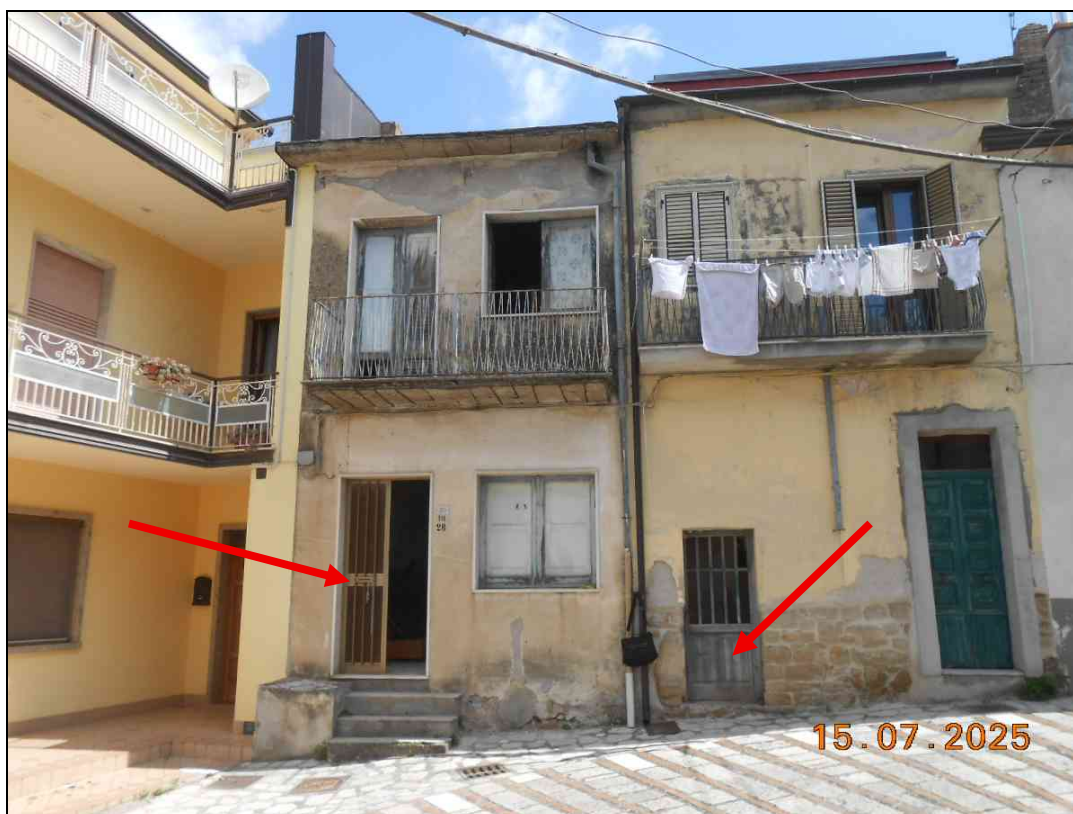
**FOTO N. 03** Vista porzione dell'immobile pignorato. Si notano gli accessi al locale al piano interrato e al piano terra.

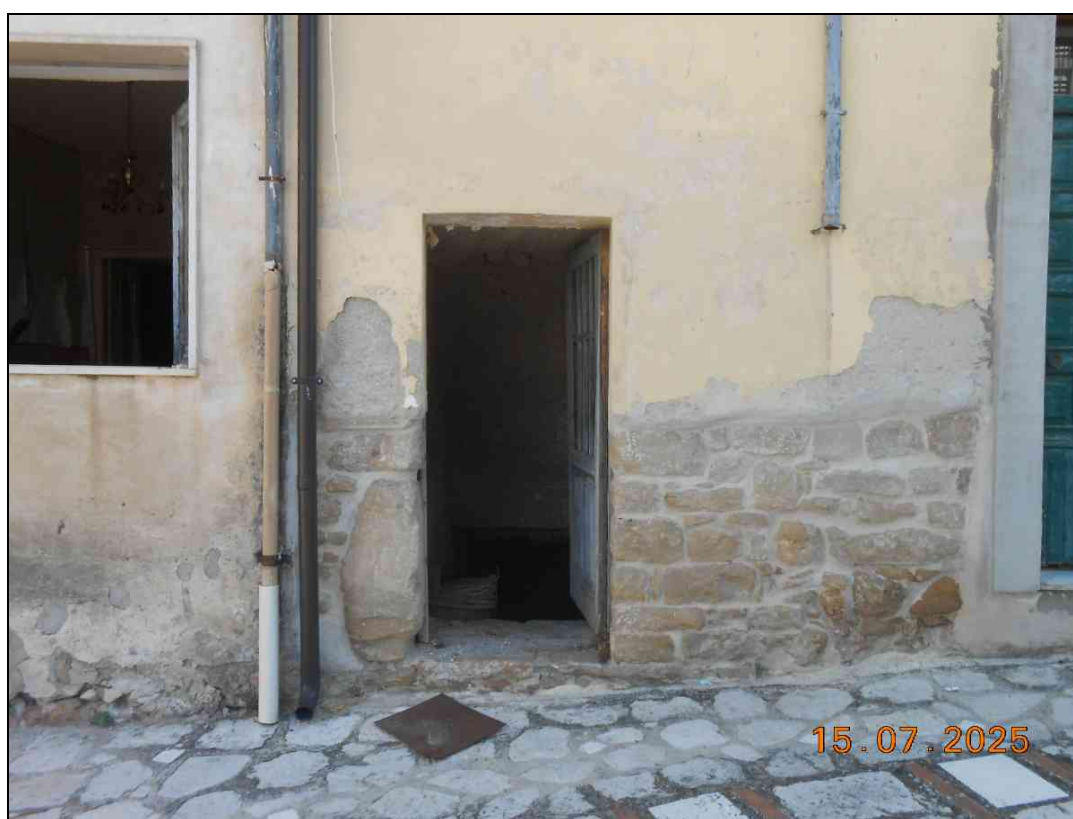
**FOTO N. 04** Vista ingresso del locale al piano interrato.

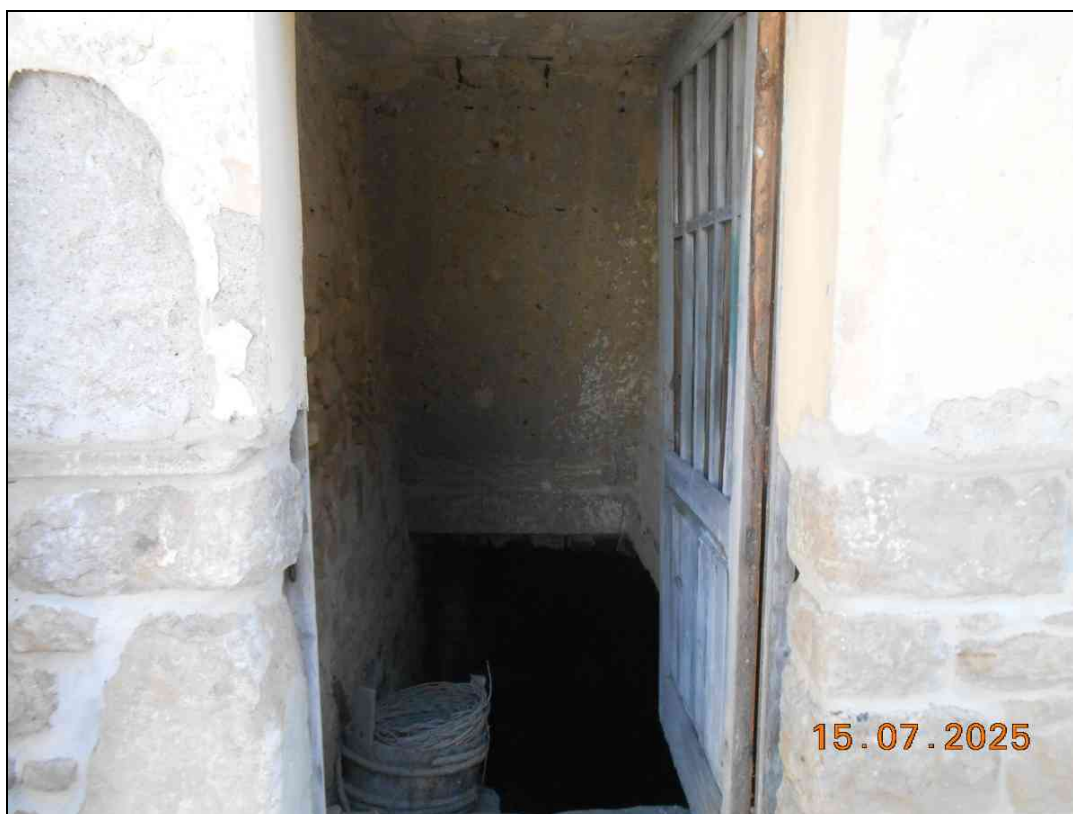
**FOTO N. 05 Vista del locale al piano interrato.**

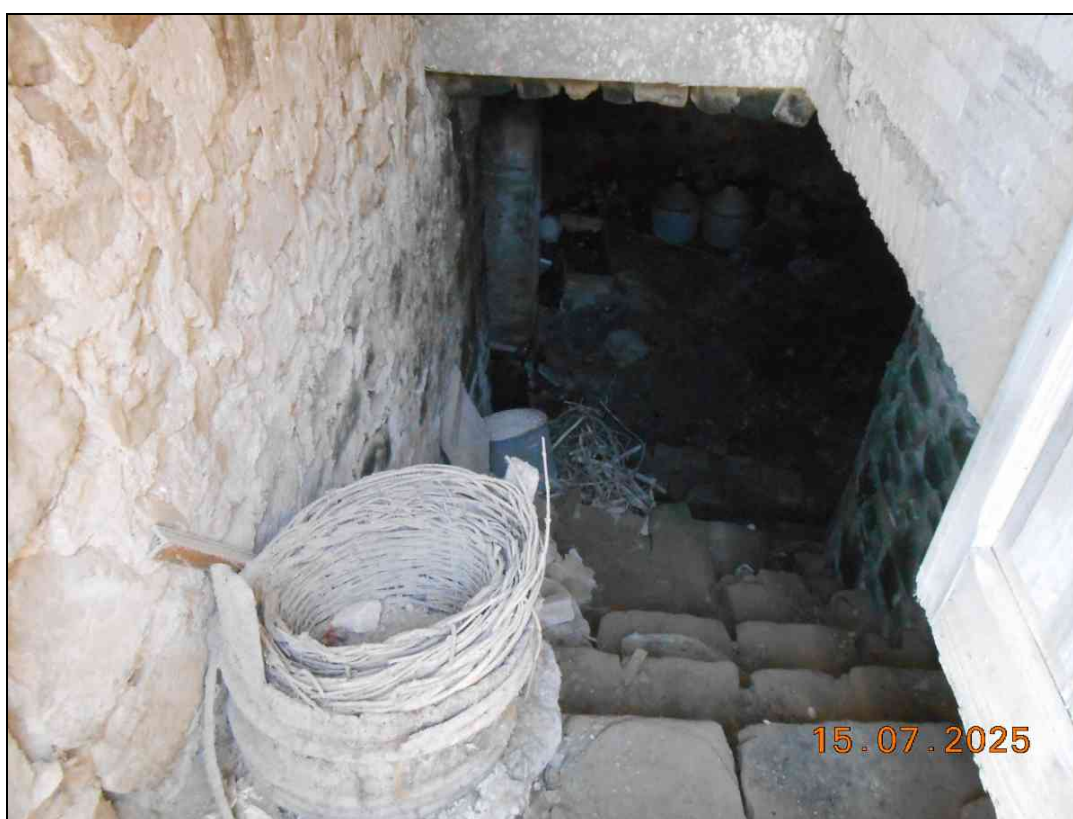
**FOTO N. 06 Vista scala di accesso del locale al piano interrato.**

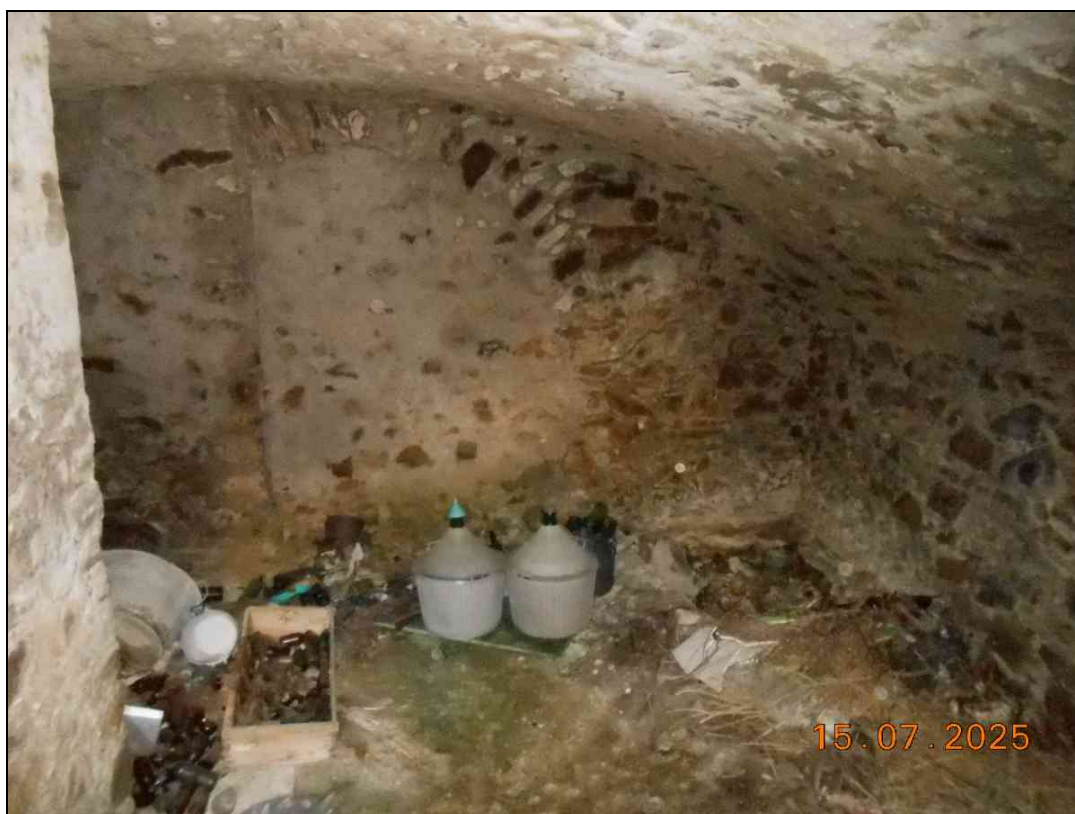
**FOTO N. 07** Vista del locale al piano interrato. Si nota il solaio a volta.

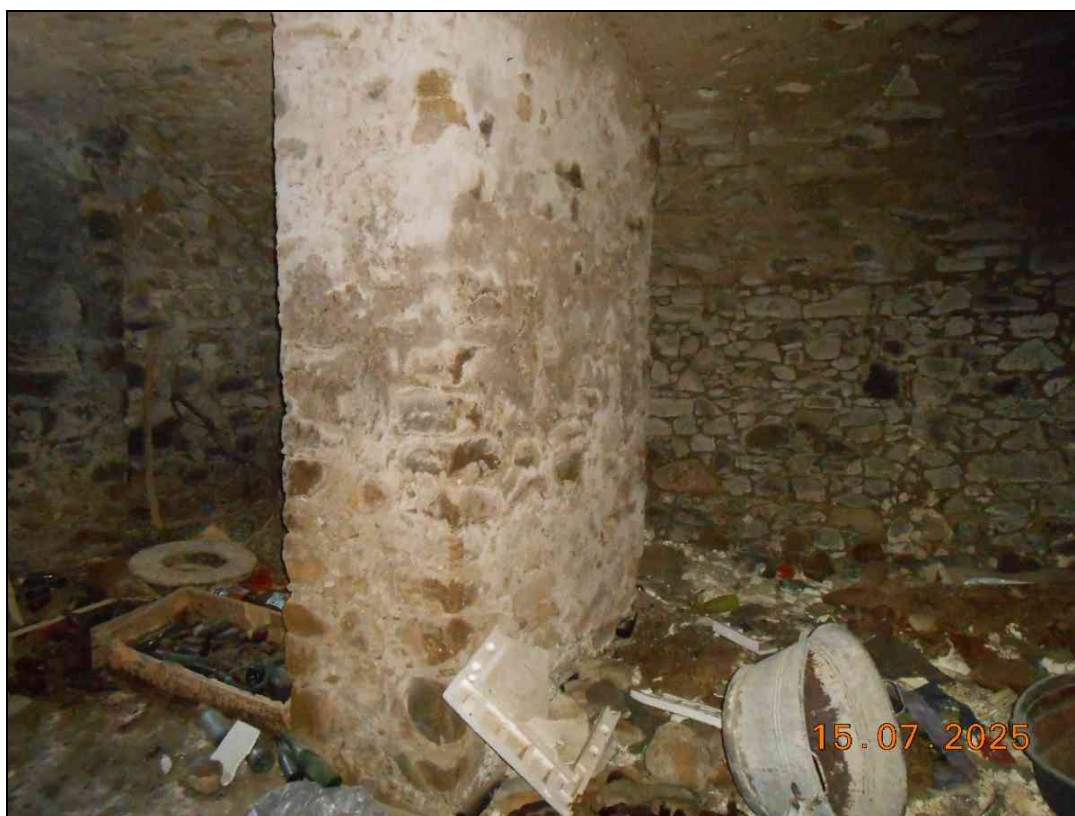
**FOTO N. 08** Vista del locale al piano interrato. Si nota lo stato di degrado e materiali di ogni genere.

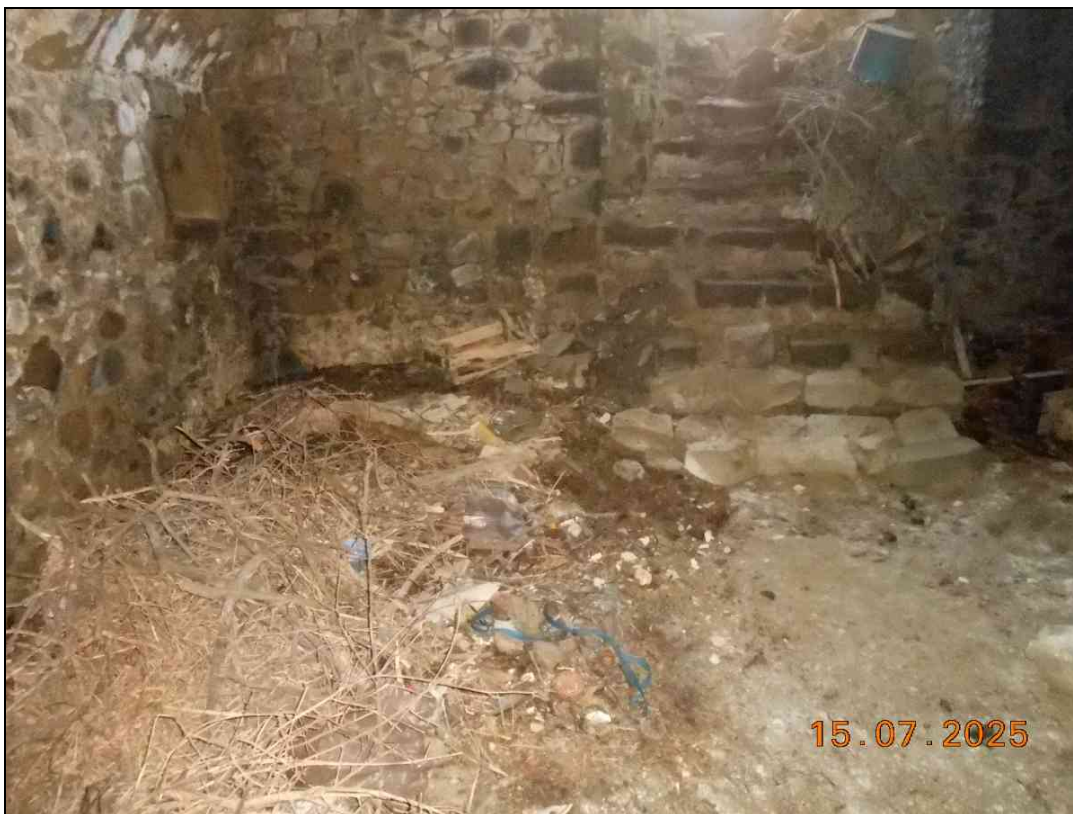
**FOTO N. 09** Vista del locale al piano interrato. Si notano le precarie condizioni del locale.

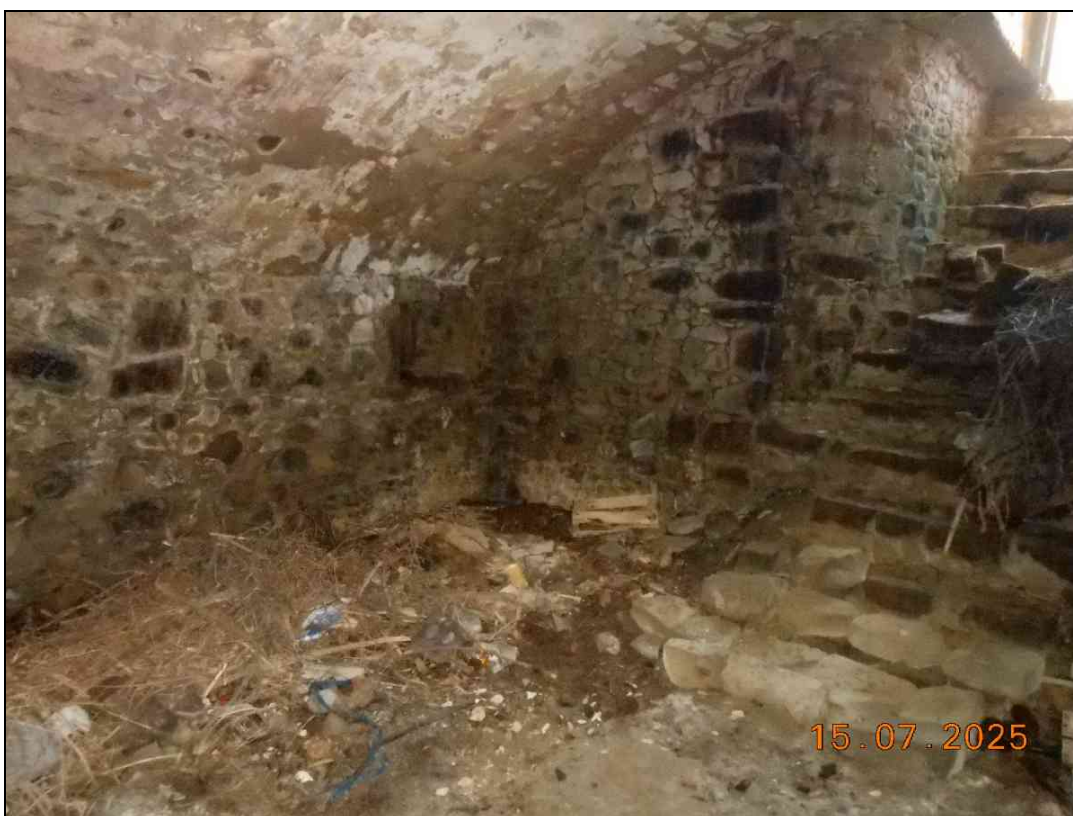
**FOTO N. 10** Vista del locale al piano interrato. Si notano le precarie condizioni del locale.

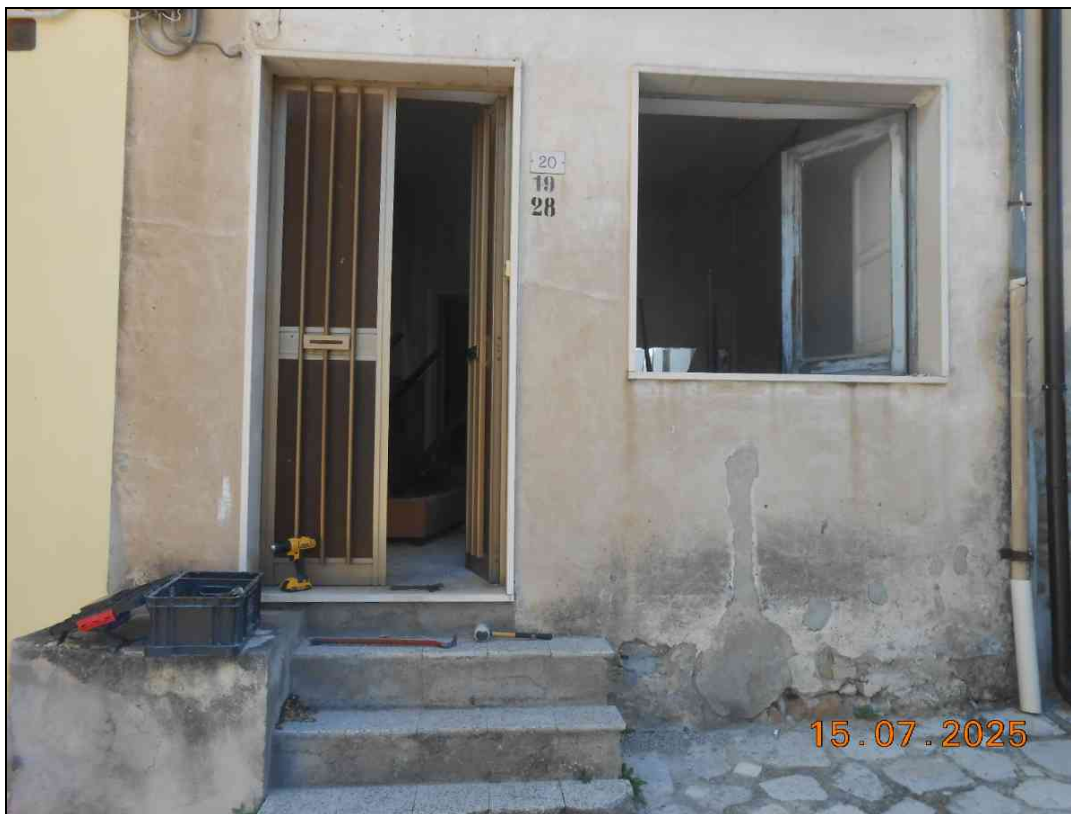
**FOTO N. 11 Vista ingresso porzione immobile al piano terra.**

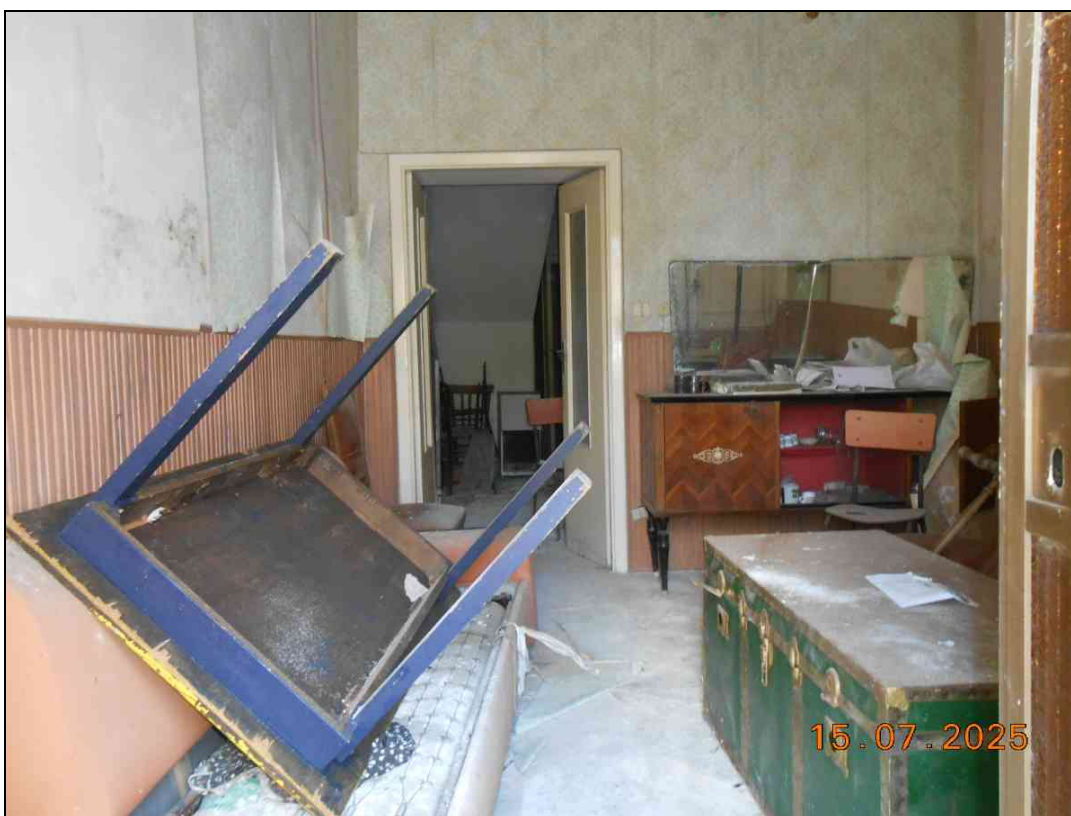
**FOTO N. 12 Vista interna immobile al piano terra.**

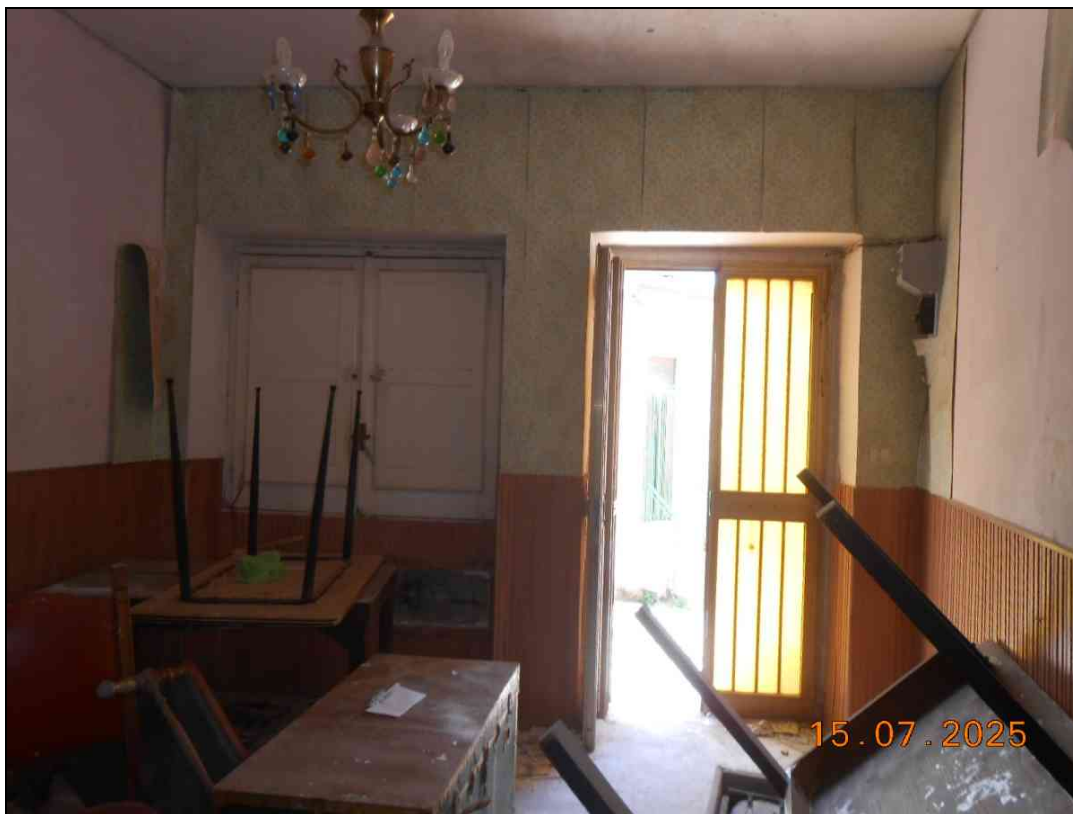
**FOTO N. 13 Vista interna immobile al piano terra.**

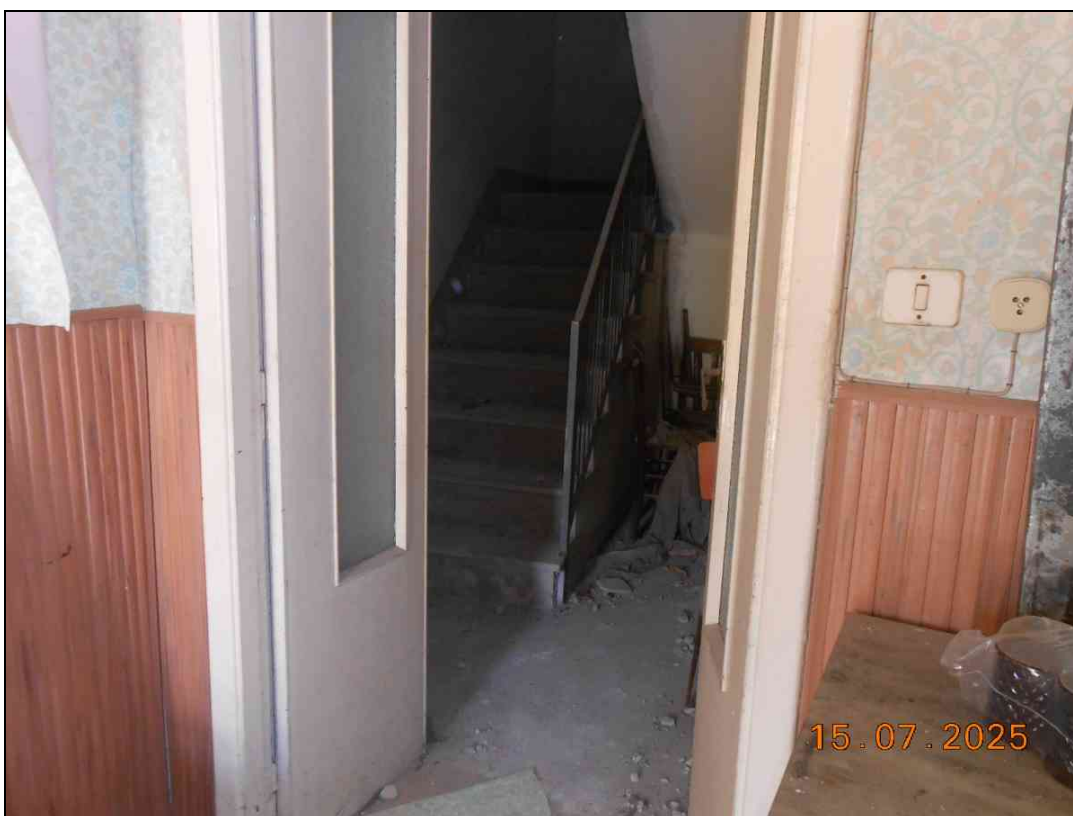
**FOTO N. 14 Vista interna immobile al piano terra.**

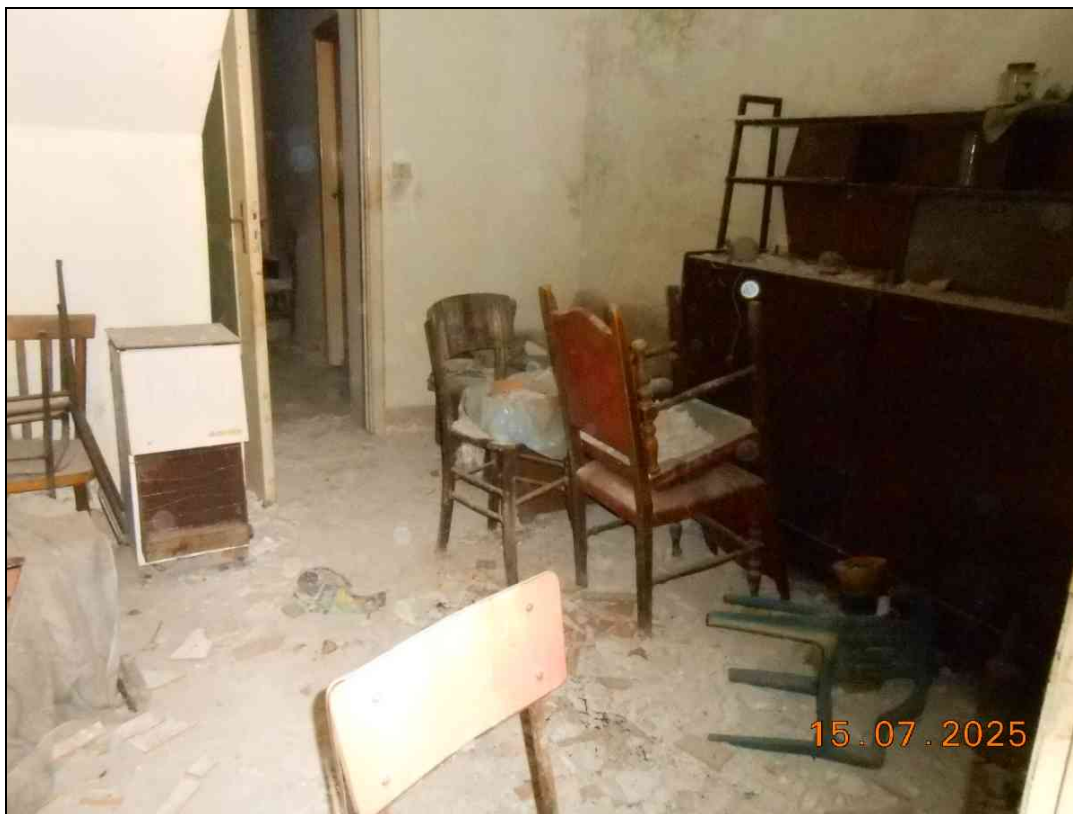
**FOTO N. 15 Vista interna immobile al piano terra. Si nota lo stato di degrado.**

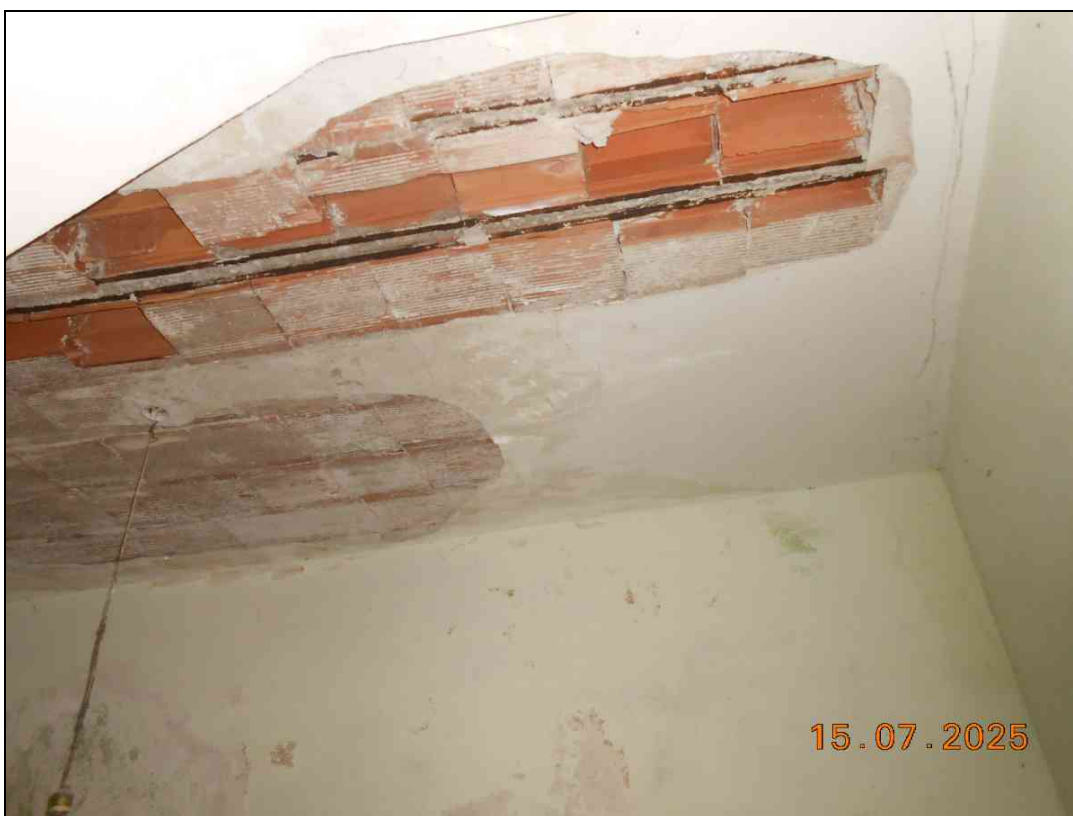
**FOTO N. 16 Vista del solaio sfondellato.**

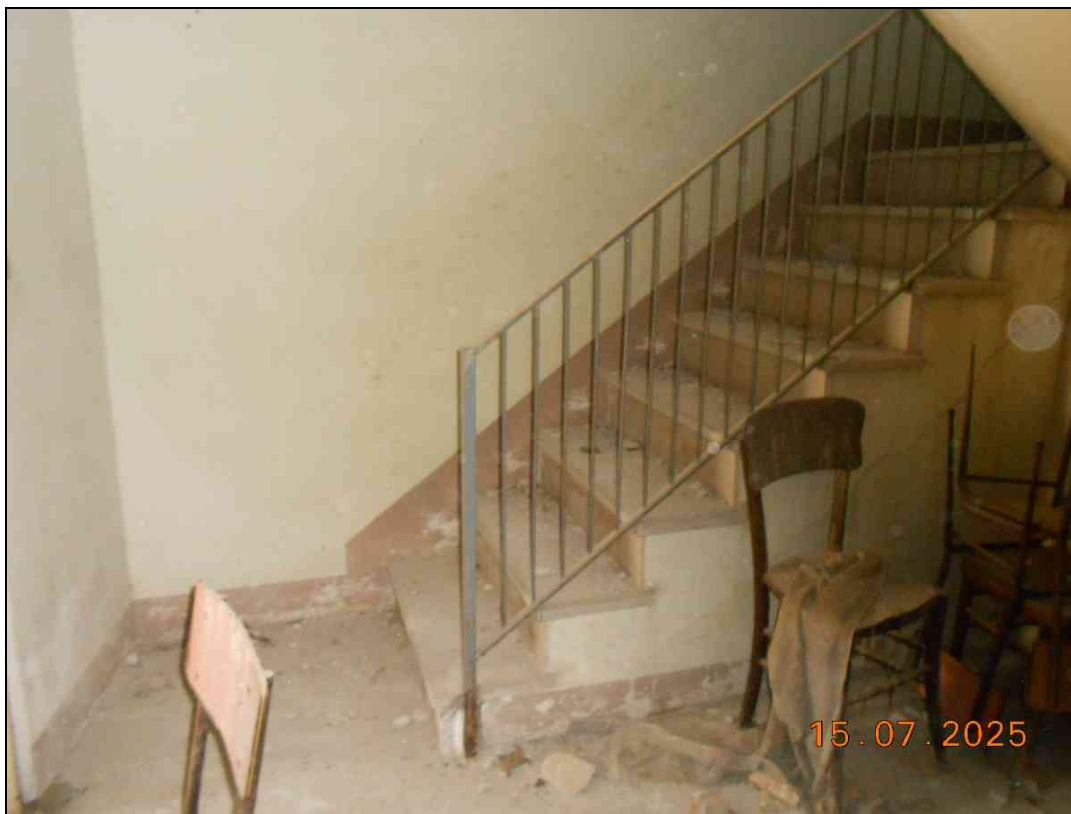
**FOTO N. 17 Vista della scala interna di accesso al p.l.**

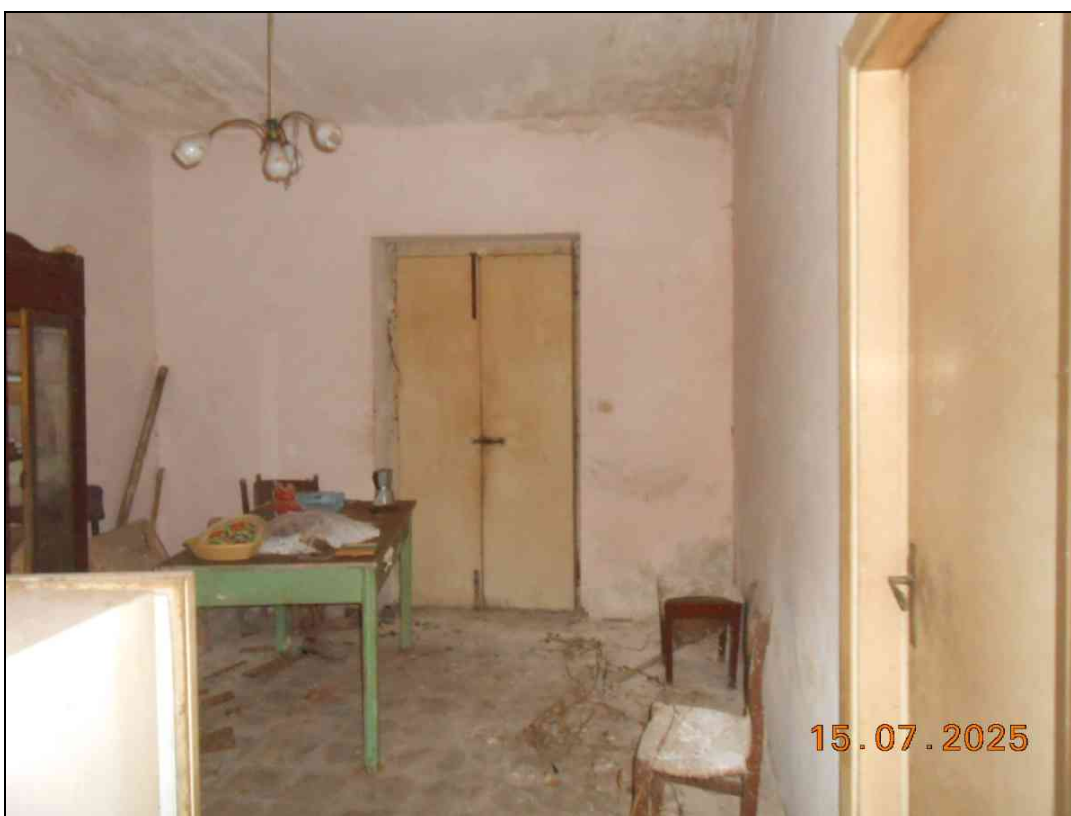
**FOTO N. 18 Vista interna immobile al piano terra. Si nota lo stato di degrado e le infiltrazioni meteoriche nel solaio.**

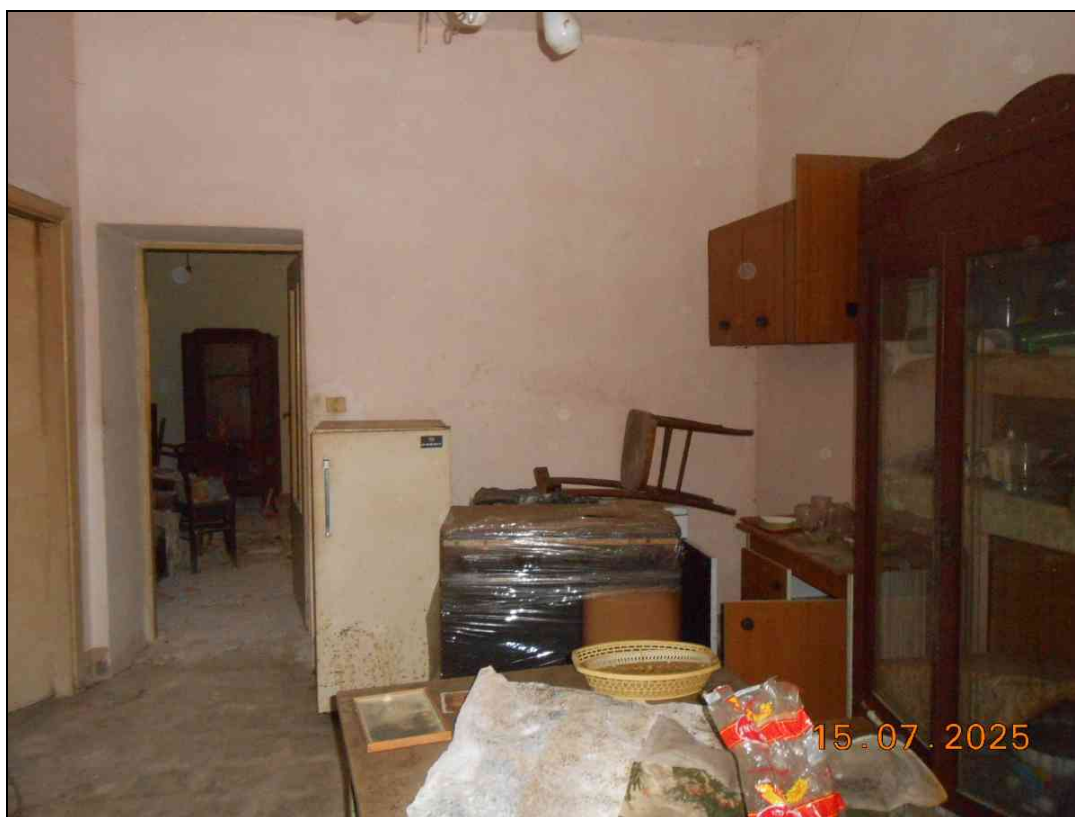
**FOTO N. 19 Vista interna immobile al piano terra.**

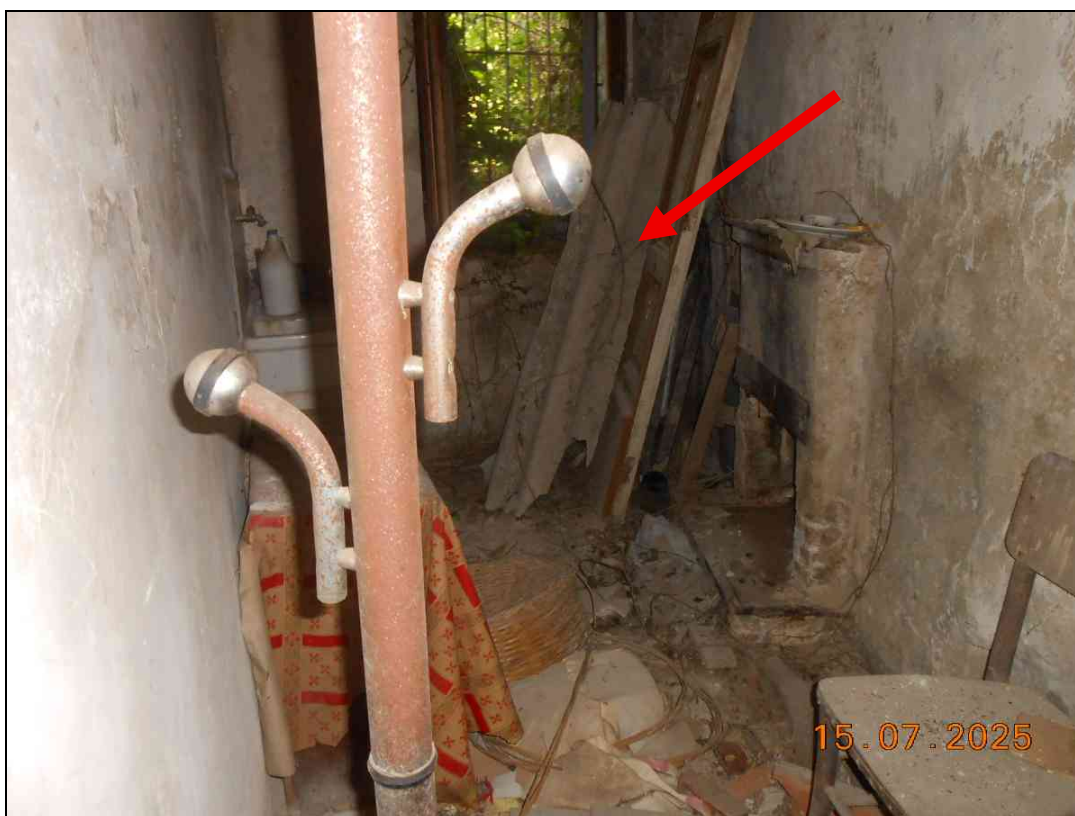
**FOTO N. 20 Vista interna immobile al piano terra. Si nota lo stato di degrado e la presenza di lastre di amianto (Eternit) da smaltire (rifiuti speciali pericolosi).**

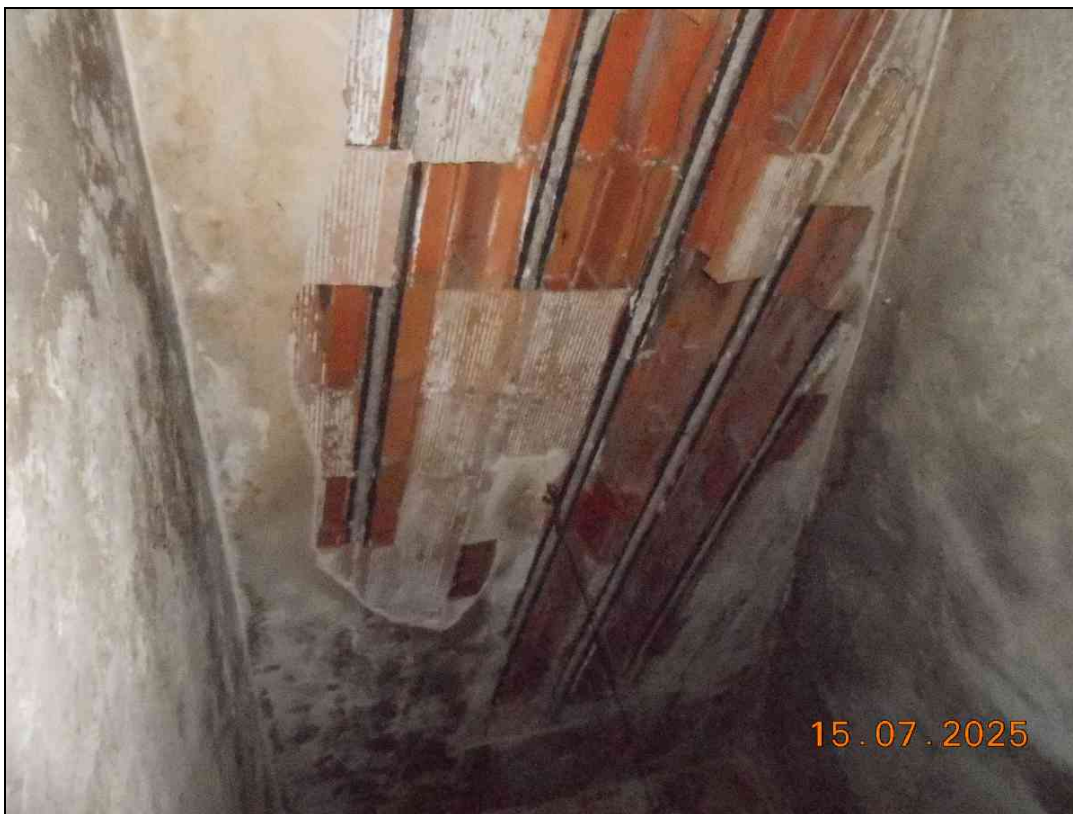
**FOTO N. 21** Vista interna immobile al piano terra. Si nota il solaio sfondellato, a causa delle infiltrazioni meteoriche.

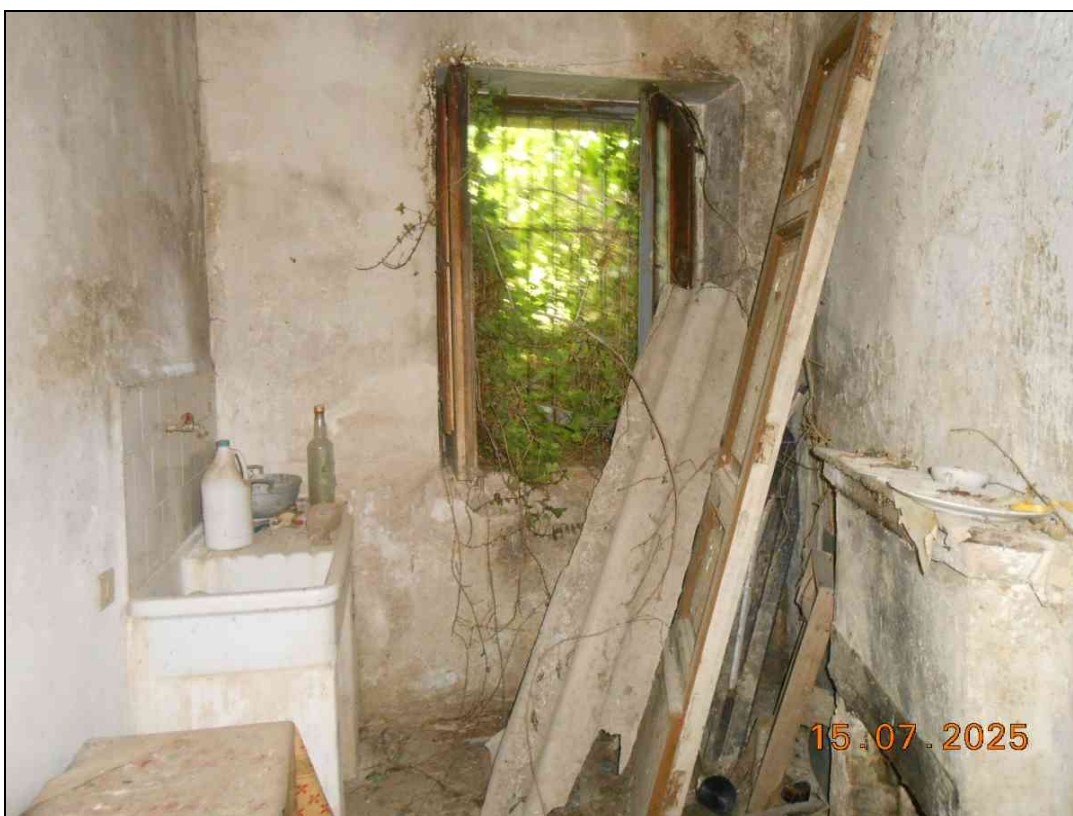
**FOTO N. 22** Vista interna piano terra. Si nota lo stato di degrado e lastre di Eternit da smaltire (rifiuti speciali pericolosi).

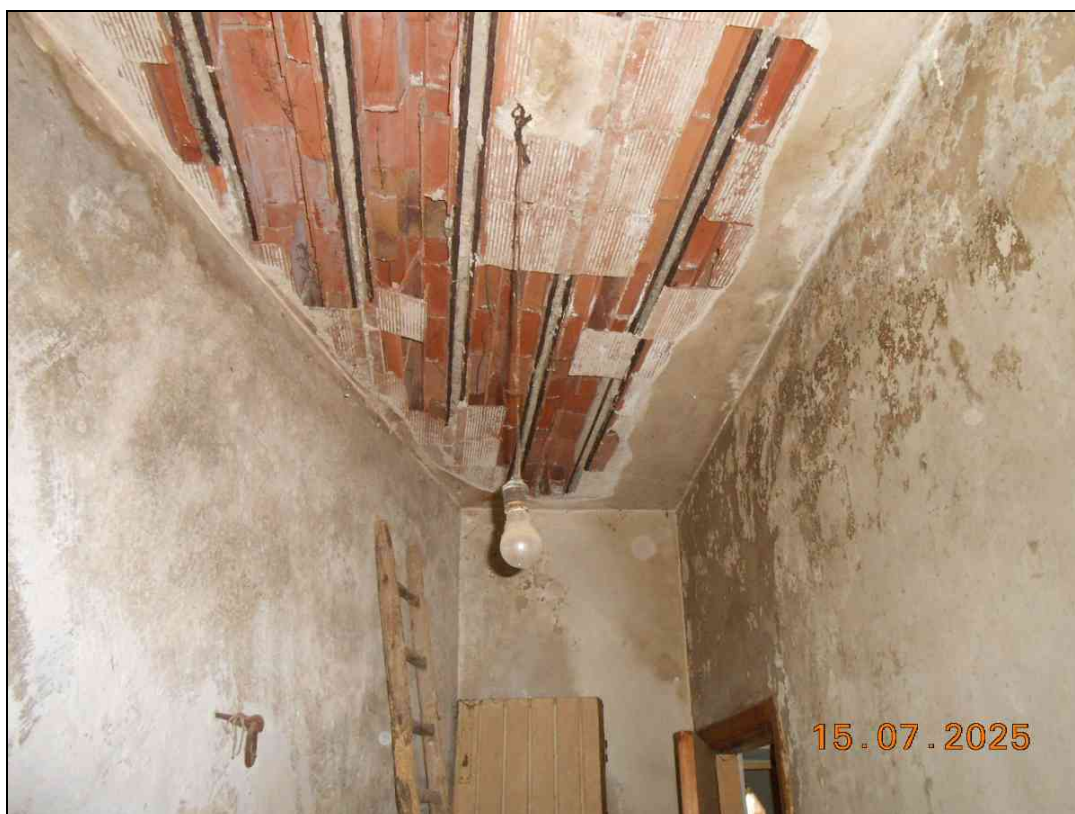
**FOTO N. 23 Vista interna piano terra. Si nota il solaio sfondellato.**

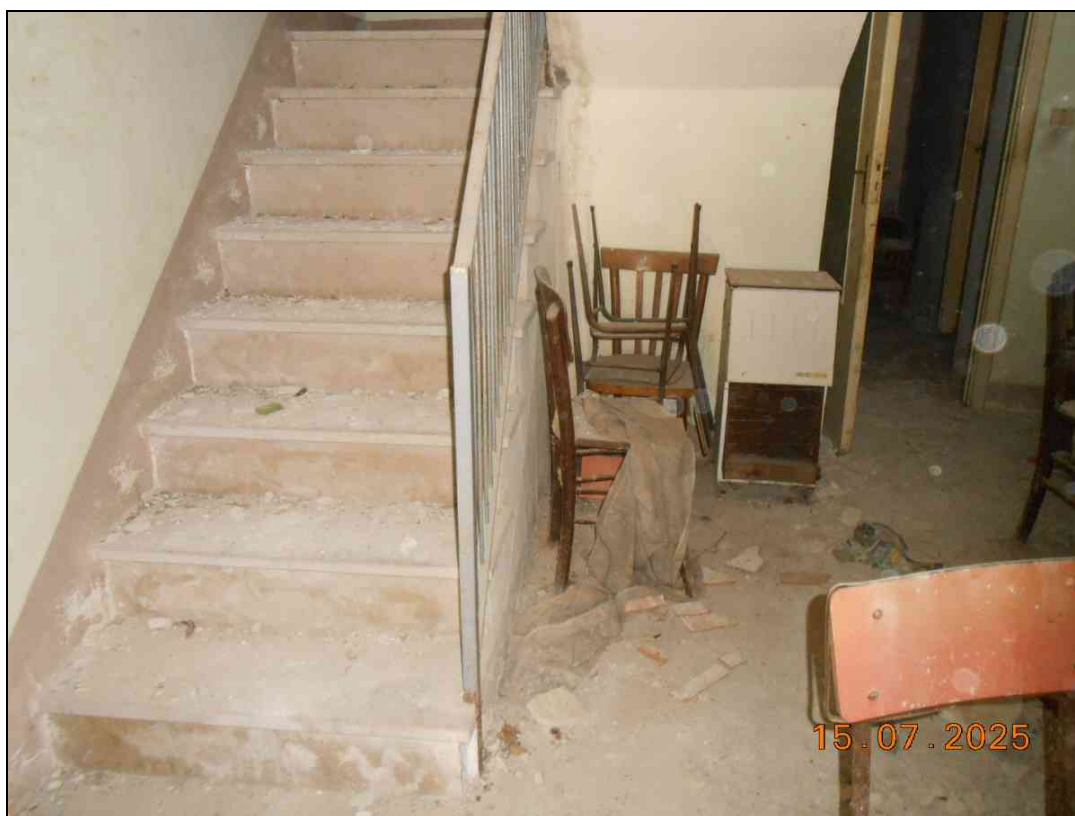
**FOTO N. 24 Vista interna piano terra dell'immobile. Si nota la scala di accesso al P.I.**

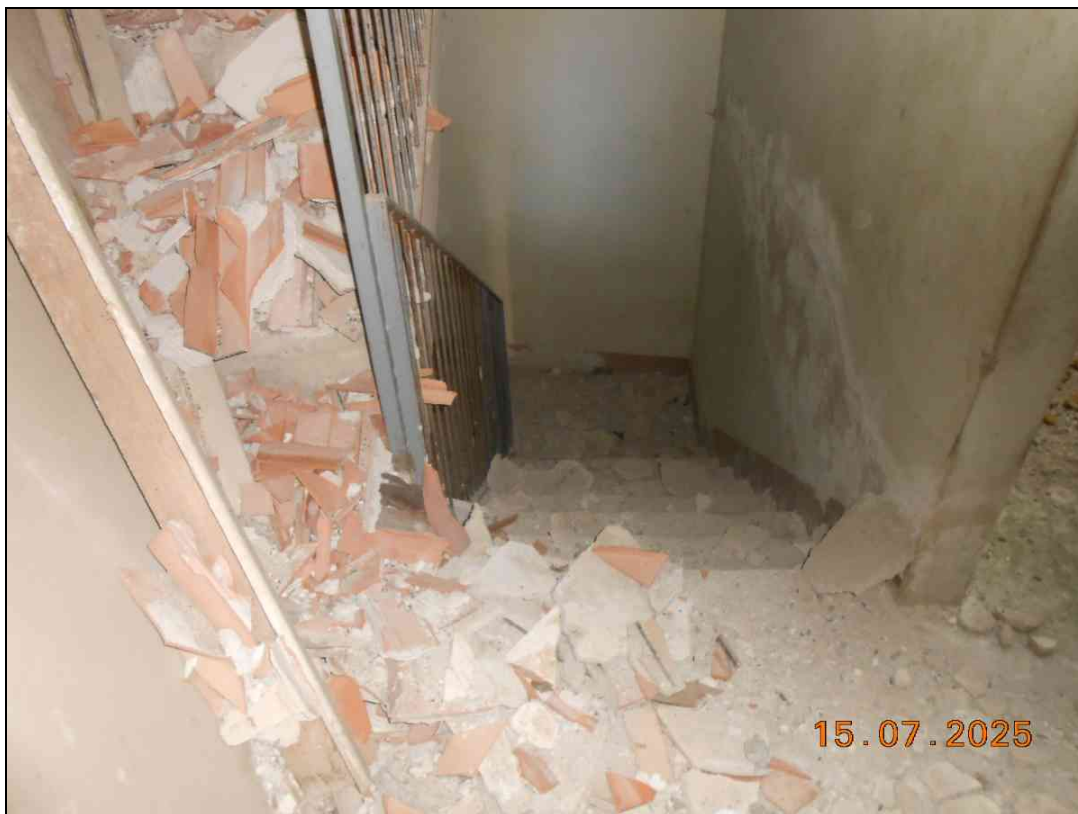
**FOTO N. 25** Vista interna piano primo dell'immobile. Si notano calcinacci di laterizi derivati dal soffitto.
