## **VISTA DELL'IMMOBILE A BONITO (AV)**

**VIA F.LLI CAIROLI n. 26-28**

**FG. 4, P.LLA 32 sub 1 graffata con P.LLA 33 sub 2**

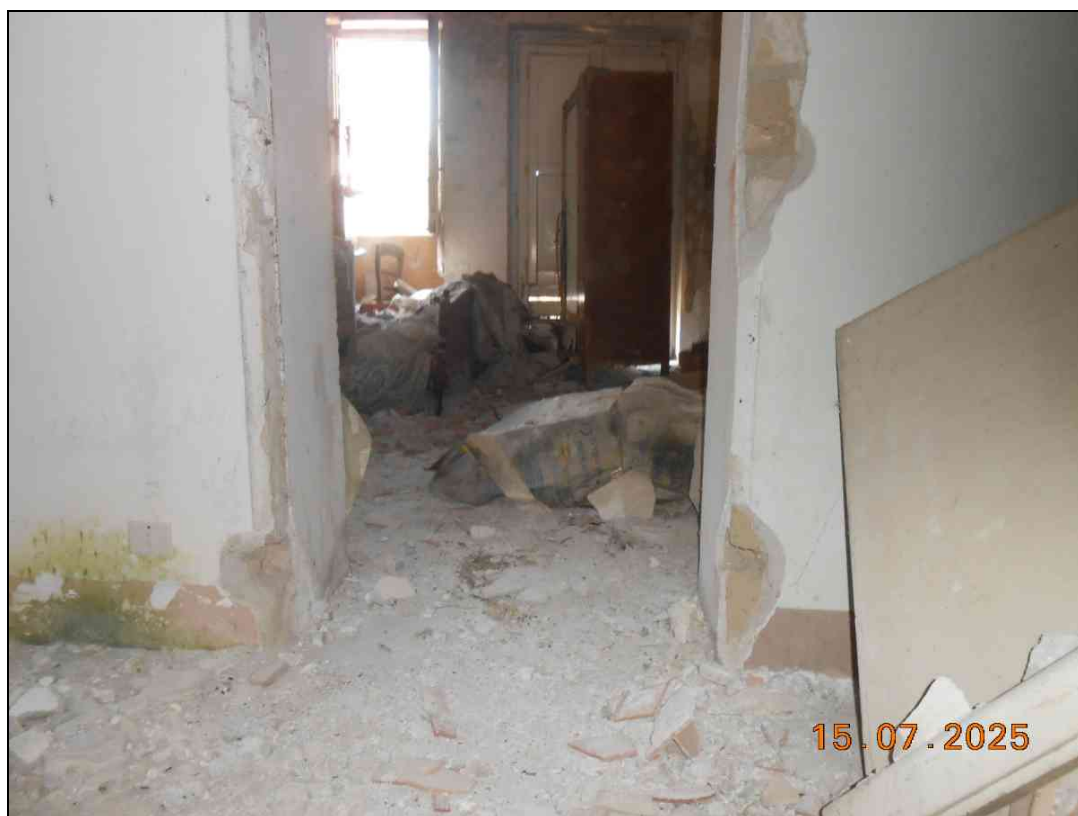
**FOTO N. 26** Vista interna piano primo dell'immobile. Si notano calcinacci staccati dal soffitto, più rifiuti e arredi devastati.

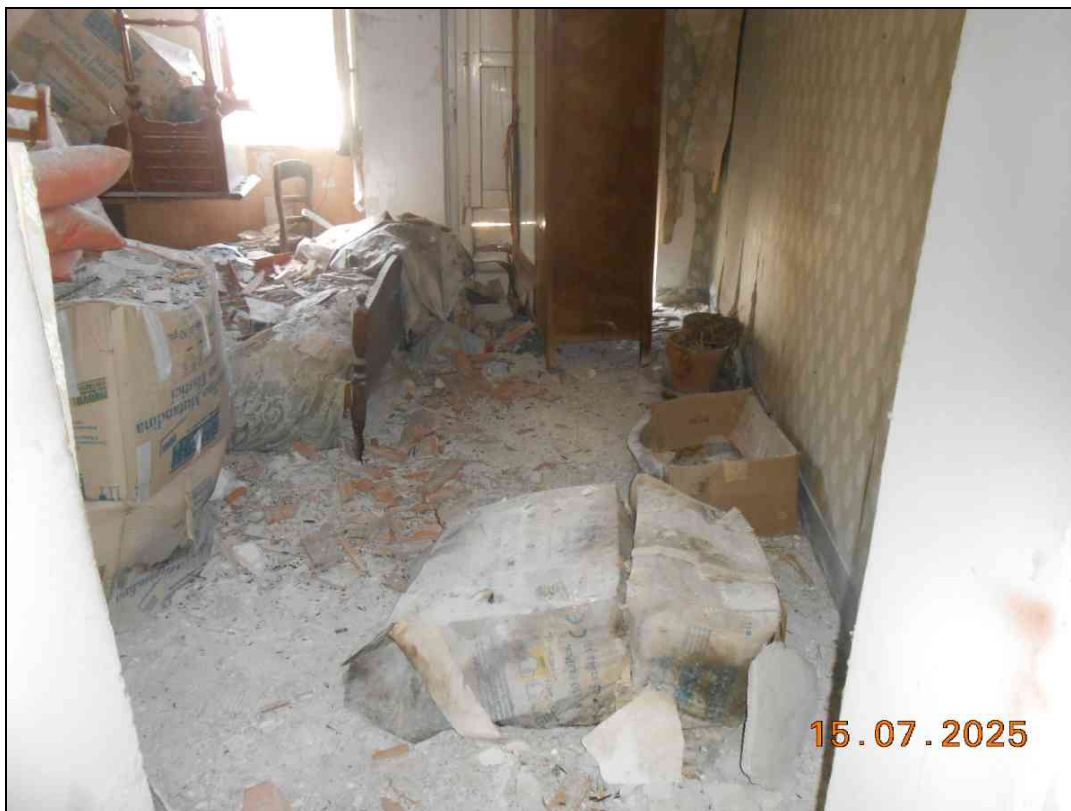
**FOTO N. 27** Vista interna piano primo dell'immobile. Si notano calcinacci staccati dal soffitto, più rifiuti e arredi devastati.

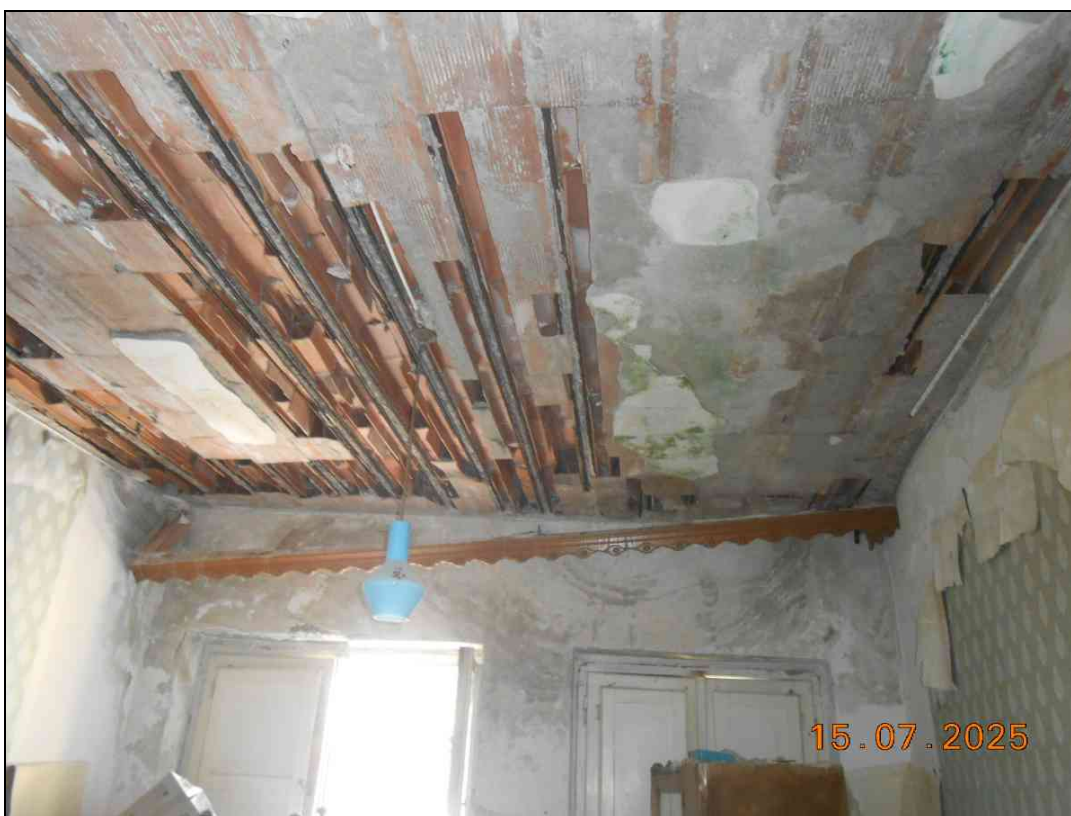
**FOTO N. 28** Vista interna piano primo dell'immobile. Si nota il soffitto sfondellato a causa delle infiltrazioni meteoriche.

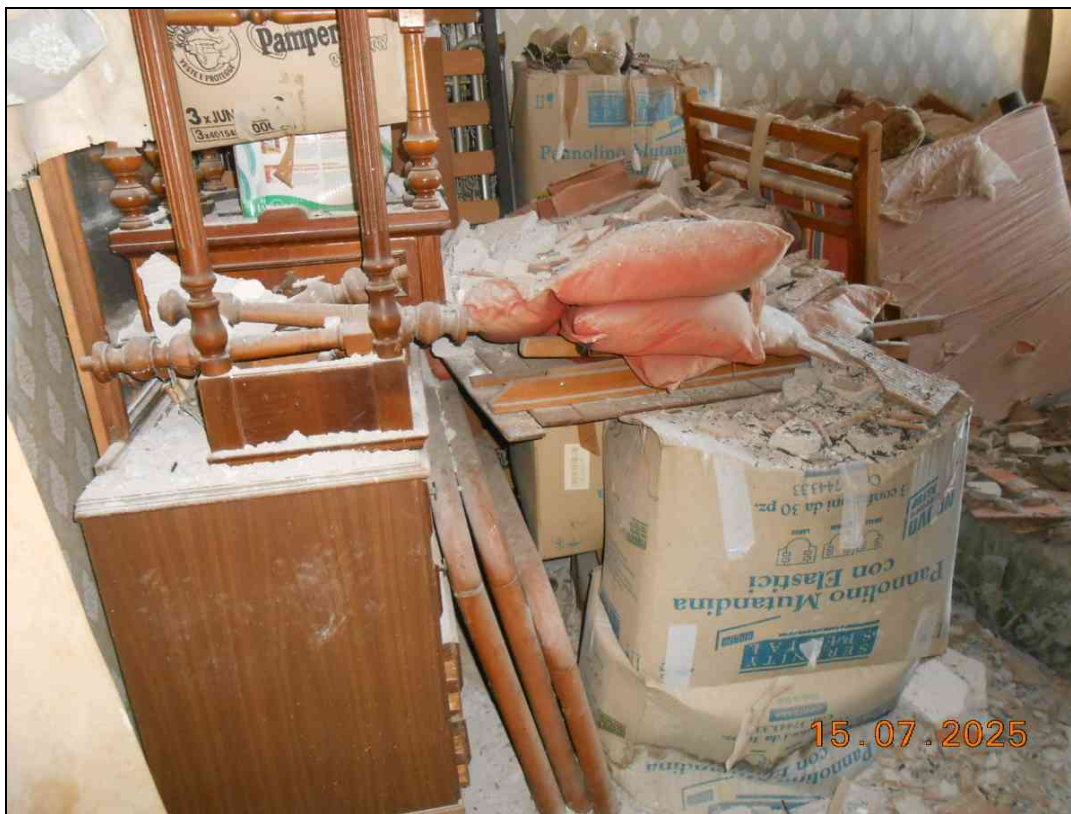
**FOTO N. 29** Vista interna piano primo dell'immobile. Si notano arredi devastati e calcinacci crollati dal soffitto.

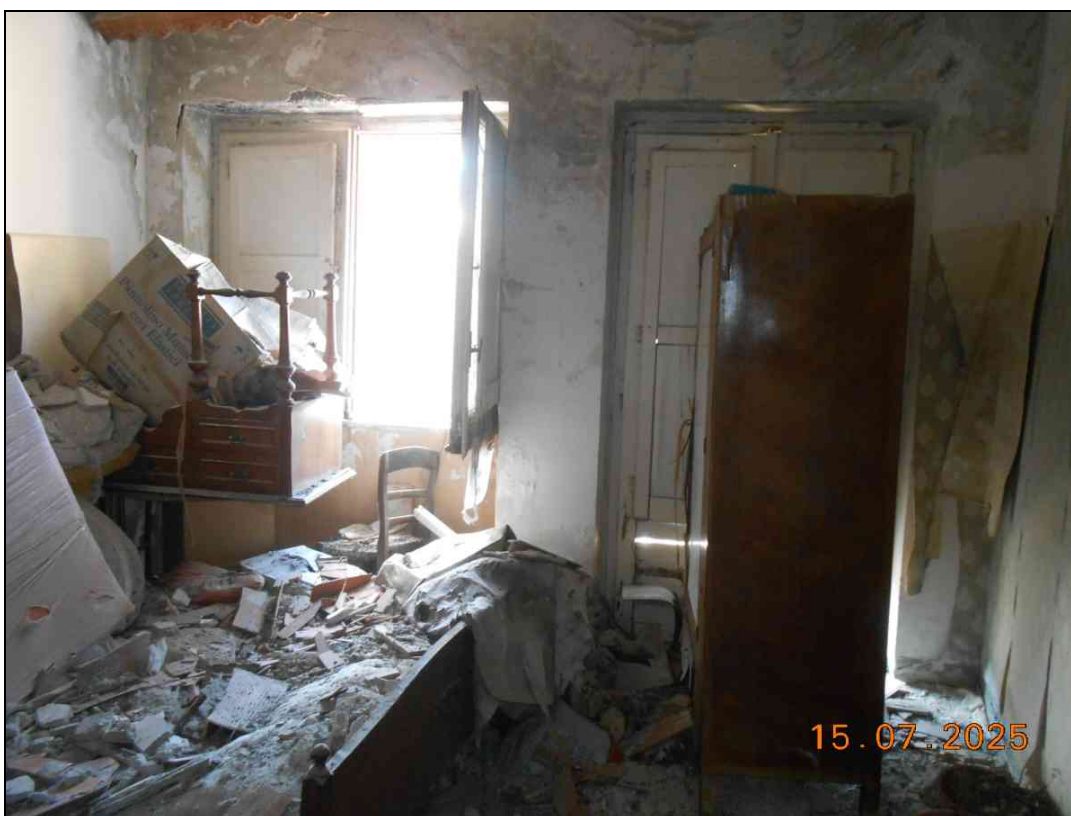
**FOTO N. 30** Vista interna piano primo dell'immobile. Si nota il degrado statico dell'immobile.

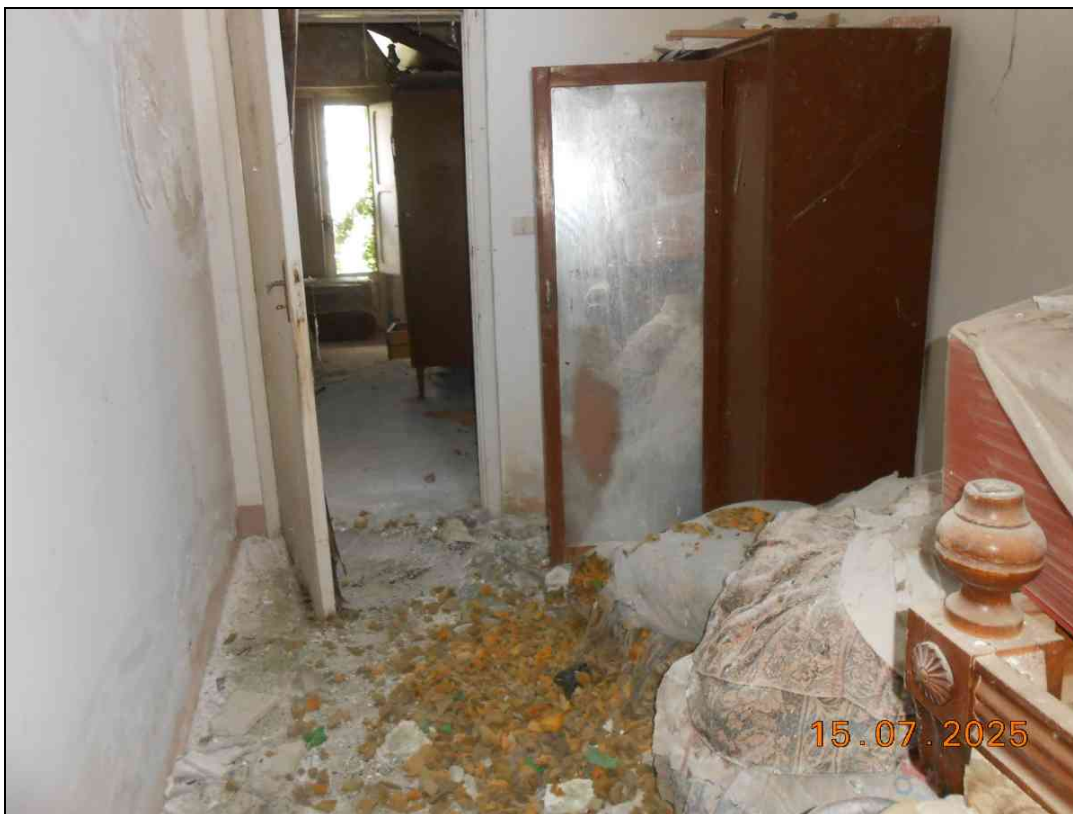
**FOTO N. 31** Vista interna del piano primo. Si notano arredi e rifiuti di ogni genere.

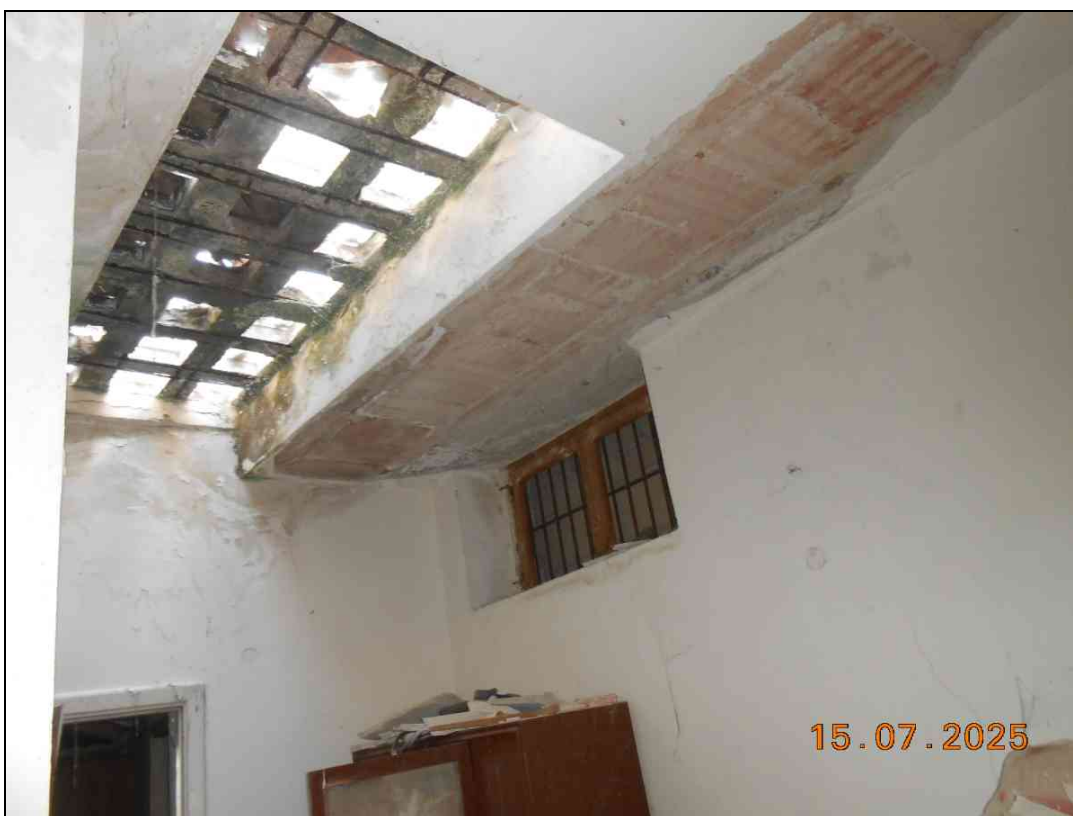
**FOTO N. 32** Vista interna del piano primo. Si notano infiltrazioni dalla copertura piana.

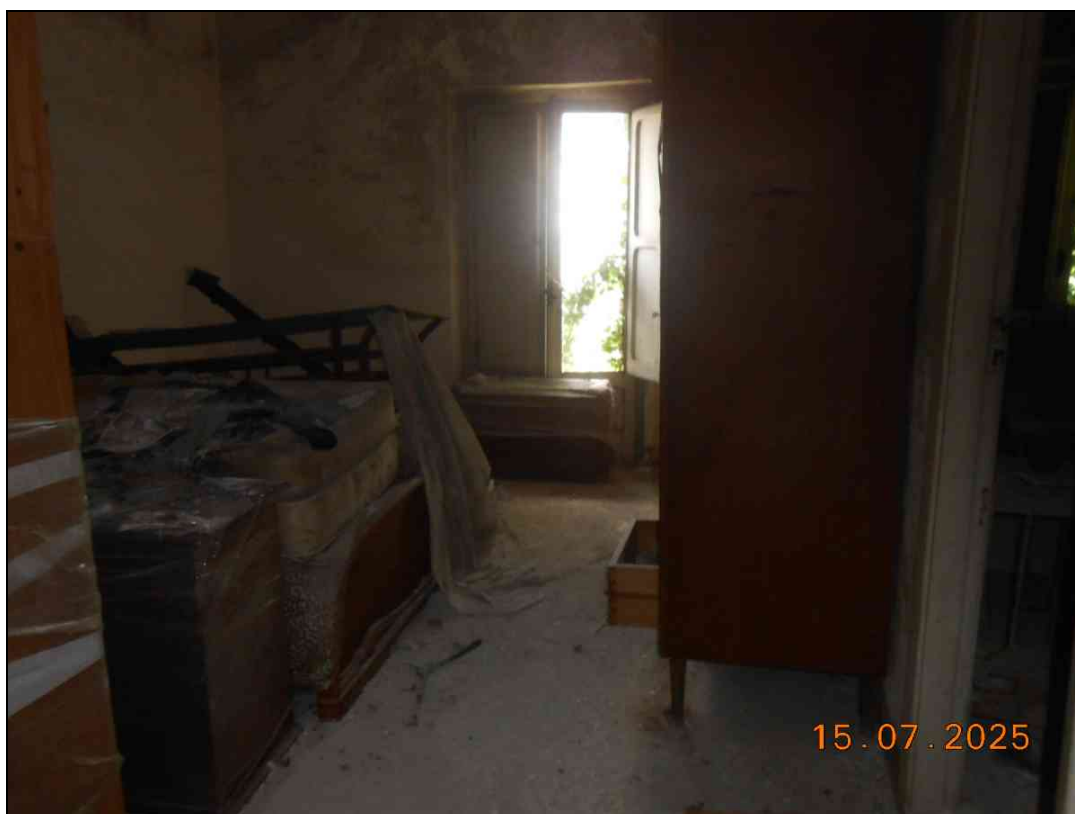
**FOTO N. 33** Vista interna del piano primo dell'immobile. Si nota lo stato di degrado.

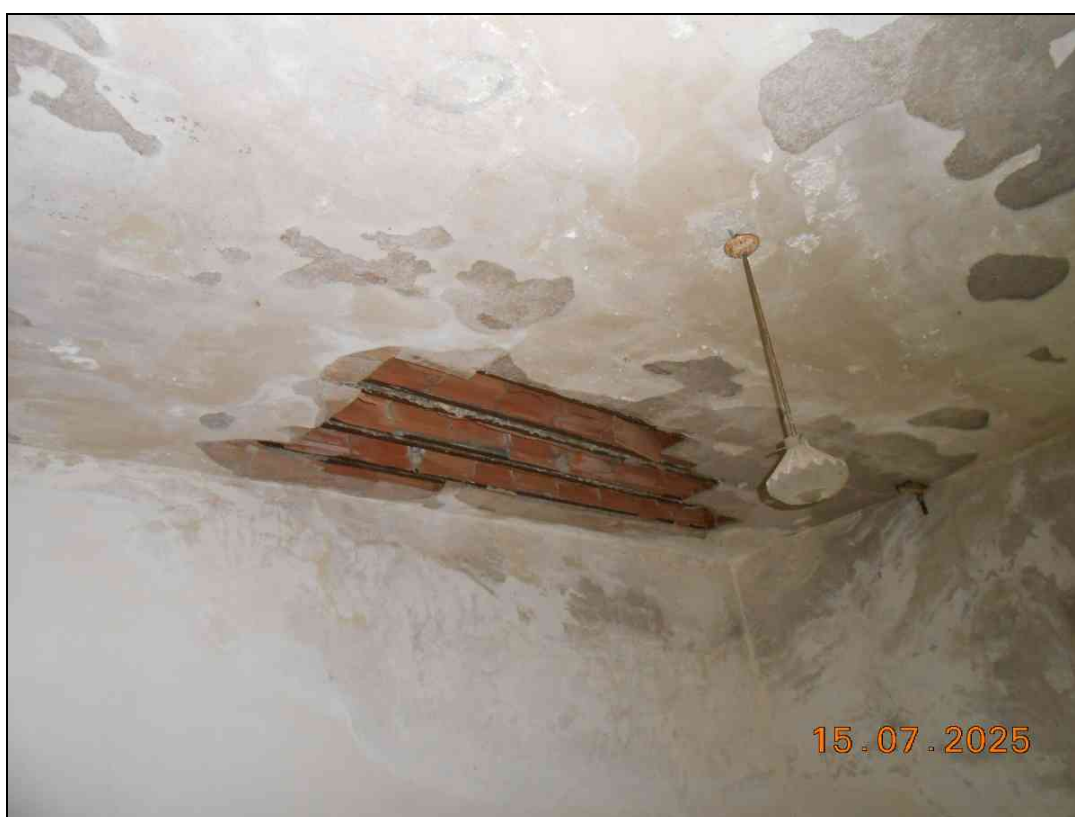
**FOTO N. 34** Vista interna del piano primo dell'immobile. Si nota lo sfondellamento del soffitto e le infiltrazioni meteoriche.

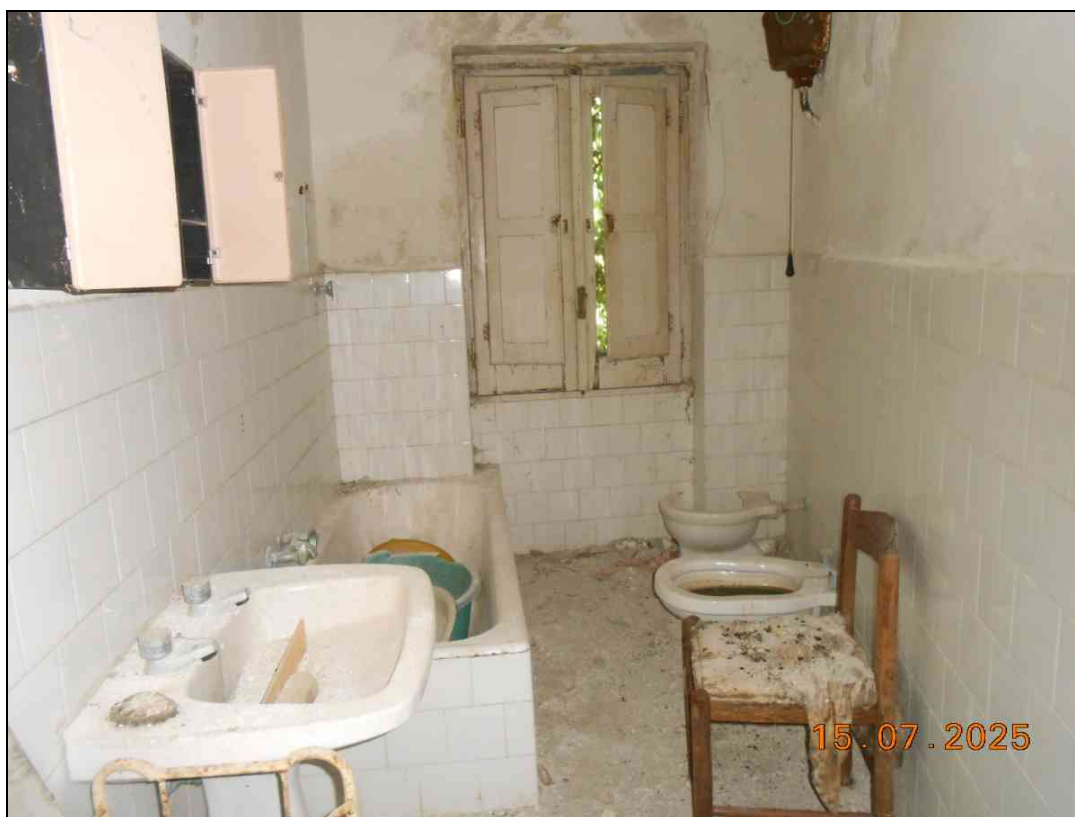
**FOTO N. 35 Vista interna del piano primo dell'immobile.**

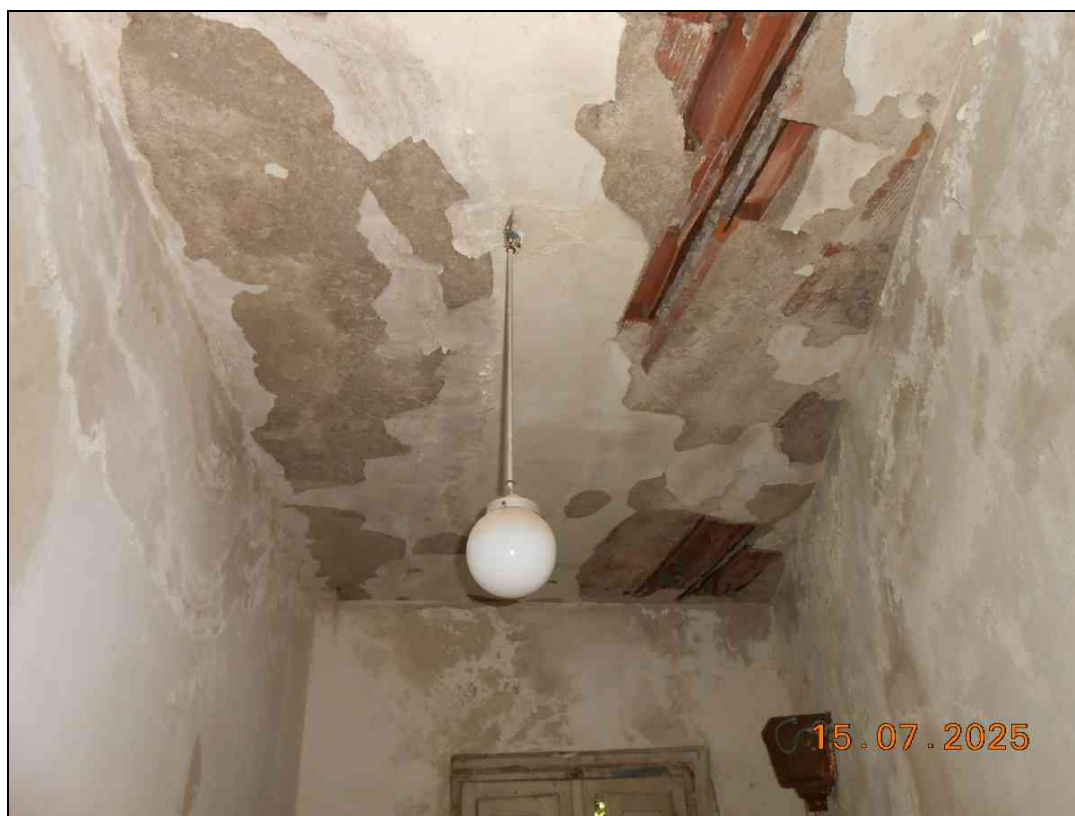
**FOTO N. 36 Vista interna del piano primo dell'immobile. Si notano diffuse infiltrazioni meteoriche sul soffitto.**

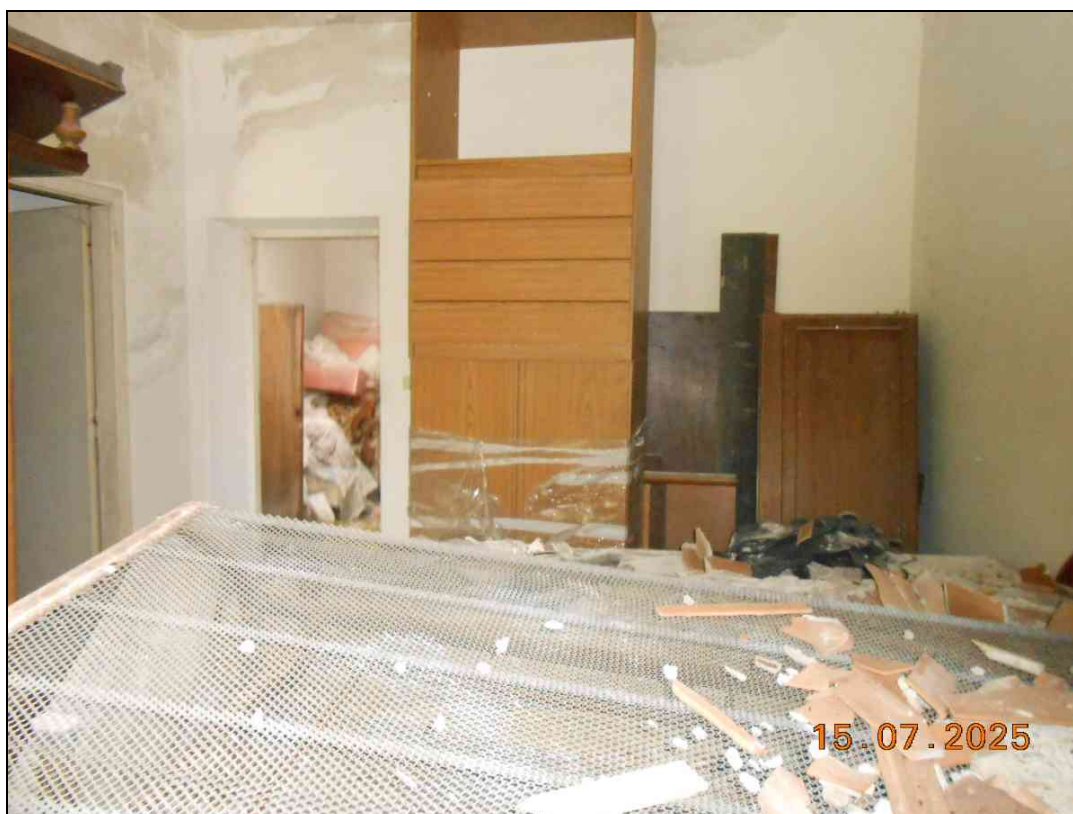
**FOTO N. 37** Vista interna del piano primo dell'immobile. Si notano calcinacci crollati dal soffitto.

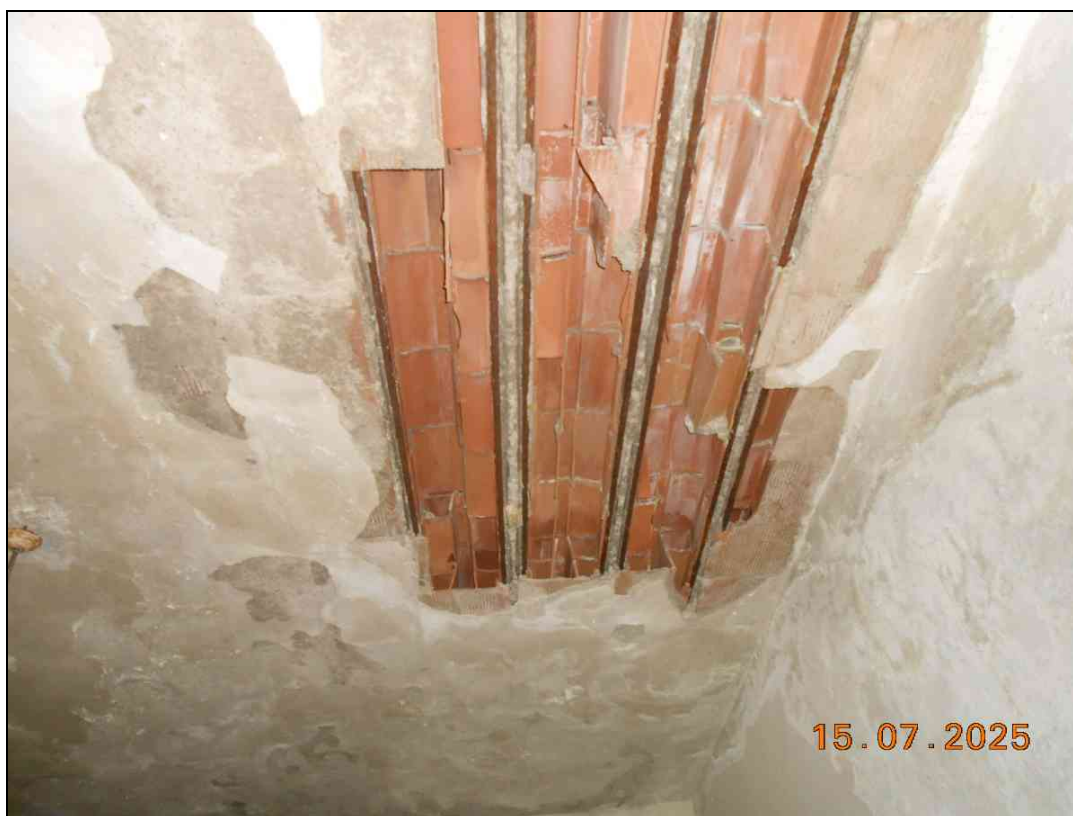
**FOTO N. 38** Vista interna del piano primo dell'immobile. Si nota lo sfondellamento del soffitto.

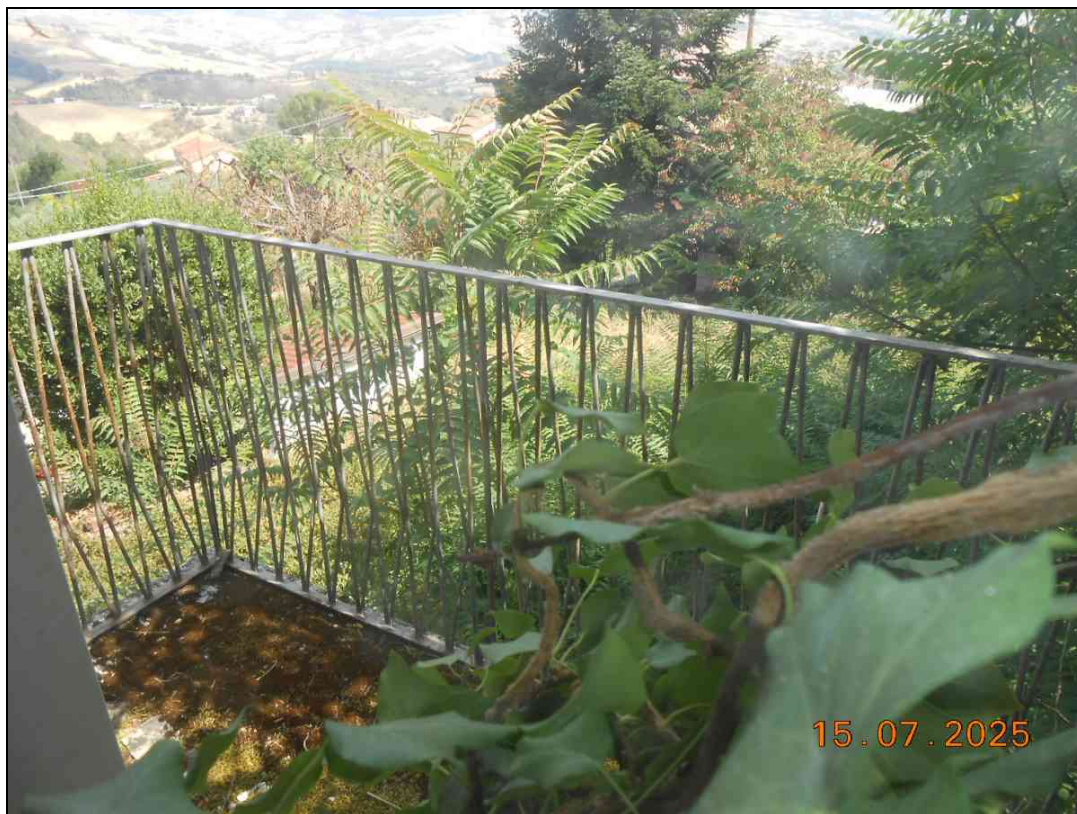
**FOTO N. 39** Vista del balconcino al piano primo dell'immobile, invaso da vegetazione spontanea proveniente dal fondo contiguo.

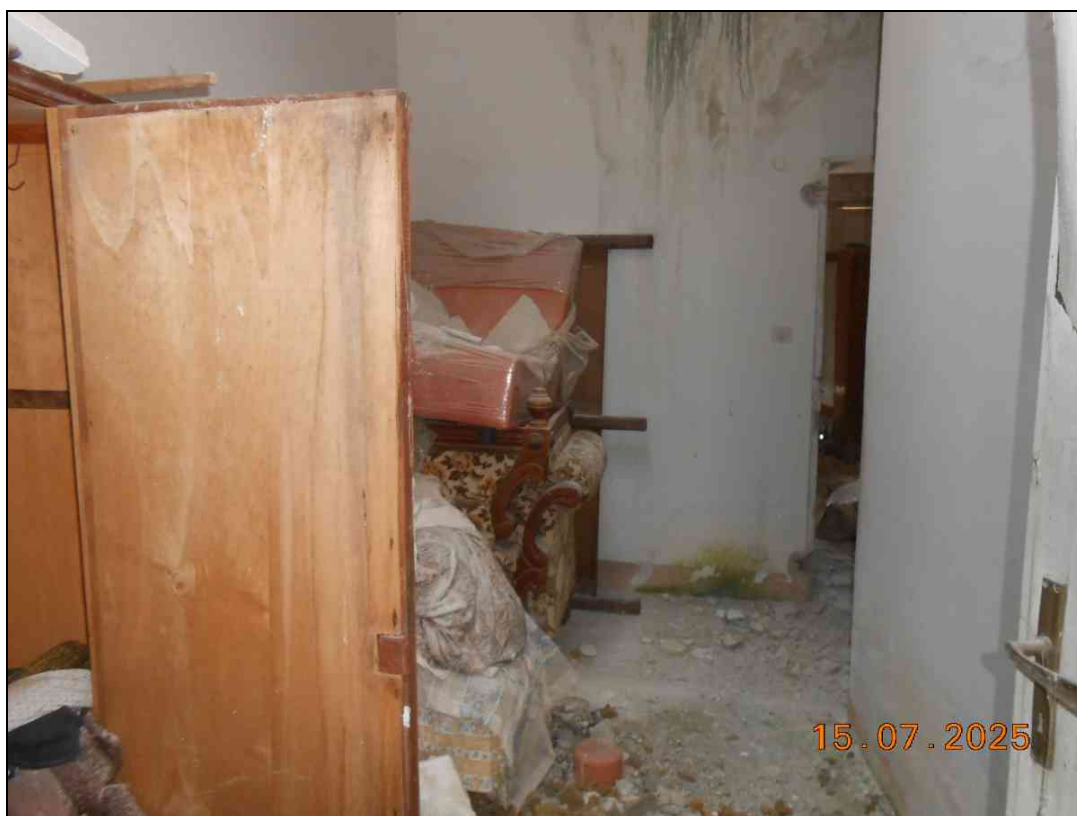
**FOTO N. 40** Vista interna del piano primo dell'immobile. Si nota il degrado generale dell'immobile.
