# TRIBUNALE DI VELLETRI

ESECUZIONE IMMOBILIARE

**N.r.g.e.i. 267/2023**

## RELAZIONE DI CONSULENZA TECNICA DI STIMA

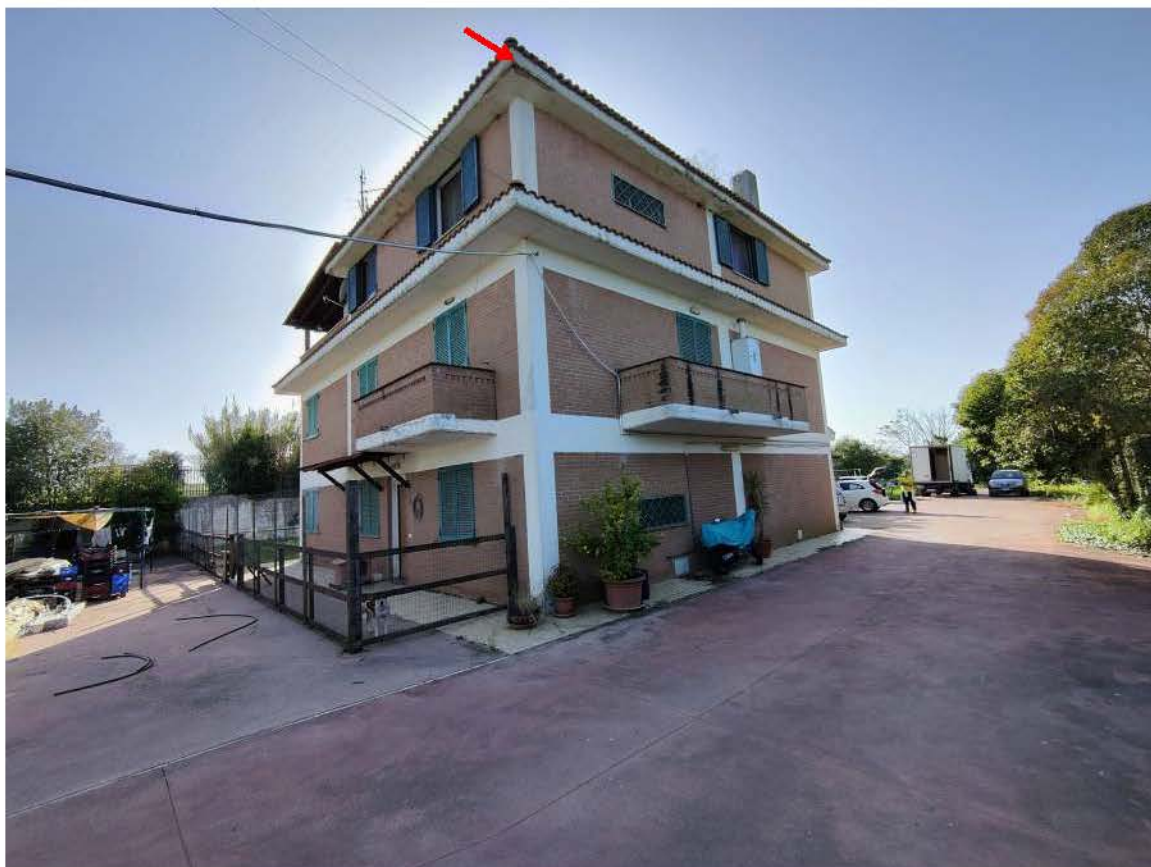
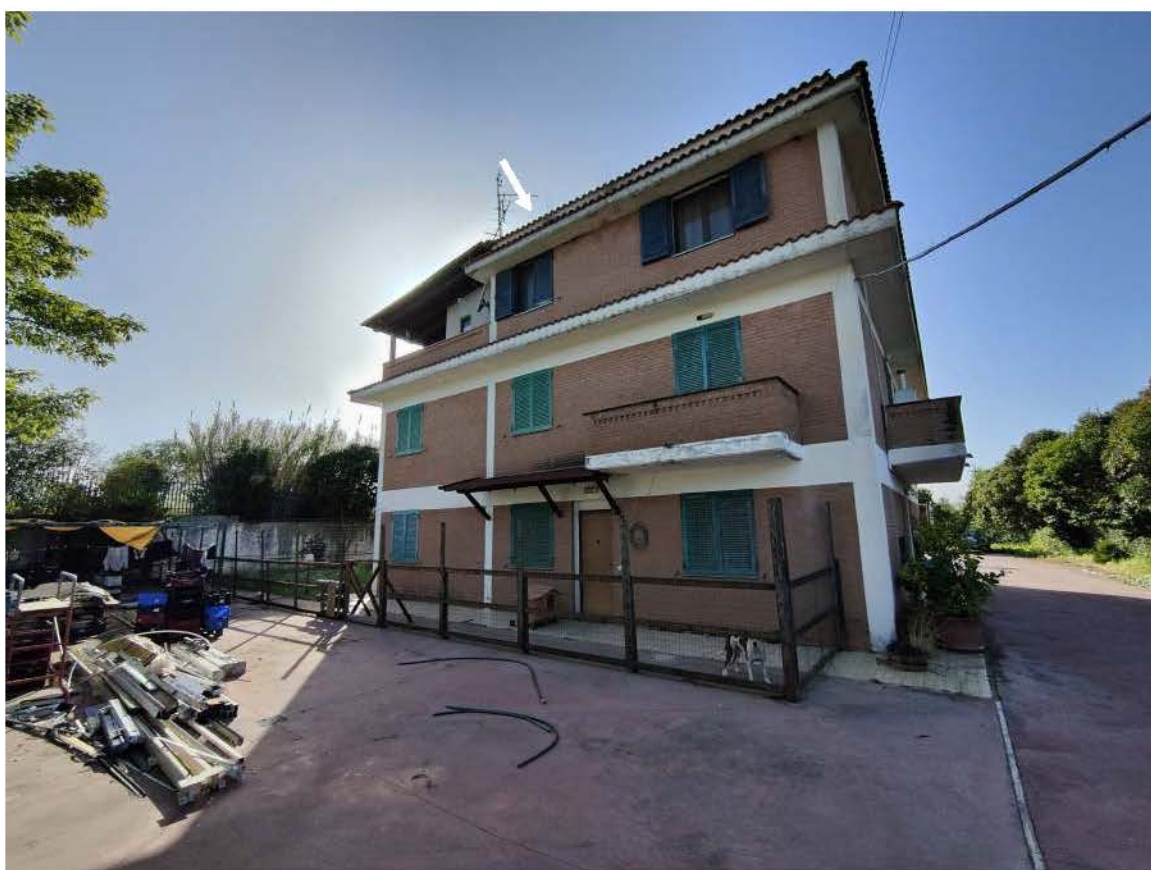
Sopra e sotto: vedute del due lati contigui del fabbricato verso il cancello di ingresso all'area. La freccia rossa indica patologie degenerative del calcestruzzo armato delle strutture (Foto Ticconi, aprile 2024)

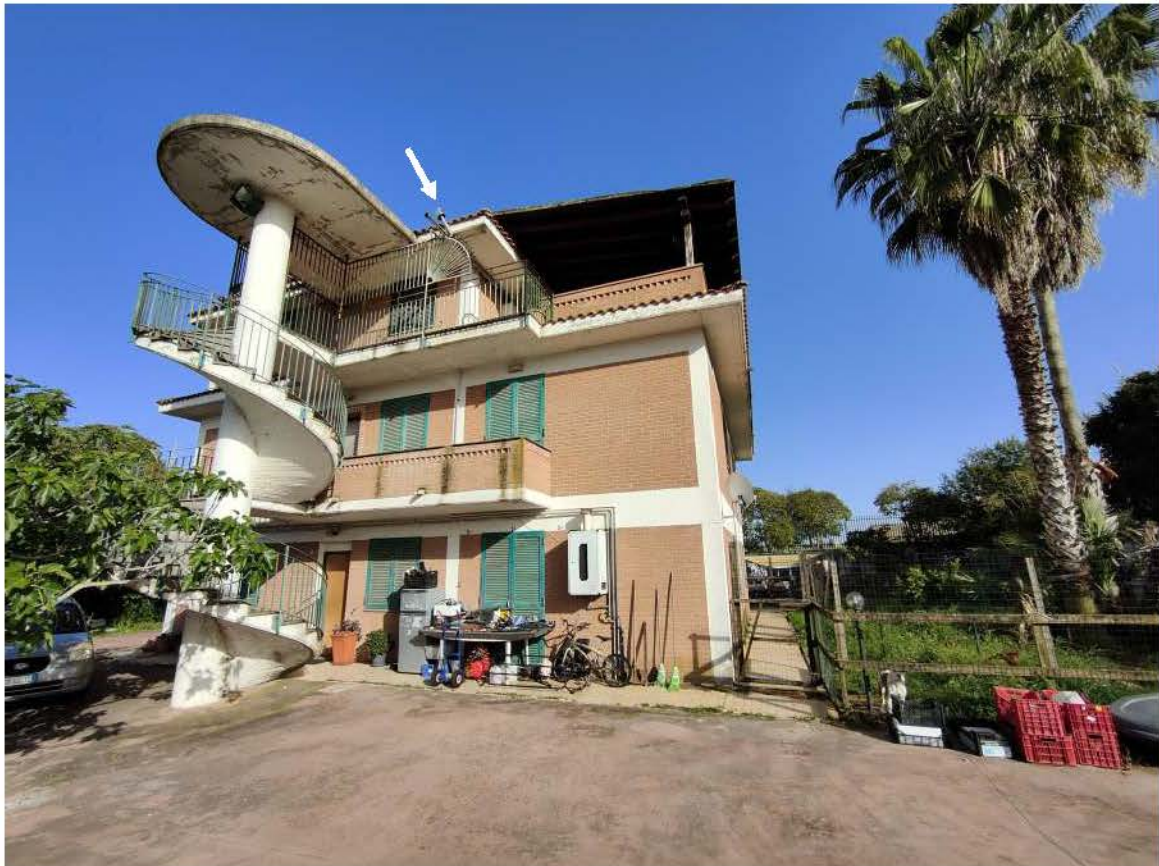
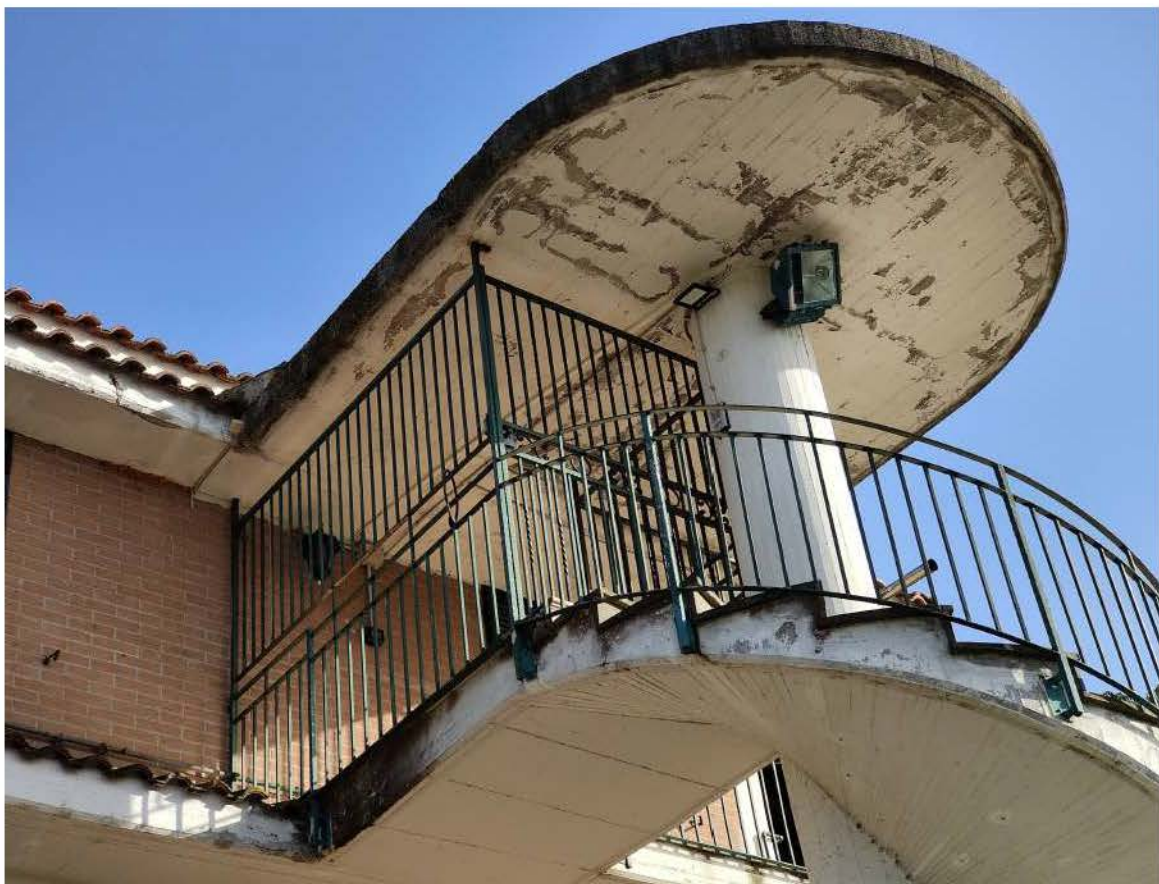
Sopra: particolare del fabbricato in corrispondenza del lato interessato dalla scala in c.a. ad elica di accesso all'U.I. in esecuzione situata al secondo piano. Sotto: dettaglio della scala in c.a. ad elica: in evidenza iniziali patologie interessanti la struttura in c.a. (Foto Ticconi, aprile 2024)

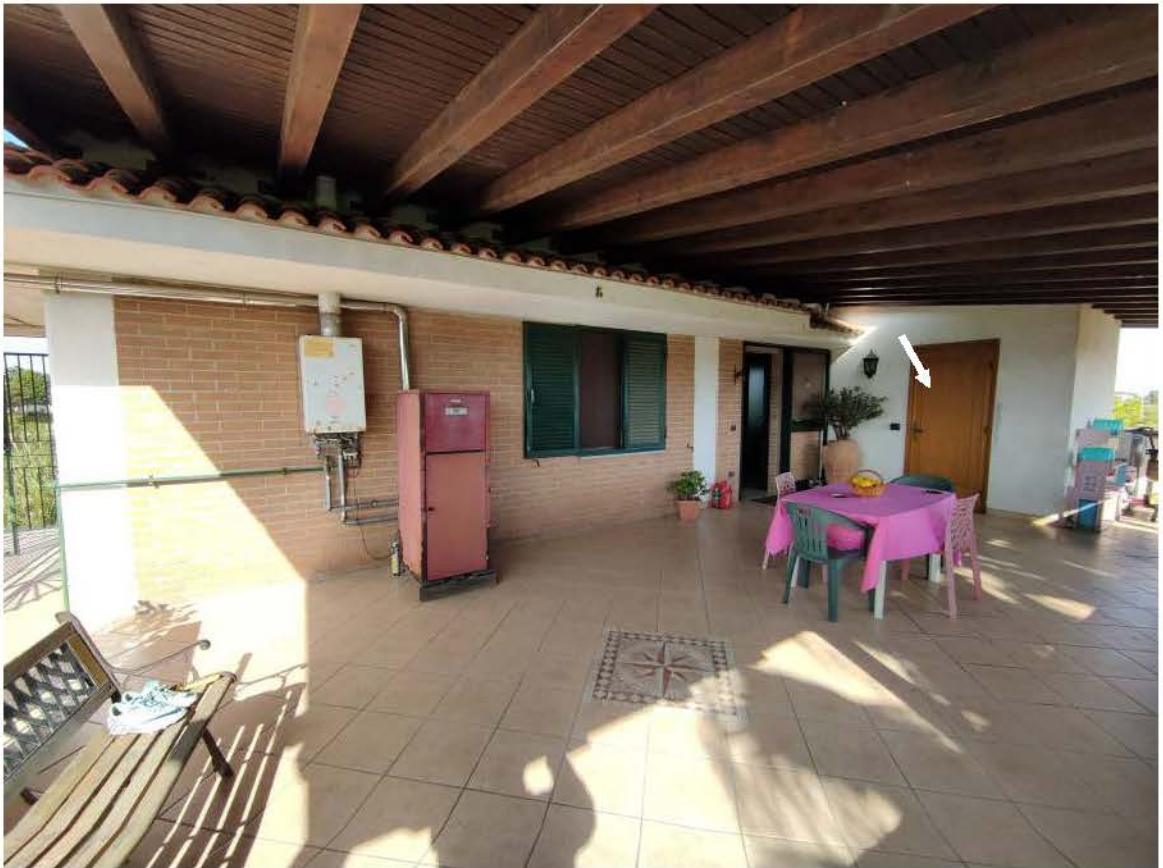
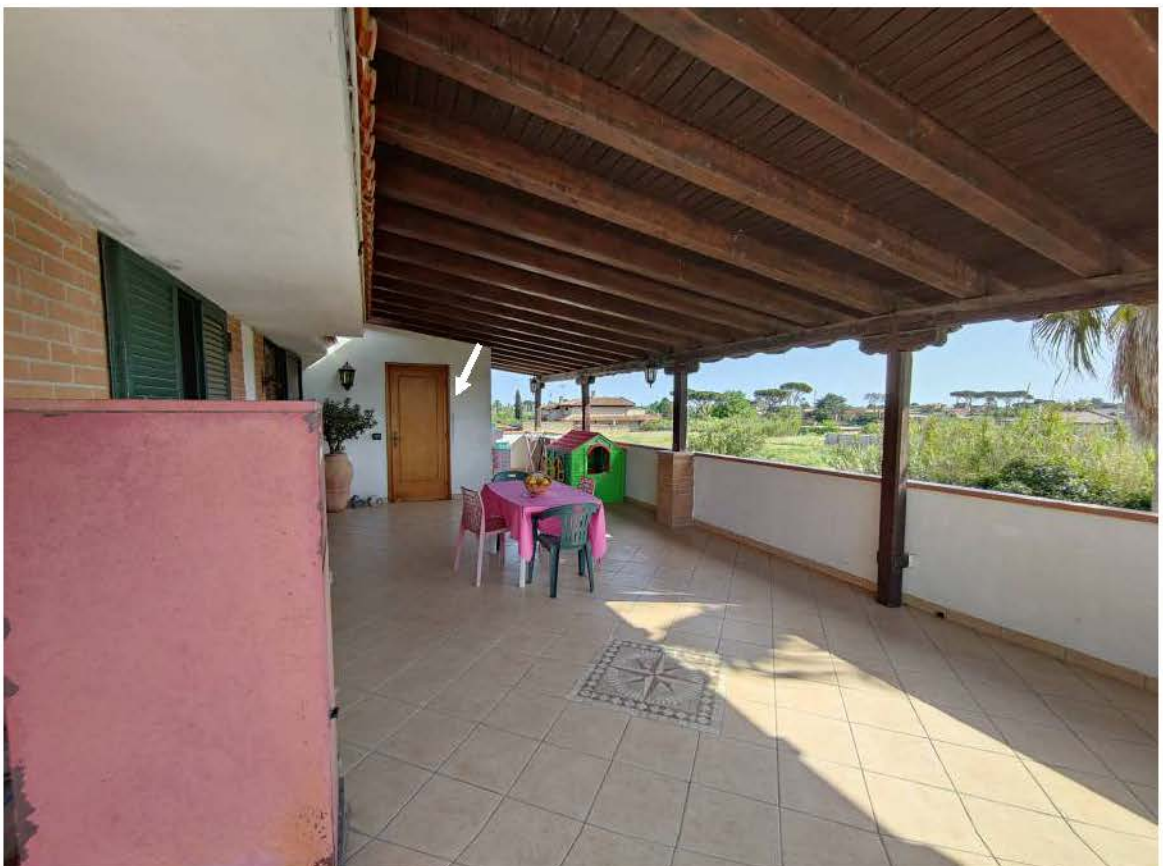
**Sopra e sotto: due vedute della tettola in legno e manto di copertura installata sulla terrazza in assenza di titoli di legittimità amministrativa. Sullo sfondo la freccia indica il locale accessorio non residenziale anch'esso privo di legittimità urbanistico-edilizia, come del resto gran parte dell'U.I. in esecuzione (Foto Ticconi, aprile 2024)**

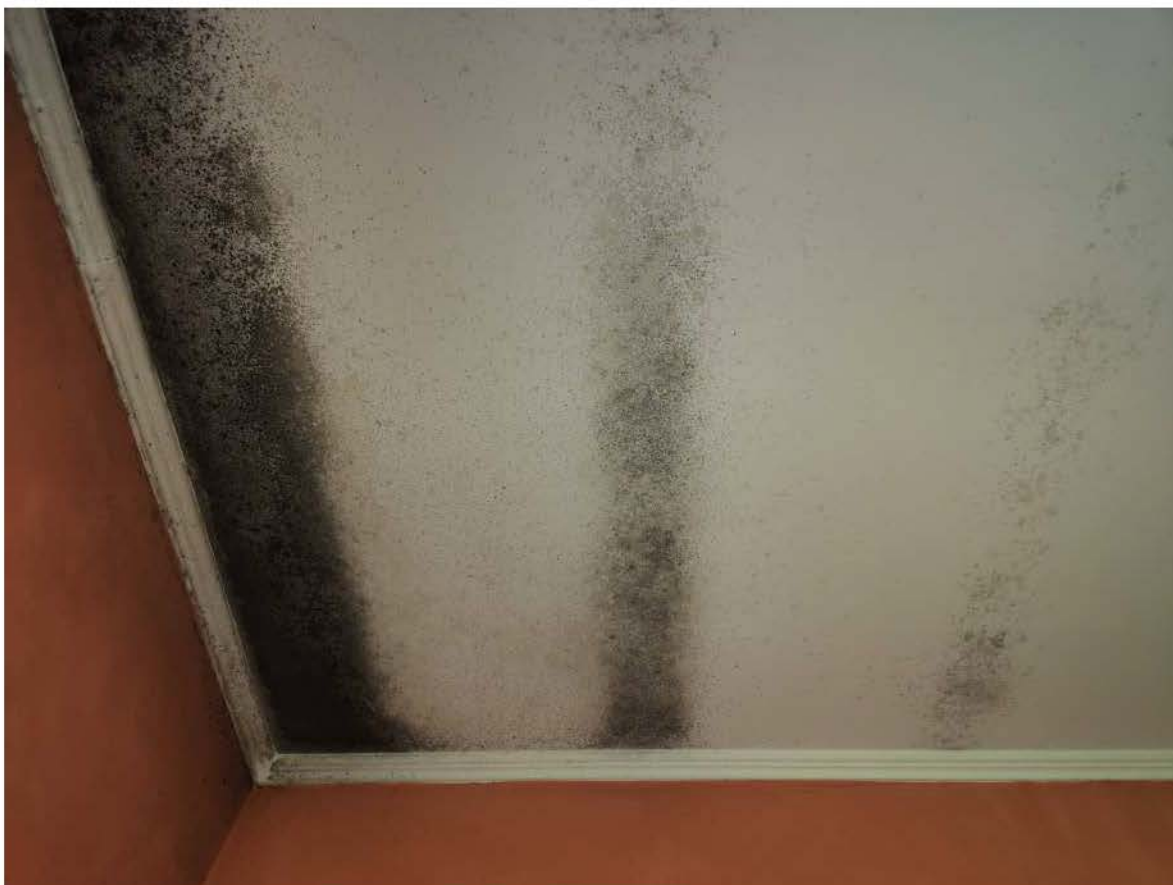
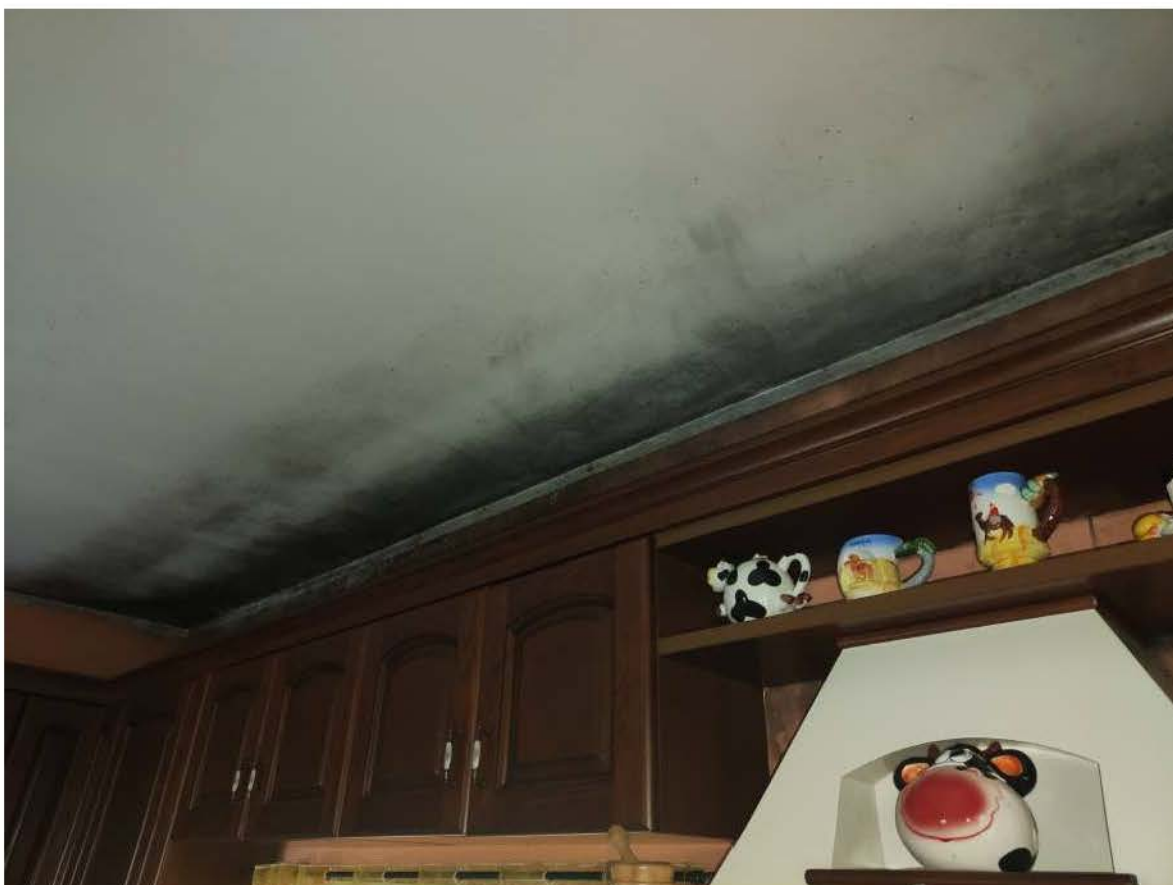
Sopra e sotto: l'U.I. in esecuzione presenta all'interno diffuse problematiche di condensa all'intradosso dei solai e, in particolare nelle zone all'intersezione con le pareti verticali e gli spigoli (Foto Ticconi, aprile 2024)
