**TRIBUNALE DI SCIACCA**  
**Ufficio ESECUZIONI IMMOBILIARI**  
**Esecuzione Immobiliare R.G.Es. 7/2022**

**PERIZIA DI STIMA IMMOBILIARE**  
**LOTTO N. 1**

**Piena proprietà di un complesso immobiliare adibito ad attività commerciale di ristorazione  
sito in via Stazione San Marco sn, nella C.da San Marco nel comune di Sciacca costituito da:**

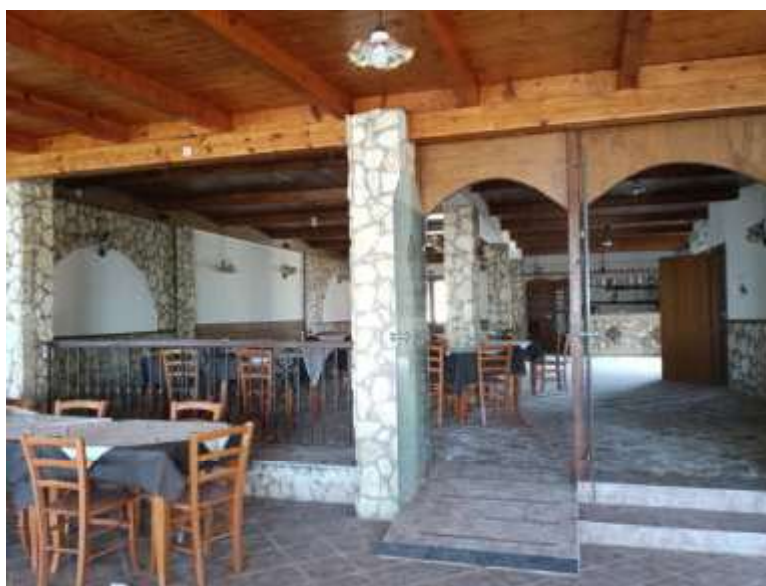
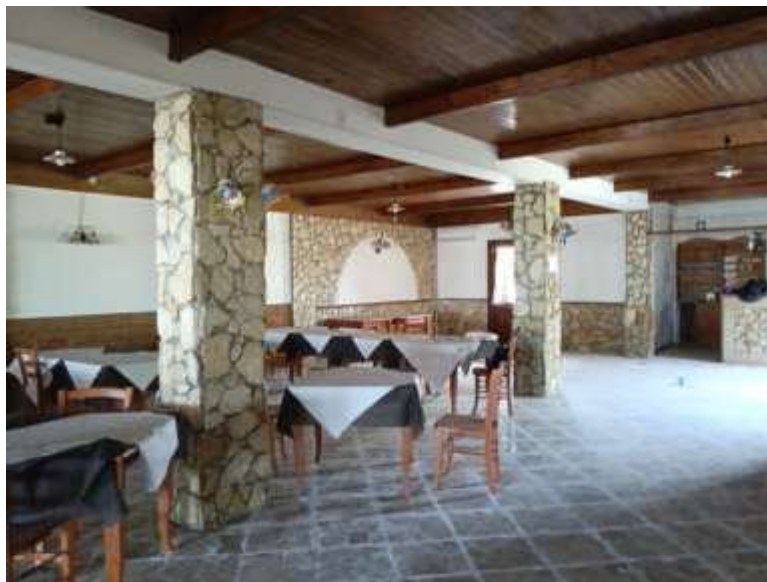
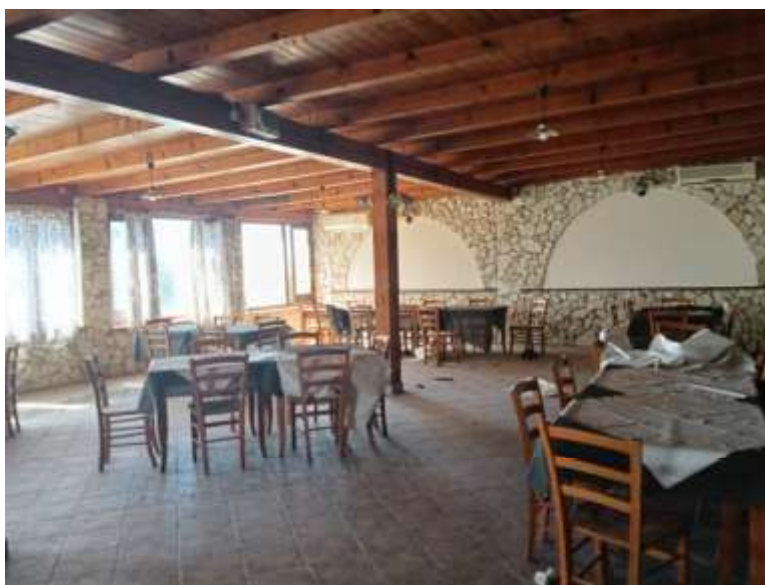
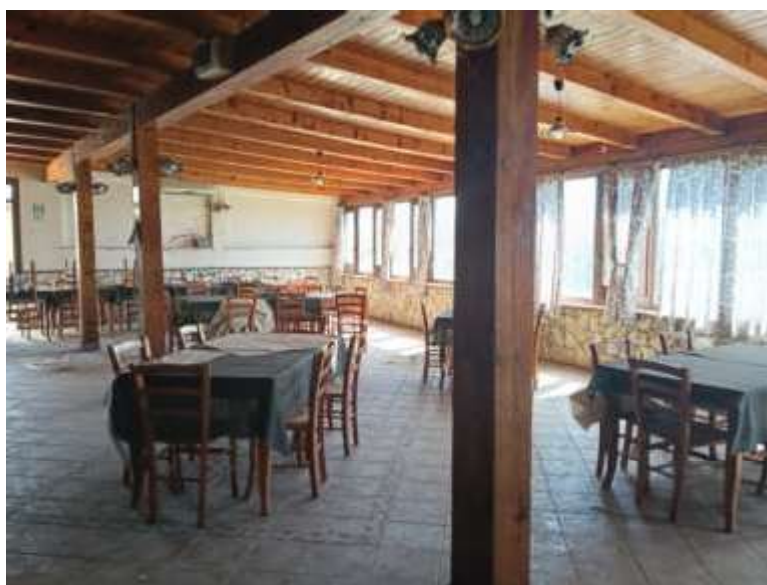
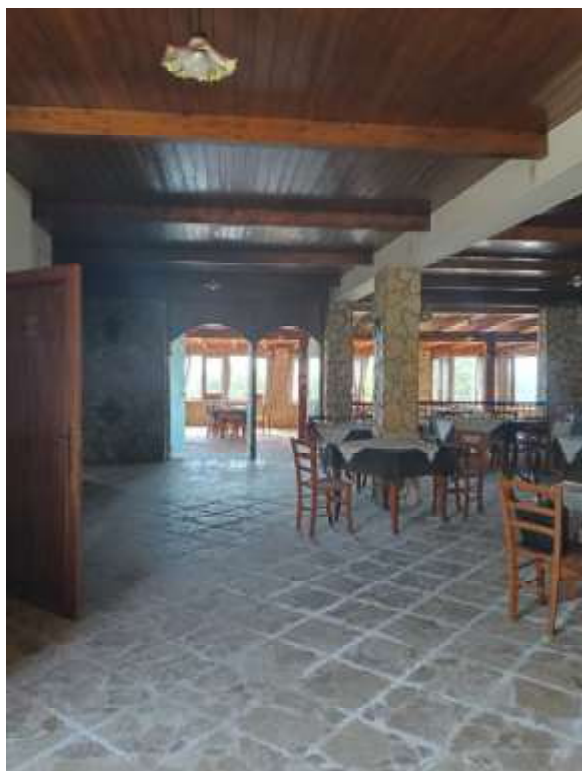
**Condizioni di manutenzione dell'immobile e degli impianti:** Risulta essere in un discreto stato di conservazione. Sui muri, nelle porzioni non rivestite, sono presenti estese macchie di umidità che hanno determinato la proliferazione di efflorescenze biancastre (salnitro) e di muffe che portano ad un degrado delle malte con il relativo distacco degli intonaci sia interni che esterni; si registrano anche evidenti fenomeni di risalita capillare nel pavimento con la

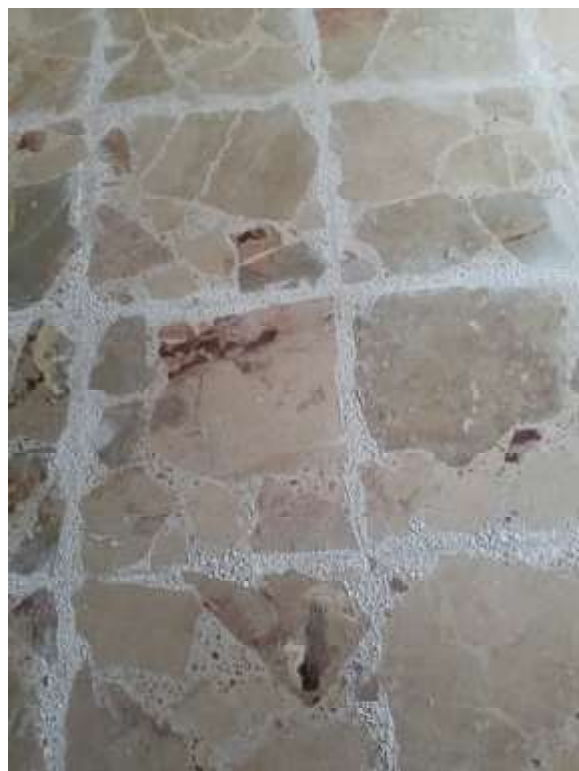
presenza anche in questo caso di efflorescenze biancastre (salnitro). L'impianto elettrico, attualmente disconnesso dalla rete, risulta in parte sotto traccia ed in parte fuori traccia e non conforme alla normativa vigente. Anche l'impianto idrico ed igienico-sanitario è sotto traccia.

**Foto n. 11 – Fenomeni di risalita nel pavimento**

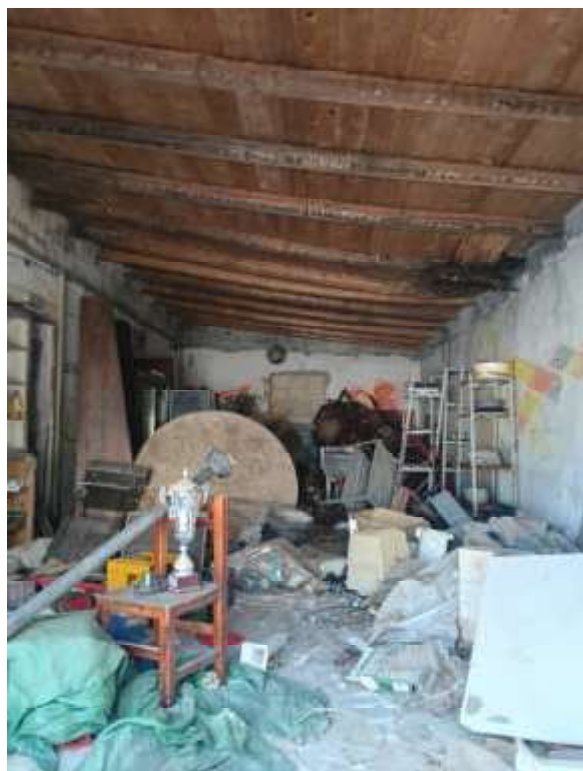
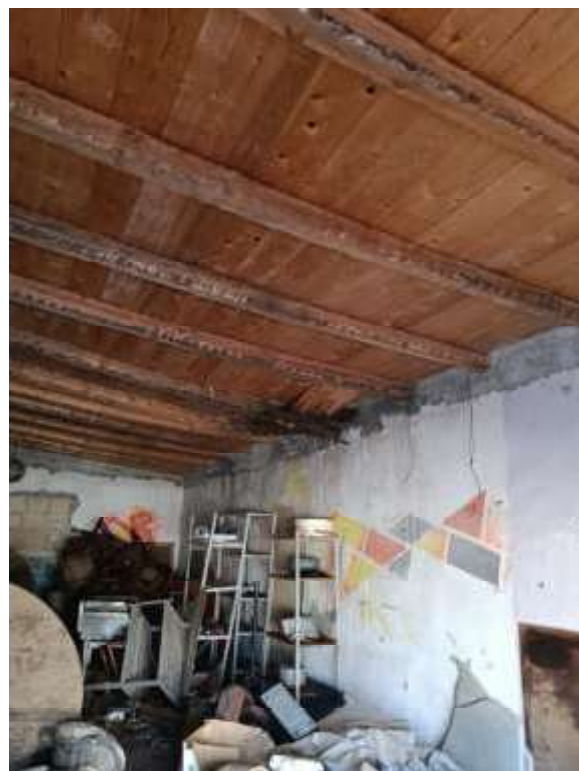
**Condizioni di manutenzione dell'immobile e degli impianti:** L'impianto elettrico è fuori traccia. All'interno l'immobile risulta essere in un mediocre stato di conservazione con la presenza di infiltrazioni meteoriche in corrispondenza di alcune zone della copertura in legno che hanno causato ammaloramenti di alcune travi e di alcune porzioni del tavolato in legno.

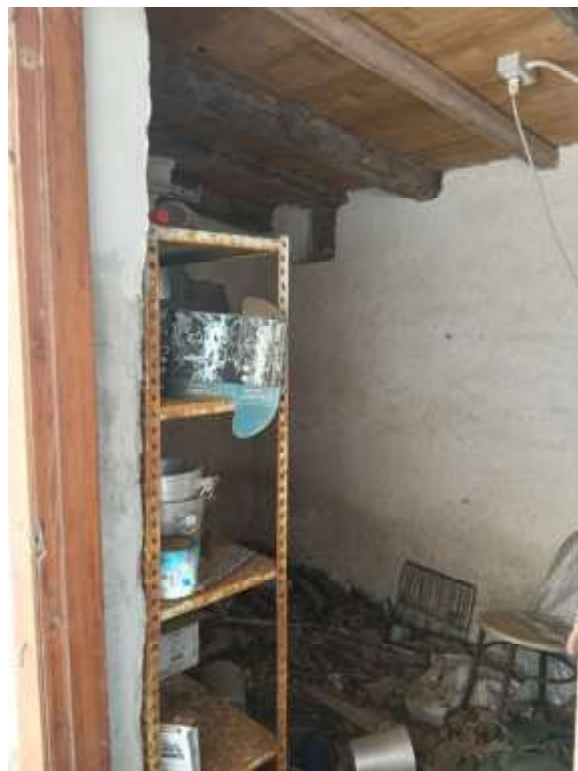
**Condizioni di manutenzione dell'immobile e degli impianti:** L'impianto elettrico è fuori traccia. All'interno l'immobile risulta essere in un mediocre stato di conservazione con la presenza di infiltrazioni meteoriche in corrispondenza di alcune porzioni della copertura.

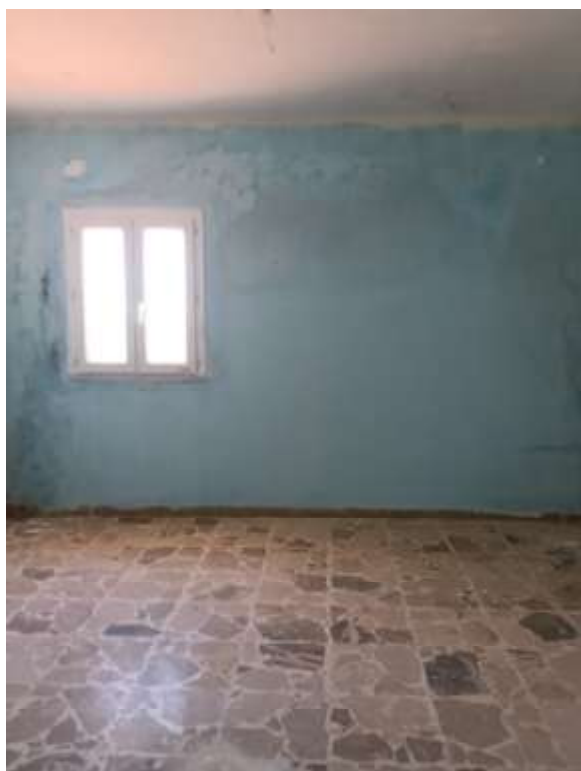
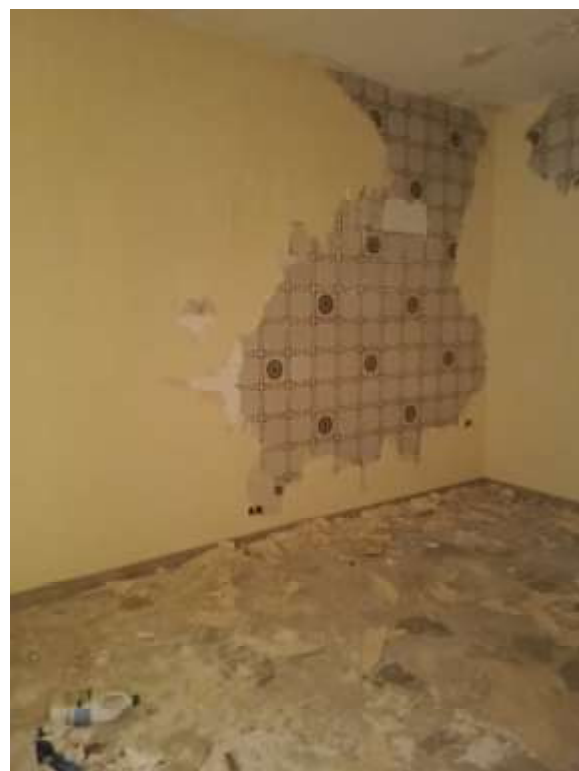
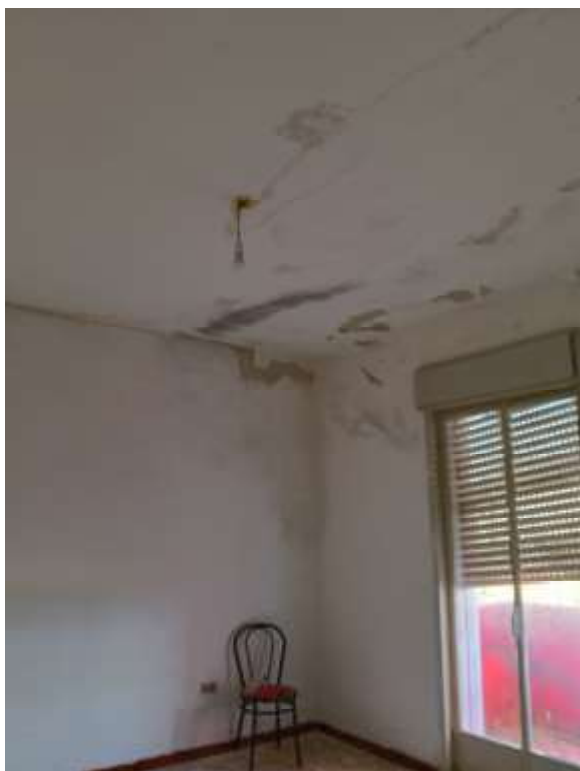
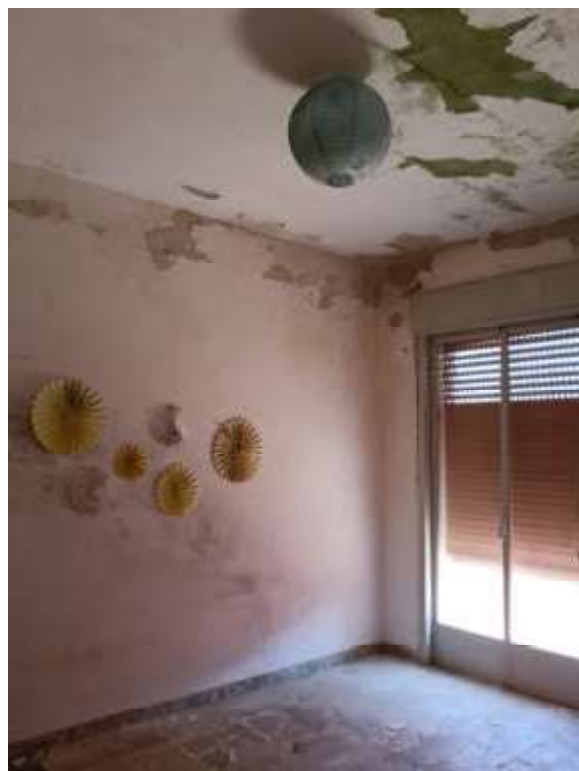
**Condizioni di manutenzione dell'immobile e degli impianti:** Risulta essere in un cattivo stato di conservazione. Sono evidenti i segni delle infiltrazioni di acque meteoriche con la presenza di estese aree caratterizzate da proliferazione di muffe e funghi, di rigonfiamenti e distacchi di intonaco su soffitti e pareti (interne ed esterne), di degradazione delle malte ed efflorescenze biancastre (salnitro). Sono visibili anche ammaloramenti in corrispondenza degli sbalzi con parti di calcestruzzo degradate. Gli infissi interni ed esterni, ove presenti, sono in condizioni pessime con i vetri delle finestrate infranti. Una parte del prospetto risulta ricoperto da vegetazione diffusa. L'impianto elettrico, disconnesso dalla rete, risulta sotto traccia e non conforme alla normativa vigente. Anche l'impianto idrico ed igienico-sanitario è sotto traccia.
