# TRIBUNALE ORDINARIO - LA SPEZIA

### 39/2022

## CONSULENZA ESTIMATIVA GIUDIZIARIA

del 02/11/2023

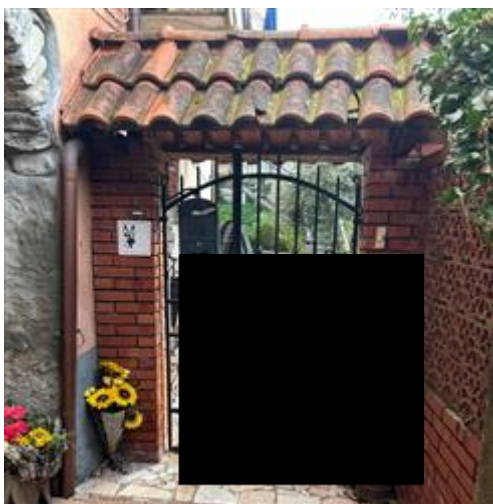
cancello di ingresso costruito su area pubblica

Le opere costruite su altra proprietà dovranno essere oggetto di demolizione

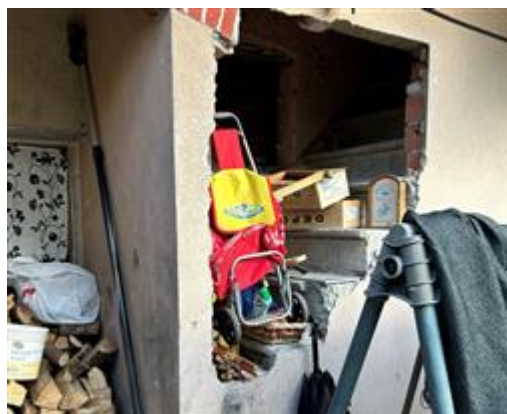
scala preesistente di accesso al piano primo

Il ripristino dell'originario accesso si rende necessario in quanto costituirà l'unico accesso possibile al piano primo vista la necessità di demolire l'attuale scala esterna perchè costruita su altra proprietà
