## **TRIBUNALE DI PESARO**

### **Esecuzioni Immobiliari**

**RGE N. 108/2025**

## **DOCUMENTAZIONE FOTOGRAFICA**

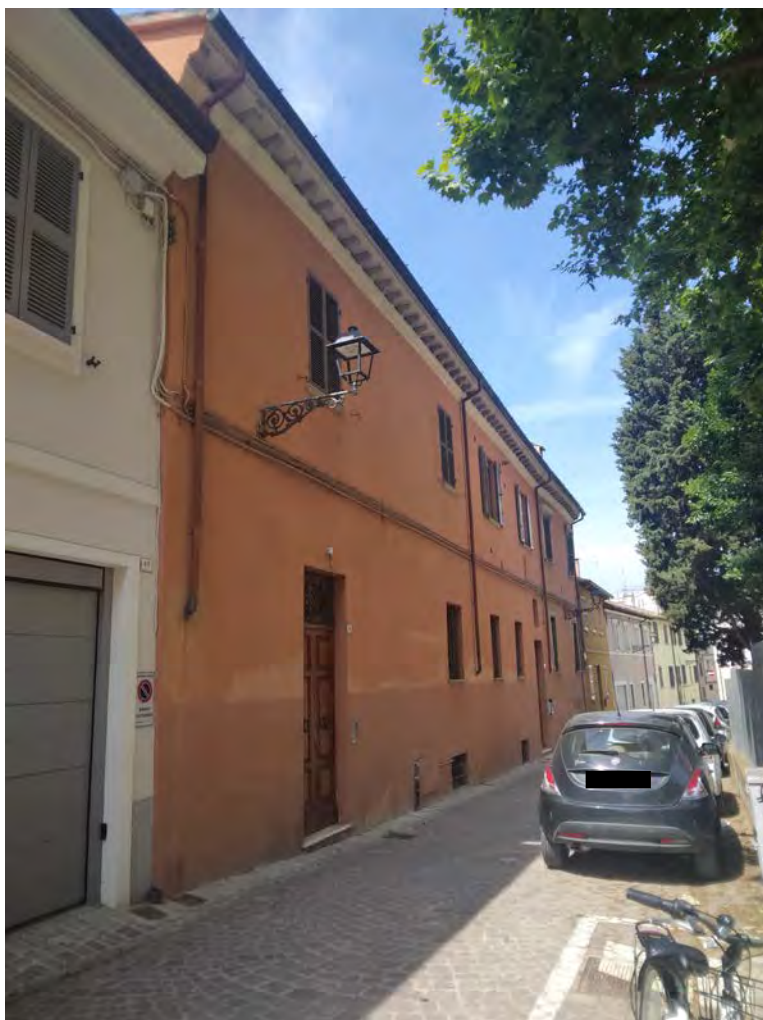
**Foto n. 1** – Facciata su via delle Galigarie del fabbricato ove è ubicata il bene staggito

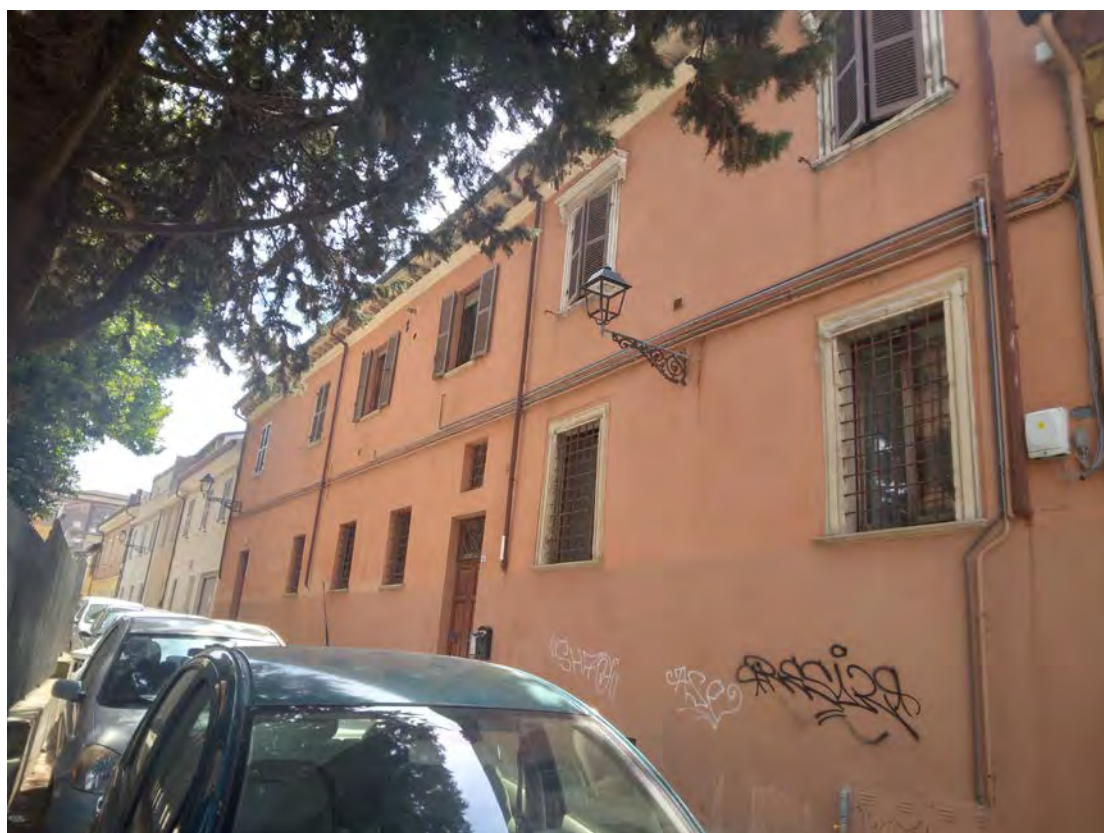
**Foto n. 2** – Facciata su via delle Galigarie

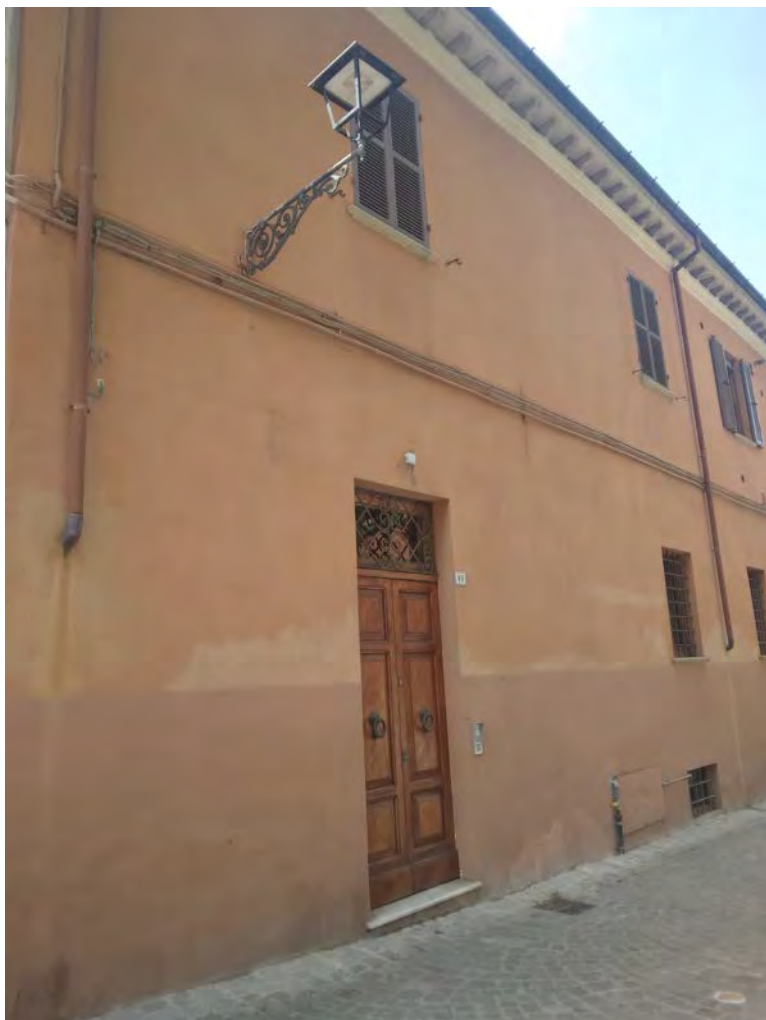
**Foto n. 3** – Ingresso del civico 49 ove è ubicata il bene staggito

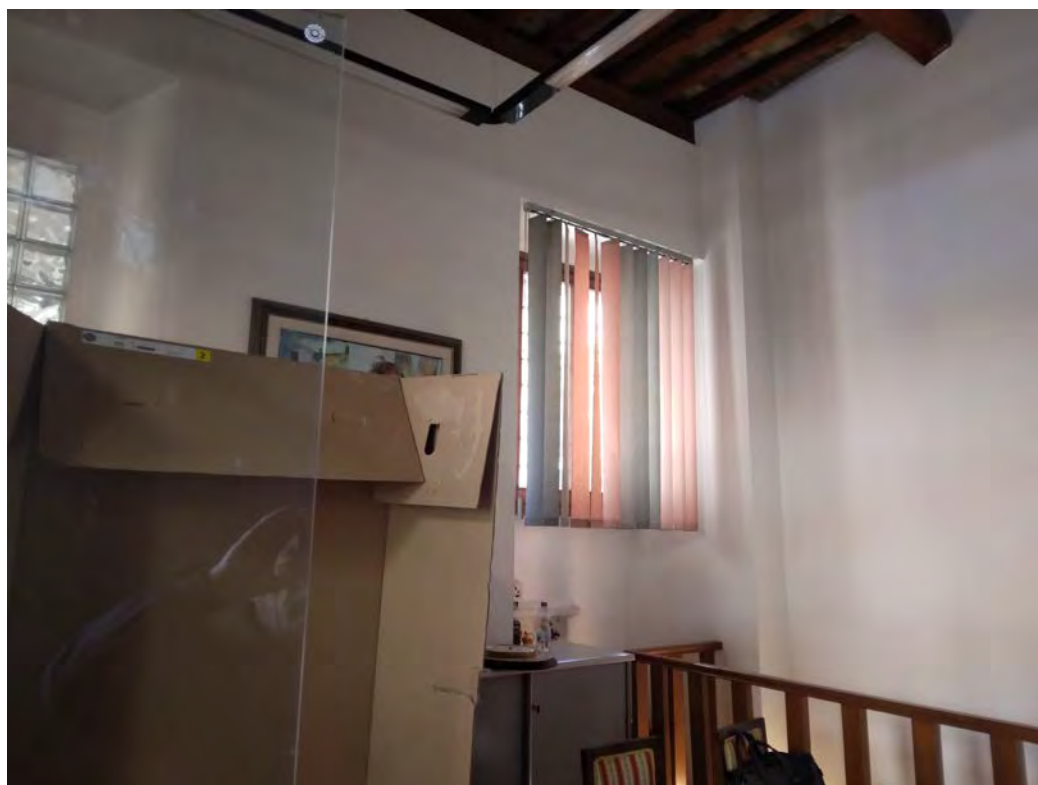
**Foto n. 4** – il vano ingresso

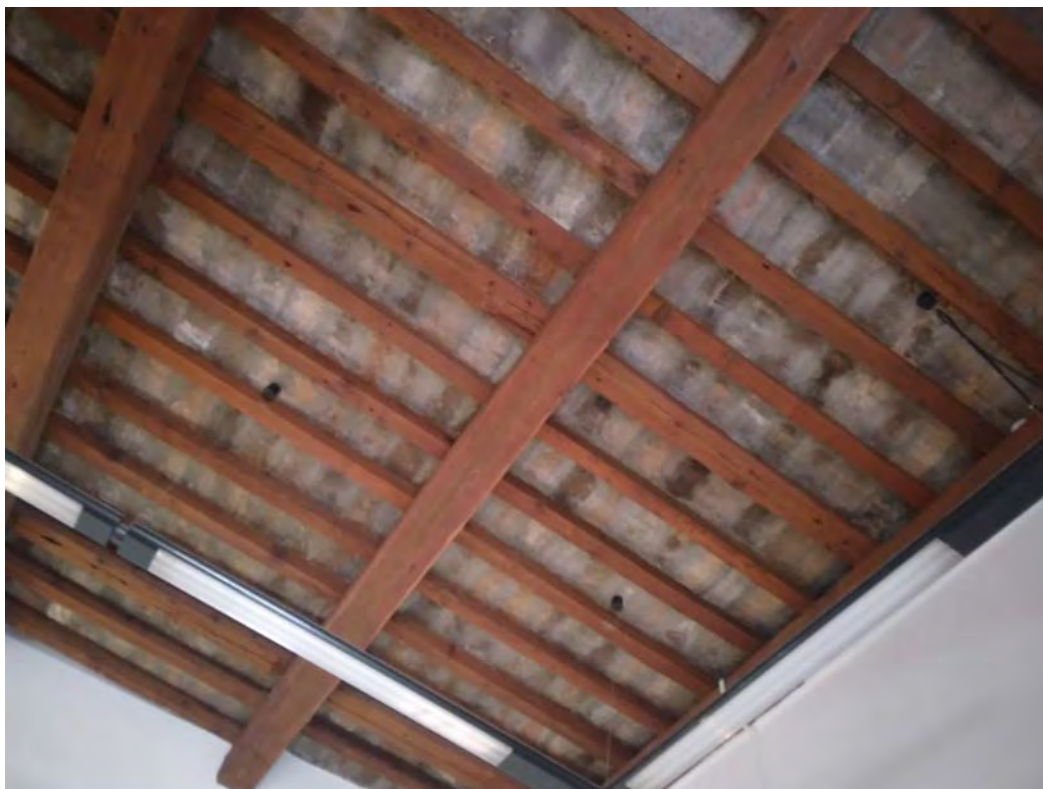
**Foto n. 5** – soffitto del vano ingresso in legno e piastrelle di laterizio

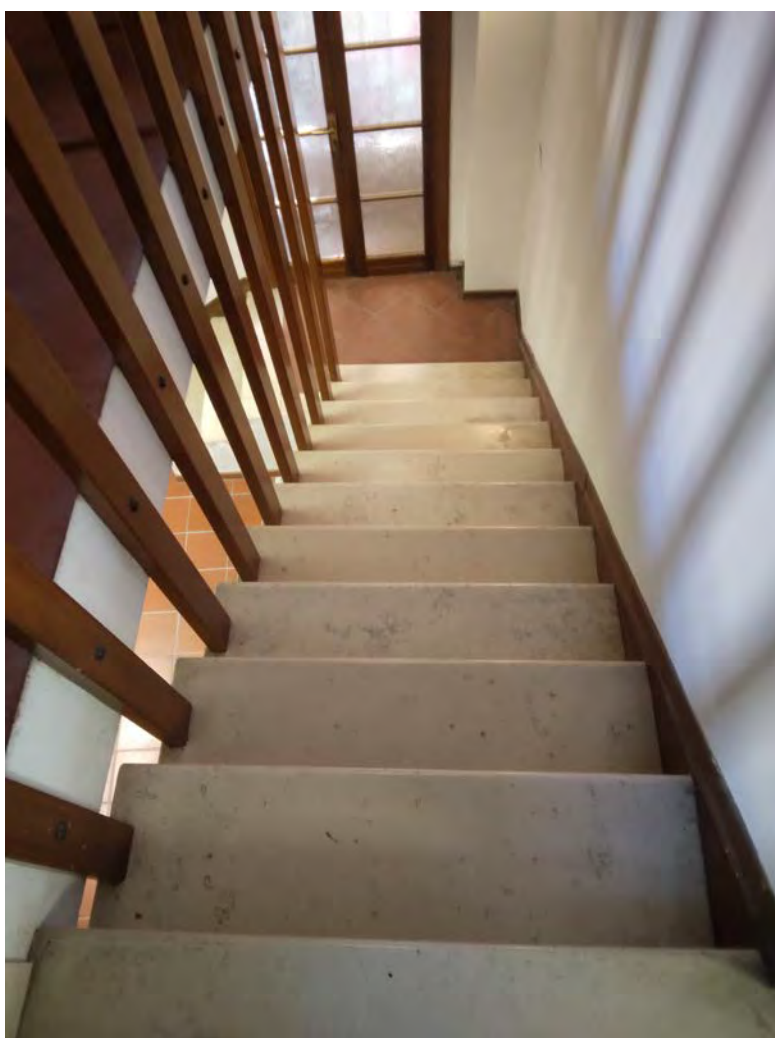
**Foto n. 6** – scala di accesso ai vani seminterrati

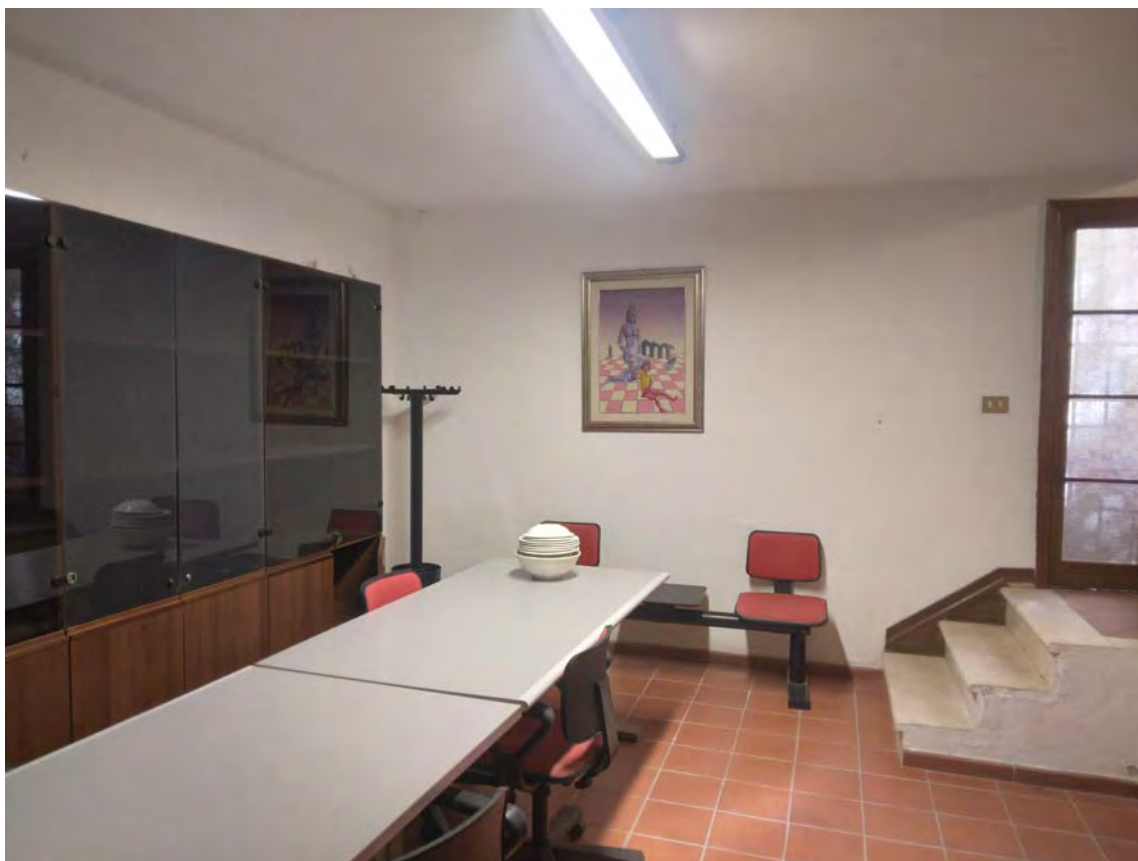
**Foto n. 7** – ufficio sito al piano seminterrato, al di sotto del vano ingresso

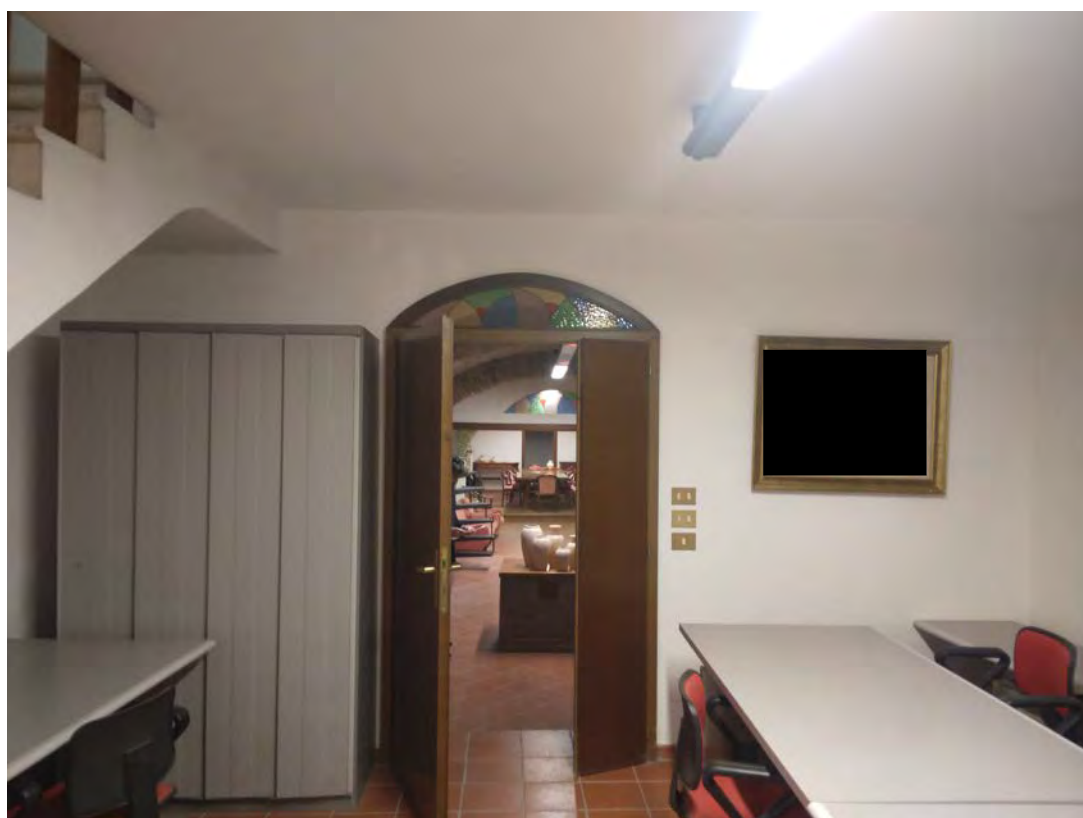
**Foto n. 8** – il medesimo ufficio da altra angolazione, sulla parete in primo piano la porta di accesso all'ampio locale posto sempre nel seminterrato

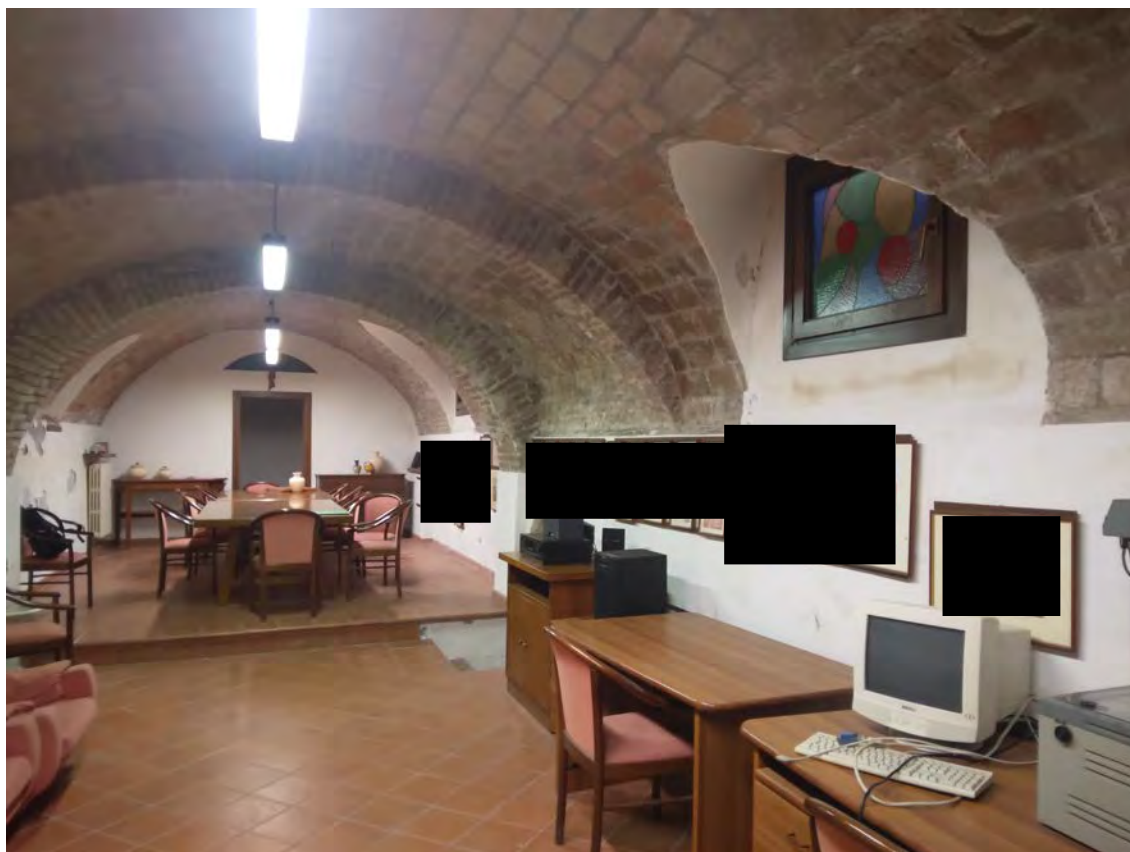
**Foto n. 9** – il grande vano centrale posto nel seminterrato

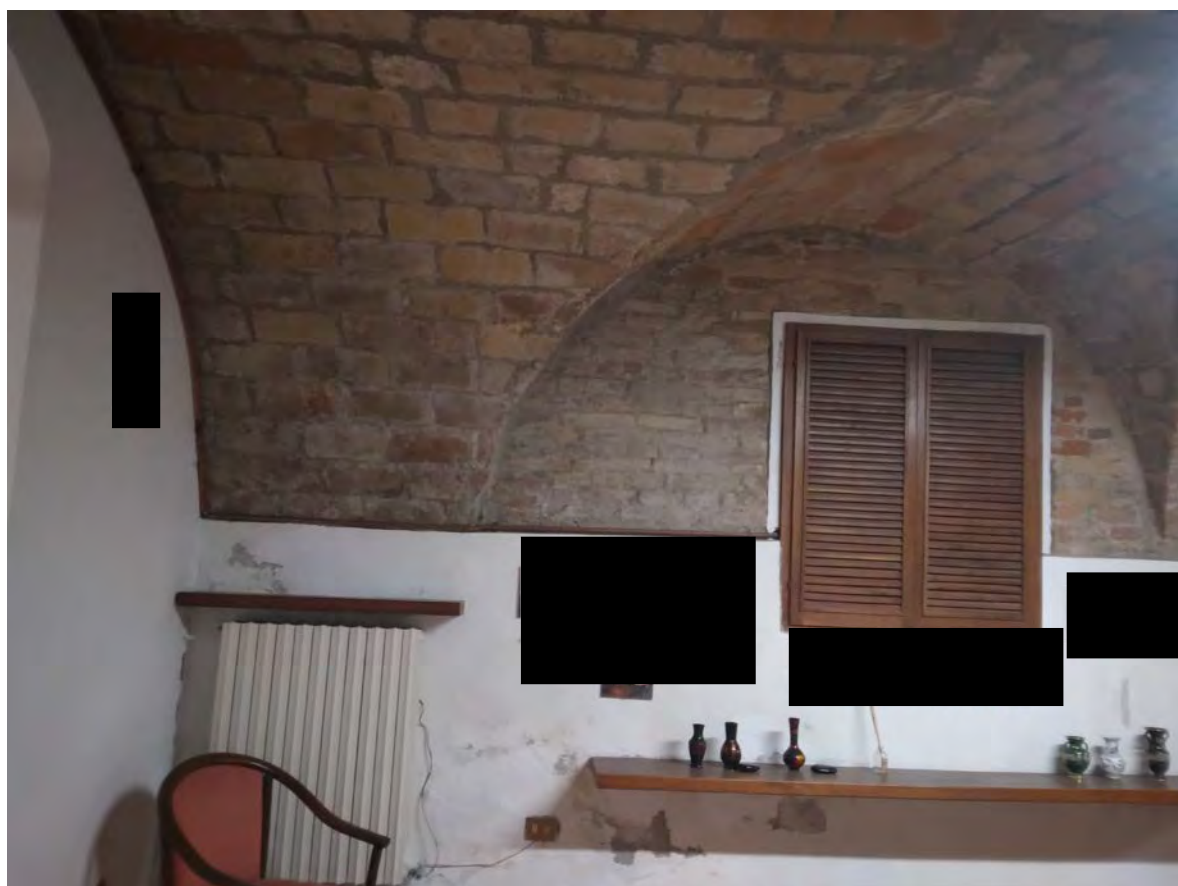
**Foto n. 10** – uno scorcio del grande vano centrale posto nel seminterrato, ben visibili le volte di laterizio in foglio e le vaste zone ammalorate a causa dell'umidità di risalita e contro-terra

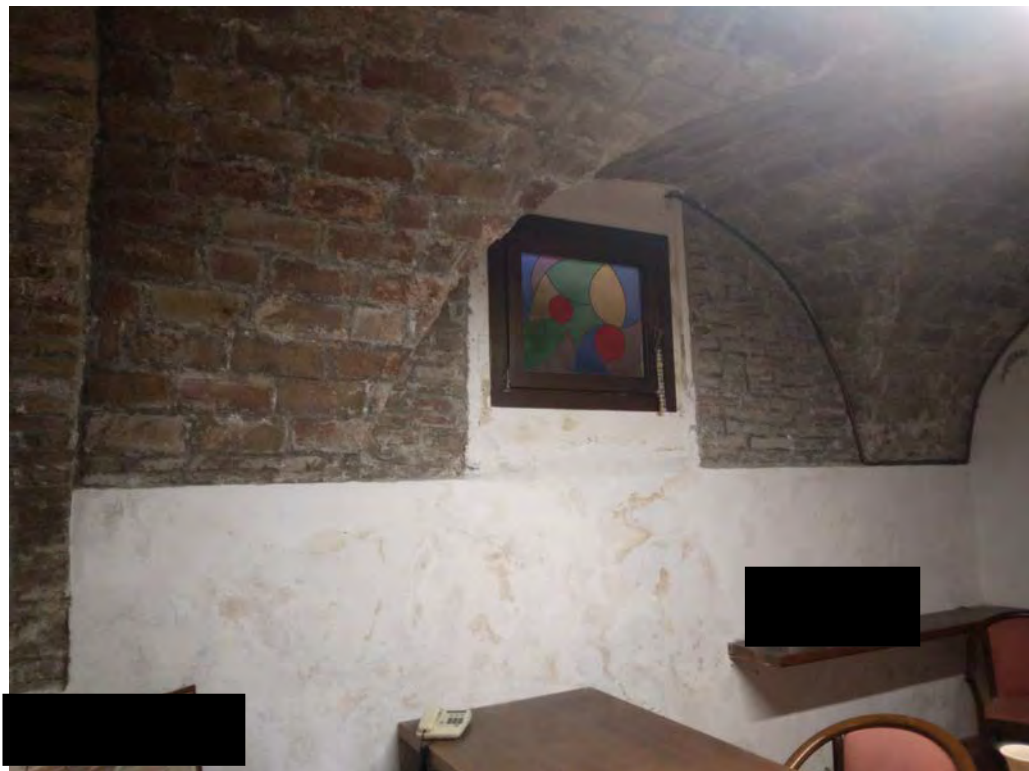
**Foto n. 11** – uno scorcio del grande vano centrale posto nel seminterrato, ben visibili le volte di laterizio in foglio e le vaste zone ammalorate a causa dell'umidità di risalita e contro-terra

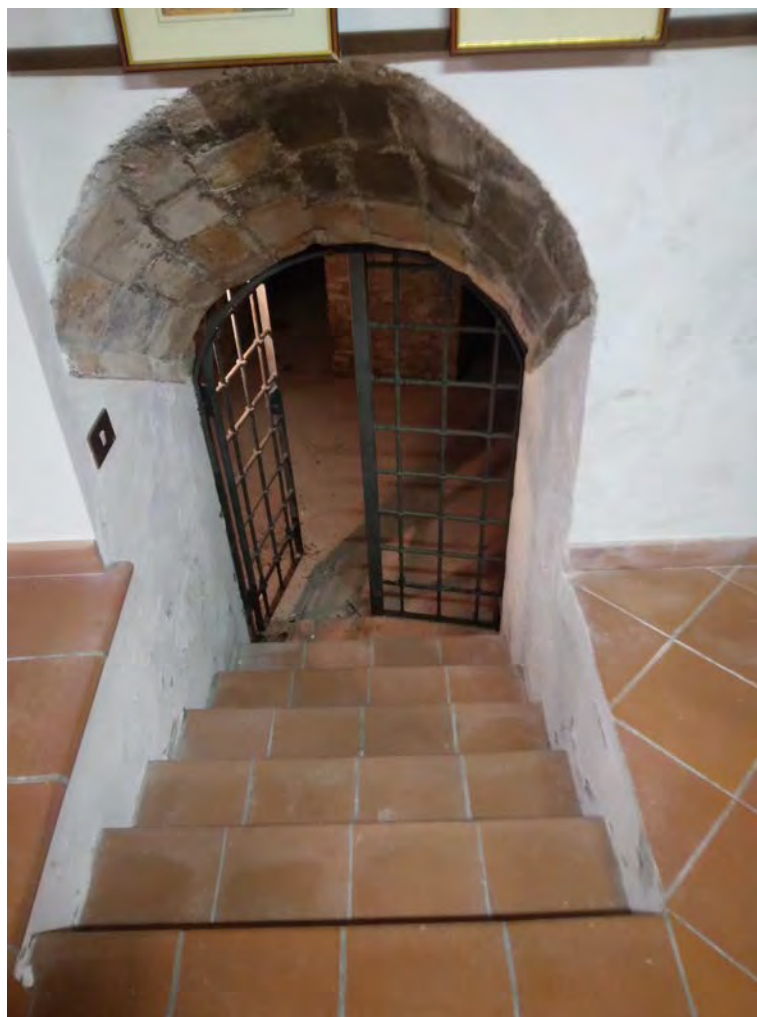
**Foto n. 12** – dal grande vano centrale posto nel seminterrato, alcuni gradini conducono ad una porzione ipogea (come in molti edifici del centro storico) non accatastata, né altrimenti documentata

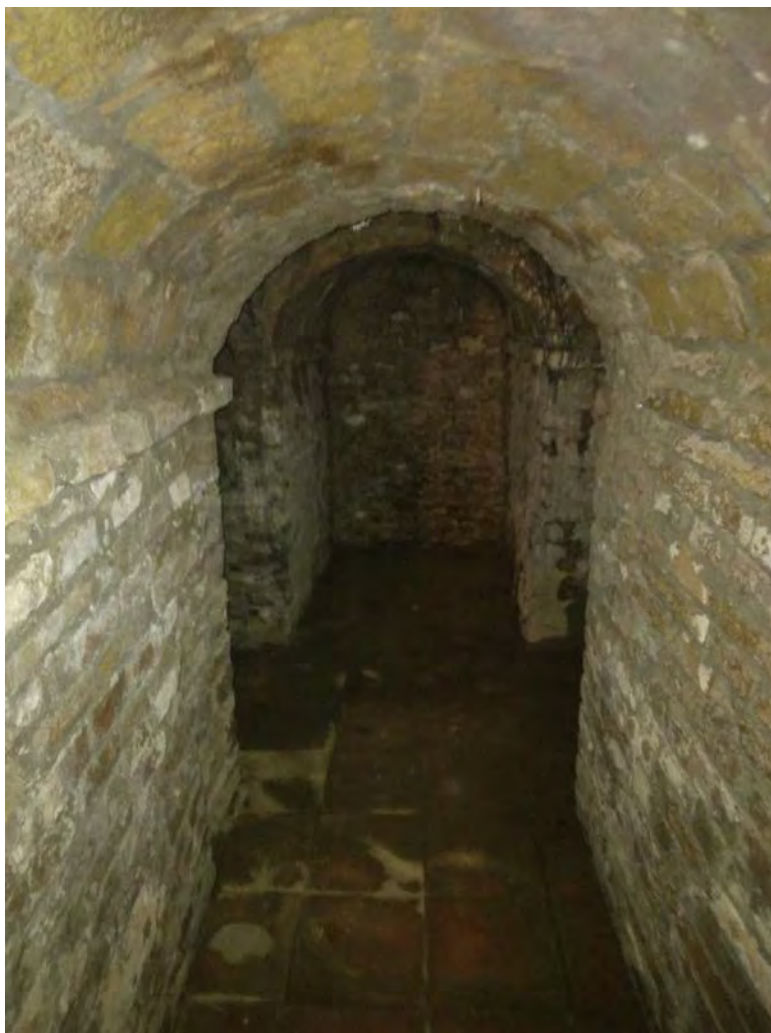
**Foto n. 13** – una veduta parziale dei piccoli vani ipogei

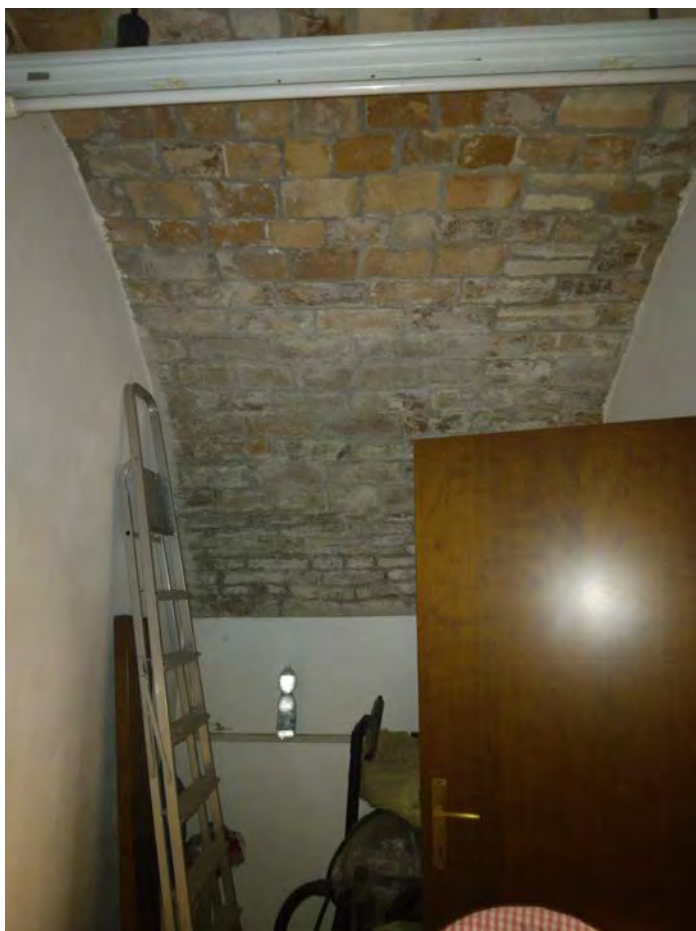
**Foto n. 14** – il piccolo vano di servizio ricavato dalla sala centrale mediante la realizzazione di un tramezzo

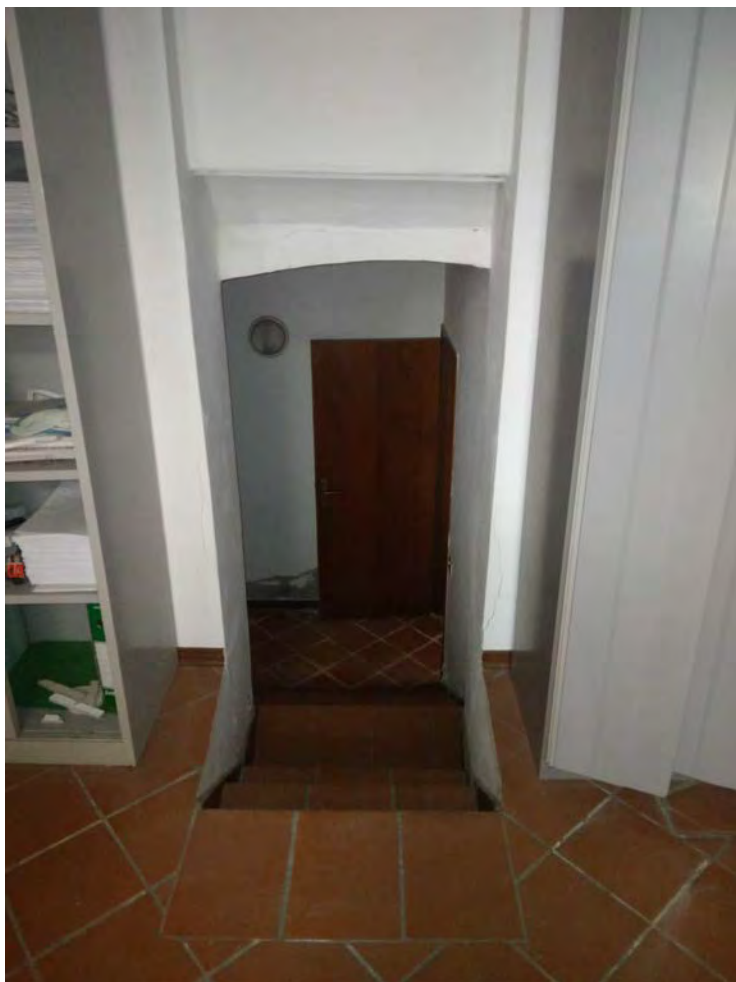
**Foto n. 15** – sempre dal grande vano centrale posto nel seminterrato, alcuni gradini conducono ad altri locali che sono stati oggetto di procedura di condono nel 1985, perfezionata nel 1999, si tratta di alcuni uffici e dei locali destinati a servizi igienici

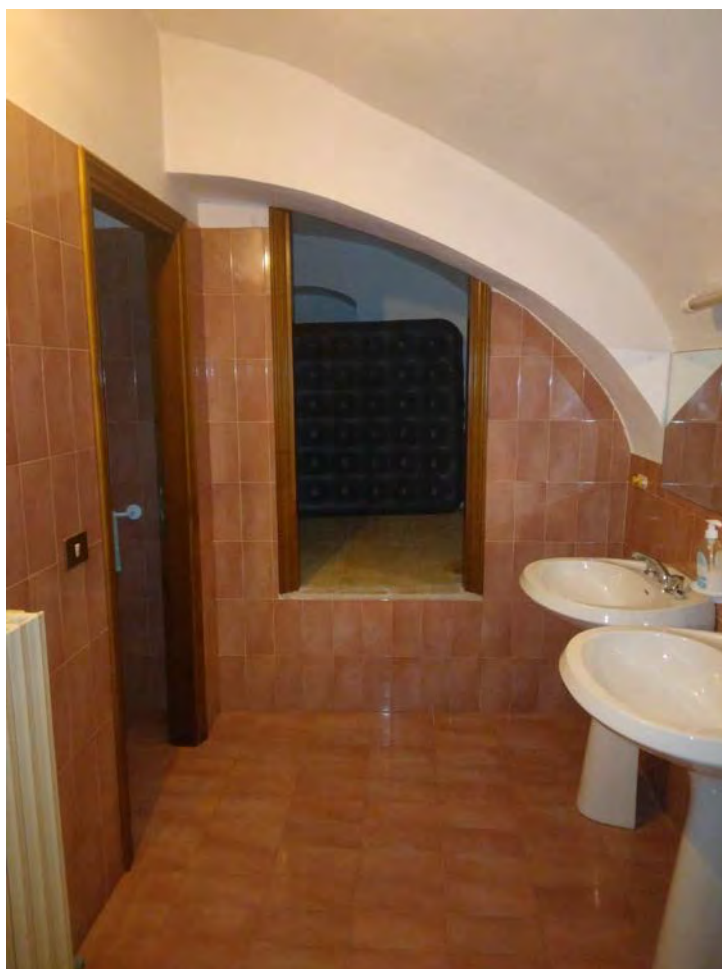
**Foto n. 16** – il disimpegno con i lavabi, da qui si accede ai 2 bagni e ad un locale destinato a ripostiglio

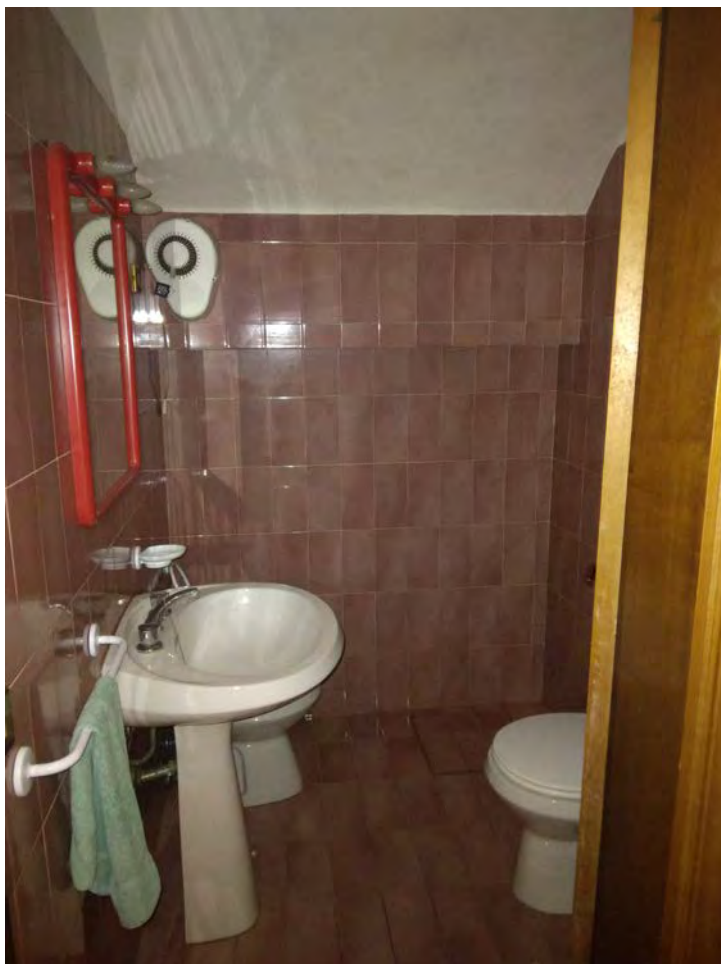
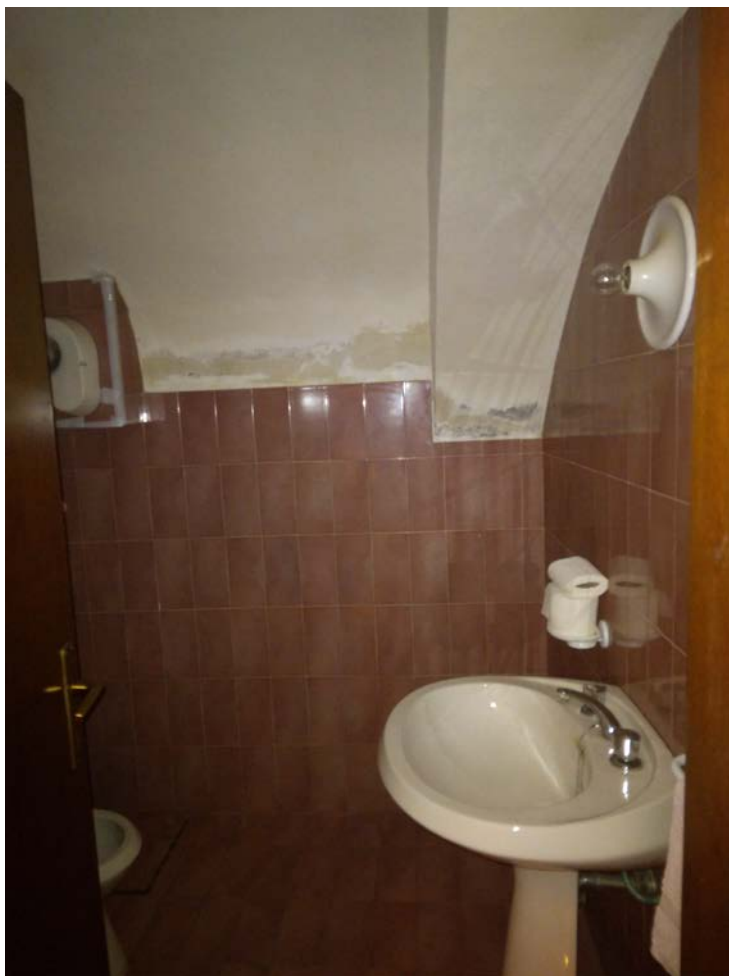
**Foto n. 17 e 18 – l'interno dei due bagni**

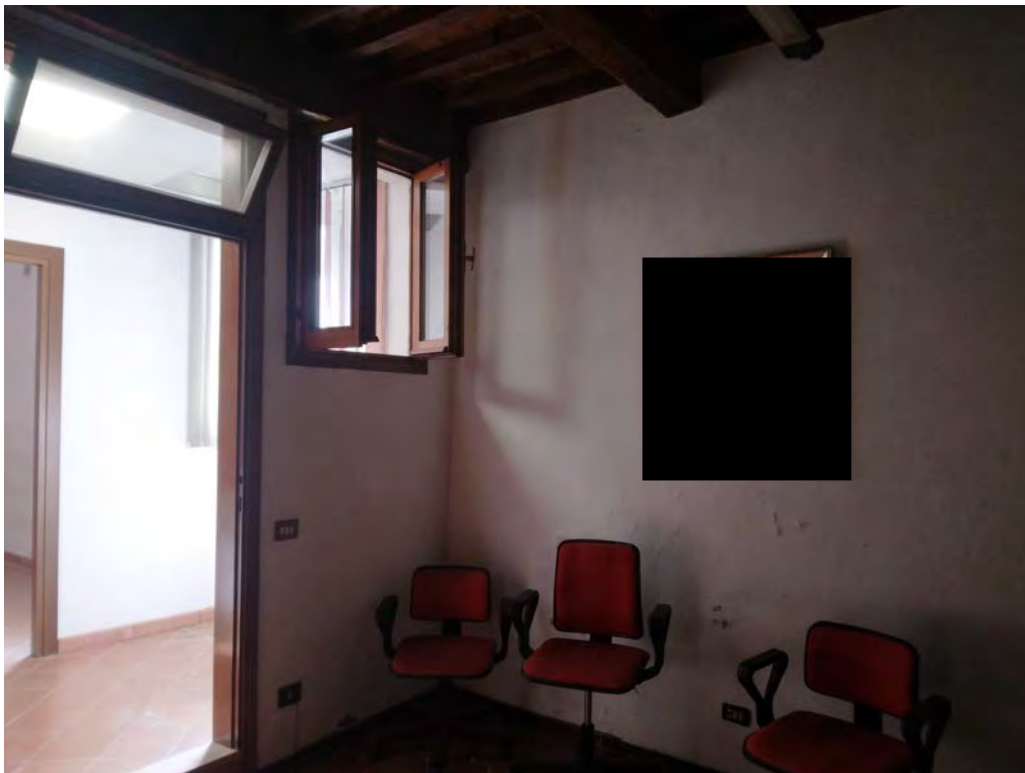
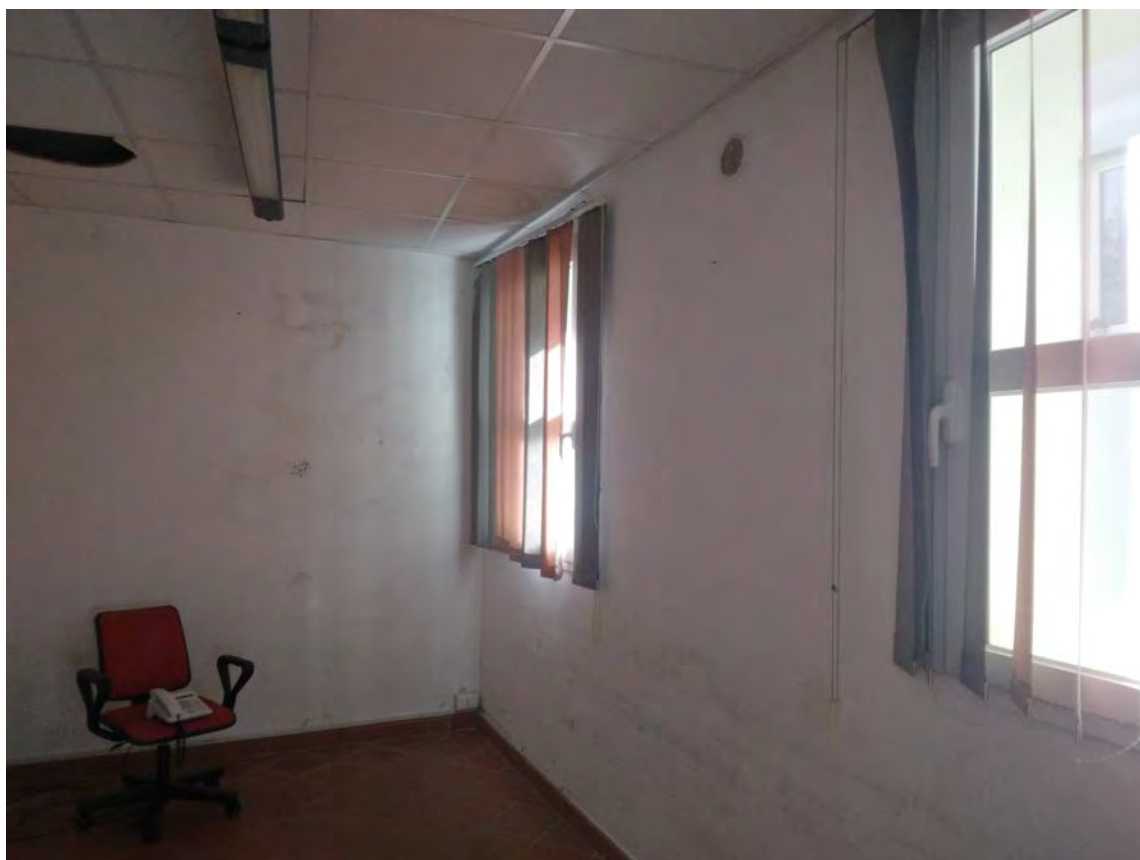
**Foto n. 19 e 20** – i locali che sono stati oggetto di procedura di condono nel 1985, perfezionata nel 1999, destinati ad uffici
