### Fotografie dei luoghi

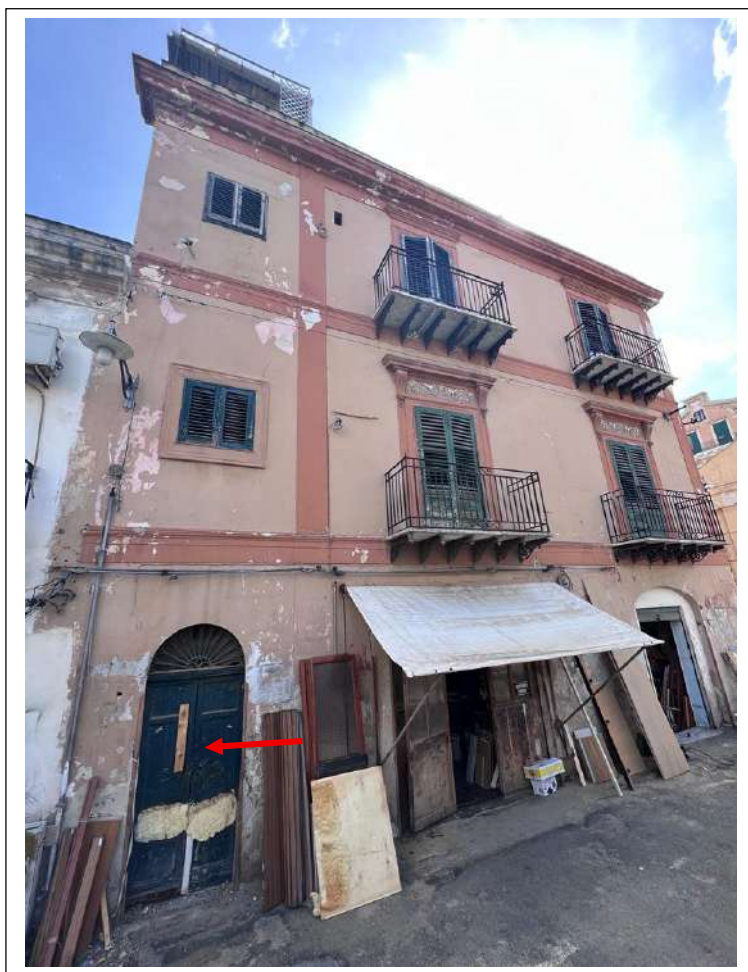
Foto n. 1. Prospetto su Piazza Vincenzo Linares del fabbricato di cui fanno parte i beni pignorati. Con la freccia è indicato il portone di ingresso dal civ. 6 di Piazza Linares ai beni oggetto di pignoramento ubicati al primo e secondo piano e identificati al sub. 13 e sub. 16

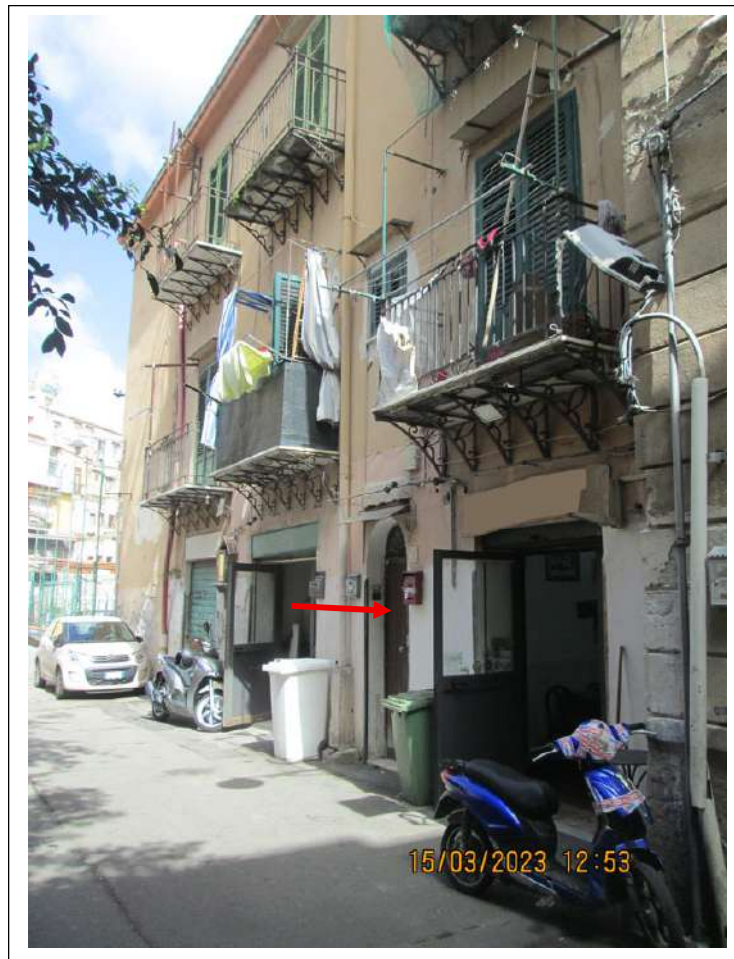
**Foto n. 2. Prospetto su Vicolo II del Celso del fabbricato di cui fanno parte i beni pignorati. Con la freccia è indicato il portone di ingresso dal civ. 7 ai beni oggetto di pignoramento identificati ai sub. 14 e sub. 15 e ubicati al secondo piano**

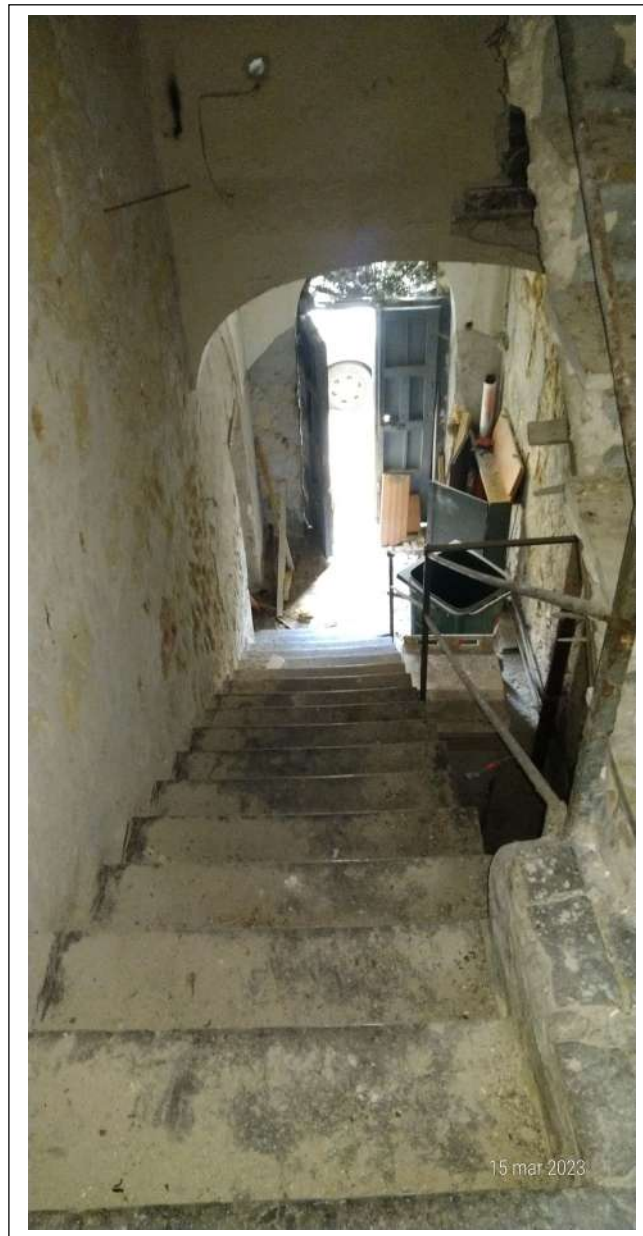
**Foto n. 3. Scala con accesso da Piazza Linares n. 6 che conduce ai beni pignorati del primo e secondo piano del fabbricato (sub. 13 e sub. 16)**

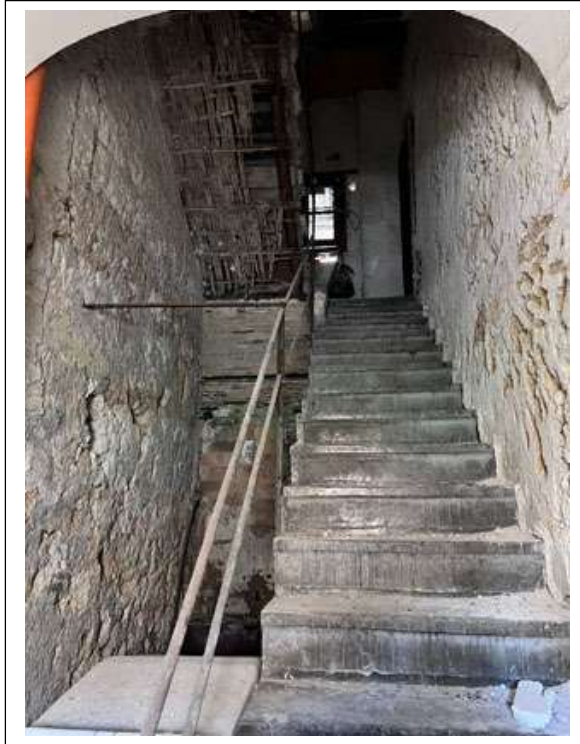
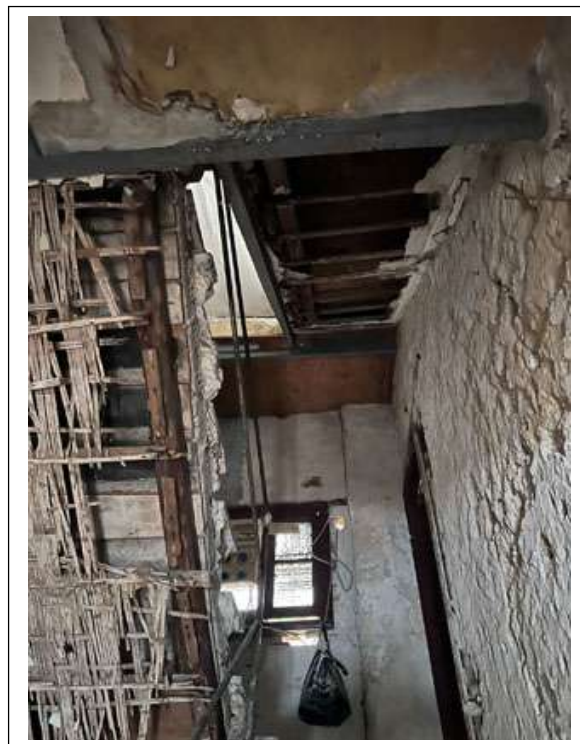
Foto n. 4-5. Scala con accesso da Piazza Linares n. 6 che conduce ai beni pignorati del primo e secondo piano del fabbricato (sub. 13 e sub. 16)

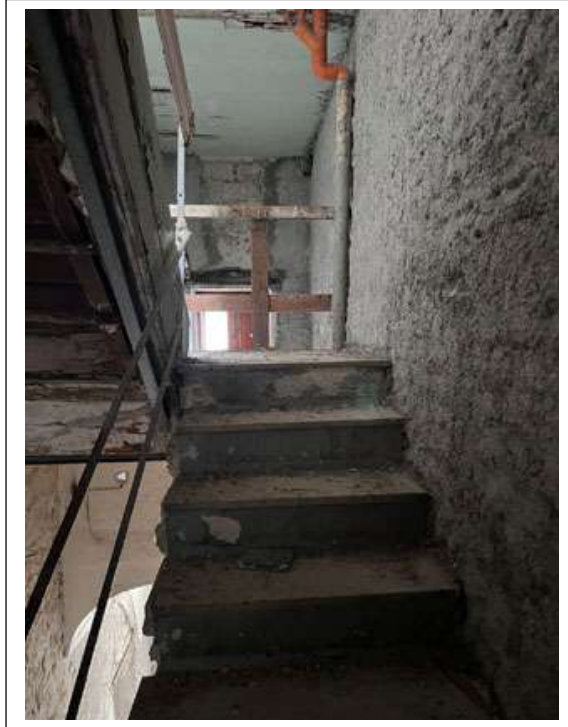
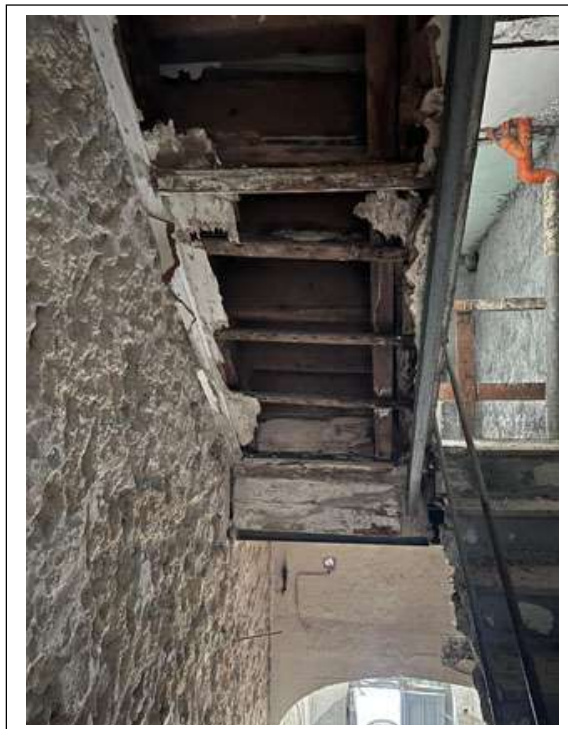
Foto n. 6-7. Scala con accesso da Piazza Linares n. 6 che conduce ai beni pignorati del primo e secondo piano del fabbricato (sub. 13 e sub. 16)

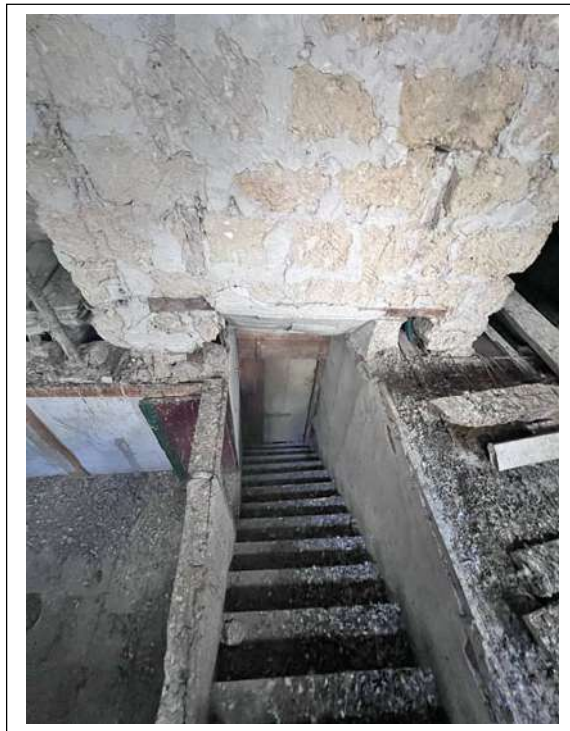
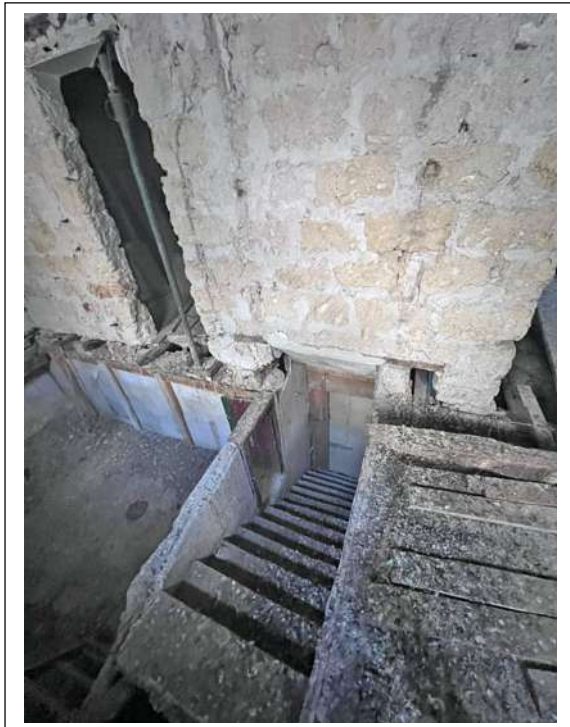
Foto n. 8-9. Scala con accesso da Vicolo II del Celso n. 7 che conduce ai beni pignorati del secondo piano del fabbricato (sub. 14 e sub. 15)

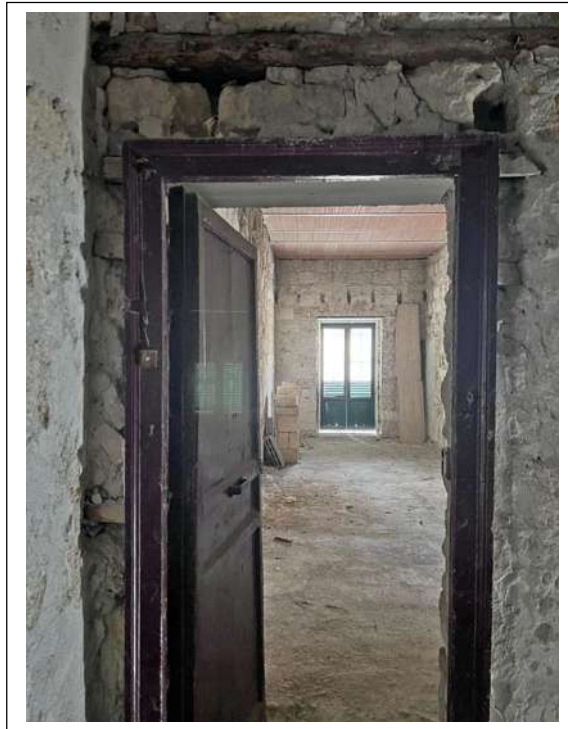
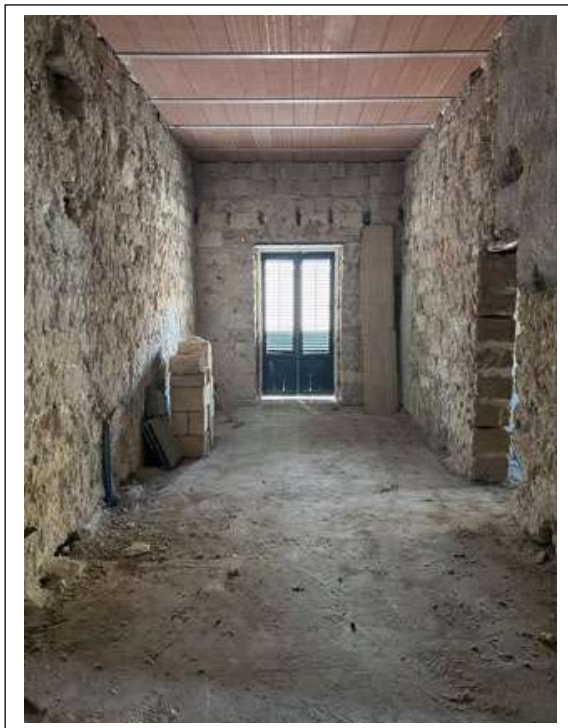
Foto n. 10-11. Immobile identificato al sub. 13.  
Ambiente di ingresso con affaccio su Vicolo II del  
Celso

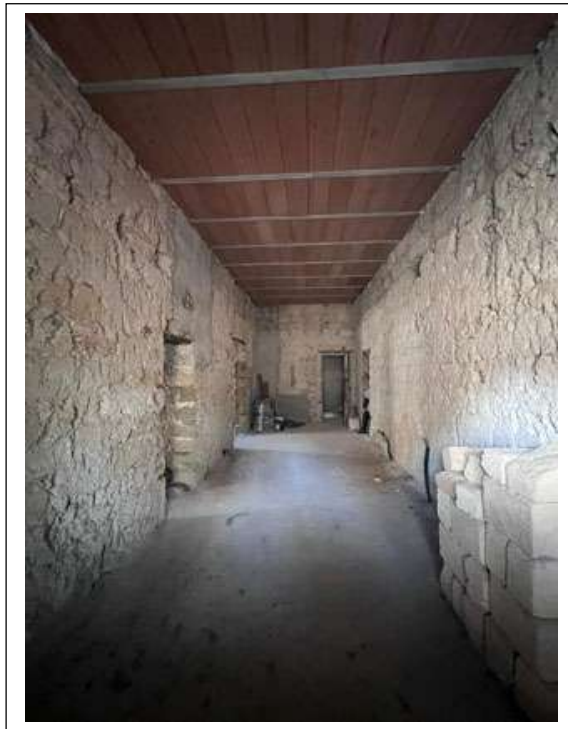
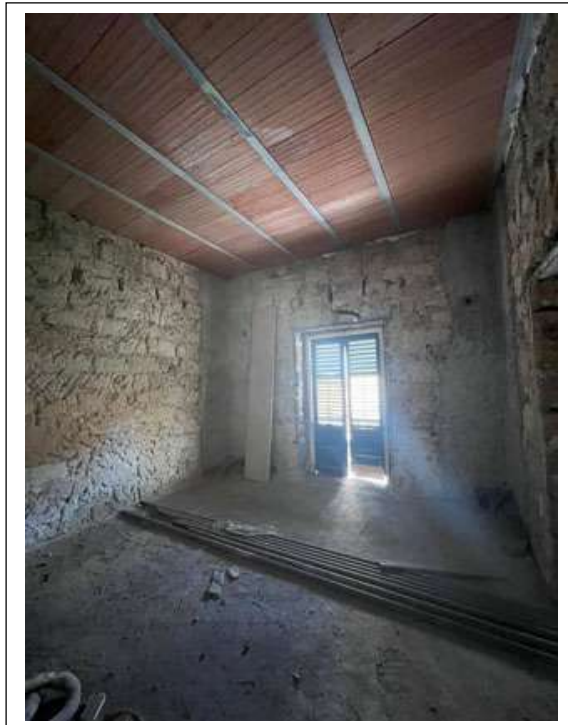
Foto n. 12-13. Immobile identificato al sub. 13.  
Ambiente di ingresso con affaccio su Vicolo II del  
Celso

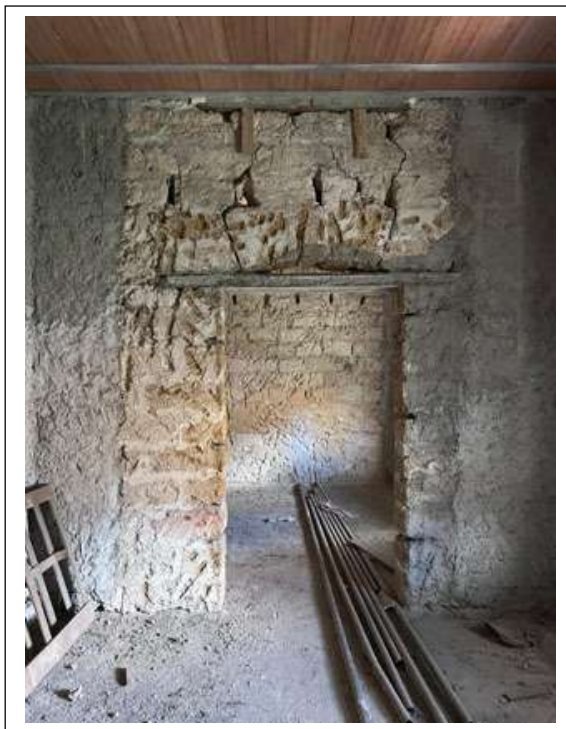
Foto n. 14. Immobile identificato al sub. 13.  
Apertura di collegamento tra i vani prospettanti su  
Piazza Linares

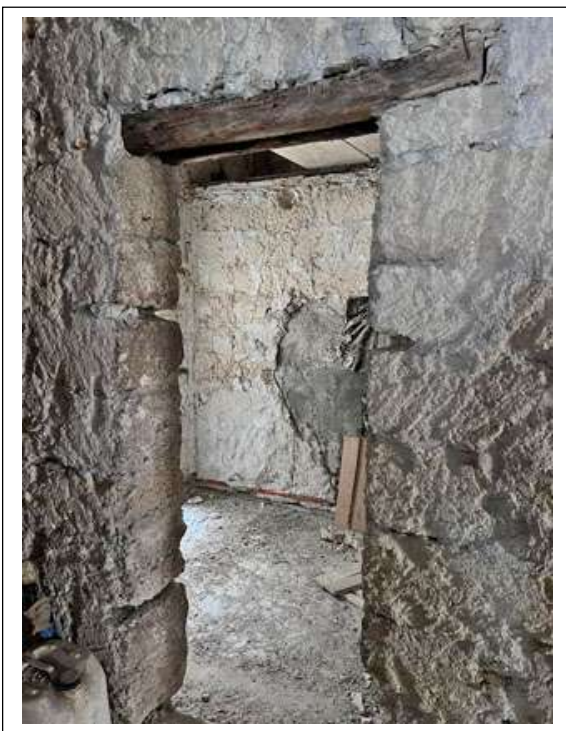
Foto n. 15. Immobile identificato al sub. 13.  
Apertura di collegamento tra l'ambiente di  
ingresso e il vano indicato come cucina nella  
planimetria catastale di impianto

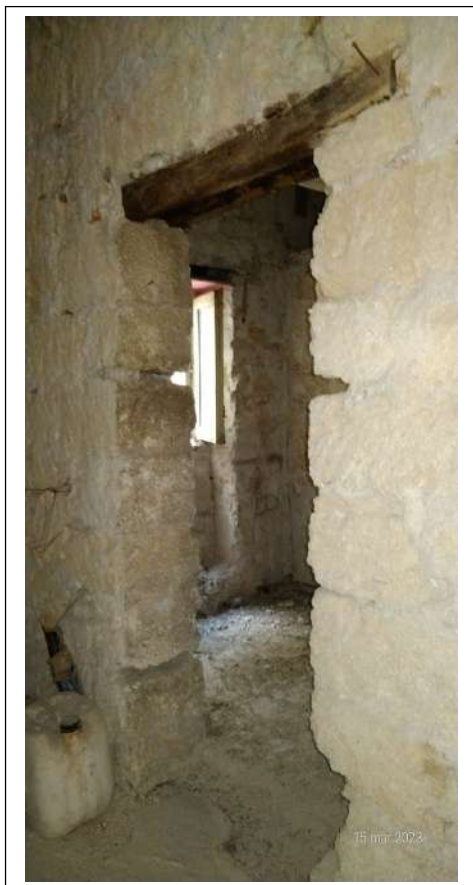
**Foto n. 16. Immobile identificato al sub. 13. Apertura di collegamento tra l'ambiente di ingresso e il vano indicato come cucina nella planimetria catastale di impianto**

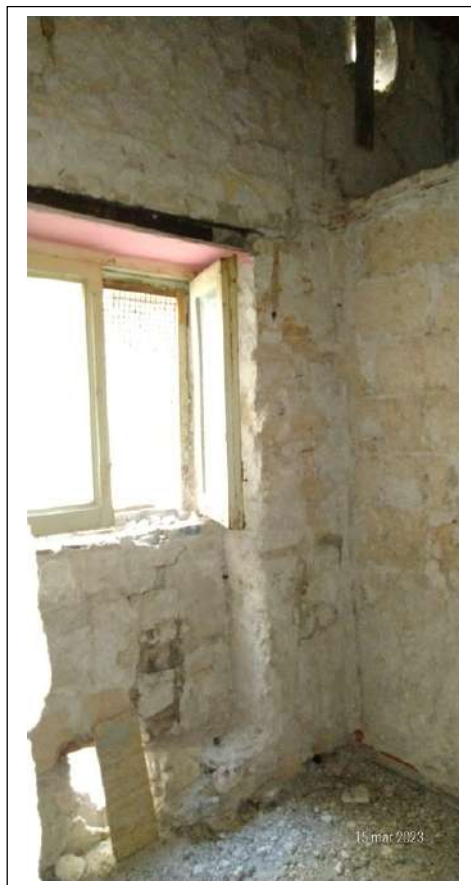
**Foto n. 17. Immobile identificato al sub. 13. Vano con soppalco/ripostiglio indicato come cucina nella planimetria catastale di impianto**

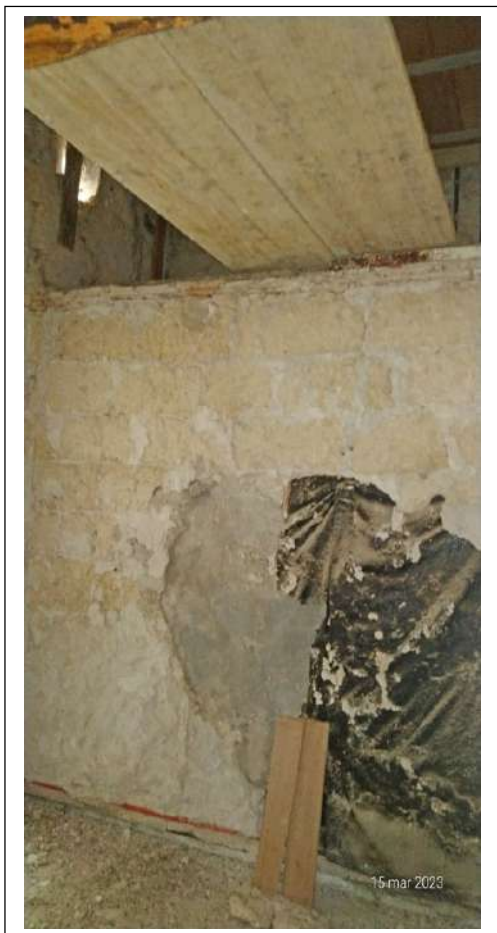
Foto n. 18. Immobile identificato al sub. 13. Vano con soppalco/ripostiglio indicato come cucina nella planimetria catastale di impianto

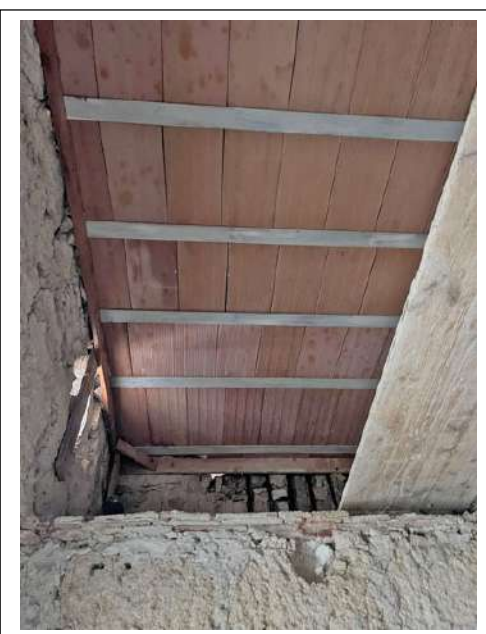
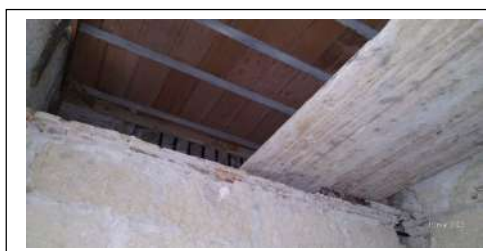
Foto n. 19-20. Immobile identificato al sub. 13. Soppalco/ripostiglio del vano indicato come cucina nella planimetria catastale di impianto

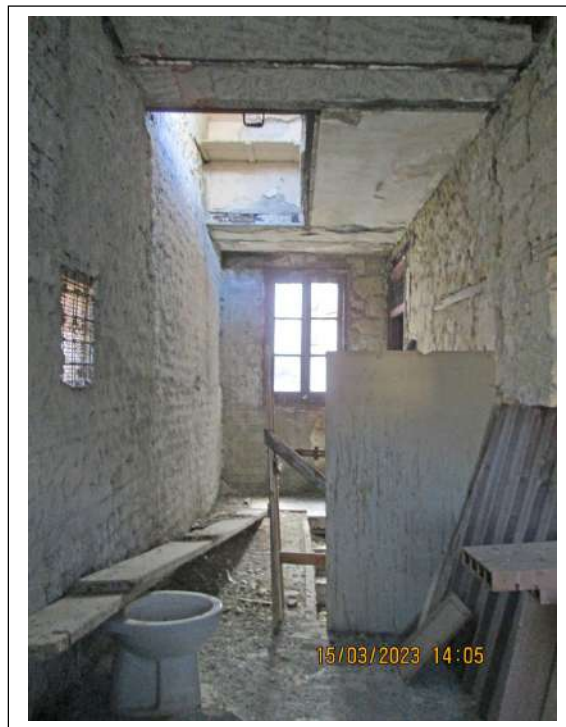
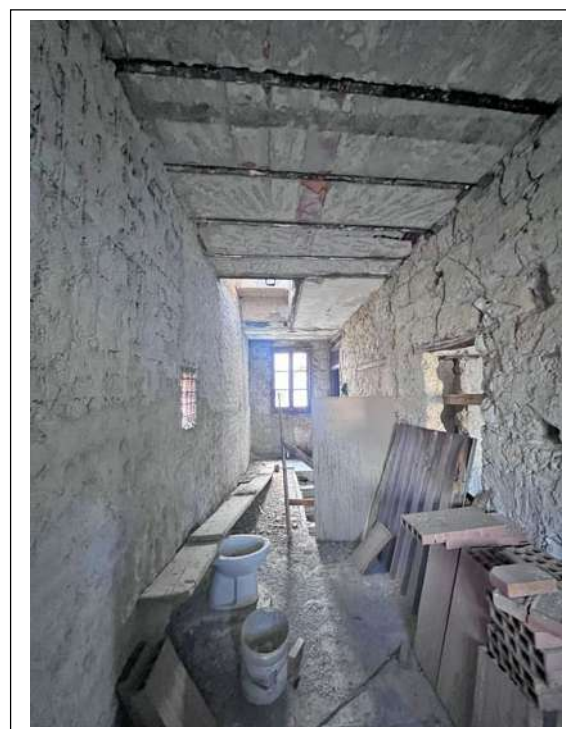
Foto n. 21-22. Scala comune con accesso da Piazza Linares n. 6. Rampa che conduce all'immobile identificato al sub. 16 al secondo piano.

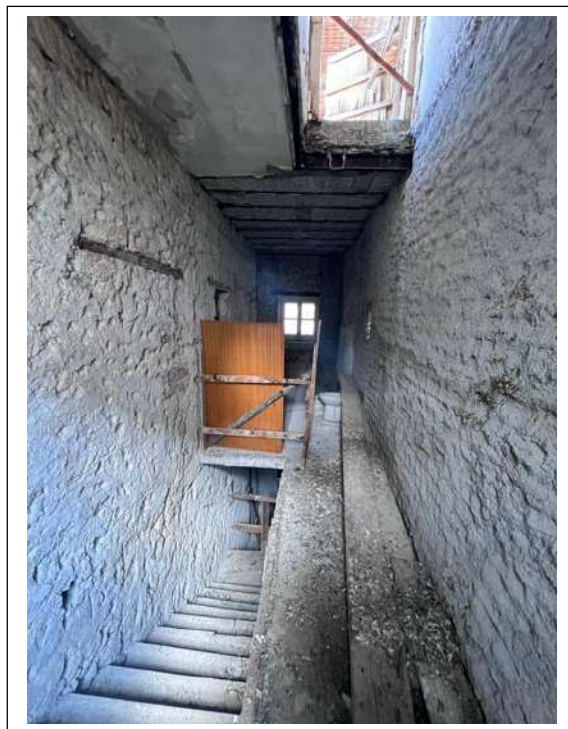
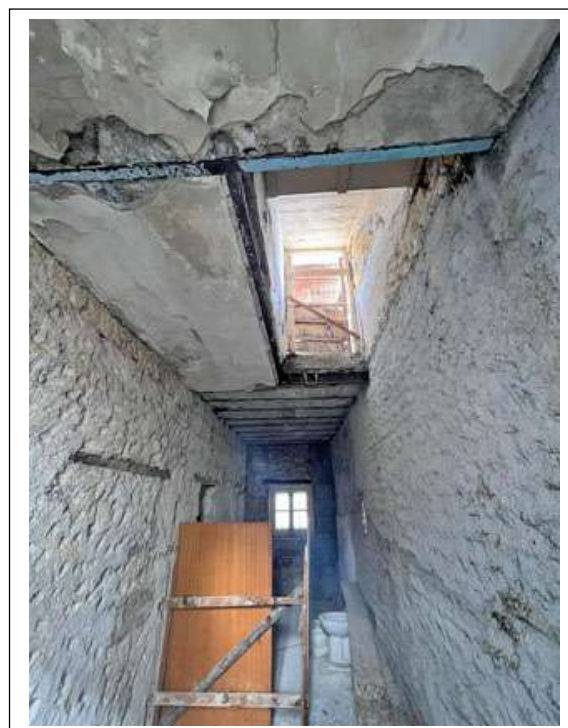
Foto n. 23-24. Scala comune con accesso da Piazza Linares n. 6. Rampa che conduce all'immobile identificato al sub. 16 al secondo piano. E' visibile l'ingresso alla terrazza del terzo piano non accessibile per l'assenza dell'ultima rampa

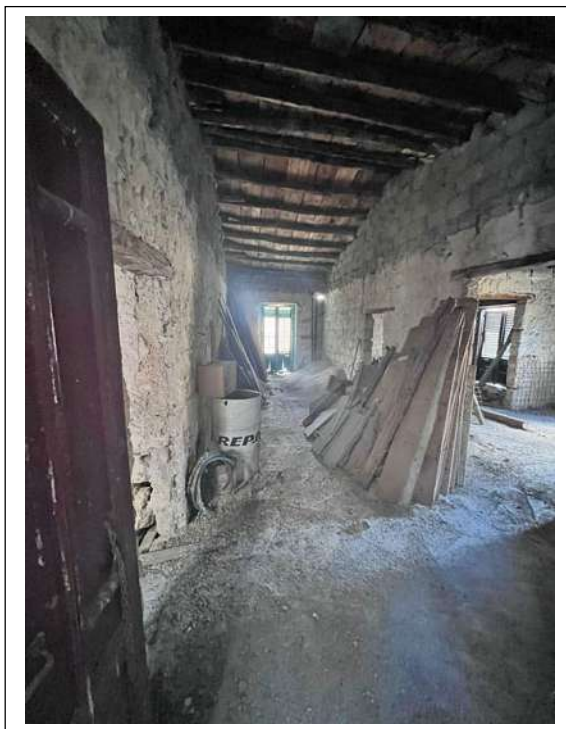
Foto n. 25. Immobile identificato al sub. 16.  
Ambiente di ingresso con affaccio su Vicolo II del  
Celso

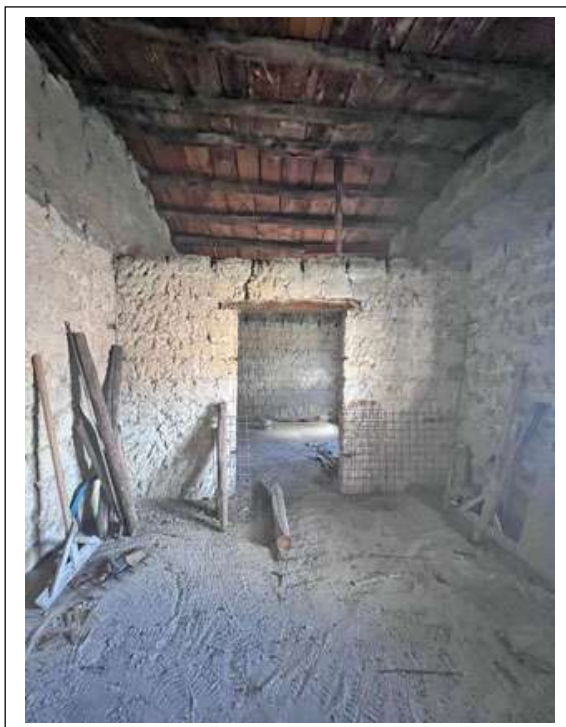
Foto n. 26. Immobile identificato al sub. 16.  
Apertura di collegamento tra i vani prospettanti su  
Piazza Linares

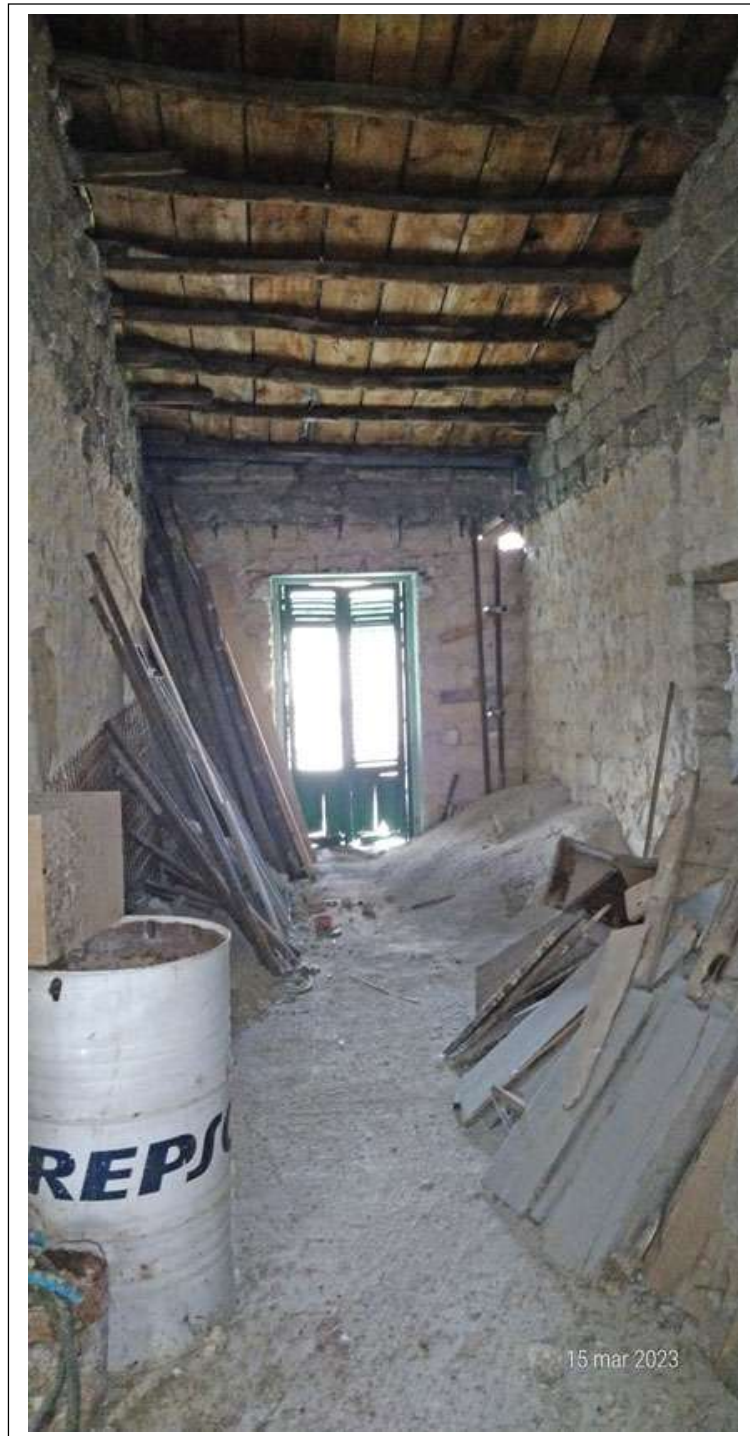
Foto n. 27. Immobile identificato al sub. 16. Ambiente di ingresso prospettante su Vicolo II del Celso

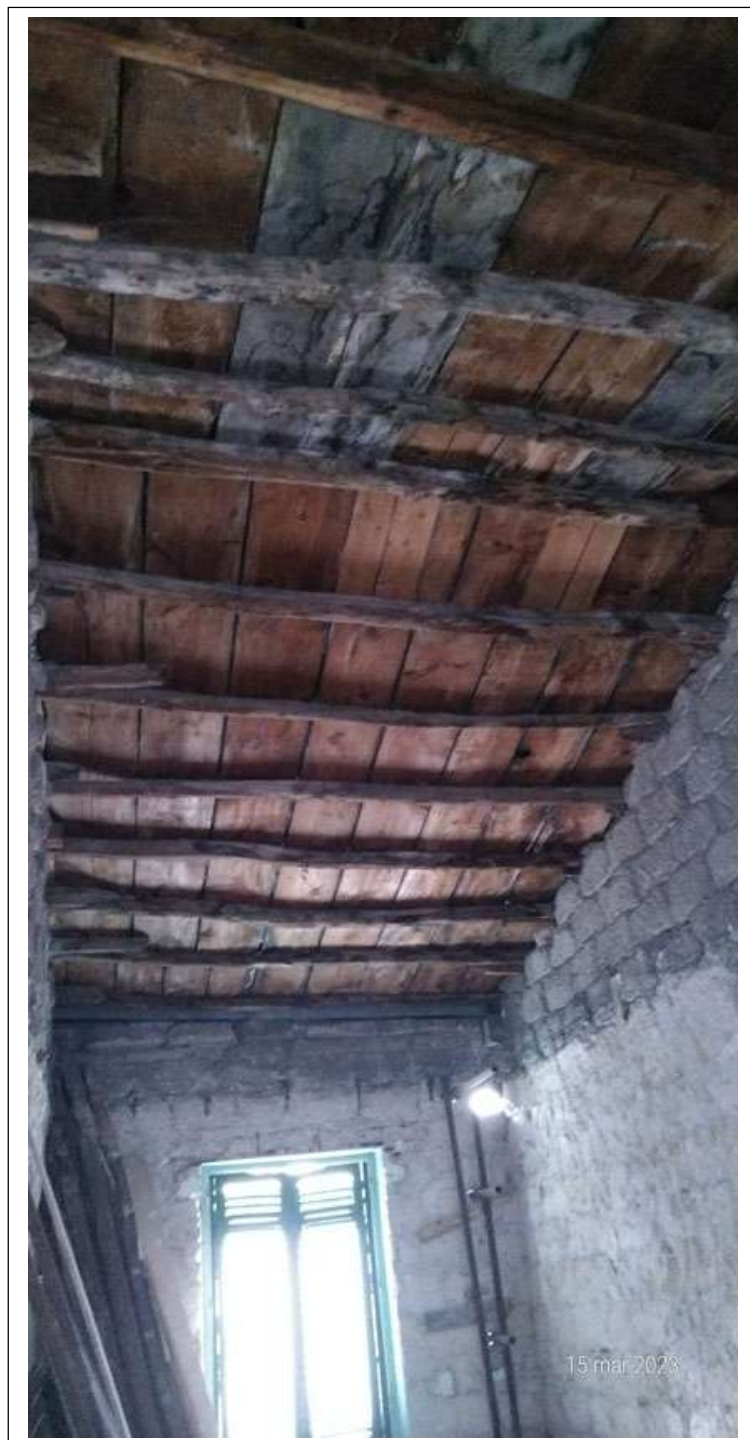
Foto n. 28. Immobile identificato al sub. 16. Ambiente di ingresso prospettante su Vicolo II del Celso

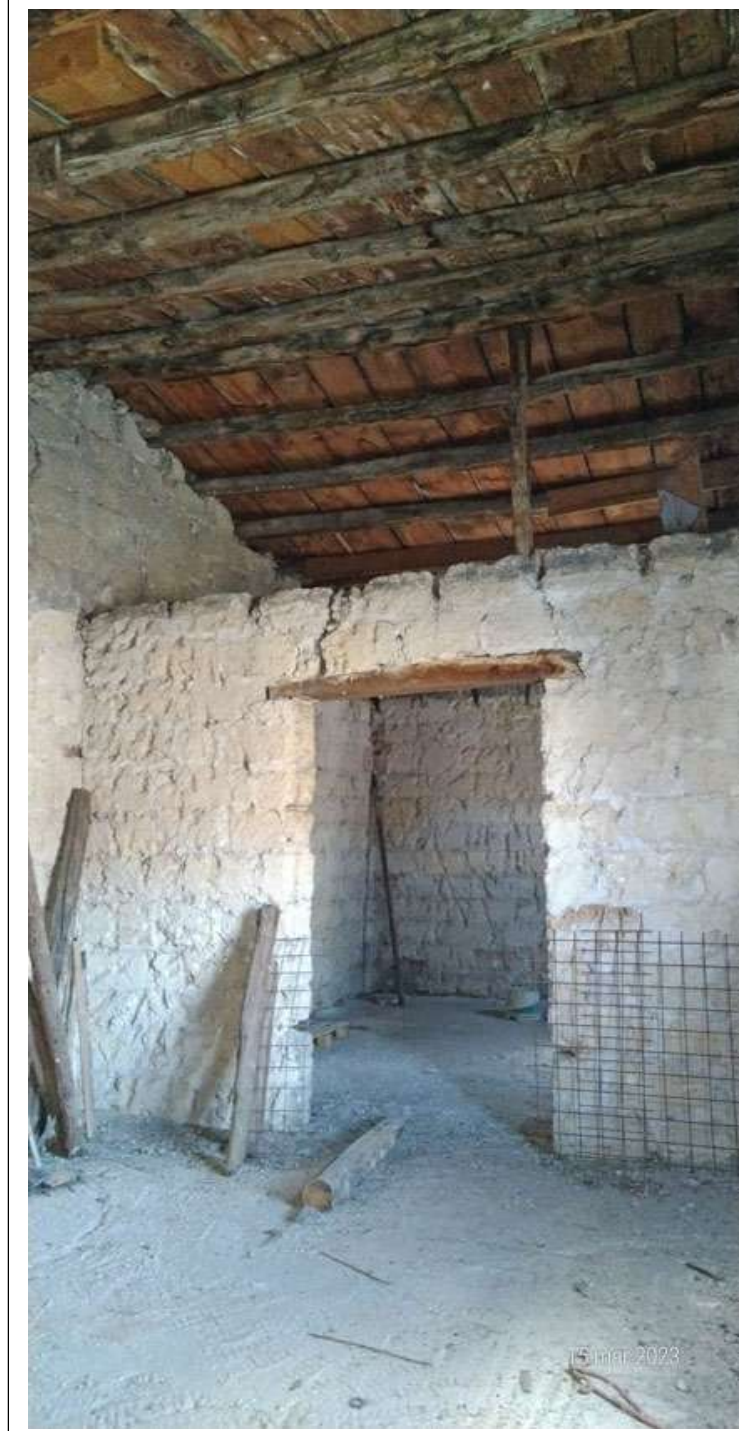
Foto n. 29. Immobile identificato al sub. 16. Vano prospettante su Piazza Vincenzo Linares

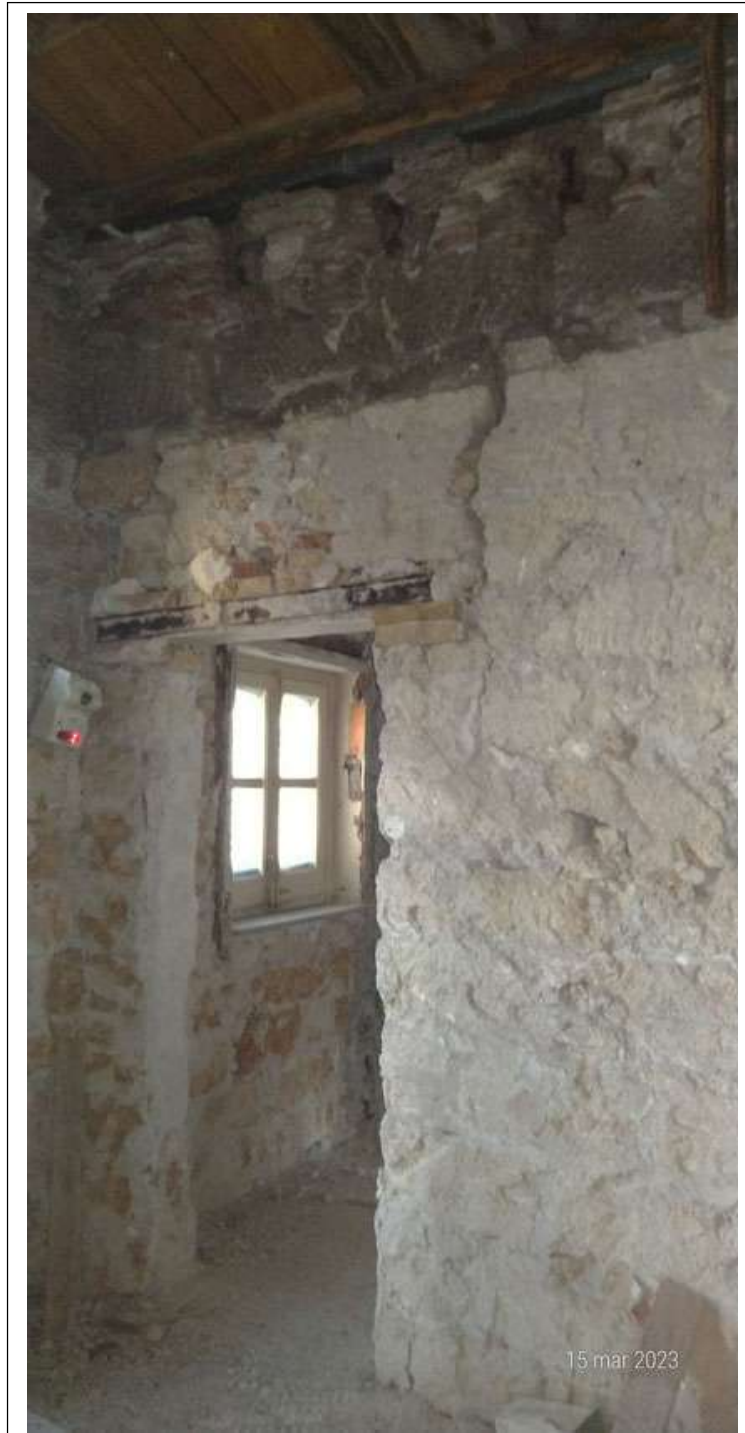
Foto n. 31. Immobile identificato al sub. 16. Vano prospettante su Piazza Vincenzo Linares

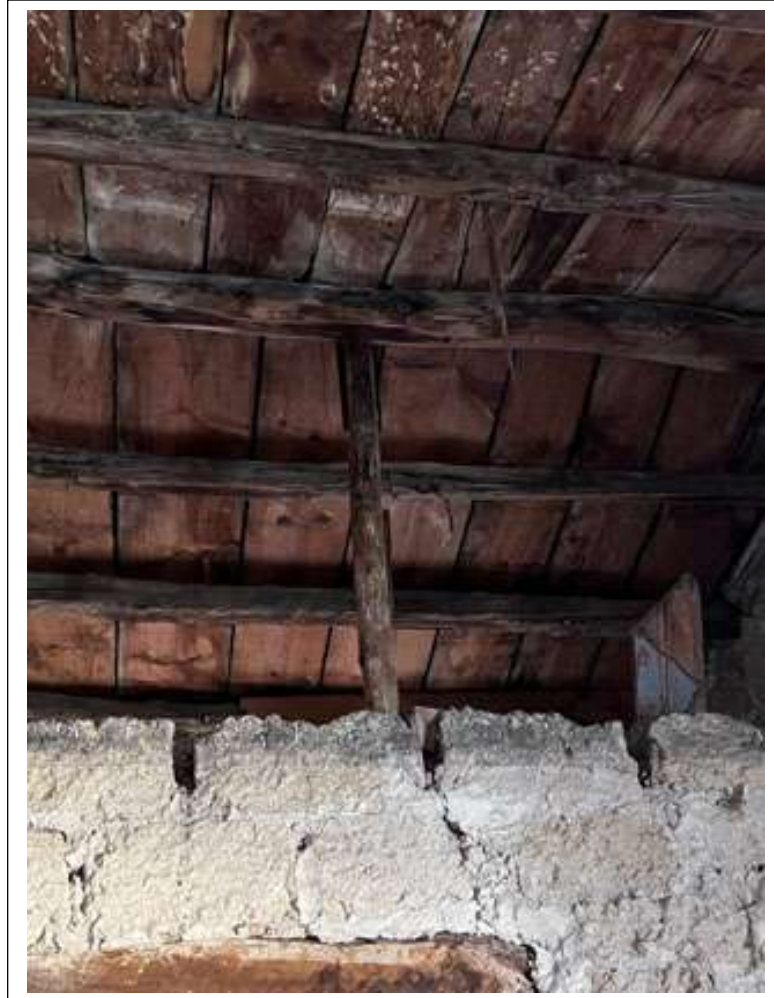
**Foto n. 32. Particolare della copertura lignea con puntello di sostegno**

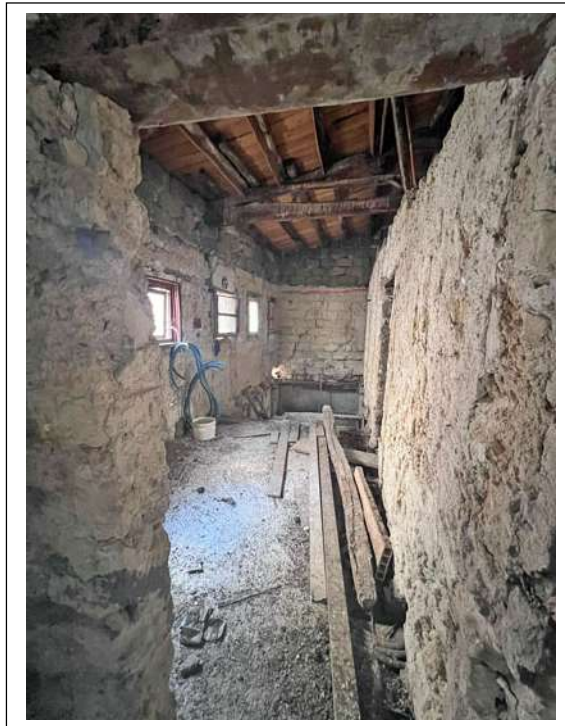
**Foto n. 33. Immobili identificati al sub. 14 e sub. 15**

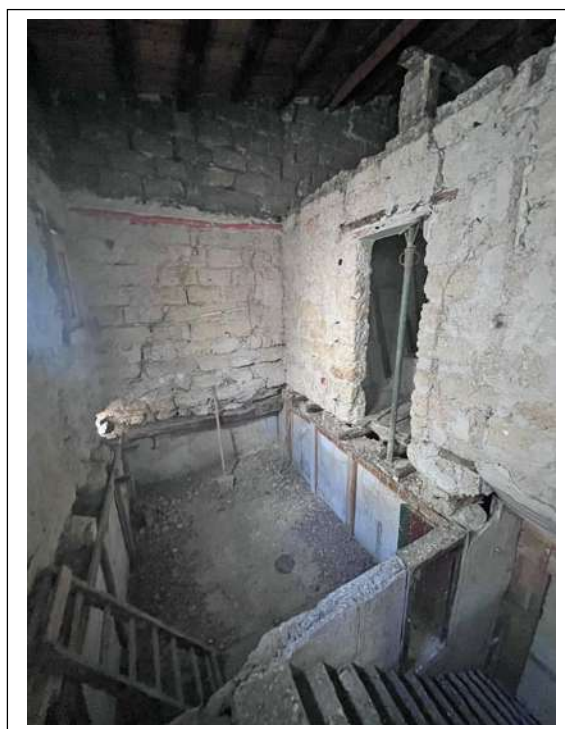
**Foto n. 34. Immobile identificato al sub. 15 in cui è crollato il solaio di calpestio**

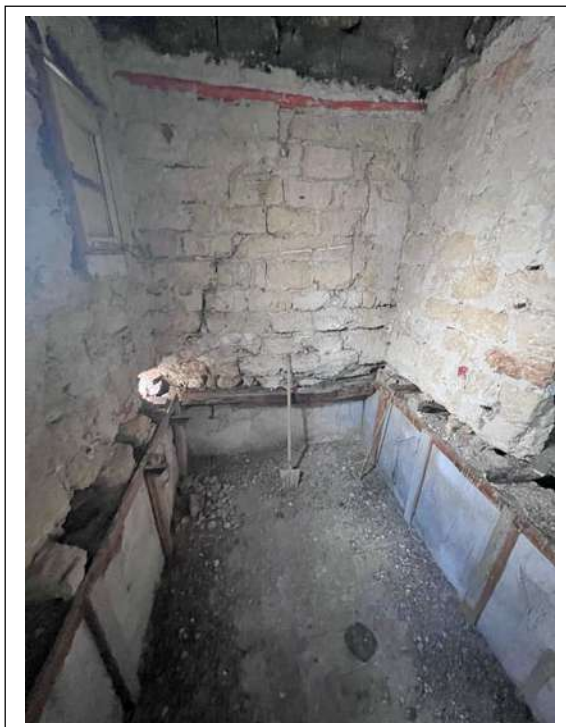
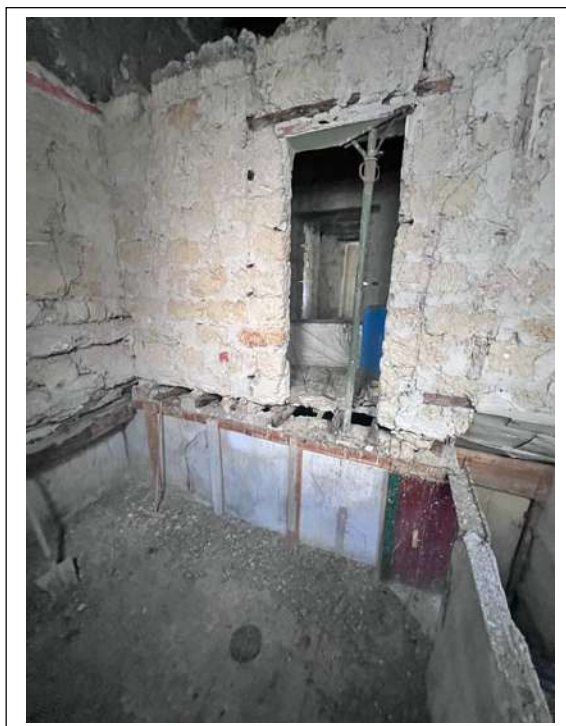
Foto n. 35-36. Immobile identificato al sub. 15  
in cui è crollato il solaio di calpestio

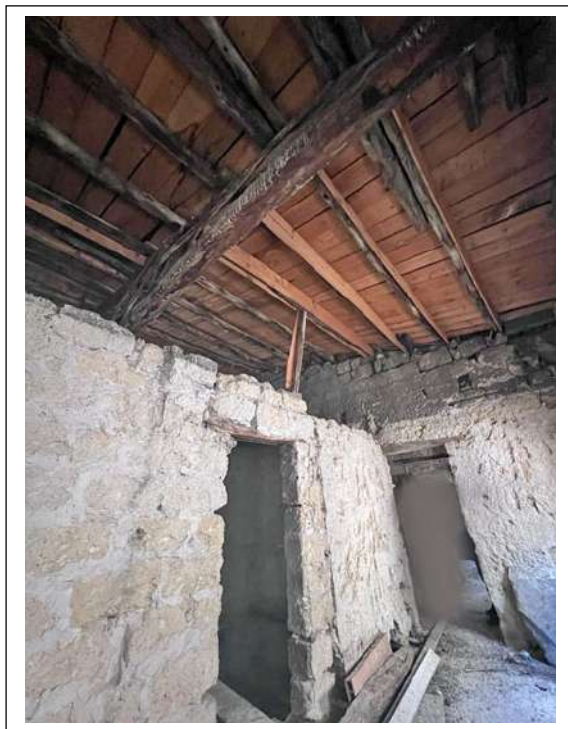
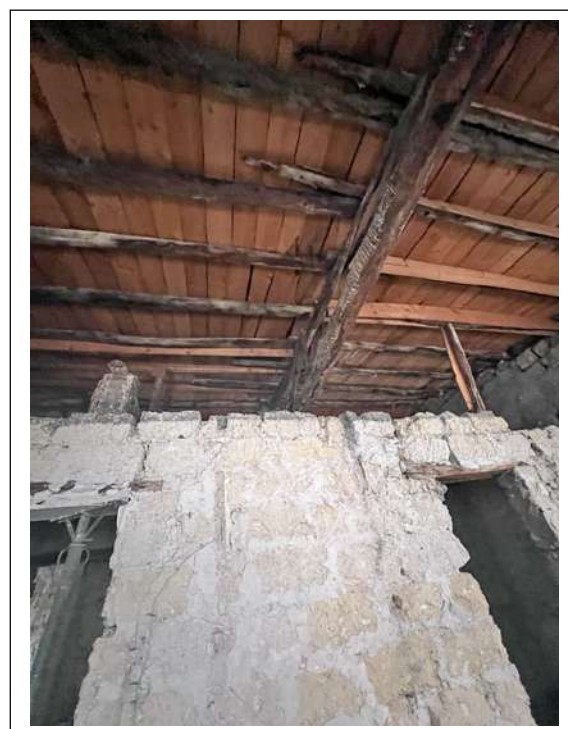
Foto n. 36-37. Immobile identificato al sub. 14.  
Particolare delle murature e del tetto in legno

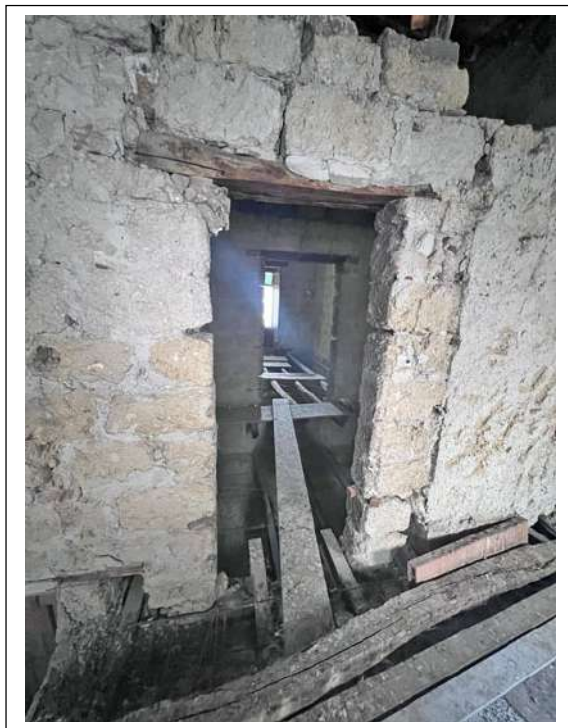
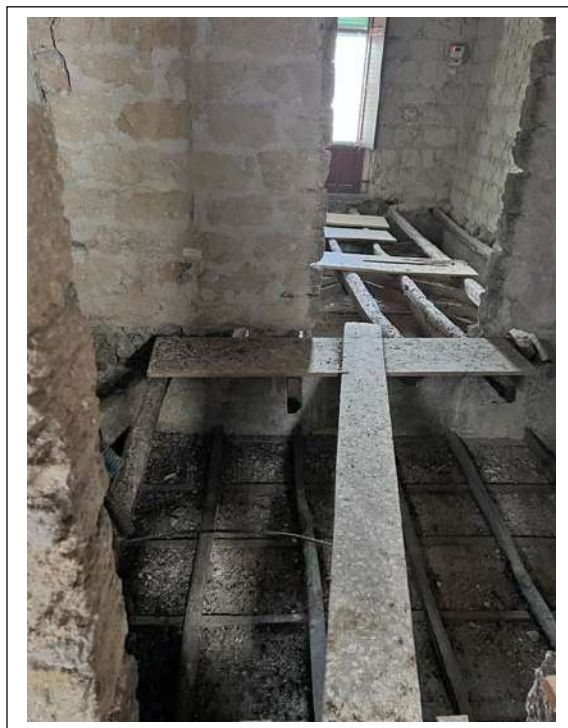
**Foto n. 38-39. Immobile identificato al sub. 14  
in cui è crollato il solaio di calpestio**
