# TRIBUNALE ORDINARIO - PARMA

### 103/2025

## CONSULENZA ESTIMATIVA GIUDIZIARIA

**Albergo** a SALSOMAGGIORE TERME Viale Maria Luigia 27, frazione Bagni di Tabiano per la quota di 1/1 di piena proprietà ( \*\*\* DATO OSCURATO \*\*\* ). Il compendio è costituito da un edificio pluripiano in cui si trova l'albergo e completato da una tettoia esterna, un tempo destinata a parcheggio.

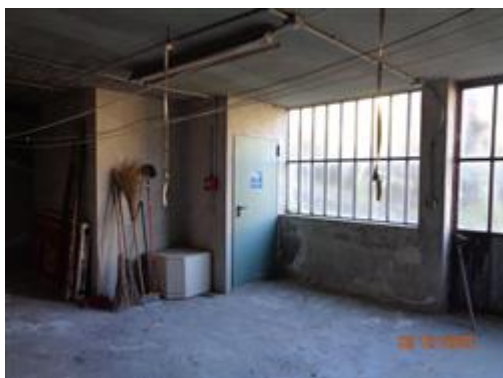
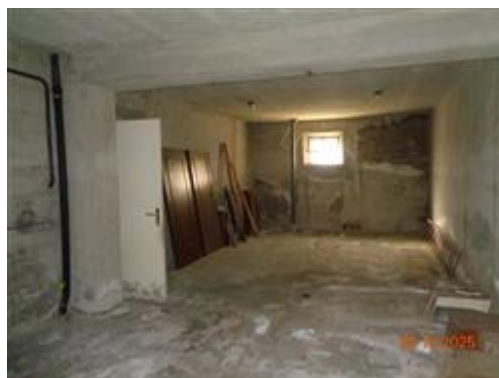
- **Piano seminterrato;** le condizioni di manutenzione dei locali posti a tale piano sono sufficienti; l'immobile è chiuso ed inutilizzato da diverso tempo e in diversi ambienti sono presenti macchie di muffa, imputabili a fenomeni di umidità da risalita, che hanno danneggiato sia il tinteggio che l'intonaco sottostante o la carta da parati ove presente.

Foto - Piano seminterrato

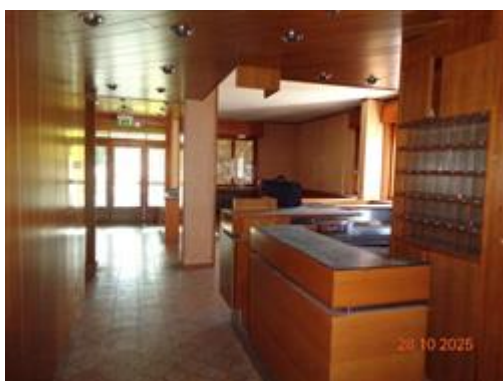
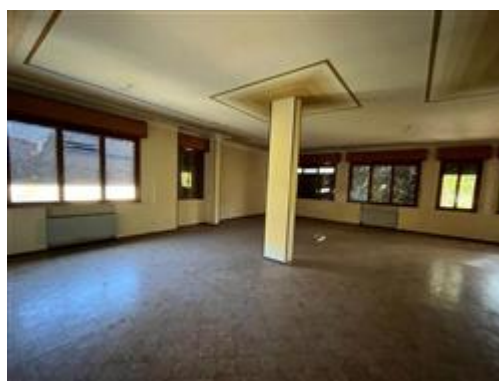
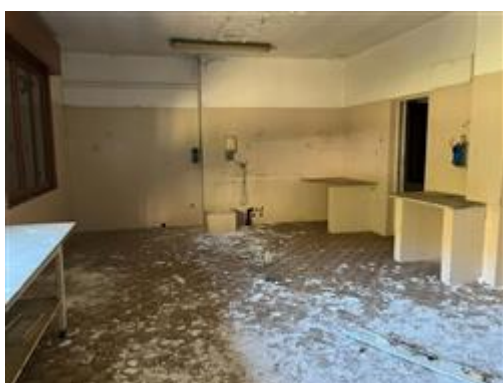
- **Piano terra;** i locali posti a tale livello si trovano in genere in discrete condizioni anche se le finiture sono oramai piuttosto datate; diverse le condizioni del locale ad uso cucina che sono scarse. Molto probabilmente la copertura di tale corpo di fabbrica si trova in pessime condizioni di manutenzione, condizione che ha dato origine a gravi problemi di infiltrazione che hanno danneggiato il tinteggio e l'intonaco del soffitto. Da quanto è stato possibile visionare dall'alto da alcuni dei balconi della struttura, si è rilevato che anche le condizioni della copertura della terrazza che prospetta l'ingresso principale dell'hotel sono pessime; molte lastre si sono danneggiate o spostate con la necessità di ripristinare la struttura. Al riguardo si fa presente che è altamente probabile che stante l'epoca di costruzione del bene, le lastre impiegate siano in fibrocemento contenente amianto; per tale motivo sarà necessario farne verificare le effettive condizioni da una ditta specializzata, al fine di valutare interventi di manutenzione e bonifica. Anche le condizioni della scala in cemento armato che dà accesso all'albergo non sono buone; il copriferro della struttura è saltato in più punti lasciando in tal modo le armature a vista, condizione che ne pregiudica la durabilità, espandendoli alle intemperie e alla corrosione.

Foto - Piano terra

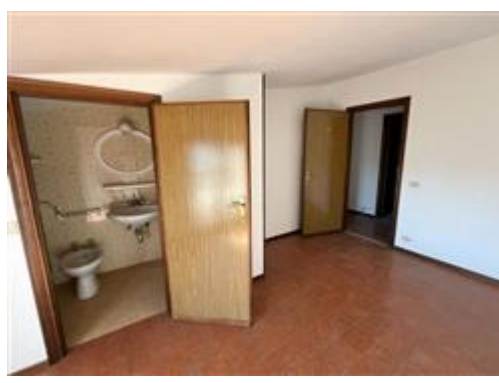
- **Piano primo, secondo e terzo;** le condizioni delle camere da letto sono in genere sufficienti e tutti i locali necessiterebbero di un importante intervento di ristrutturazione atto a riammodernare tutti gli ambienti e renderli più fruibili. Le finiture sono in genere datate e di scarso pregio ad eccezione dei serramenti esterni del terzo piano che si trovano in discrete condizioni di manutenzione; sanitari e rubinetterie dei servizi igienici sono obsoleti, ma soprattutto è la dotazione impiantistica ad essere scarsa e non in linea con le esigenze di una moderna clientela. La quasi totalità delle camere da letto è infatti priva dell'impianto di condizionamento e anche l'impianto di riscaldamento realizzato con radiatori è datato non permettendo una gestione autonoma della temperatura all'interno delle singole stanze. In molte camere sono poi stati riscontrati problemi di umidità o infiltrazioni dalla copertura o dai bagni dei piani soprastanti, che hanno danneggiato il tinteggio e l'intonaco dei locali. Si fa presente che anche le condizioni dei balconi presenti ai diversi piani, non sono buone; il calcestruzzo delle solette si è degradato in più punti lasciando così a vista le armature, che esposte alle intemperie sono soggette a fenomeni di corrosione e degrado.

Foto - Camere hotel

Da quanto sopra esposto appare evidente che il bene necessita di importanti interventi di manutenzione che prevedano il ripristino delle coperture e delle porzioni di struttura danneggiate e/o deteriorate nonché l'ammodernamento di tutte le camere da letto, con il rifacimento dei servizi igienici e la sostituzione delle finiture, ma è soprattutto la dotazione impiantistica che necessita di onerosi interventi. La quasi totalità delle camere da letto è infatti priva di impianto di condizionamento e anche l'impianto di riscaldamento non rispecchia gli standard che i clienti oggi giorno desiderano e pretendono di trovare in un albergo.

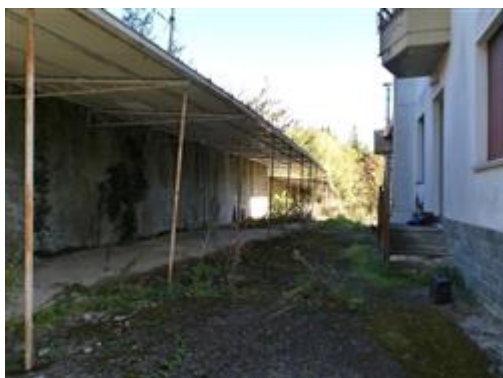
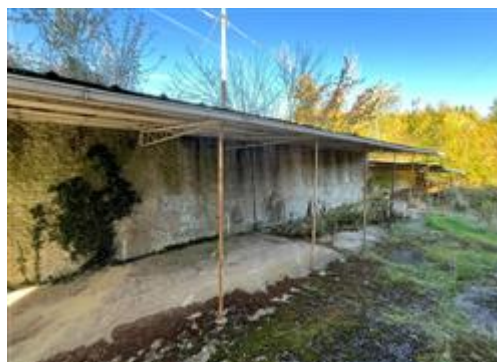
Foto - Tettoia

Trattasi di un manufatto indipendente monopiano un tempo adibito a parcheggio e ricovero macchine degli ospiti della struttura alberghiera ed oggi in pessime condizioni di manutenzione e in parte collassato (cfr. documentazione fotografica). Il bene è ubicato sul retro del fabbricato adibito ad albergo, in corrispondenza del confine nord del lotto e vi si accede dall'area cortiliva comune.

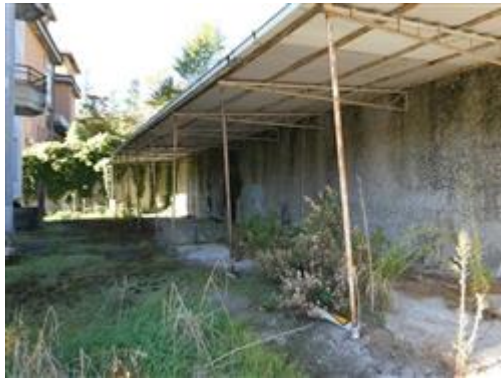
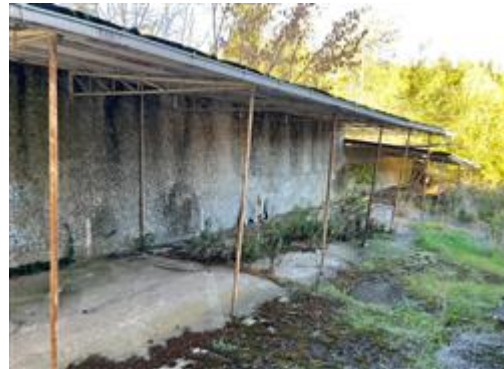
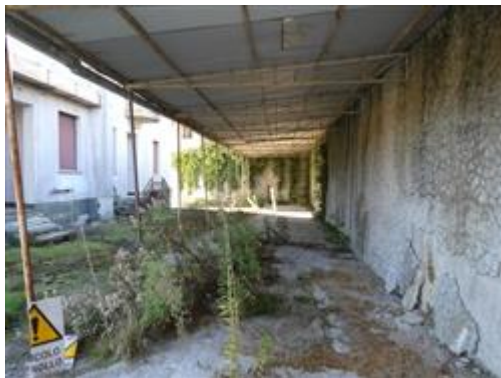
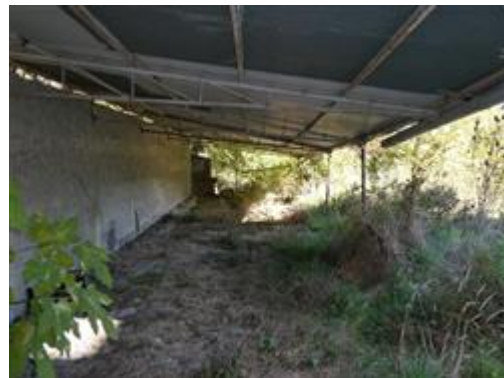
La tettoia ha forma rettangolare ed è aperta su tutti lati e presenta porzioni con altezze differenti, in particolare la porzione ovest ha altezza maggiore di quella est. Il manufatto è stato edificato impiegando profilati e tubolari in acciaio, con cui è stata realizzata la struttura portante e completato da lastre coibentate per realizzare i pannelli della copertura. Le condizioni della tettoia sono scarse, i profilati sono molto deteriorati e alcuni hanno subito cedimenti strutturali; il bene quindi dovrebbe eventualmente essere demolito e ricostruito.

Foto - Tettoia
