Ill.mo Giudice dell'Esecuzione Dott.ssa Marta Dell'Unto c/o Tribunale di Siena –  
Ufficio Esecuzioni Immobiliari

Esecuzione Immobiliare n° RGE 96/2025

## RELAZIONE PERITALE

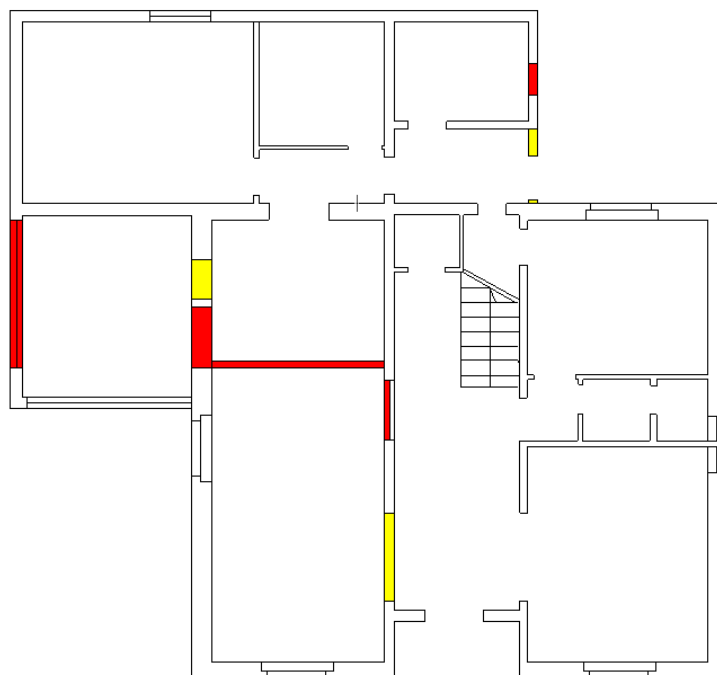
Edificio Dependence Planimetria Piano terra

- **Edificio dependance:** diversa distribuzione interna e modifiche prospettiche (come da planimetrie riportate al punto 5);
- **Edificio principale – piano terra:** modifiche interne consistenti in un diverso sviluppo della scala di collegamento al piano S1, riduzione di alcuni passaggi e variazioni nelle dimensioni di porte interne (come da planimetrie al punto 5);
- **Edificio principale – piano secondo:** diversa posizione di un tramezzo relativo a un servizio igienico;

Di seguito le planimetrie dello stato sovrapposto: in rosso le costruzioni ed in giallo le demolizioni non autorizzate.
