**TRIBUNALE DI AVELLINO**  
**- Sezione II Civile - Esecuzioni Immobiliari -**

**Procedimento esecutivo immobiliare n. 122/2024 del R.G.E.**

**RELAZIONE TECNICA DELL'ESPERTO NOMINATO**

**I ben pignorati sono siti in agro del Comune di CANDIDA (AV) alla Via Roma n. xxx, consistono in:**

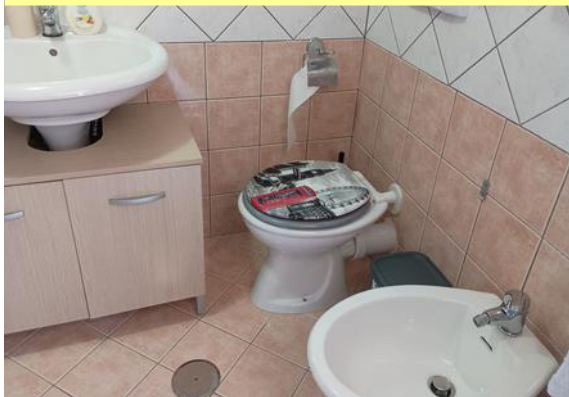
a legna e/o dalla caldaia a gas. Le rifiniture sono normali. L'altezza interna media dei locali arredati a camera da letto anche se sanati non rispettano quella minima prevista dalla normativa vigente per tale utilizzo. Il terrazzino è pavimentato con piastrelle di gres porcellanato, con ringhiere in ferro alle due estremità, ha una superficie di mq. 18,34 circa. Si riportano n. 6 foto del rilievo fotografico effettuato durante il sopralluogo per consentire un facile riscontro:

Particolare del W.C. realizzato nel sottoscala - Foto n.13

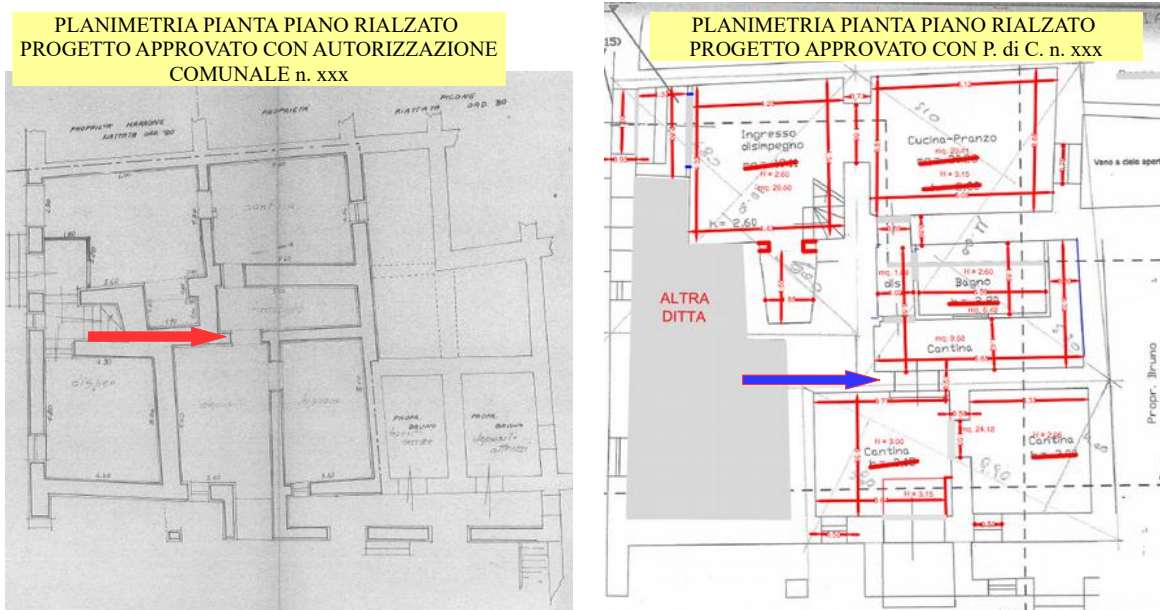
- a) **piano rialzato:** la sagoma interna è risultata con dimensioni differenti dei vani delimitati da muri portanti rispetto alla planimetria allegata al progetto di riparazione a seguito dei danni subiti dagli eventi sismici del 23/11/1980; è più o meno simile a quella dell'ultimo progetto approvato (*cf. Allegato n. 5*). Per agevolare la verifica di quanto innanzi, si riportano le immagini delle planimetrie, con l'indicazione sull'ultima allegata al P. di C. n. xxxx del rilievo metrico effettuato in fase di sopralluogo (*cf. Allegato n. 8*):

Alla luce della documentazione raccolta e delle problematiche sopra riportate, si ritiene necessaria la presentazione della pratica di sanatoria edilizia e catastale, tanto **non solo per l'unità immobiliare oggetto di esecuzione ma necessariamente per tutti gli attuali subalterni che rientrano nella sagoma del progetto di riparazione a seguito dei danni**

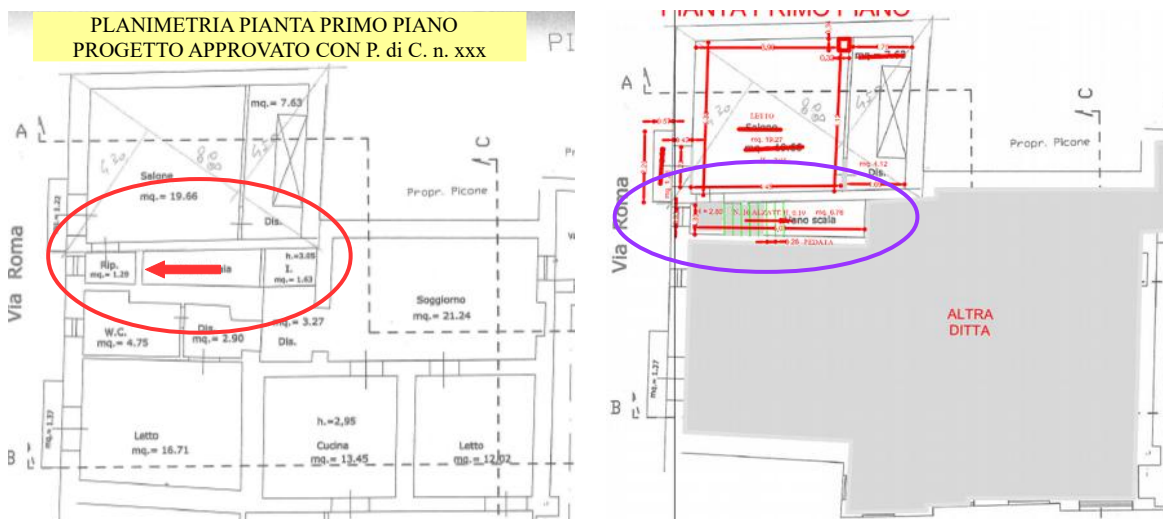
- b) **piano primo:** dimensioni più o meno simili a quelle dell'ultimo progetto approvato con il P. di C. xxx (*cf. Allegato n. 5*); si riscontrano la presenza della scala che conduce al sottotetto ed errori di graficismo. Per agevolare la verifica di quanto innanzi, si riportano l'immagine della planimetria allegata al progetto approvato dal

Comune e quella con le misure ecc. rilevate in fase di sopralluogo (*cf. Allegato n. 5 copia progetto rilasciato dal comune - 8 planimetria con il rilievo metrico e scala*):

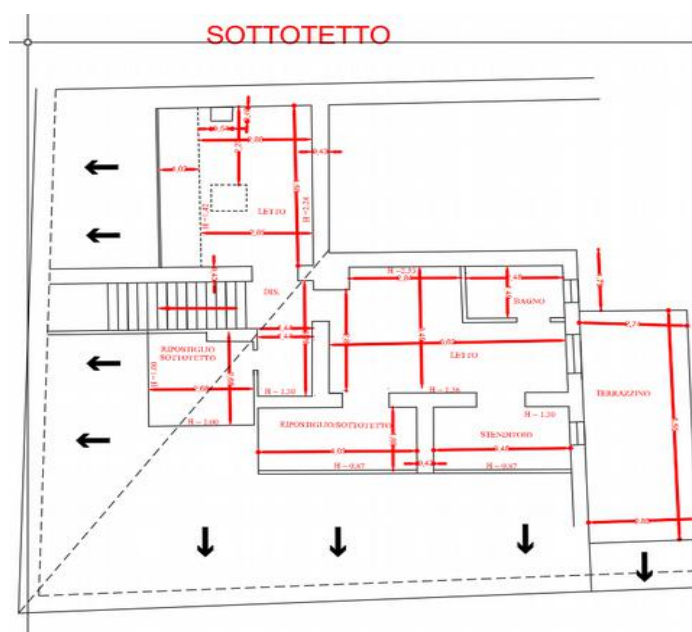
- c) **sottotetto**: si rinnova che la planimetria di dettaglio non è presente nelle pratiche edilizie approvate dal comune. L'altezza interna media dei locali arredati a camera da letto, anche se sanati, non rispetta quella minima prevista dalla normativa vigente per tale utilizzo (*cf. la descrizione riportata al paragrafo che precede*). Per agevolare la verifica di quanto innanzi, si riporta l'immagine della planimetria (*cf. Allegato n. 8*):
