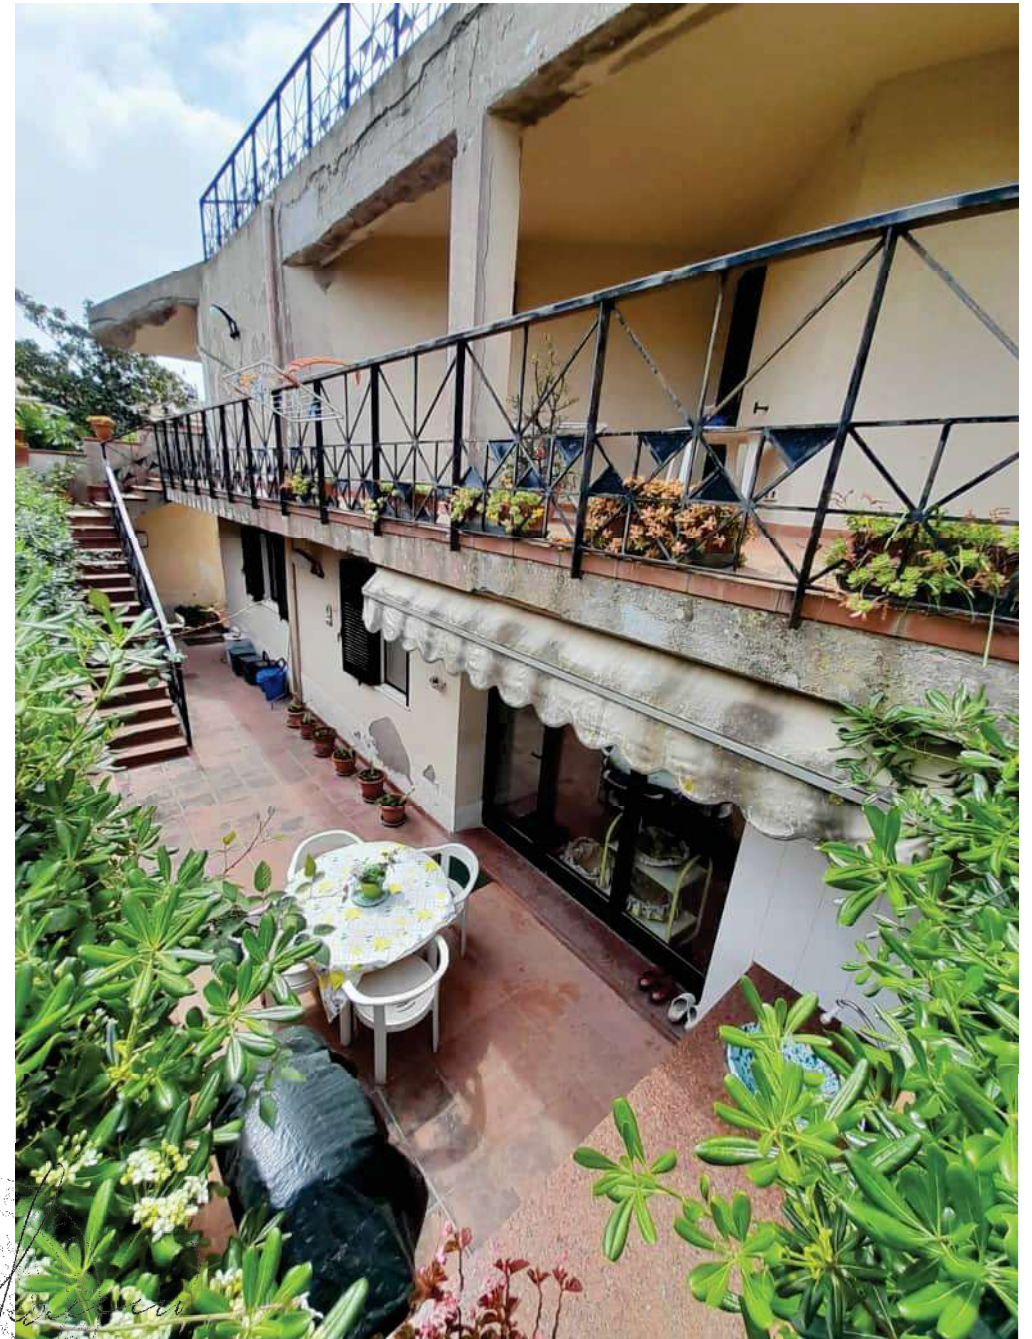
Foto n°6 - Particolare del piano seminterrato e della sovrastante balconata abusiva

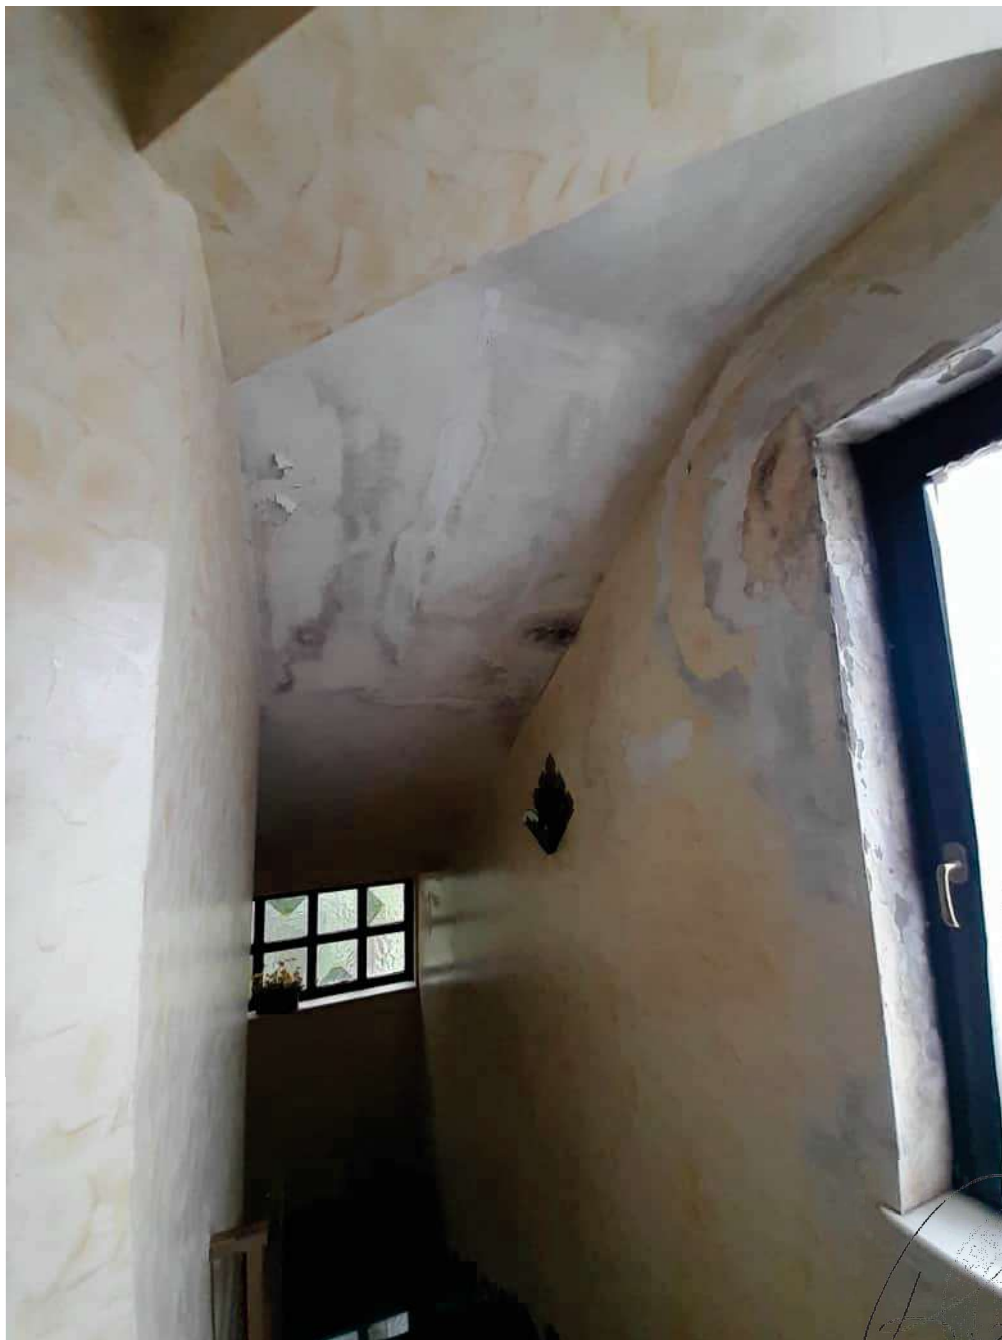
Foto n°17 - Particolare dei danni esistenti nel vano scala e nel  
disimpegno al primo piano

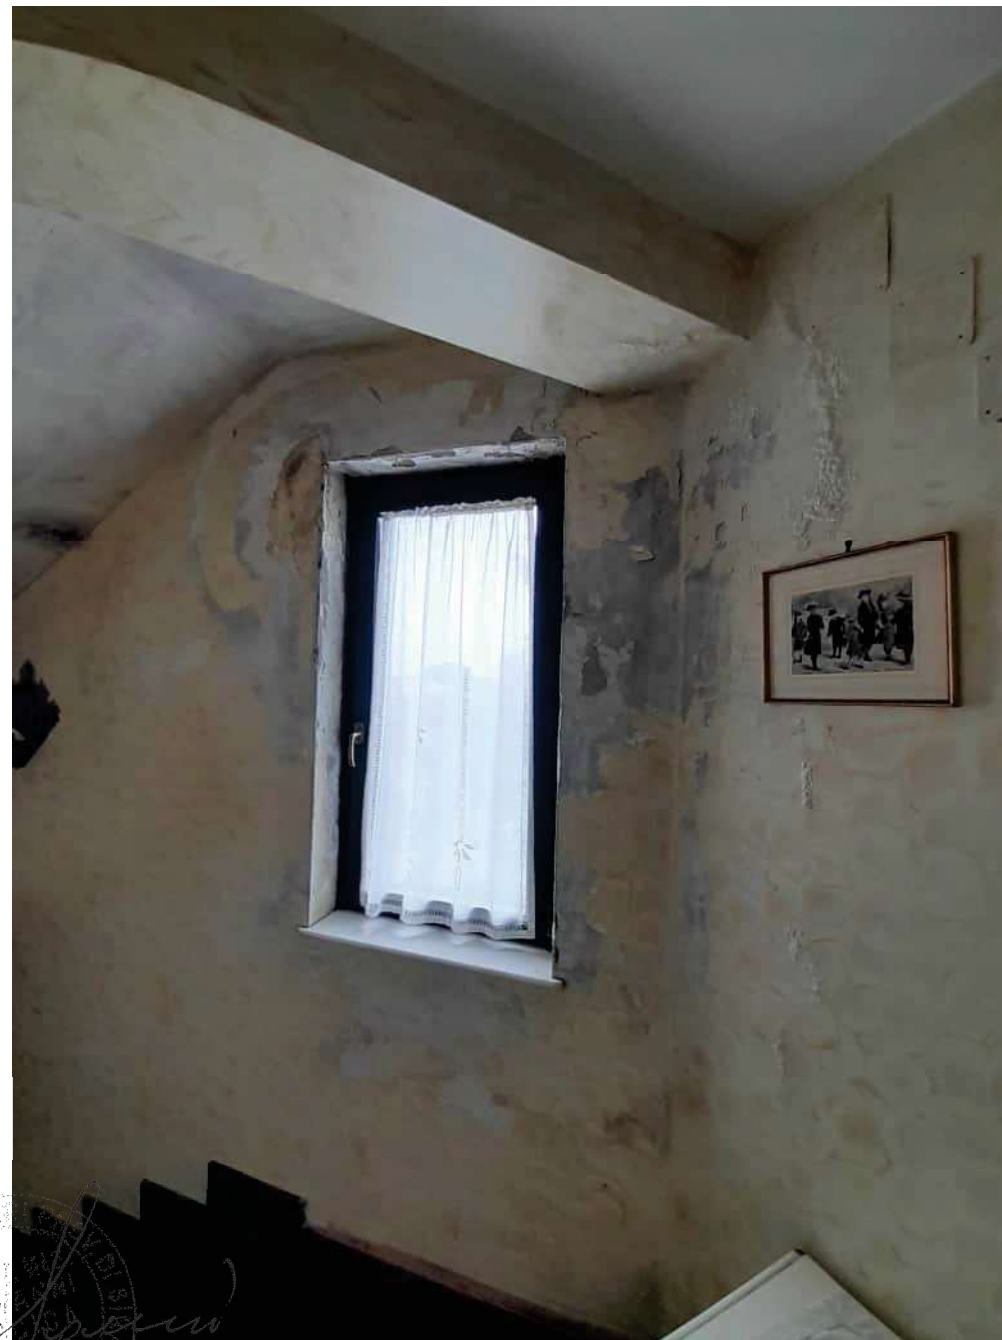
Foto n°18 - Particolare dei danni esistenti nel vano scala e nel  
disimpegno al primo piano

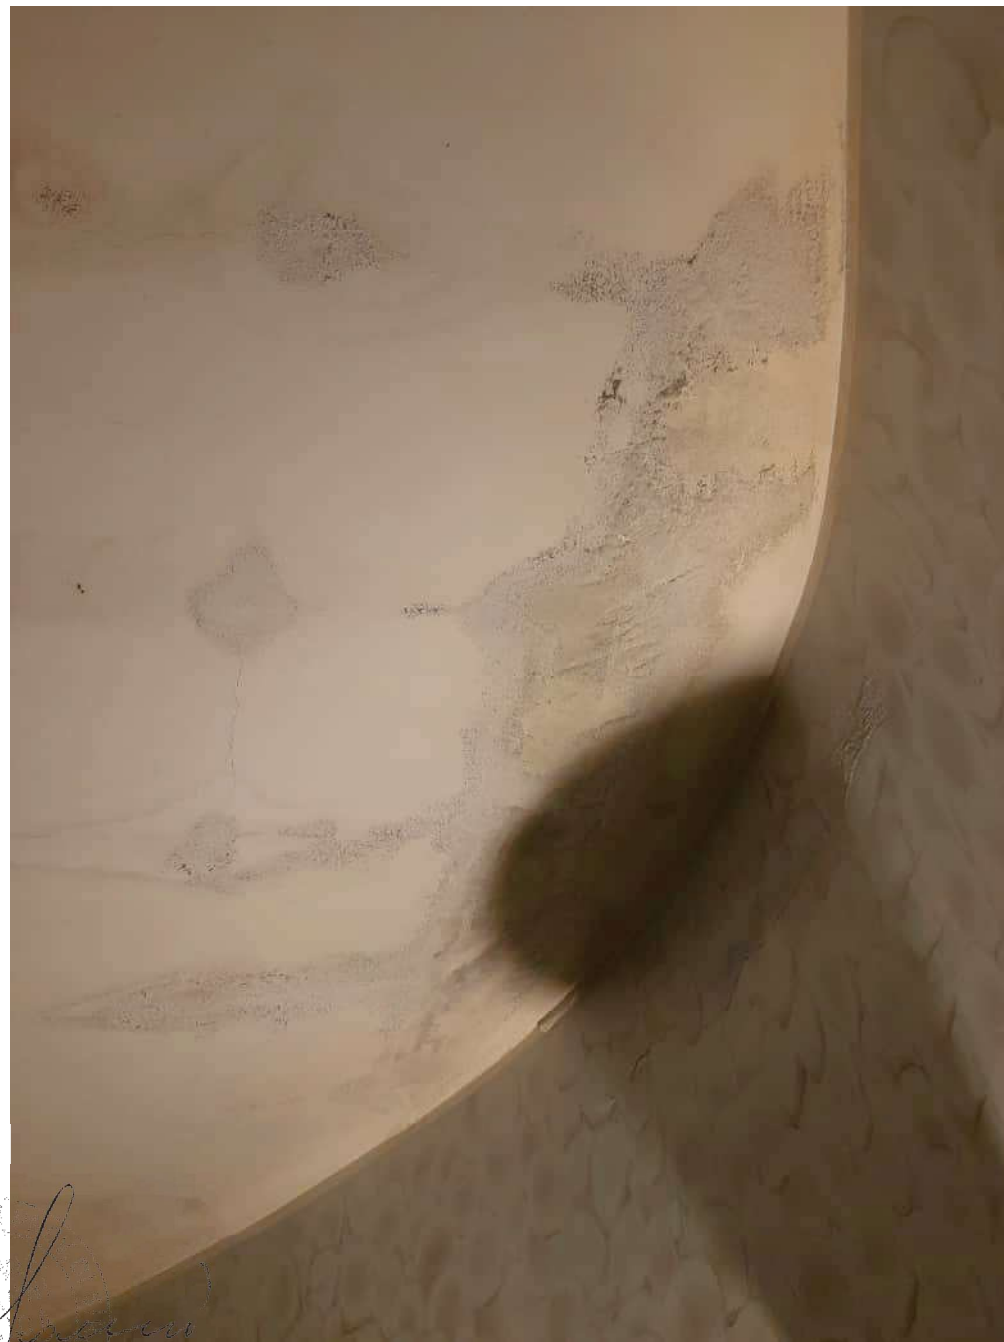
Foto n°20 - Particolare dei danni esistenti nella camera da letto matrimoniale

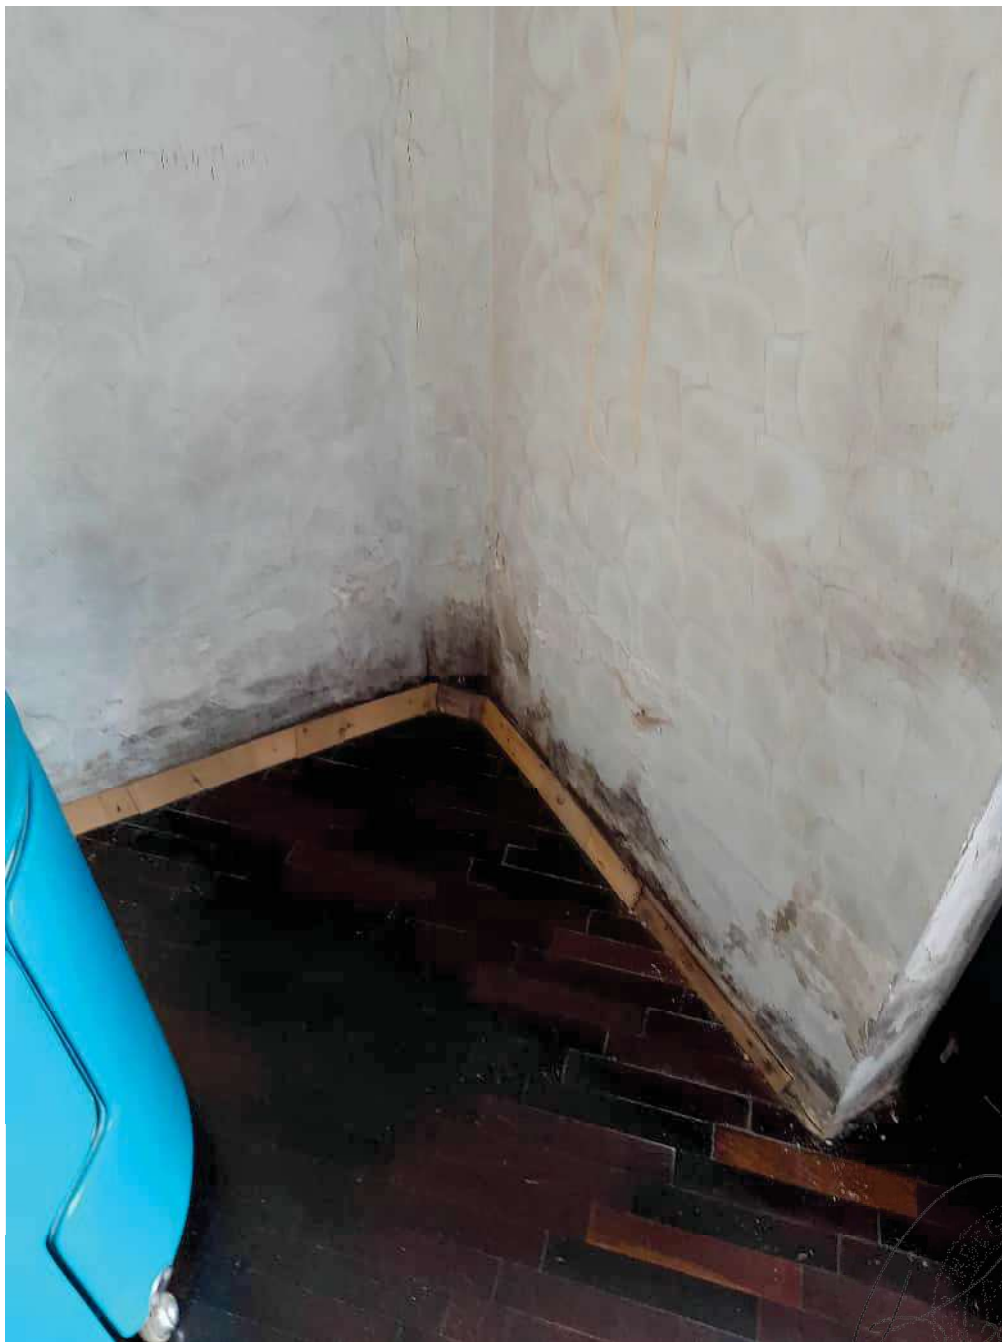
Foto n°21 - Particolare dei danni esistenti nella camera da letto

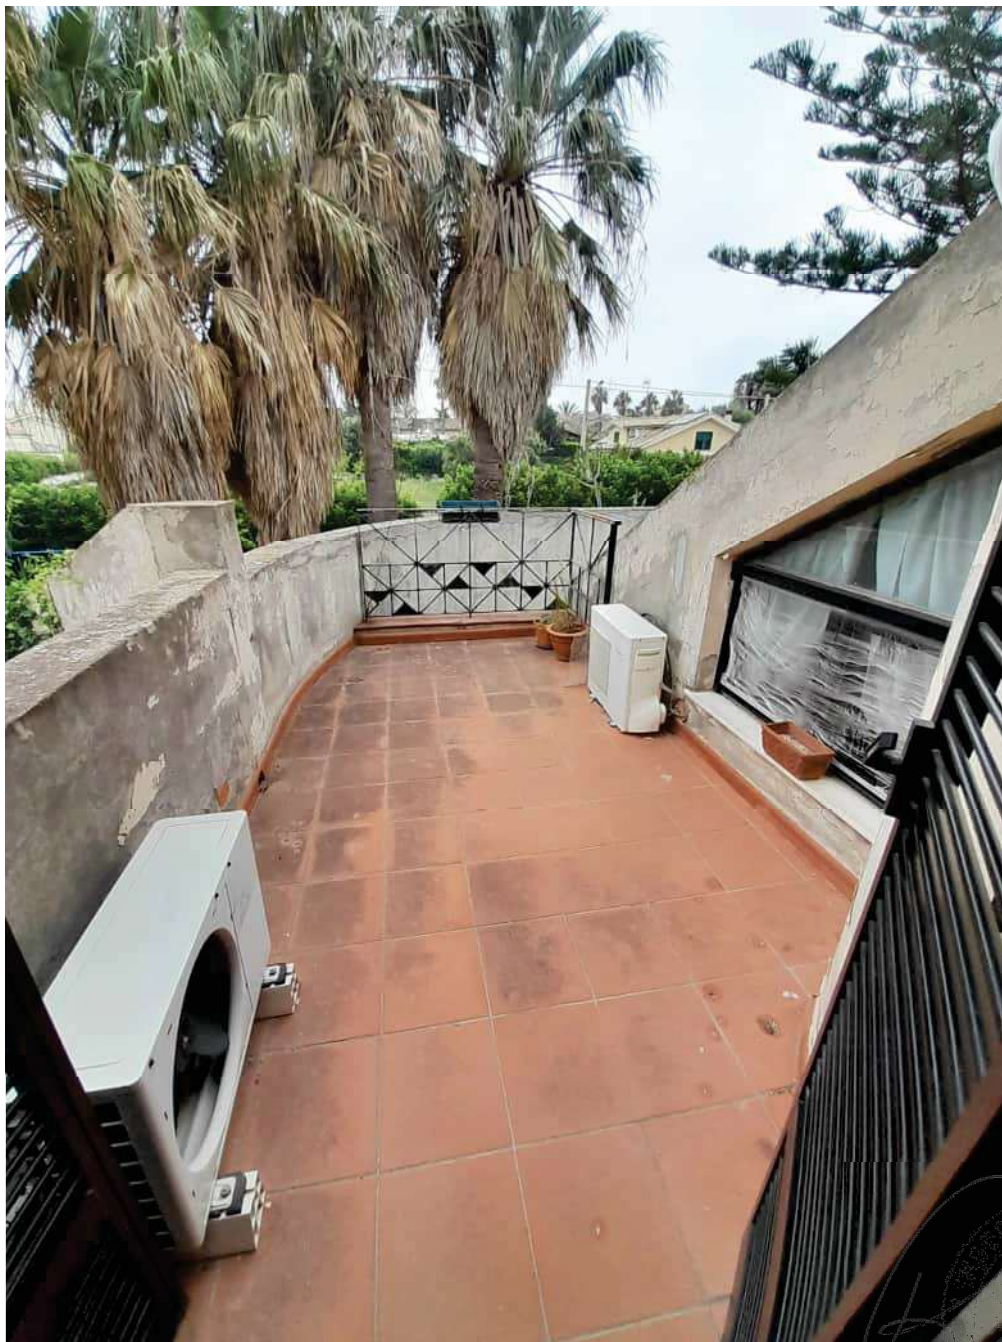
Foto n°25 - Vista del terrazzino ampliato abusivamente di pertinenza  
alla camera da letto singola

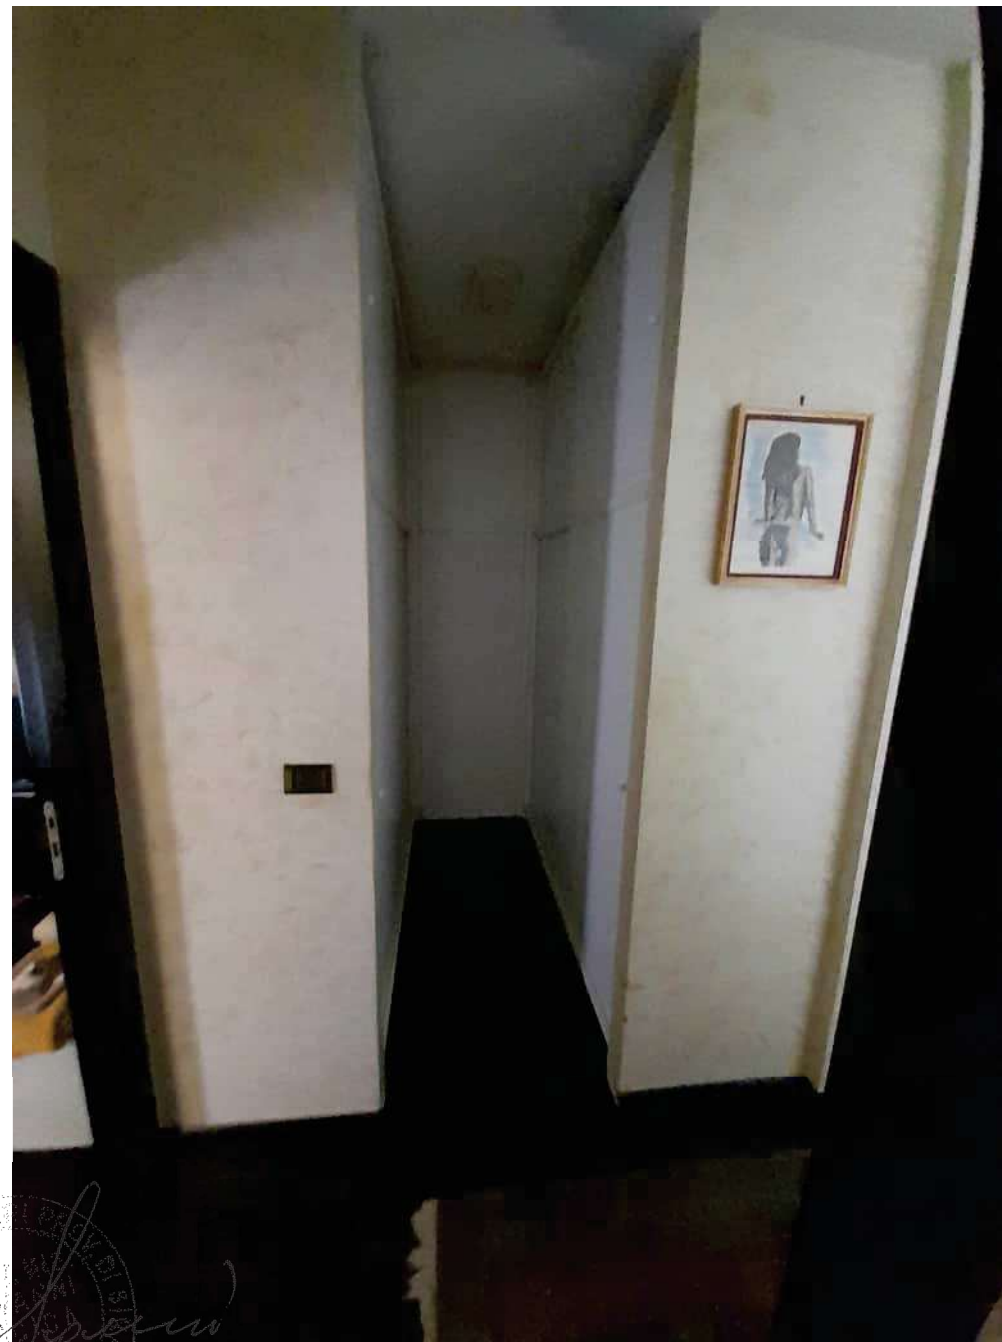
Foto n°26 - Vista interna della porzione di disimpegno al primo piano  
adibito a zona armadi

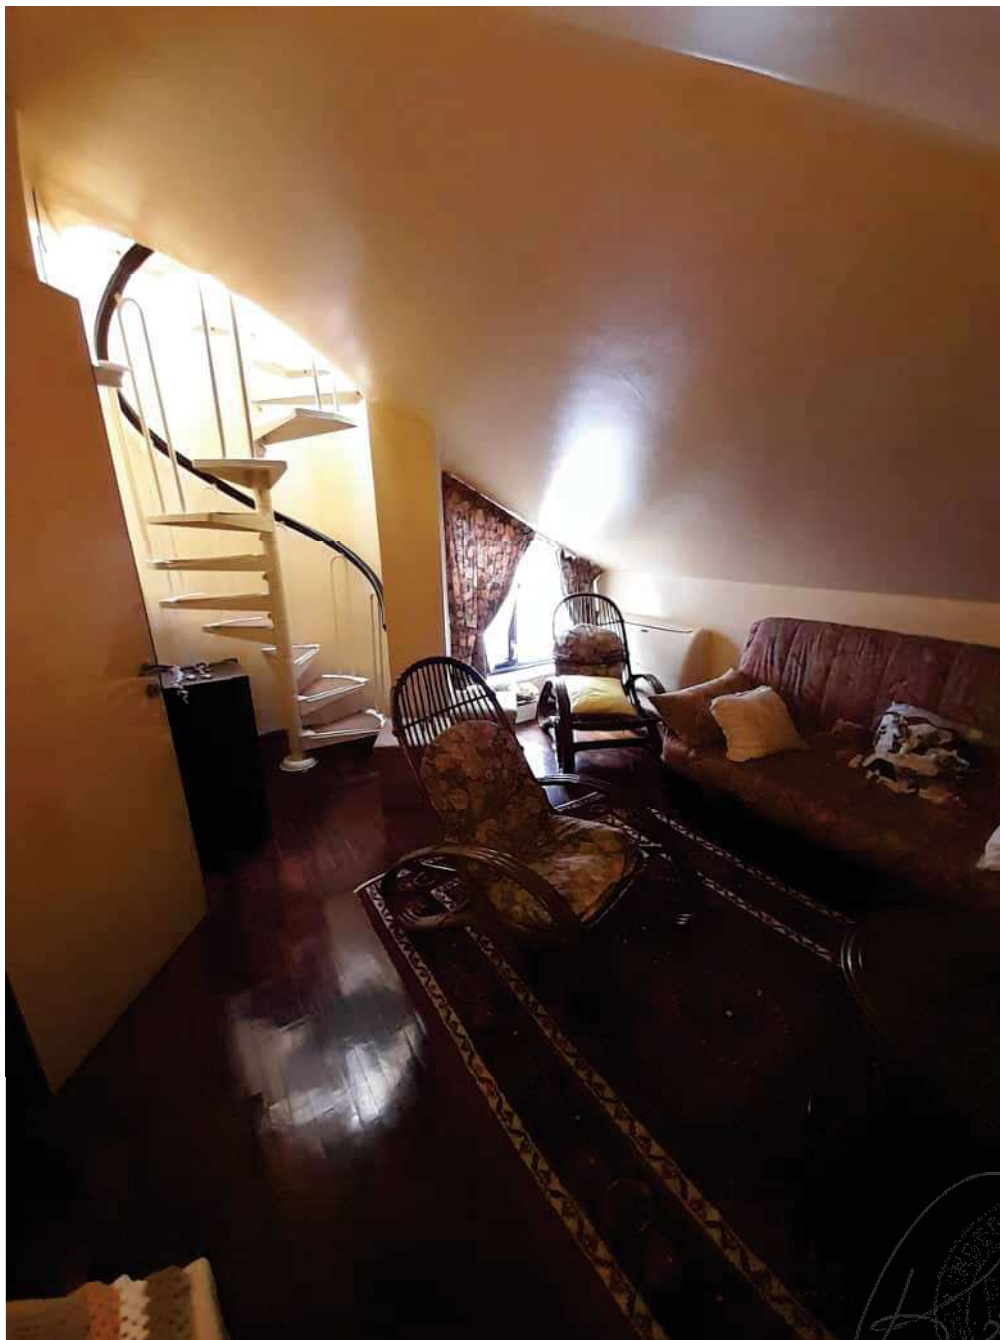
Foto n°27 - Vista interna del volume tecnico non abitabile adibito a salottino

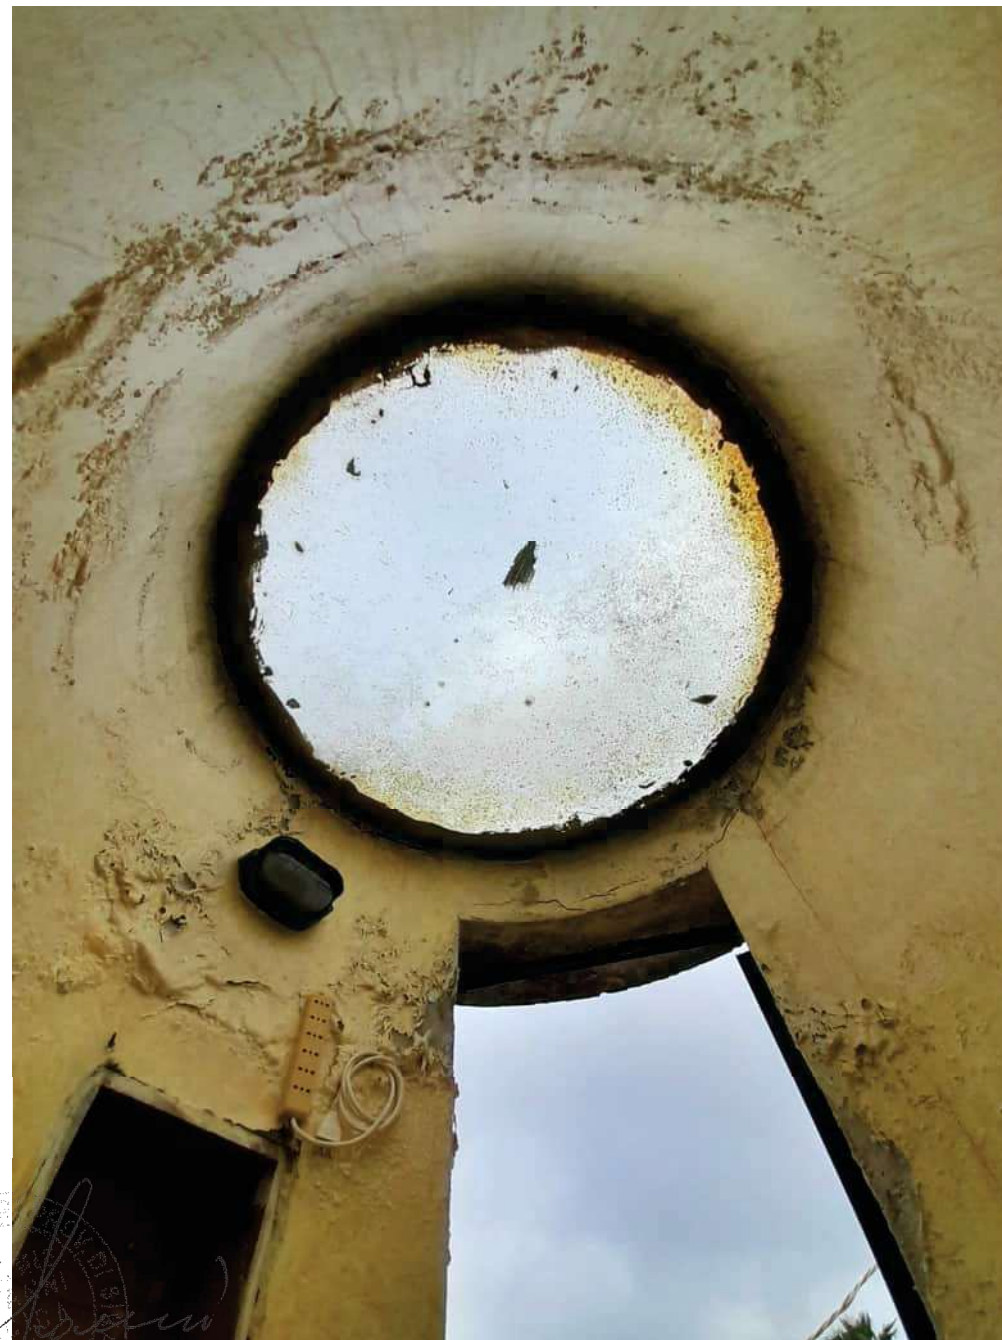
Foto n°28 - Particolare dei danni esistenti nel vano cilindrico che contiene la scala a chiocciola per salire in terrazza

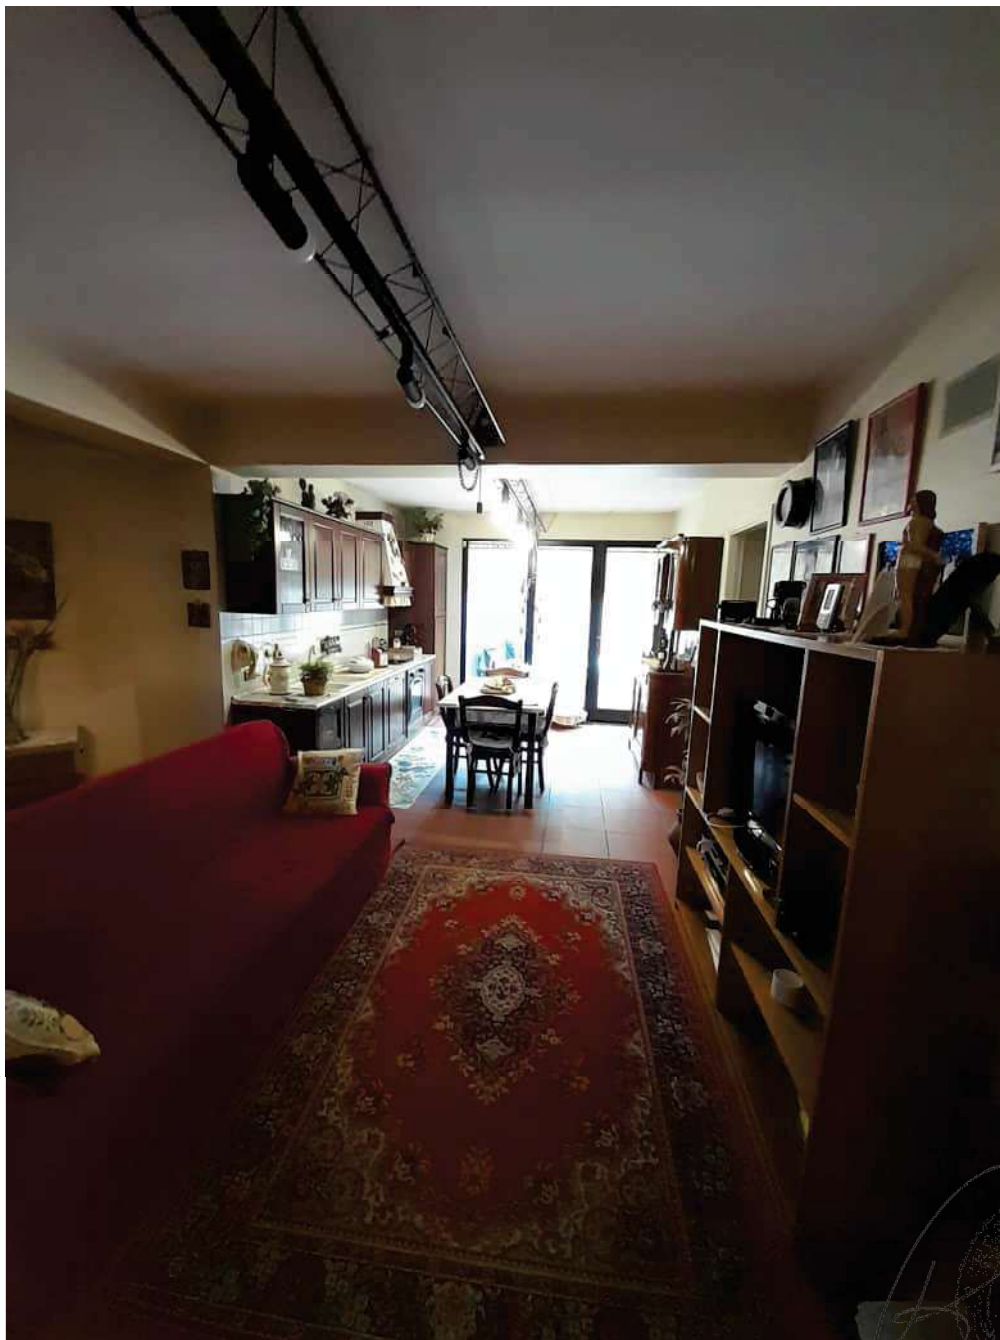
Foto n°31 - Vista interna della cantina al piano seminterrato adibita a cucina-soggiorno

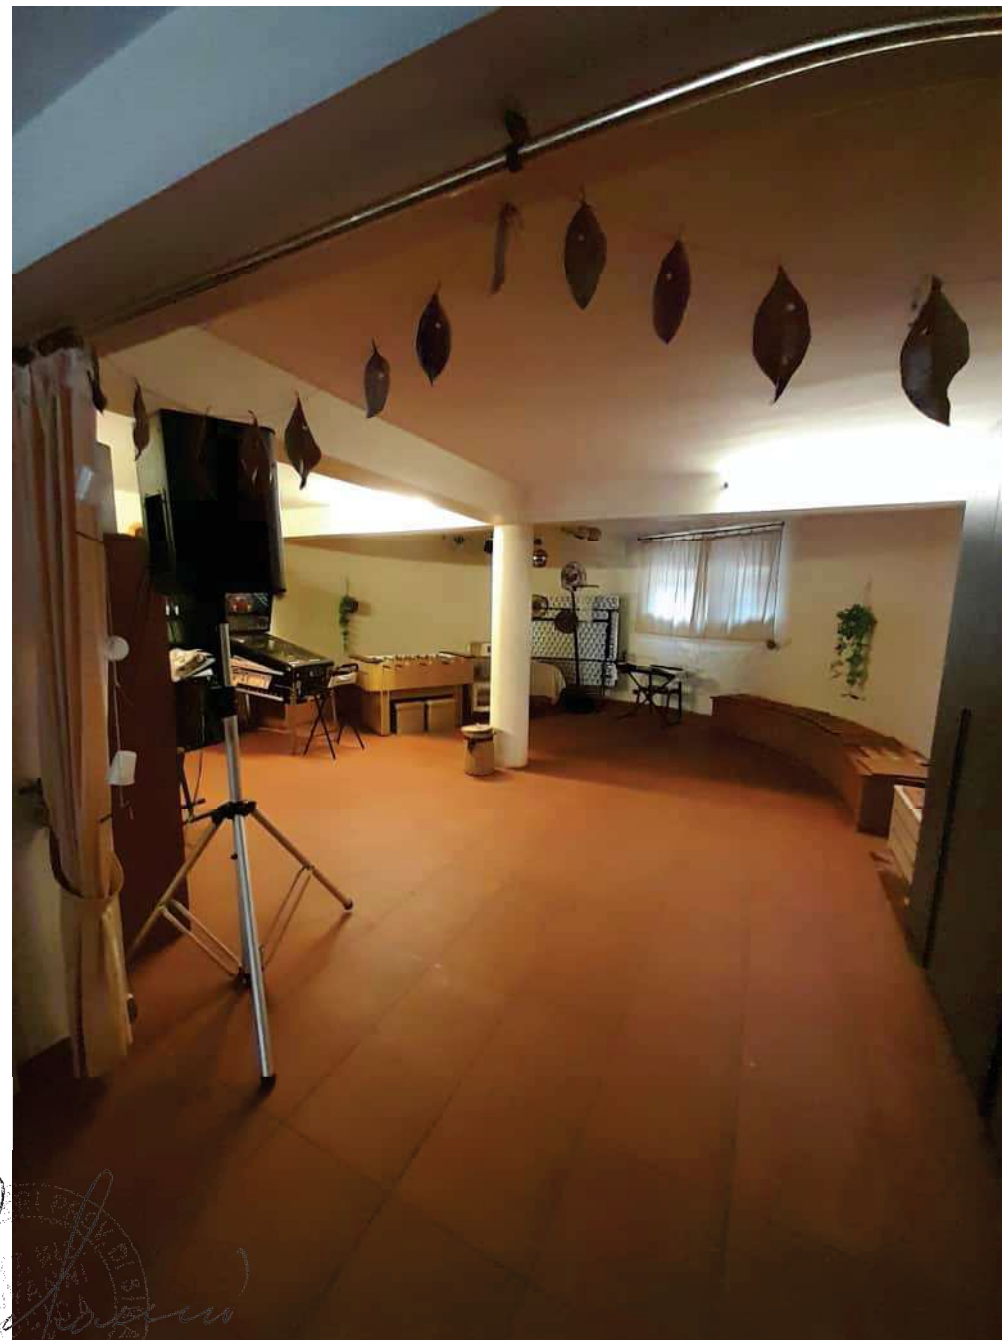
Foto n°32 - Vista interna della cantina al piano seminterrato adibita a cucina-soggiorno
