TRIBUNALE DI POTENZA

ESECUZIONE IMMOBILIARE: N. 6/2020 R.G.E.

**RELAZIONE DEL C.T.U.**

CHIARIMENTI ALLE OSSERVAZIONI SEGNALATE

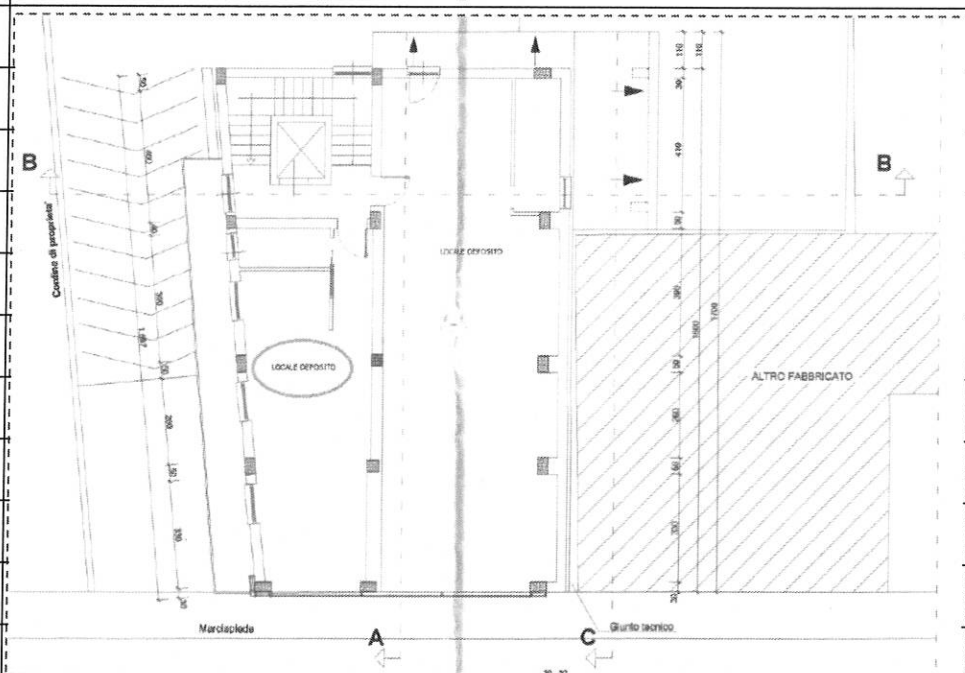
[Stralcio estratto dalla Tav. 1P allegata al Permesso di Costruire n. 97/2007]

sottotetto del Lotto n. 2, si ritiene opportuno precisare che dagli elaborati progettuali allegati al Permesso di Costruire n. 97/2007 il piano in questione risulta già assentito quale volume edilizio esistente, con destinazione d'uso a "locale deposito".

Sul punto si precisa altresì che il piano sottotetto risulta rappresentato negli elaborati progettuali come volume edilizio chiuso, con destinazione a deposito, e non quale superficie scoperta o **lastrico solare**.

Pertanto, contrariamente a quanto dedotto nelle osservazioni di parte, non si riscontra alcuna trasformazione di un preesistente lastrico solare in superficie residenziale, né la realizzazione di nuova volumetria abusiva, atteso che il piano sottotetto risulta regolarmente rappresentato negli elaborati progettuali assentiti e trova altresì corrispondenza nella documentazione catastale acquisita agli atti.

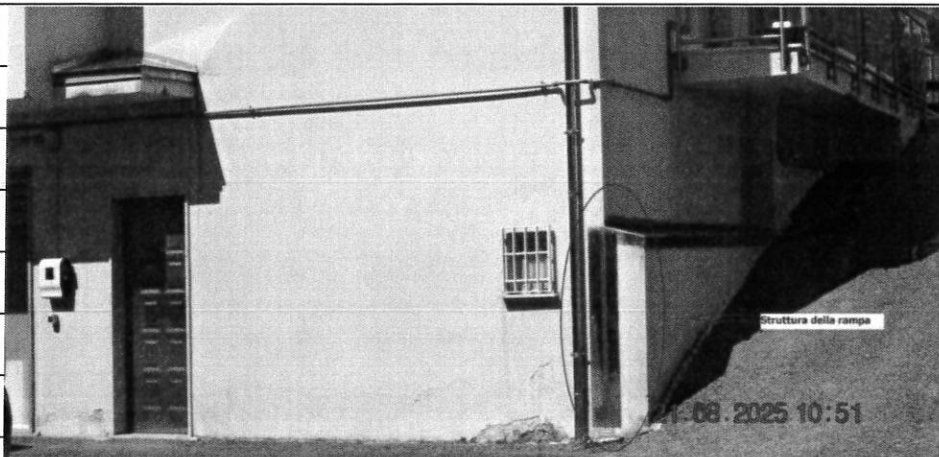
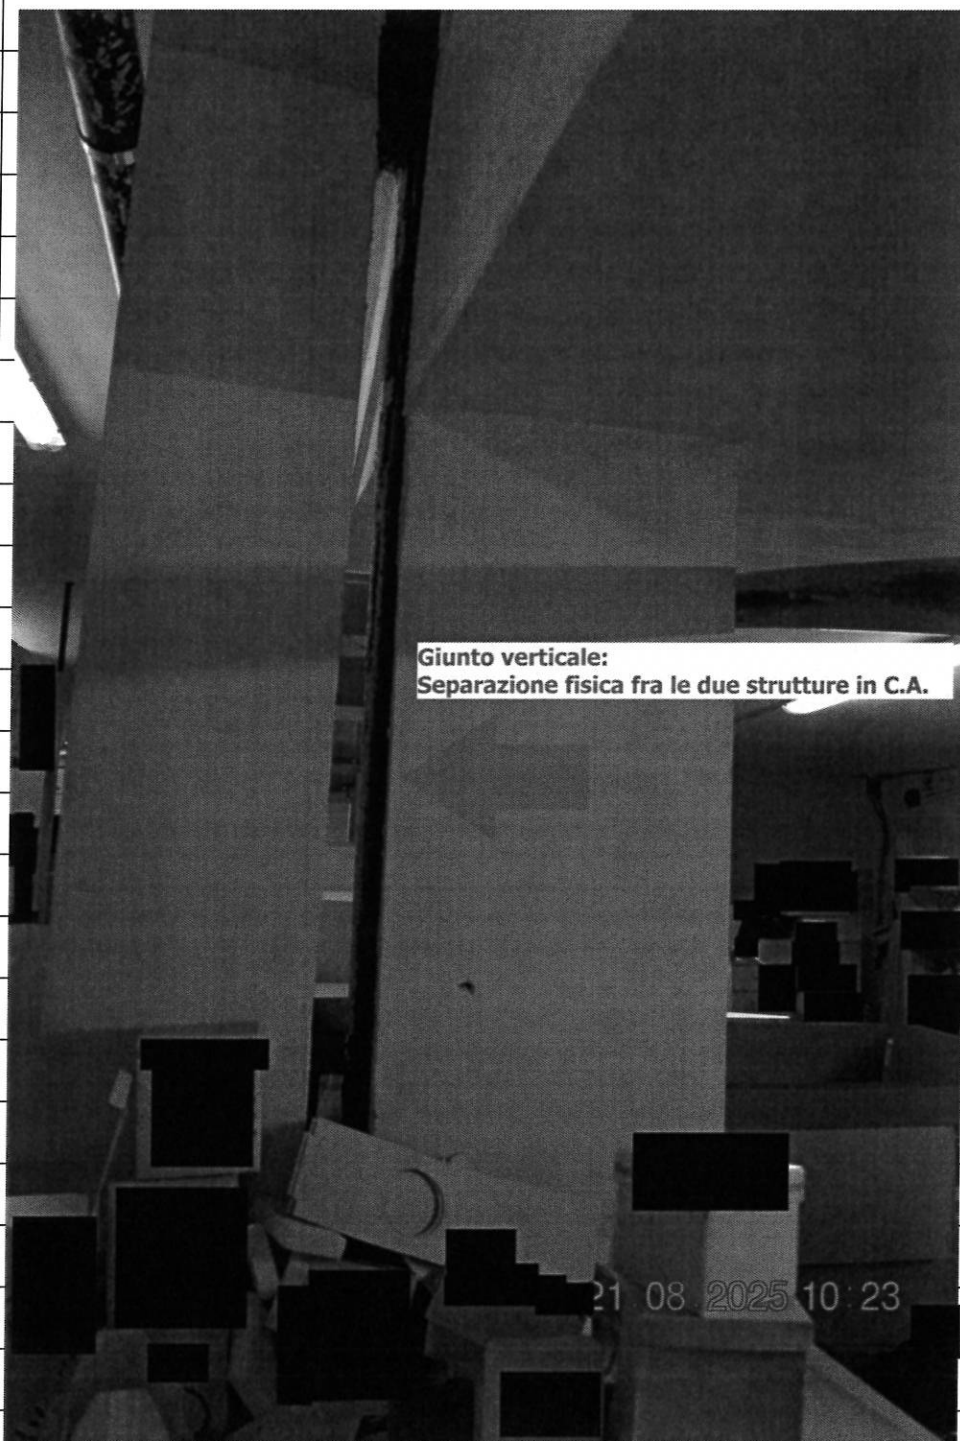
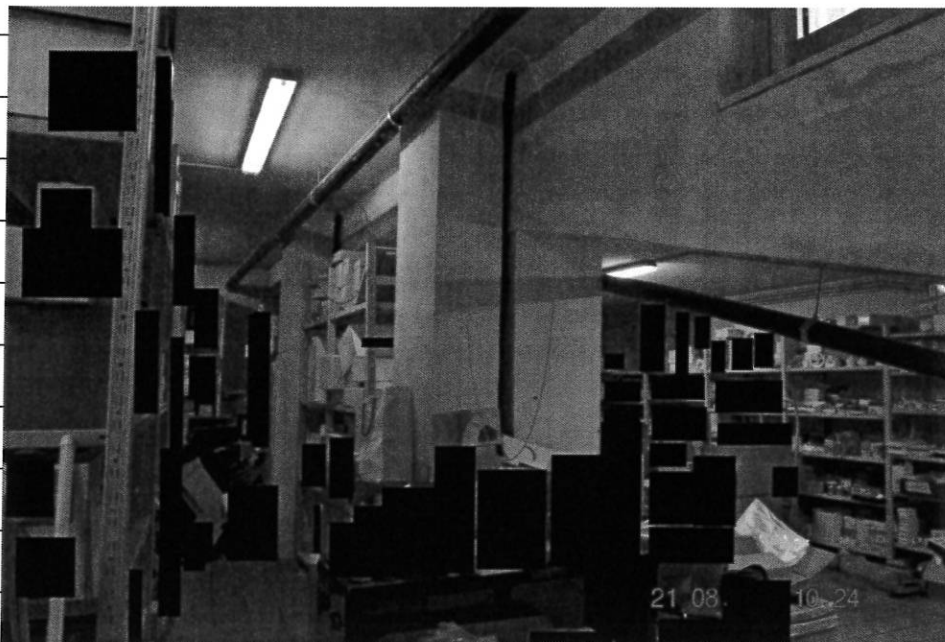
Si precisa altresì che il riferimento contenuto nella relazione peritale alla circostanza che la rampa "*non risulta staticamente collegata*" alla struttura principale dell'edificio deriva dalle risultanze oggettivamente rilevabili in sede di sopralluogo. In particolare, è stata riscontrata la presenza di una netta separazione tra le strutture verticali della rampa e quelle del fabbricato principale, con interposizione di uno spazio libero di circa 10 cm, circostanza compatibile con la presenza di un giunto tecnico tra i due corpi di fabbrica.

**Giunto verticale:  
Separazione fisica fra le due strutture in C.A.**

Alla luce degli elementi rilevati e della documentazione esaminata, si conferma la valutazione già espressa nella relazione di stima circa la possibilità di regolarizzazione delle opere mediante presentazione di SCIA in

sanatoria e deposito sismico in sanatoria, secondo le procedure previste dalla normativa vigente. Parimenti si conferma che il vano sottostante la rampa dovrà assumere esclusivamente destinazione di vano tecnico, senza possibilità di utilizzo quale locale deposito, con conseguente necessità di separazione funzionale rispetto al locale censito al subalterno n. 2.

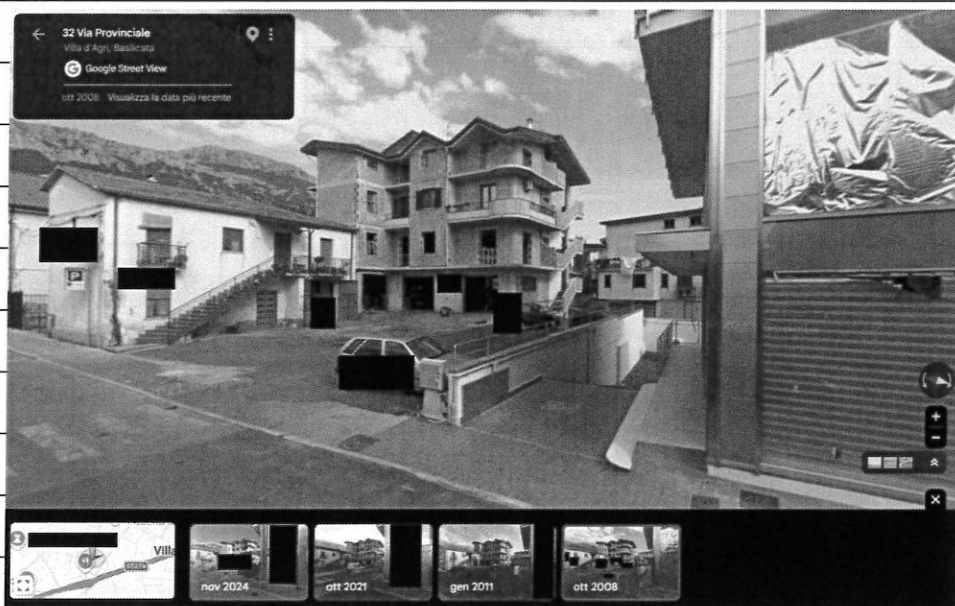
In particolare, dalla documentazione fotografica storica reperibile risulta che la rampa fosse già esistente e completata alla data dell'ottobre 2008 (*cf. foto google maps*), mentre il collaudo statico relativo al fabbricato principale risulta sottoscritto in data 15.06.2006. Tale circostanza costituisce elemento valutativo, unitamente agli altri riscontri acquisiti, in quanto ove la rampa fosse stata strutturalmente solidale al fabbricato principale già alla data del collaudo, la stessa avrebbe necessariamente dovuto costituire parte integrante delle opere strutturali oggetto di deposito e collaudo statico.

Diversamente, ove la rampa sia stata realizzata successivamente al collaudo statico del fabbricato, la stessa costituirebbe comunque un'opera strutturalmente aggiunta rispetto all'edificio principale.

In entrambi i casi sopra richiamati, gli elementi rilevati risultano coerenti con la valutazione già espressa dallo scrivente circa la presenza di una sostanziale autonomia strutturale della rampa rispetto al fabbricato principale.

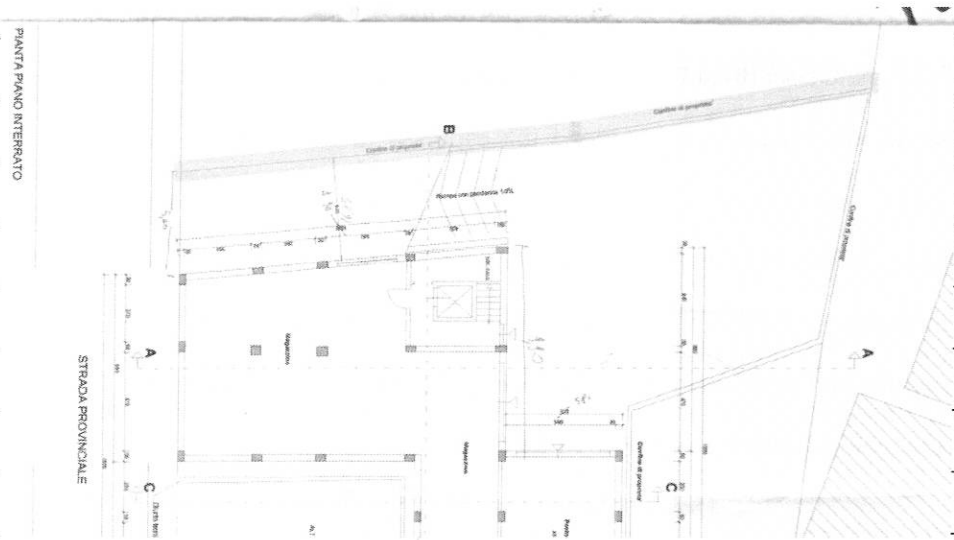
[Stralcio estratto dalla Tav. 1P allegata al Permesso di Costruire n. 97/2007]

Si rileva inoltre che la documentazione acquisita nel corso delle indagini restituisce rappresentazioni non perfettamente coincidenti dell'andamento del confine. In particolare, negli elaborati allegati al titolo edilizio originario il confine risulta rappresentato in modo coerente con l'andamento catastale,

mentre negli elaborati relativi al successivo titolo edilizio il medesimo è rappresentato con andamento rettilineo sostanzialmente coincidente con l'attuale configurazione dei luoghi.

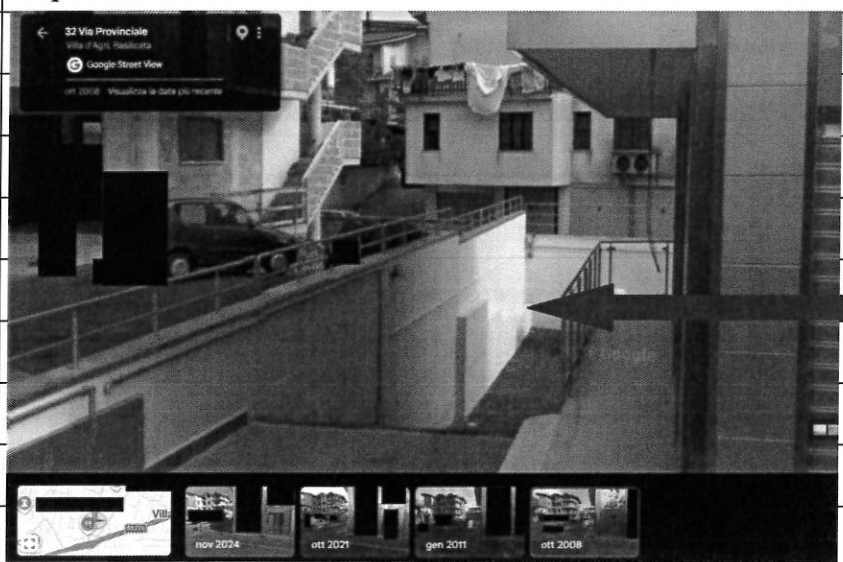
Lo stato dei luoghi evidenzia altresì la presenza di un muro di sostegno che delimita stabilmente le due proprietà poste a quote differenti, configurazione già riscontrabile nella documentazione fotografica storica disponibile.

Muro di delimitazione dei piazzali delle rispettive proprietà
