**TRIBUNALE ORDINARIO DI NAPOLI**  
**- V SEZIONE CIVILE -**

Procedura Esecutiva R.G.E. 725/2021

**INTEGRAZIONE ALLA PERIZIA DI STIMA (DEPOSITATA  
IN DATA 27.05.2022) GIUSTA ORDINANZA DEL 07.05.2026**

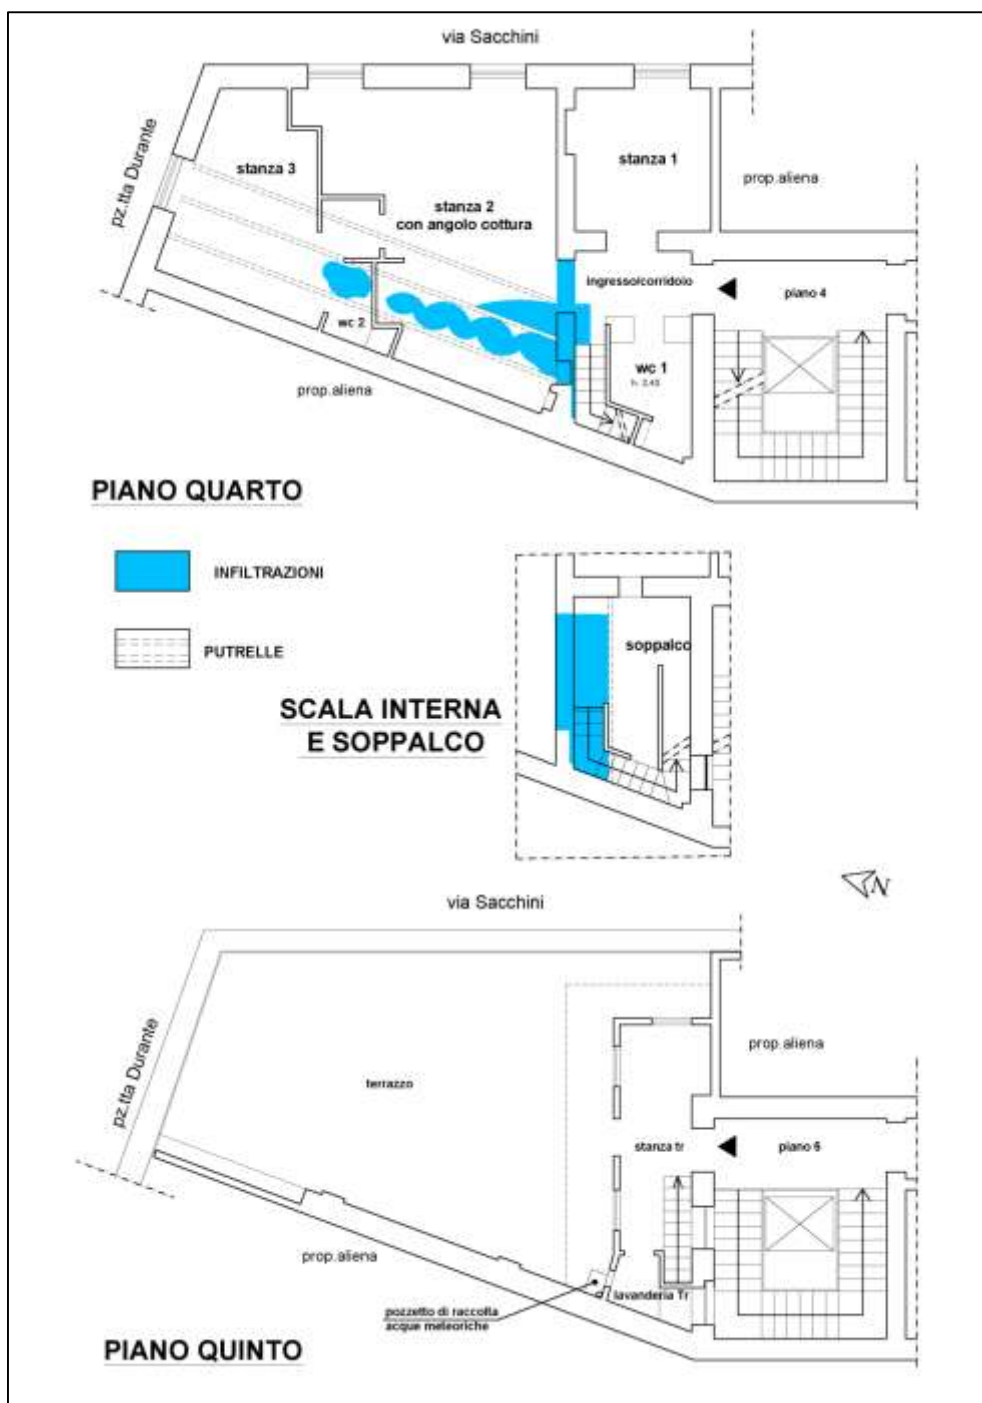
Fig. 1 Planimetria dei luoghi con individuazione delle infiltrazioni

Dai sopralluoghi e dalle indagini esperite lo scrivente, ha verificato che alcuni ambienti dell'immobile sono interessati da fenomeni infiltrativi (cfr fig. 1 e all.to n.2):

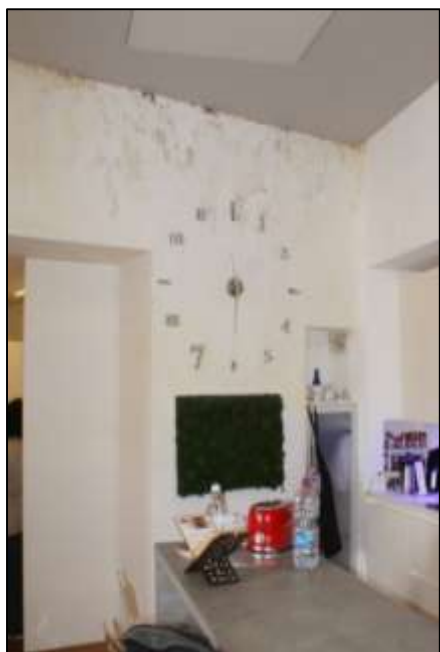
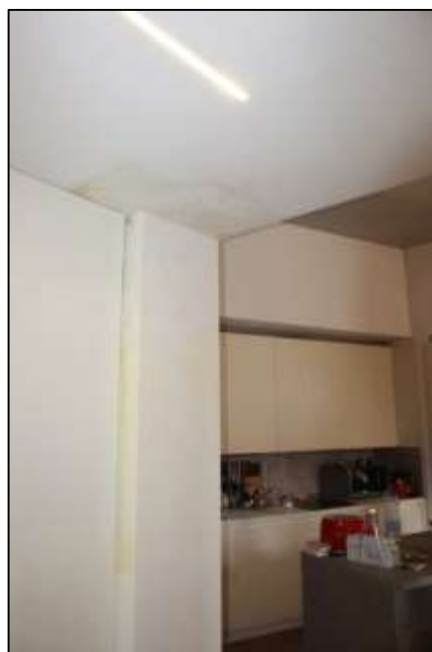
- **Stanza 2**, salone con angolo cottura. Sulla parte della parete sud - confinante con la scala interna e il corridoio - e nel vano di passaggio nella muratura, sono presenti consistenti e marcati segni di eventi infiltrativi costituiti da un'ampia alonatura, erosioni di intonaco, presenza di muffa e sali di salnitro, che scendono dalla controsoffittatura fino a circa 1,5 m. da terra (all.ti 2 e n.3 foto da 1 a 3).

Stanza 2. Segni di eventi infiltrativi su parte della parete sud e nel vano di passaggio nella muratura

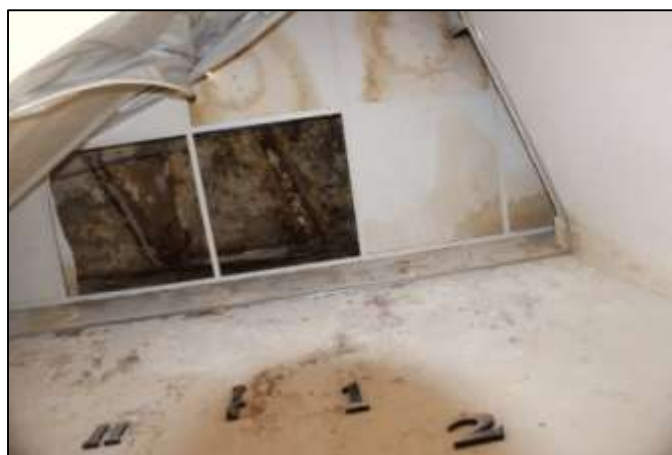
**Stanza 2. Smontaggio del controsoffitto in tensotelo, sotto è visibile il sovrastante soffitto modulare.**

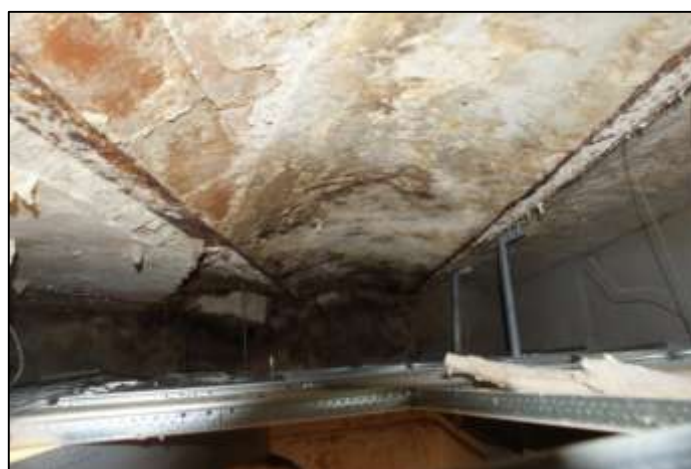
Al fine di verificare lo stato dell'intradosso del solaio è stata smontata parte della controsoffittatura (costituita da un tensotelo in PVC, all.to n.3 foto n.4) al di sopra della quale è stata rinvenuta una preesistente controsoffittatura modulare a quadrotte, con evidenti segni di infiltrazioni. Sopra quest'ultimo è visibile l'intradosso del solaio del tipo a voltine, con putrelle in metallo che sorreggono piccole voltine in mattoni. La seconda campata del solaio, partendo dalla parete ovest, per una lunghezza di circa 3,5 metri e quella adiacente, per una minore lunghezza, presentano segni di eventi infiltrativi consistenti in ampie alonature, erosioni e distacchi di intonaco, presenza di muffa e sali di salnitro, putrelle corrose (all.to n.3 foto 6,7).

**Stanza 2. L'intradosso del solaio del tipo a voltine presenta segni di eventi infiltrativi e putrelle corrose.**

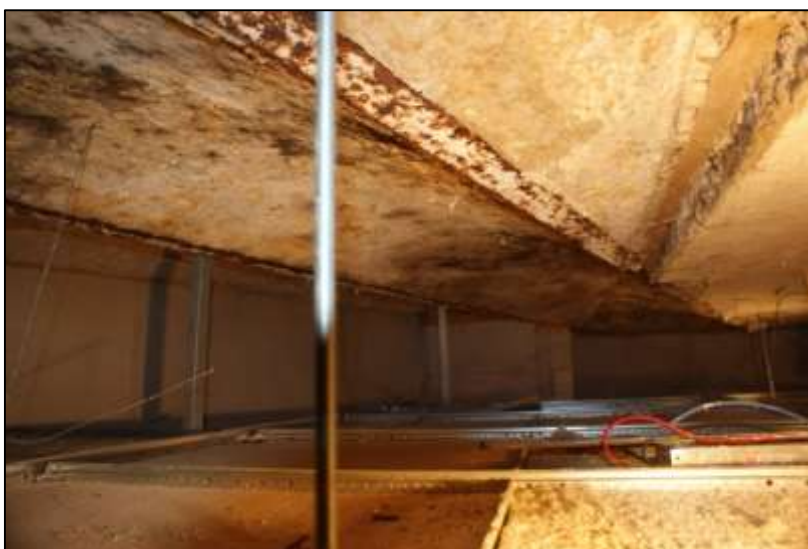
**Stanza 2. L'intradosso del solaio del tipo a voltine presenta segni di eventi infiltrativi e putrelle corrose.**

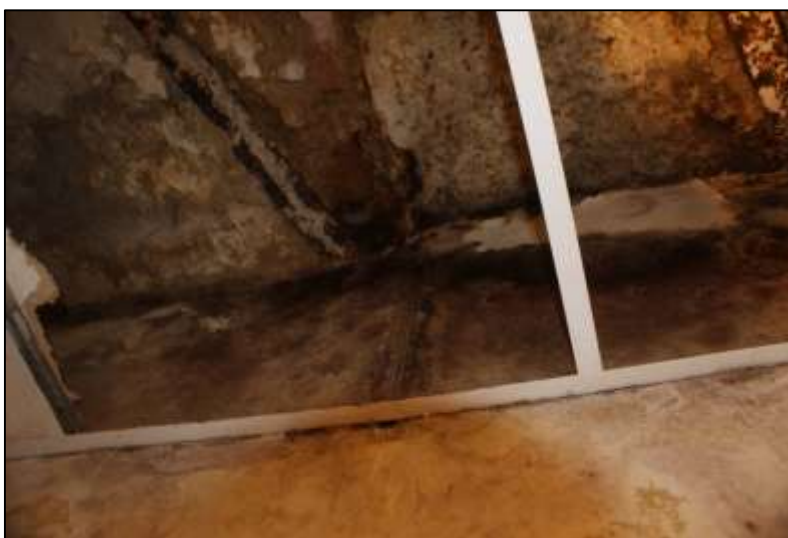
Allo stesso modo lungo la parete tra stanza 2 e il vano scala sono presenti segni di eventi infiltrativi consistenti in ampie alonature di colore scuro, erosioni e distacchi di intonaco, presenza di muffa (all.to n.3 foto 5).

**Stanza 2. La parete tra stanza 2 e il vano scala, sotto la controsoffittatura, presenta ampie alonature di colore scuro, erosioni e distacchi di intonaco, presenza di muffa.**

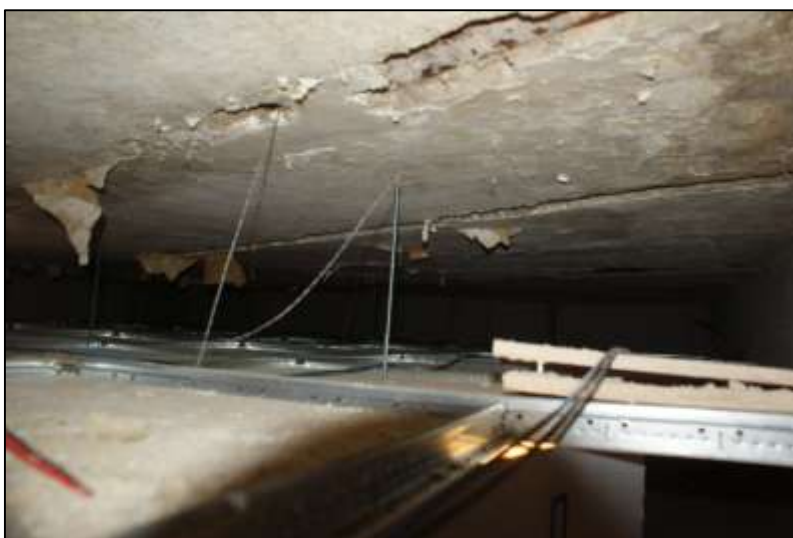
Il resto dell'intradosso del solaio, originariamente rivestito con carta da parato, presenta distacchi di carta da parato, putrelle ammalorate e zone prive di intonaco (all.to n.3 foto 8).

Stanza 2. L'intradosso del solaio, originariamente rivestito con carta da parato.

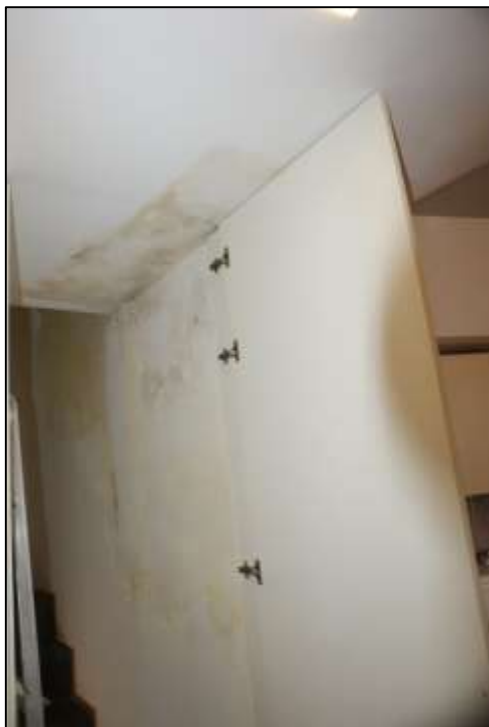
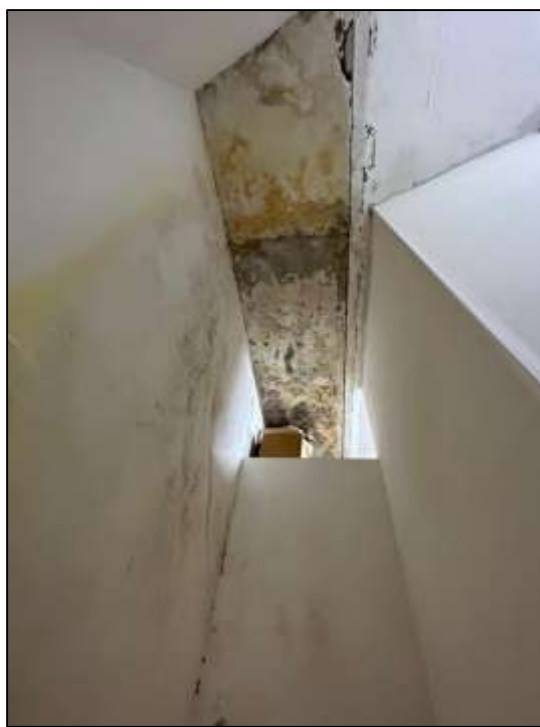
- **Scala interna/soppalco.** Lungo la parete del vano scala, confinante con la stanza 2, che si prolunga nel soppalco e lungo la prima campata dell'intradosso del solaio, che si prolunga anch'essa nel soppalco, sono presenti consistenti e marcati segni di eventi infiltrativi, cadute di pellicole pittoriche, alonature, presenza diffusa di muffa e di sali di salnitro, putrelle ammalorate (all.to n.3 foto da 11 a 14).

Vano scala interna. Lungo la parete a confine con la stanza 2 e all'intradosso del solaio segni di eventi infiltrativi.

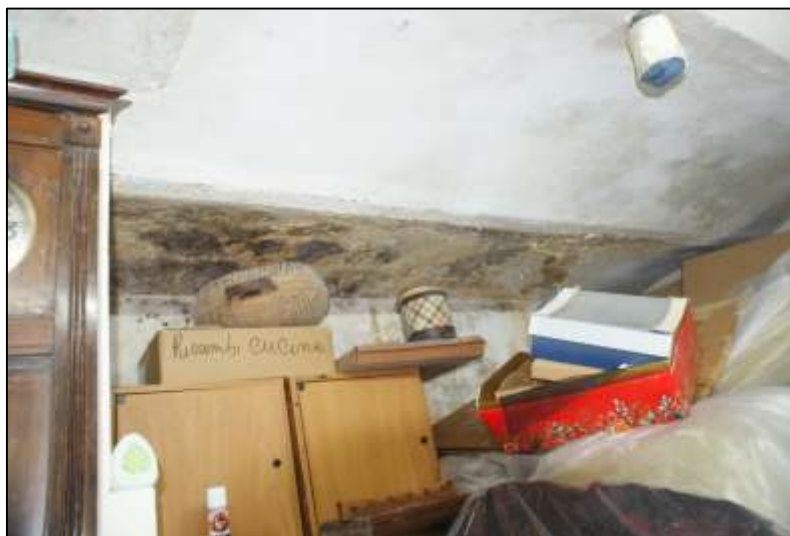
Soppalco. Lungo la parete confinante con la stanza 2 e all'intradosso del solaio segni di eventi infiltrativi.

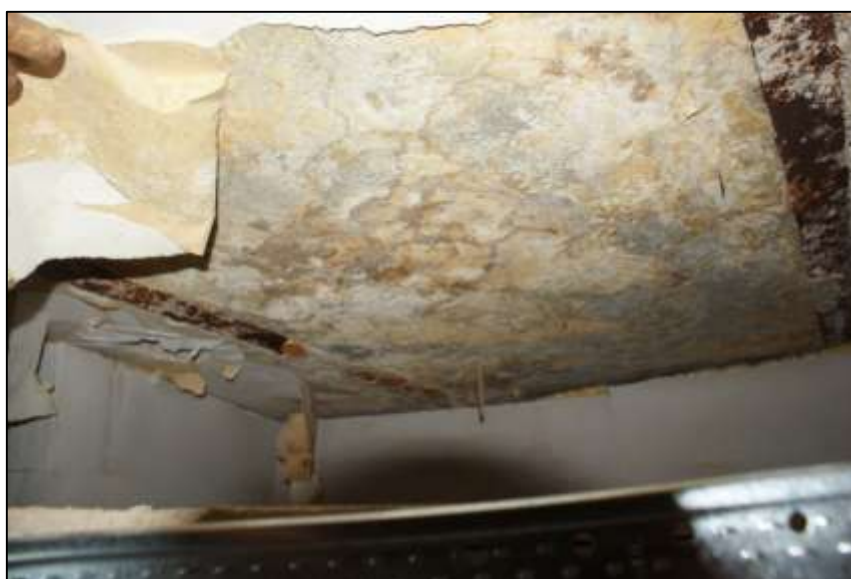
- **Stanza 3** La stanza presenta una controsoffittatura modulare a quadrotte. Accedendo al suo interno è stato ispezionato l'intradosso del solaio che, originariamente rivestito con carta da parato, presenta distacchi di carta da parato, putrelle ammalorate (all.to n.3 foto 10) e, nella zona sovrastante il piccolo Wc2, sono visibili segni di eventi infiltrativi consistenti in ampie alonature, erosioni e distacchi di intonaco (all.to n.3 foto 9).

Stanza 3. L'intradosso del solaio, con segni di eventi infiltrativi.

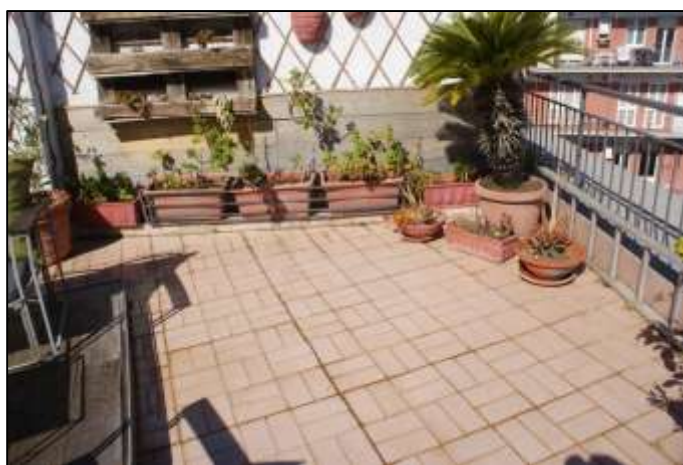
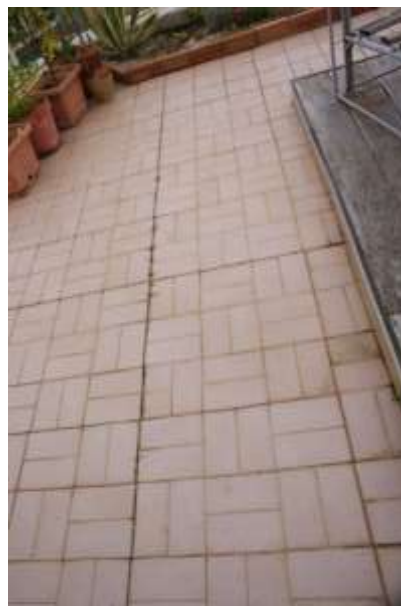
La pavimentazione della superficie terrazzata esterna è realizzata con mattonelle rettangolari posate in opera con fuga. Lungo alcune fughe delle mattonelle della pavimentazione si denotano marcati annerimenti e in alcune zone vi è della vegetazione (n.3 foto 17)

**Terrazzo.** Lungo le fughe delle mattonelle della pavimentazione si denotano marcati annerimenti e vegetazione.

- un generale deterioramento del pacchetto impermeabilizzante del terrazzo;
- inadeguata pendenza della pavimentazione in alcune zone. Infatti le acque di drenaggio che, attraverso i giunti realizzati tra le mattonelle, dovrebbero essere convogliate ai punti di raccolta, permangono invece nel sottostante strato impermeabile senza raggiungere gli impluvi dando luogo ad un costante e continuo tenore di umidità sottostante la pavimentazione;
- presenza di una piattaforma in legno, vasi di piante di varie dimensioni e di aiuole che impediscono il normale deflusso delle acque ai rispettivi recapiti di impluvio favorendo la permanenza di un costante battente d'acqua sulla pavimentazione.

- Rimozione dei vasi e delle aiuole.
- Demolizione della pavimentazione esistente sulla superficie terrazzata.
- Rimozione dei battiscopa.
- Rimozione della guaina preesistente.
- Trasporto a discarica autorizzata dei materiali di risulta.
- Realizzazione di un nuovo ed idoneo massetto delle pendenze .
- Fornitura e posa in opera di una nuova guaina impermeabile.
- Realizzazione di idoneo pozzetto per il raccoglimento e la canalizzazione delle acque di pioggia che ricadono sulla superficie terrazzata.

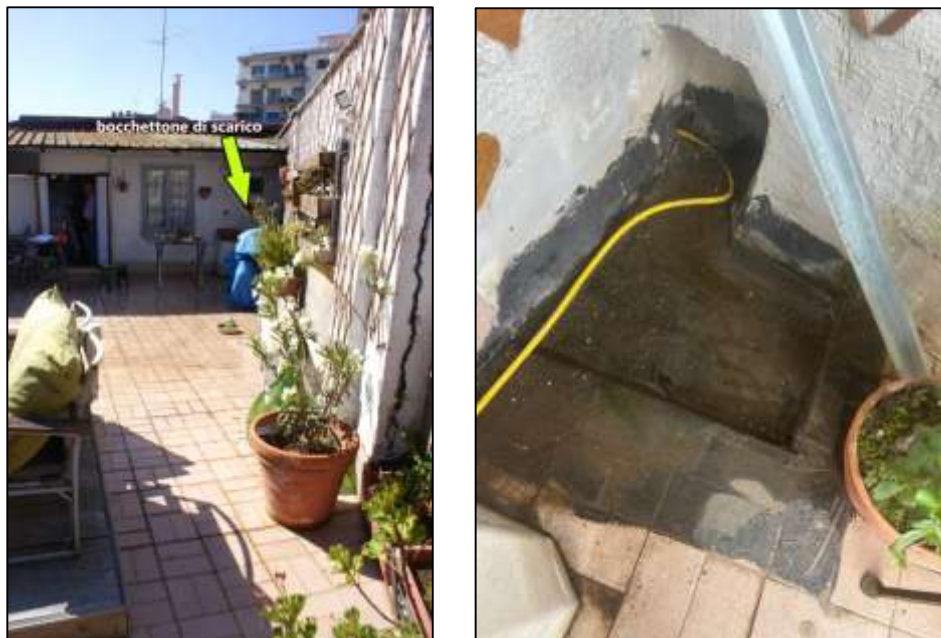
arrivano le acque meteoriche che vengono convogliate nel bocchettone di scarico (all.ti n.3 foto da 20 a 22). Il pozzetto presenta diversi strati di manto impermeabile dei quali quelli superiori appaiono scollati in alcuni punti .

Terrazzo. Posizione dell'unico bocchettone di scarico e dettaglio del pozzetto.

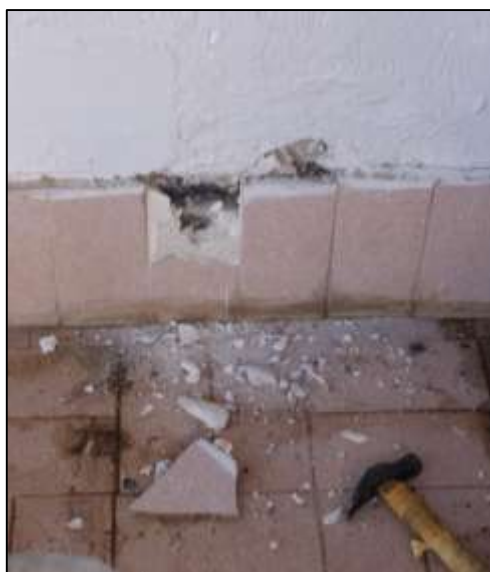
E' stato effettuato un saggio dietro il battiscopa, lungo la parete del manufatto, in corrispondenza del quale si è verificato che il manto impermeabile è risvoltato sulla muratura (all.ti n.3 foto 19).

Manufatto sul Terrazzo. Saggio per verificare la presenza del risvolto del manto impermeabile.

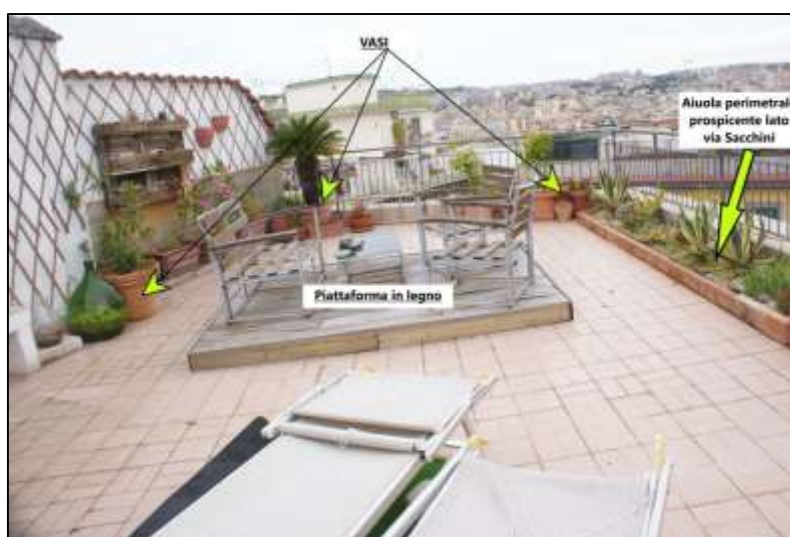
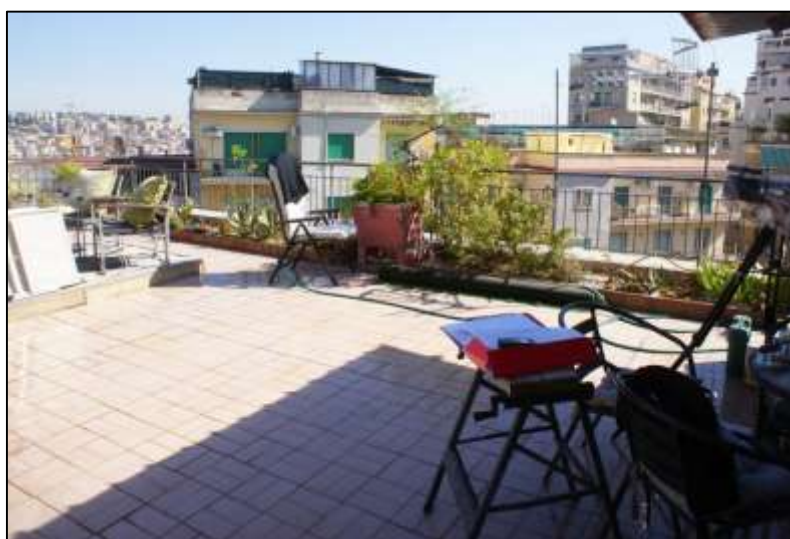
Lungo tutto il perimetro della superficie terrazzata vi sono numerosi vasi di piante di diverse e svariate dimensioni ma soprattutto sul lato est, prospiciente via Sacchini, in aderenza al muretto perimetrale del terrazzo, vi è una lunga aiuola realizzata all'interno di una vasca delimitata verticalmente da un lato da mattoni e dall'altro dal muretto perimetrale e sul fondo con un telo poggiato direttamente sulla pavimentazione del terrazzo. Al centro del terrazzo vi è una piattaforma in legno (all.ti n.3 foto 15 e 18).

**Terrazzo. Presenza di piante, aiuole e piattaforma in legno.**
