**- ALLEGATO 3 -**  
**ELABORATI GRAFICI**

### DIFFORMITA' RISCONTRATE

(su base documentazione urbanistica e/o catastale acquisita)

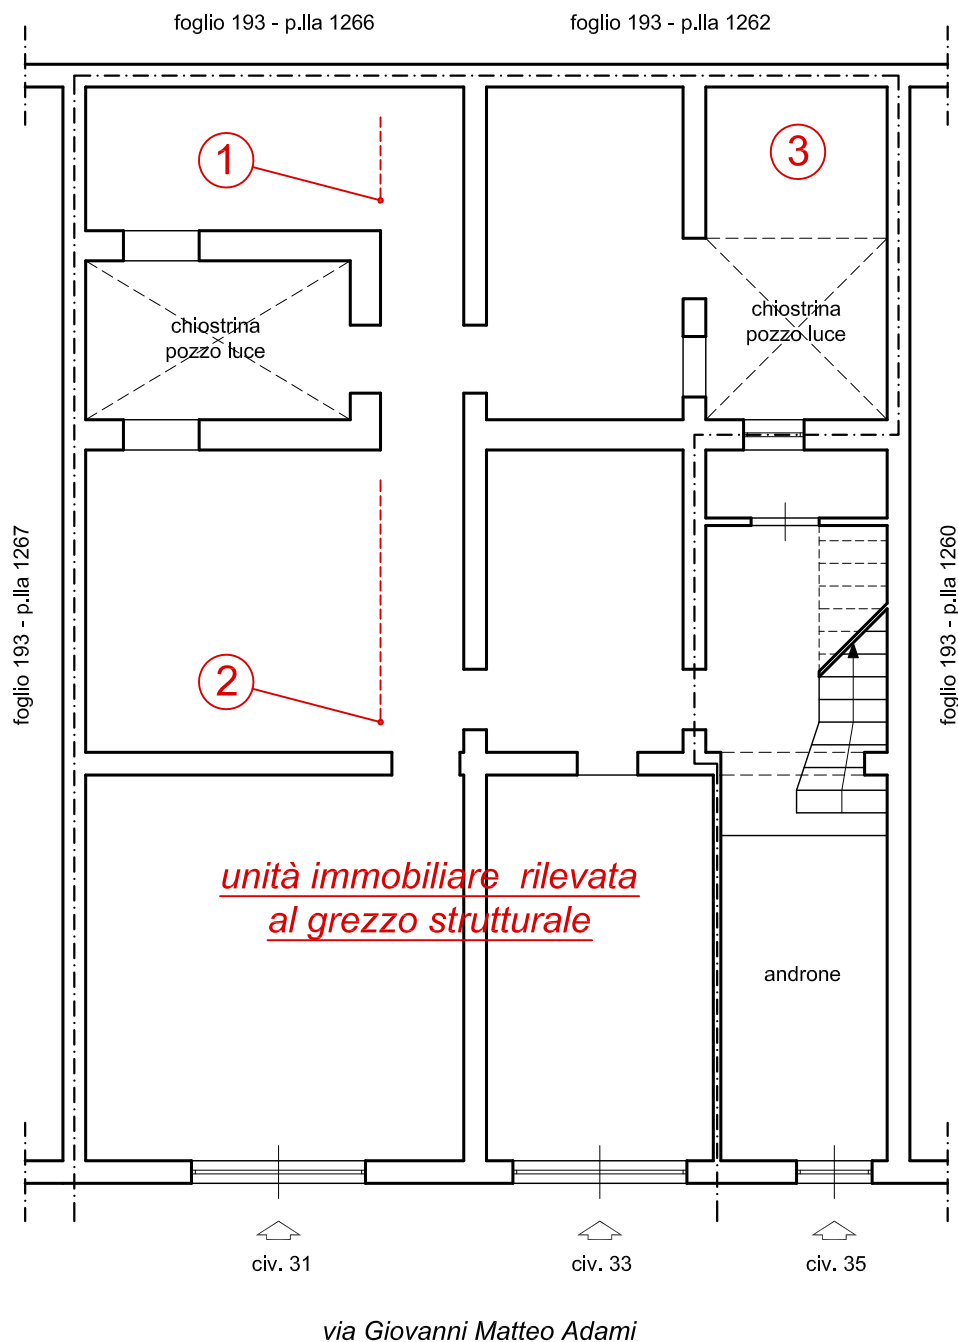
- 1 — assenza divisorio bagno come indicato negli elaborati urbanistici e catastali
- 2 — assenza divisorio vano come indicato negli elaborati urbanistici e catastali
- 3 — porzione di chiostroina/pozzo luce coperta per ampliamento u.i.u. soprastante in difformità agli elaborati urbanistici, catastalmente il vano coperto è configurato come ripostiglio, ma non risulta realizzato il relativo divisorio

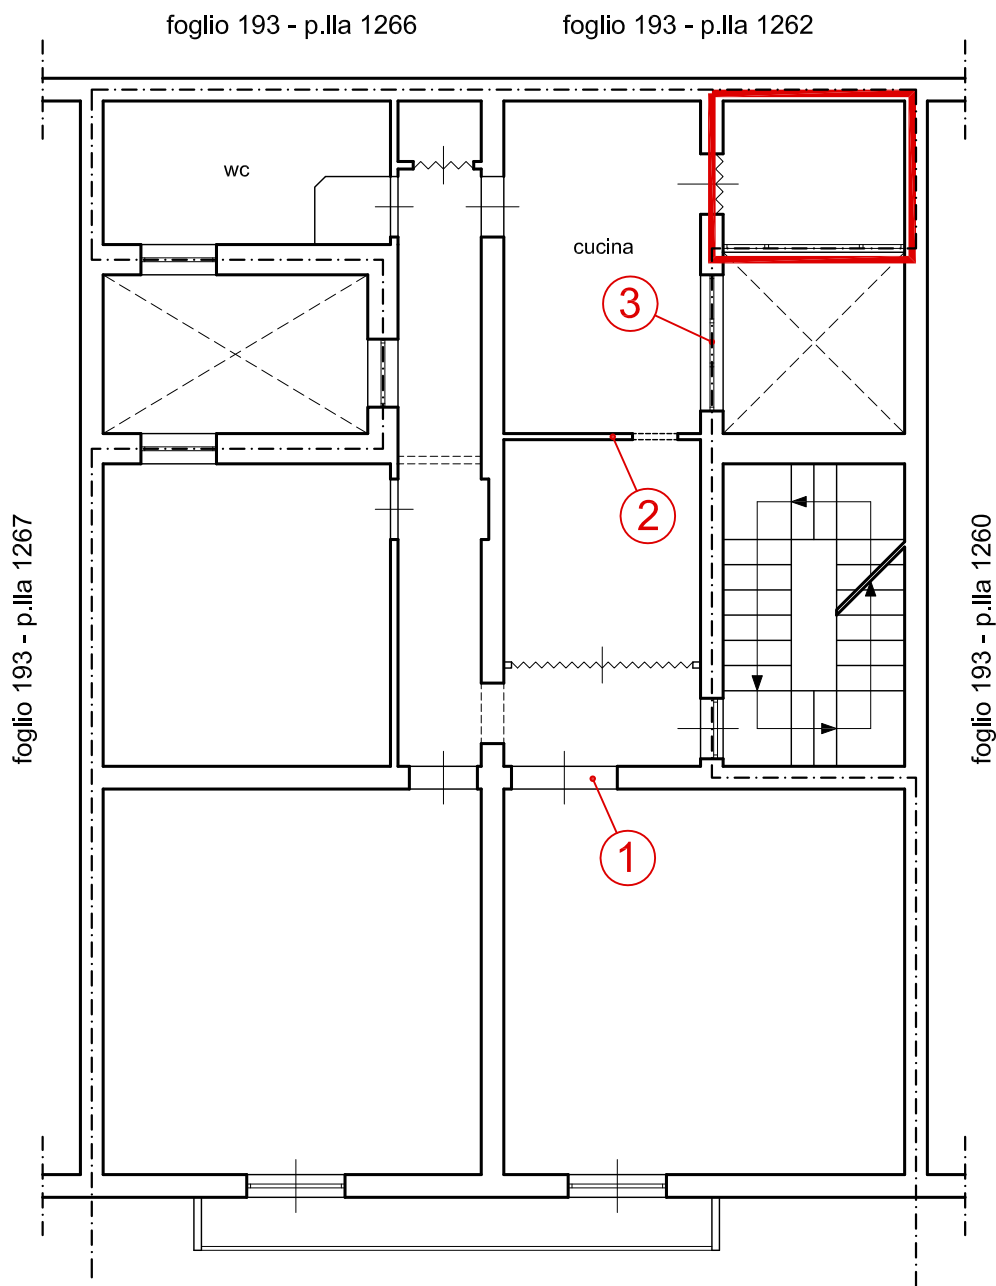
**DIFFORMITA' RISCONTRATE**

vano abusivo ricavato dalla parziale copertura della chiostrina/pozzo luce. Catastalmente censito per ampliamento

vano porta su muratura portante traslato rispetto agli elaborati urbanistici e catastali

assenza di muro portante come negli elaborati tecnici urbanistici, di fatto costituito da semplice divisorio. Catastalmente non risulta invece alcuna divisione verticale

vano finestra su muratura portante avente maggiore ampiezza rispetto agli elaborati urbanistici e catastali
