espr. imm. n. 710/2019 – [REDACTED] – integrazione

**TRIBUNALE DI NAPOLI**

**INTEGRAZIONE** alla relazione di consulenza tecnica d'ufficio alla procedura n.  
710/2019 – [REDACTED]

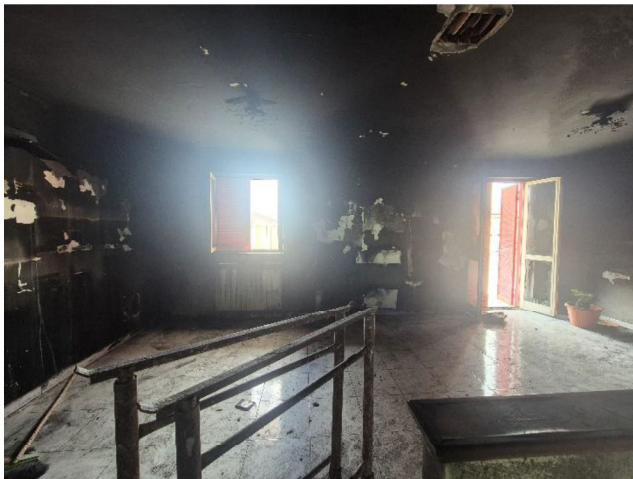
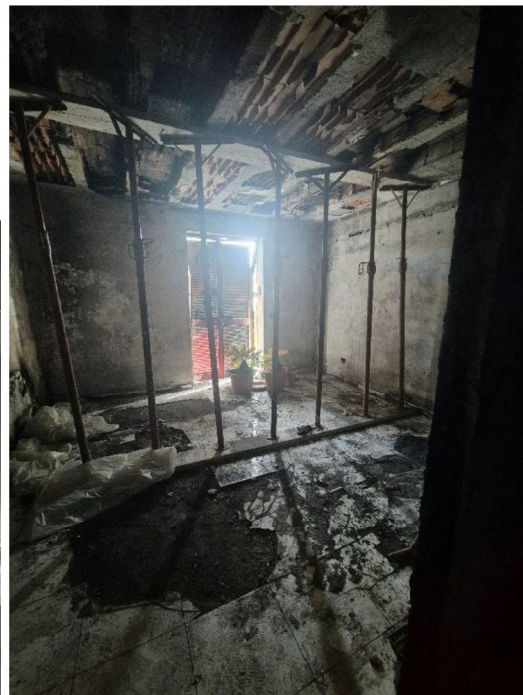
*provocato le fratture, ed infine si sono rinforzati i campi di solaio investiti dell'incendio con puntelli telescopici e tavole da ponte (...) nella scala condominiale, dal piano terra al torrino, si è proceduto alla rimozione della fuliggine da pavimenti, pareti, soffitti, e a ritinteggiare quest'ultimi, rendendo di nuovo la scala idonea all'utilizzo ...*

*L'immobile, in oggetto, se pur sanificato rimuovendo i detriti della combustione, e puntellato nei solai, non ha le condizioni per essere abitabile; per esso occorre eseguire lavori di ricostruzione dei travetti in calcestruzzo cementizio del solaio, ripristinare intonaci e pavimenti, sostituire gli impianti elettrico e termico, sostituire alcuni infissi interni ed esterni, tinteggiare tutte le pareti e i soffitti.*

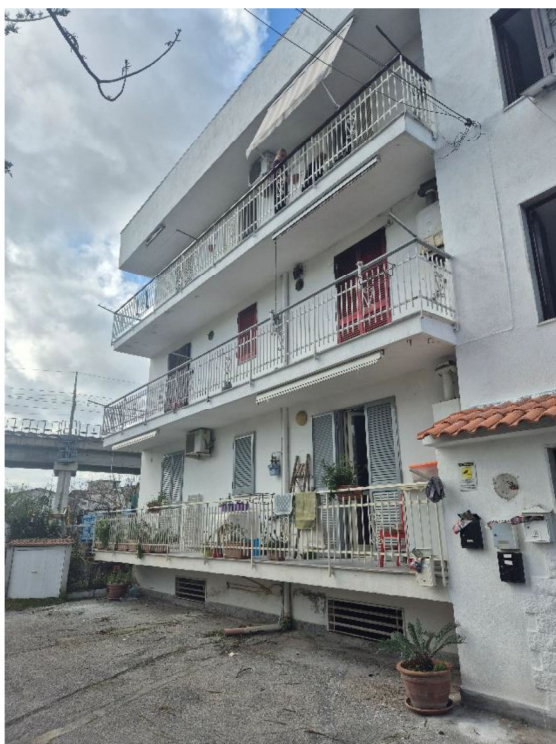
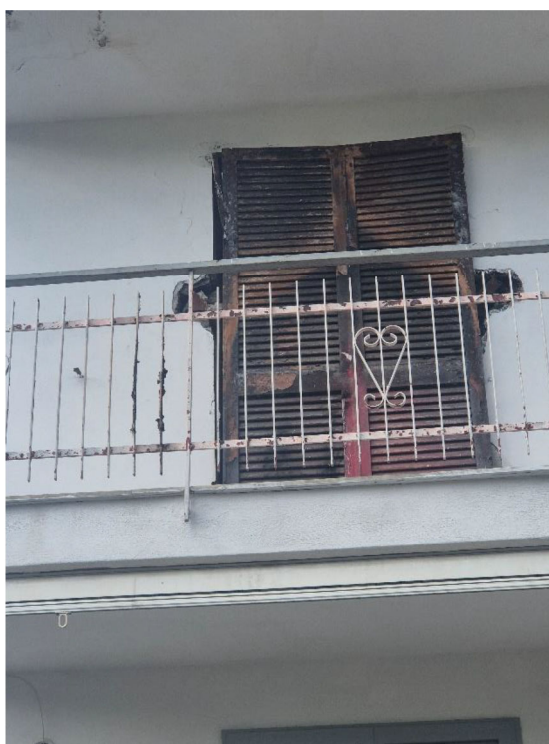
*Appartamento subastato prospetto est*

Sono attualmente visibili le conseguenze dei danni subiti: le superfici sono coperte da uno strato scuro di residui della combustione; il calore ha deformato gli infissi, gli intonaci risultano "cotti": in alcuni punti staccati a grandi scaglie. Il calore estremo lo ha reso friabile e privo di coesione; l'intonaco andrà rimosso completamente fino al mattone/cemento sottostante prima di qualsiasi ripristino. Il calore intenso ha causato il distacco dell'intonaco

e del fondello delle pignatte, il solaio appare "cotto" e va demolito o può essere rinforzato con fibre di carbonio o solette collaborative.

L'immobile abbisogna dunque di lavori radicali di ripristino statico ed igienico funzionale.
