## All. 5 – RILIEVO FOTOGRAFICO

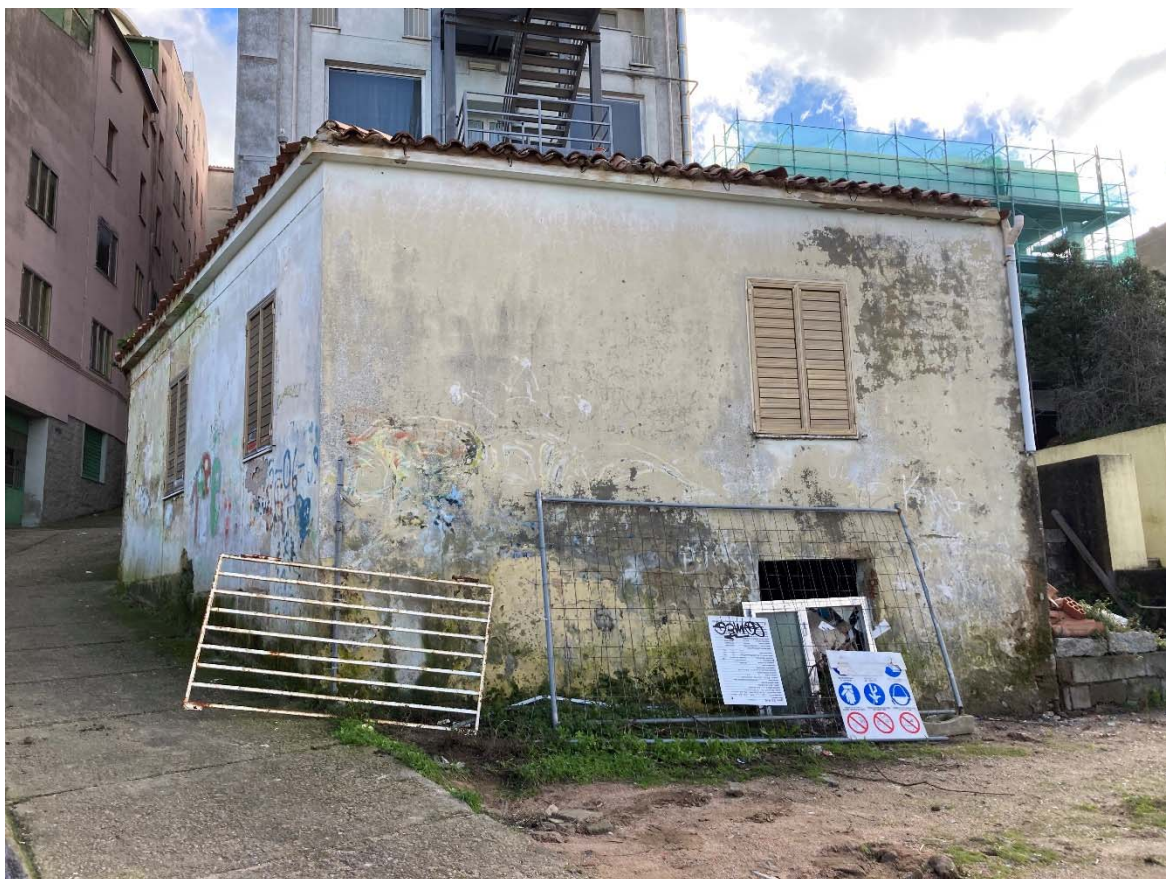
Foto 1. Vista generale da via della Pineta.

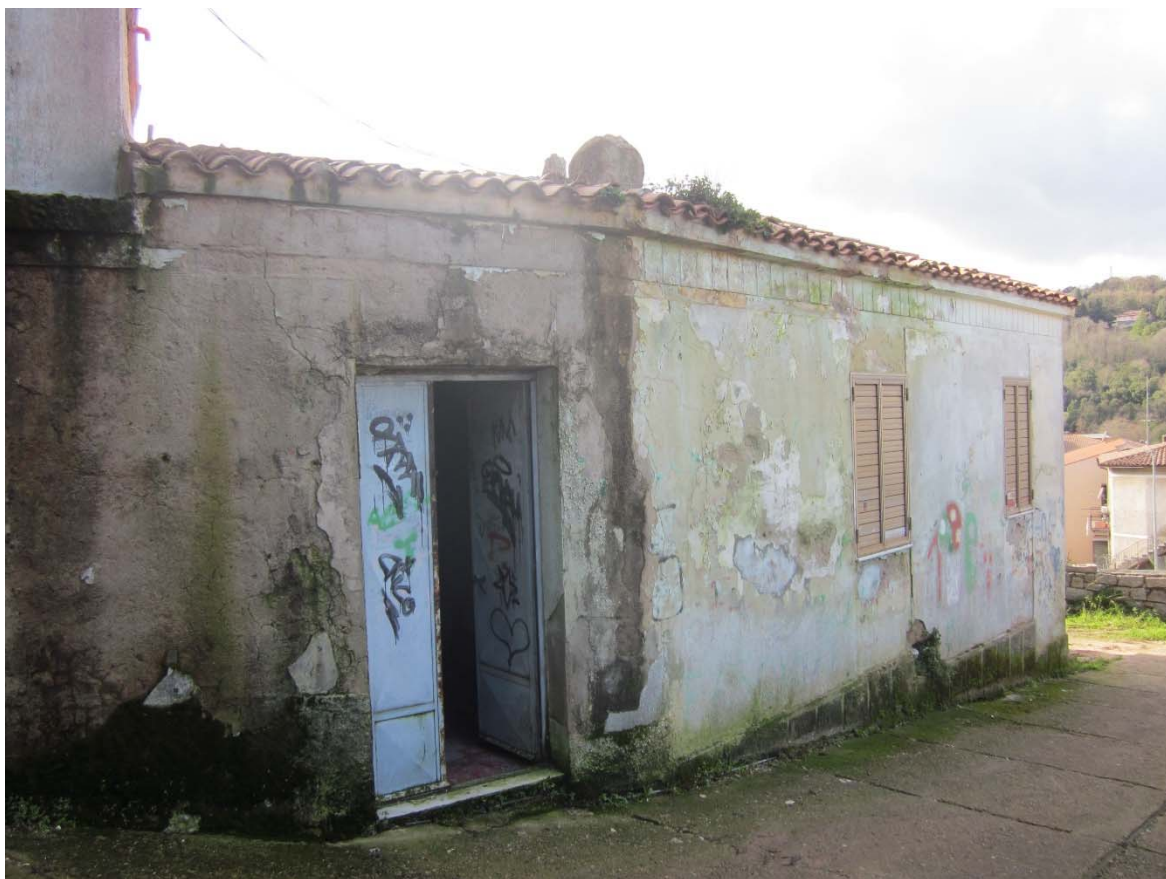
Foto 2. Facciata principale: ingresso.

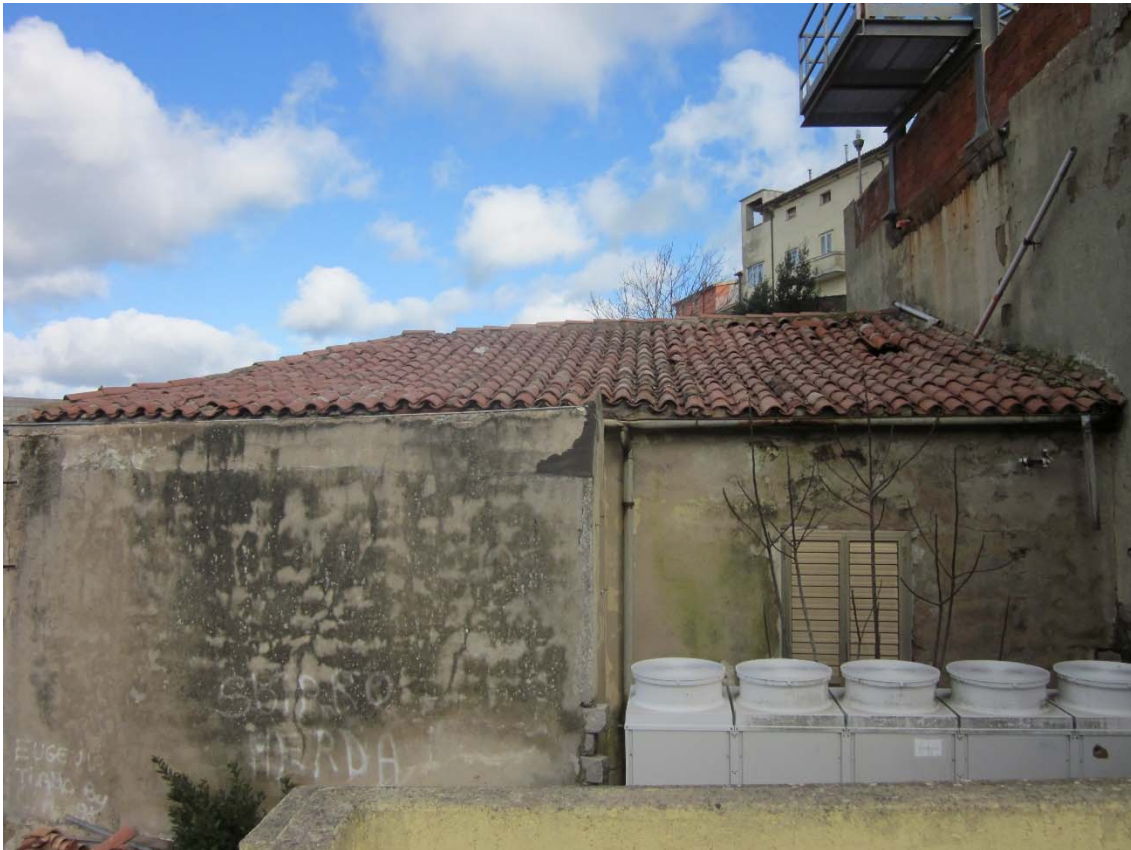
Foto 3. Facciata sul retro, verso il cortiletto.

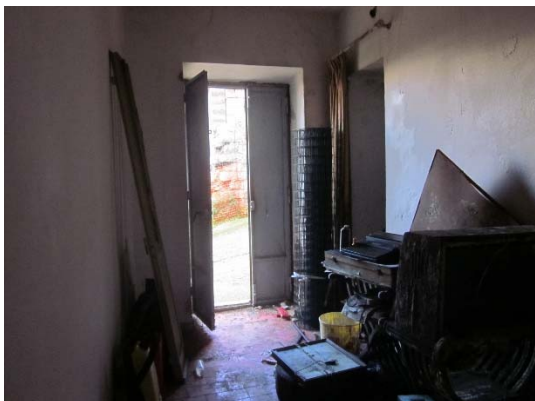
Foto 4. Ingresso.

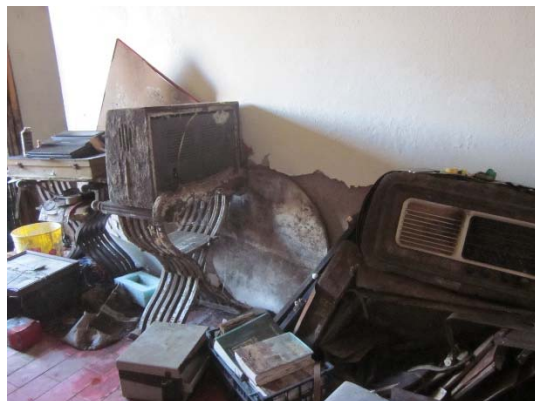
Foto 5. L'ingresso ingombro di oggetti.

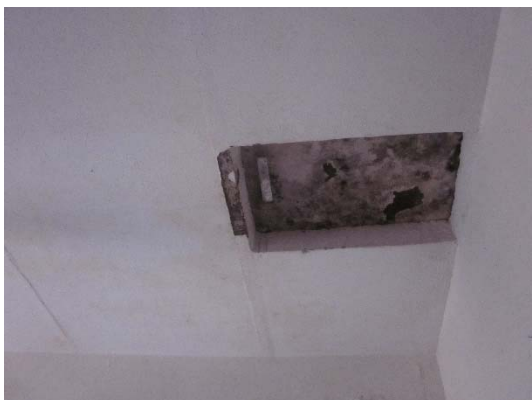
Foto 6. Ingresso: la botola per il sottotetto.

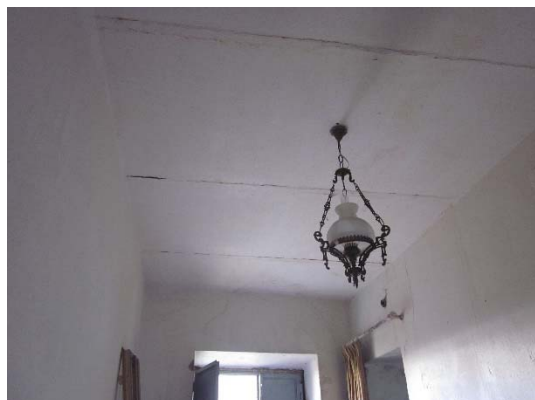
Foto 7. Il soffitto dell'ingresso.

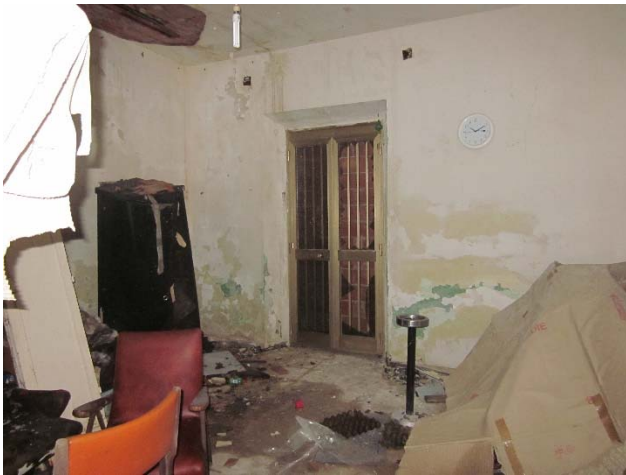
Foto 8. Camera padronale.

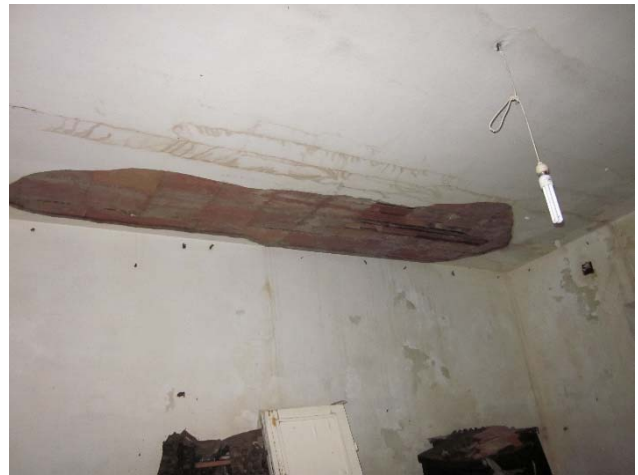
Foto 9. Il soffitto sfondellato della camera padronale.

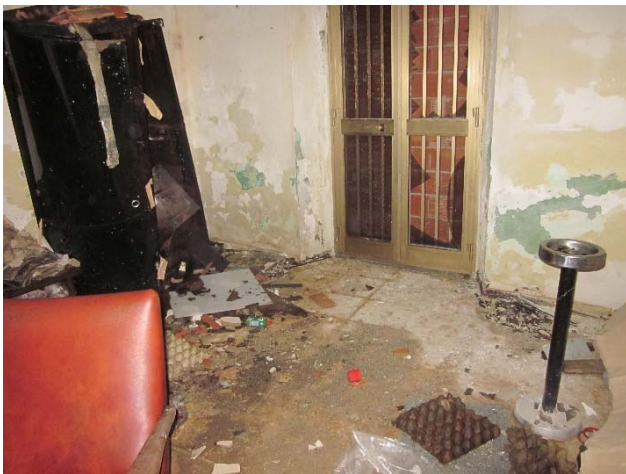
Foto 10. Le condizioni della camera padronale.

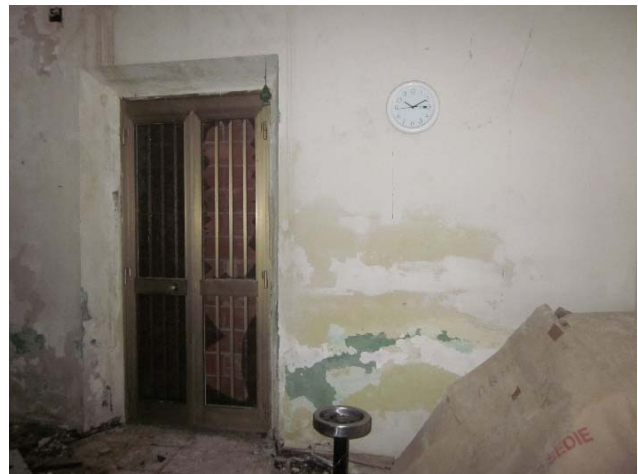
Foto 11. Camera padronale, dettaglio.

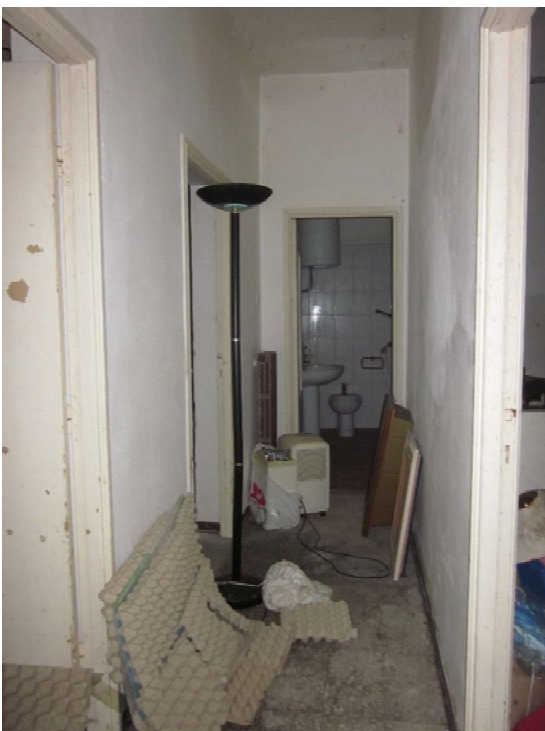
Foto 12. Il corridoio.

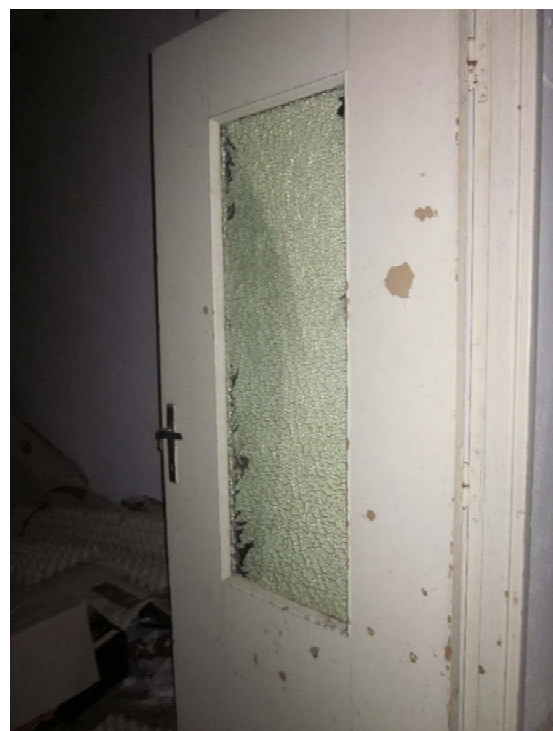
Foto 13. Condizioni delle porte interne.

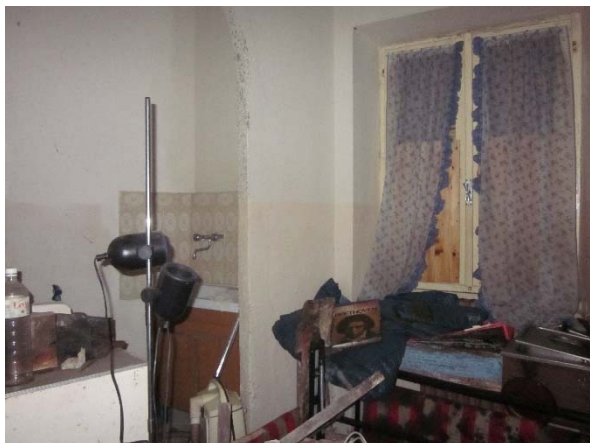
Foto 14. Il soggiorno-cucina.

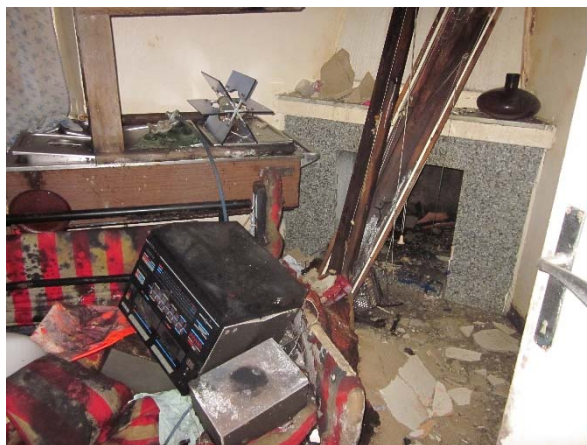
Foto 15. Il soggiorno: a terra l'intonaco del soffitto.

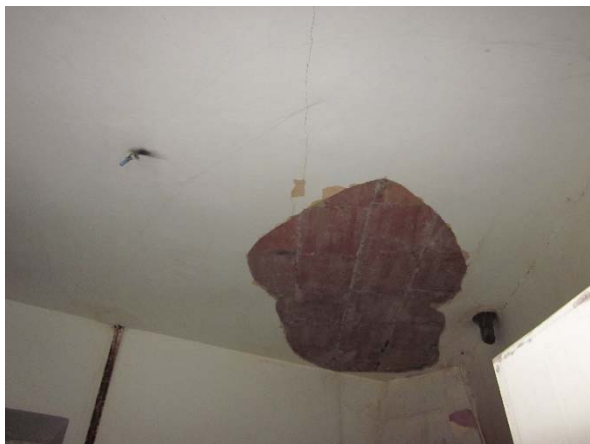
Foto 16. Problemi al soffitto del soggiorno.

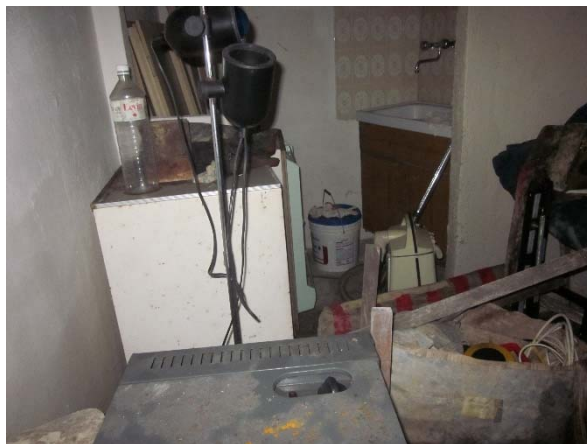
Foto 17. Il soggiorno ingombro di materiali.

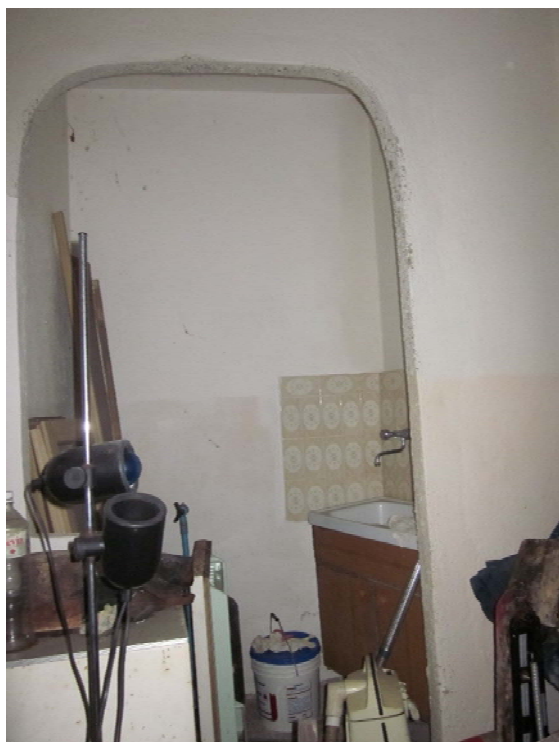
Foto 18. Oltre l'arco si intravede la cucina.

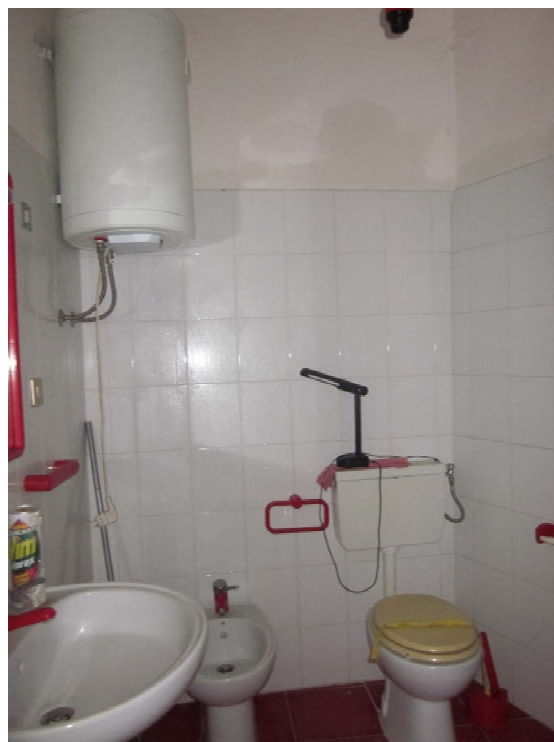
Foto 19. Il servizio igienico.

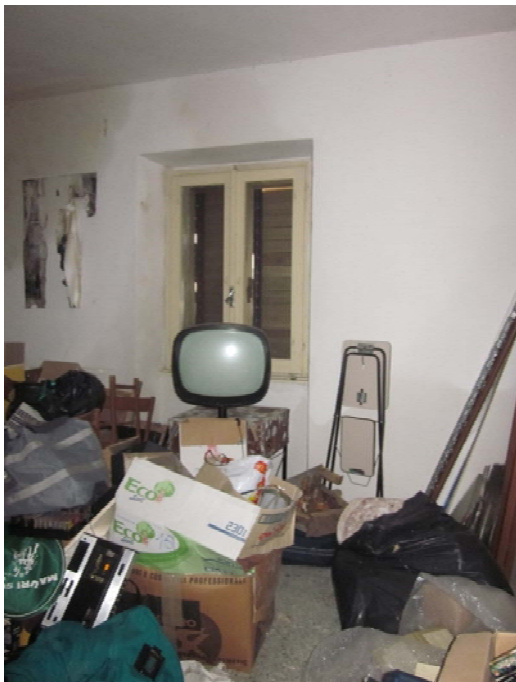
Foto 20. La seconda camera da letto.

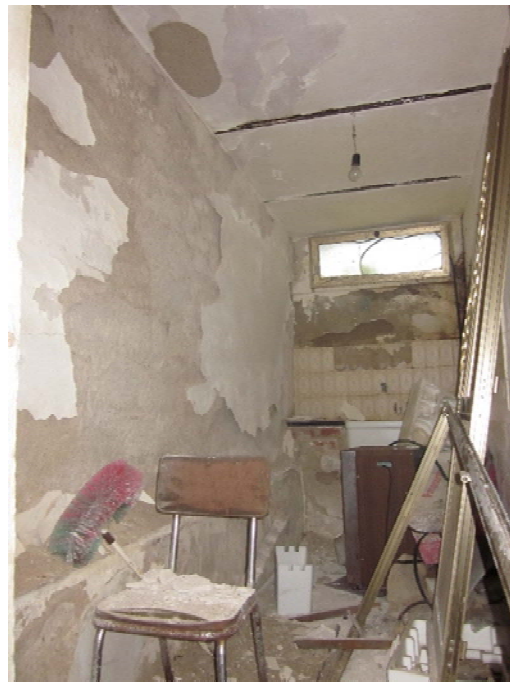
Foto 21. L'interno del vano abusivo.

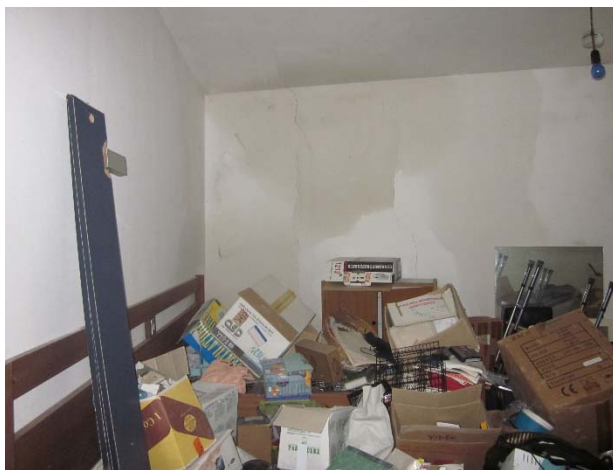
Foto 22. La seconda camera: la parete bagnata sul fondo.

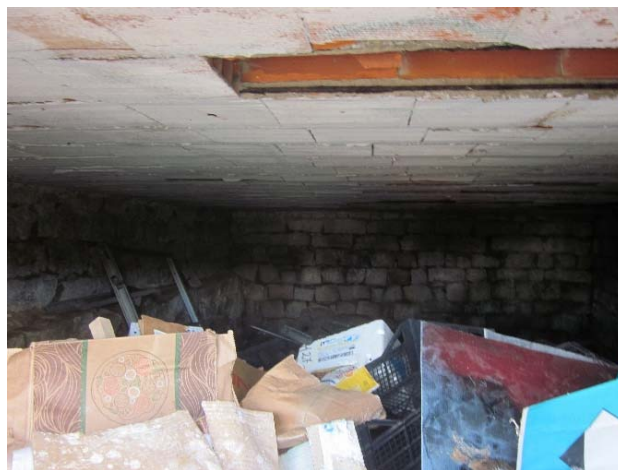
Foto 23. Il seminterrato ingombro di rifiuti.

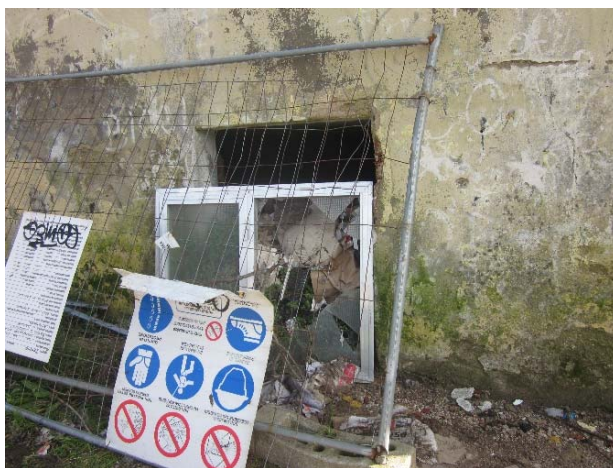
Foto 24. L'accesso al seminterrato.

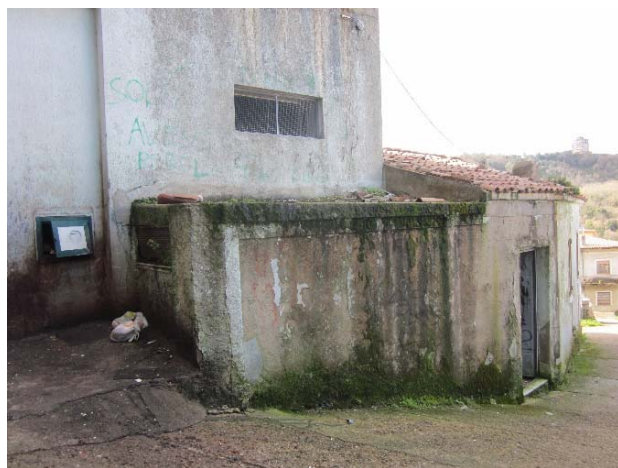
Foto 25. Il vano abusivo visto da via della Pineta.

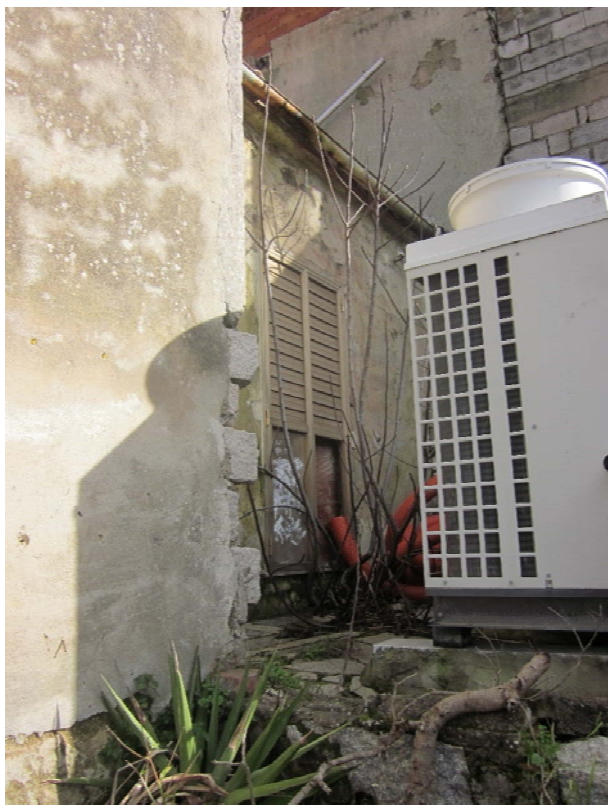
Foto 26. Il cortileto.

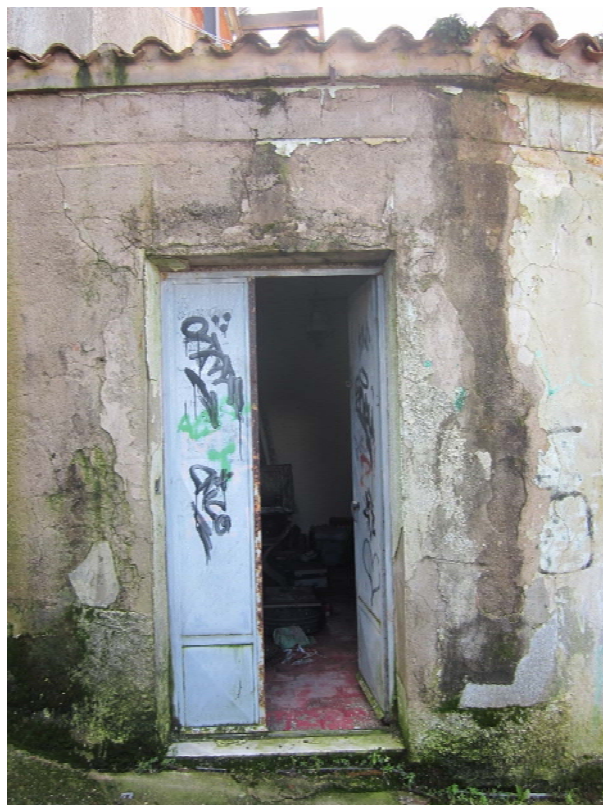
Foto 27. Il portoncino d'ingresso.
