**TRIBUNALE CIVILE E PENALE DI AREZZO**  
**Ufficio Esecuzioni Immobiliari**

**OGGETTO:** Procedura esecutiva immobiliare n. 152/2018 R.G.E. promossa da **BANCA DEL VALDARNO CREDITO COOPERATIVO SOCIETA' COOPERATIVA**  
**Contro** [REDACTED]

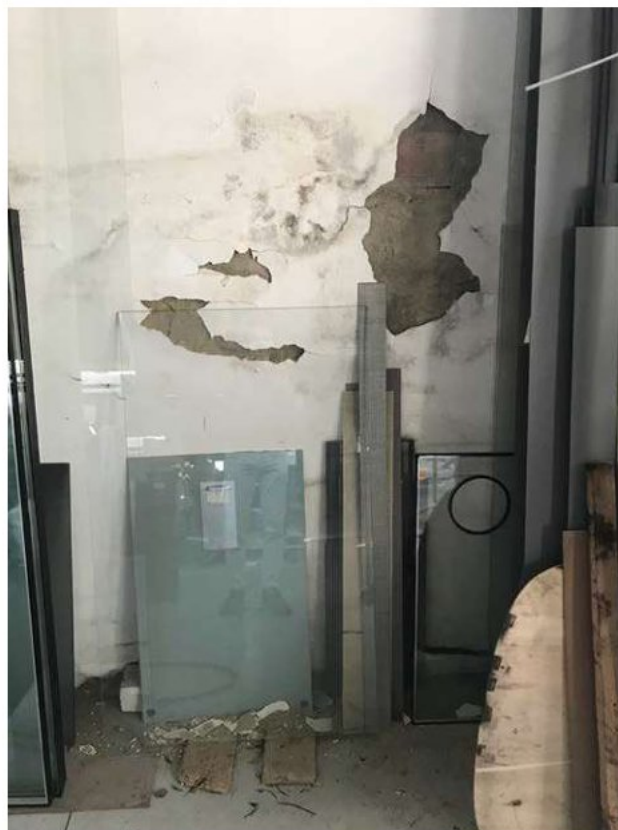
- In data 19.07.2021 ha eseguito sopralluogo per verificare la situazione sia del capannone di proprietà della società [REDACTED], sia del manufatto che insiste sul resede di proprietà della parte eseguita, in aderenza del capannone stesso, ed ha riscontrato che per quanto riguarda il capannone sono presenti macchie di infiltrazioni di acqua, estese sulla parete a confine con la proprietà [REDACTED] in corrispondenza del manufatto esterno con distacco di intonaco e di tinteggiatura (vedi foto n. 1). Per quanto riguarda invece il fabbricato esterno ed il resede della parte eseguita, ha riscontrato che risulta presente un manufatto di un solo piano fuori terra parzialmente crollato sia nelle murature sia nella copertura, con distacco di intonaco nella parete in aderenza al capannone per cui il laterizio è esposto agli agenti atmosferici. Sia il manufatto che la zona circostante ad esso sono in totale stato di abbandono con presenza infestante della vegetazione (vedi foto n. 2,3,4 e 5).

Pertanto, senza alcun dubbio, si può affermare che la causa dell'infiltrazione di acqua all'interno del capannone della società [REDACTED] è causata dallo stato in cui versa il manufatto e per la vegetazione incontrollata.

Foto 1 (Vista parete interna capannone)

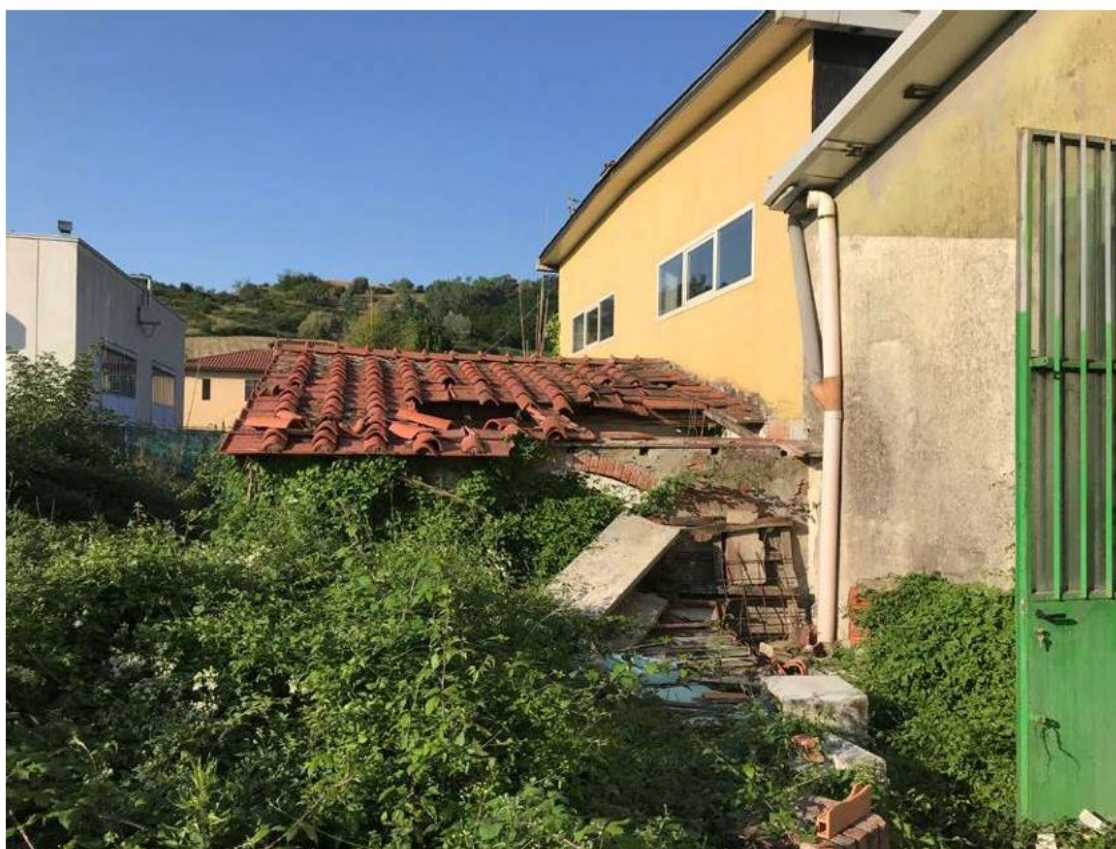
Foto 2 (Vista esterna manufatto e vegetazione)

Per la risoluzione definitiva del problema è necessario intervenire drasticamente mediante ricostruzione di tutte le parti crollate e ammalorate del manufatto. Tale intervento allo stato delle cose pare al sottoscritto una soluzione non percorribile sia dal punto di vista economico, sia per la situazione legale in cui versa il compendio immobiliare. Pertanto a mio avviso l'intervento consigliato per arginare il problema

si può concretizzare nel procedere alla posa in opera di pannelli in onduline di plastica o bituminose o in lamiera da posarsi in copertura, avendo cura di puntellare preventivamente la struttura esistente mettendo in sicurezza sia il fabbricato che le persone che dovrebbero intervenire per eseguire l'intervento.

Successivamente si dovranno installare strutture d'appoggio laddove mancanti o inadeguate per la sovrastante posa dei pannelli e ancoraggio e creare una "mantellina" tra i nuovi pannelli e la parete del capannone, ripristinare l'intonaco dove mancante e tenere il più pulito possibile la zona dalla vegetazione.

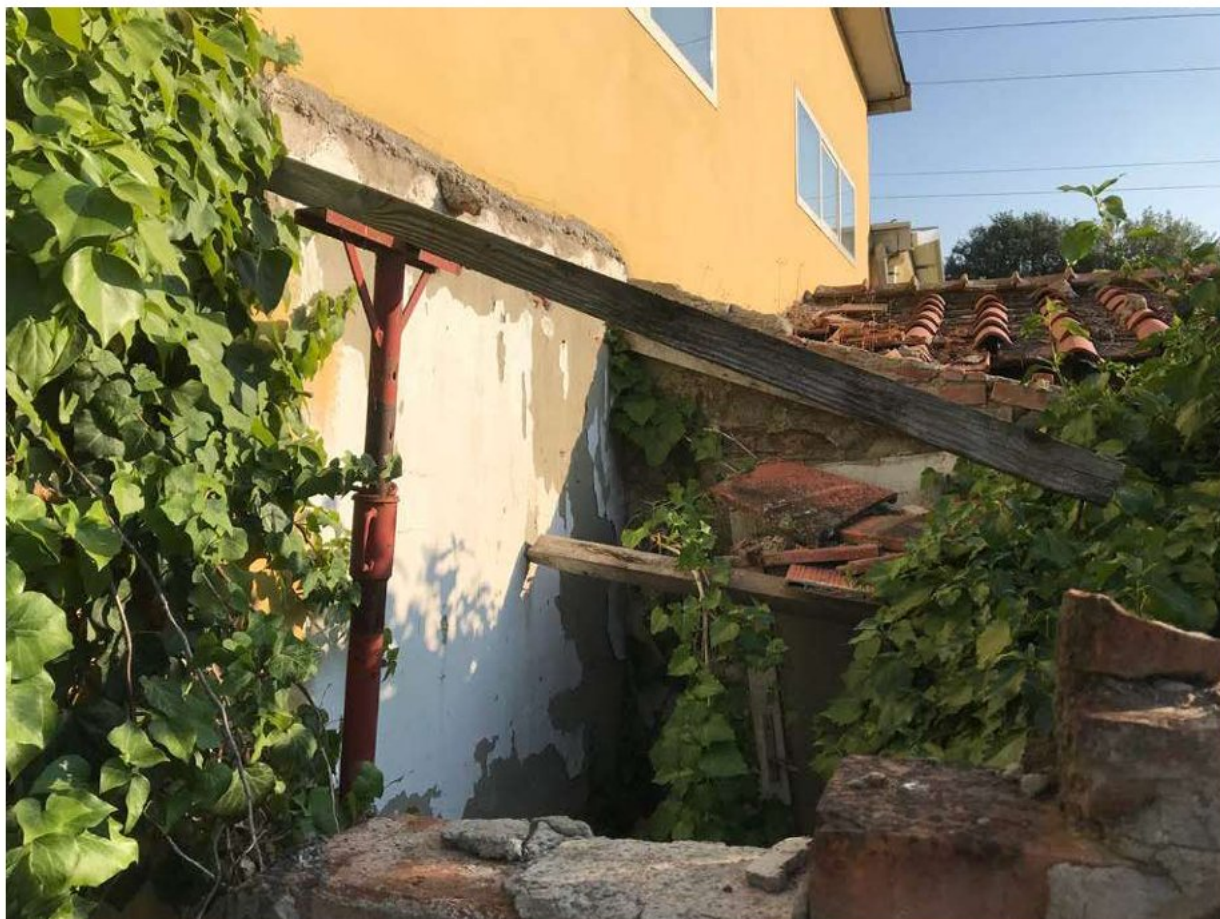
Foto 3 (Vista esterna manufatto e vegetazione)

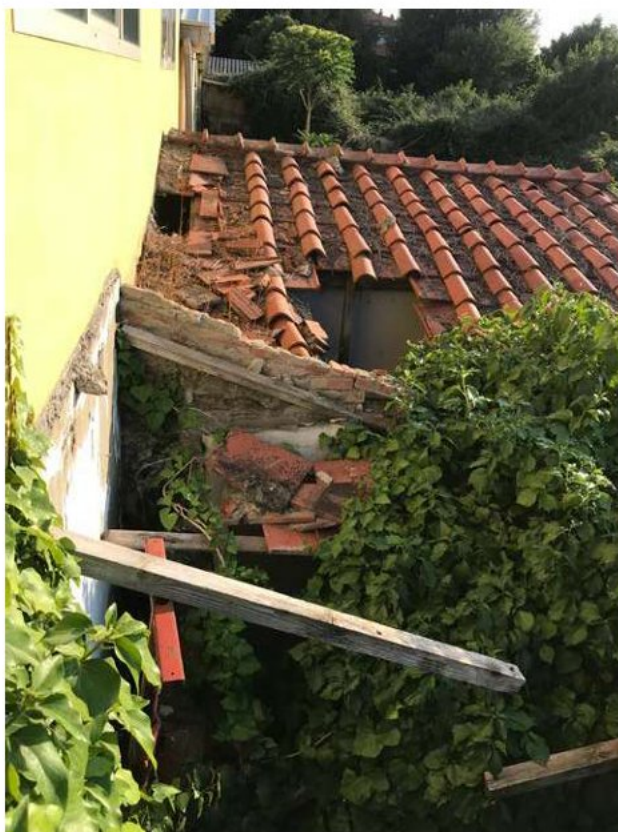
Foto 4 (Vista esterna manufatto e vegetazione)

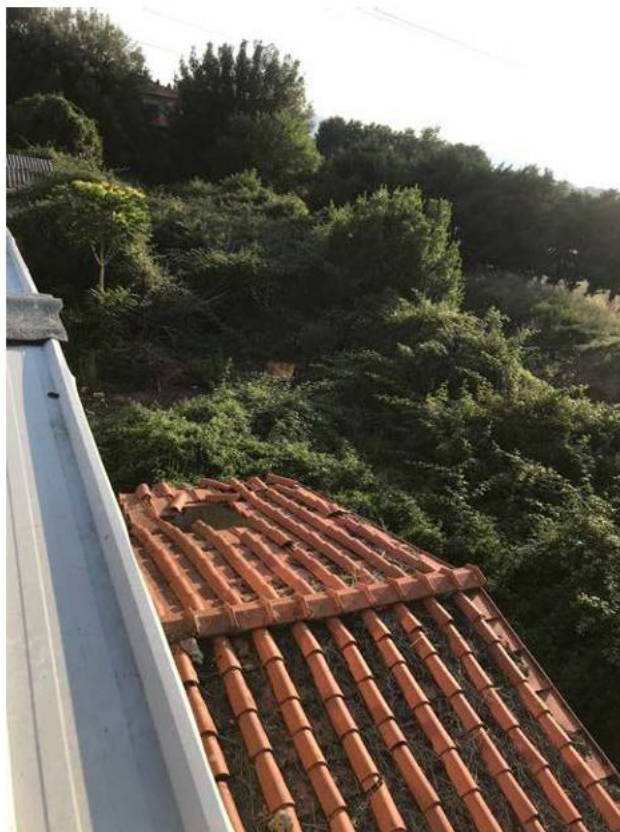
Foto 5 (Vista esterna manufatto e vegetazione)
