## **TRIBUNALE DI REGGIO EMILIA**

### **ESECUZIONE IMMOBILIARE R.G. N° 237/2020**

### **ELABORATO PERITALE e RAPPORTO DI VALUTAZIONE**

**Immobili posti in Comune di Gualtieri**

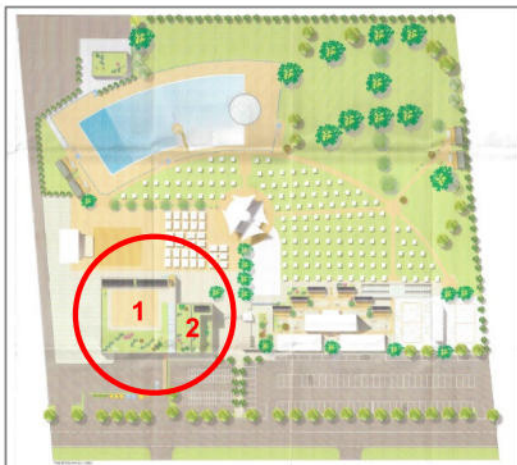
### **1- Edificio principale**

Composto da due corpi di fabbrica a pianta rettangolare così composti:

Entrambi i fabbricati versano in stato di abbandono e presentano visibili segni di deterioramento causati dagli effetti del tempo. Sul tetto dell'edificio n.2 sono inoltre presenti arbusti e sterpaglie nate a seguito della mancata manutenzione del complesso immobiliare.

Lavorazioni necessarie al completamento:

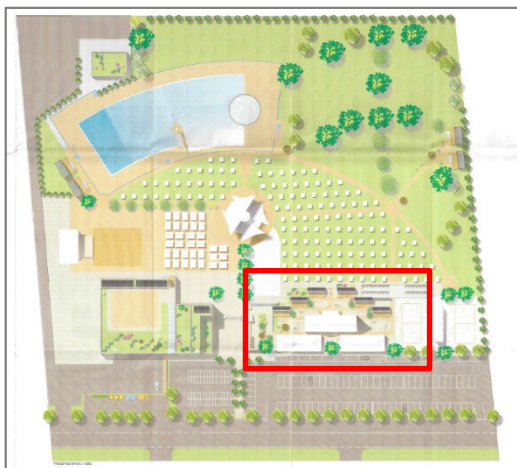
## **2- Blocco Servizi**

Tutte le tensostrutture risultano già installate ed imbullonate a plinti di fondazione collegati fra loro con cordoli in c.a. Queste versano in sufficiente stato di conservazione ma dovranno comunque essere

Revisione reti interrate, sostituzione/manutenzione box prefabbricati, getto in c.a. e resinatura delle pavimentazioni esterne, impianti e cablaggi, installazione docce e sanitari, installazione arredi, opere di finitura in genere.

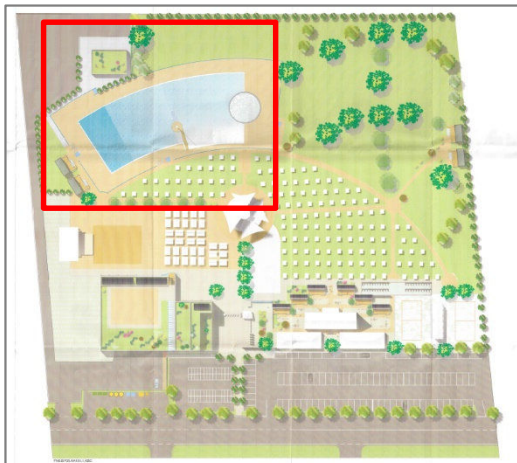
### 3- Vasca ed edificio impianti

La struttura portante del volume fuori terra è stata realizzata con travi di acciaio e solaio di copertura in predalles apparentemente isolato ma caratterizzato da molteplici infiltrazioni d'acqua. I tamponamenti esterni dell'edificio sono costituiti da facciate continue in alluminio e vetro, quelli interni non sono stati realizzati.

Ad oggi la struttura presenta deterioramenti sia sulle finiture che sulla copertura dovuti dalla mancata ultimazione delle opere e dall'assente manutenzione. L'area circostante alla piscina è già completamente rifinita con pavimentazione in c.a. integrata da pozzetti con coperchi in ghisa del tipo carrabile. A fianco del fabbricato sono state inoltre realizzate n. 2 vasche di compensazione interrate con struttura in c.a. prive di coperchi di protezione e posizionate n. 2 cisterne esterne per impianto di depurazione dell'acqua.

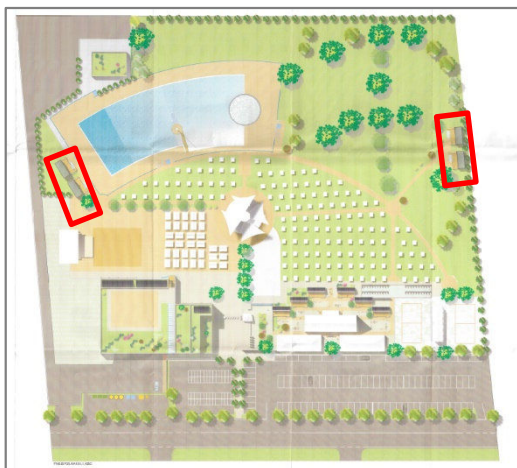
## 5- Verde Attrezzato

Nel parco sono stati posizionati n.4 monoblocchi in legno destinati a servizi igienici ospitanti 5 cabine ciascuno, di cui una per disabili, due dei quali posizionati nei pressi della piscina e i restanti sul lato ovest del lotto. Anche questi box presentano struttura in legno posata su soletta in c.a..

Le strutture, già collegate a rete fognaria interrata, appaiono sensibilmente danneggiate e prive di qualsiasi finitura interna ed esterna, dovranno pertanto essere rimosse e sostituite o revisionate.

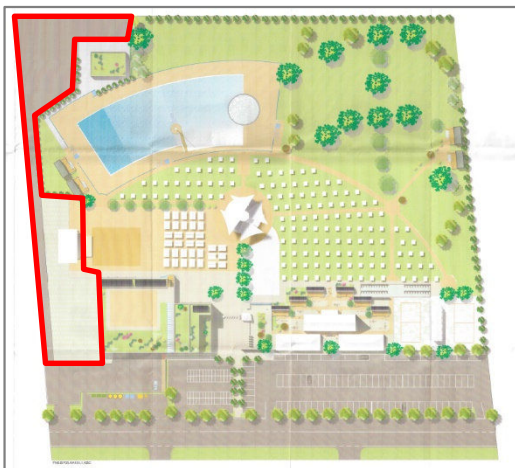
#### **6- Aree di servizio**

Il progetto prevede la realizzazione di un'area asfaltata posta sul lato est del lotto, da destinarsi a zona servizi non accessibile al pubblico, non ancora realizzata.

Ad oggi l'area è completamente adibita a verde e priva di qualsiasi finitura.

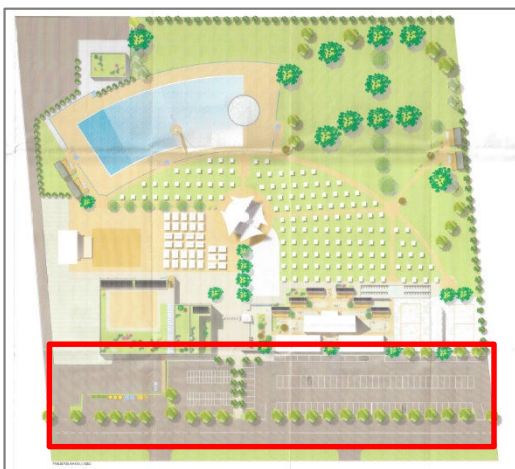
#### **7- Parcheggi interni**

Sul fronte nord il progetto prevede la realizzazione dei parcheggi privati di pertinenza P1 e parcheggi pubblici P2. I parcheggi P1, previsti sulla parte nord/est del lotto, avrebbero una superficie complessiva di progetto di circa 435,00 mq, mentre per i P2, posti più ad ovest, è stata quantificata una superficie di circa 2.800,00 mq. Tutte le opere di urbanizzazione non sono state realizzate.

L'area appare ad oggi mantenuta a verde ed in parte finita con strato in conglomerato bituminoso presumibilmente realizzato per l'ingresso e l'uscita dei mezzi di trasporto dal cantiere.

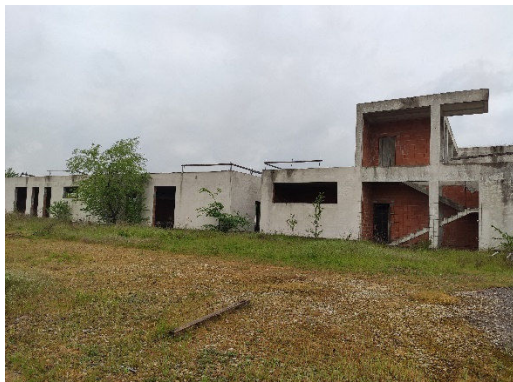
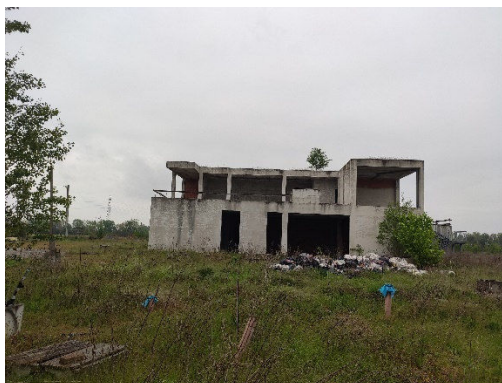
*Edificio principale*

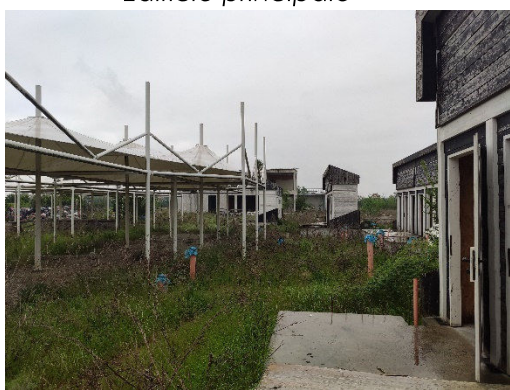
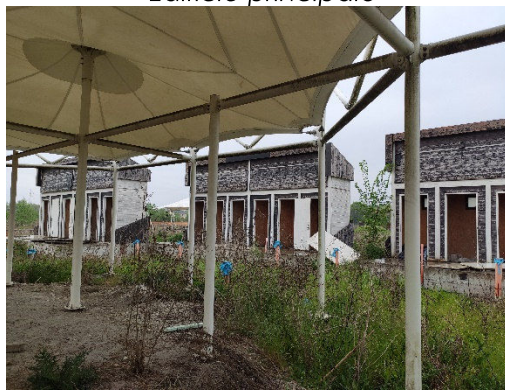
*Blocco servizi*

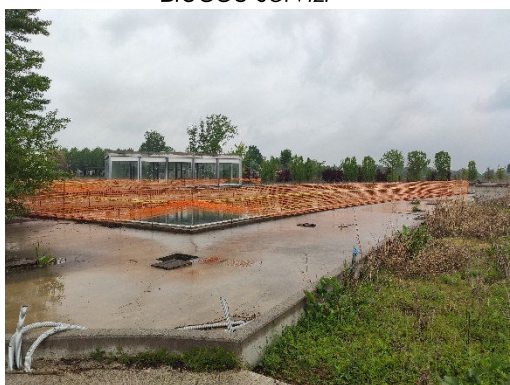
*Piscina – Edificio impianti*

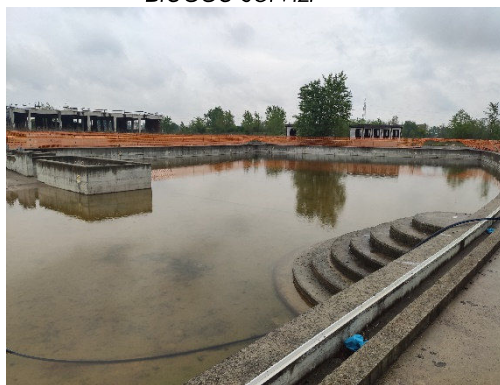
*Piscina*

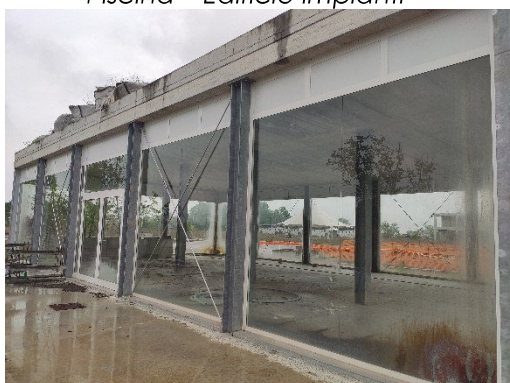
*Edificio impianti*

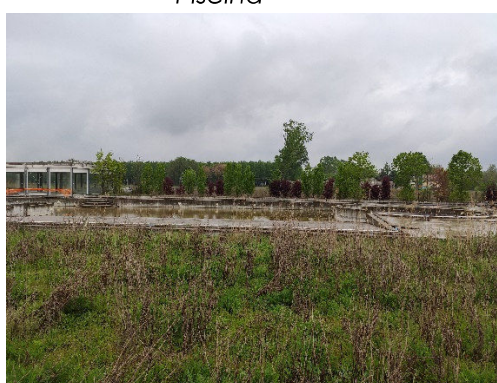
*Area verde e piscina*

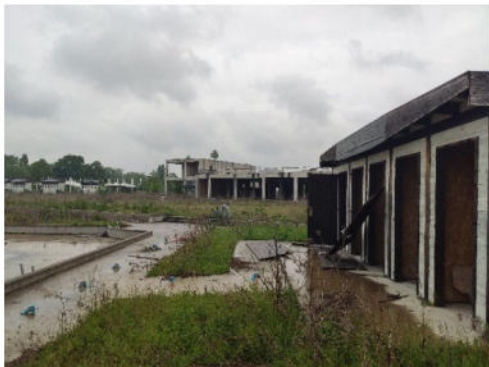
*Zona servizi wc*

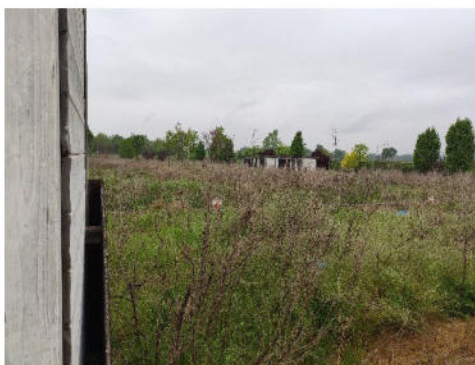
*Area verde*

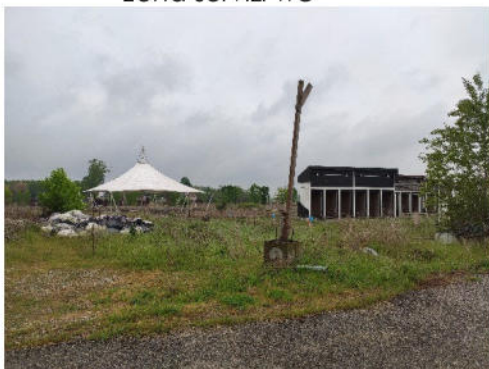
*Vista fronte nord*

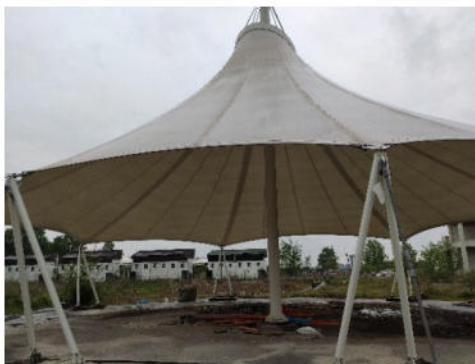
*Tensostruttura area bar*

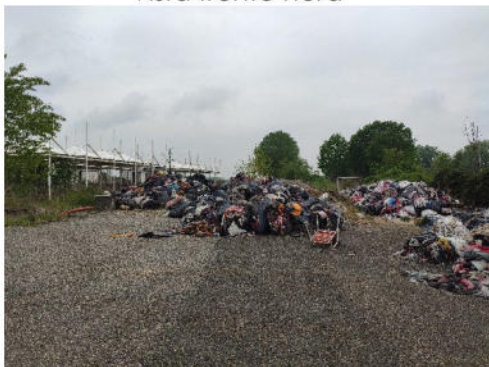
*Vista fronte nord*

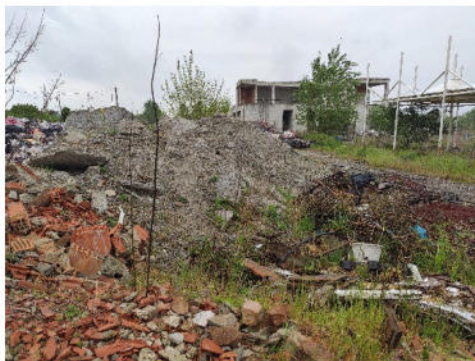
*Vista fronte nord*

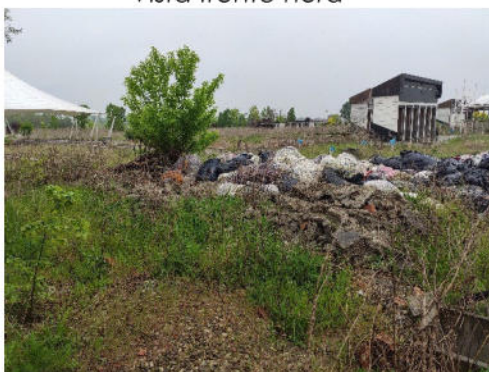
*Vista da fronte nord*

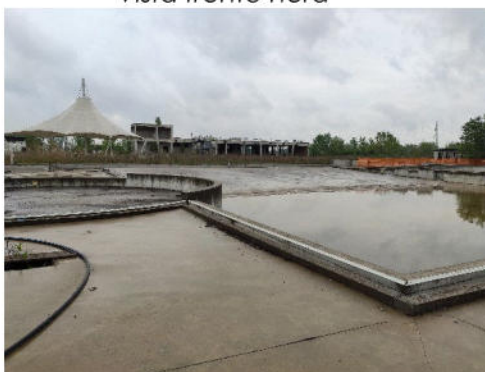
*Vista da fronte sud*
