**A & G**  
**Ingegneria Civile**

**Ing. Davide AMBROSINI**

**RELAZIONE AFFERENTE LE CARENZE STRUTTURALI RILEVATE SULL'IMMOBILE CATASTALMENTE CENSITO AL FOGLIO 94, MAPP. 273, SUB.2 DEL COMUNE DI PONTREMOLI E VALUTAZIONE DEI COSTI PRESUMIBILI PER GLI INTERVENTI NECESSARI ALLA MESSA IN SICUREZZA DELL'IMMOBILE DA PARTE DELL'EVENTUALE AGGIUDICATARIO.**

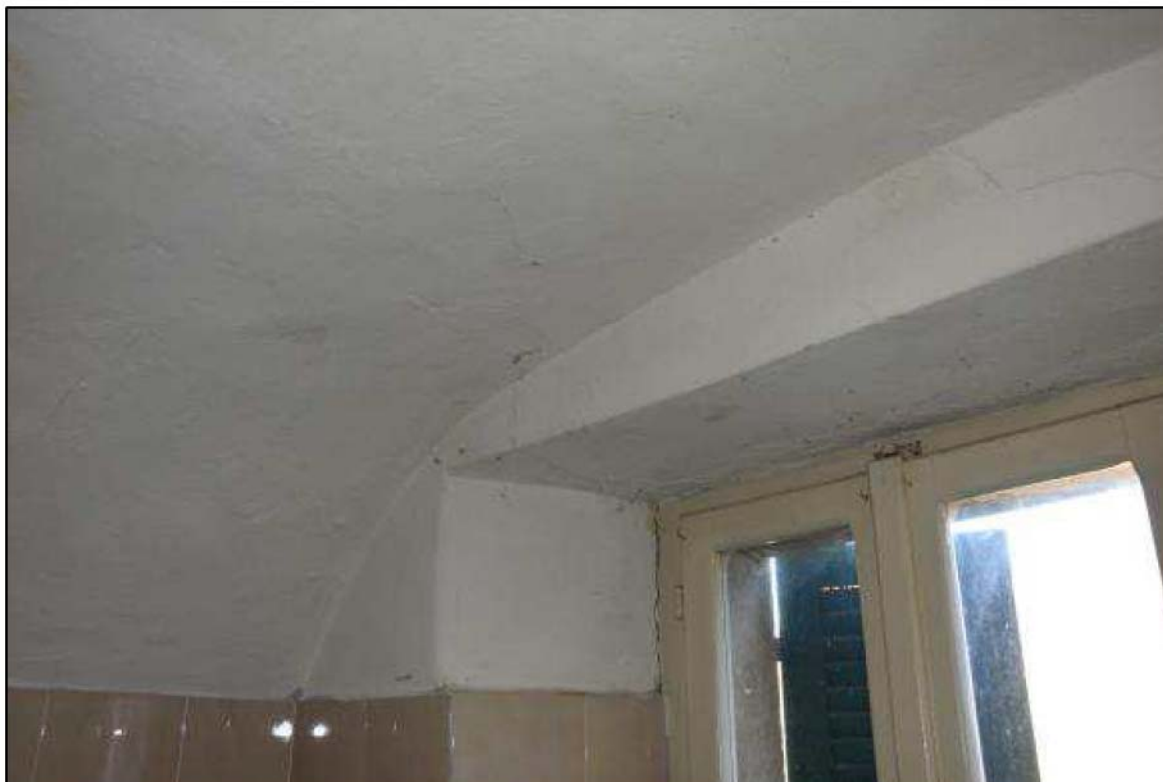
- k) presenza di alcune importanti lesioni a livello del piano sottotetto, nei setti murari prossimi all'estremità Nord-Ovest del fabbricato, ovvero in prossimità dell'adiacenza ad altro fabbricato. Dette lesioni presentano ampiezze che arrivano sino a circa 10 cm di larghezza, e si sviluppano a partire dalle testate delle murature (quota di imposta della copertura) sino ad arrivare a lambire il solaio di calpestio (lesioni 2, 3 e 4 – cfr. elaborati grafici e fotografici allegati). Tali lesioni, per via delle generose dimensioni che le caratterizzano e per la apparente mancanza di “corrispondenze” al sottostante livello di piano terra, si ritiene che non siano di recente formazione, ovvero che le stesse possano aver avuto origine in data antecedente all'attuale sistemazione abitativa del fabbricato ed in conseguenza di importanti fenomeni sismici del passato. Ancorché allo stato attuale non appaiono in fase attiva, si ritiene (ovviamente) doveroso consigliarne un adeguato monitoraggio.

**Foto 3 (Corrispondenza interna della lesione 1)**

- "ricucitura" delle lesioni presenti nei setti murari a livello del piano sottotetto;
- esecuzione delle opere da associarsi alla "pratica sismica in sanatoria" (solo quest'ultima già prevista nella valutazione del C.T.U. Arch. Costrucci) a seguito degli interventi edilizi eseguiti in assenza del necessario titolo. (Si ritiene, infatti, che detta sanatoria debba avvenire "con opere", quali, ad esempio, una idonea cerchiatura metallica che possa correttamente sopperire alla eliminazione del setto murario di separazione tra il locale ripostiglio ed il locale cucina posti a P.T.).

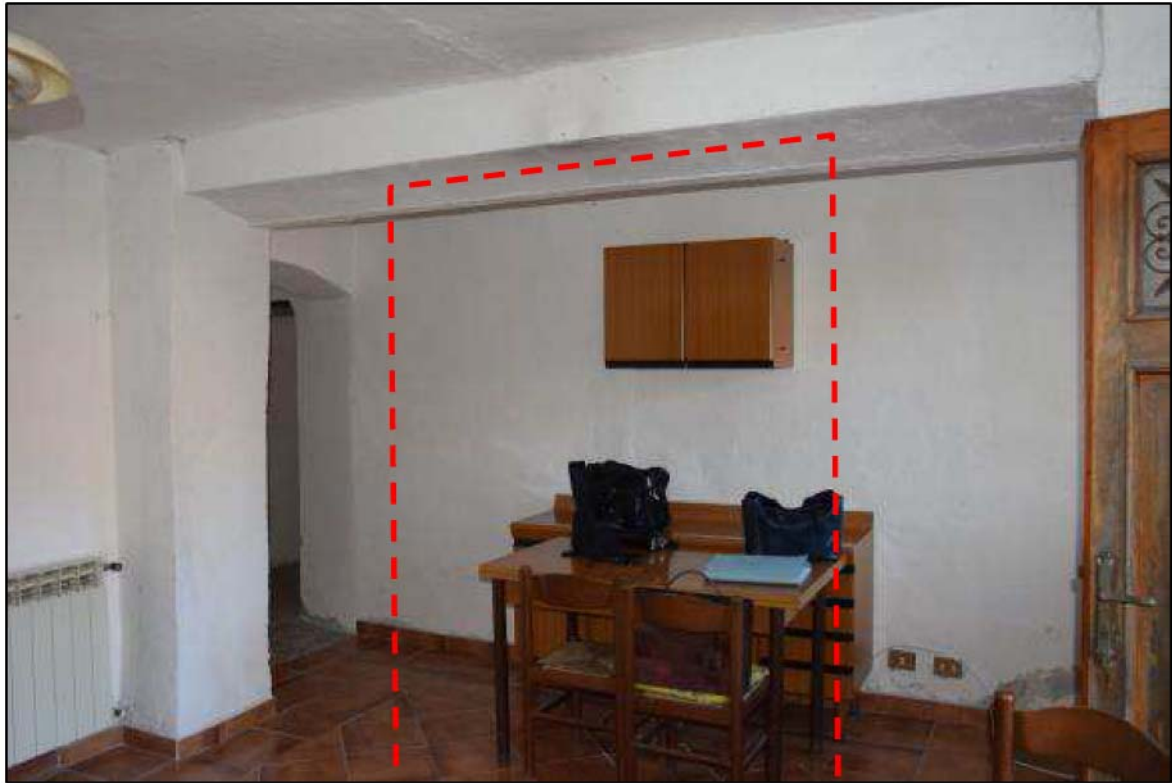
i) avvenuta demolizione (così come già segnalato nel richiamato documento redatto del C.T.U. Arch. Costrucci) del setto murario di separazione tra il locale ripostiglio ed il locale cucina posti a P.T. (con conseguente realizzazione di locale unico – cfr. elaborati grafici e fotografici allegati), nonché sostituzione dei solai di sottotetto con altri di nuova fattura in profili metallici ed interposto laterizio di alleggerimento, il tutto in assenza di regolare titolo edilizio e (con ogni evidenza) senza alcuna specifica valutazione/progettazione tecnica.

**Foto 7 (Avvenuta eliminazione del setto murario di separazione tra cucina e ripostiglio)**

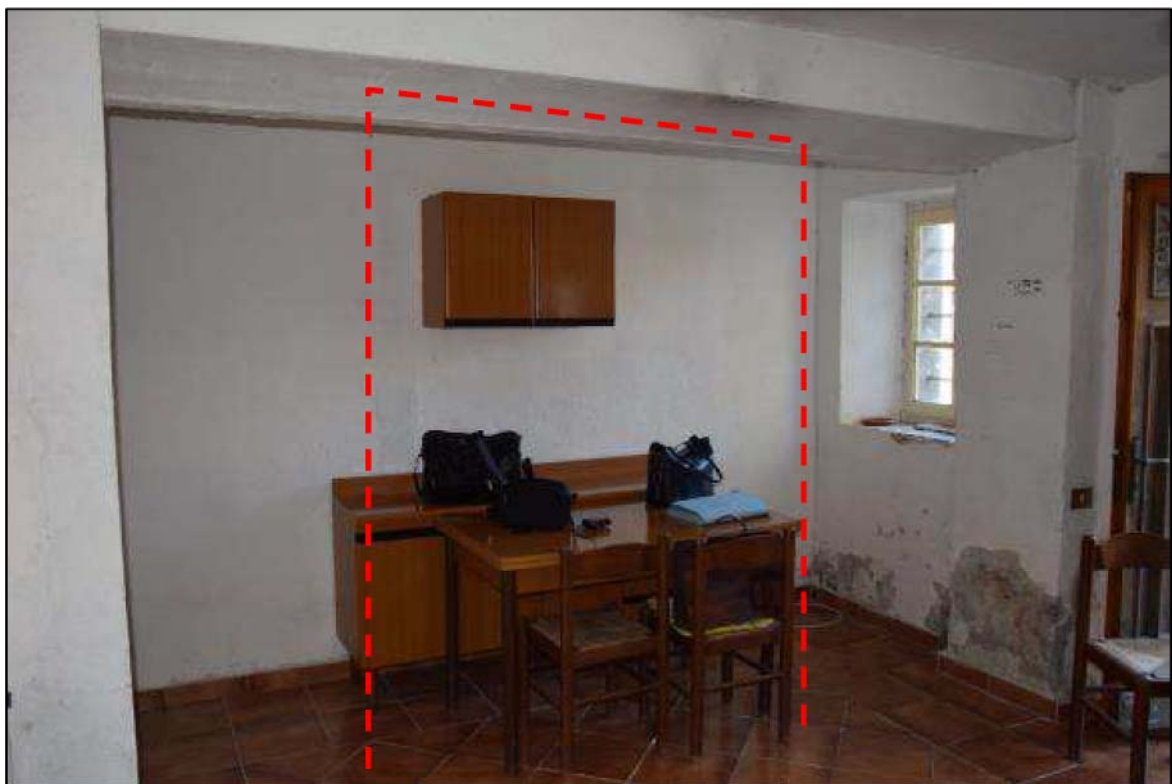
**Foto 8 (Avvenuta eliminazione del setto murario di separazione tra cucina e ripostiglio)**

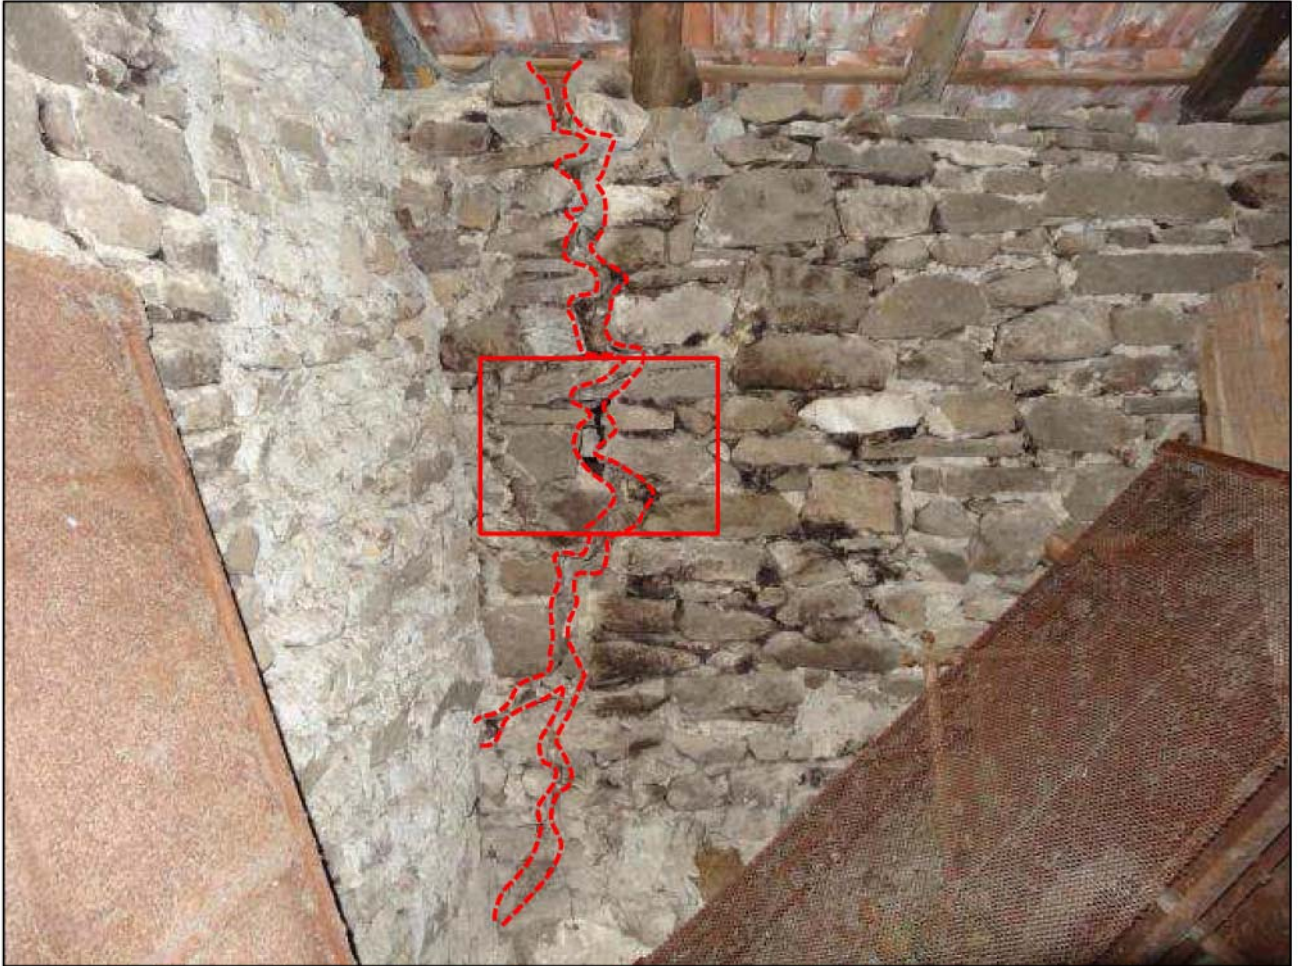
**Foto 13 (Lesione 2)**

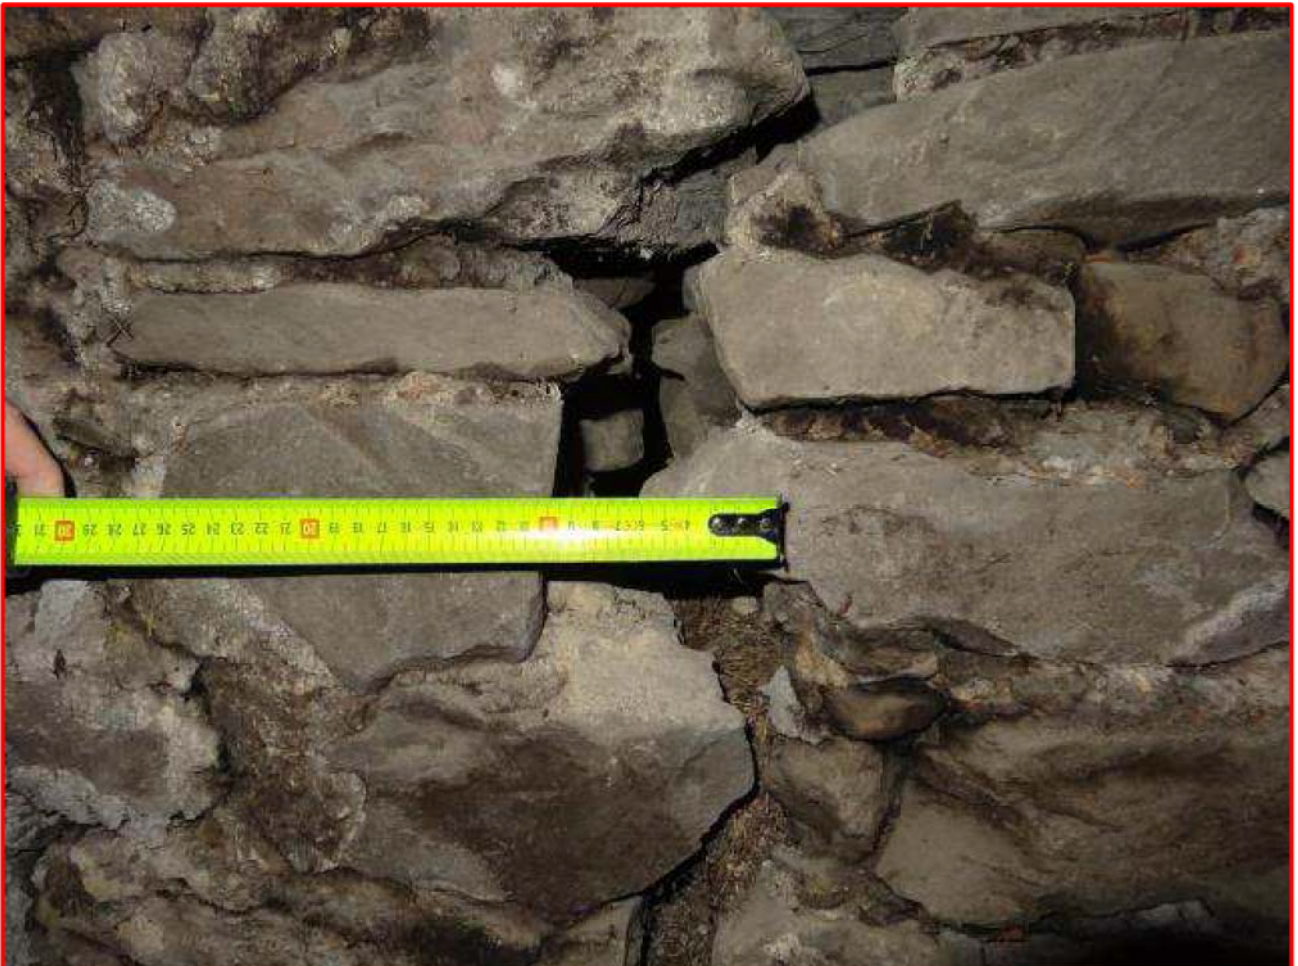
**Foto 14 (Particolare della Lesione 2)**

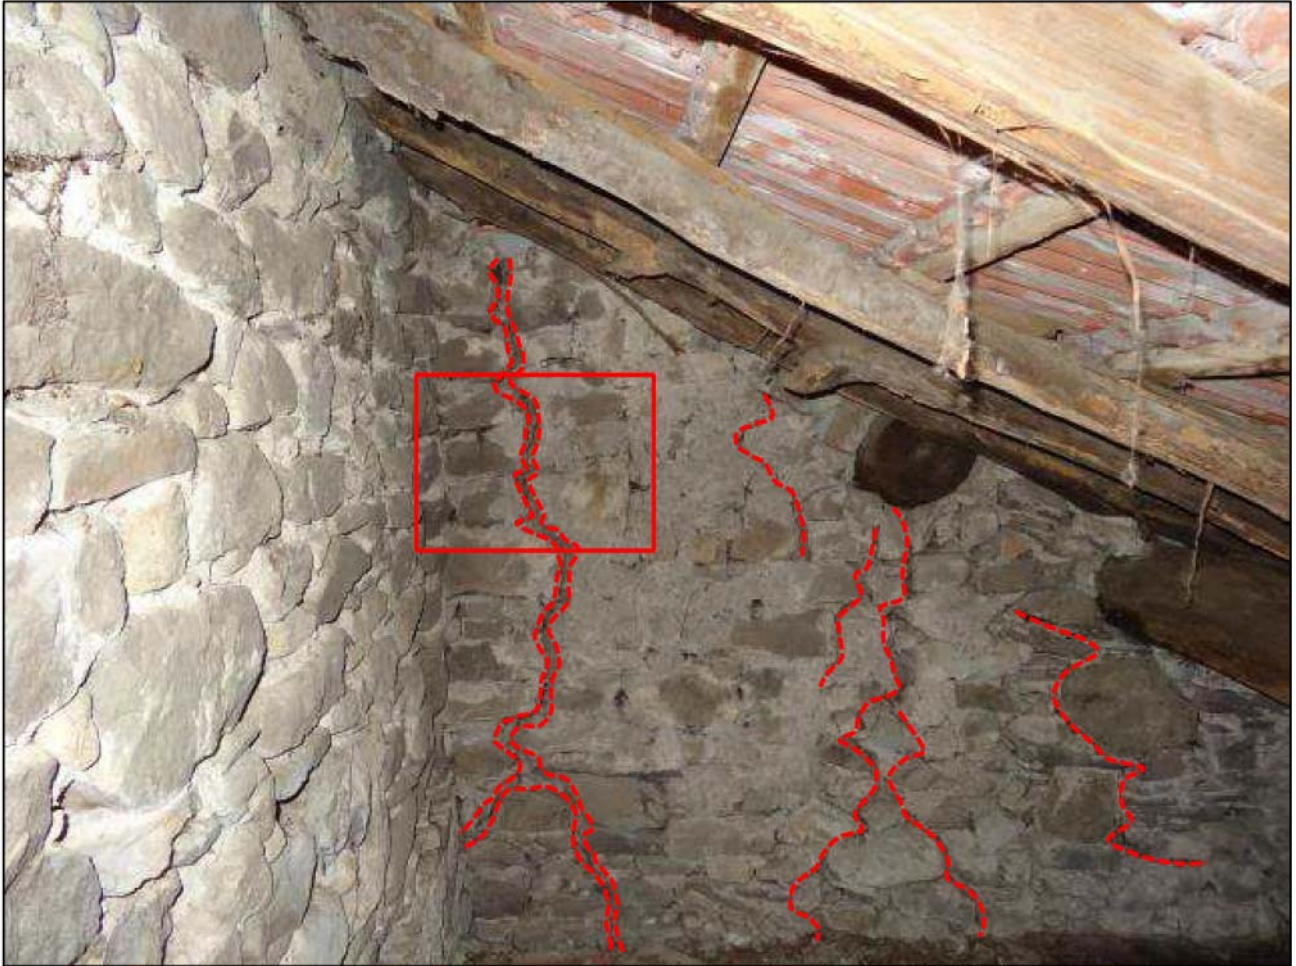
Foto 15 (Lesioni 3 e 4)

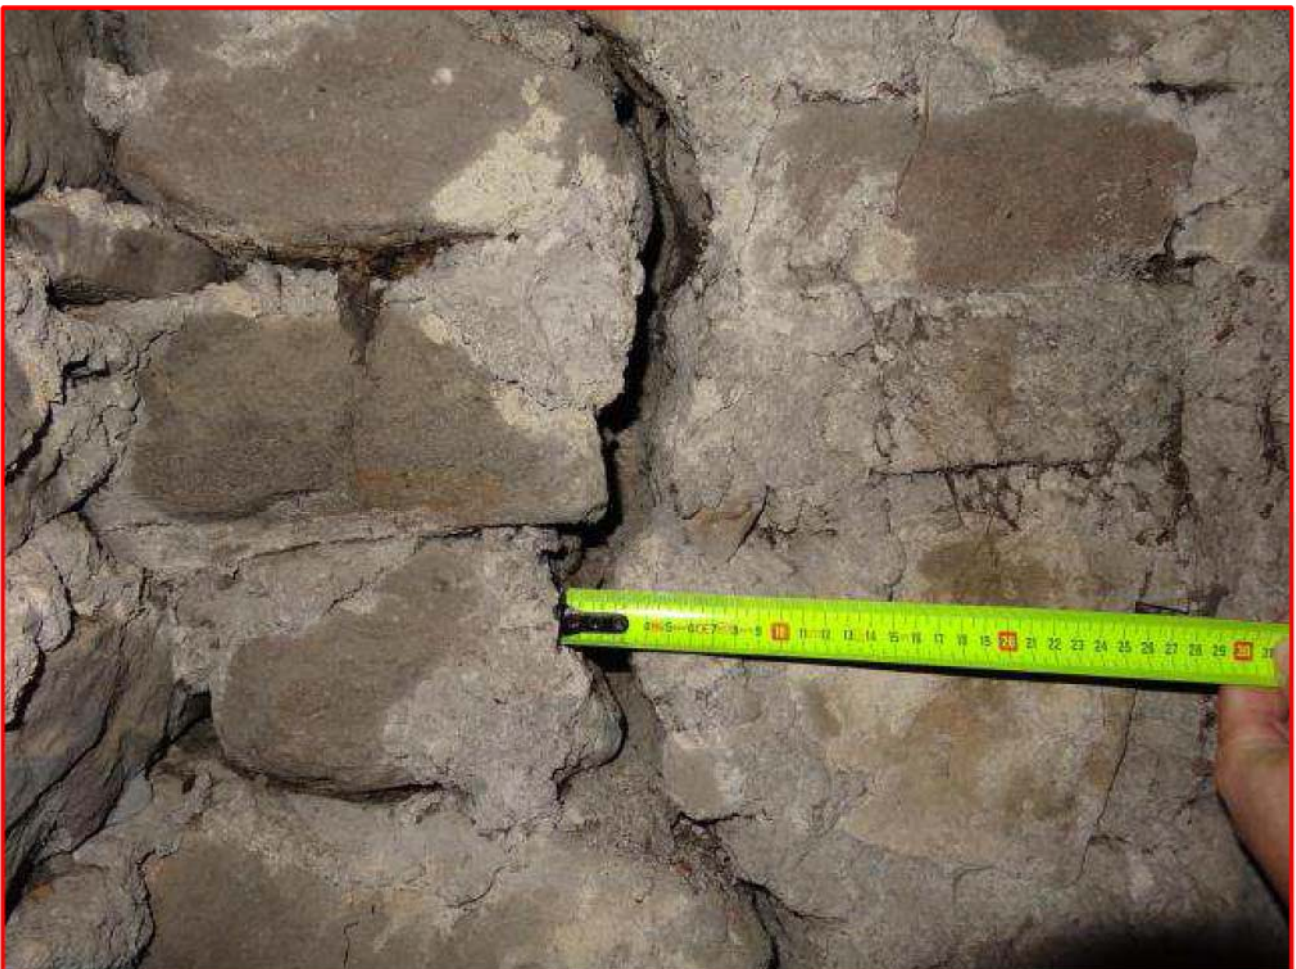
Foto 16 (Particolare della Lesione 3)

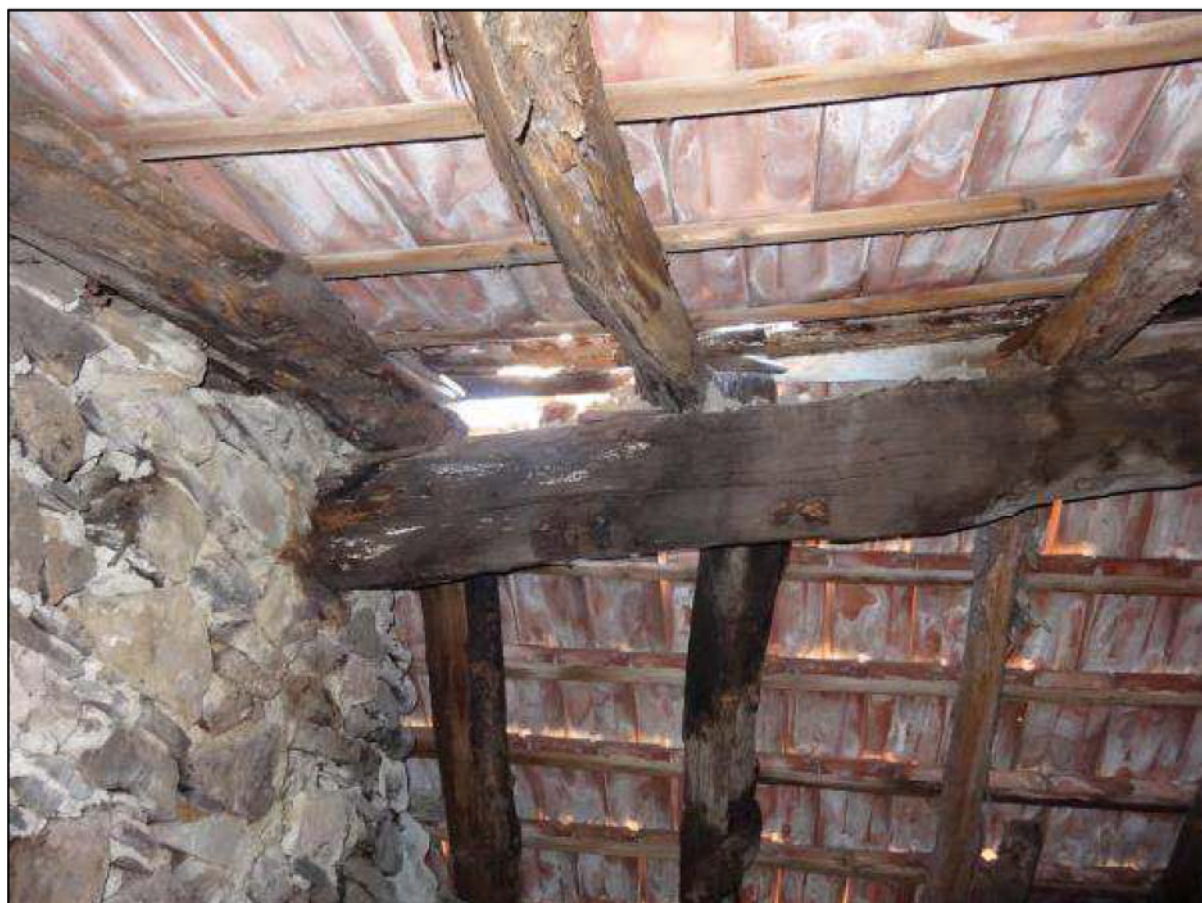
- l) avanzato (e preoccupante) stato di deterioramento della trave di colmo della copertura; tale trave, in legno massiccio, presenta nelle zone di appoggio (in particolare in quella lato Sud-

Est) un elevato grado di deterioramento per la marcescenza originatasi dalle prolungate infiltrazioni di acqua provenienti dal manto di tegole. L'attuale manto di copertura, infatti, presenta zone in cui lo stesso non garantisce più la necessaria impermeabilizzazione del sottotetto, sia per l'eccessiva deformazione degli elementi di supporto alle tegole e delle sottostanti strutture (che hanno determinato il parziale scivolamento delle tegole sul piano della falda), sia l'evidente prolungata mancanza di qualunque genere di manutenzione (cfr. elaborati grafici e fotografici allegati).

**Foto 18 (Avanzata marcescenza della trave di colmo nell'appoggio di Sud-Est)**

- ripristino della continuità muraria, dal livello di fondazione sino alla copertura, della parete di separazione tra il locale igienico e la camera di piano terra;
- rifacimento/consolidamento del solaio di soffitto alla camera di piano terra lato Sud-Ovest del fabbricato;
- sostituzione della trave lignea di colmo della copertura, nonché dei travicelli ed eventuali sovrastrutture danneggiate, al fine di ripristinare le normali condizioni di stabilità degli elementi strutturali; contestualmente all'intervento si ipotizza anche il ripristino della corretta funzionalità dell'intero manto di copertura;
- inserimento di elementi metallici (aventi funzioni di catene) all'estradosso del solaio di sottotetto, al fine di migliorare il comportamento del fabbricato nel caso in cui si
