## RELAZIONE INTEGRATIVA c.t.u.

A seguito della disposizione del Giudice Roberta Brera del 10/04/2024 in data 11/04/2024 unitamente al Custode Avvocato Maria Grazie Barberis si è effettuato il sopralluogo richiesto presso immobile di via Governa c.n.11 in Frugarolo (AL) oggetto dell'Esecuzione Immobiliare 132/2023. Era presente \_\_\_\_\_ tutt'ora residente presso villetta.

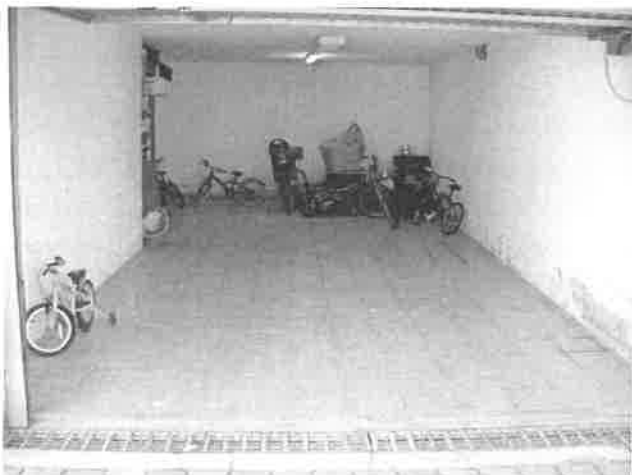
Griglia di scolo antistante ingresso rimessa

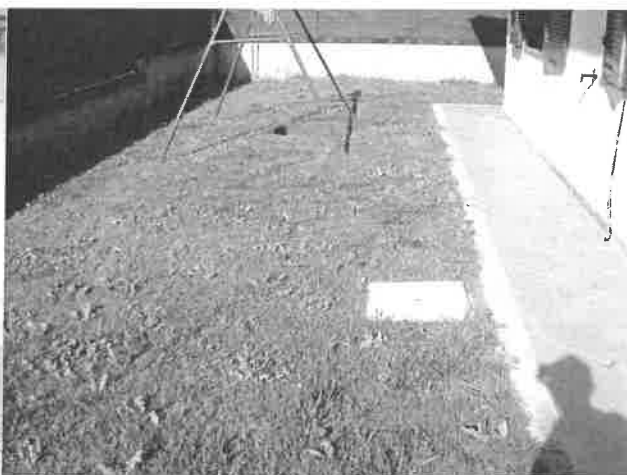
Zona verde lato nord

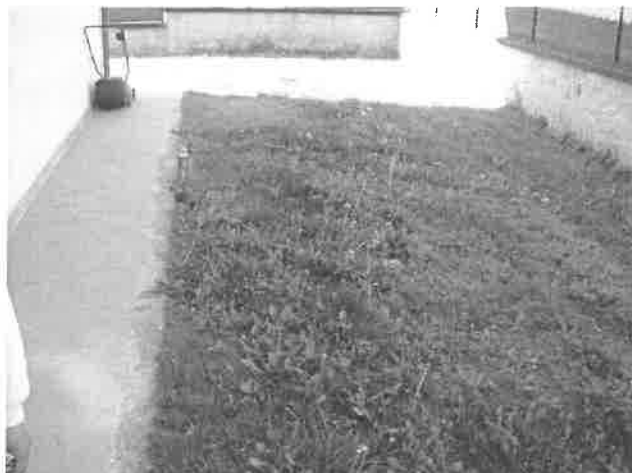
Zona verde lato est

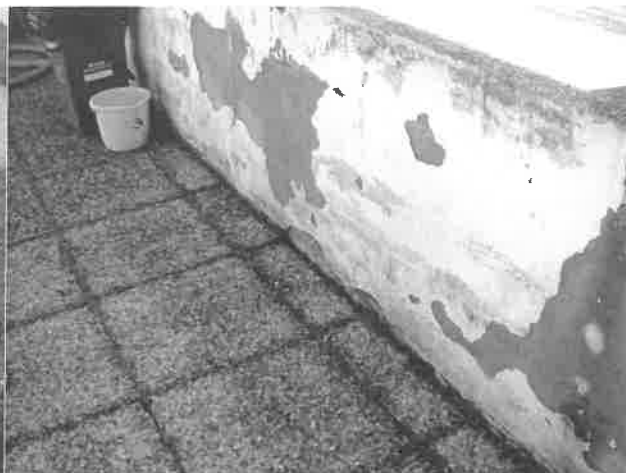
Scrostamento muro di confine lato ovest verso strada

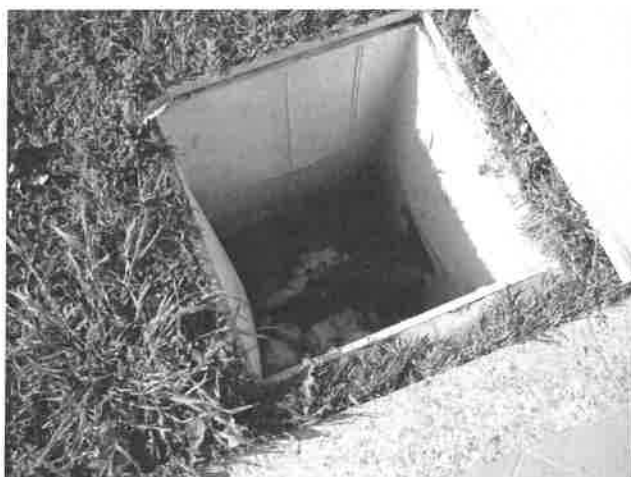
La causa delle infiltrazioni appare imputabile alla mancata impermeabilizzazione dei muri contro terra dei locali al piano seminterrato, aspetto non visionabile direttamente ma dedotto dall'abbondante flusso successivo alle piogge del mese di marzo e aprile 2024. Sono infatti maggiormente interessati i lati nord ed est del fabbricato sui cui lati è presente una piccola zona verde pertinenziale. Sul lato ovest sono presenti infiltrazioni minori in quanto il terreno circostante risulta maggiormente pavimentato, sul lato sud non vi è terreno a contatto con i muri in quanto vi è la rampa carraia, qui l'intonaco appare solo parzialmente ammalorato. Si esclude che la presenza di acqua all'interno dei locali seminterrati sia dovuta al ruscellamento dalla rampa carraia in quanto è presente griglia di scolo sulla soglia della rimessa. Sul lato ovest l'umidità assorbita dal terreno risulta interessare con scrostamento dell'intonaco superficiale anche il muro di contenimento lato strada. Si precisa che le infiltrazioni interessano solo i locali non abitativi nel piano seminterrato occupato da rimessa, tavernetta e locali accessori, mentre l'abitazione al piano terreno non risulta interessata salvo lievi tracce di umidità di risalita dalla muratura sottostante. La presenza di marciapiede sui 3 lati suddetti del fabbricato risulta evidentemente non sufficiente a proteggere le murature interrate in caso di precipitazioni abbondanti. Si precisa che all'epoca del precedente sopralluogo svolto in data 09/10/2023 non erano riscontrabili tali problematiche ma solo tracce di umidità sull'intonaco del piano seminterrato. Tra le possibili concause si segnala la presenza di pozzetto di scolo non collegato con scarico verso la fognatura sul lato nord, quello maggiormente interessato dalle infiltrazioni.

Pozzetto di scolo non collegato con scarico

7	Rifacimento pozzetto	a.c.			1000
8	tinteggiatura interna. Pittura lavabile per interni ad elevato potere coprente, contro la proliferazione di batteri, con capacità di eliminare i cattivi odori derivanti dalla presenza di sostanze organiche.	Mq	200	16,18	3226
	TOTALE				€ 23.161
	<b>TOTALE arrotondato c.t.</b>				<b>€ 25.000</b>

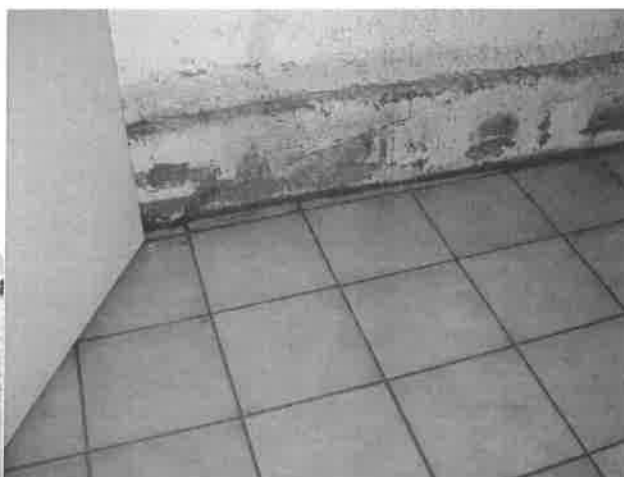
Muratura lato nord al piano seminterrato

L'unico possibile intervento che appare risolutivo per la problematica rilevata consiste nel realizzare uno scavo a sezione obbligata sui 3 lati del fabbricato, previa demolizione del marciapiede esistente; successiva posa di adeguata guaina impermeabilizzante; ricoprimento del terreno accatastato nel giardino; getto di nuova soletta marciapiede e posa nuova pavimentazione; ripristino pozzetto di scarico lato nord; tinteggiatura interna dei locali al piano interrato. I costi di seguito indicati fanno riferimento alle misure rilevate in loco ed al prezziario Dei, da intendersi come puramente indicativo in quanto le opere necessarie non appaiono al momento completamente visibili, le modalità di intervento diverse, la qualità dei materiali di finitura da definirsi. Per tale motivo importo calcolato viene maggiorato del 10% circa ed appare verosimile.

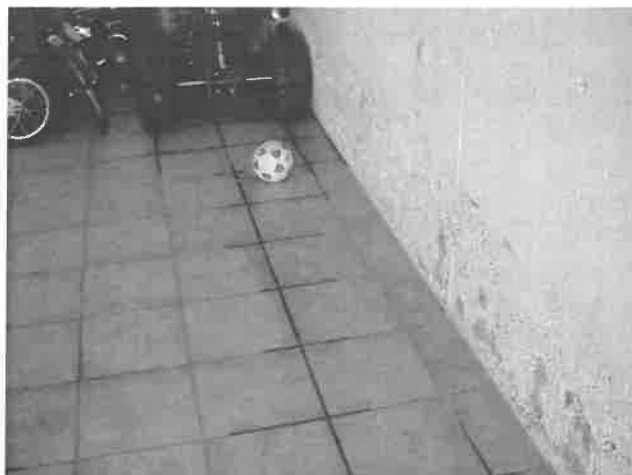
Infiltrazioni lato est piano interrato

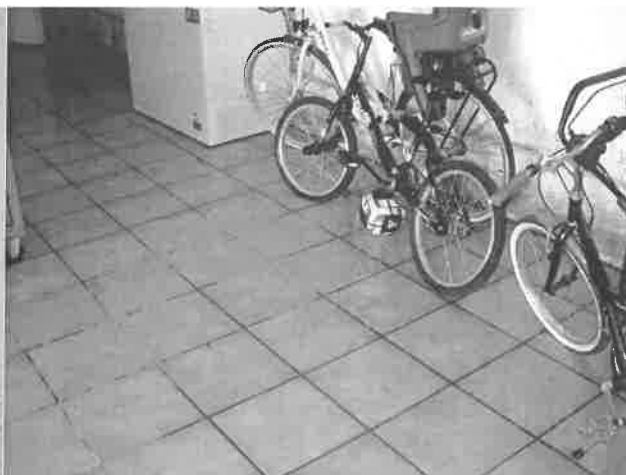
Infiltrazioni lato est piano interrato

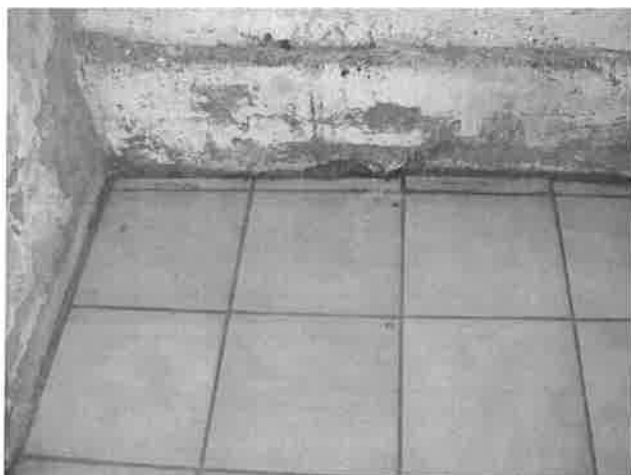
Infiltrazioni lato nord piano interrato

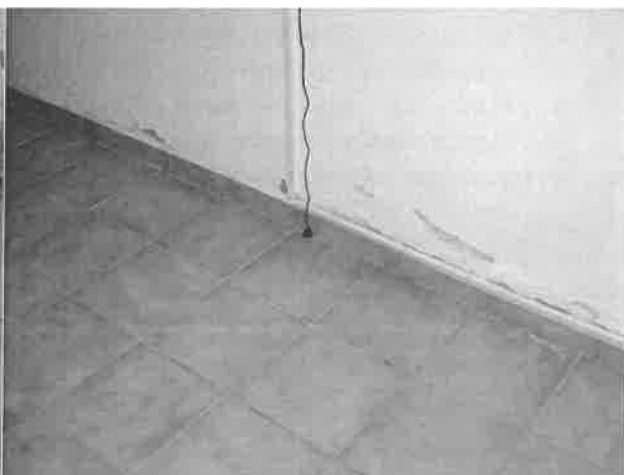
Tracce umidità lato ovest piano interrato
