TRIBUNALE DI CATANIA

Consulente Tecnico d'Ufficio: dott. ing. Elisa Russo

RELAZIONE DI CONSULENZA TECNICA D'UFFICIO
PROCEDURA ESECUTIVA IMMOBILIARE N.RGE 1033/2018

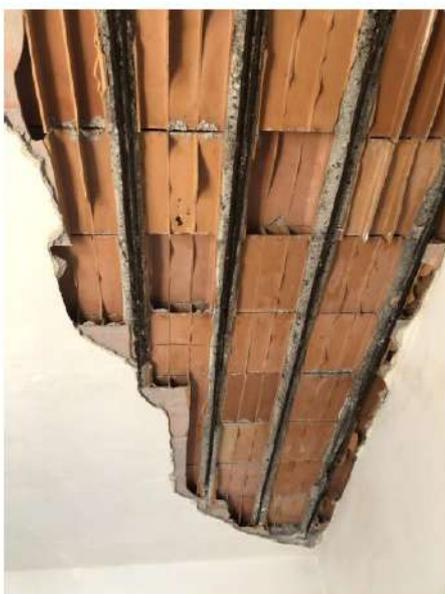
Soffitto Vano 1 (soggiorno) – P3

In sede di sopralluogo è stata rilevata la presenza di danni conseguenti ad infiltrazioni sul soffitto del vano cucina/soggiorno al piano terzo, nonché sui sottoballatoi del piano terzo sovrastanti i ballatoi del piano secondo.

Per quanto concerne le condizioni rilevate sul soffitto della cucina/soggiorno del piano terzo si ritiene che non sussiste pericolo imminente per le persone che vi abitano in considerazione del fatto che sembra essere stato eseguito un intervento volto all'eliminazione delle porzioni precarie del soffitto (intervento di sfondellamento). Secondo quanto comunicato dalla Sig.ra [REDACTED] proprietaria dell'immobile, inoltre, il solaio di copertura del piano terzo è stato recentemente oggetto di lavori di rifacimento della guaina impermeabilizzante che hanno condotto all'eliminazione delle cause delle infiltrazioni che hanno generato il danno attualmente riscontrabile sul soffitto. Al fine di preservare il bene anche in questo caso si rende necessario un intervento di manutenzione sulla porzione ammalorata, i cui costi si possono stimare utilizzando il prezzario della Regione Sicilia 2022 come segue:

Voce 21.4.7	Risanamento dell'intradosso di solaio di tipo misto (latero - cementizio) per ricostruzione della malta copri ferro con conservazione della sezione originaria, mediante: asportazione delle parti degradate e non coese, anche attorno alle barre dei ferri di armatura, per consentire l'inserimento della malta di allettamento; asportazione della ossidazione dei ferri di armatura mediante spazzolatura eseguita a mano e/o con smerigliatrice; irruvidimento delle superfici in calcestruzzo, anche mediante bocciardatrice o altri mezzi idonei per la creazione di asperità di almeno 5 mm, al fine di favorire l'aggrappo della malta di allettamento; trattamento di tutti i ferri di armatura con malta passivante, rispettando i tempi ed i modi applicativi previsti nelle relative schede tecniche; ricostruzione dello strato di malta copri ferro, per uno spessore di almeno 3 cm, con malta reoplastica antiritiro, rispettando i tempi ed i modi applicativi previsti nelle relative schede tecniche; applicazione di rete tipo "Nervometal" sull'intera superficie. La rete metallica adeguatamente fissata avrà funzione di supporto idoneo al successivo intervento di intonacatura, questo escluso e valutato a parte con i relativi prezzi di elenco. Sono compresi e compensati nel prezzo: il carico ed il trasporto di tutti i materiali di risulta ai punti di raccolta del cantiere ed ogni altro onere e accessorio per dare l'opera compiuta a perfetta regola d'arte. - per ogni m ² di superficie di intradosso del solaio	€/mq 129,16

Porzione soffitto piano terzo: mq 7,50		€ 968,70
Voce 9.1.1	Intonaco civile per interni dello spessore complessivo di 2,5 cm, costituito da un primo strato di rinzaffo da 0,5 cm e da un secondo strato sestato e traversato con malta bastarda dosata con 150÷200 kg di cemento e 200 kg di calce grassa per ogni metro cubo di sabbia da 2 cm, il tutto dato su pareti verticali od orizzontali, compreso l'onere per spigoli e angoli, ed ogni altro onere e magistero per dare il lavoro finito a perfetta regola d'arte.	€/mq 23,38
Porzione soffitto piano terzo: mq 7,50		€ 175,35

TOTALE € 1.144,05

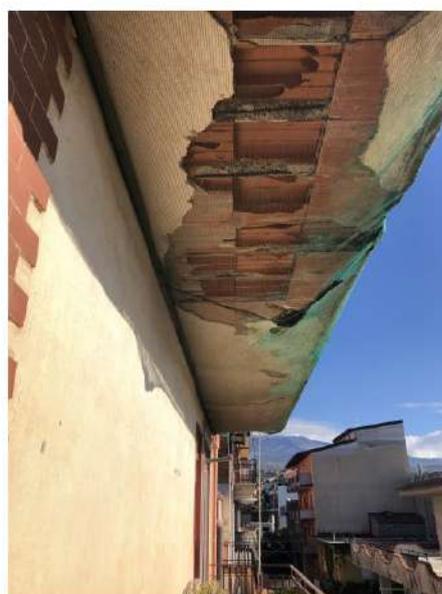
Sottoballatoio - P3

Per quanto concerne il distacco dell'intonaco e la rottura delle pignatte dei sottoballatoi, come riscontrabile dalle immagini, il pericolo imminente per le persone che abitano l'immobile si può ritenere scongiurato grazie all'avvenuta apposizione di reti protettive. Tale soluzione è da ritenersi però temporanea. Al fine di preservare il bene si rende necessario un intervento di manutenzione su tutto il sottoballatoio del piano terzo (soffitto ballatoio piano secondo) i cui costi si possono stimare utilizzando il prezzario della Regione Sicilia 2022 come segue:

Voce 21.4.7	Risanamento dell'intradosso di solaio di tipo misto (latero - cementizio) per ricostruzione della malta copri ferro con conservazione della sezione originaria, mediante: asportazione delle parti degradate e non coese, anche attorno alle barre dei ferri di armatura, per consentire l'inserimento della malta di allettamento; asportazione della ossidazione dei ferri di armatura mediante spazzolatura eseguita a mano e/o con smerigliatrice; irruvidimento delle superfici in calcestruzzo, anche mediante bocciardatrice o altri mezzi idonei per la creazione di asperità di almeno 5 mm, al fine di favorire l'aggrappo della malta di allettamento; trattamento di tutti i ferri di armatura con malta passivante, rispettando i tempi ed i modi applicativi previsti nelle relative schede tecniche; ricostruzione dello strato di malta copri ferro, per uno spessore di almeno 3 cm, con malta reoplastica antiritiro, rispettando i tempi ed i modi applicativi previsti nelle relative schede tecniche; applicazione di rete tipo "Nervometal" sull'intera superficie. La rete metallica adeguatamente fissata avrà funzione di supporto idoneo al successivo intervento di intonacatura, questo escluso e valutato a parte con i relativi prezzi di elenco. Sono compresi e compensati nel prezzo: il carico ed il trasporto di tutti i materiali di risulta ai punti di raccolta del cantiere ed ogni altro onere e accessorio per dare l'opera compiuta a perfetta regola d'arte. - per ogni m ² di superficie di intradosso del solaio	€/mq 129,16

Sottoballatoio piano terzo: mq 25,00		€ 3.229,00
Voce 9.1.7	Intonaco civile per esterni dello spessore complessivo non superiore a 2,5 cm, costituito da un primo strato di rinzafo e da un secondo strato sestiatto e traversato con malta bastarda additivata con idrofugo, dosata con 150 ÷ 200 kg. di cemento e 200 kg di calce grassa per ogni metro cubo di sabbia, il tutto dato su pareti verticali od orizzontali, compreso l'onere per spigoli e angoli, ed ogni altro onere e magistero per dare il lavoro finito a perfetta regola d'arte	€/mq 26,74
Sottoballatoio piano terzo: mq 25,00		€ 668,50

TOTALE € 3.897,50
