## TRIBUNALE DI TREVISO

### Esecuzione Immobiliare n. 54/2022

LOTTO UNICO - Follina (TV), Via Molino n. 1

APPARTAMENTO

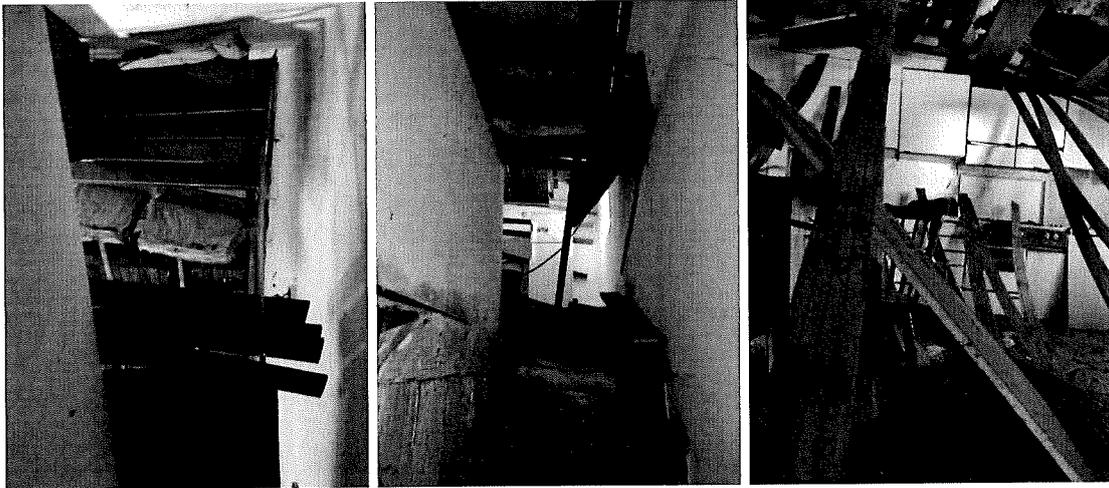
tavia, poiché parte della copertura era crollata anche sulla scala pertinenziale (come si evince dalle foto sotto riportate), ne risultava inibito l'uso.

*Mn. 1380 sub. 5: scala interna e vista sulla zona giorno*

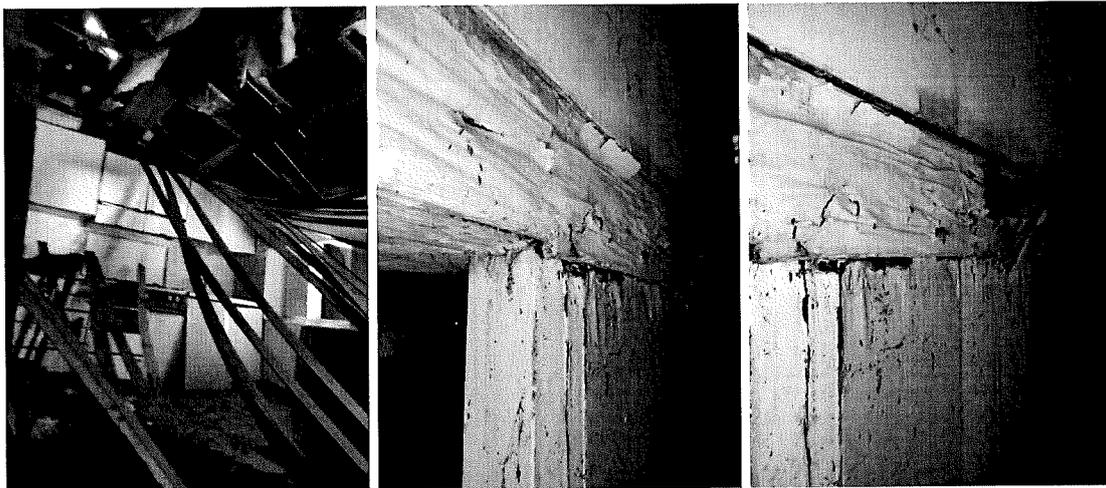
*Mn. 1380 sub. 5: zona giorno e particolare travatura in legno del solaio 2^ piano (zona scala)*

Inoltre, anche a causa delle inevitabili infiltrazioni riconducibili al danno della copertura, nell'unità del piano primo collocata al di sotto dell'unità pignorata (proprietà di terzi, aperta e anch'essa in stato di abbandono) si è potuto accertare un grave imbibimento e ammaloramento del solaio in legno interpiano (tra 1^ e 2^ piano) che in parte risultava crollato; tale stato confermava l'impossibilità di accedere in sicurezza al bene pignorato.

*Allo stesso modo va precisato che la messa in sicurezza ed il ripristino dei solai interpiano interessano sia l'unità del piano primo (proprietà di terzi) che quella del piano secondo (bene pignorato), che dovranno quindi partecipare alle spese di messa in sicurezza e ripristino. L'inaccessibilità dei luoghi non consente di definire né l'entità del danno né i presumibili costi di ripristino; inoltre, in assenza di ulteriori informazioni, non è possibile esprimere alcuna valutazione sull'imputabilità dei danni.*

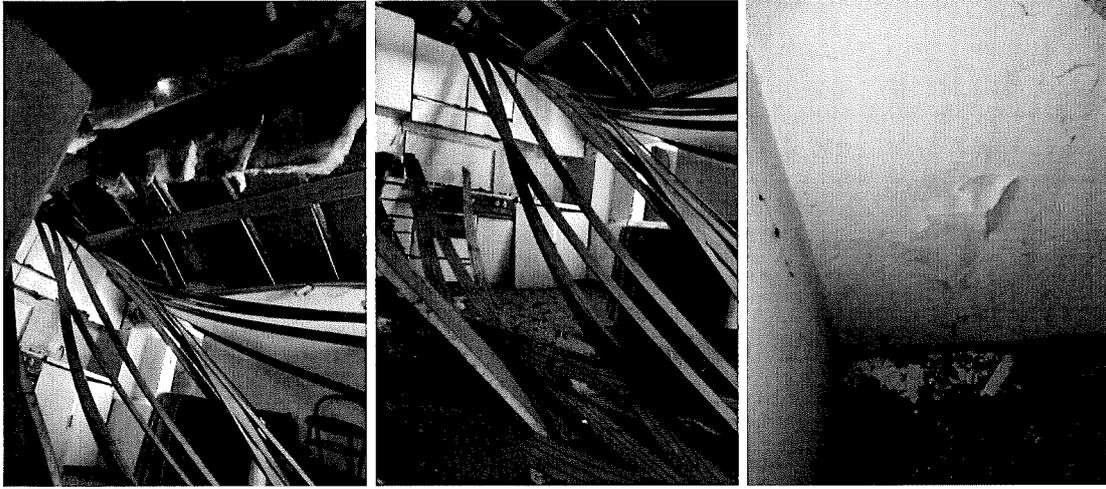
presumibilmente intonacate e tinteggiate (così si rilevano, infatti, nel vano scale, dove vi è inoltre presenza di sfaldamento).

*Copertura - pavimentazione Cucina - pareti vano scale*

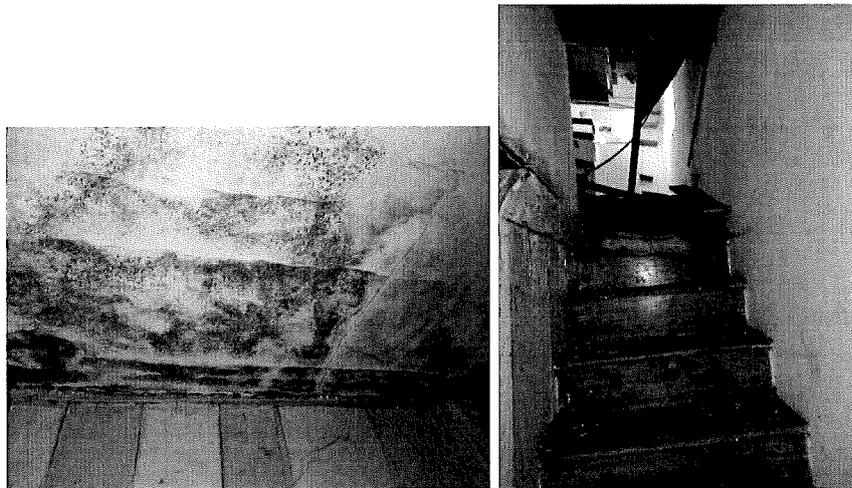
*Ingresso unità (particolare intradosso solaio) e scala in legno*

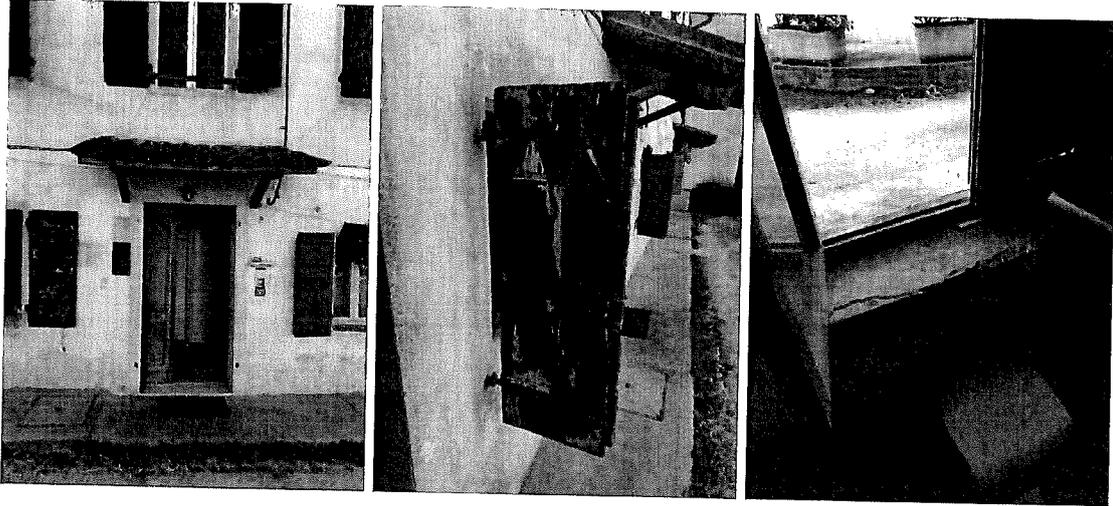
La porta di ingresso è in legno con inserti in vetro, ed è protetta da una piccola tettoia a sbalzo rivestita con coppi; sul fronte principale è presente una finestra, priva di piana/davanzale, con telaio in legno, vetro semplice (laddove presente) e balconi in legno verniciato; sul prospetto verso il torrente Follina è presente un foro privo di serramento ma protetto da una grata in ferro.

Tutti i serramenti si trovano in pessimo stato conservativo.

*Prospetto principale*

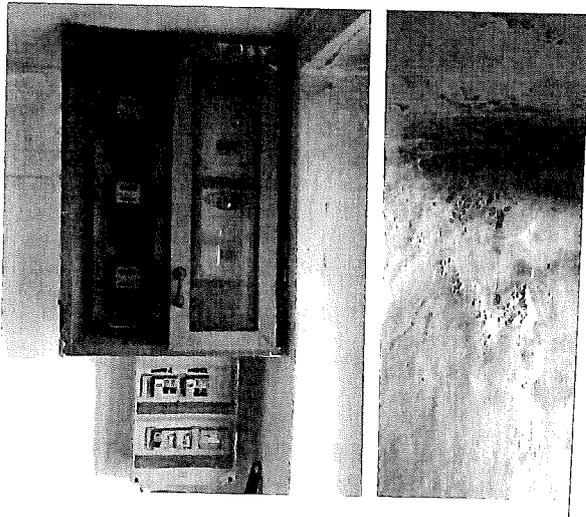
Nell'ingresso al piano terra sono presenti vecchi contatori dell'energia elettrica (presumibilmente inattivi) e due contatori di nuova generazione; non è stato tuttavia possibile accertarne il funzionamento né la pertinenza o meno degli stessi agli spazi comuni o al bene pignorato.

*Contatori su Ingresso comune - Disimpegno comune (piano primo)*

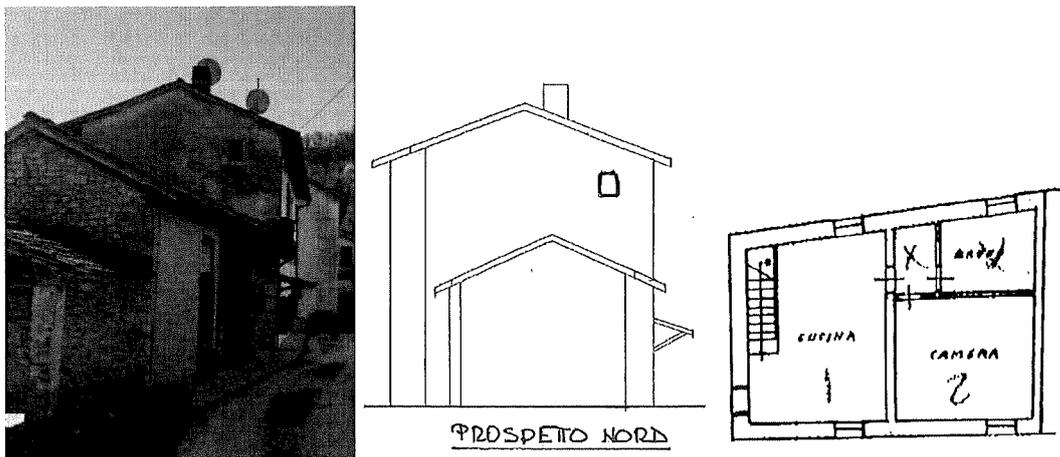
È stato tuttavia possibile rilevare, sul prospetto nord dell'unità, una forometria priva di serramento (per quanto rilevabile) che non risulta segnalata (e quindi autorizzata) né sulla Tav. 2 del Condo Edilizio n.1/1985 né sulla planimetria catastale.

*Stato di fatto - stato autorizzato (Cond. Ed. 1/1985) - planimetria catastale*

Trattasi di una difformità che potrà essere regolarizzata previo **ripristino dello stato dei luoghi** (tamponamento del foro) oppure previa presentazione di una **pratica edilizia in sanatoria** e la corresponsione della relativa sanzione amministrativa che potrà essere determinata dall'Ufficio tecnico comunale al termine della necessaria istruttoria; in quest'ultimo caso, ai costi del procedimento amministrativo (sanzione, spese vive e di gestione della pratica) andranno aggiunte le competenze professionali del tecnico incaricato della predisposizio-
