RELAZIONE TECNICA D'UFFICIO

Procedura esecutiva n.°72/2016

3.1 Esistenza e consistenza dei danni lamentati dall’esecutato

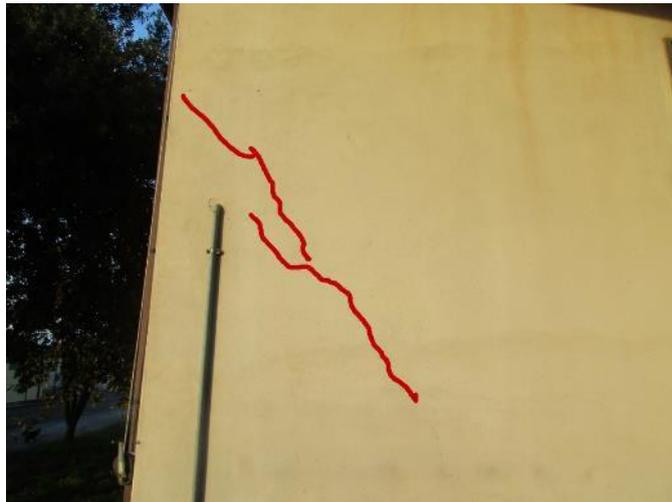
- Lesione obliqua sulla parete, interna, nord della stalla (*Cfr. foto n. 13 e all. n. 1*);
- Lesione obliqua sulla parete esterna (lato sud) della stalla (*Cfr. foto n. 1 e all. n. 1*);
- Lesioni verticali su quasi tutti i muretti orizzontali delimitanti i box (*Cfr. foto nn. 14-15 e all. n. 1*);
- Abbassamento del terreno in corrispondenza della parete est (*Cfr. foto n. 16 e all. n. 1*).

Foto n.1 – Stalla - Parete esterna – Lato sud

Si evidenzia che mentre le lesioni raffigurate nelle foto nn.1, 4, 8, 10, 12 e 13 a causa della loro piccola ampiezza sono al primo stadio, detto capillare, le altre, la cui ampiezza è maggiore, sono nella fase denominata capillare progredita (*Cfr. foto nn. 2, 5, 6, 7, 9, 11 e 14*).

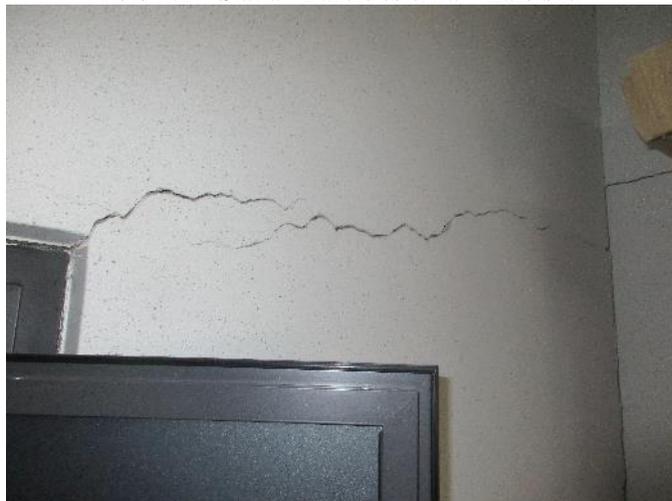
- Lesioni orizzontali sulla parete ovest, esterna ed interna, del locale adibito ad ufficio (Cfr. foto nn.2-3-6-7-8-11 e all. n. 1);
- Lesioni orizzontali e oblique sulla parete nord del locale adibito ad ufficio (Cfr. foto nn.3-5 e all. n. 1);
- Lesioni orizzontali tra l’intradosso del solaio e la parete nord del locale adibito ad ufficio (Cfr. foto nn. 2-5 e all. n. 1);
- Lesione verticale presente sulla parete nord del locale adibito ad ufficio (Cfr. foto n. 4 e all. n. 1);
- Lesioni oblique sulle pareti est ed ovest del disimpegno (Cfr. foto nn. 9-10 e all. n. 1);
- Lesione verticale sulla parete interna (lato sud) della stalla (Cfr. foto n. 12 e all. n. 1);

Foto n.2 – Locale ufficio - Parete ovest – Lato interno

Si precisa che le lesioni in fase capillare progredita, raffigurate nelle foto nn. 2, 5, 6, 7, 9, 11 e 14, devono essere costantemente monitorate dal possessore dell'immobile, al fine di verificare la loro progressione nel tempo, e si

suggerisce per l'effettuazione del controllo l'impiego di biffe o di estensimetri da applicarsi trasversalmente alla fessurazione in corrispondenza del suo ventre.

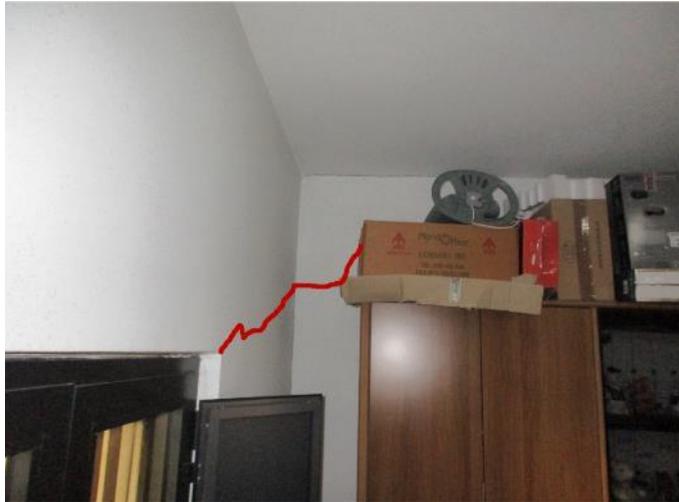
Foto n.3 – Locale ufficio - Pareti ovest e nord – Lato interno

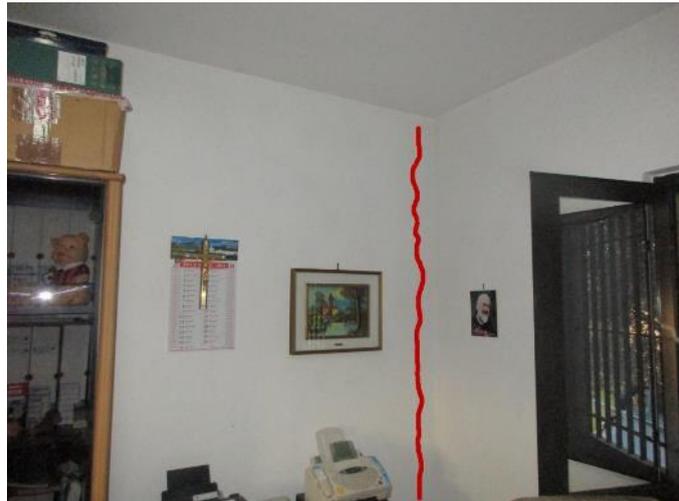
Foto n.4 – Locale ufficio - Parete est – Lato interno

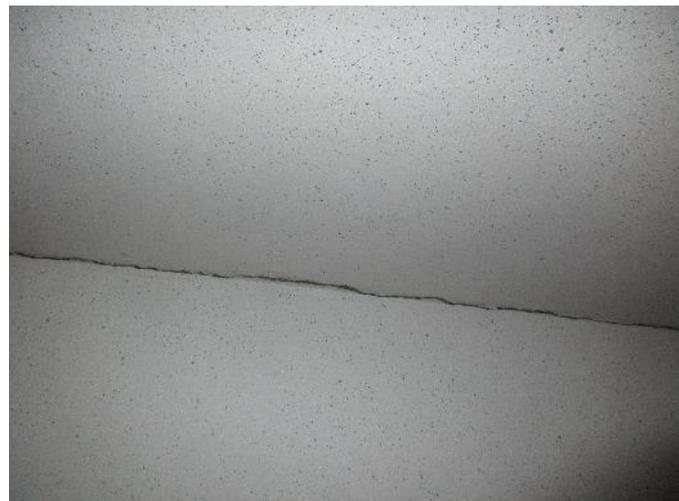
Foto n.5 – Locale ufficio – Lesione tra intradosso solaio e parete est – Lato interno

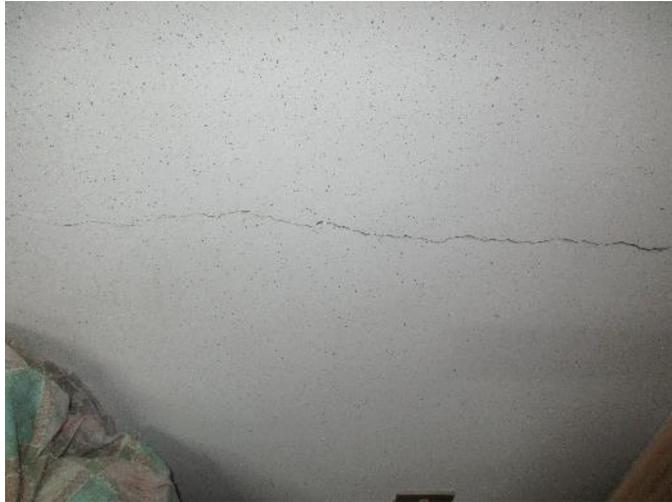
Foto n.6 – Locale ufficio – Parte bassa parete ovest – Lato interno

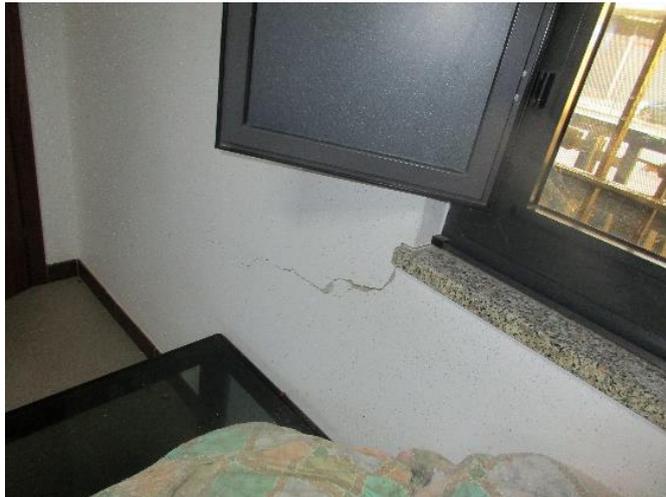
Foto n.7 – Locale ufficio – Parte bassa parete ovest – Lato interno

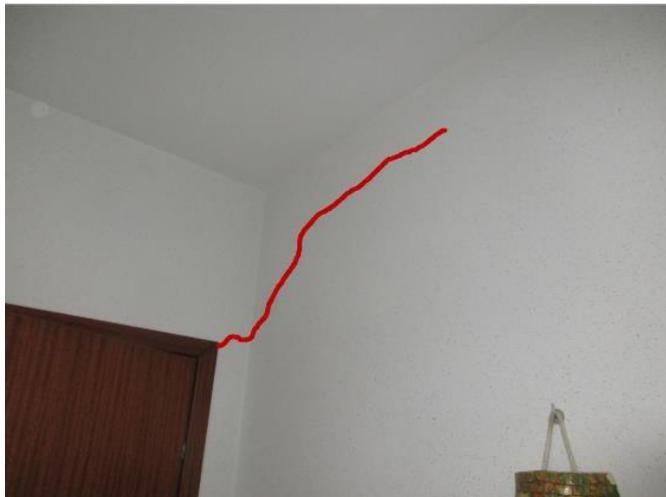
Foto n.8 – Locale ufficio – Parte alta parete ovest – Lato interno

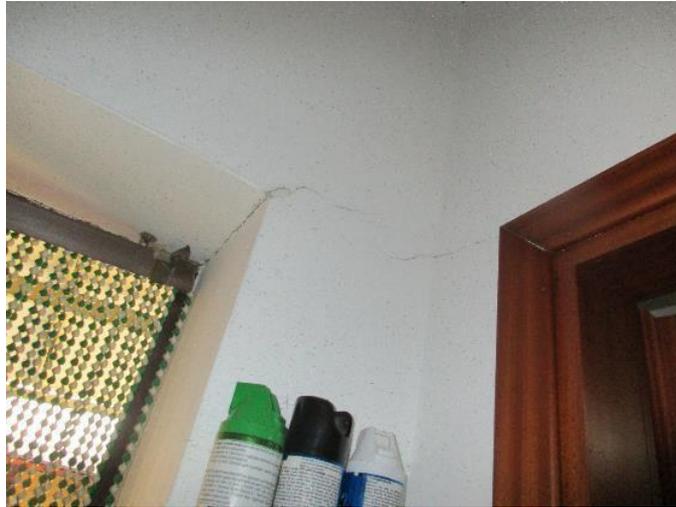
Foto n.9 – Disimpegno – Parte alta parete ovest – Lato interno

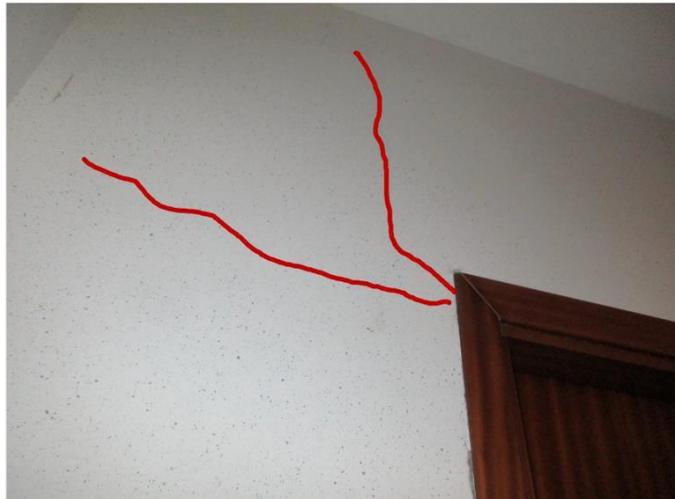
Foto n.10 – Disimpegno – Parte alta parete est – Lato interno

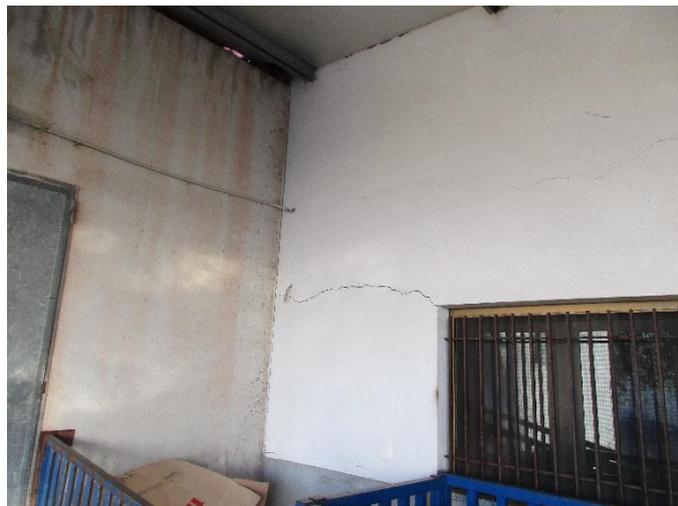
Foto n.11 – Locale ufficio – Parte alta parete ovest – Lato esterno

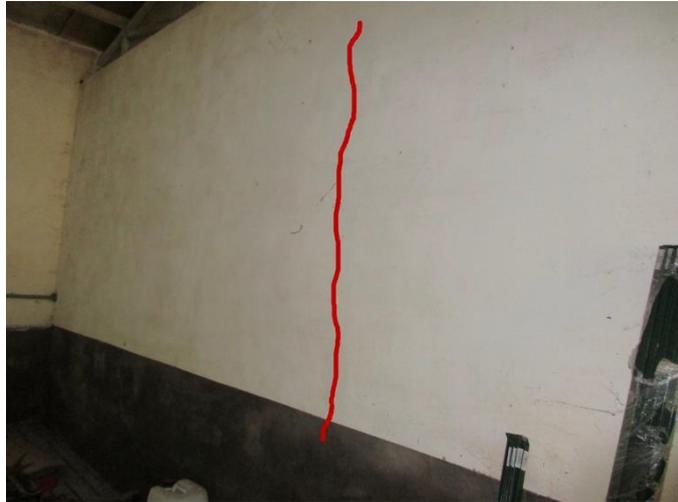
Foto n.12 – Stalla – Parete sud – Lato interno

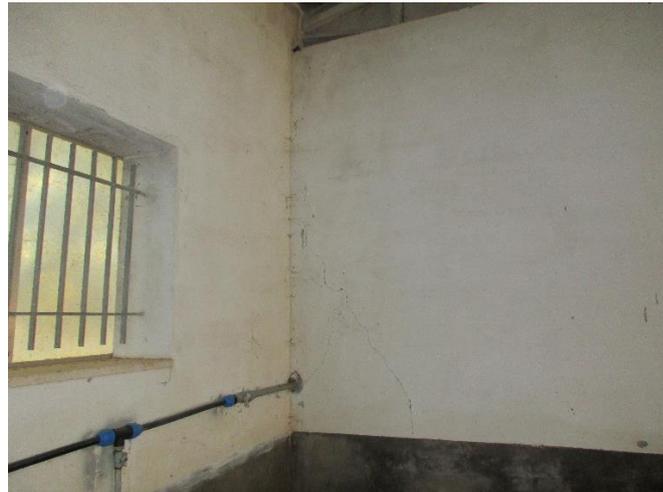
Foto n.13 – Stalla – Box 7 – Parete nord – Lato interno

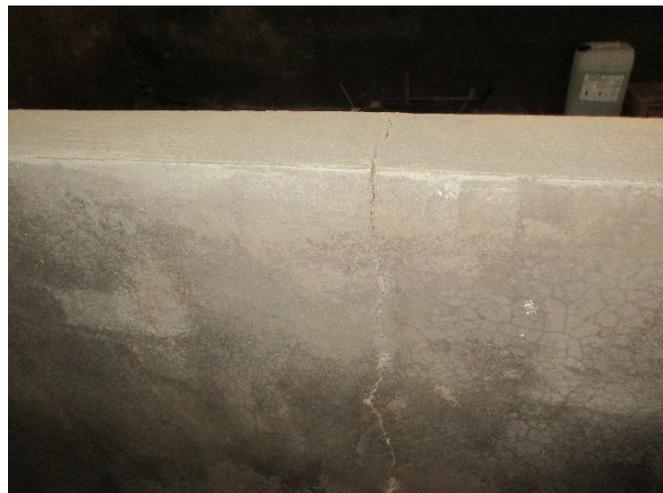
Foto n.14 – Stalla – Muro divisore tra il box 7 e il box 8

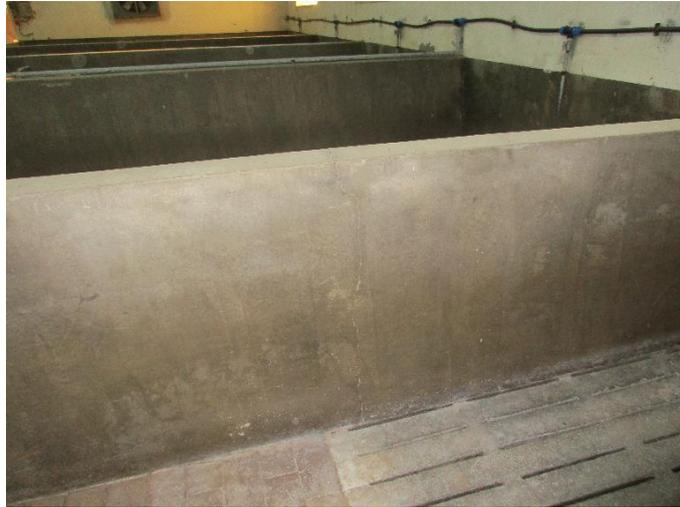
Foto n.15 – Stalla – Muro divisore tra il box 1 e il box 2

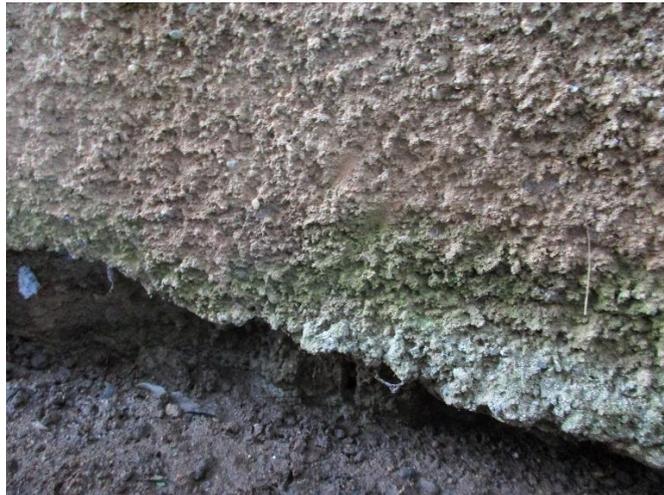
Foto n.16 – Locale Ufficio – Cedimento terreno lato est

A parere dello scrivente la causa delle descritte lesioni potrebbe essere il cedimento del terreno di fondazione dovuto alla copiosa pioggia caduta nel mese di ottobre c.a. ma per aver certezza di tale circostanza è necessaria l'esecuzione di prove geognostiche¹, sia in situ che in laboratorio, che richiedono tempi non brevi e un certo onere.

Le predette indagini sono indispensabili sia per accertare le caratteristiche geotecniche del terreno di fondazione che le caratteristiche geometriche e strutturale delle fondazioni e costituiscono la base di partenza per la predisposizione di un progetto di consolidamento delle costruzioni esistenti fondamentale per determinare i costi necessari per eliminare i danni riscontrati sull'immobile pignorato.
