TRIBUNALE DI CASSINO

RELAZIONE TECNICA INTEGRATIVA - Esecuzione Immobiliare riunite

n. 160/2004 + n. 203/2004 + n. 171/2014 + n. 3/2022 del R.G.E.

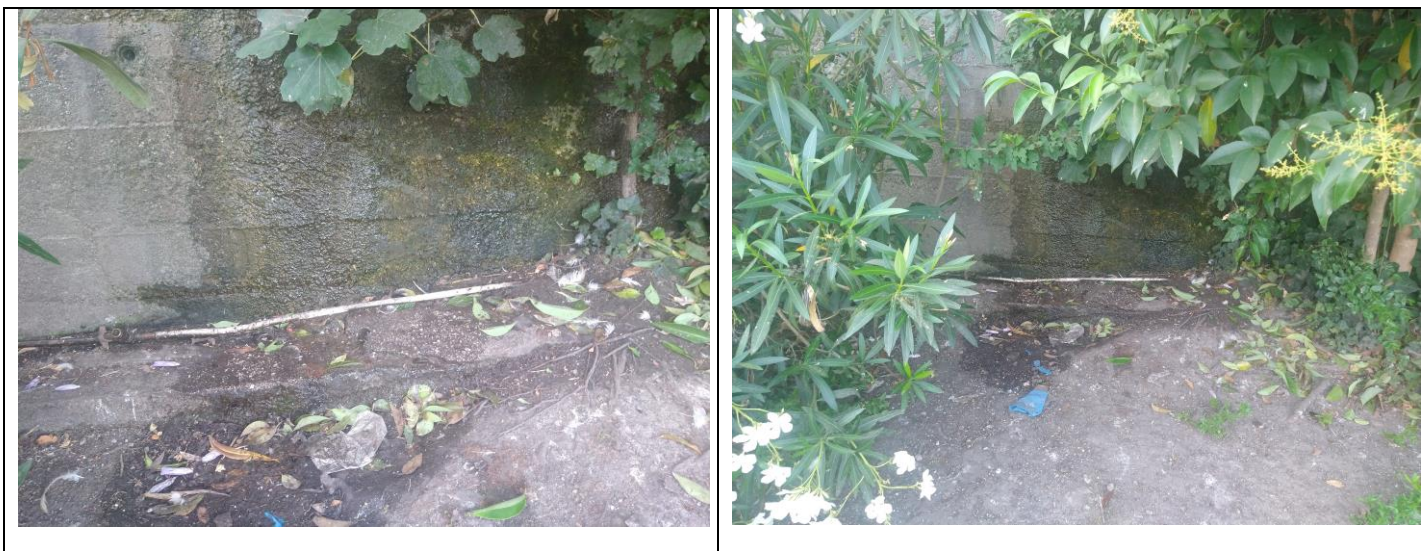
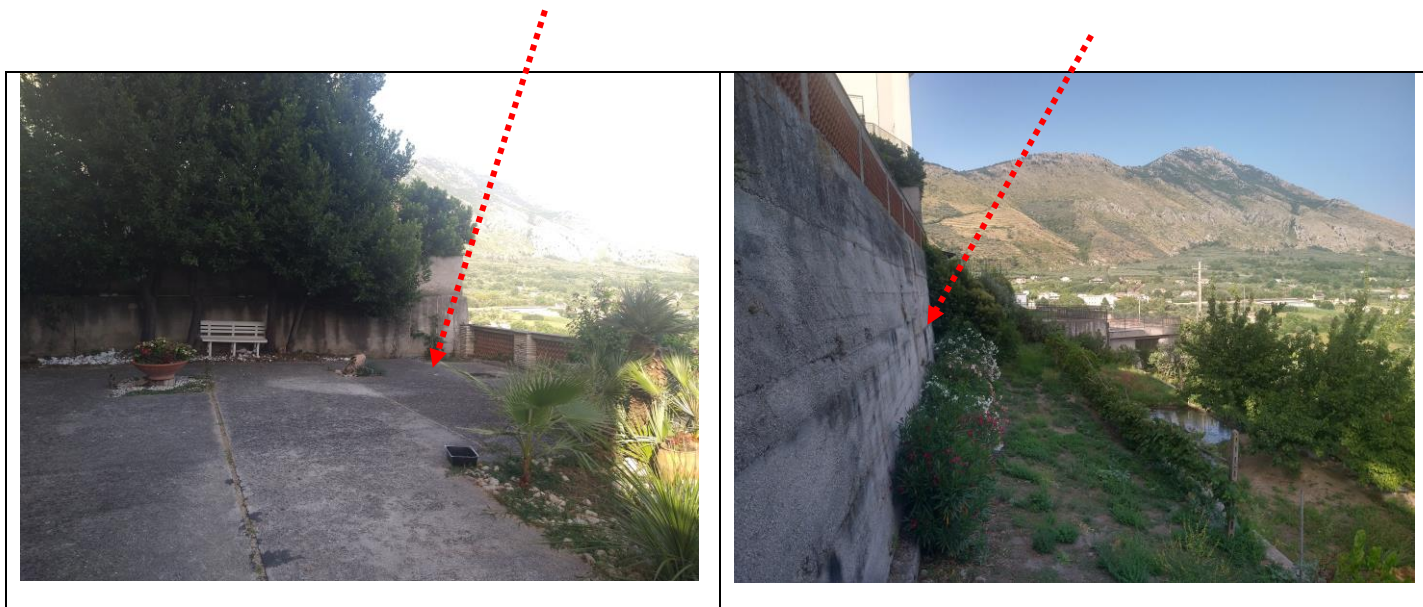
Infatti, come evidente anche dalla documentazione fotografica allegata, è chiaramente visibile la fuoriuscita di liquami dalla vasca di raccolta ubicata al disotto della corte comune del fabbricato. I liquami, fuoriuscendo dalla vasca, vanno a defluire nel sottostante terreno confinante di cui alla particella 1039 del foglio 8, creando disagi per l'utilizzo di parte dello stesso. Il perdurare di tale situazione va ovviamente ad arrecare disagi soprattutto dal punto di vista igienico – sanitario, a causa appunto della fuoriuscita continua di liquami con il conseguente assorbimento da parte del terreno e l'emanazione di cattivo odore in particolar modo durante i periodi più caldi.

Come già detto, la vasca di raccolta è posizionata al disotto di parte della corte comune del fabbricato a quota S2 rispetto alla strada comunale. Non è stato possibile effettuare una ispezione della stessa, né tantomeno rilevarne le dimensioni, in quanto al momento non accessibile. Trattasi comunque di una vasca a tenuta utilizzata per la raccolta delle acque di scarico, sia acque nere derivanti dallo scarico di sostanze organiche provenienti dagli apparecchi igienico-sanitari, e sia acque saponate bianche, provenienti dai lavabo, bidet, lavelli, lavastoviglie, lavatrice, doccia, vasca ecc.

- prima di tutto sarà necessario l'intervento di personale specializzato, che dovrà procedere allo svuotamento della vasca con la pulizia della stessa. Di tale intervento la ditta specializzata dovrà rilasciare attestazione di regolare esecuzione da esibire in caso di controllo da parte degli Organi competenti in materia, in quanto trattasi comunque di rifiuti speciali;

- eseguire una ispezione interna alla vasca per individuarne le caratteristiche costruttive ed accertarne l'attuale stato di conservazione;

- effettuare una impermeabilizzazione interna dell'intera vasca in maniera tale da impedire la fuoriuscita di liquami. Tale intervento va eseguito previa verifica della struttura della vasca. In presenza di lesioni di carattere strutturale, bisognerà intervenire preventivamente sulla struttura e successivamente eseguire l'impermeabilizzazione interna. Eseguita l'impermeabilizzazione, bisognerà procedere con le verifiche di tenuta prima della messa in esercizio.
