**DOCUMENTAZIONE FOTOGRAFICA**

## RILIEVO FOTOGRAFICO ESTERNO DELL'IMMOBILE

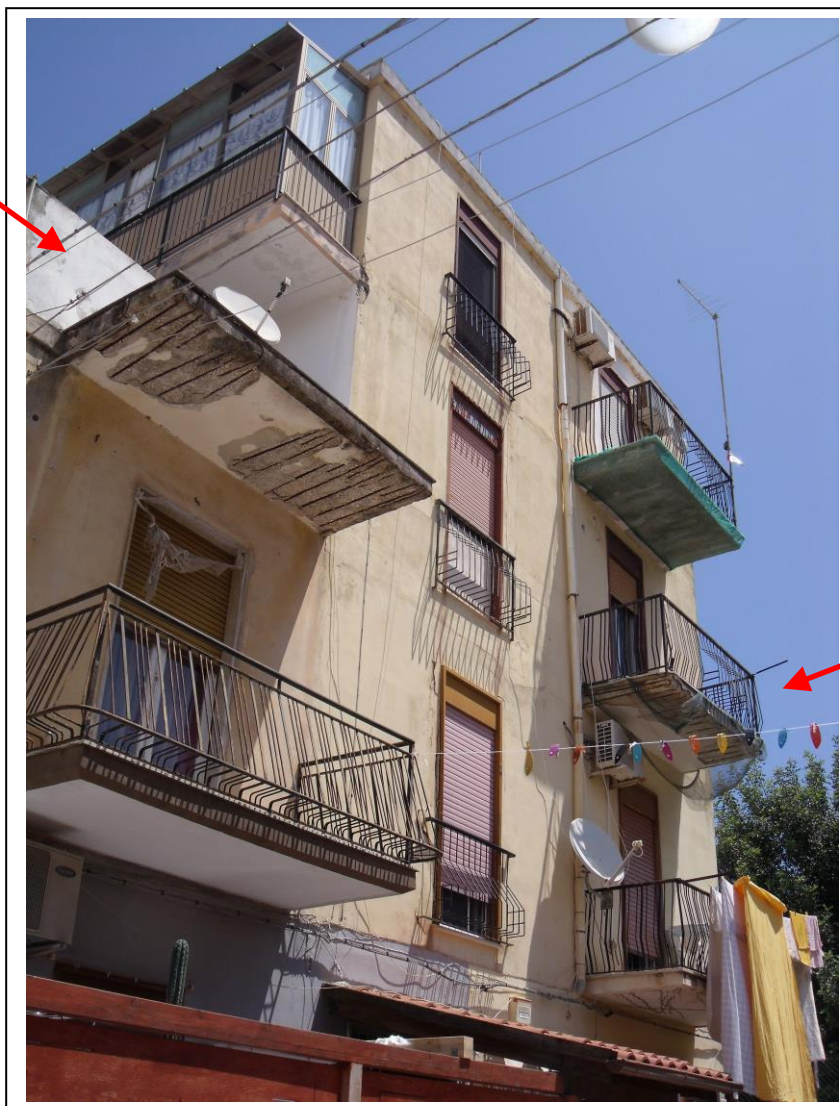
01. Prospetto principale dell'unità immobiliare (prospetto di affaccio su lato strada) catastalmente definita con foglio 33, particella 435, subalterno 5. Affaccio su Ronco IV di via Filisto n. 10, Piano 2, vista prospettica.

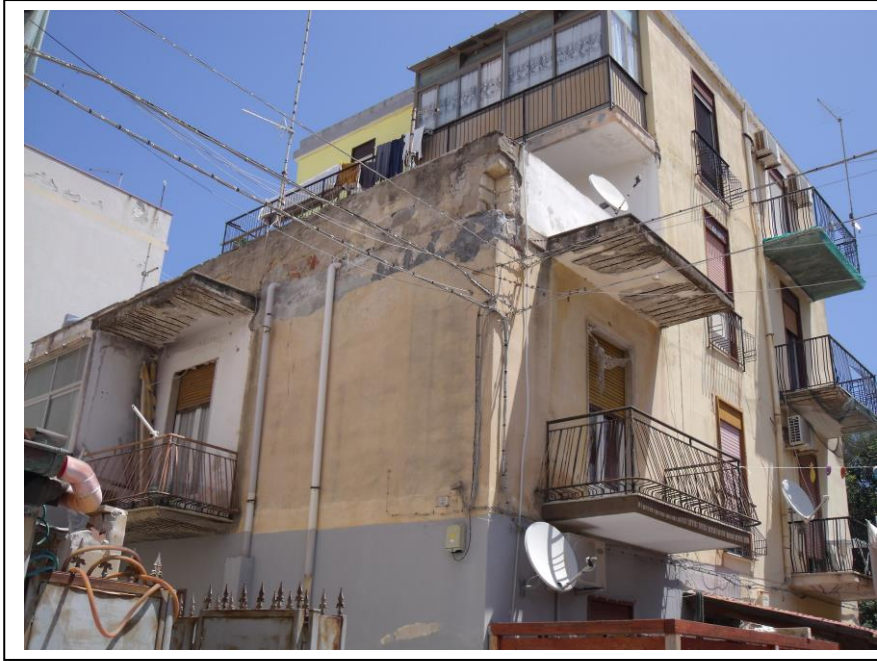
02. Vista prospettica dell'unità immobiliare su Ronco IV di via Filisto e su stradella interna di accesso laterale, l'intera costruzione consiste in piano terra, primo, secondo e terzo, l'u.i. in questione è al piano secondo.

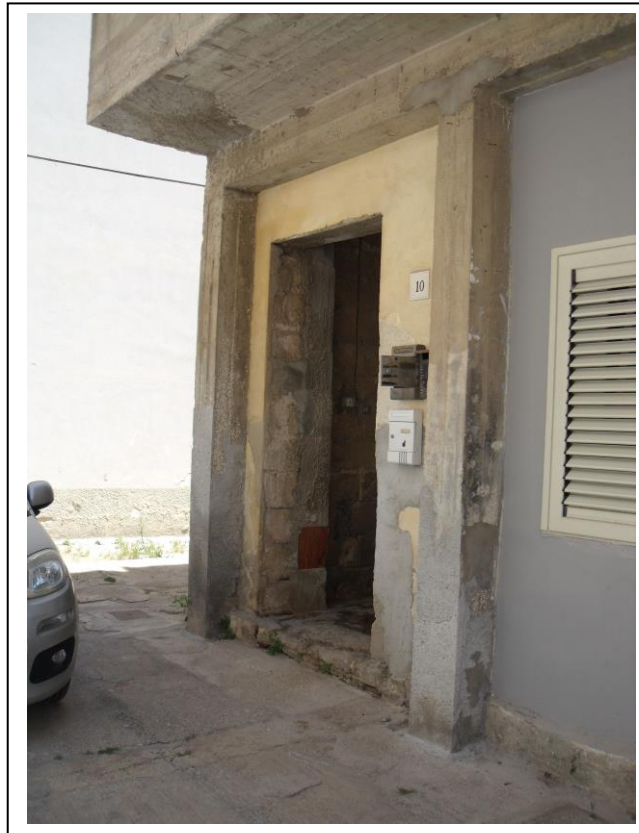
03. Vista prospettica della costruzione con prospetto laterale su stradella di accesso, piano terra. Ingresso a n. civico 10.

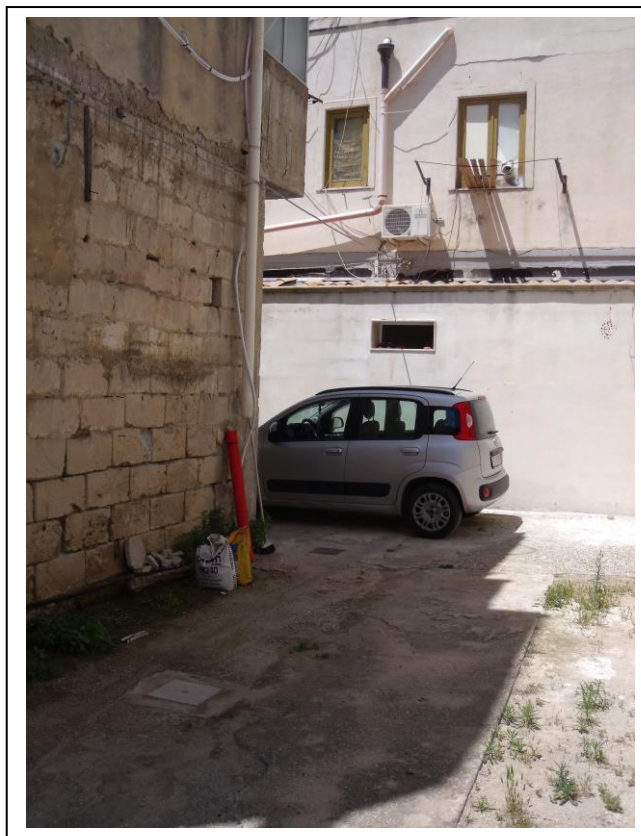
04. Prospetto retrostante costruzione su stradella di accesso interna, piano terra.

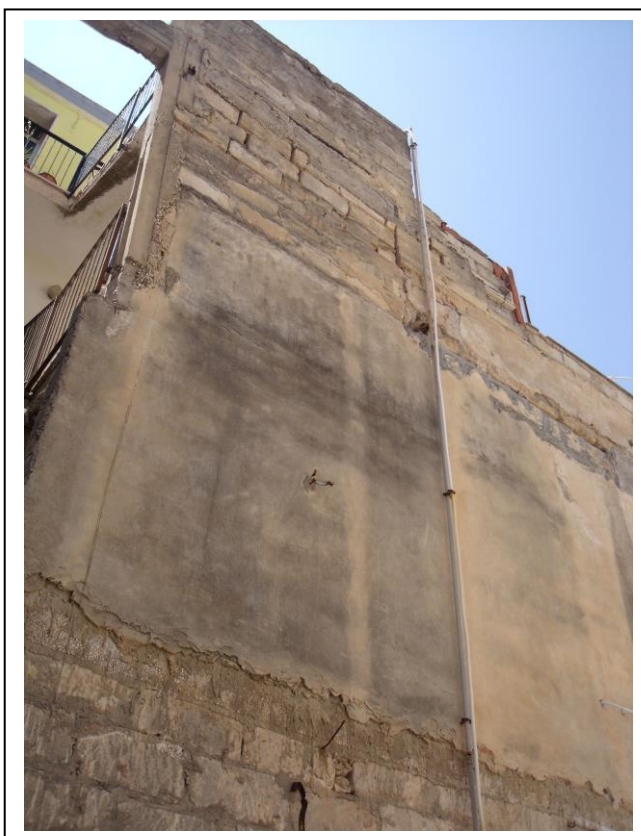
05. Prospetto retrostante costruzione su stradella di accesso interna, lato corpo scala esterno.

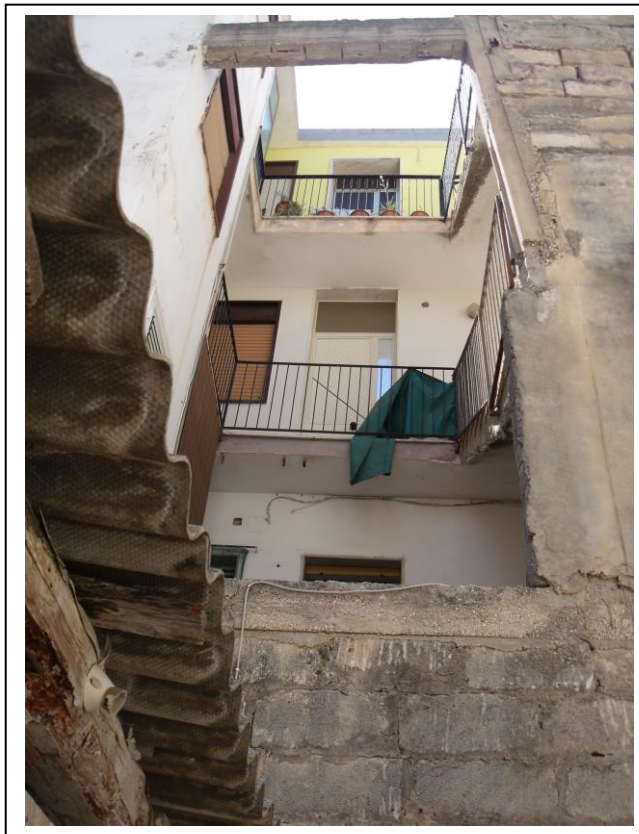
06. Prospetto retrostante costruzione su stradella di accesso interna, pozzo luce, piano terra, primo, secondo e terzo. In foto portoncino d'ingresso all'unità immobiliare al piano secondo, presenza di ballatoio di accesso dal corpo scala.

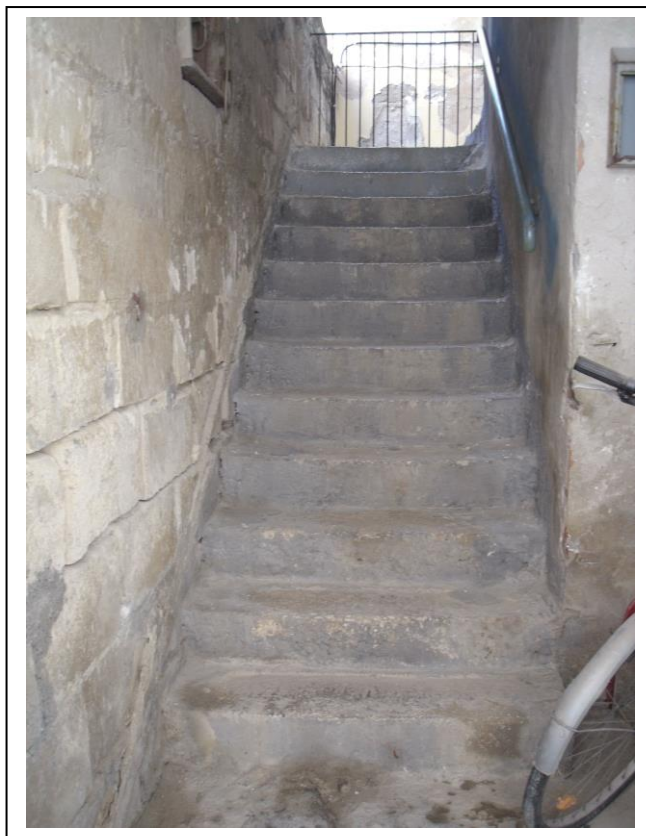
07. Ingresso dal numero civico 10, scala di accesso ai piani superiori.

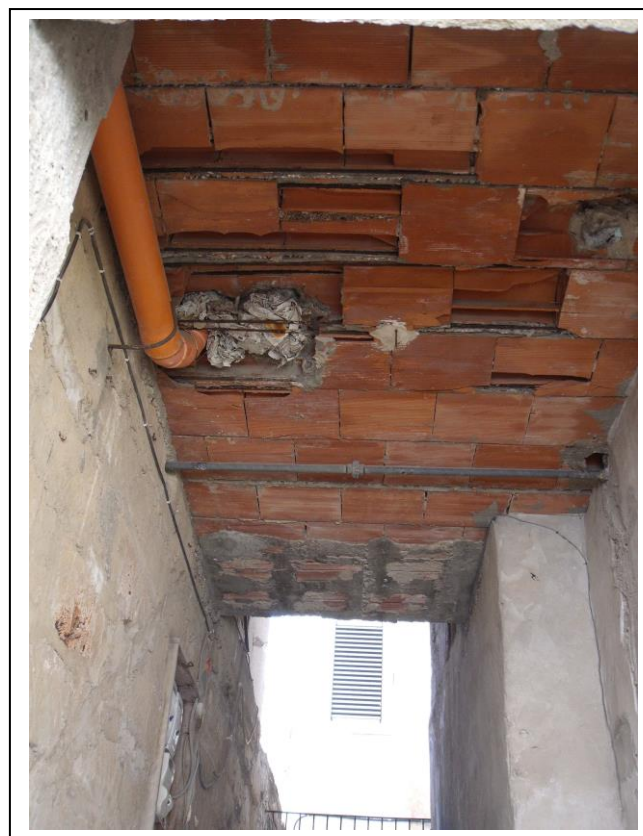
08. Ingresso dal numero civico 10, solaio di copertura in pessime condizioni di manutenzione.

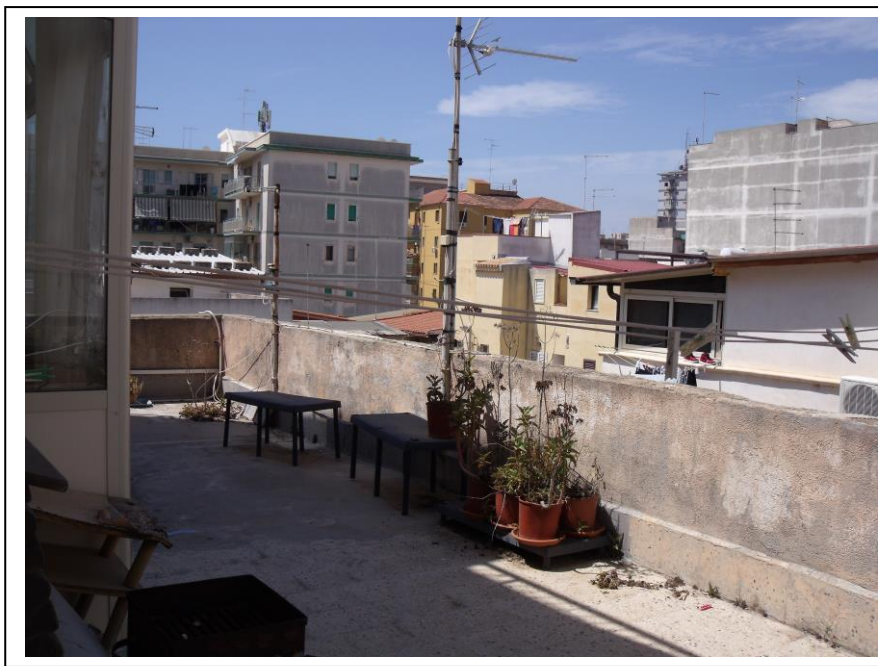
09. Terrazzo comune al piano 2, pavimentazione e parapetto in scarse condizioni di manutenzione.

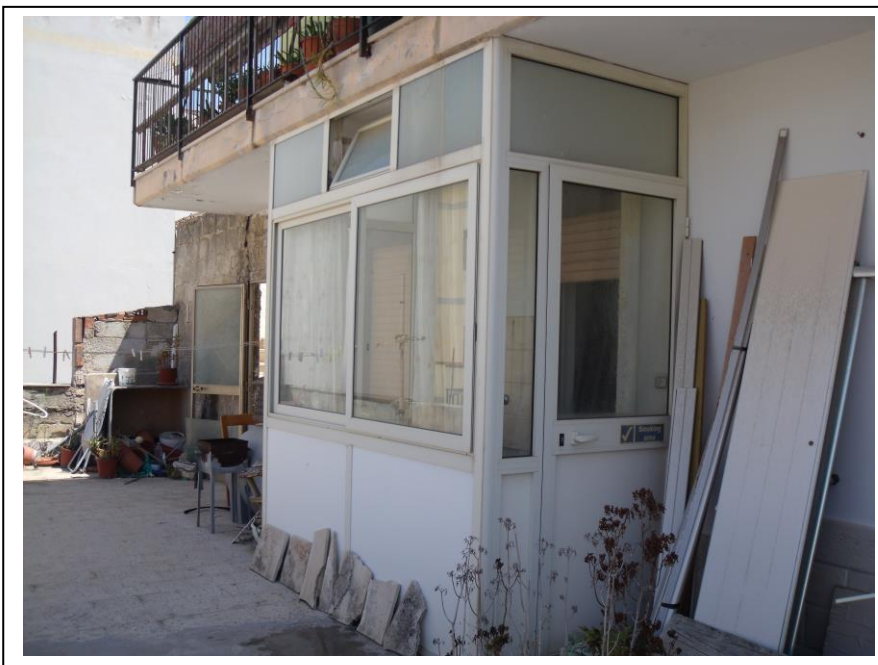
10. Terrazzo comune al piano 2, presenza di veranda abusiva di proprietà dei debitori in causa.

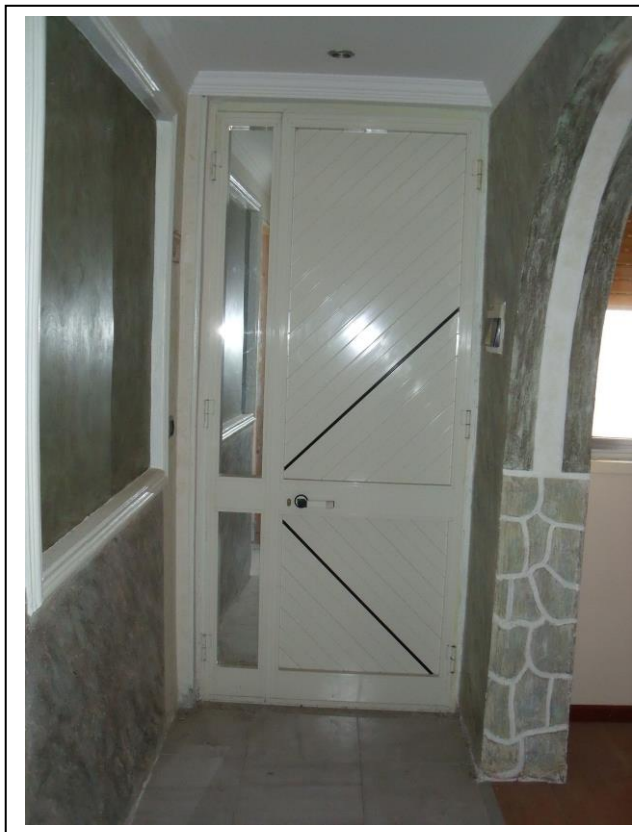
11. Portoncino d'ingresso all'unità immobiliare con vista verso lato nord.

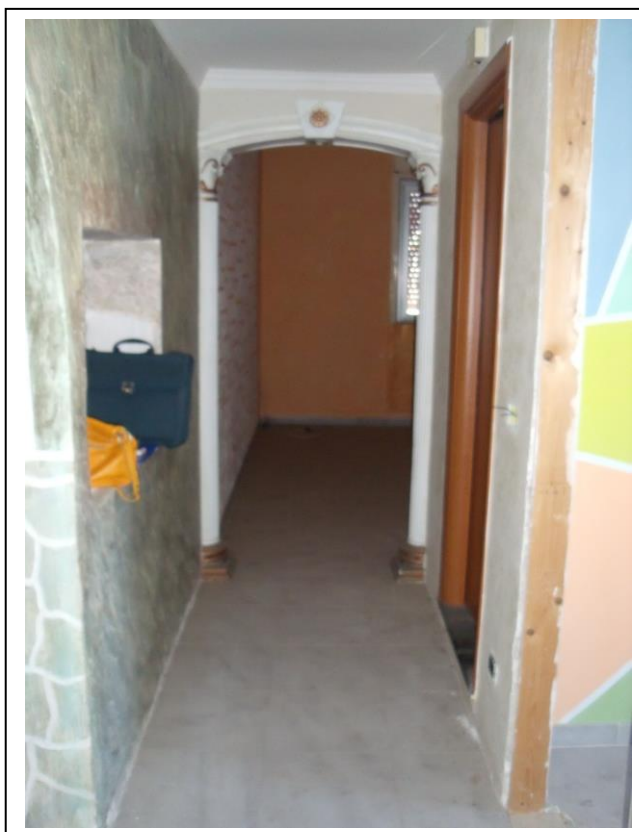
12. Interno unità immobiliare, vista verso lato sud, presenza di controsoffitto.

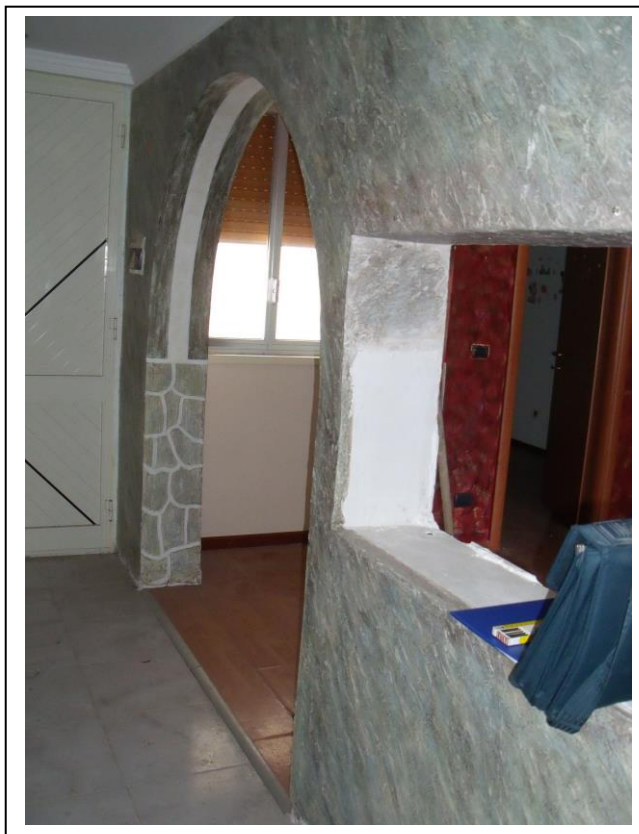
13. Interno u. i. con vista verso lato nord-est, comunicazione diretta tra i vani.

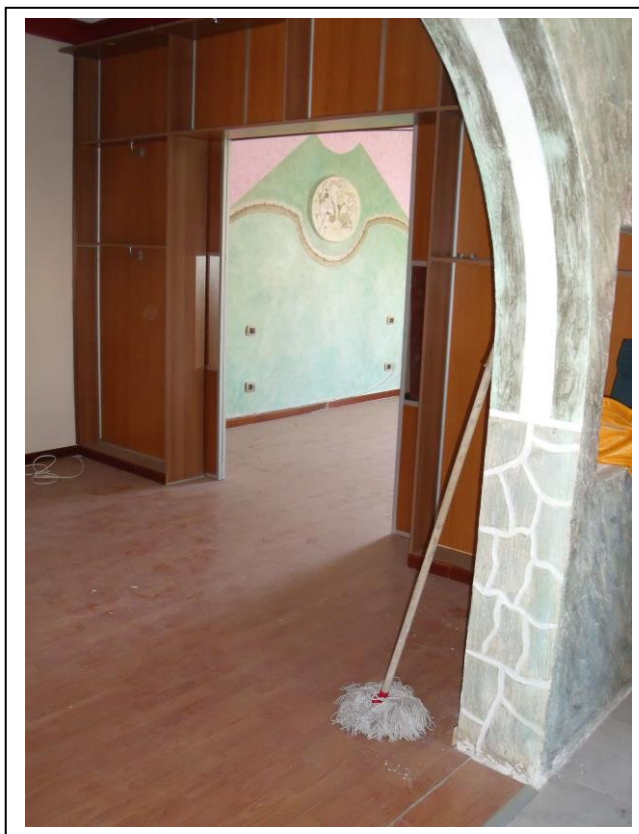
14. Interno u. i. con vista verso lato sud-est.

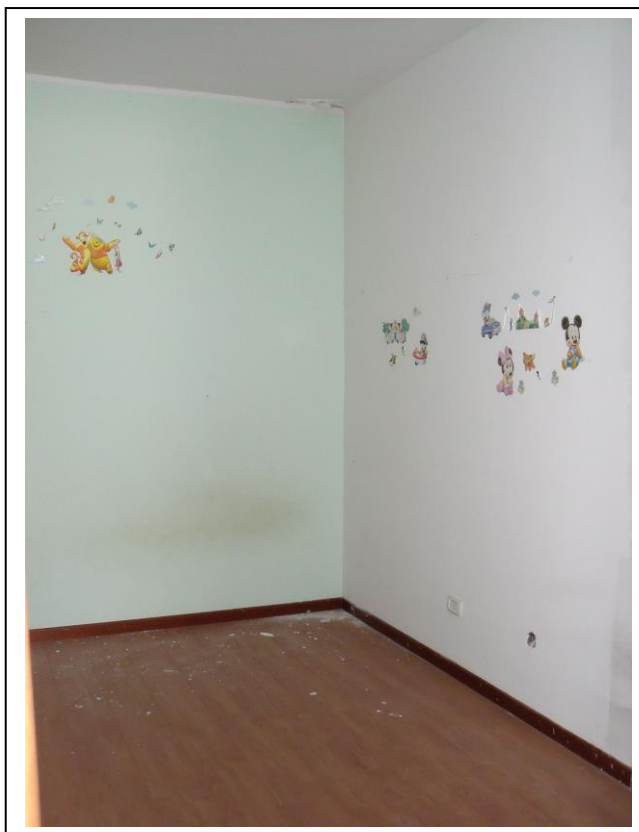
15. Interno u. i. con vista verso lato nord. Presenza di umidità al soffitto, zona angolare con parziale distacco di intonaco. Macchia di umidità definita in una porzione della parete.

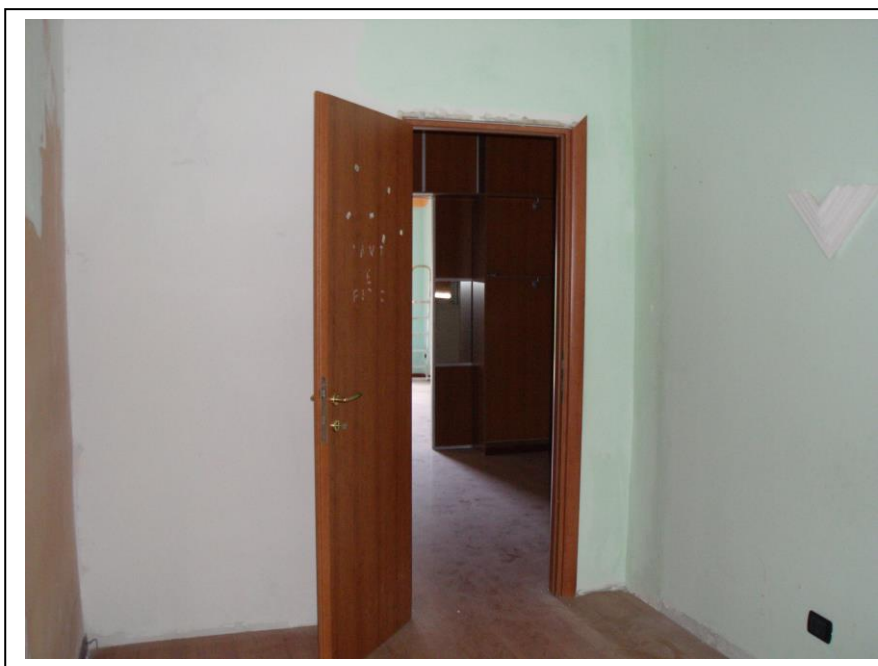
16. Interno u. i. con vista verso lato sud. Presenza di porta di accesso al vano in scarse condizioni di manutenzione.

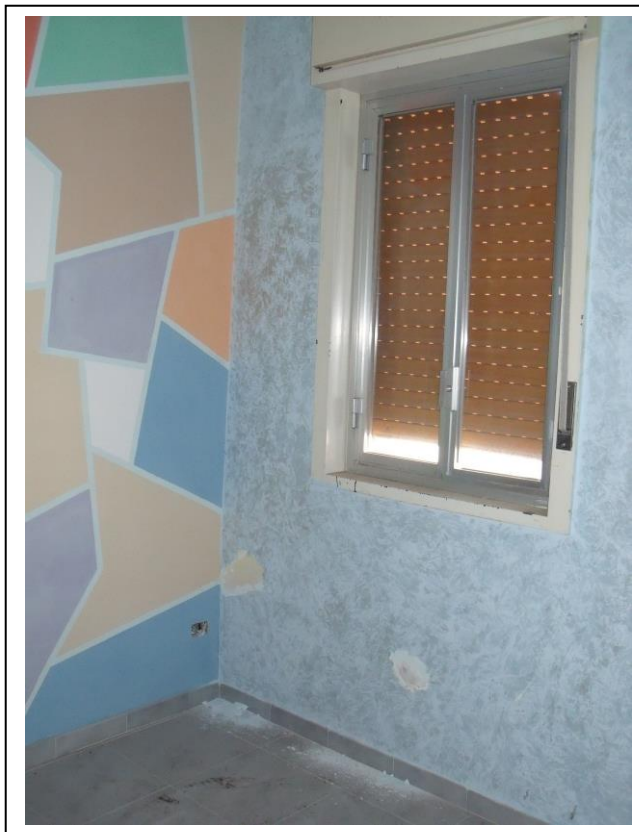
17. Interno u. i. con vista verso lato sud-ovest. Parziale distacco di intonaco in piccole porzioni di parete. Infisso vetusto.

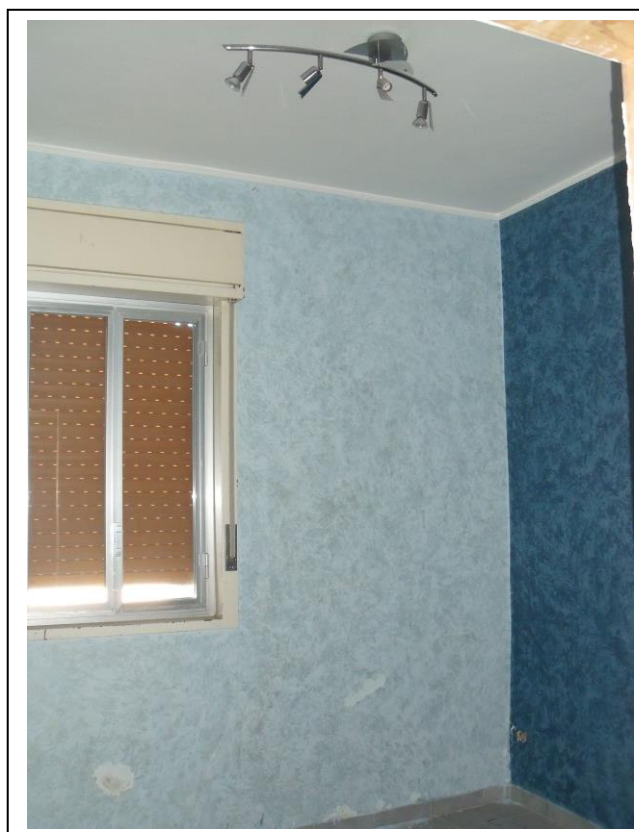
18. Interno u. i. con vista verso lato nord-ovest. Parziale distacco di intonaco in piccole porzioni di parete. Infisso vetusto.

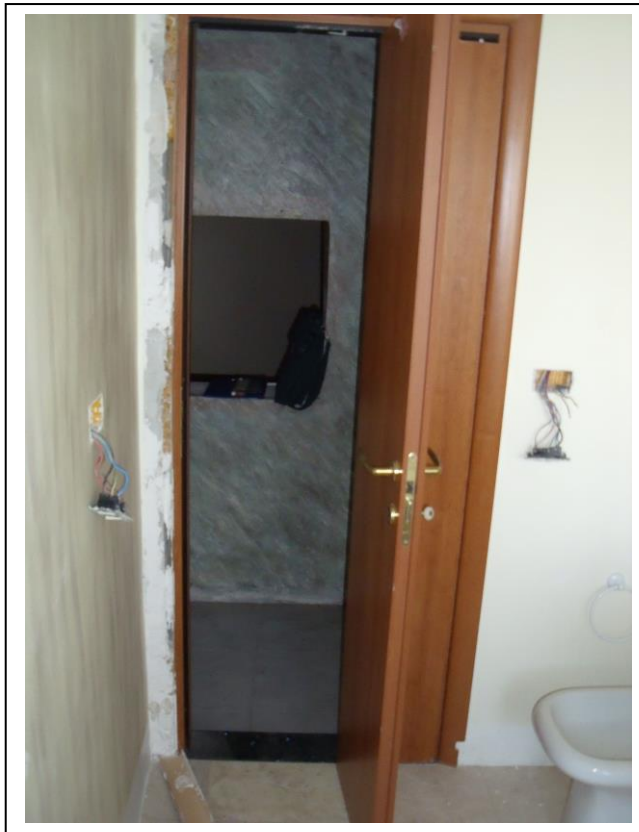
19. Interno servizio igienico con vista verso lato porta di accesso, lato sud, presenza di prese elettriche non posizionate, con fili uscenti. Mancanza di montante sinistro del telaio della porta.

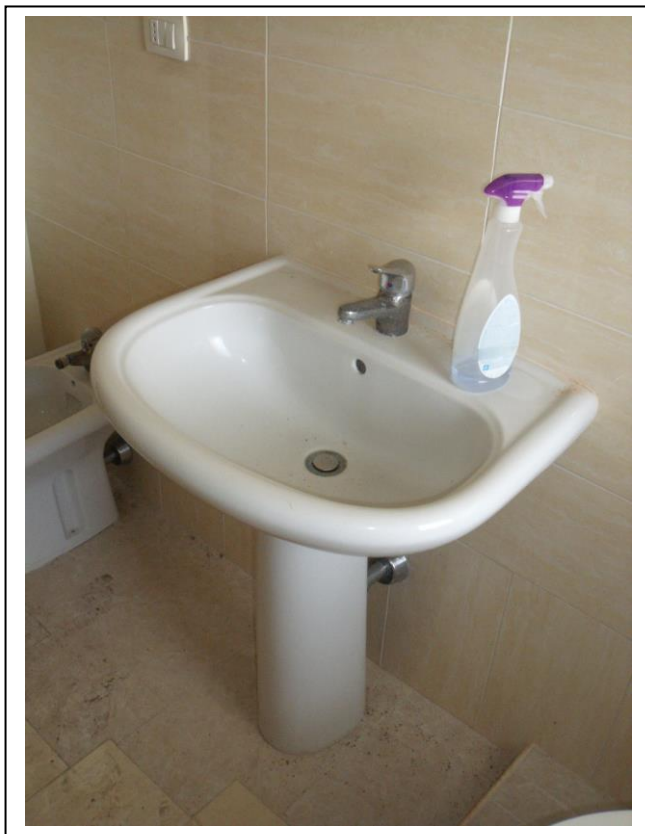
20. Interno servizio igienico con vista verso lato sud.

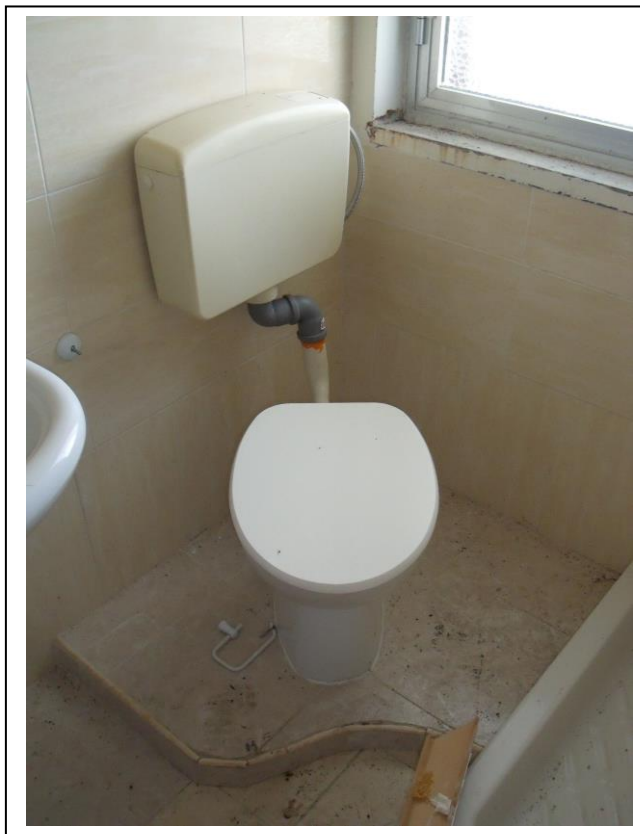
21. Interno servizio igienico con vista verso lato sud-ovest. Presenza di finestra vetusta.

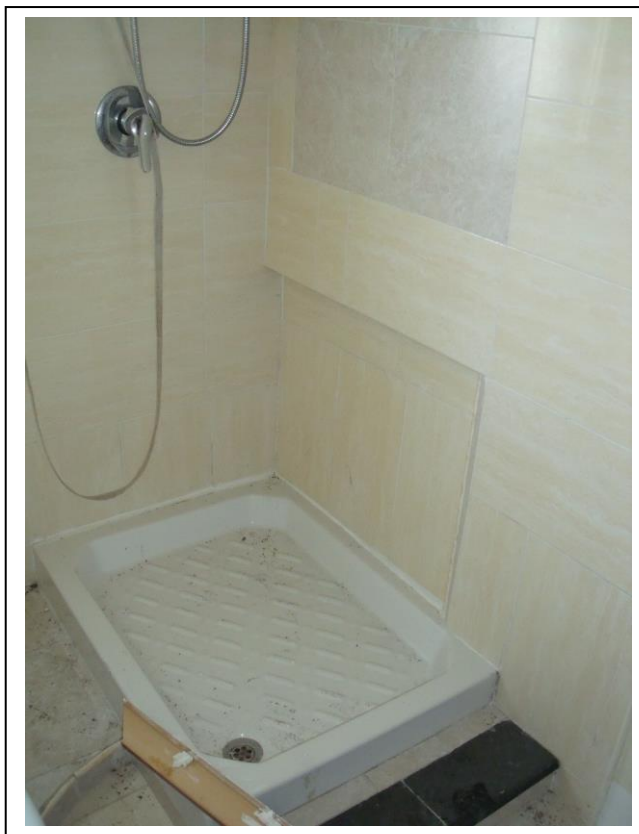
22. Interno servizio igienico con vista verso lato nord-ovest.

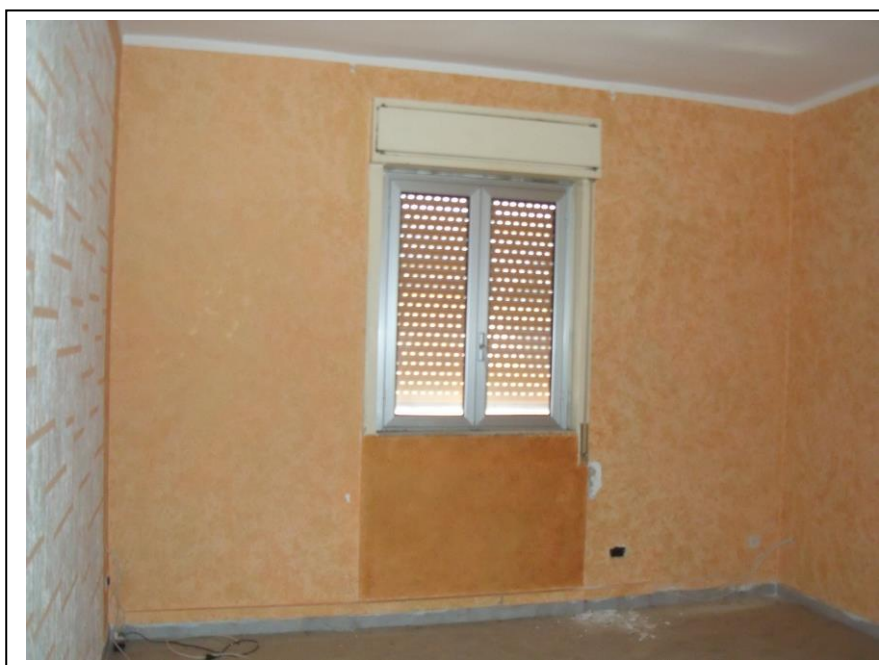
23. Interno u. i. con vista verso lato sud. Parziale distacco di intonaco in piccole porzioni di parete. Infisso vetusto.

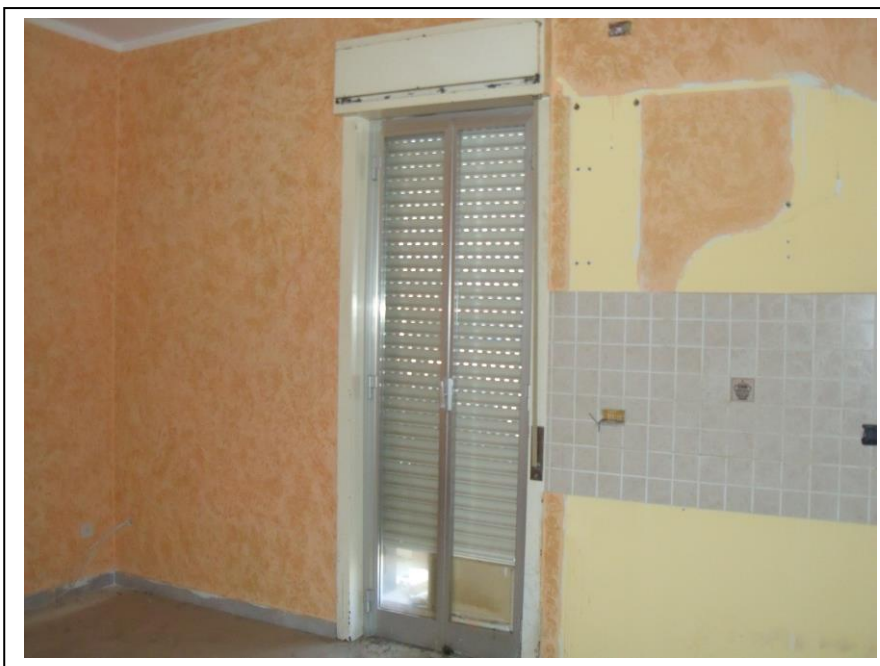
24. Interno u. i. con vista verso lato sud-ovest. Infisso vetusto, porzioni di pareti in scarse condizioni di manutenzione.

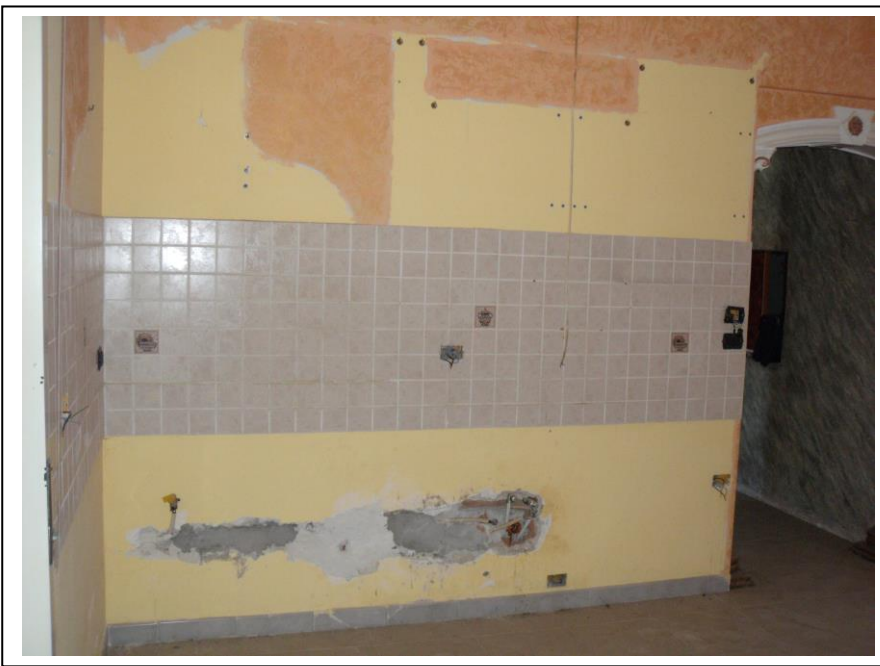
25. Interno u. i. con vista verso lato nord. Parziale distacco di intonaco in porzioni di parete in scarse condizioni di manutenzione.

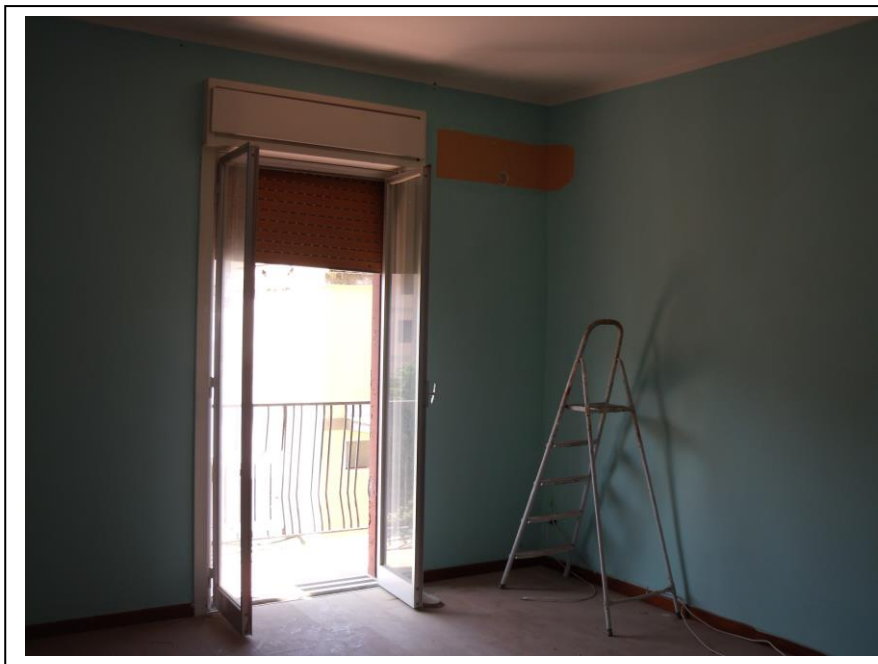
26. Interno u. i. con vista verso lato sud-ovest. Presenza di infisso vetusto di accesso al balcone in aggetto su lato strada.

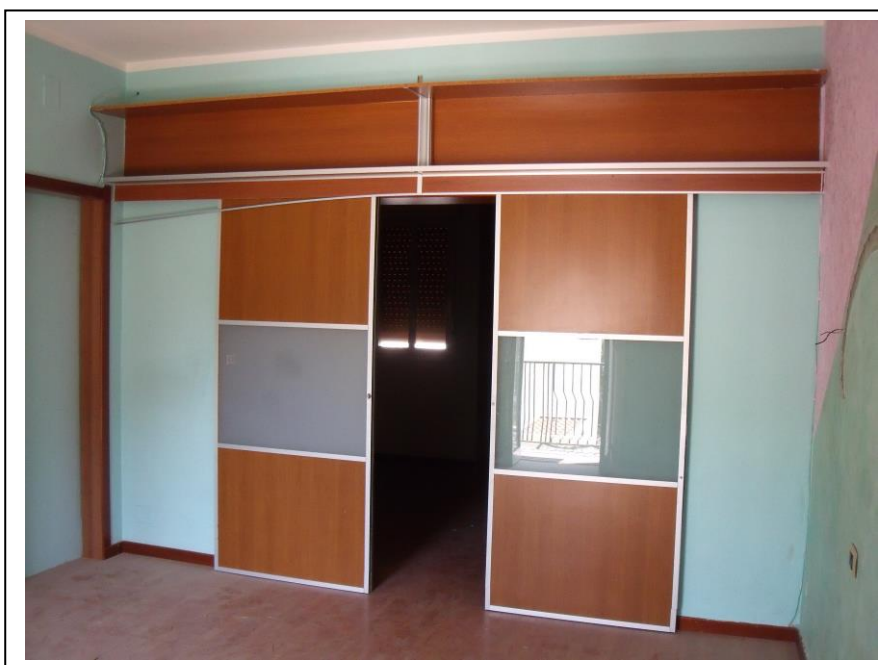
27. Interno u. i. con vista verso lato nord, in foto porta scorrevole a due ante di separazione con vano adiacente. Sulla sinistra presenza di vano porta preesistente chiuso successivamente.

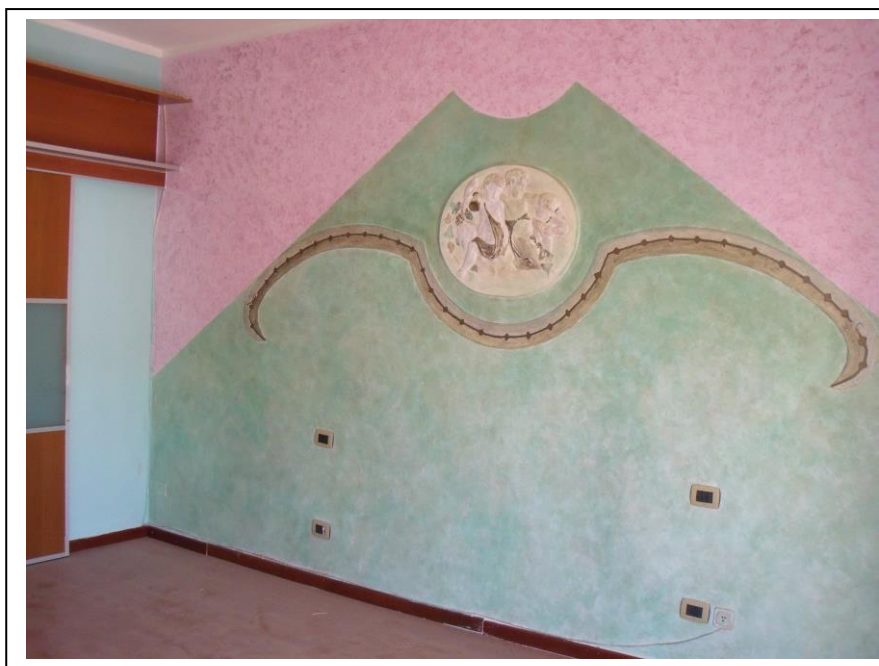
28. Interno u. i. con vista verso lato nord-est. Sulla sinistra porta scorrevole di accesso al vano adiacente.

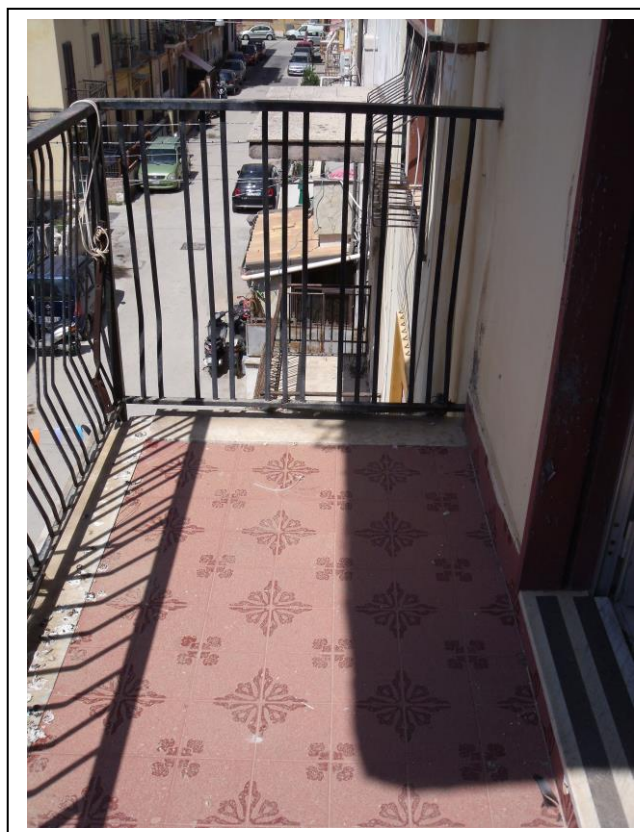
29. Esterno all'u. i. con vista balcone verso lato ovest, in scarse condizioni di manutenzione.

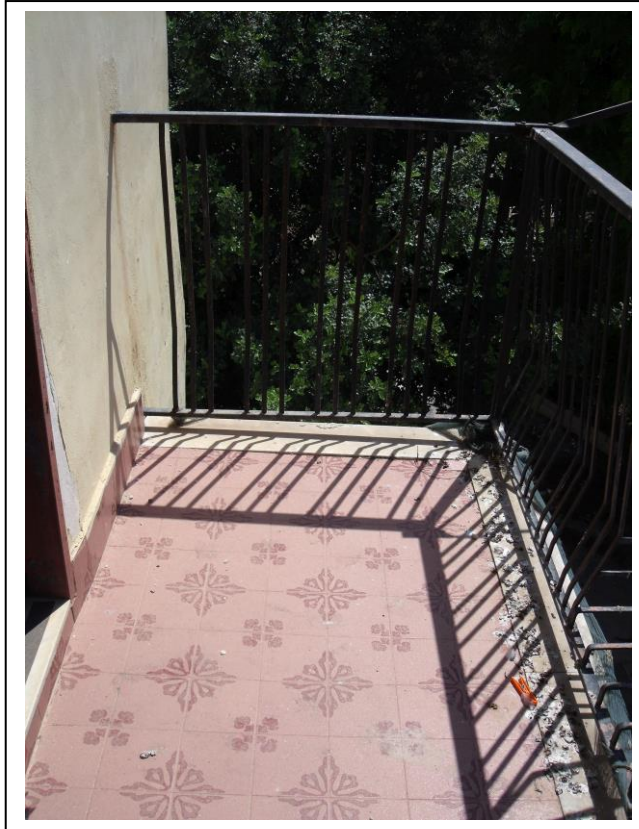
30. Esterno all'u. i. con vista balcone verso lato est, in scarse condizioni di manutenzione.

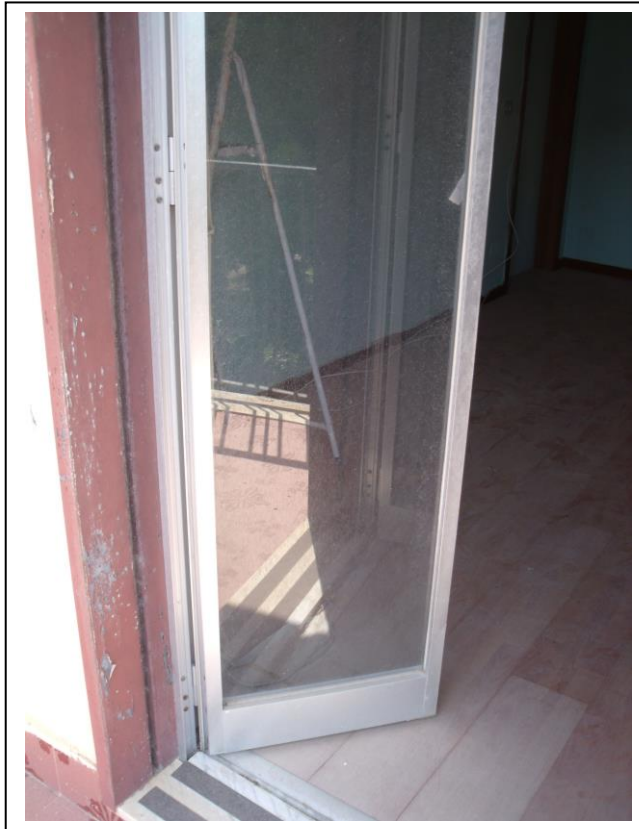
31. Esterno all'u. i. con vista verso lato nord-ovest, presenza di infisso vetusto di accesso al balcone.
