TRIBUNALE ORDINARIO - MONZA

240/2021

CONSULENZA ESTIMATIVA GIUDIZIARIA

del 04 Gennaio 2024

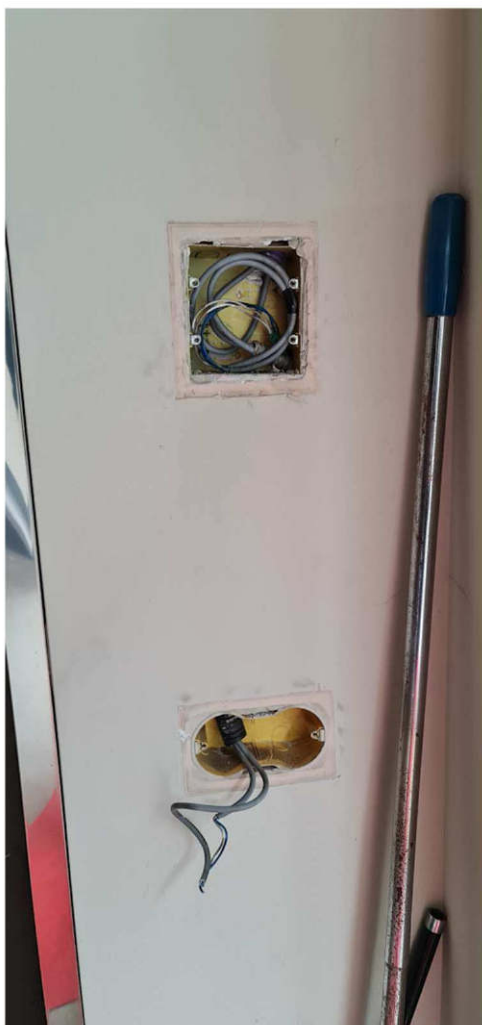
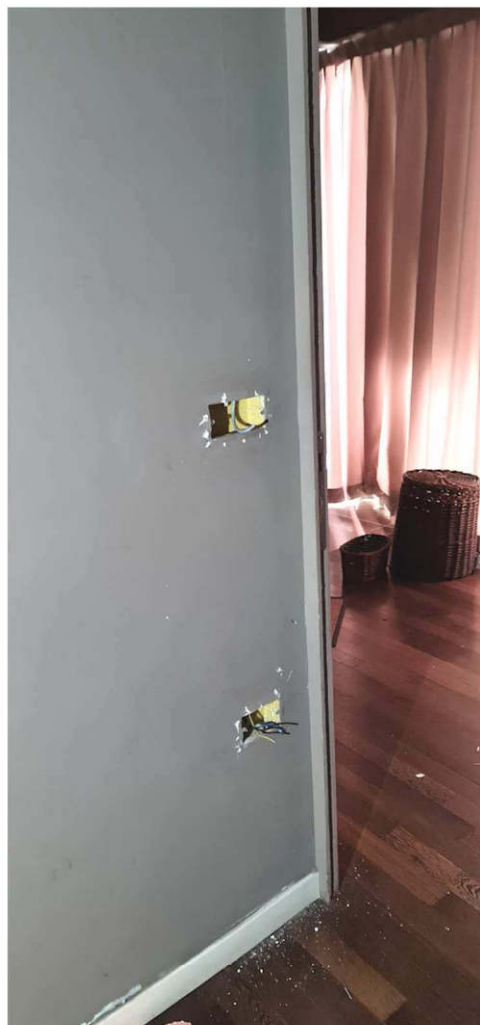
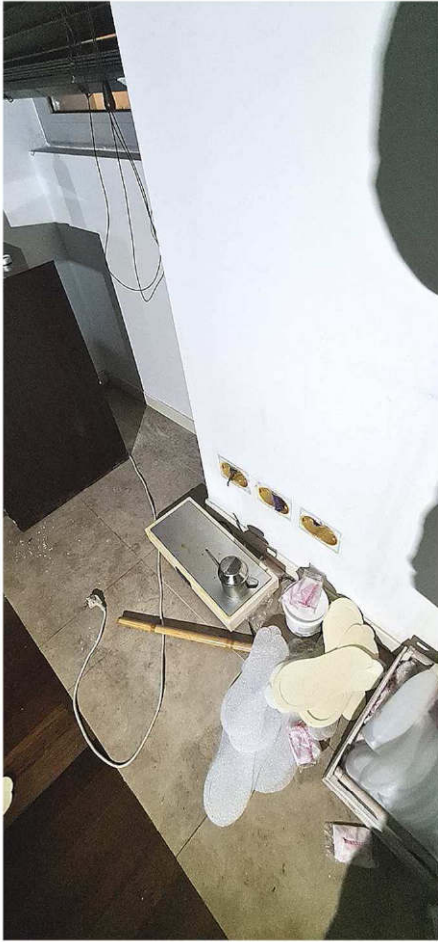
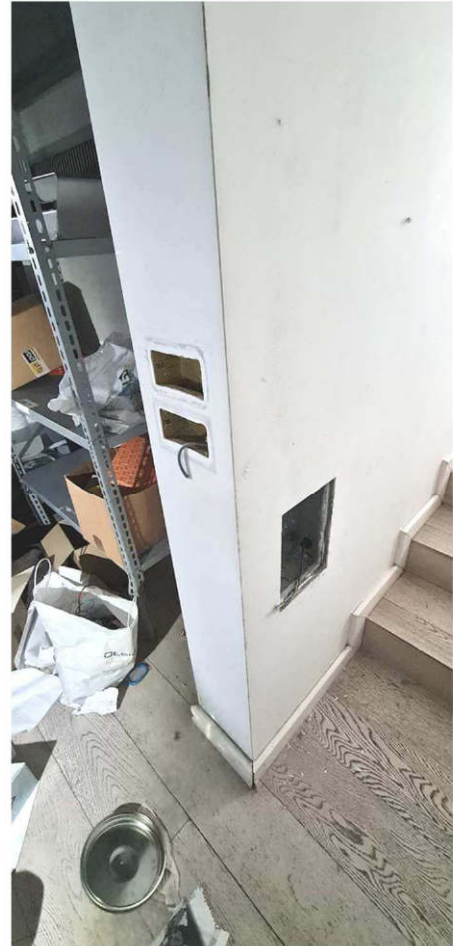
- **Asportazione delle placche e frutti/interruttori dell'impianto elettrico e termostati;**

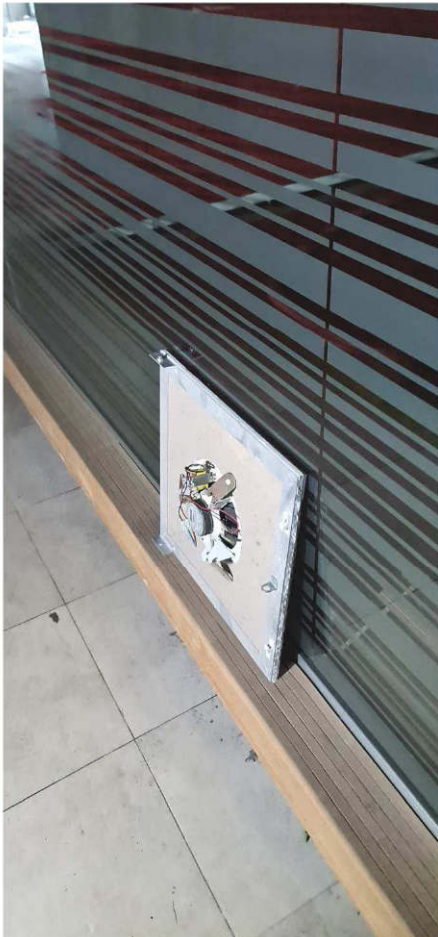
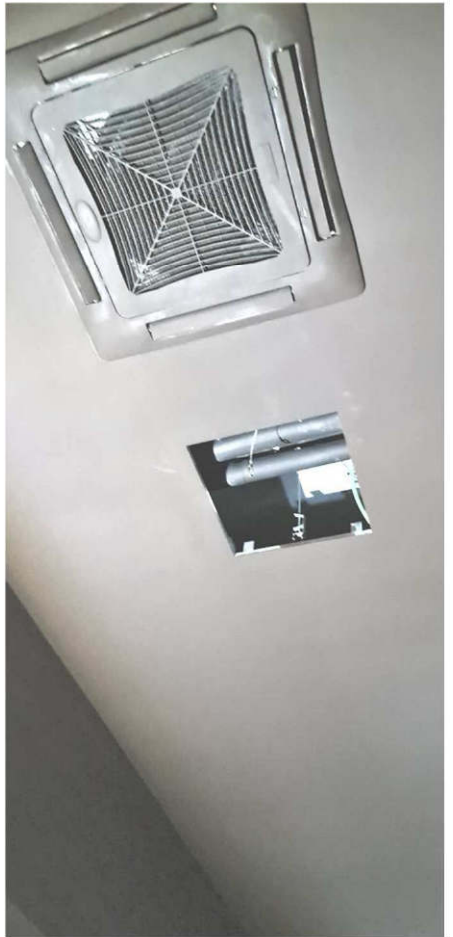
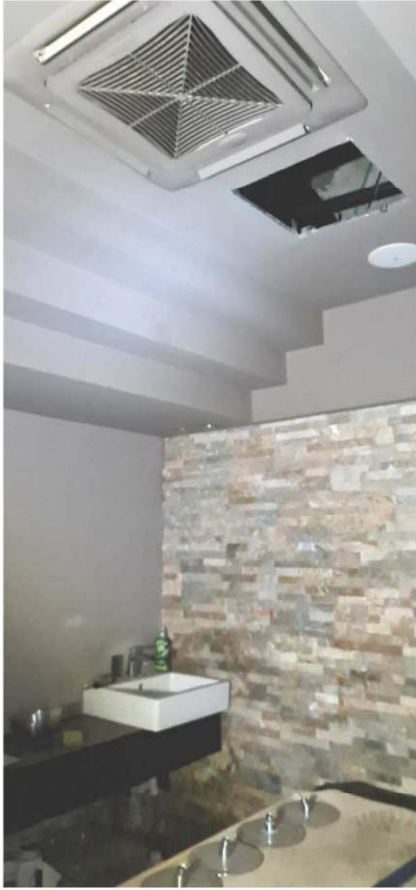
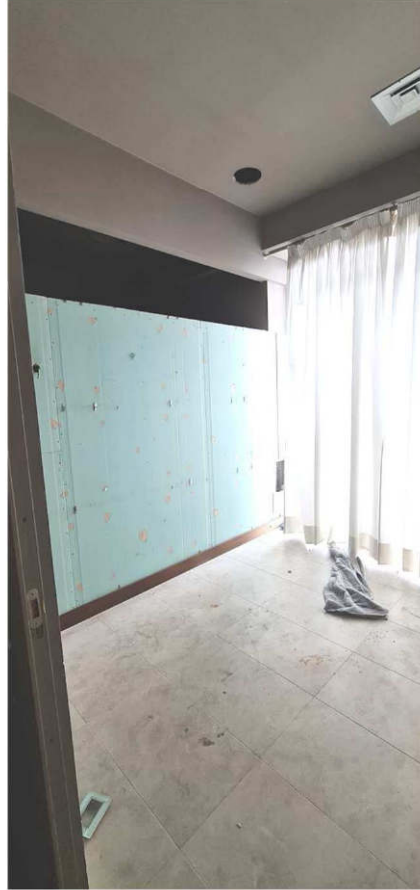
- **Asportazione a della maggior parte degli altoparlanti dell'impianto di filodiffusione**

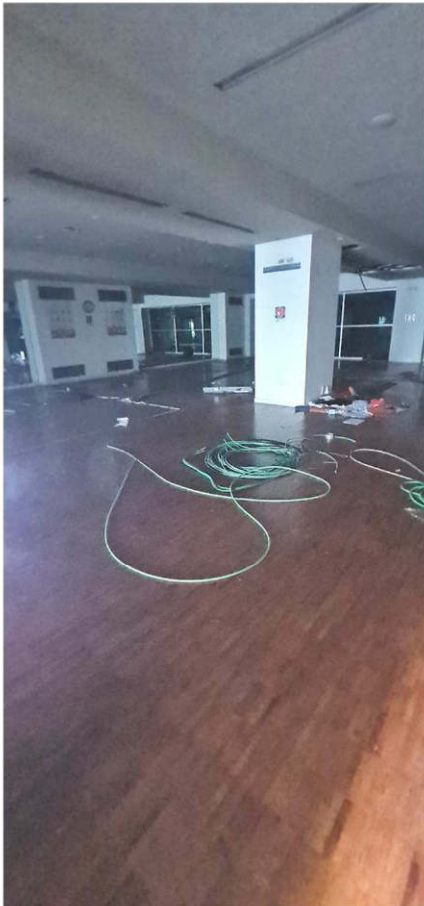
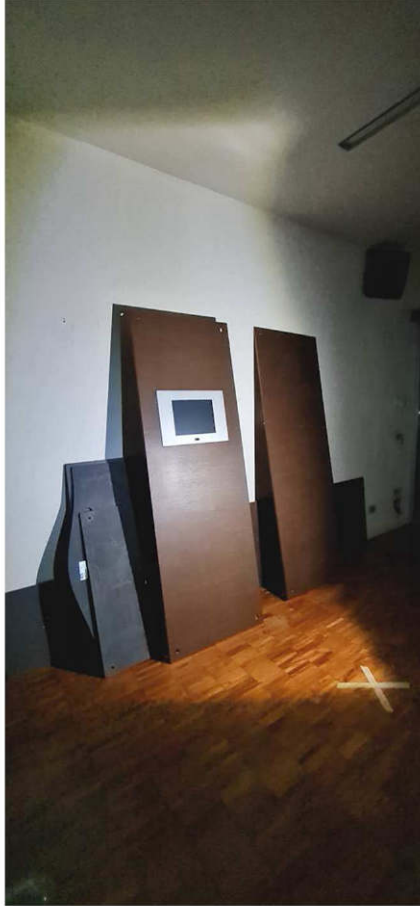
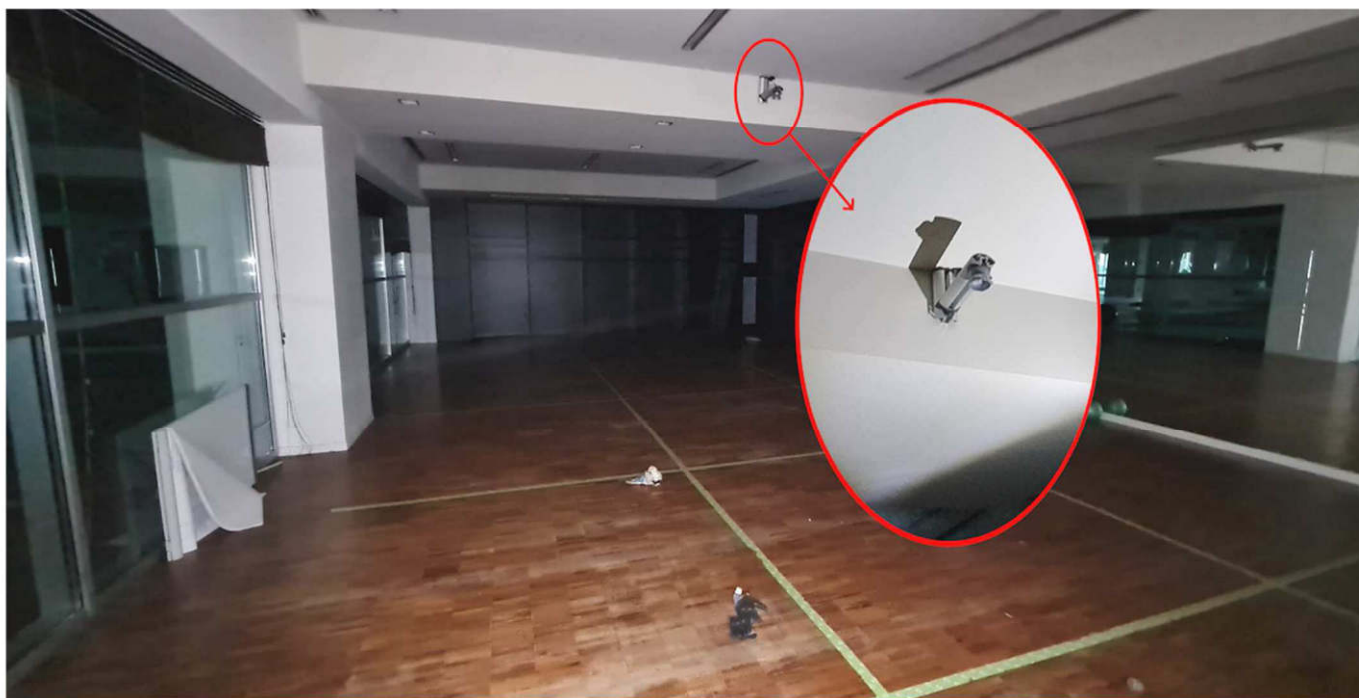
- **Proiettori / telecamere impianto videosorveglianza / allarme / Monitor**

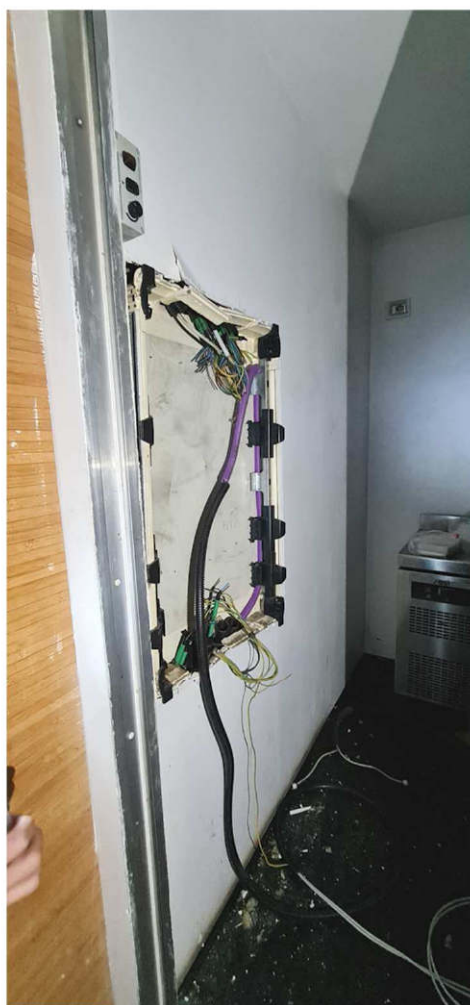
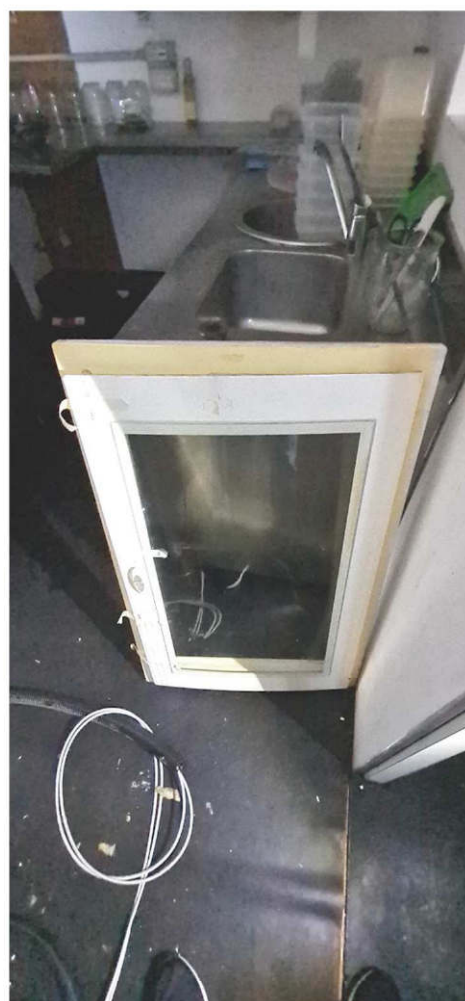
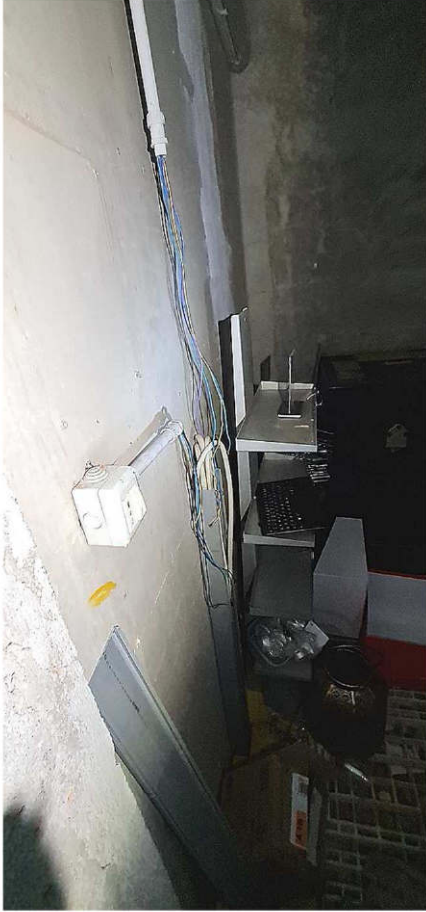
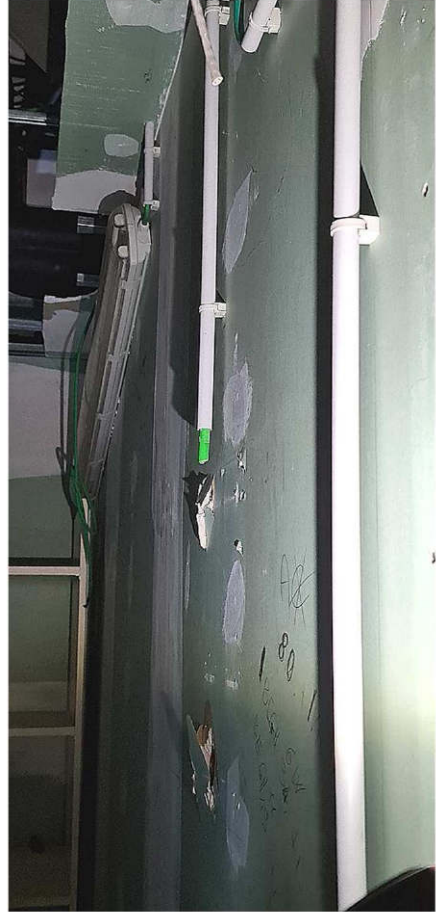
- Quadri elettrici “parziali / di zona”

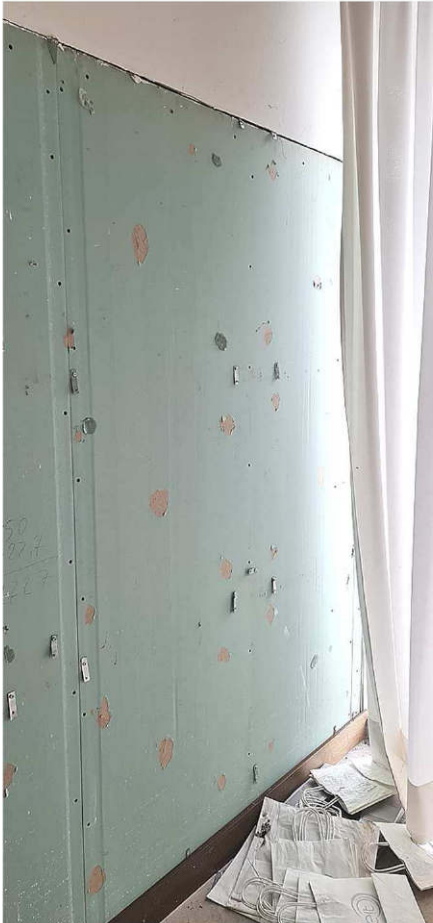
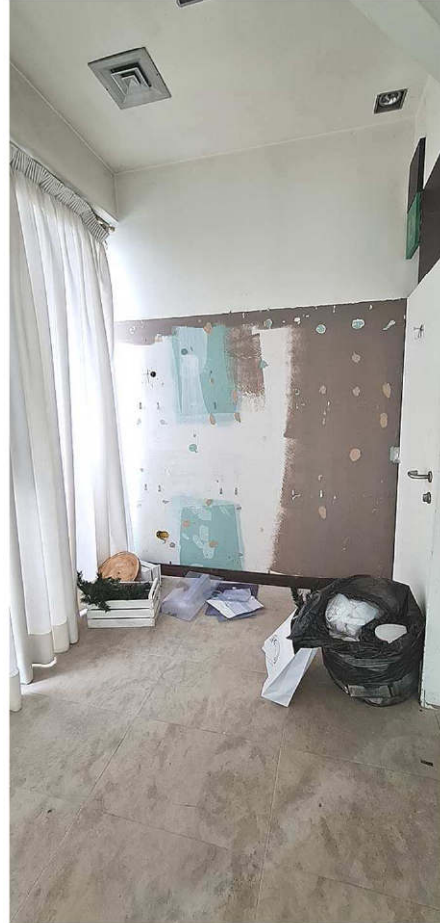
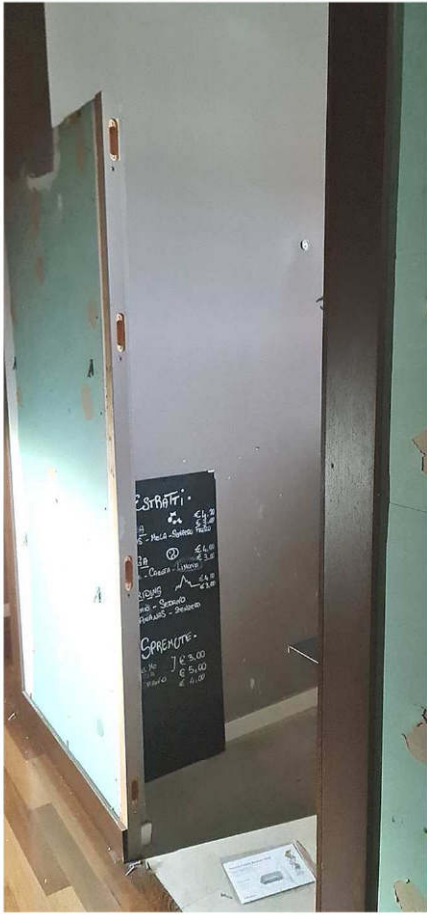
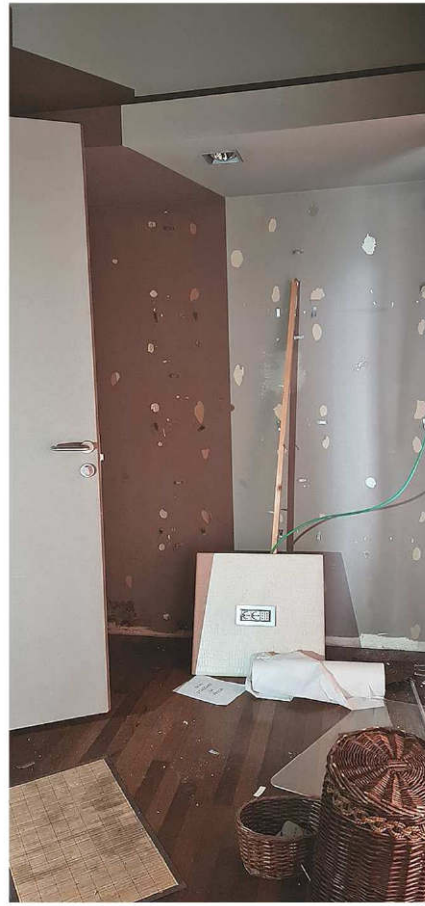
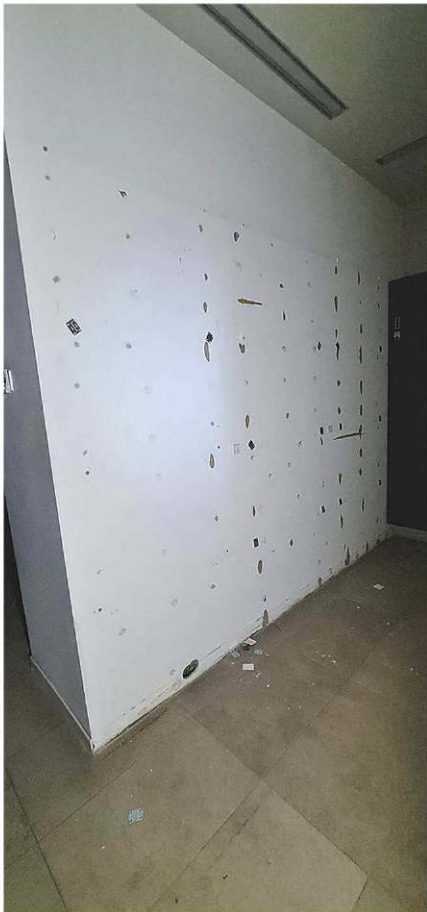
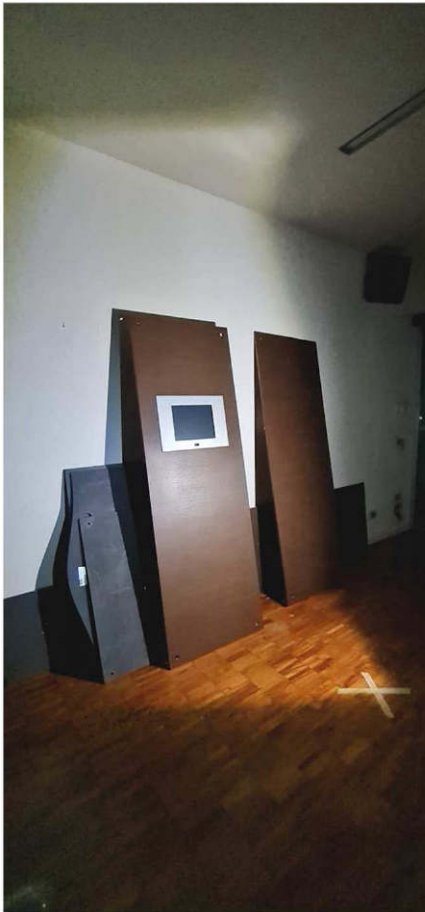
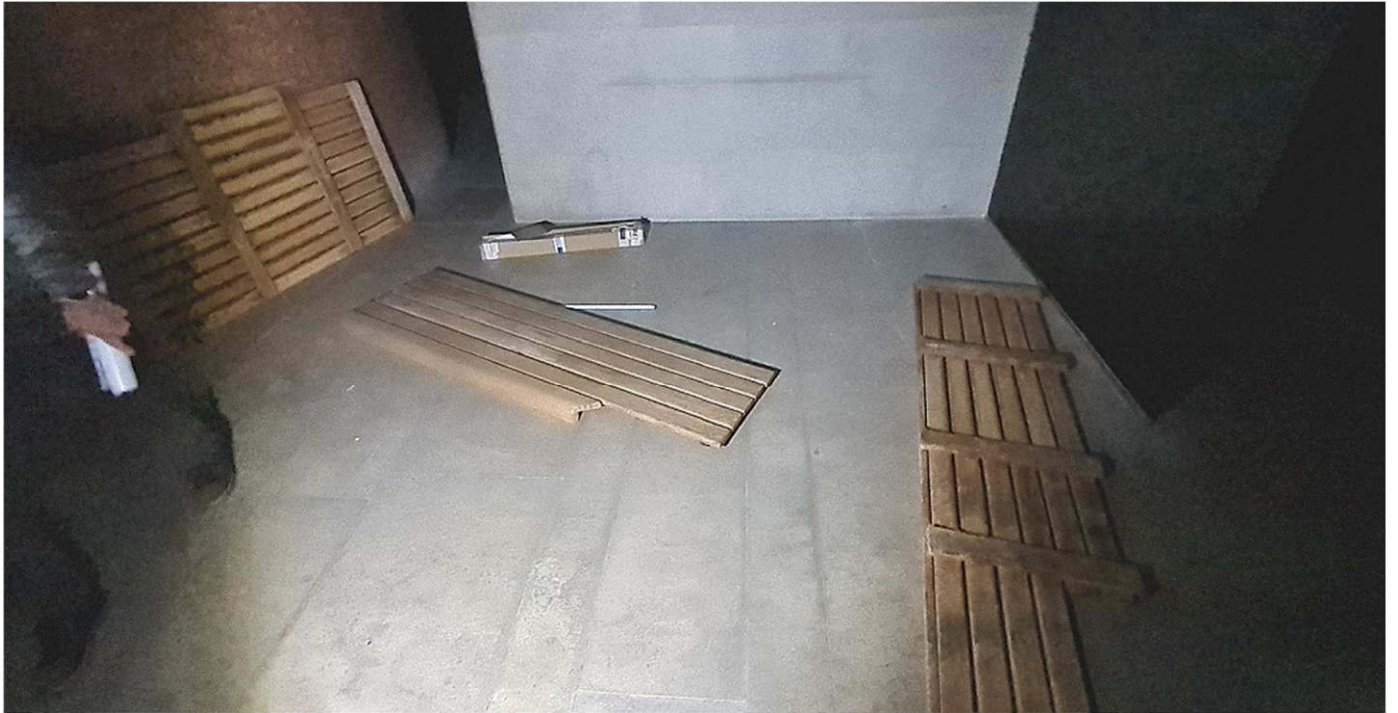
- **Pannelli / Bouaserie / specchi**

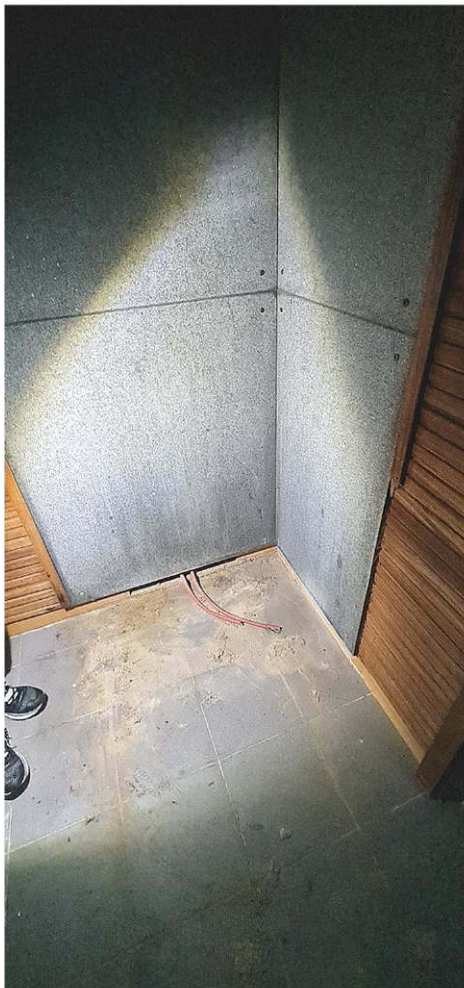
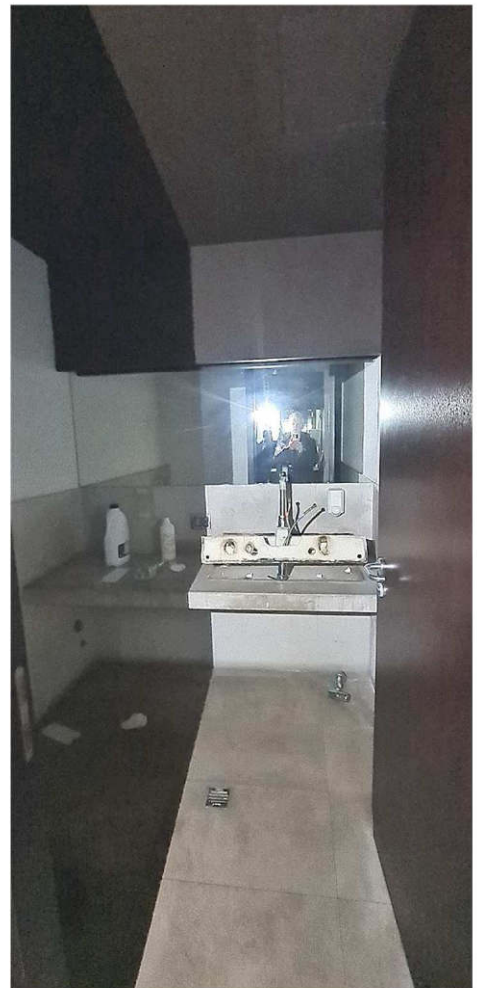
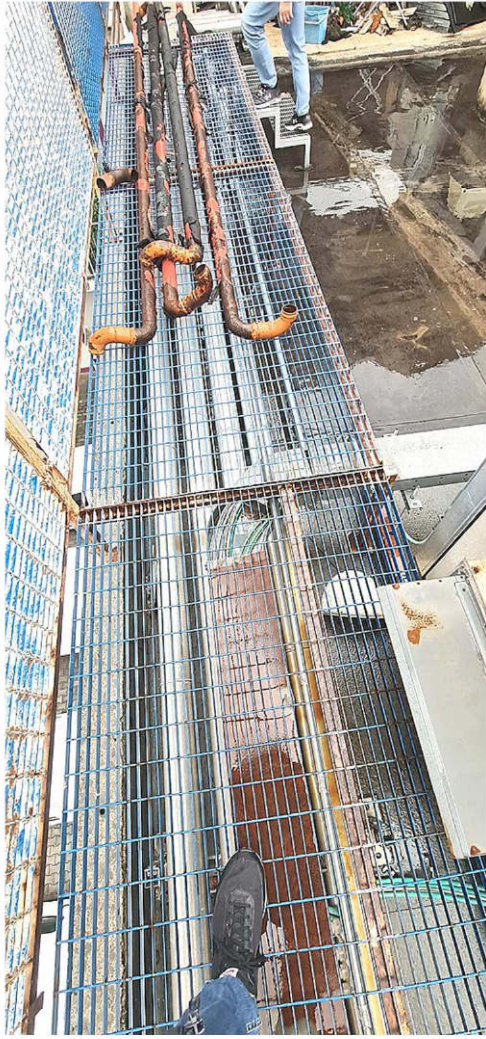
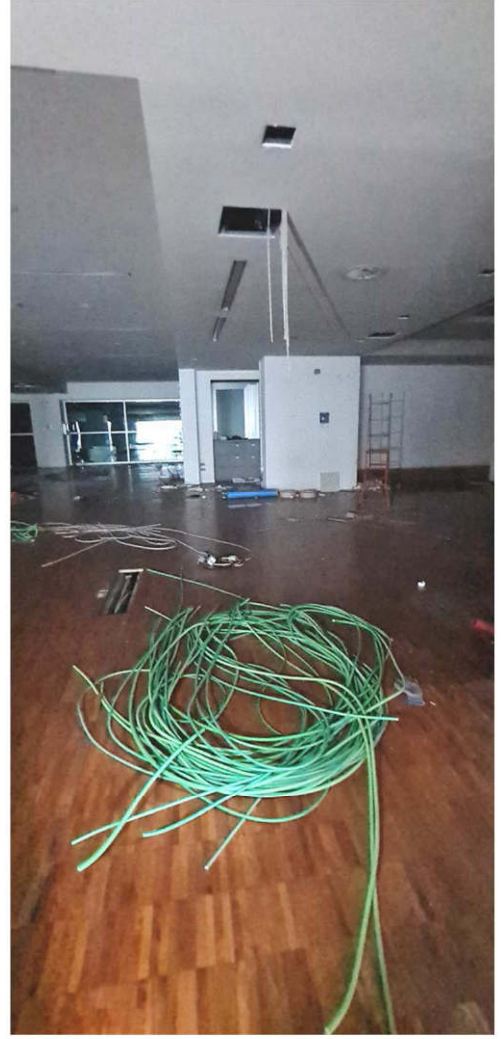
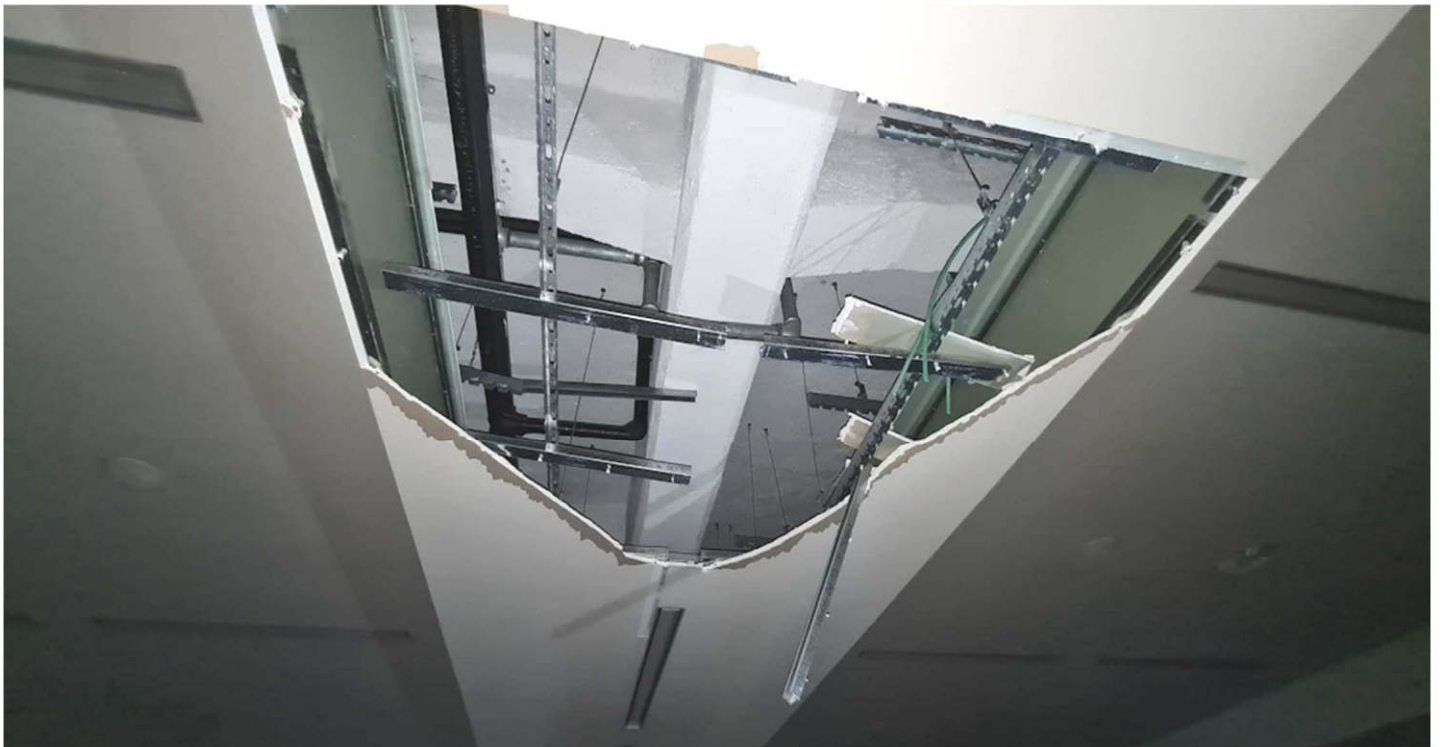
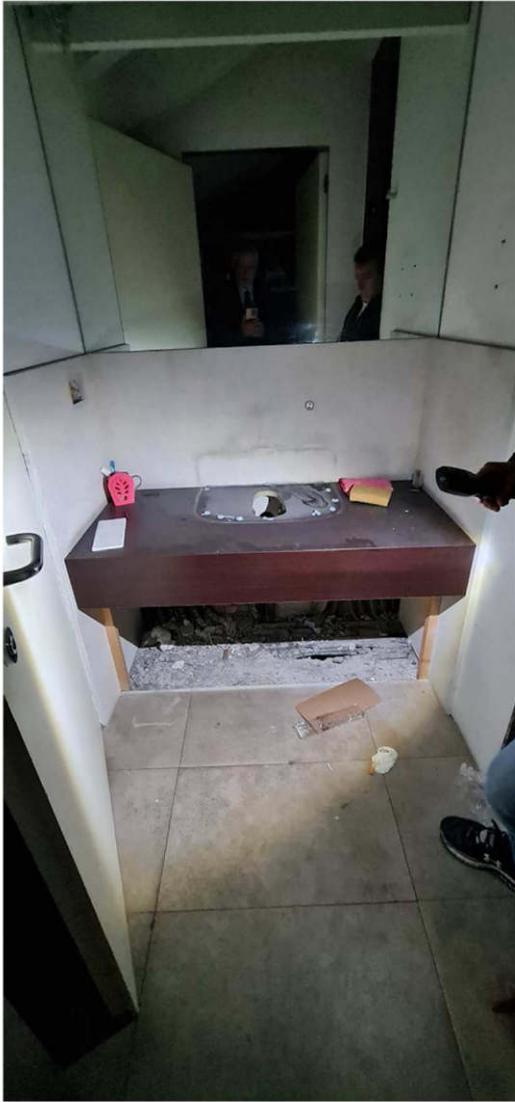
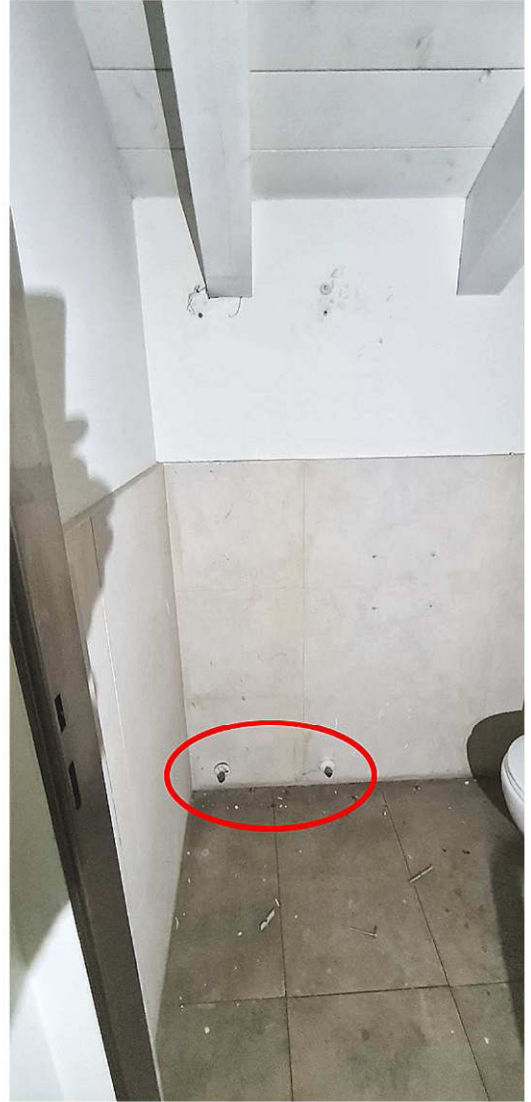
- Split “a soffitto” climatizzatori e compressori esterni / Stufa sauna bagno turco / Lavandini /radiatori

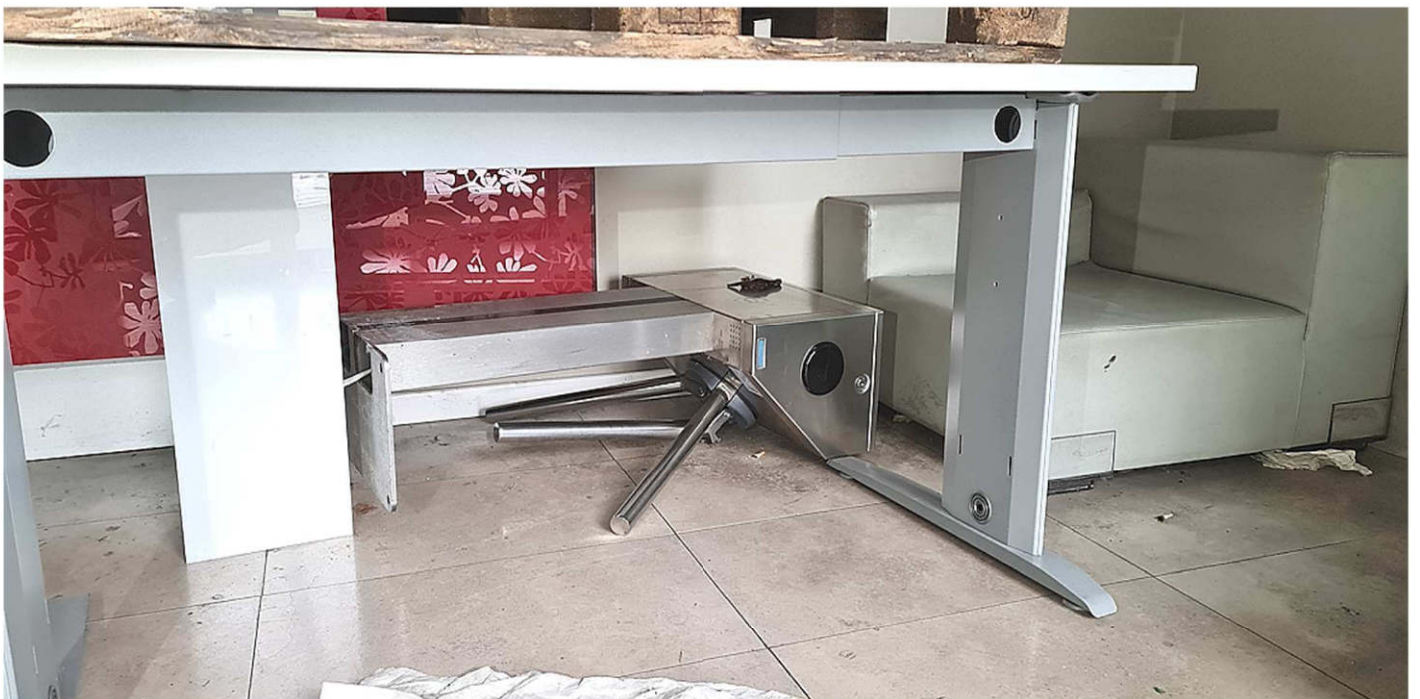
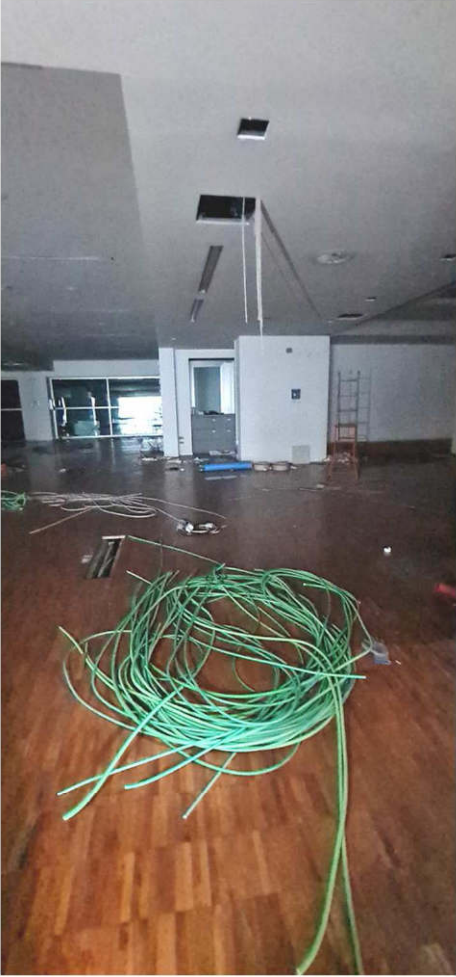
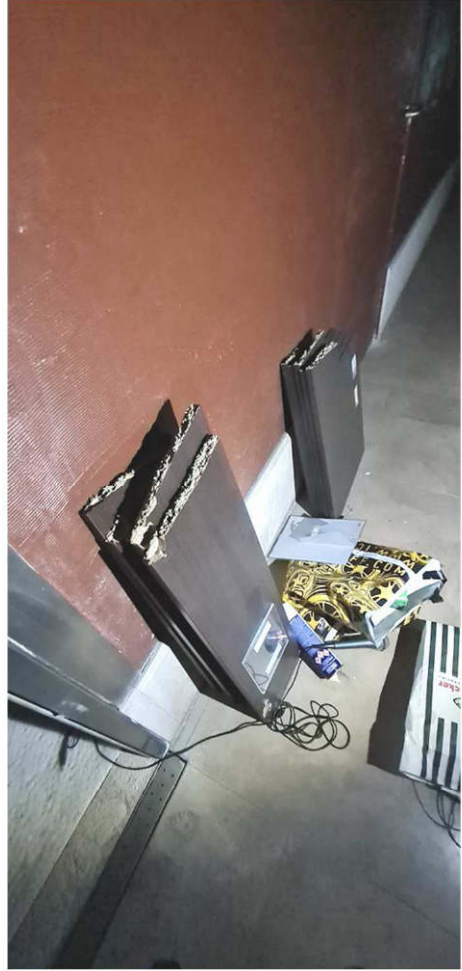
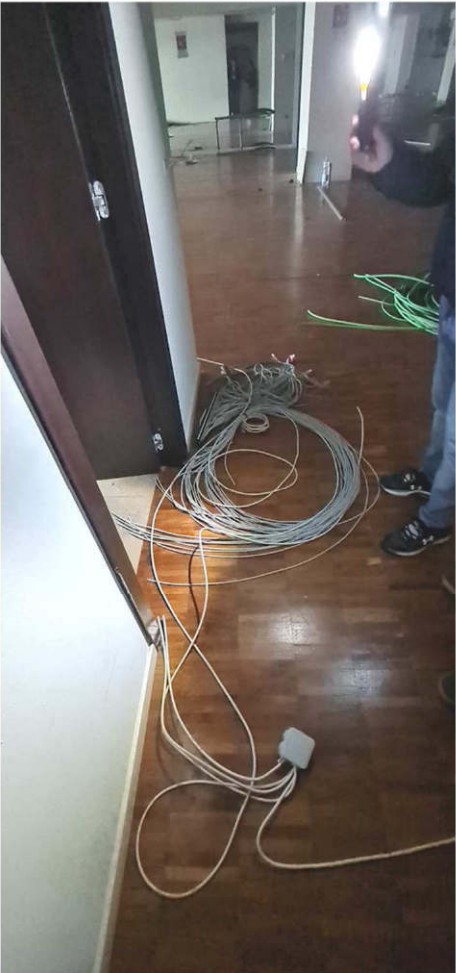
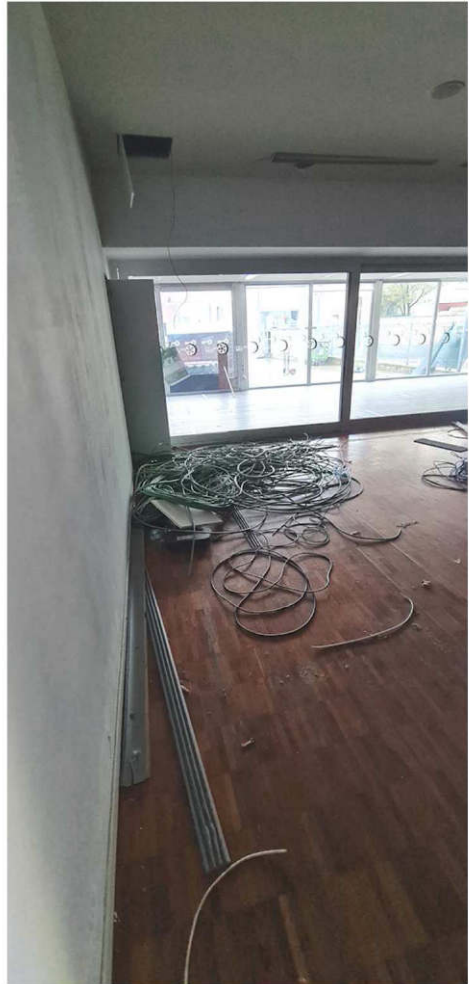
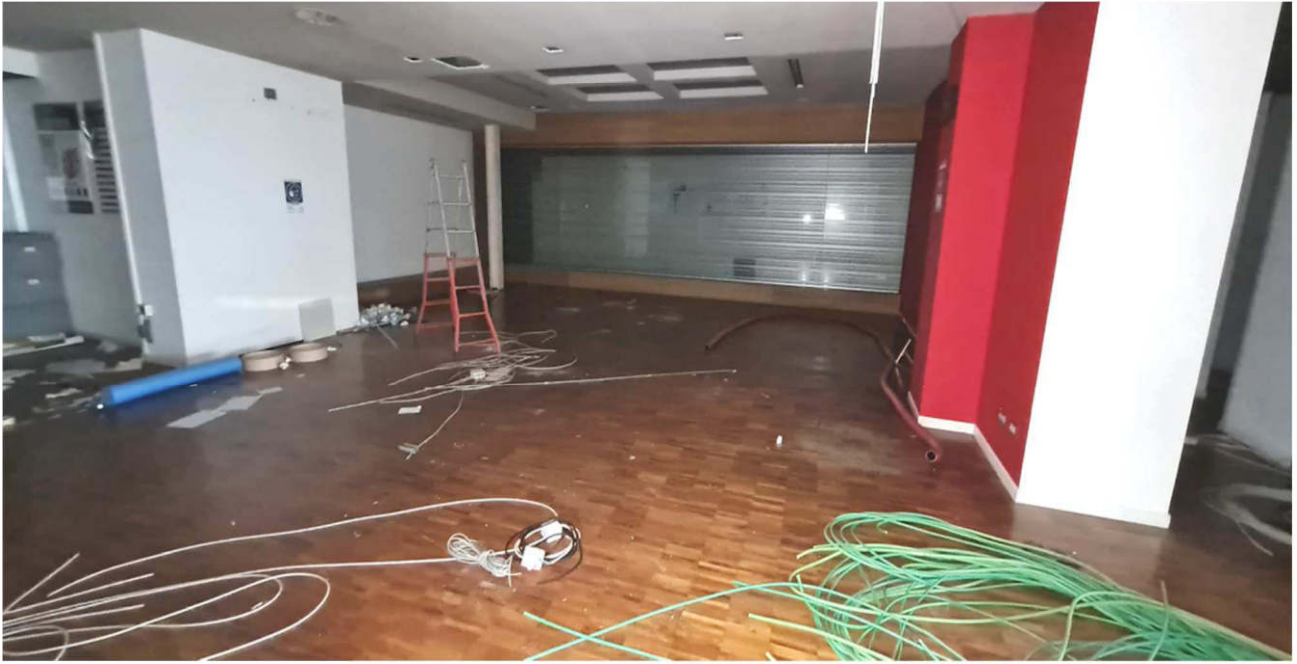
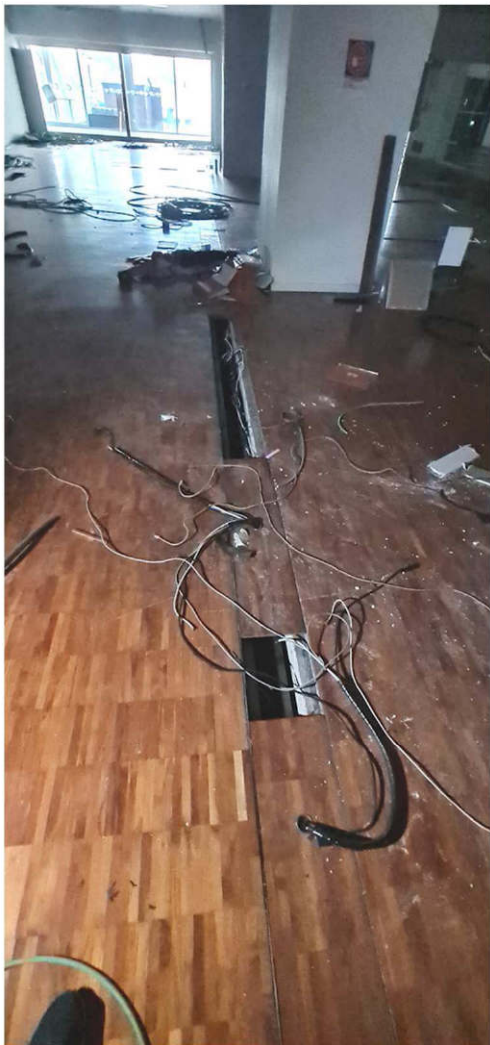
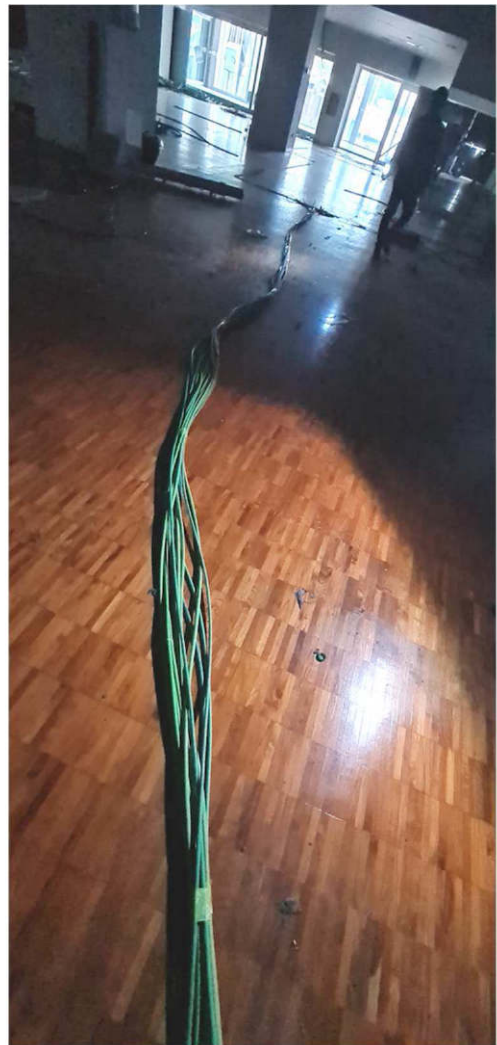
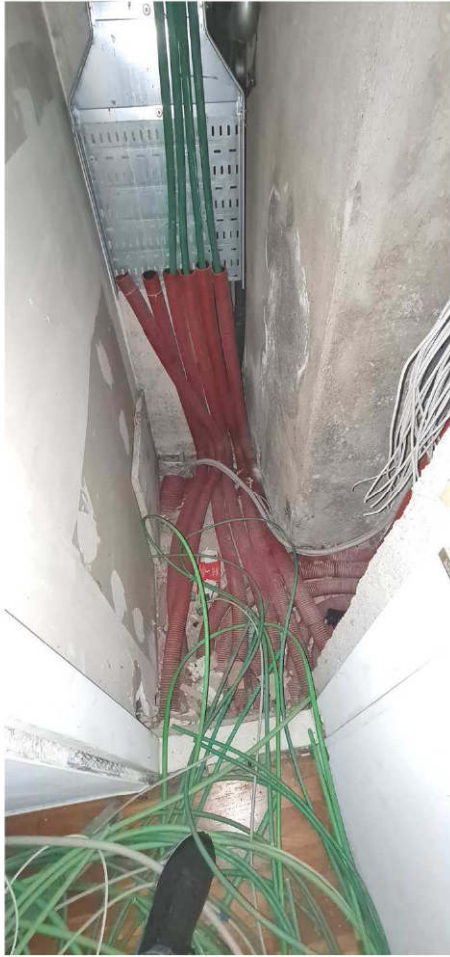
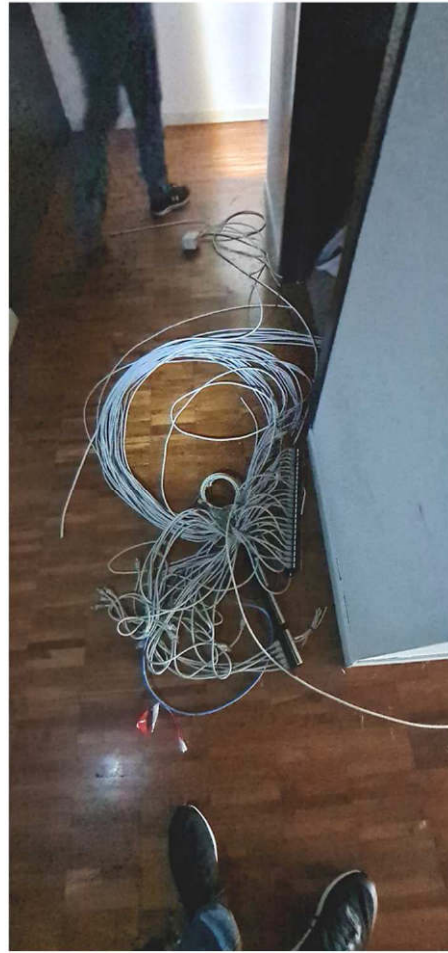
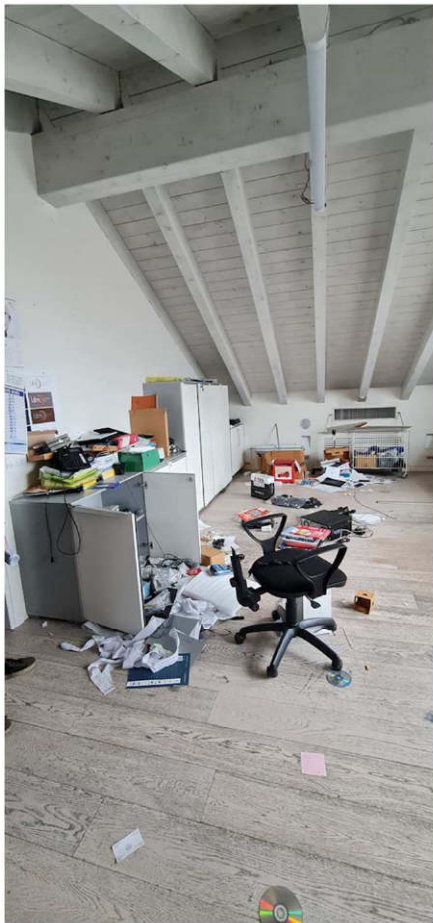
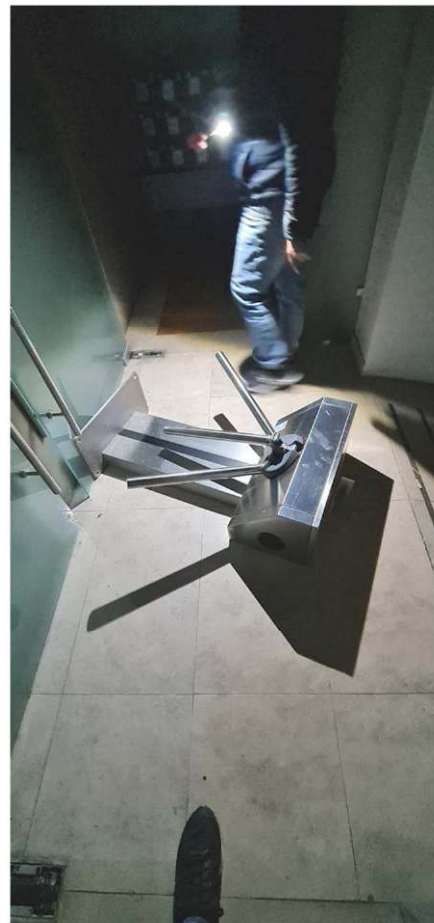
- Distacco tornelli / Vandalismi vari / Rubinetti/miscelatori e “soffioni” docce
