DOCUMENTAZIONE FOTOGRAFICA

Foto 1: Vista d'insieme dell'immobile oggetto di pignoramento. Al piano terra i due locali adibiti laboratorio per arti e mestieri, ed al piano primo l'unità immobiliare ad uso abitativo.

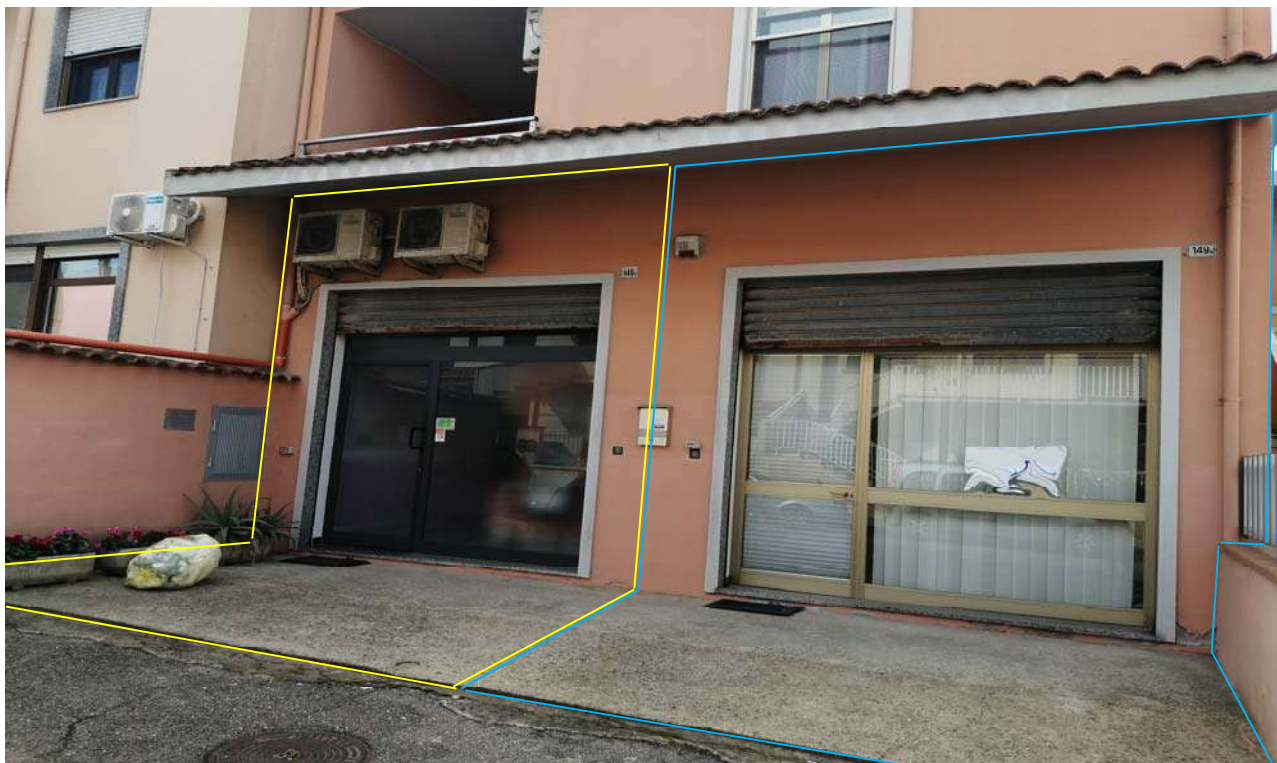
Foto 2: Particolare sull'accesso ai due locali ad uso laboratori per arti e mestieri a dx l'unità sub. 4 e a sx l'unità sub. 5.

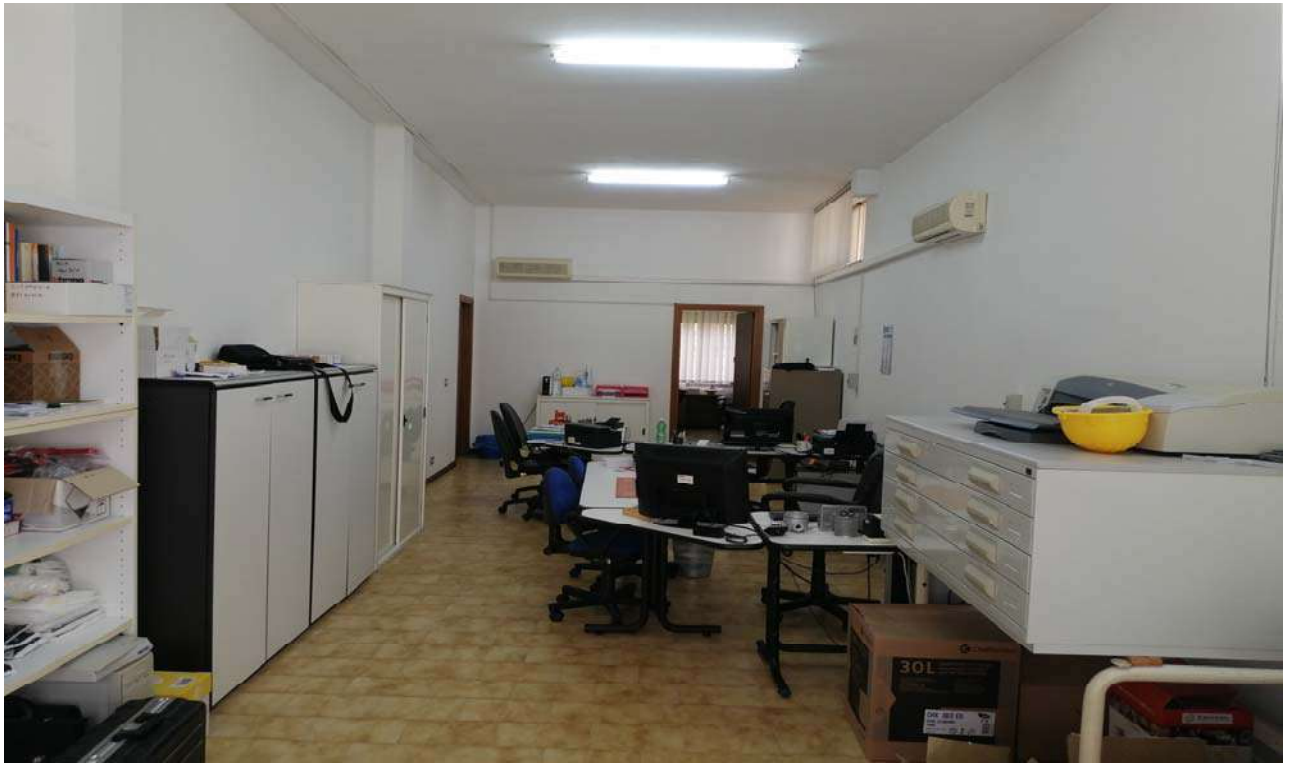
Foto 3: Vista dei locali adibiti a laboratorio per arti e mestieri unità sub. 4.

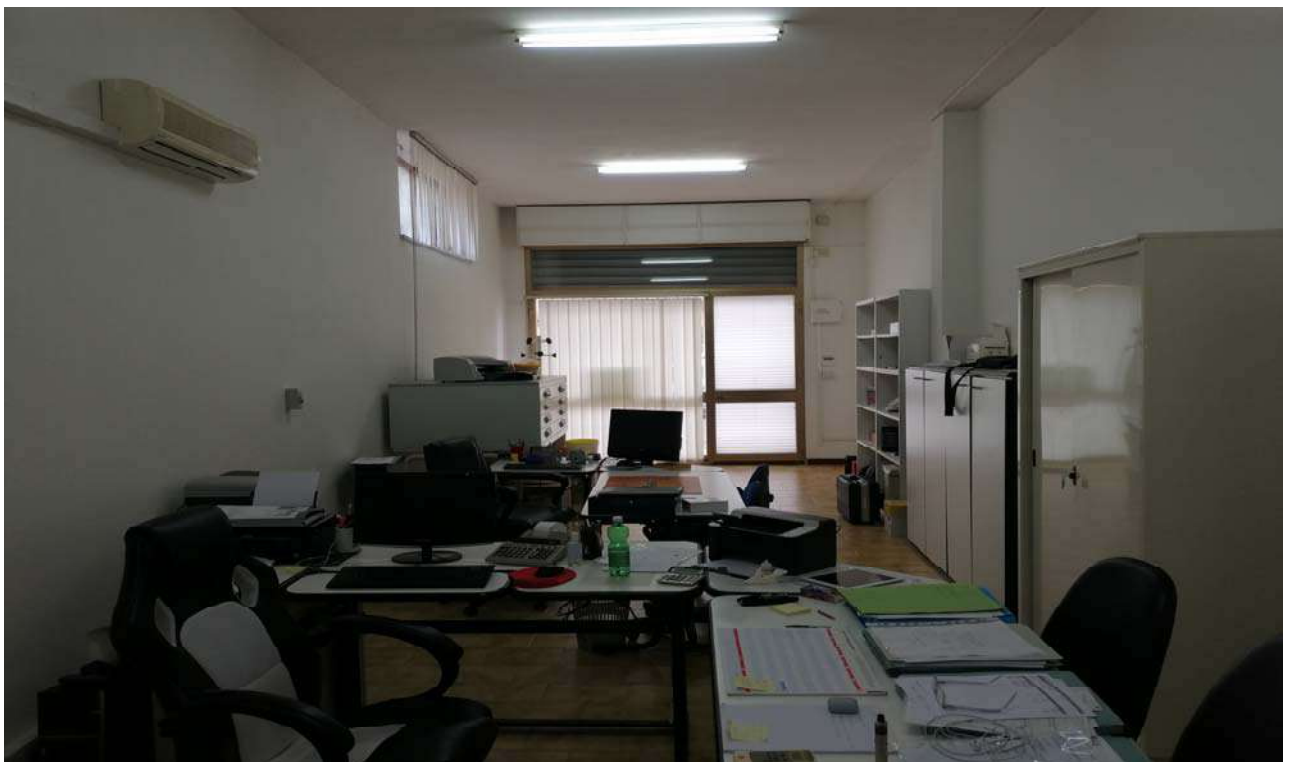
Foto 4: Vista complementare alla precedente.

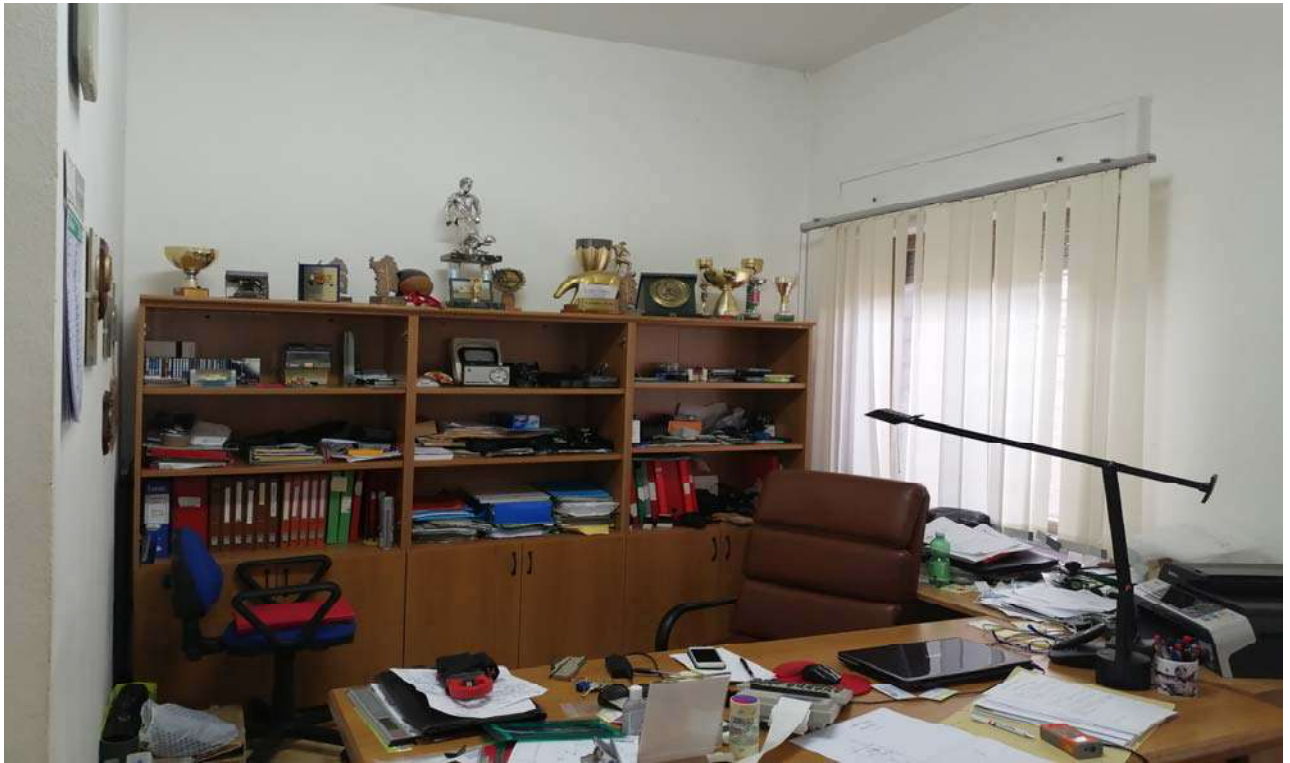
Foto 5: Vista dell'ambiente sul retro dell'unità sub. 4.

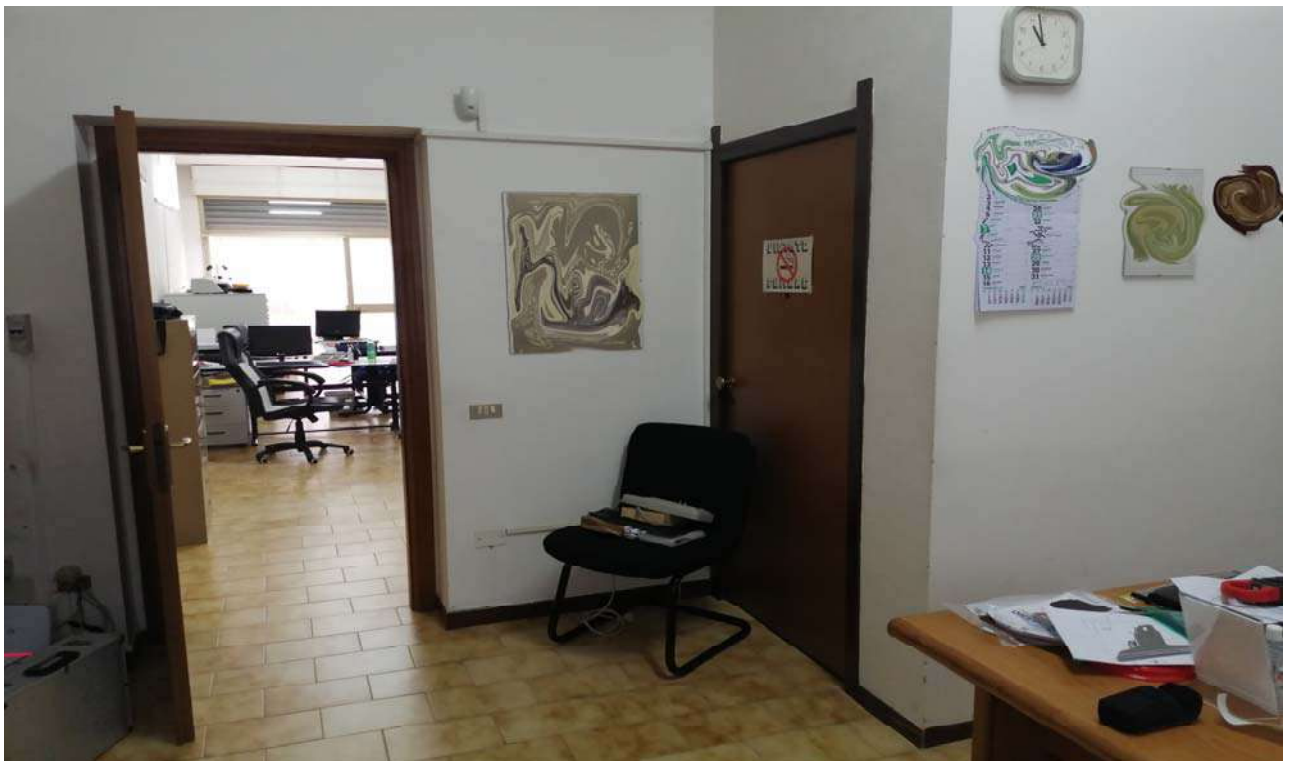
Foto 6: Vista complementare alla precedente; sulla destra la porta del locale archivi al quale non è stato possibile accedere.

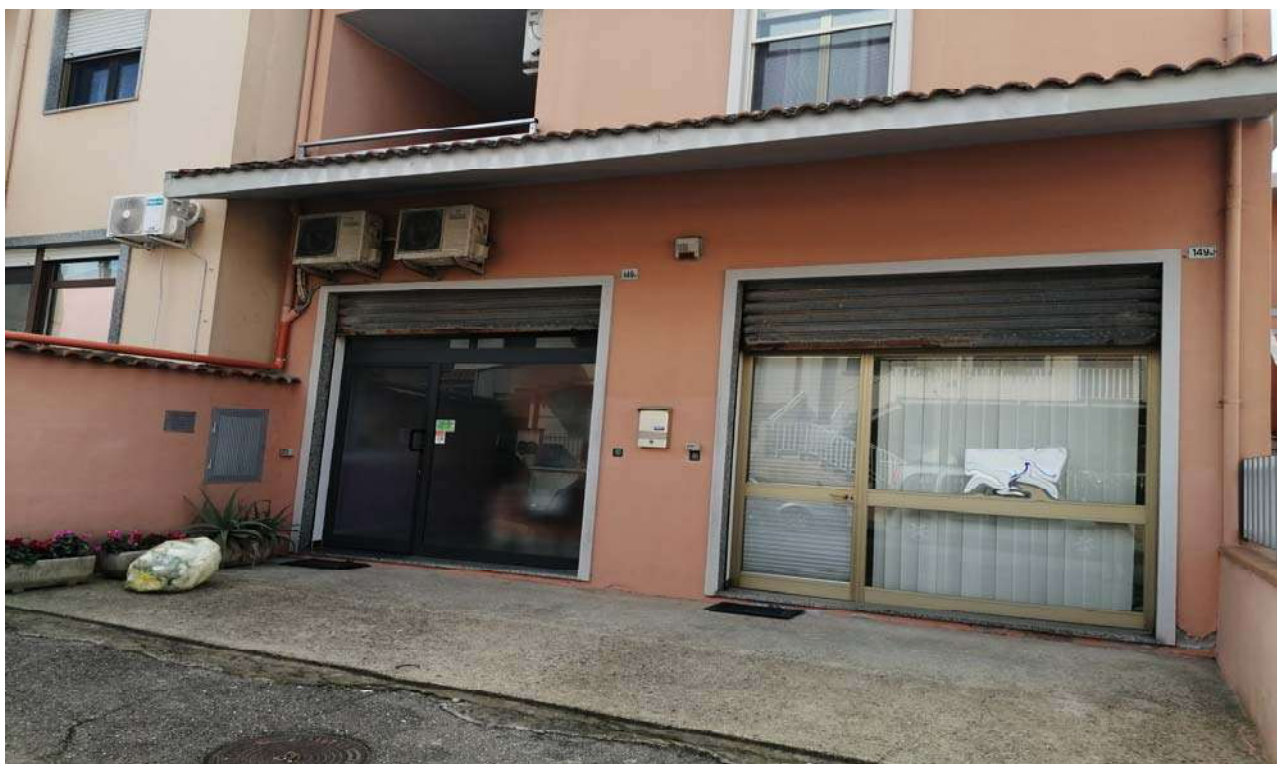
Foto 7: Particolare sull'accesso ai due locali ad uso laboratori per arti e mestieri a dx l'unità sub. 4 e a sx l'unità sub. 5.

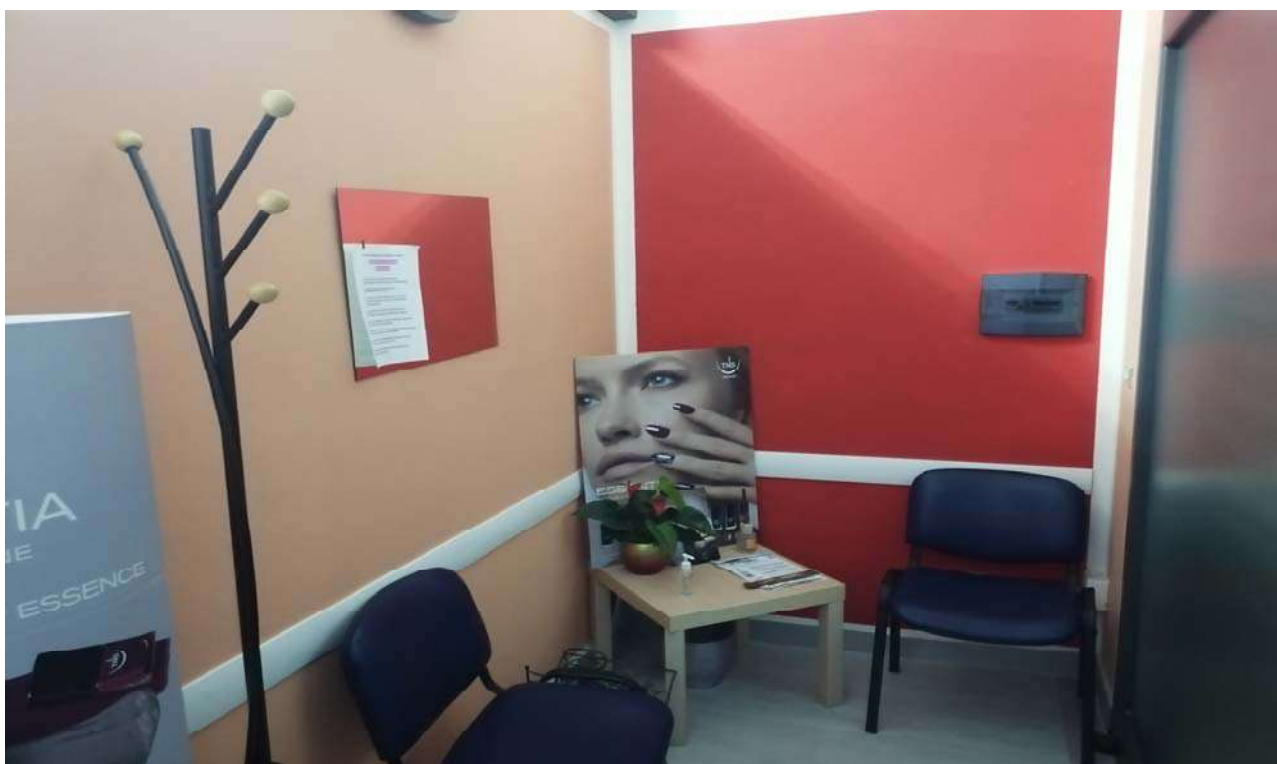
Foto 8: Particolare degli interni laboratorio per arti e mestieri dell'unità sub. 5 – ingresso/sala d'attesa.

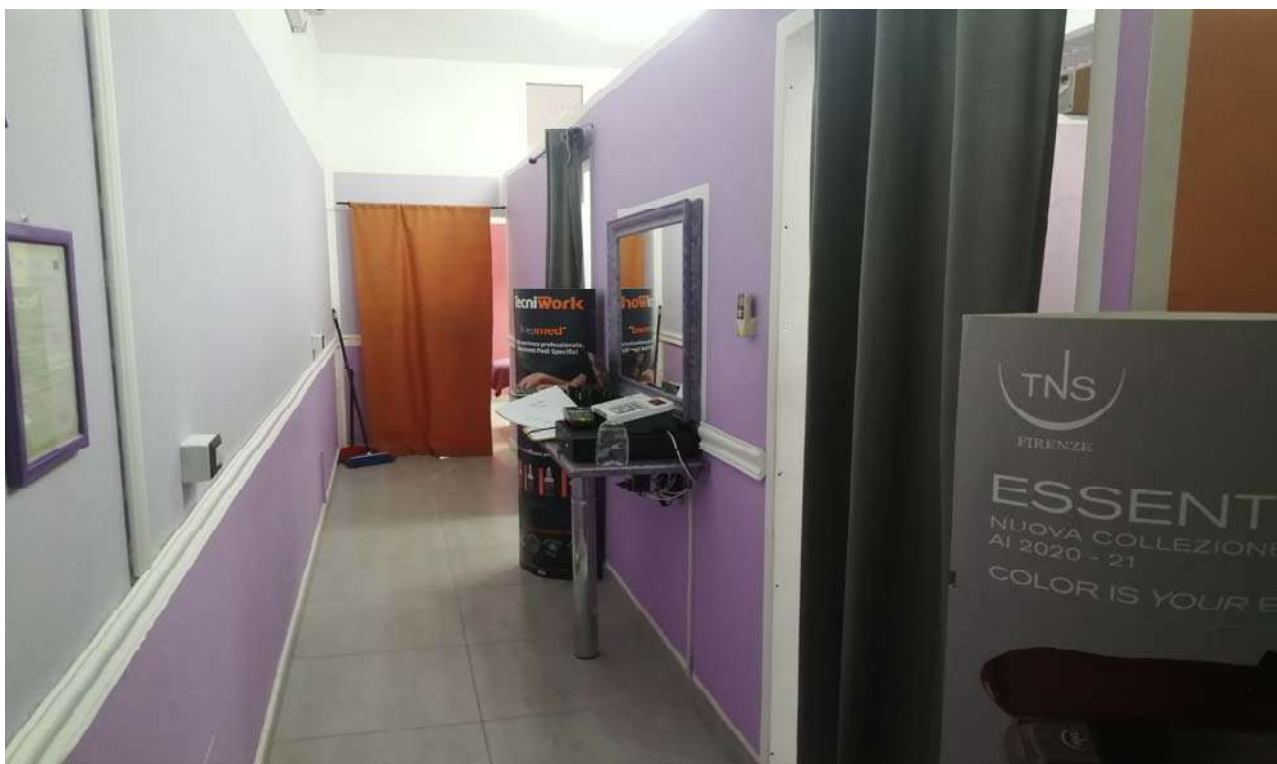
Foto 9: Particolare del corridoio dell'unità immobiliare adibita a d arti e mestieri sub. 5.

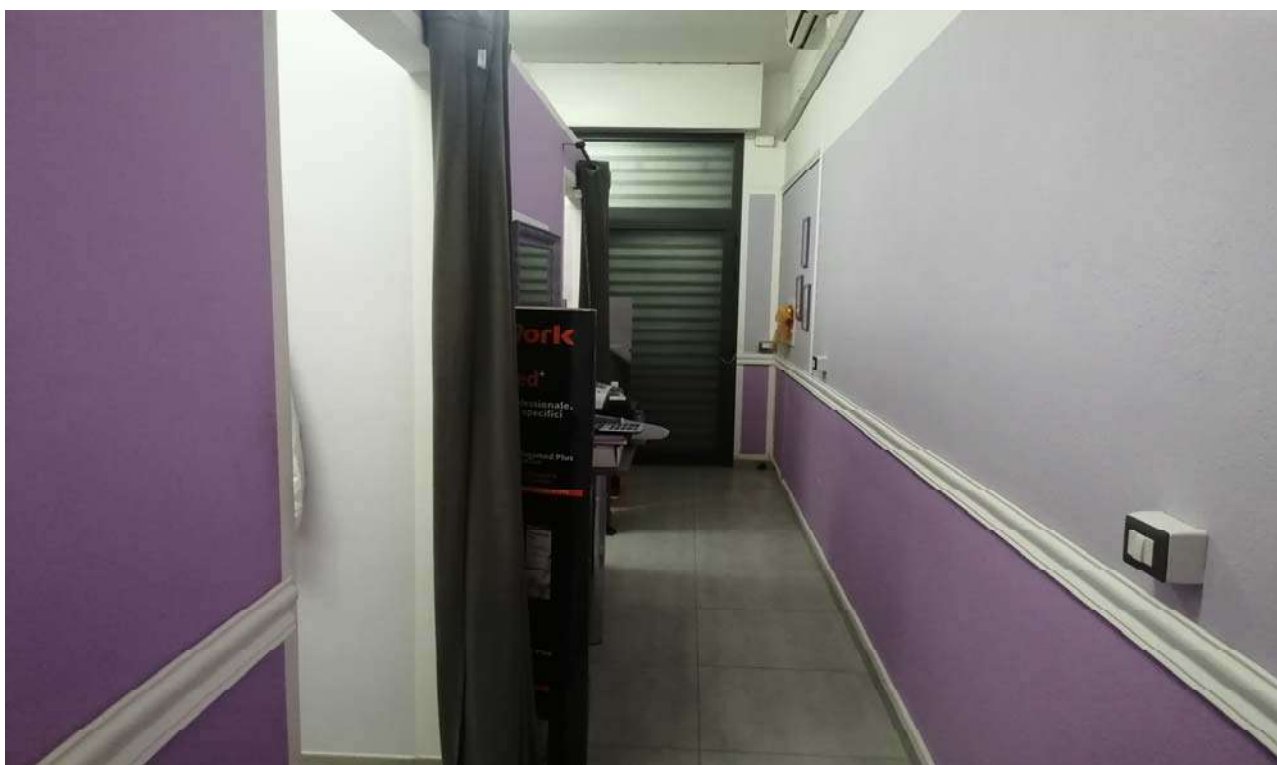
Foto 10: Vista complementare alla precedente.

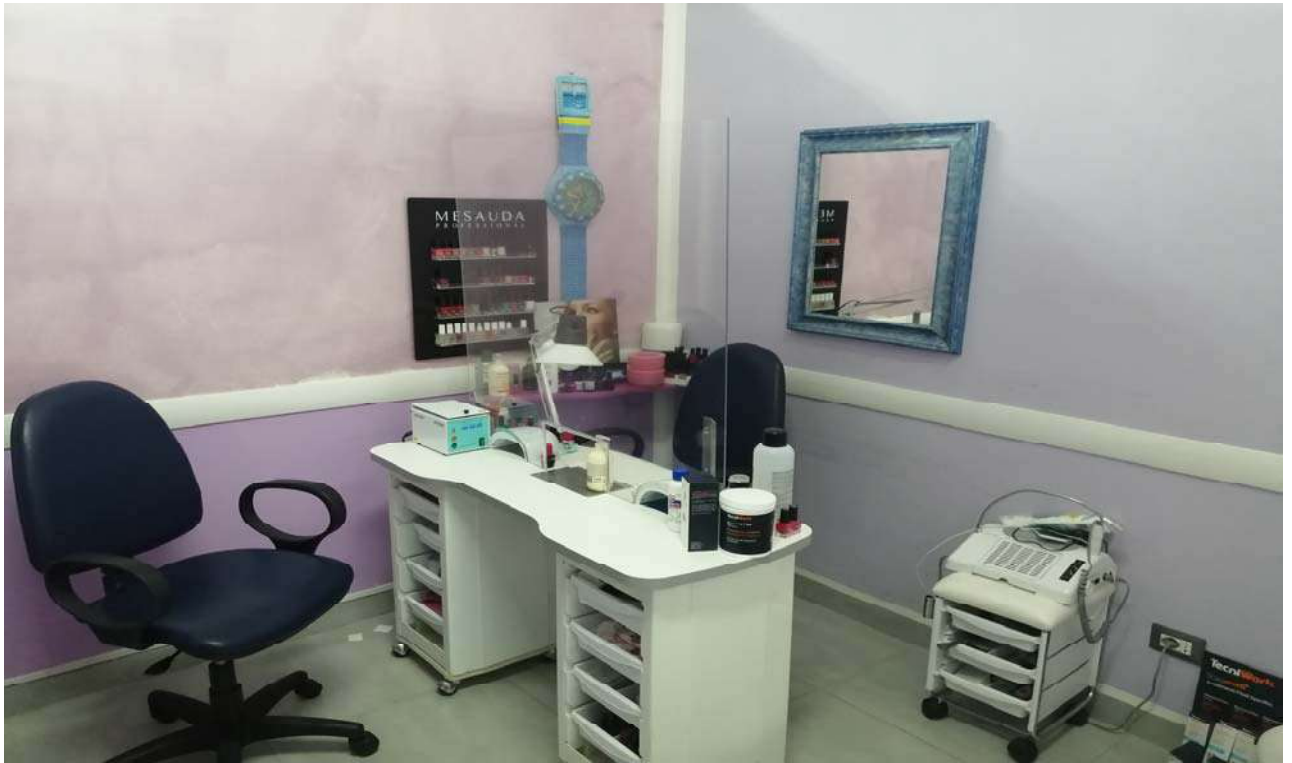
Foto 11: Vista ambiente laboratorio 1 dell'unità sub. 5.

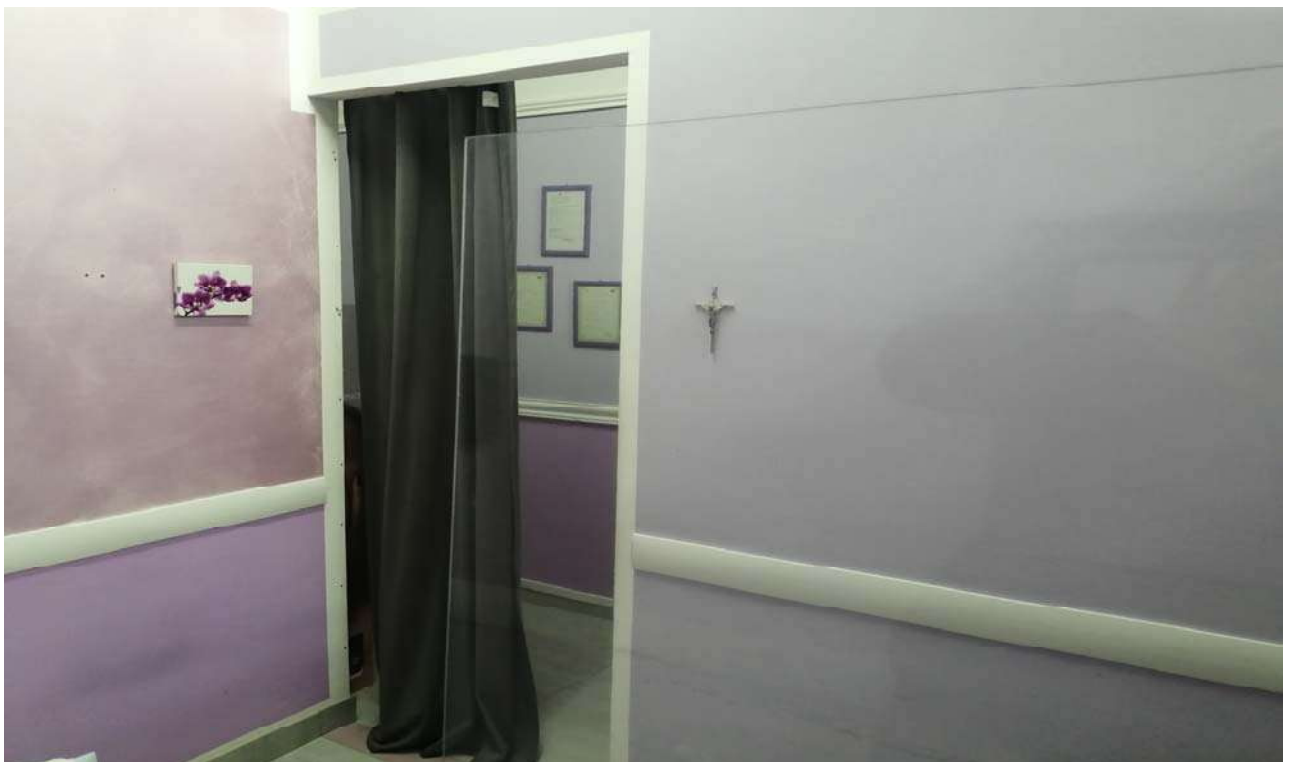
Foto 12: Vista complementare alla precedente.

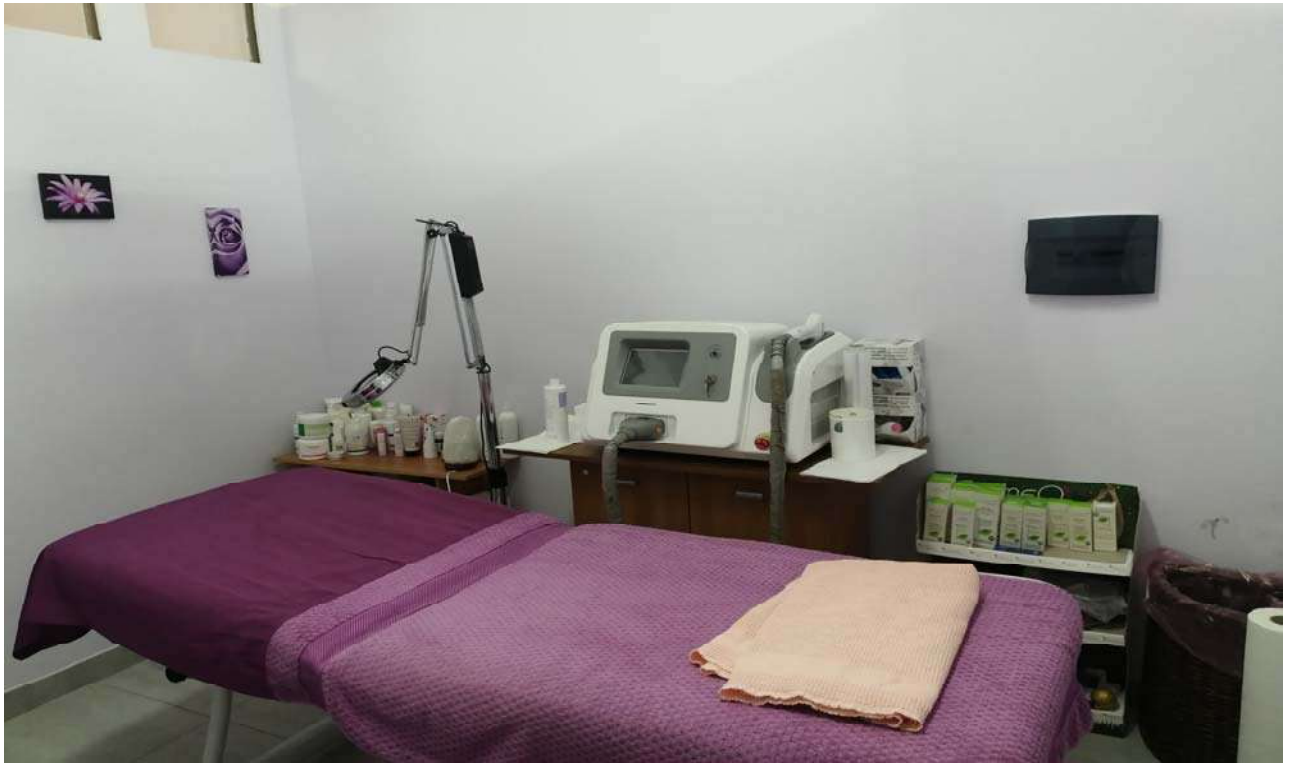
Foto 13: Vista ambiente laboratorio 2 dell'unità sub 5.

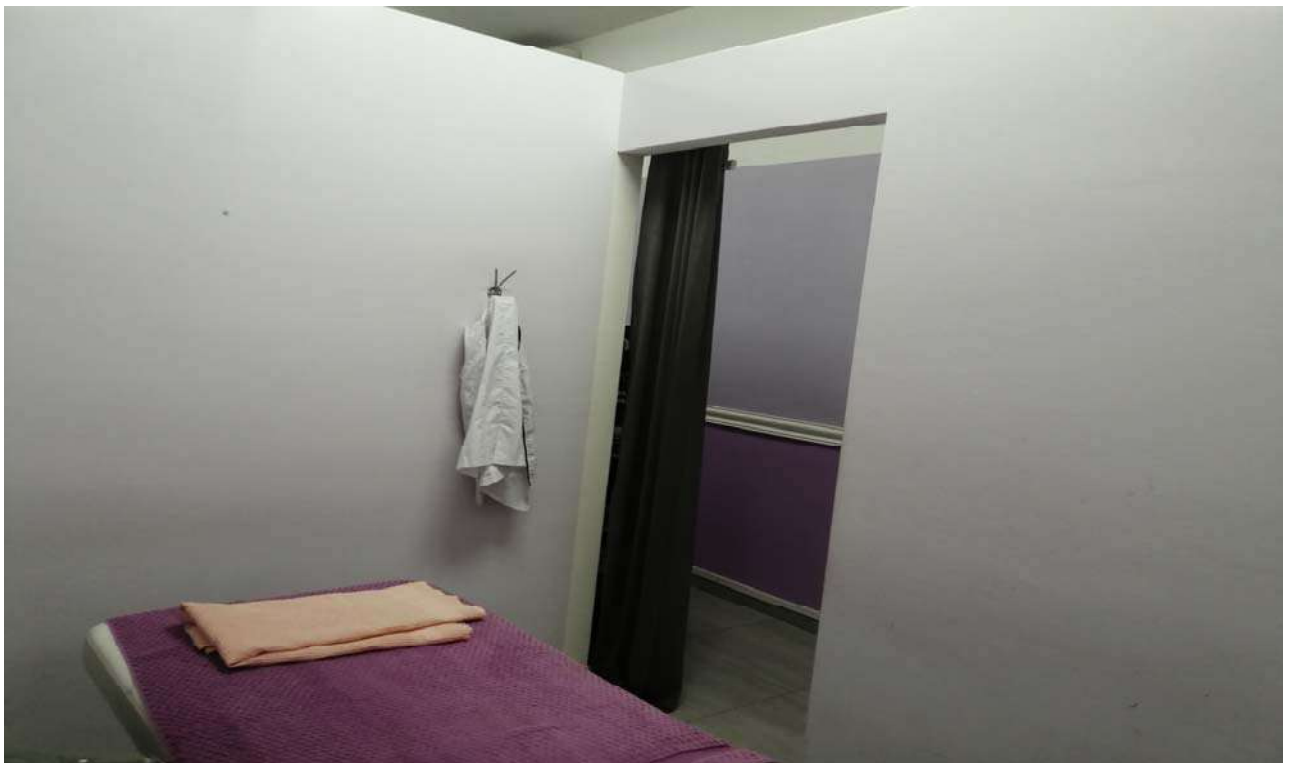
Foto 14: Vista complementare alla precedente.

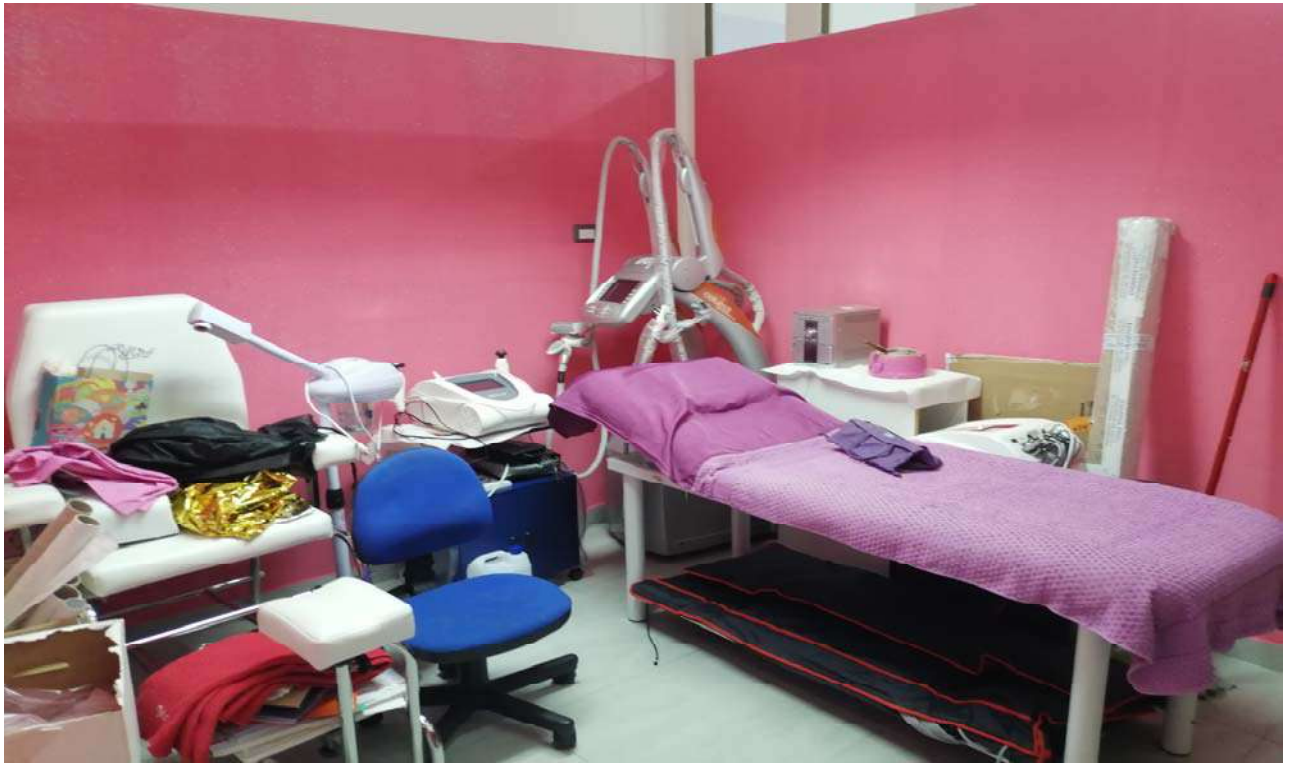
Foto 15: Vista ambiente laboratorio 3 dell'unità sub. 5.

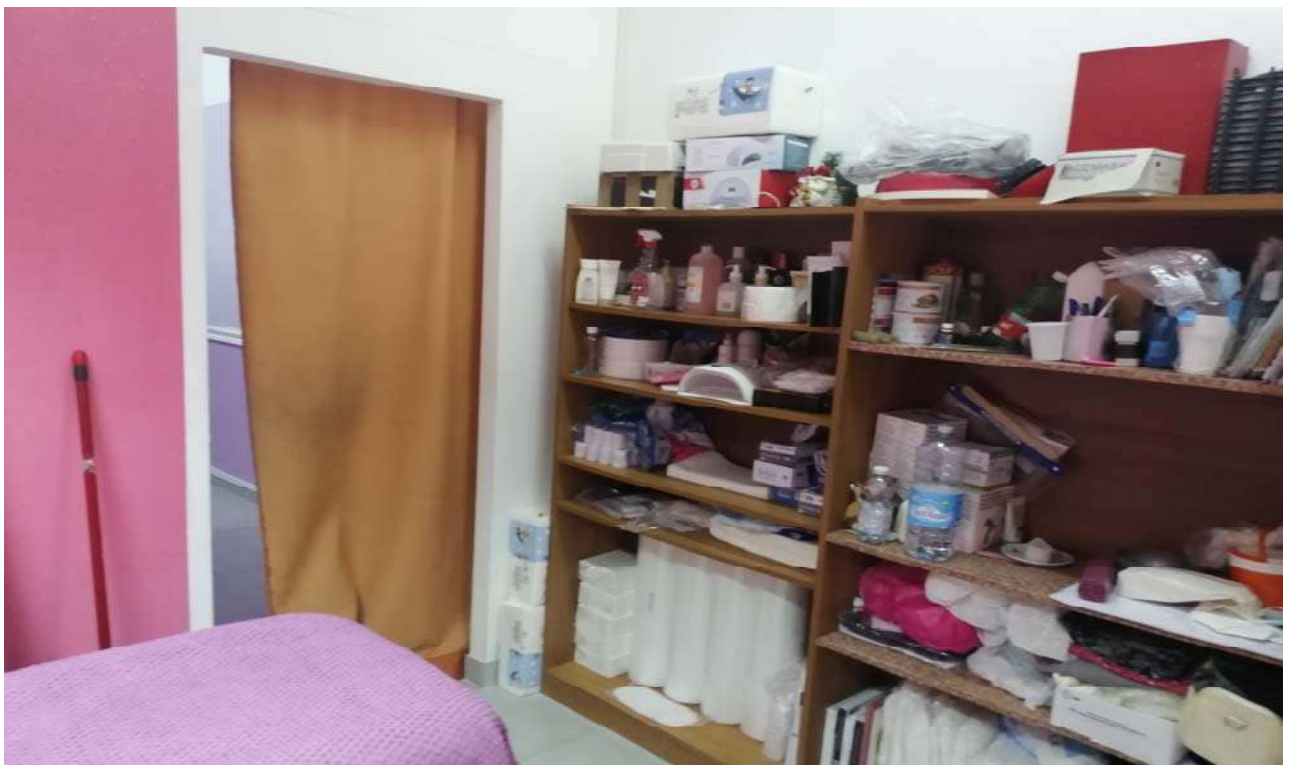
Foto 16: Vista complementare alla precedente.

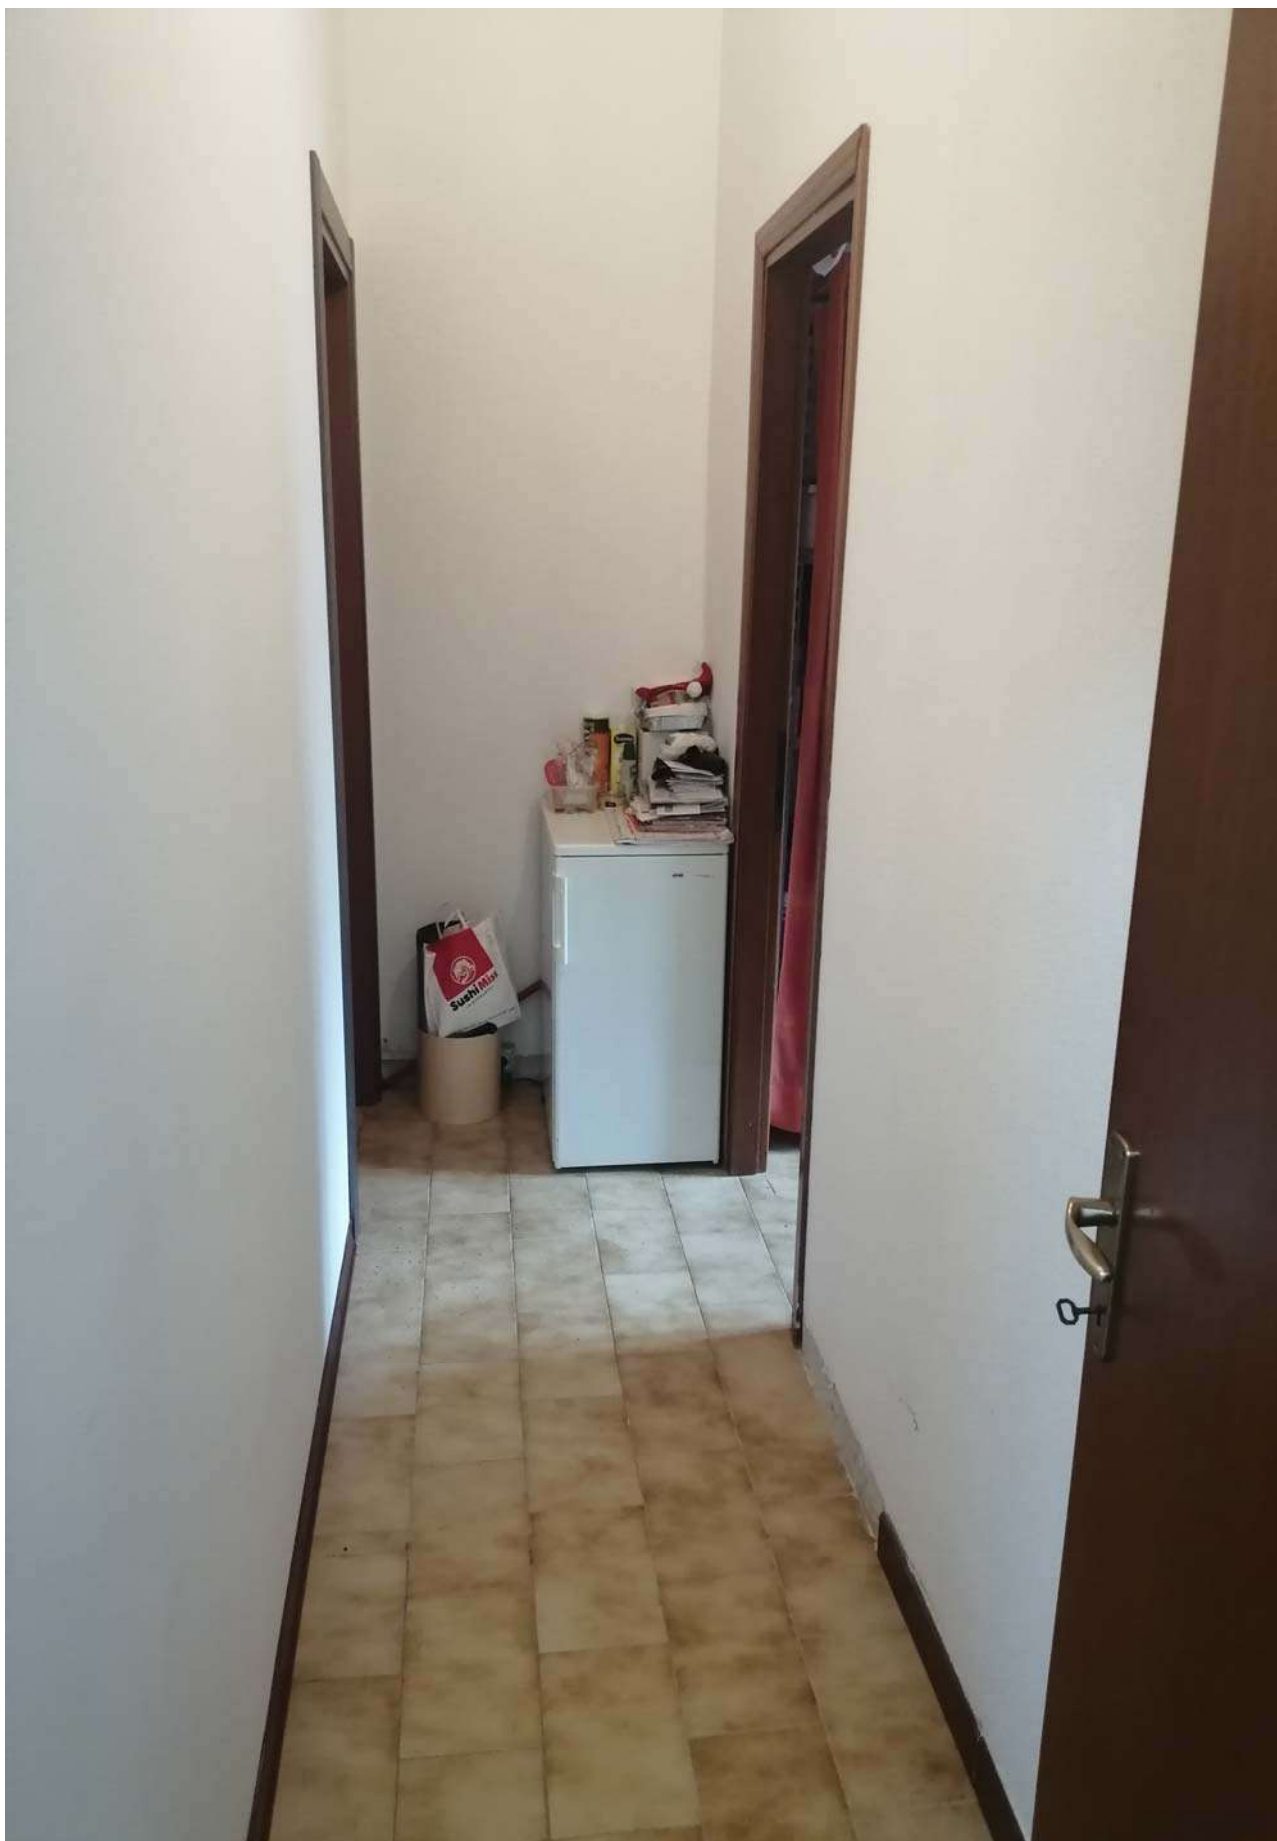
Foto 17: Particolare sul corridoio che disimpegna sui servizi igienici dell'unità sub 5.

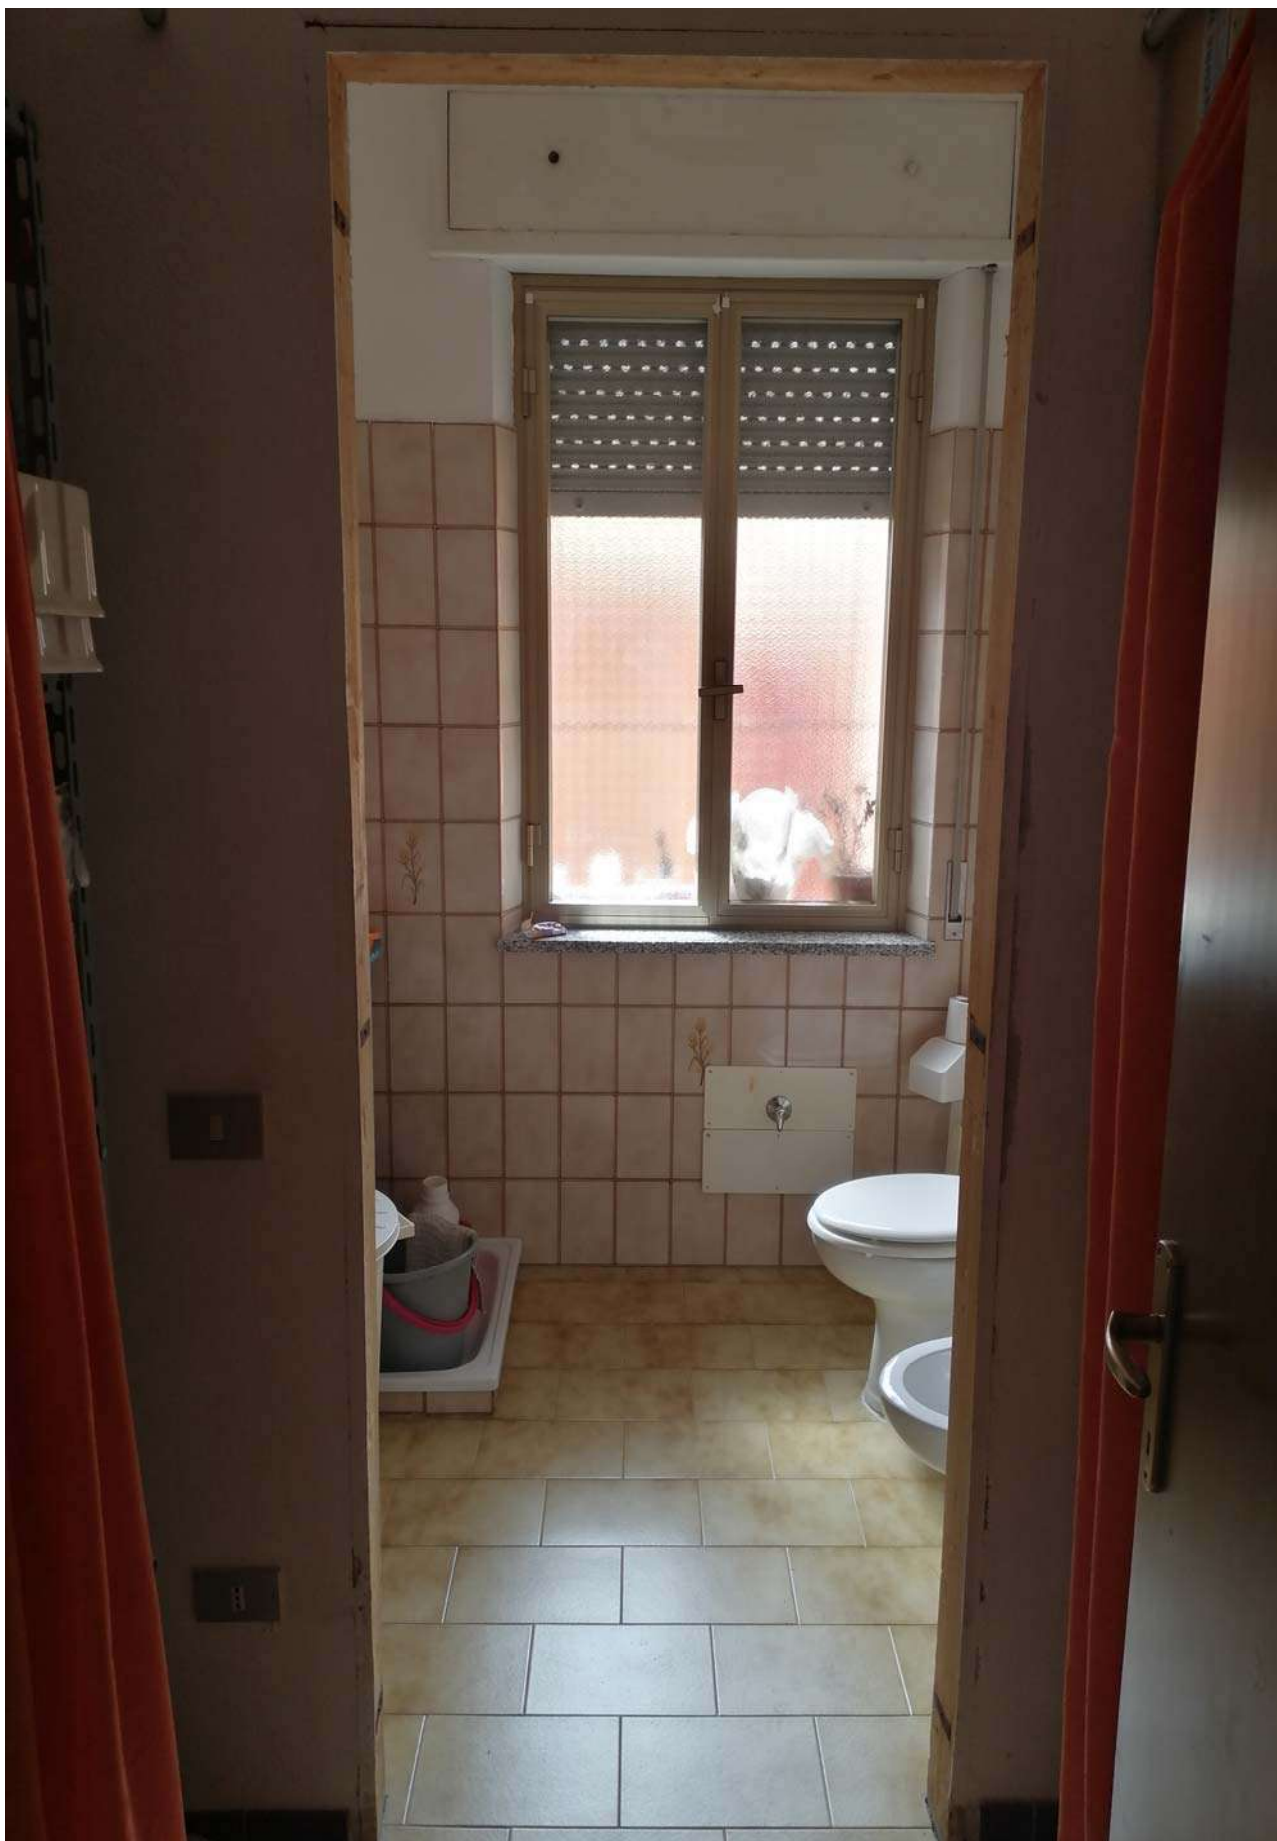
Foto 18: Vista sui servizi igienici bagno e antibagno dell'unità sub. 5.
