ALL. 3 - DOCUMENTAZIONE FOTOGRAFICA DEGLI IMMOBILI

ESECUZIONE IMMOBILIARE N. 412 / 2023 REG. ES.

Immobili in: **Comune di Villongo (BG), Via Fosio n.4**

Lovere, 21 febbraio 2024

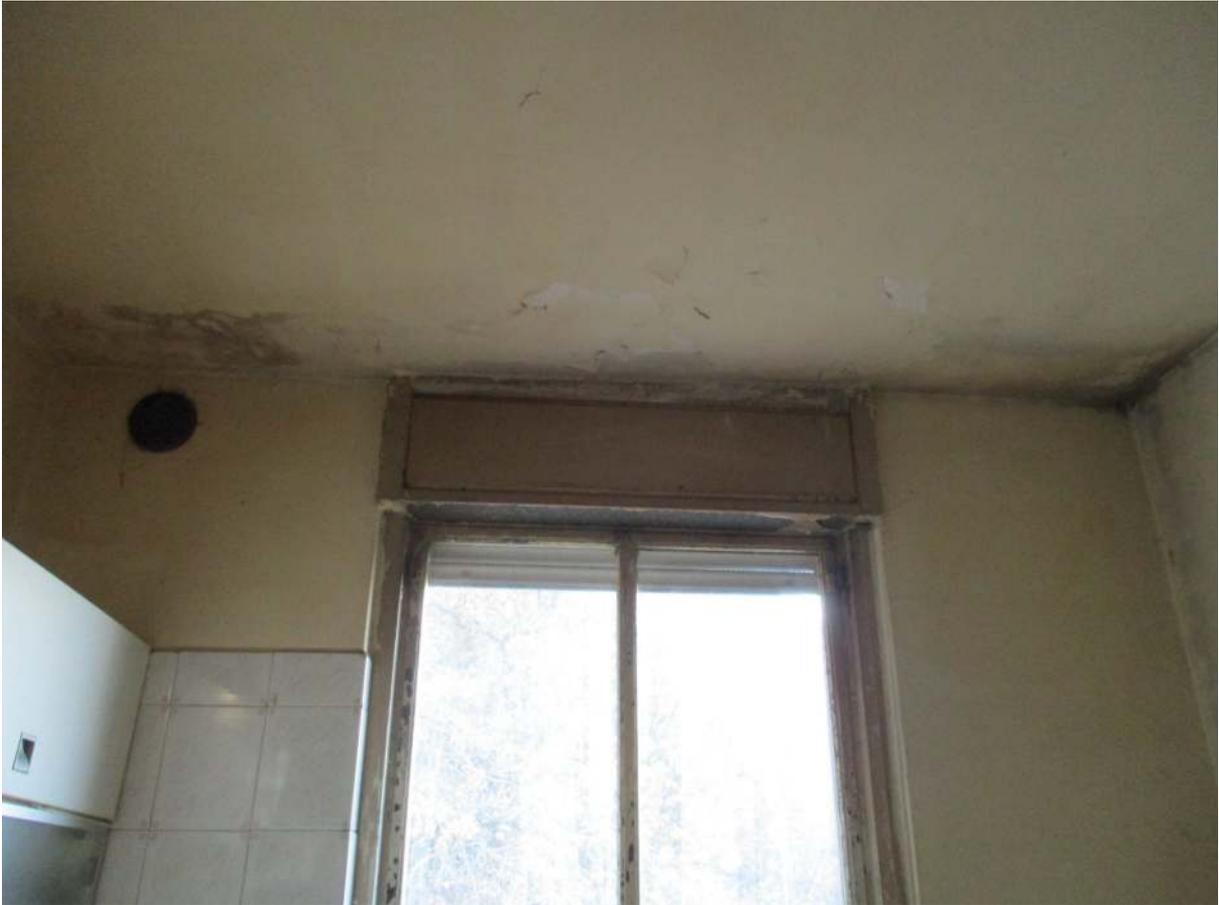
Fig. 22 – Vista di tracce di umidità/muffa sul soffitto della cucina

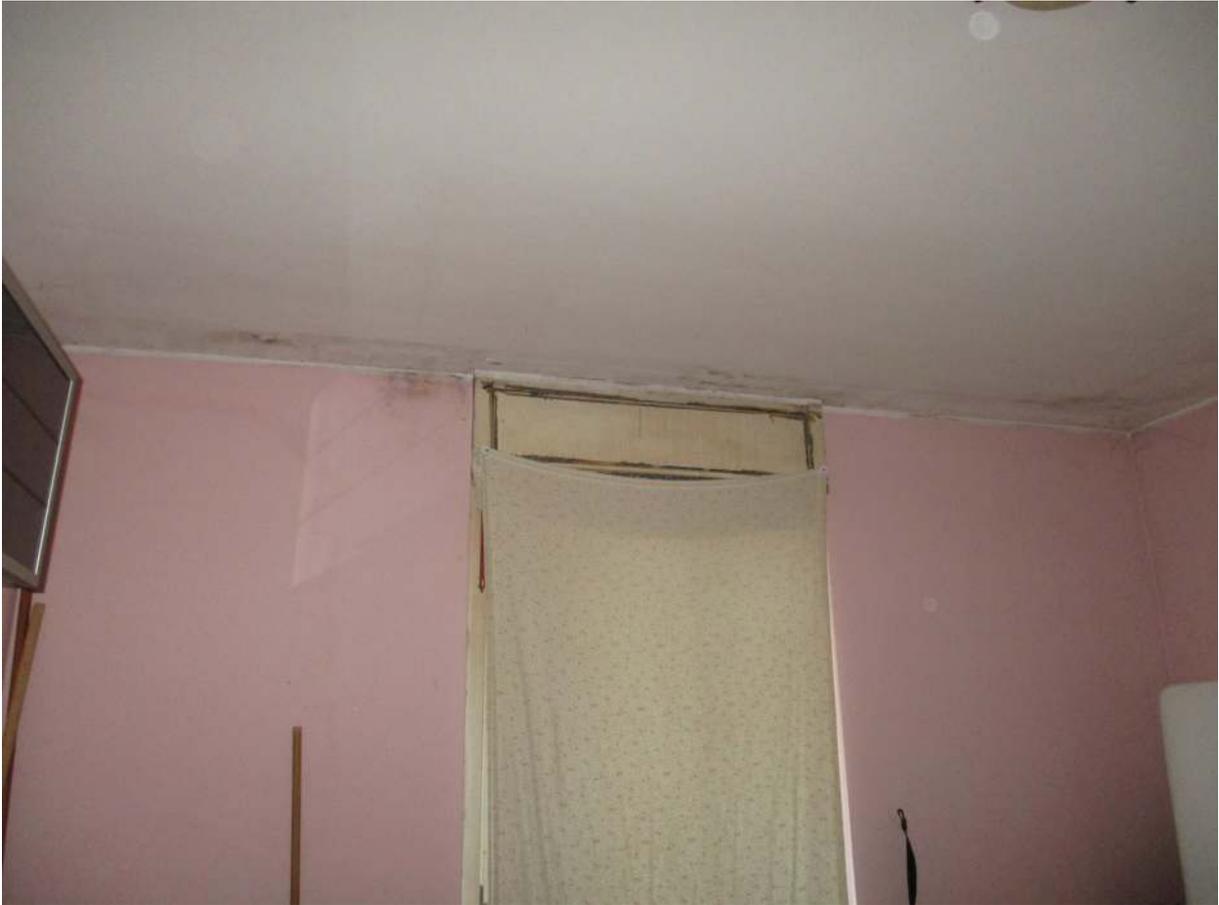
Fig. 31 – Vista di tracce di umidità/muffa sul soffitto/parete della seconda camera

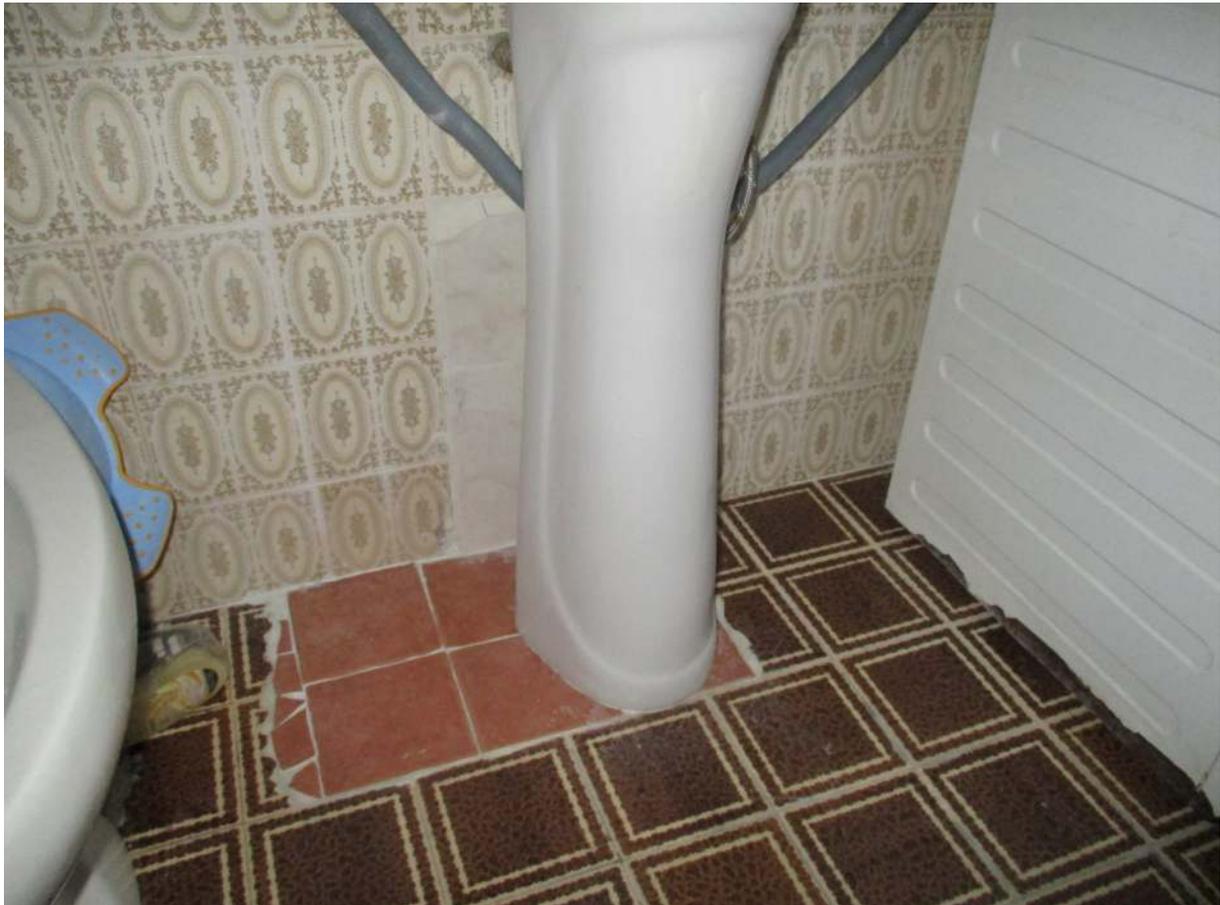
Fig. 35 – Vista delle piastrelle sostituite nel bagno
