LAVORI: **Consolidamento di fabbricato nel viale Frà Ignazio 34 di Cagliari**
PROPRIETA': **Ex clinica Lay**
OGGETTO: **Report verifica strutturale fabbricato**

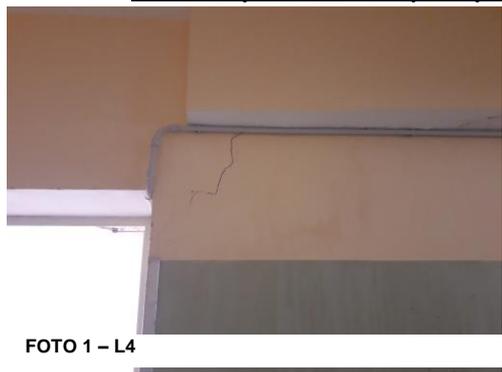
FOTO 1 – L4

Entrando nell'immobile principale dall'ingresso al piano terra su via Palabanda, una prima importante lesione viene riscontrata sulla parete di separazione tra i corridoio 1 e 2 (vedi schema 2 allegato - foto 1). Questa si sviluppa lungo tutta la muratura sulla superficie di

contatto tra il solaio e la muratura stessa manifestando un completo distacco tra i due manufatti. La lesione **L4 -L5** (foto 1 - 2) parte dall'angolo in alto in aderenza all'infisso di ingresso con andamento capillare (foto 1), ma progredisce sino a creare un ampio distacco dall'estradosso della parete. Questo ha un andamento continuo lungo tutta la linea a partire quasi dalla porta d'ingresso sino alla parete d'angolo registrando, nel suo sviluppo, un'apertura fino a 20 mm. circa con un successivo leggero regresso nella parte discendente. Essa si sviluppa posteriormente ad una canale in pvc di impianto elettrico per cui è difficilmente visualizzabile in un'immagine chiara.

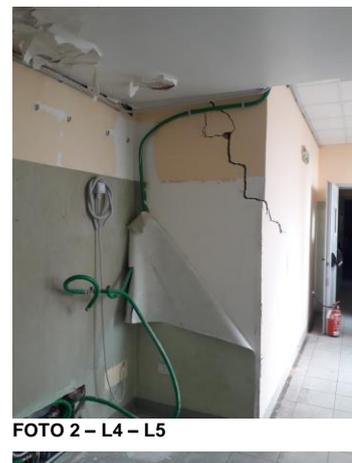
FOTO 2 – L4 – L5

Al fine di avere un riscontro all'analisi, sono stati eseguiti diversi assaggi sulle fondazioni delle murature. Le lesioni **L4, L5 ed L6** si aprono su un

tramezzo sul quale insiste il solaio di copertura. Questo è stato ispezionato per verificare sia il tipo di materiale costituente, sia le caratteristiche della fondazione sulla quale insiste. Sono stati dunque eseguiti degli assaggi visibili nella foto 14 dalla quale si evince sia la natura del materiale costituente (laterizio leggero di basso spessore) sia la mancanza di una adeguata fondazione. E' stato realizzato su un massetto armato appoggiato sul vespaio. Questa soluzione non presenterebbe particolari errori tecnici, non avendo, in questo singolo caso, la muratura una natura "portante", ed il suo cedimento è da mettere in connessione con la natura del terreno sul quale poggia che è poco addensato e soggetto a contrazione per l'umidità presente e per sottodilavamento.

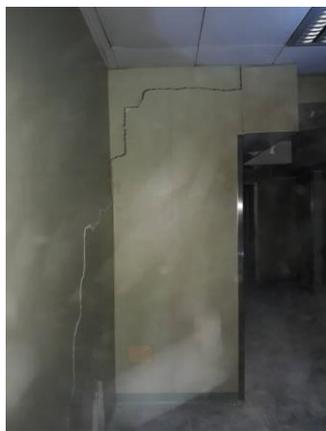
FOTO 3 – L4 – L5 - L 6

Stesso quadro fessurativo lo si riscontra sull'altro lato del medesimo paramento nel corridoio 2 (foto 3).

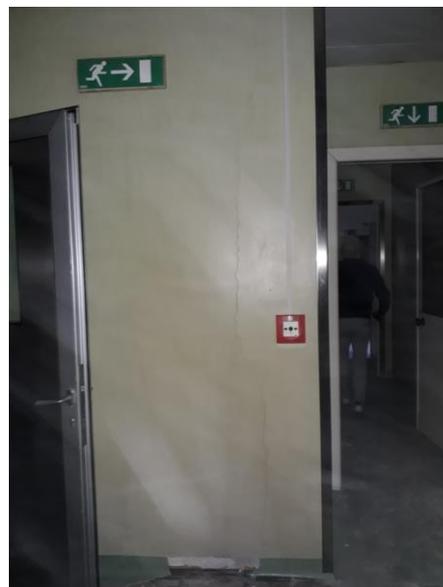
FOTO 4 – L8

Nel corridoio 2 incontriamo diverse lesioni del tipo capillare o di primo distacco ad andamento verticale **L8** (foto 4) e inclinato **L7** (foto 5).

La prima (**L8**) scorre verticalmente lungo la superficie di contatto tra il pilastro in c.a. e la superficie della muratura portante in pietra, mentre la seconda (**L7**) ha un andamento a 45° sulla porzione inferiore di una

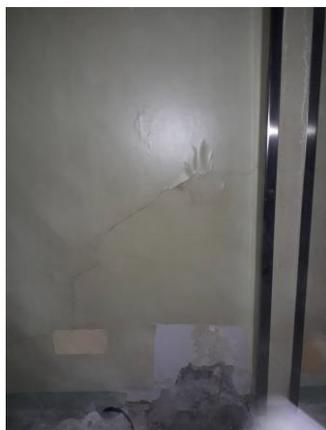
FOTO 5 – L7

muratura non portante che costituisce una tramezzatura di partizione.

formazione. Si può anticipare che non presenta elementi di pericolosità di alcuna natura. La lesione **L7** invece è riconducibile sul piano tipologico alle lesioni del precedente paragrafo di cui si parlerà più nel dettaglio nel proseguo della presente relazione.

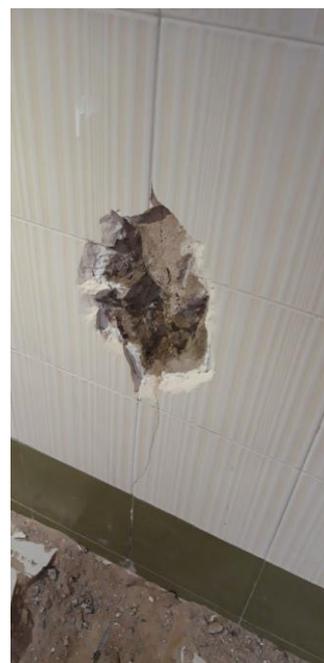
FOTO 6 – L11

Al piano interrato, come sopra anticipato, si trova un muro controterra a gravità in calcestruzzo non armato.

Presenta alcune lesioni capillari di primo distacco di non facile visualizzazione dalle immagini anche per la presenza del rivestimento, con andamento misto verticale e leggermente inclinato che riverberano anche sulle tramezzature adiacenti.

Per quanto alle lesioni riscontrate al piano interrato riscontrabili sul muro in calcestruzzo e sulle tramezzature adiacenti, sarà opportuno che la proprietà, di concerto con un tecnico strutturista, esegua una verifica locale delle condizioni del manufatto e delle specifiche tecniche utilizzate per la realizzazione del primo ampliamento per verificare se queste siano conformi alla norma antisismica e/o se presentino carenze di dettaglio sulle quali sia preferibile intervenire. Questa verifica non può essere oggetto della presente relazione perché trattasi di incarico altro.

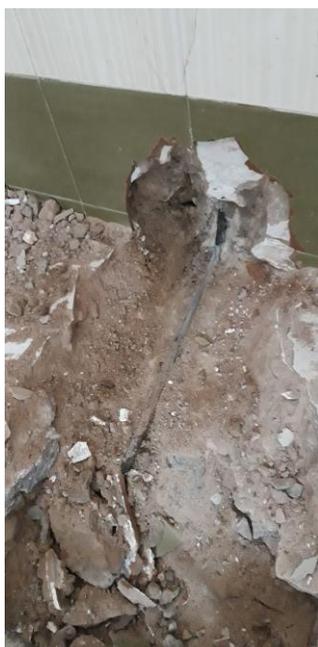
FOTO 7 - L11
ARMATURA FONDAZIONE MURO

Questo manufatto è coevo alla prima struttura in muratura portante per conformazione e caratteristiche tecnico-costruttive. Potrebbe trattarsi di un vecchio contenimento del dislivello pregresso esistente tra le quote della via di accesso e il retrostante giardino dove oggi ora trova ubicazione il nuovo corpo di tre piani. Esso è stato incorporato nella nuova volumetria per semplificazione esecutiva e al fine di generare economie di realizzazione. Dal punto di vista planimetrico esso coincide in pianta con la linea di pilastri che si sviluppa in posizione antistante all'ascensore (vedere schema 2) per cui questi, i pilastri, scaricano i loro carichi sulla porzione sommitale dello stesso. Il muro in questione non appare armato sul paramento verticale, ma solo sul suo piede con dei ferri del tipo liscio che rinforzano la suola di valle (foto 7).

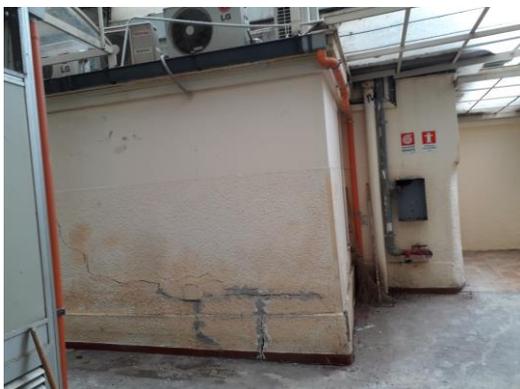
FOTO 8 – CORTILE INTERNO – L1

Accedendo al plesso dall'ingresso della via Palabanda si raggiunge un piccolo cortile interno dove trovano ubicazione alcuni volumi di recente realizzazione. Un primo è subito visibile dal sottopassaggio ed è adiacente al laterale accesso al corridoio 1 (foto 8). Questo è caratterizzato da importanti

lesioni ad andamento frastagliato. Il manufatto è costituito da una muratura portante di limitato spessore realizzata in laterizio leggero. La zoccolatura inferiore, anch'essa in laterizio, ma di spessore leggermente superiore, non è dotata di una adeguata fondazione.

Stessa logica può essere inquadrata per tutte le lesioni riscontrate (**L1 – L2 – L3**) sullo stesso piano nell'ingresso posteriore (foto 8 – 9 – 10 – 11 – 12). Pur non essendo stati eseguiti specifici assaggi a livello fondale su tutte le fondazioni dei manufatti, principalmente al fine del contenimento dei costi di assistenza, tutti gli elementi strutturali e le informazioni assumibili confermano efficacemente che anche queste lesioni sono riconducibili alle origini evidenziate ai paragrafi precedente, ovvero alla mancanza di adeguate fondazioni e al cedimento dei terreni di fondazione. Unica differenza riscontrabile rispetto alle precedenti analizzate è che buona parte di queste murature svolgono una funzione portante. Quanto detto risulta dai seguenti dati assunti:

Si può raggiungere una stima della messa in pristino delle restanti lesioni riscontrabili sulle murature degli ultimi ampliamenti (in verde sulla scheda 1 allegata) solo di larga massima. A parere dello scrivente le soluzioni possono essere inquadrare in due modi: si può prevedere la sostituzione integrale delle volumetrie che difettano o, in alternativa, la riparazione e consolidamento.

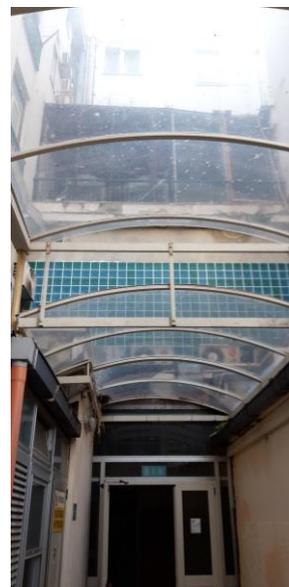
FOTO 9
INGRESSO POSTERIORE

Sul lato sinistro per chi osserva l'immagine c'è l'ingresso posteriore del fabbricato (foto 9). E' caratterizzato da alcuni volumi anch'essi di ultima realizzazione (foto 8 e 9) (vedi schema 03). Questi volumi sono stati inseriti in modo disomogeneo dal punto di vista strutturale e sono

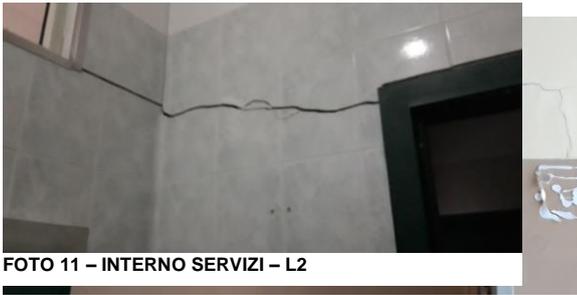
FOTO 10 - L2

La foto 10 visualizza il lato esterno del corpo bagni sul lato destro di chi accede al vano dall'esterno, mentre l'immagine 11 inquadra la medesima lesione L2 sul lato interno del corpo bagni (vedi schema 3). L'ultima immagine, la 12, mostra la lesione L3 visibile nel locale di ingresso posteriore.

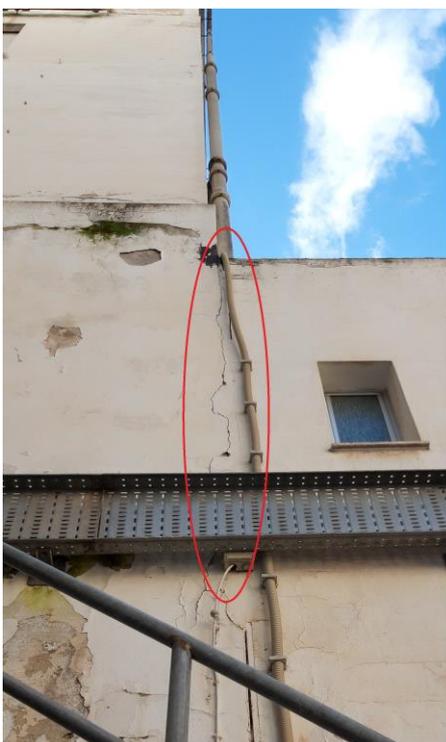
FOTO 13

dilatazione termica dei fabbricati. A questa tipologia possono essere ricondotte le fessurazioni verticali riscontrabili al piano seminterrato in coincidenza dei pilastri quali ad esempio le lesioni **L8 – L9 – L10**. Nella foto 4 si nota sulla destra il pilastro del corpo aggiunto e sulla sinistra la muratura portante originale. La problematica si riscontra anche nell'esterno (foto 13) nel quale si palesa una linea fessurativa abbastanza omogenea nella sua verticalità in perfetta coincidenza della superficie di appoggio della nuova struttura, più bassa, alla precedentemente realizzata, più alta. Questo genere di fessurazioni non rivela alcun elemento di pericolo e non possono essere rimosse rappresentando la conseguenza di movimenti normali e fisiologici nelle costruzioni. Se necessario possono essere mascherate con sistemi semplici e di differente natura.

Per quanto alle fessurazioni sui giunti tra la struttura originale e il primo ampliamento, essendo queste di tipo fisiologico, non si possono conteggiare costi di ripristino. Possono essere messe in opera soluzioni di mascheramento degli effetti delle discontinuità strutturali delle quali in questa sede appare inutile parlare. L'utilizzatore del plesso potrà scegliere quali tecniche riterrà più opportune per le nuove attività da insediare.

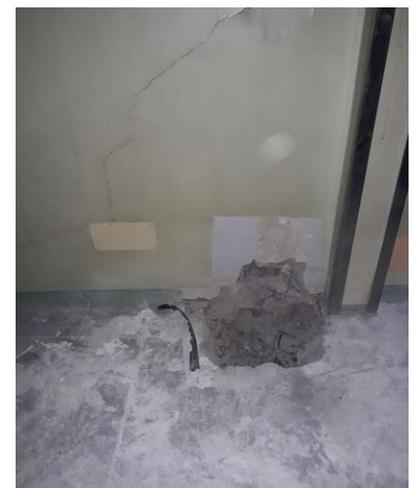
Foto 15 – L7 - A1 - corridoio 2

Problematica simile si riscontra nella lesione **L7** (foto 15) sulla quale gli assaggi hanno messo in luce una muratura in blocchetti di cemento, realizzata successivamente rispetto alle murature originali, che appoggia anch'essa sul massetto armato realizzato sul vespaio. Come sopra, detta soluzione non dovrebbe presentare problematiche particolari in un sistema stabile. La lesione invece evidenzia una linea a 45° che indica chiaramente uno spostamento verso il basso della sola porzione inferiore mantenendo integra la superiore del manufatto. La conformazione è propria dell'abbassamento dell'elemento fondante che è relazionabile esclusivamente ad una diminuzione della capacità portante del piano del suolo di fondazione.

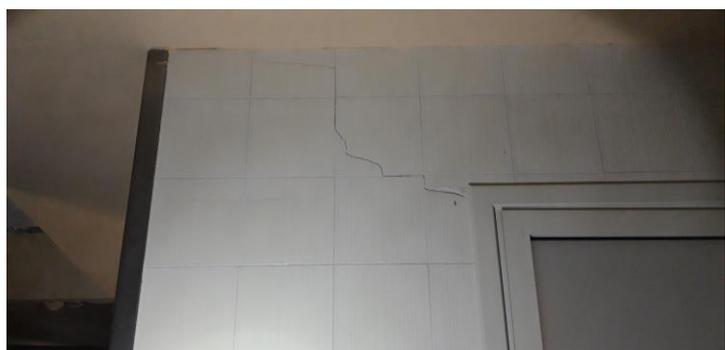
Foto 16

Alcune porzioni del primo ampliamento (in blu al numero 2 nello schema 01) sono di difficile datazione. Soprattutto i volumi più vicini al viale frà Ignazio potrebbero essere più inquadrabili come *ampliamenti successivi* che come *primo ampliamento*, sia per la natura disordinata dei volumi che per la presenza, seppur in entità

assai contenuta, di alcune problematiche di tipologia simile a quanto riscontrato proprio nelle superfetazioni (in verde al numero 3 nello schema 01) per le quali si riportano alcune immagini a titolo di esempio (foto 16 – 17).

Per quanto riguarda i difetti rilevati al paragrafo "ulteriori riscontri" si ritiene, vista la natura assai contenuta delle problematiche, di poter trascurare i costi di consolidamento poiché ininfluenti rispetto al valore della ristrutturazione necessaria per la messa in pristino del plesso.
