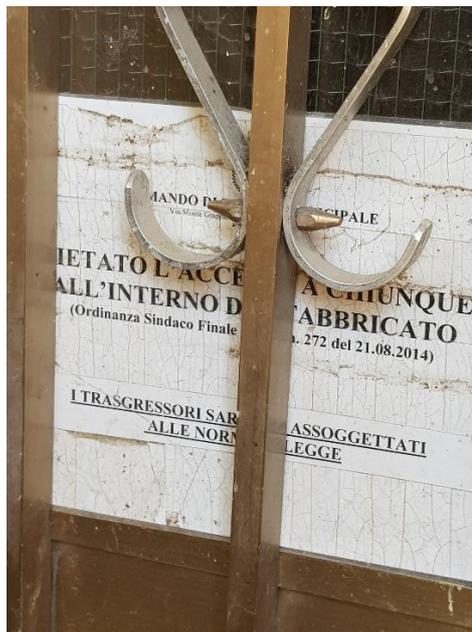
Ordinanza sulla porta di accesso Foto 2

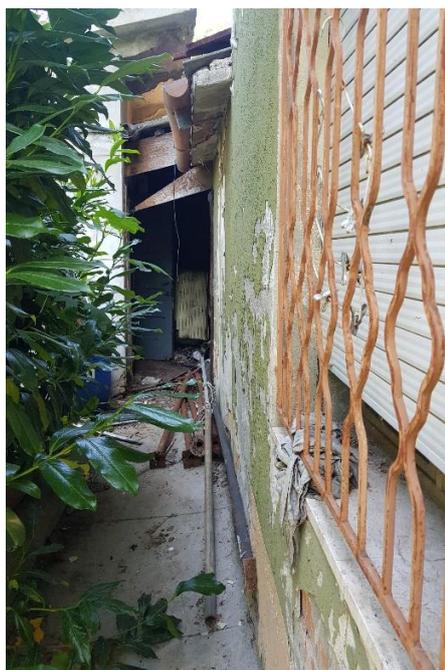
Facciata con aderenza lato SUD Foto 3

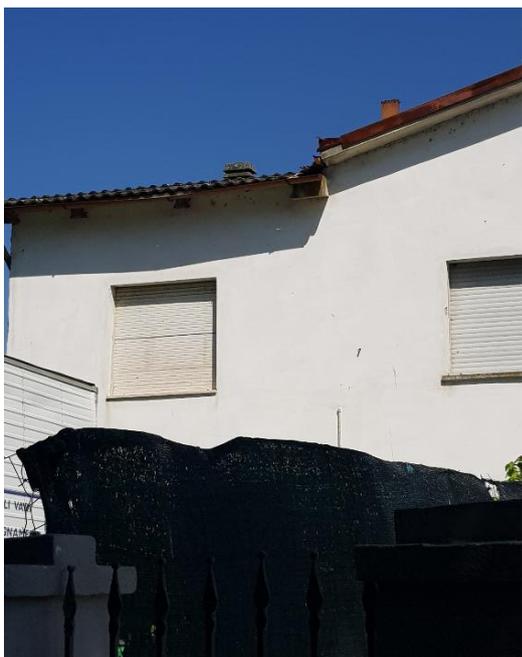
Lato Nord che porta dietro alle pertinenze Foto 4

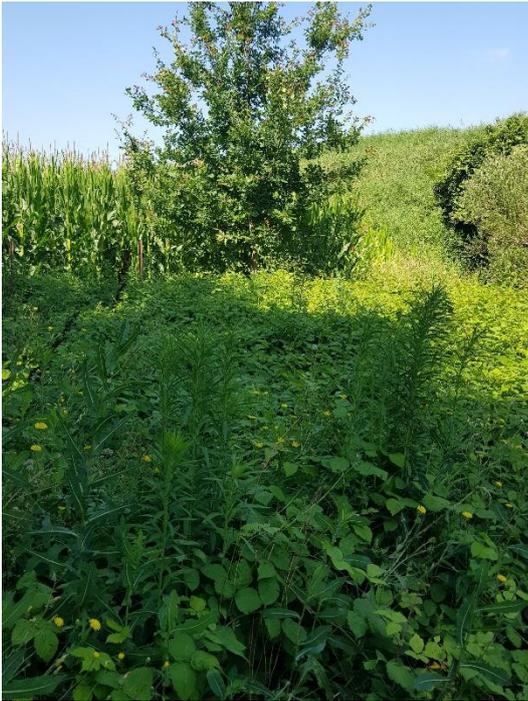
Foto 8 – Non si vede la conigliera perché inglobata nel verde

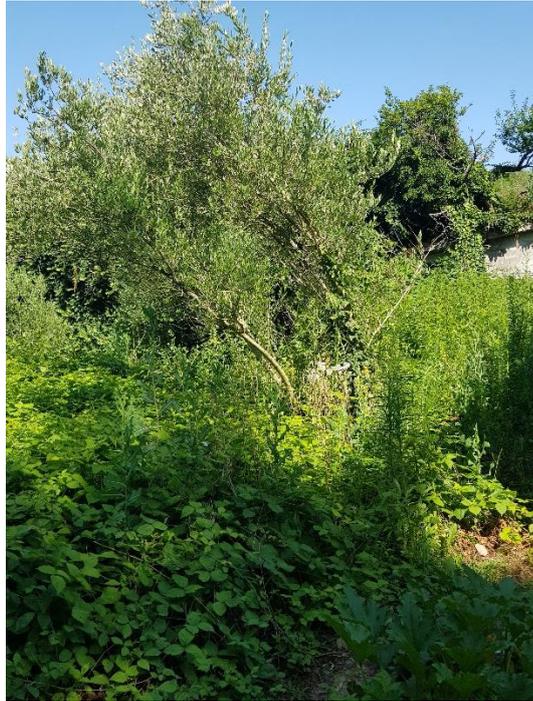
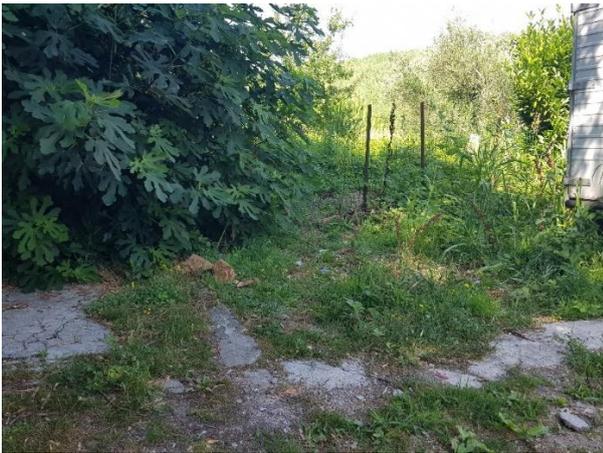
Foto 9 e 10 area verde laterale dove si evince che non c'è più garage
