TRIBUNALE DI LUCCA
Esecuzione Immobiliare RG n. 244/2006

1 - Premessa

1.2) **Descrizione sintetica del complesso denominato [REDACTED] di cui gran parte, evidenziata in corsivo, è oggetto dell'Esecuzione Immobiliare di cui trattasi**

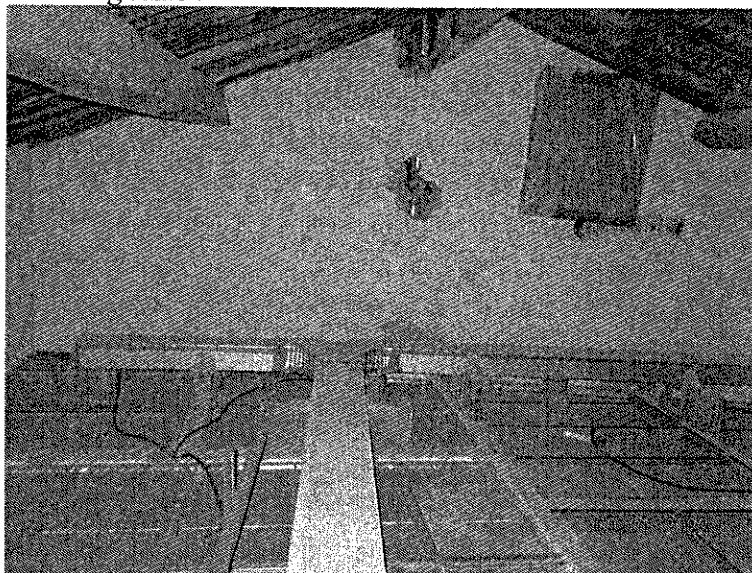
- *“assenza di 3 lucernari sul tetto del fabbricato”* (falda lato nord). Lo scrivente fa rilevare che tali lucernari erano previsti nella CE 223/2000, ma non sono mai stati realizzati;
- *“un locale uso deposito presente nello stato concesso CE 223/2000 (come pure nello stato preesistente della Villa), nello stato di rilievo (attuale) non è più accessibile. Sulla base degli elaborati grafici rilasciati dalla Soprintendenza (riferiti al vincolo n. 5328/2001) è stato rilasciato N.O. in data 22.03.2021 n. 0003234-P . All'odierno la visione interna è stata consentita mediante un foro presente nella muratura come risulta dalla documentazione fotografica in possesso dell'ufficio a seguito di sopralluogo del 25.01.2022). Nel suddetto locale sono presenti tubazioni di ricircolo dell'aria è quindi di fatto un locale tecnico”*.

In merito a quanto indicato dall'Istruttore Comunale, si precisa che tale vano a tetto non può essere considerato un vano in quanto non definito da un solaio di calpestio ma da un semplice controsoffitto in cartongesso presente sopra i sottostanti servizi igienici posti al piano secondo, vedasi foto seguente .
