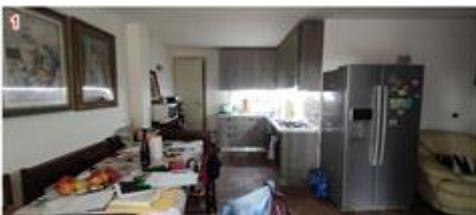
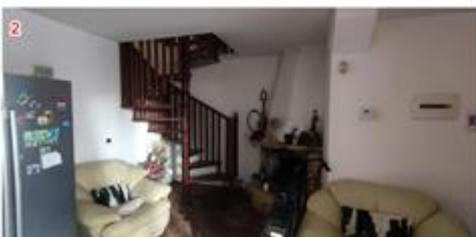
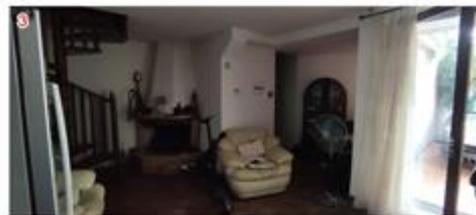
Piano terra

- le due verande poste nella parte retrostante l'immobile (prospetto nord) con accesso al giardino, sono state inglobate una nella camera da letto e l'altra nella cucina;
- la veranda posta al centro del prospetto nord, non presenta infissi scorrevoli a tutt'altezza come da progetto ma due finestre apribili a mezza altezza che non permettono l'accesso diretto al giardino;
- manca la superficie illuminante in vetro-mattone H150/L100 posta lateralmente alla cucina.
