TRIBUNALE ORDINARIO DI AOSTA
PROCEDURA ESECUTIVA IMMOBILIARE N. 5/2024

CTU : ING. DARIO FERRERO

PERIZIA DI STIMA BENI

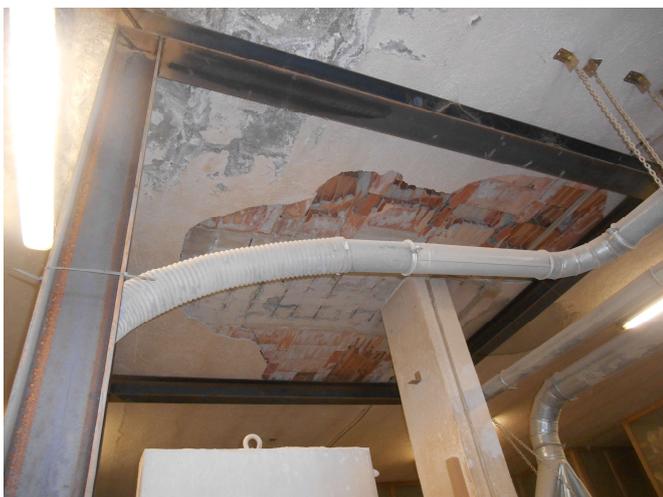
Durante il sopralluogo eseguito all'interno dell'unità immobiliare si è rilevata la presenza di un parziale cedimento della soletta di copertura per un'area di circa 15 mq con distacco dell'intonaco dell'intradosso del solaio e di alcuni blocchi in laterizio che hanno subito il fenomeno del cosiddetto "sfondellamento".

FOTO 4 – rinforzo strutturale con pilastri e travi in ferro in corrispondenza del cedimento della soletta di copertura (area di circa 15 mq)

Una possibile causa delle criticità rilevate durante il sopralluogo potrebbe essere rappresentata dal deterioramento della impermeabilizzazione realizzata sopra la soletta di copertura, anche in considerazione del fatto che la realizzazione originaria dello stabile risale agli anni '80 e pertanto a circa 45 anni fa.

E' da sottolineare che permane una ulteriore criticità sullo stato del solaio di copertura e cioè la verifica della permanenza della sua resistenza strutturale successivamente all'evento dell'avvenuto "sfondellamento" dei blocchi di laterizio del solaio.

Per rinforzare la soletta nell'area ove si è rilevato il fenomeno sopra rappresentato è stato realizzato un telaio di pilastri e travi in ferro (vedere FOTO 4).

Evidentemente per avere la certezza delle cause che hanno provocato i danneggiamenti rilevati nella soletta di copertura occorrerebbe scavare il giardino soprastante fino a raggiungere lo strato di impermeabilizzazione per verificarne le attuali condizioni ed infine di procedere agli opportuni ripristini.

Tale accertamento può essere condotto tramite una prova di carico strutturale sulla soletta deteriorata.

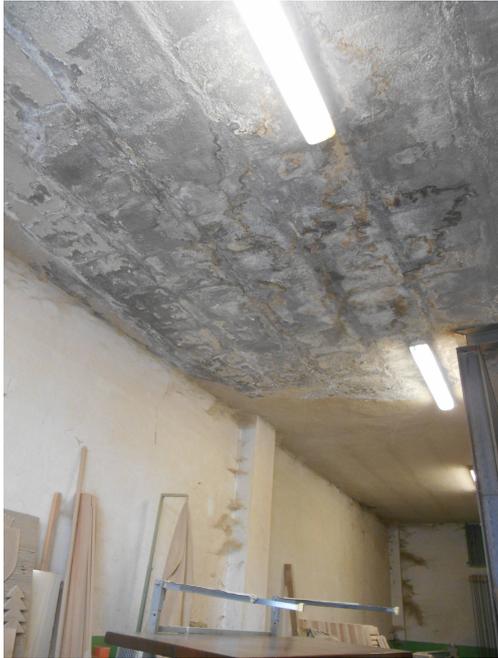
A fianco dell'area sopra descritta vi è una ulteriore area della soletta di copertura in condizioni degradate con evidenti ammaloramenti dell'intonaco esistente, anch'essa di circa 15 mq di superficie (vedere FOTO 5).

FOTO 5 ulteriore porzione di solaio di copertura con evidenti segni di ammaloramento dell'intonaco all'intradosso del solaio (area di circa 15 mq)

Vi è comunque la ragionevole certezza che un mancato intervento di ripristino sulla impermeabilizzazione della soletta andrà a provocare ulteriori ammaloramenti della soletta stessa con possibili nuovi episodi di "sfondellamento" peraltro con tempistiche non definibili a priori. Il reiterarsi di futuri "sfondellamenti" potrà essere causa di pericoli di ulteriori crolli/cedimenti del solaio di copertura al punto da poter rendere del tutto/in parte inagibile il locale sottostante.

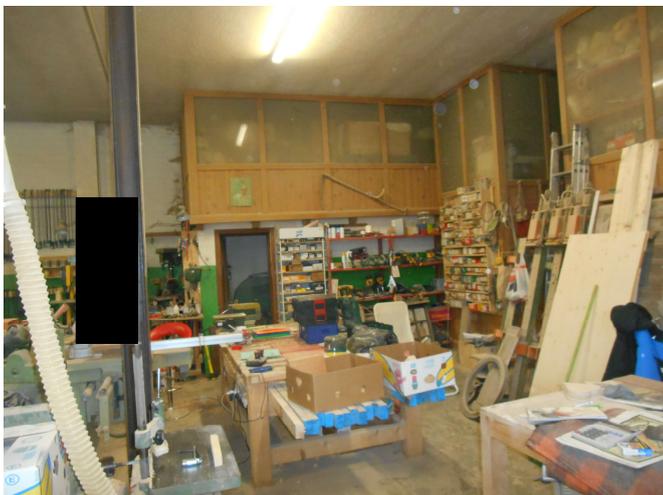
FOTO 6 interno laboratorio

La situazione rilevata in sito è difforme da quanto presente sulla planimetria catastale in quanto la zona adibita ad uffici/deposito risulta essere più estesa di quella indicata sulla planimetria catastale (vedere FOTO 6).

La stima dei costi per la regolarizzazione delle difformità riscontrate è di Euro 5.000,00 e tale importo verrà detratto dal valore di stima.
