TRIBUNALE DI AREZZO

Esecuzione Immobiliare n. 85/2021

**INTEGRAZIONE n. 2
ALLA C.T.U.**

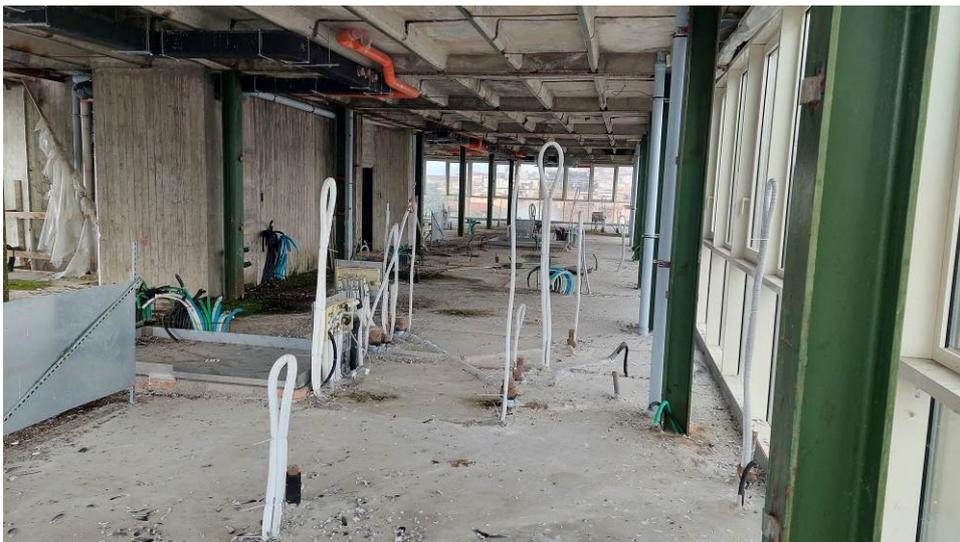
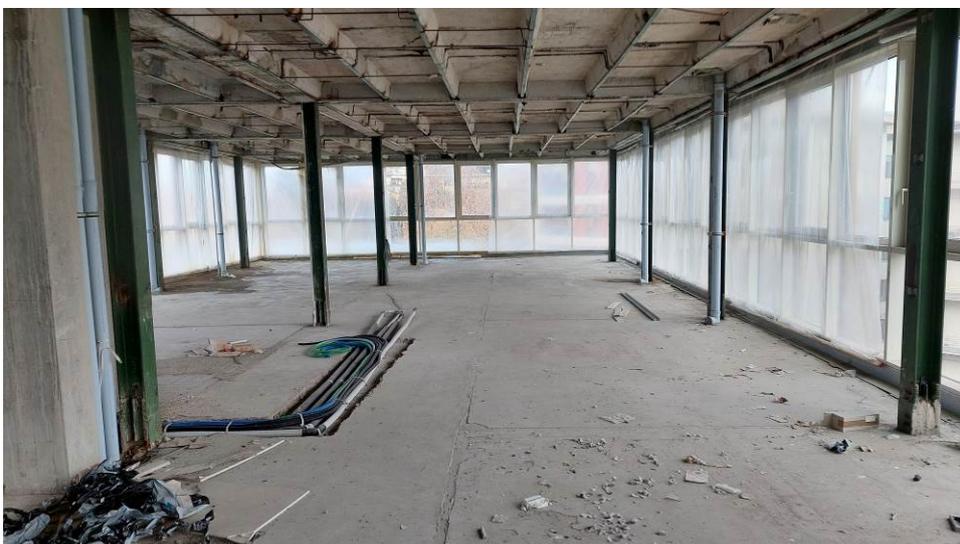
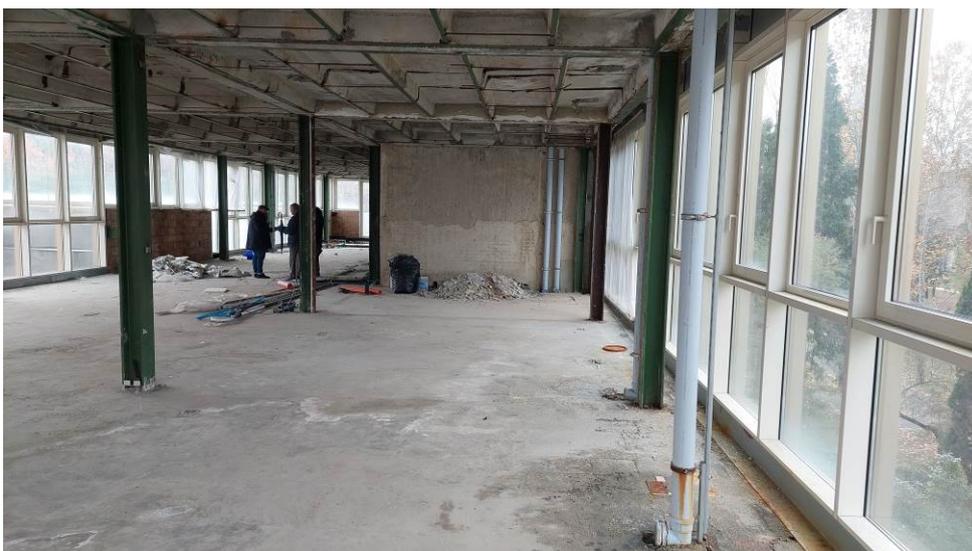
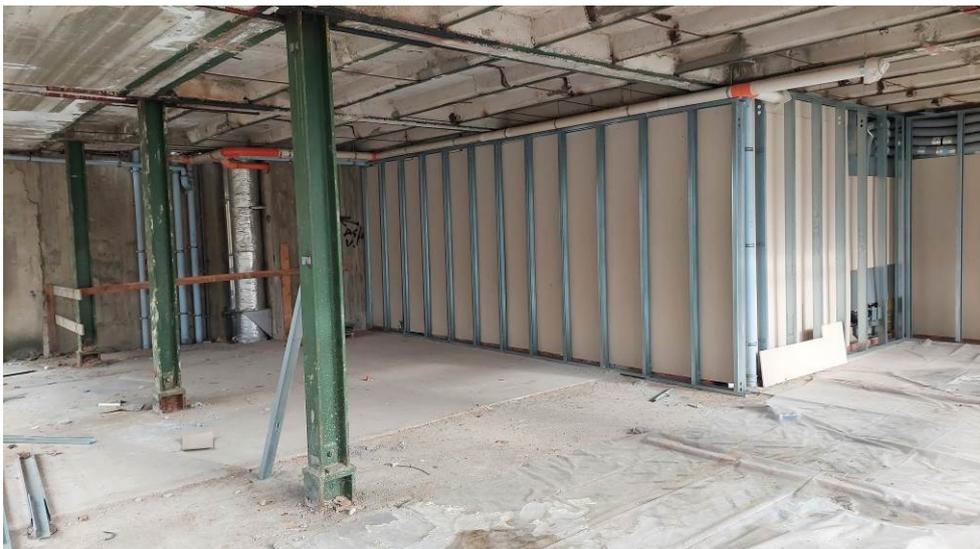
Foto della condizione “tipo” dei piani dal P.1° al P.7° (copertura):

Pare evidente che, quelle oggetto di trattazione, non siano unità immobiliari ma un “cantiere ancora in via di definizione” e, per tale motivo, le varie u.i. sono oggi ancora accatastate come *F/1 (Immobile in corso di costruzione)*. Peraltro le stesse, come visibile dalle foto sopra riportate, ad oggi esistono solo “sulla carta” e sono ancora fuse tra loro e con le parti comuni (b.c.n.c.).

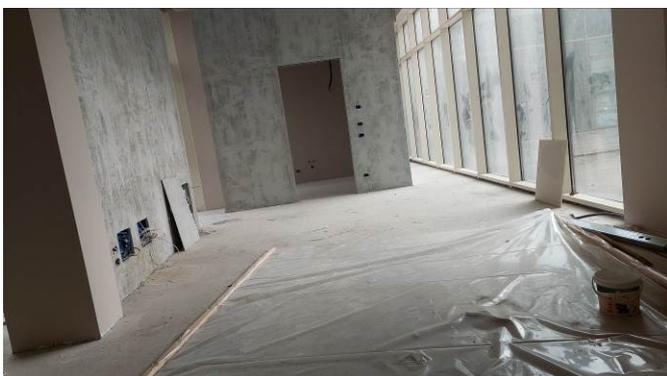
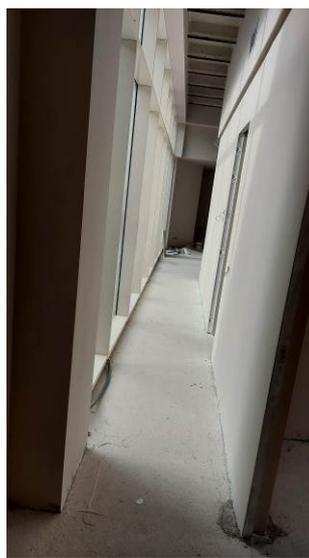
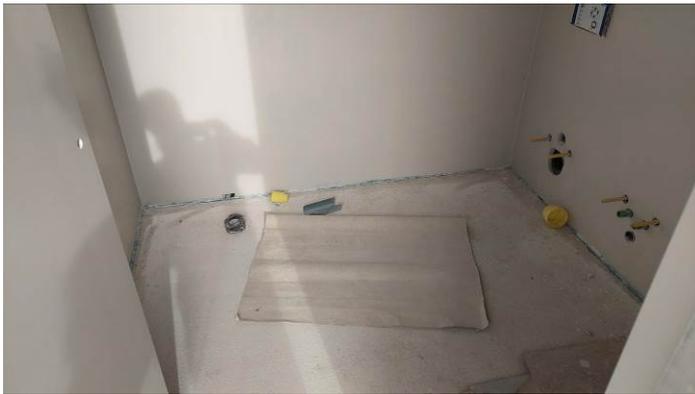
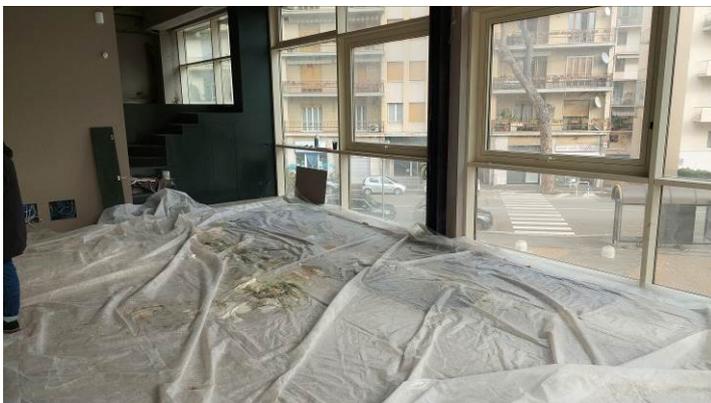
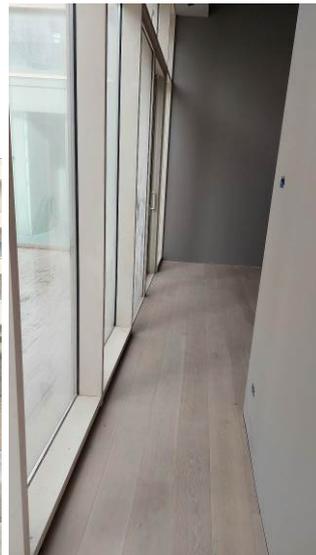
Foto della condizione “tipo” degli “alloggi” sub 33 e 34 al P.1°:

Tuttavia, se apparentemente i due citati “alloggi” risultano certamente in stato decisamente più avanzato di realizzazione, ancorché certamente non completi, ma quantomeno definiti in modo certo nel loro perimetro (le restanti u.i. non vantano neanche tale condizione), va ulteriormente segnalato che:

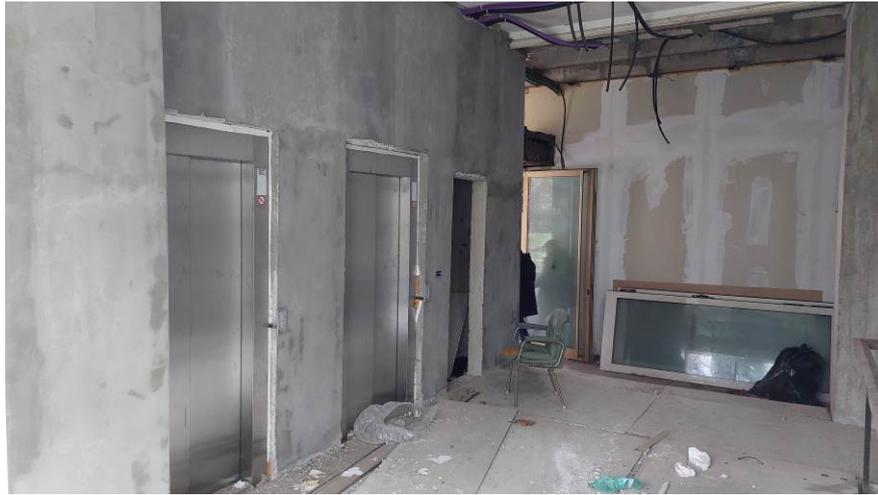
- Il complesso immobiliare in questione è costituito da un unico ampio fabbricato con parti comuni, tra le quali vi sono l’atrio di ingresso, il vano scala, impianti ascensori, cavedi per il passaggio degli impianti, impianti di condizionamento/riscaldamento, copertura, ecc., ecc.;
- Tutte le parti comuni risultano ancora allo stato embrionale, pertanto:
 - l’area dell’ingresso è ancora completamente da realizzare (vedi ad esempio la foto che segue con la vista dell’ingresso comune):

- Gli ascensori sono ancora da realizzare e, le componenti già poste in opera, sono state vandalizzate, asportate, danneggiate, ecc.
- Mancano ancora buona parte degli impianti comuni;
- Il vano scala è ancora al grezzo;
- Ecc., ecc..
