DOCUMENTAZIONE FOTOGRAFICA  
VIA STRUPPA CIVV. 15 – 15A rossi

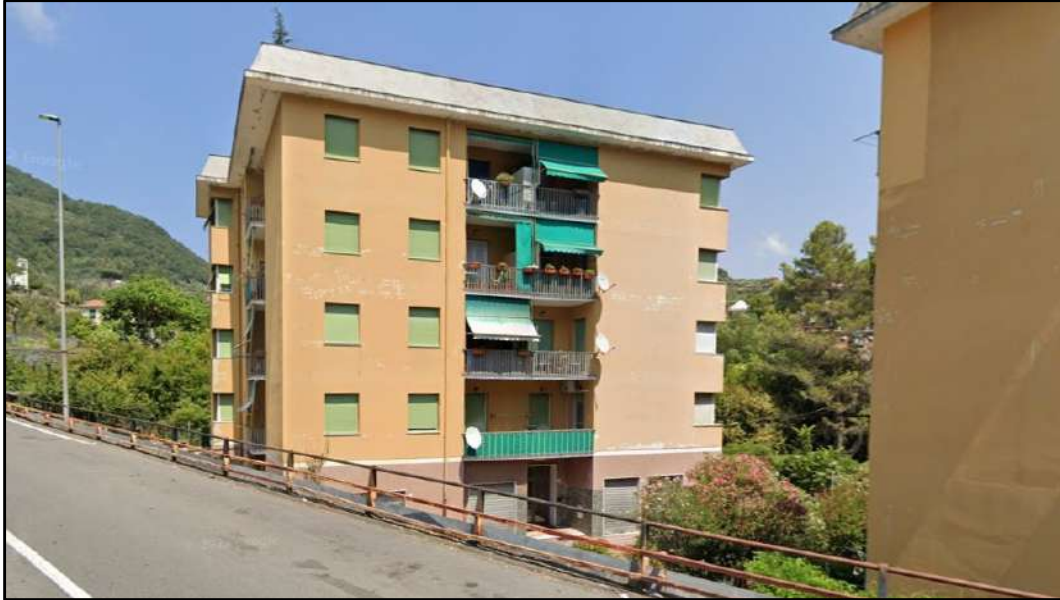
Vista Facciata sud da Via di Creto - Fotografia 1

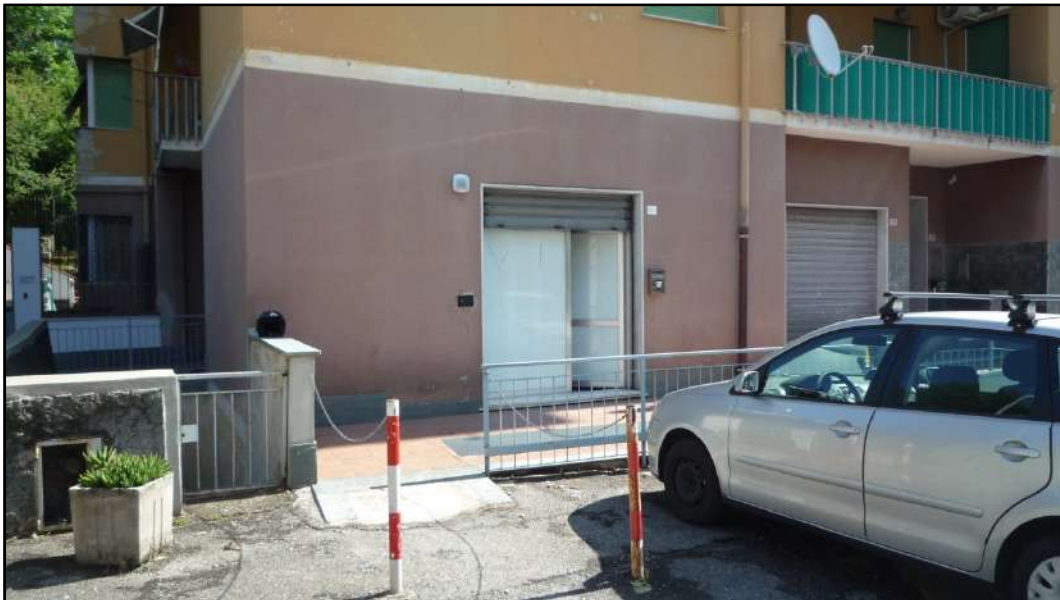
Porzione di facciata sud con vista varchi di accesso all'immobile- Fotografia 2

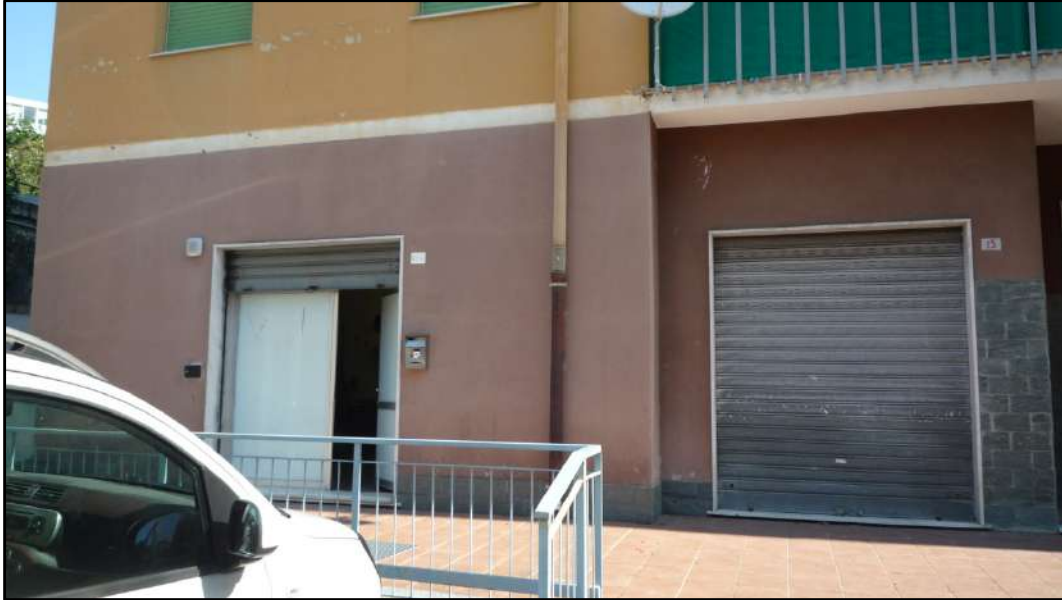
Altra vista con particolare varchi di accesso all'immobile - Fotografia 3

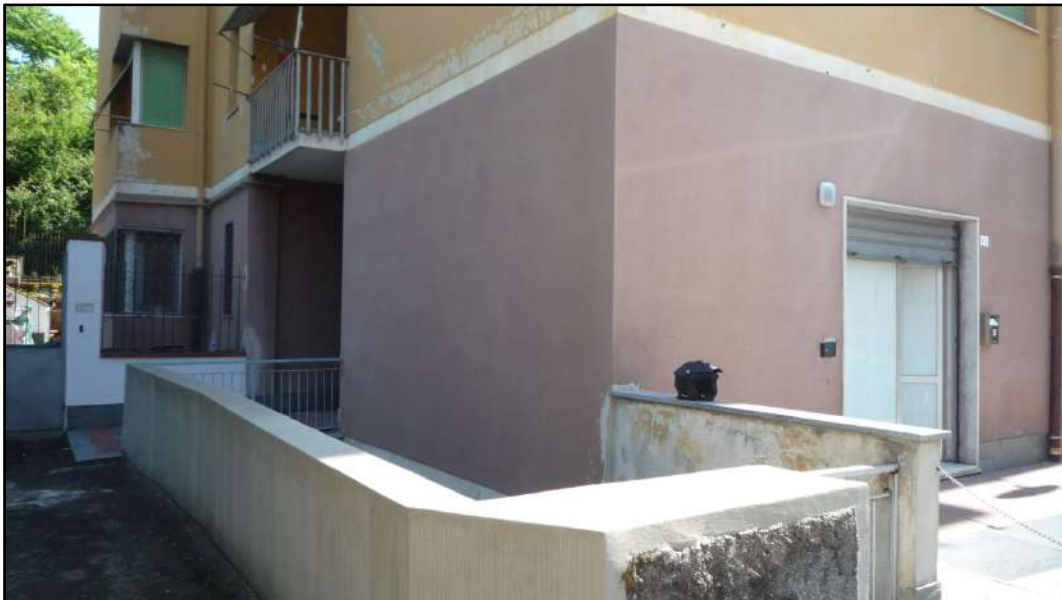
Vista angolo del fabbricato su facciate sud e ovest- Fotografia 4

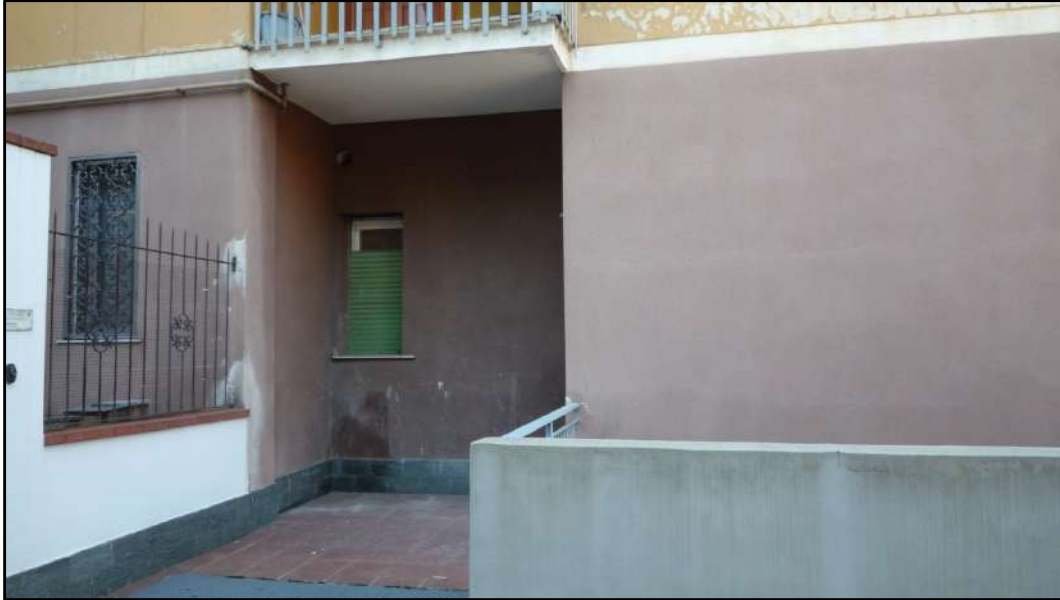
Porzione di facciata ovest con vista finestra murata internamente e foro di aerazione wc-  
Fotografia 5

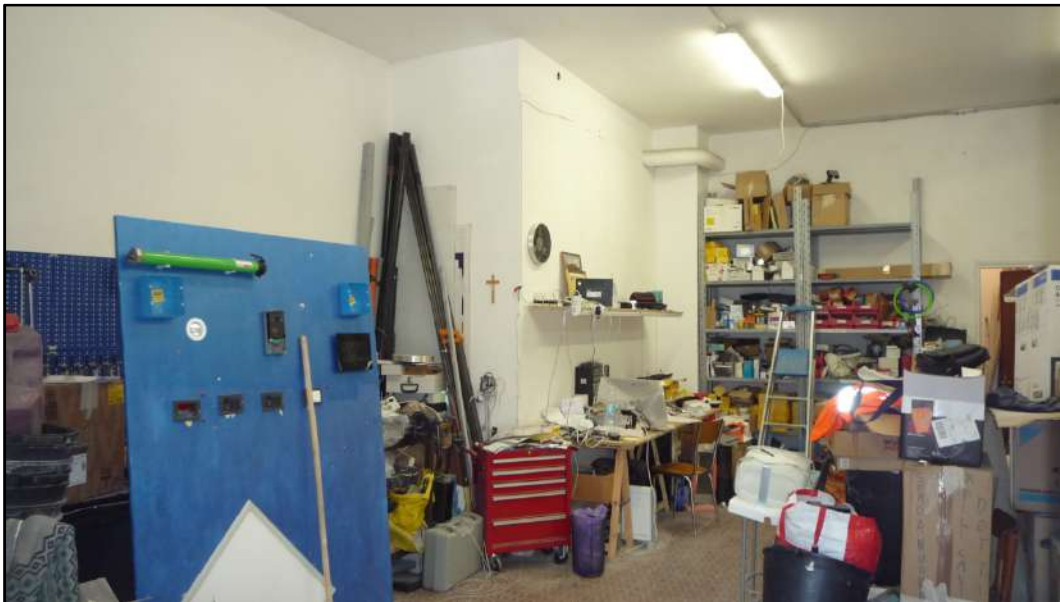
Parte del locale con vista tubo di aerazione del wc e porzione di muro dove è stato realizzato il  
tamponamento interno della finestra - Fotografia 6

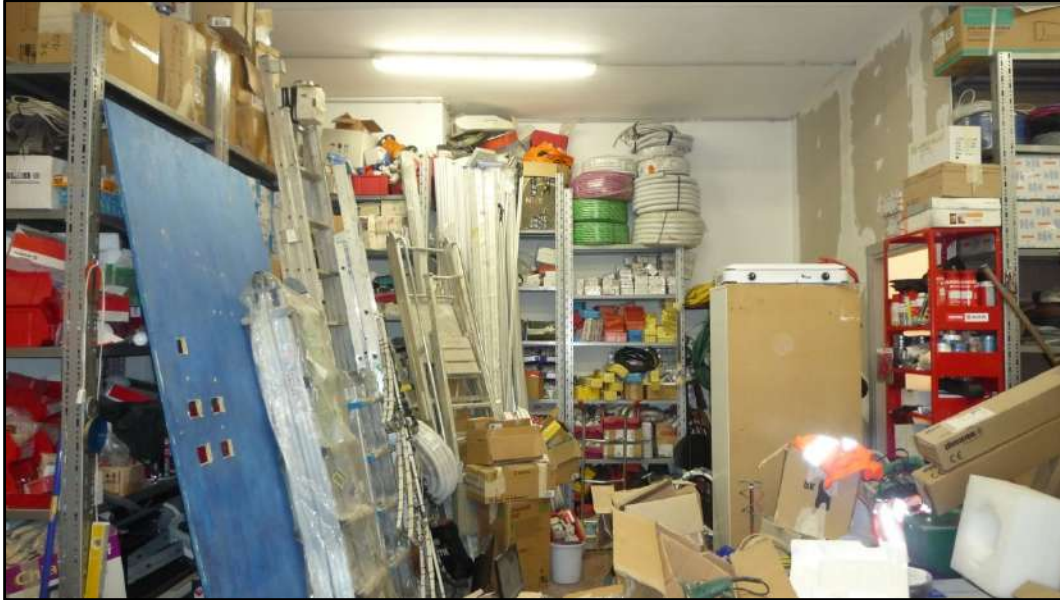
Vista di parte del locale verso il vano scala del civ. 7 - Fotografia 7

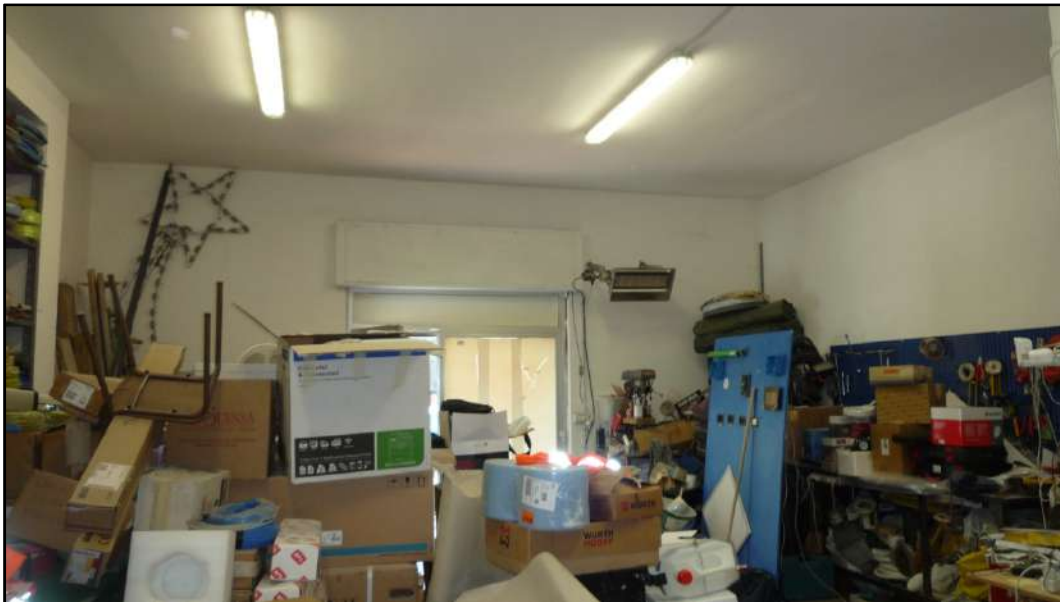
Vista interna del varco di accesso - Fotografia 8

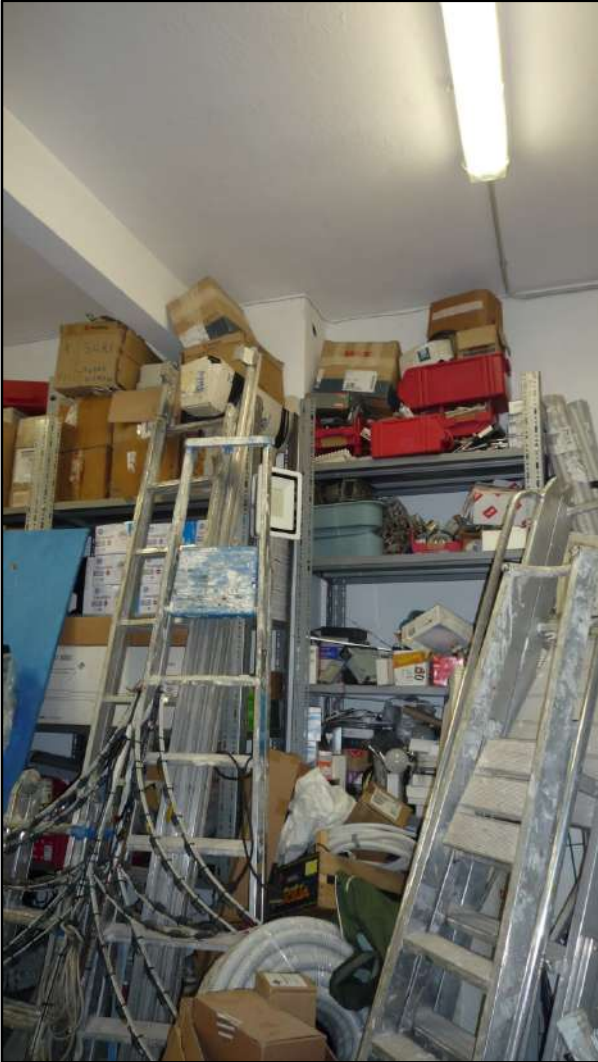
Vista di parte del locale verso l'appartamento int. 2-  
Fotografia 9

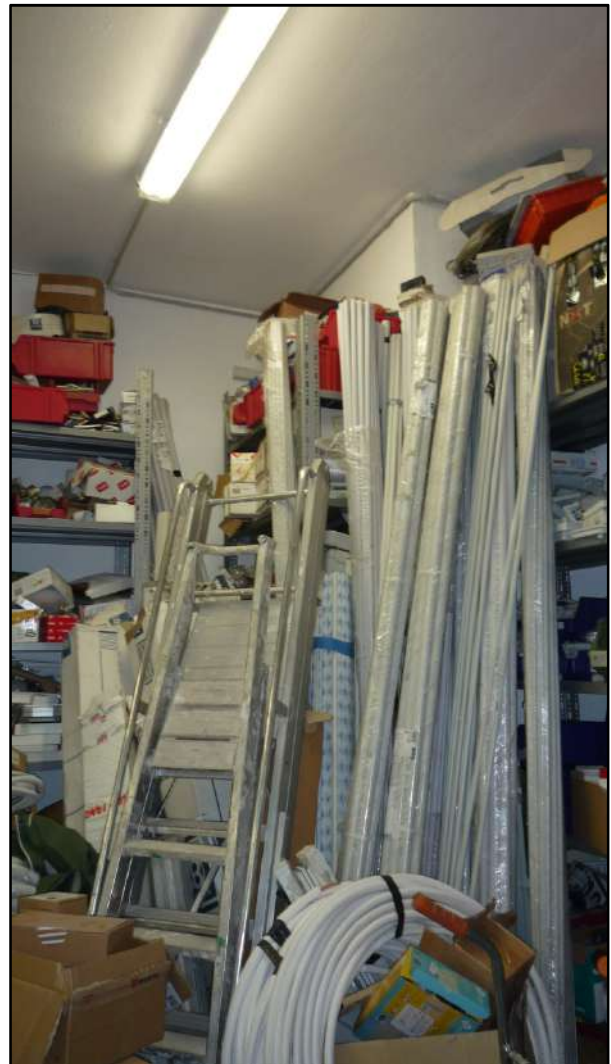
Vista di parte del locale verso il vano scala del civ. 7  
- Fotografia 10

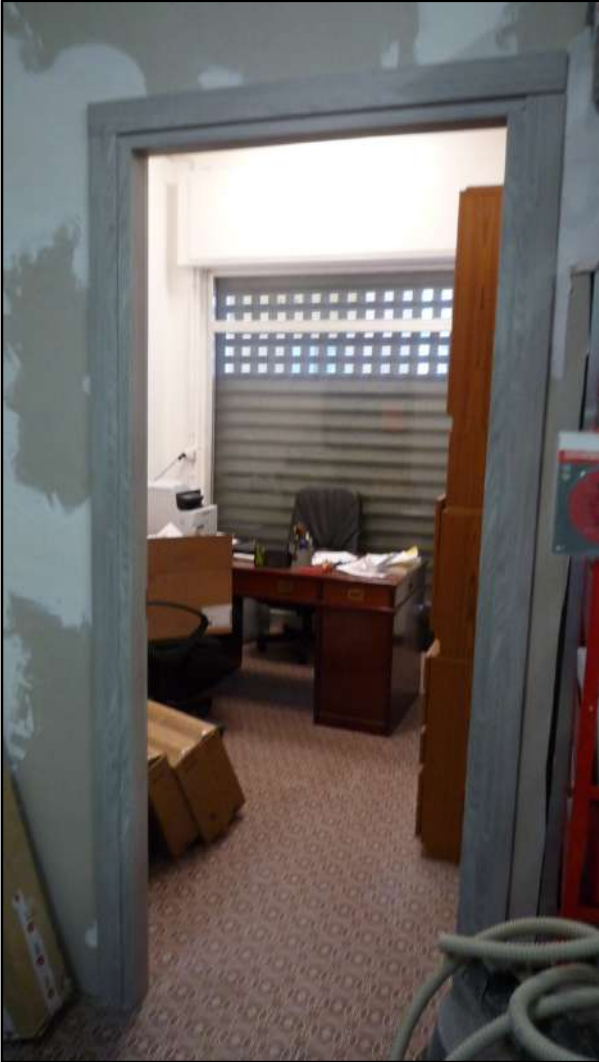
Vista del locale realizzata con parete in cartongesso –  
Fotografia 11

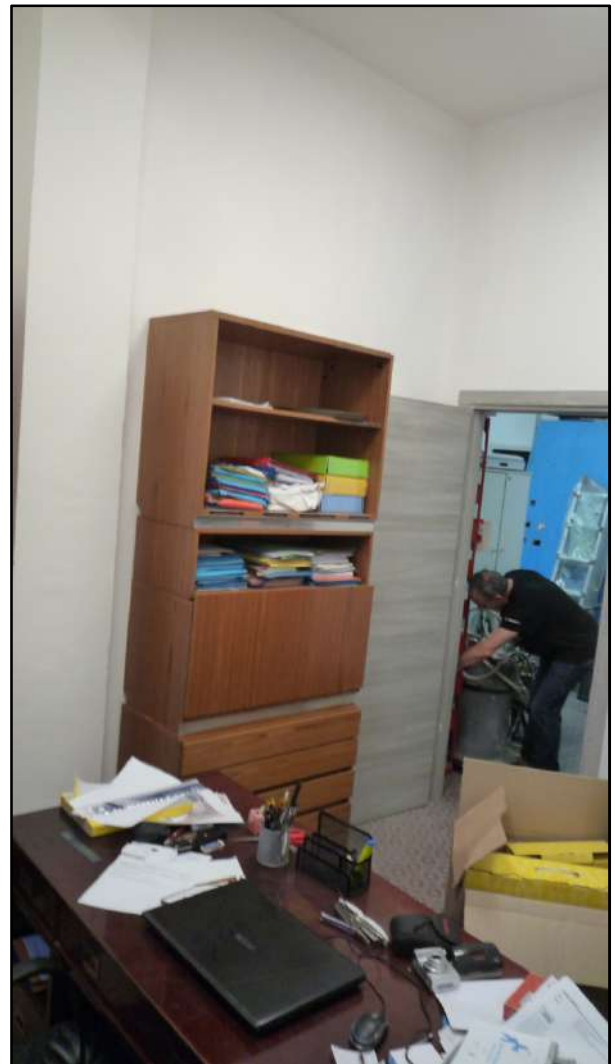
Vista interna del locale lato ovest - Fotografia 12

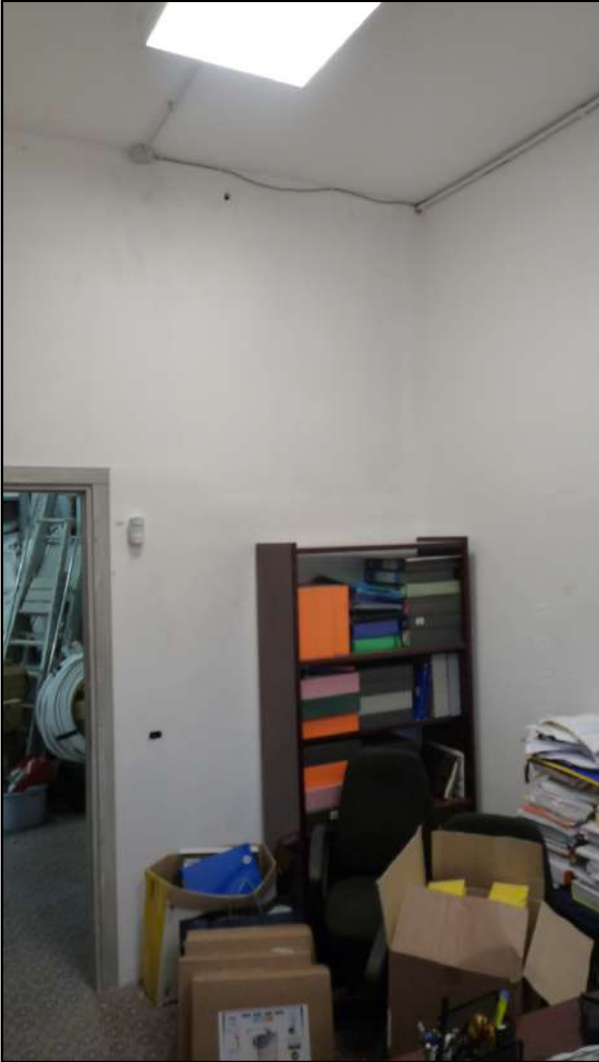
Vista interna del locale lato est accesso –  
Fotografia 13

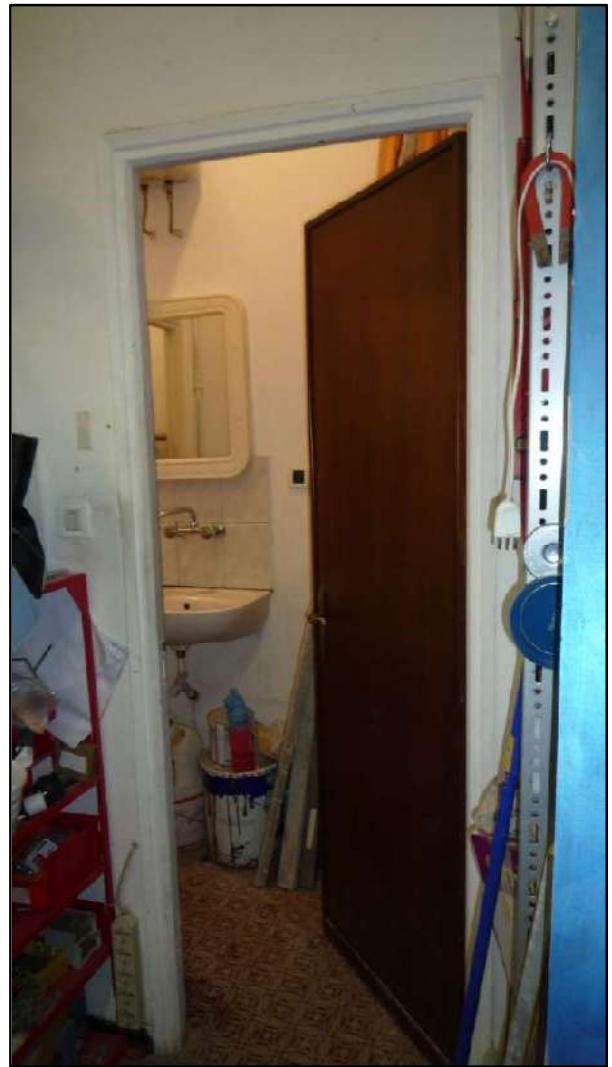
Vista dell'ingresso dell'antiwc - Fotografia 14

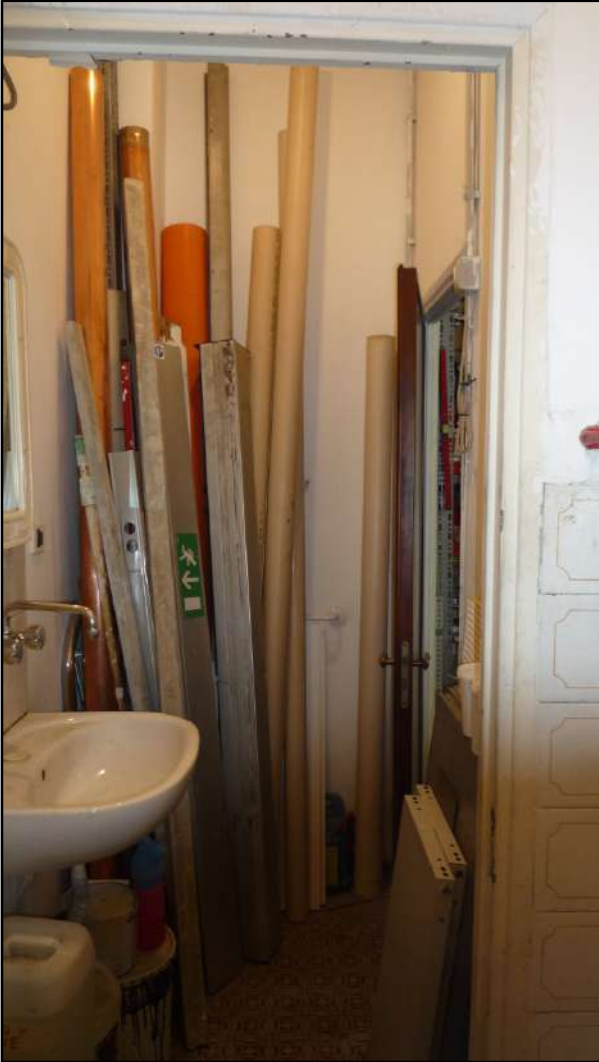
Vista opposta dell'antiwc -  
Fotografia 15

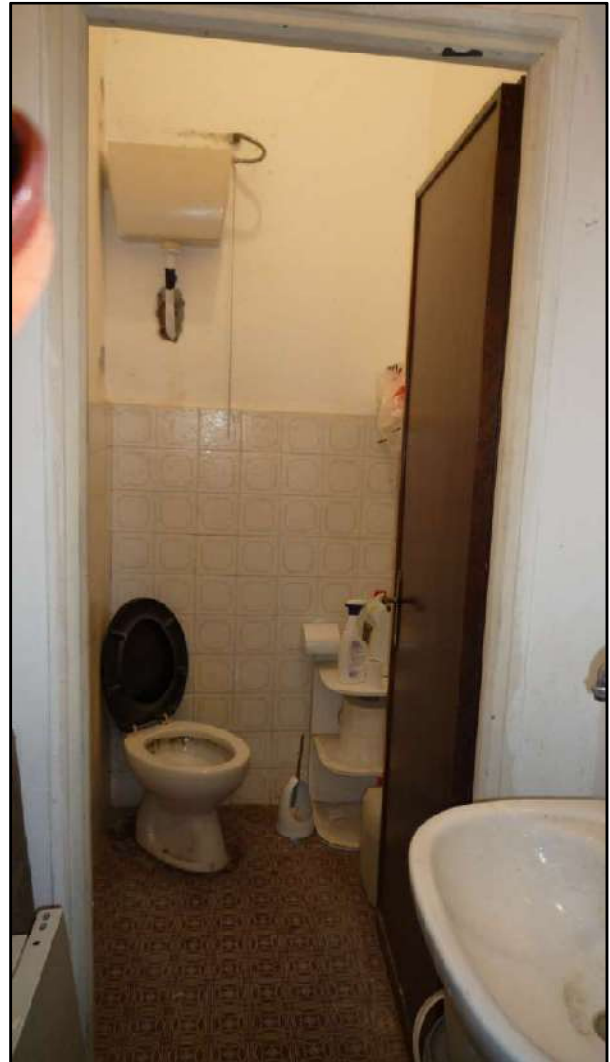
Vista del locale wc - Fotografia 16

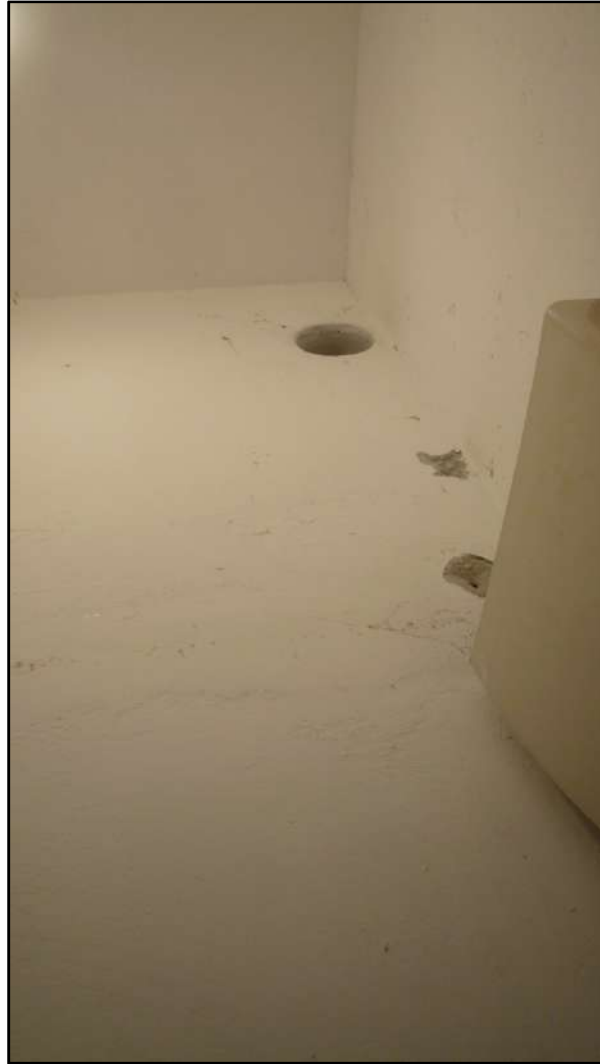
Vista del foro di aerazione presente nel wc-  
Fotografia 17
