RELAZIONE DI STIMA SINTETICO COMPARATIVA RELATIVA ALL'AZIENDA AGRICOLA SITA IN S.GIOVANNI SUERGIU

Breve Descrizione del Bene

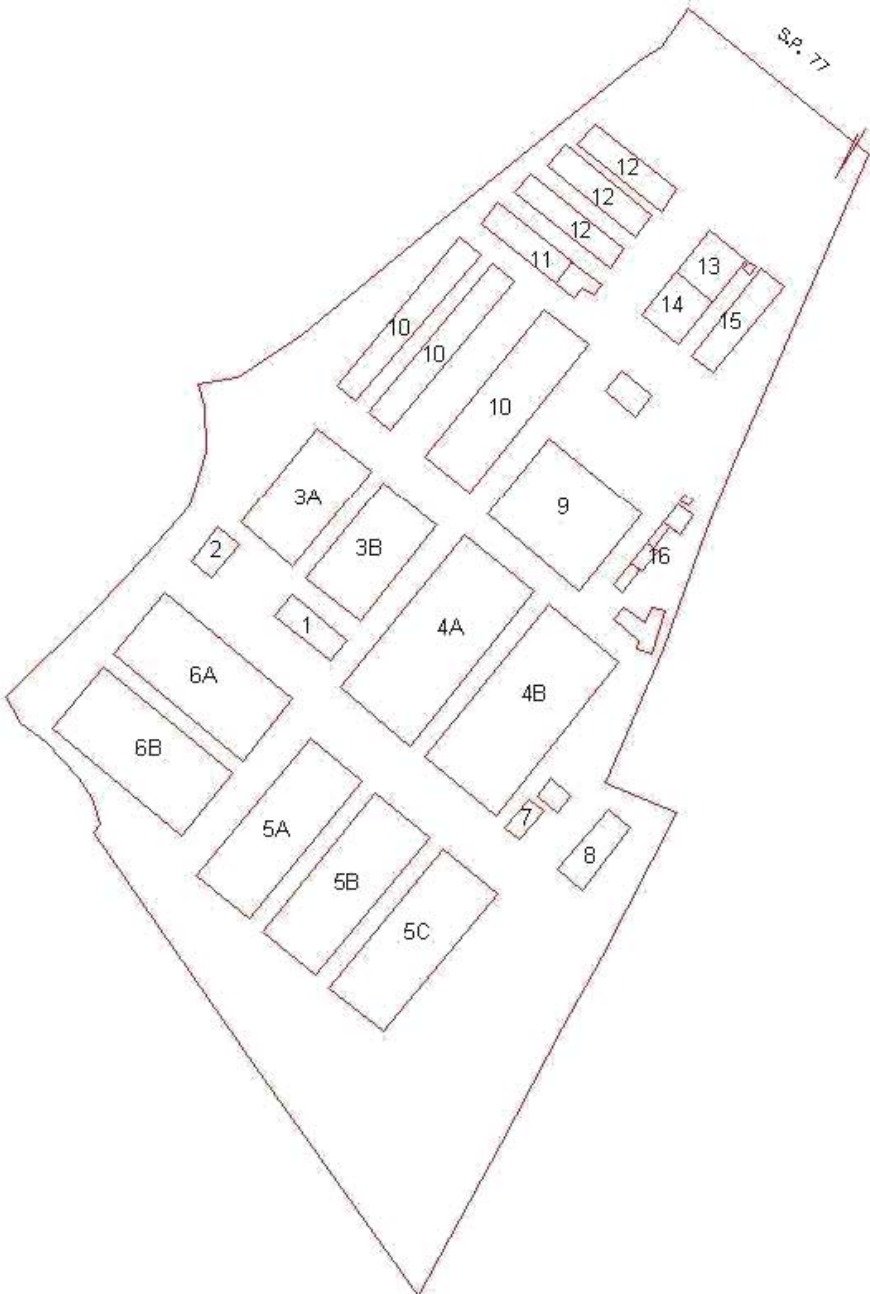
Grafica del sopralluogo

Buona parte dei manufatti è rappresentata da serre con struttura metallica e vetri molte delle quali non sono più funzionali al loro scopo e appaiono prive dei più importanti accessori che ne possano ancora garantire l'utilizzo. Parte di esse sono completamente irrecuperabili e quindi da demolire; altre, quelle ristrutturate in epoca recente, richiedono grossi interventi di manutenzione. Stessa cosa dicasi per tutte le strutture adibite un tempo all'allevamento dei polli che si ritiene debbano essere demolite.
