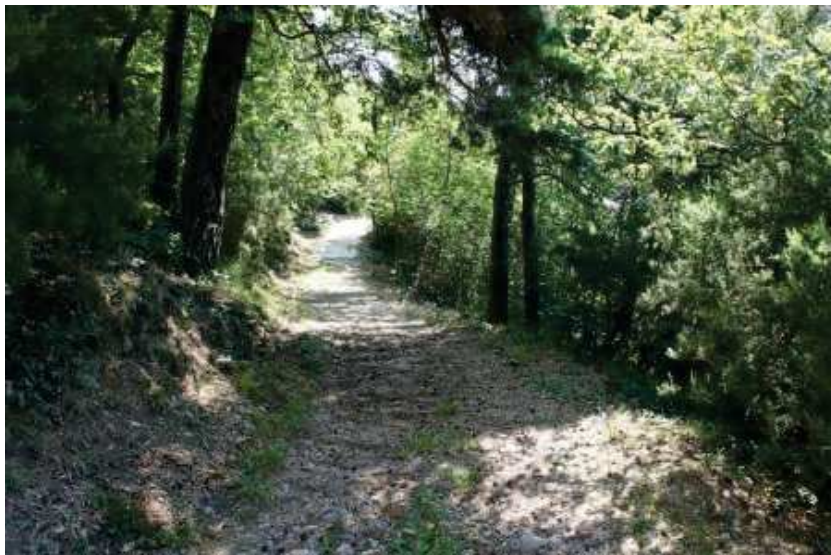
Strada agro-silvo-pastorale insistente su mapp.2501

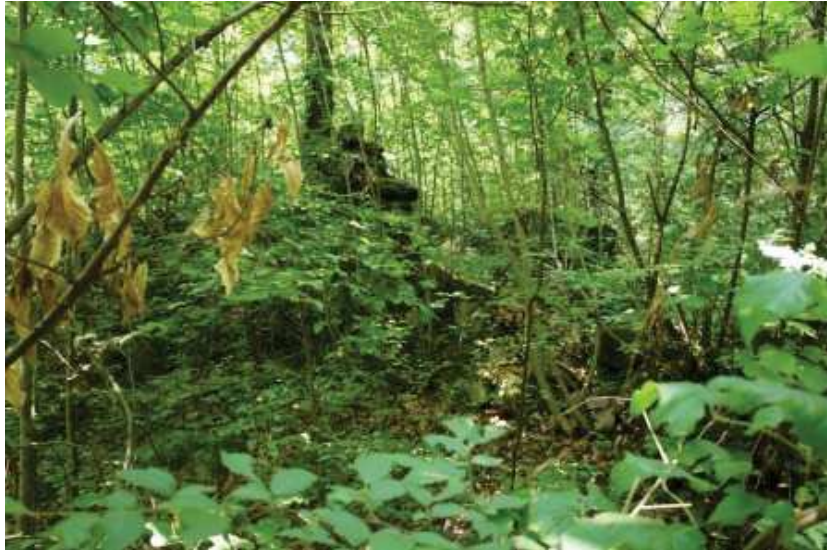
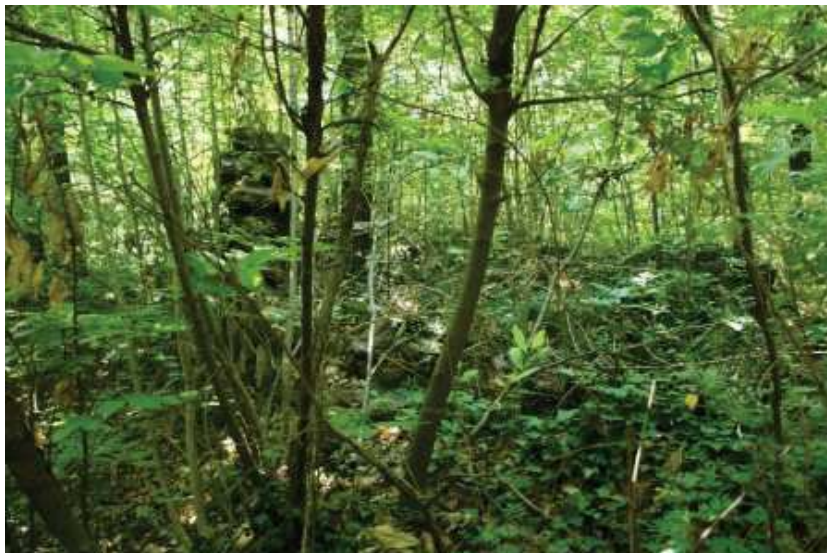
unità collabente/rudere mapp.5322

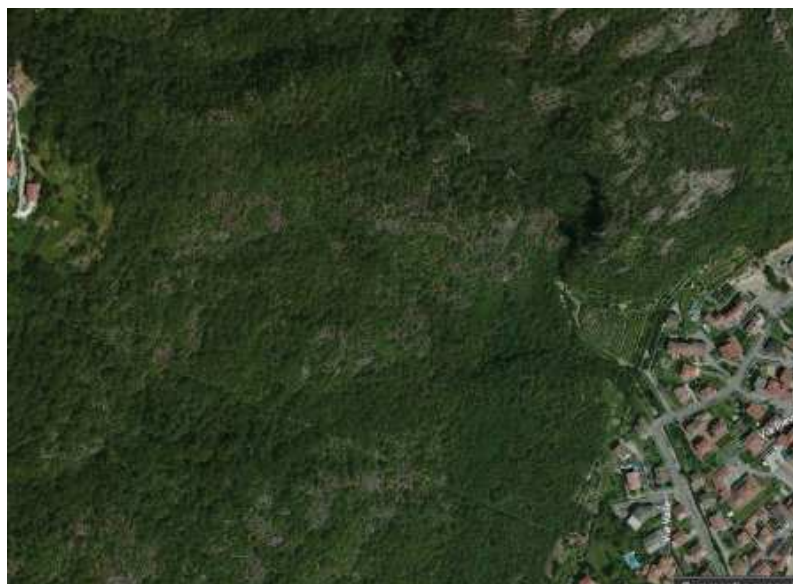
Vista aerea mapp.2625

Trattasi di terreno incolto di forma irregolare con forte dislivello ed orografia disconnessa, ormai quasi completamente boscato. L'accesso a tale terreno risulta particolarmente difficoltoso causa fitta vegetazione e con tratti di elevata pendenza.

Stato di manutenzione generale: scarso
