TRIBUNALE DI SANTA MARIA CAPUA VETERE

**RELAZIONE DI STIMA**

**LOTTO DI VENDITA N. 8**

Procedimento di Espropriazione Immobiliare RGE n. 199/23

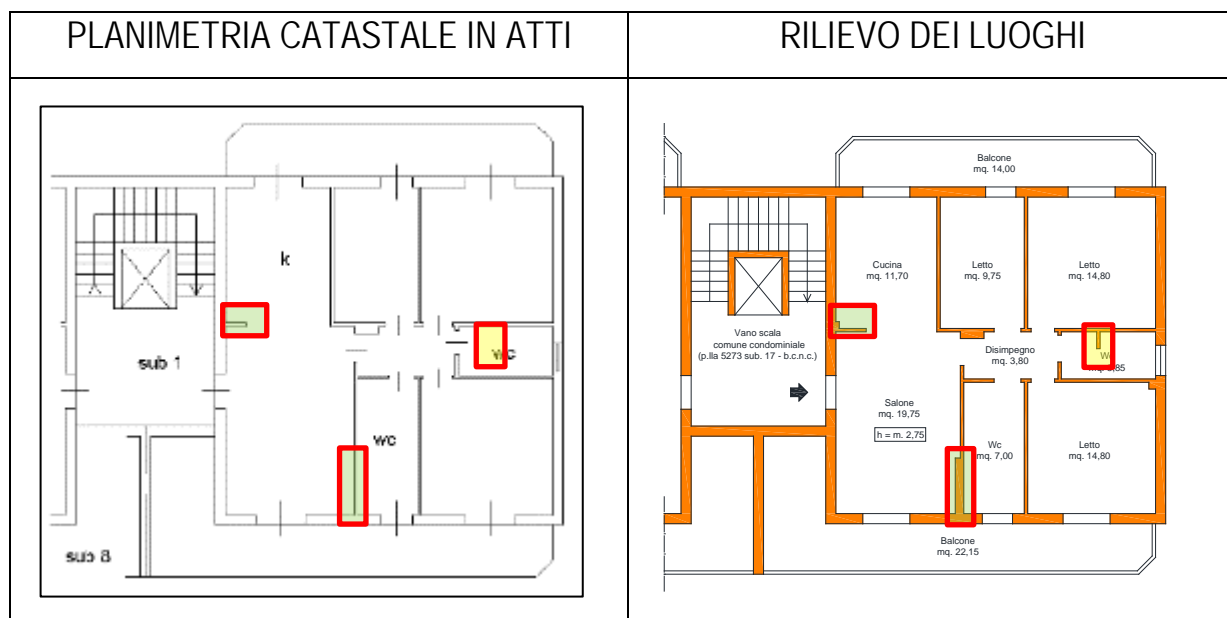
Come è possibile notare dal confronto tra planimetria di cui al rilievo eseguito e quella inserita nella scheda catastale, sono state riscontrate le seguenti difformità:

Dal confronto appena riportato si evidenzia la diversa disposizione interna riguardante la realizzazione di un tramezzo nel wc, in giallo nel confronto in alto, all'ispessimento di una parete nel salone e di un angolo con l'ampliamento del tramezzo della cucina, in verde nel confronto in alto.

Per detti motivi la scheda planimetrica risulta difforme dallo stato dei luoghi, andrebbe redatto quindi un documento do.c.fa. per l'aggiornamento della planimetria catastale, per il quale si decurteranno i costi, che si stimano intorno ad € 1.000,00 (comprensivi di spese tecniche), dalla stima finale.

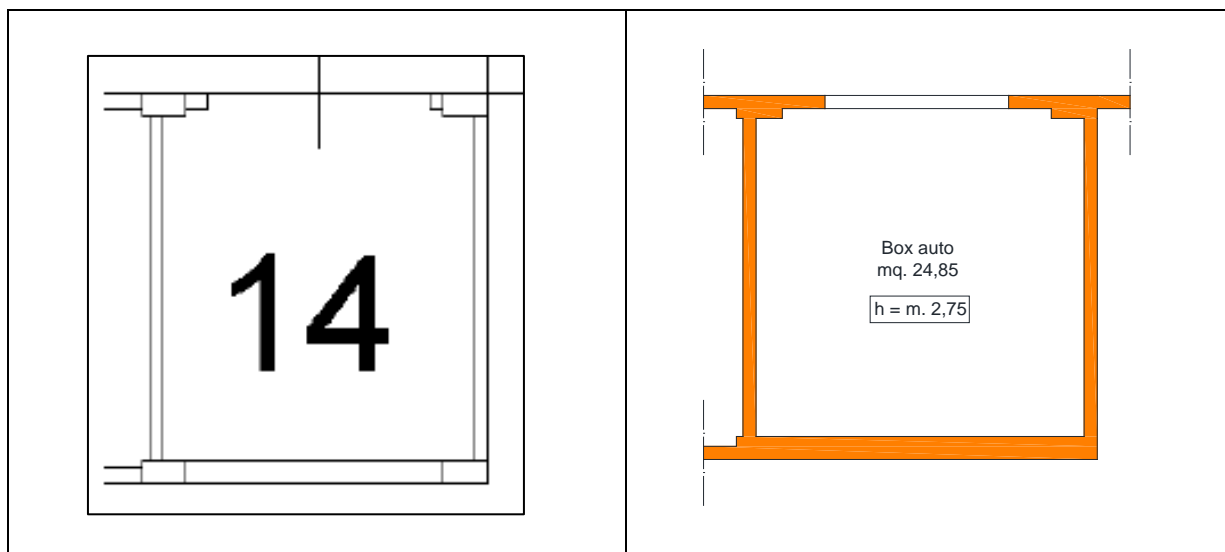
PLANIMETRIA CATASTALE IN ATTI	RILIEVO DEI LUOGHI
-------------------------------	--------------------

Come è possibile notare dal confronto tra planimetria di cui al rilievo eseguito e quella inserita nella scheda catastale, non sono state riscontrate difformità.

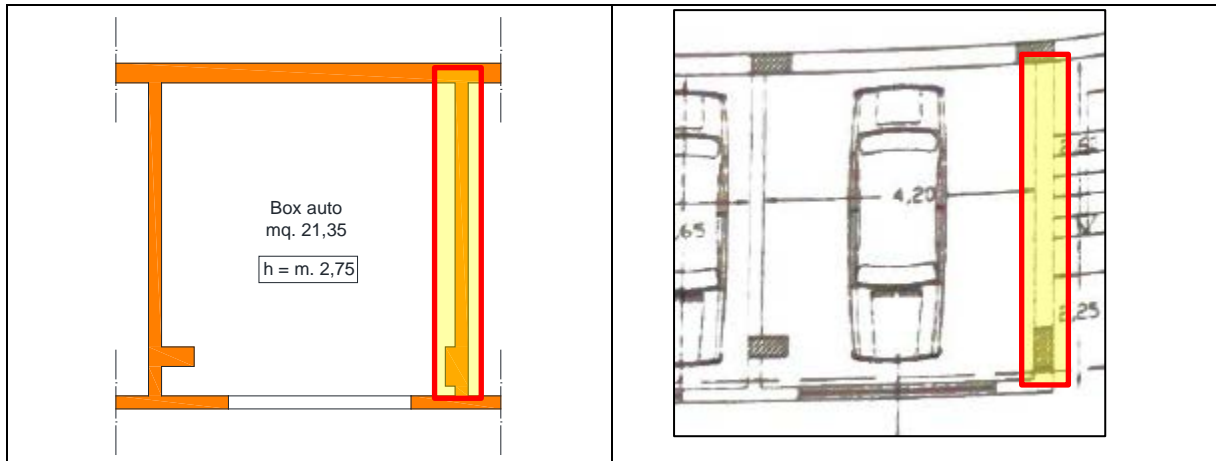
Per il bene di cui al sub 20 si riscontra la seguente situazione tra lo stato assentito e lo stato dei luoghi.

Come si evince dal confronto appena riportato, lo stato dei luoghi del cespite in parola risulta essere difforme rispetto allo stato autorizzato in ordine alla realizzazione della parete che divide il bene dal vano scala di uno spessore minore rispetto a quanto autorizzato.

Detta difformità comporta una variazione volumetrica dell'unità immobiliare, per cui la stessa non è sanabile ai sensi dell'art. 36 del Decreto del Presidente della Repubblica del 06.06.2001 n. 380, ripristinando dunque lo stato autorizzato.

Per la difformità del bene di cui al sub. 20 non può richiedersi sanatoria ai sensi dell'art. 36 del Decreto del Presidente della Repubblica del 06.06.2001 n. 380, per cui andrebbe ripristinato lo stato autorizzato dalla Variante prot. n. 8895 del 30.07.2013. In questa sede si stima in € 2.000,00 i costi complessivi (comprensivi di spese tecniche e di trasporto a rifiuto del materiale di risulta) relativi ai lavori di ripristino dello stato assentito i quali verranno detratti dalla stima finale.

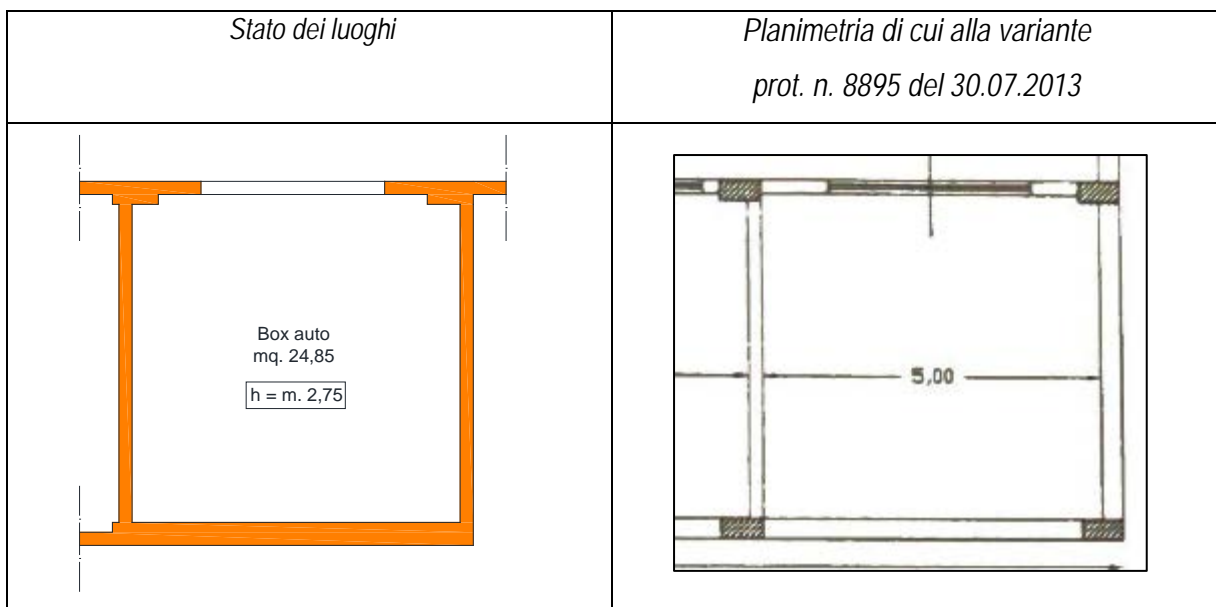
Per il bene di cui al sub 14 si riscontra la seguente situazione tra lo stato assentito e lo stato dei luoghi.

Come si evince dal confronto appena riportato, lo stato dei luoghi del cespite di cui al sub. 14 risulta essere conforme rispetto allo stato autorizzato.
