TRIBUNALE CIVILE DI CAGLIARI

Relazione di perizia relativa al valore residuo dei beni immobili inerenti il Fallimento n°32/2015 **“Co.pre.dil. S.r.l. in liquidazione”**

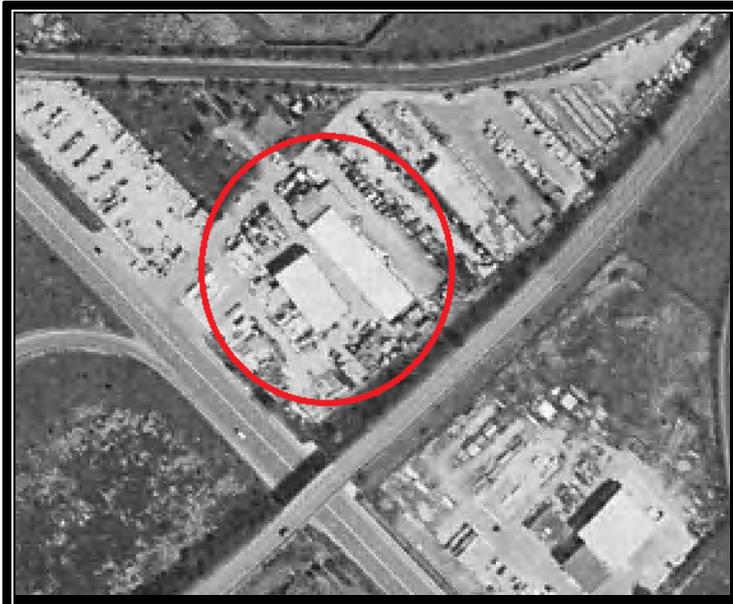
Successivamente, presumibilmente tra il 1998 ed il 2002, il fabbricato condonato è stato ampliato, e sono stati realizzati altri corpi di fabbrica in assenza di atto abilitativo.

Foto aerea del 2003: la configurazione sembra essere quella attuale: Sardegna Geoportale

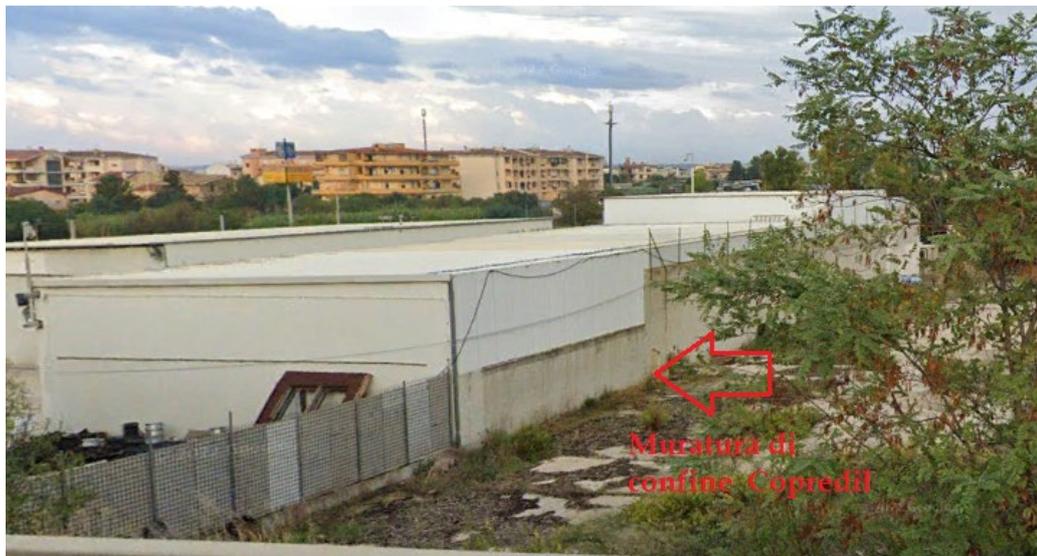
Gli ampliamenti volumetrici apportati sono stati realizzati con travi metalliche e pannellature prefabbricate, mentre il muro perimetrale nord con le pilastrate in muratura originarie (lungo il muro di confine nord con altrui proprietà) sono rimaste invariate, così come, presumibilmente, la fila di pilastri metallici a sostegno della tettoia originaria.

Vista da Google Street View del muro di confine/parete in oggetto dalla S.S. 125

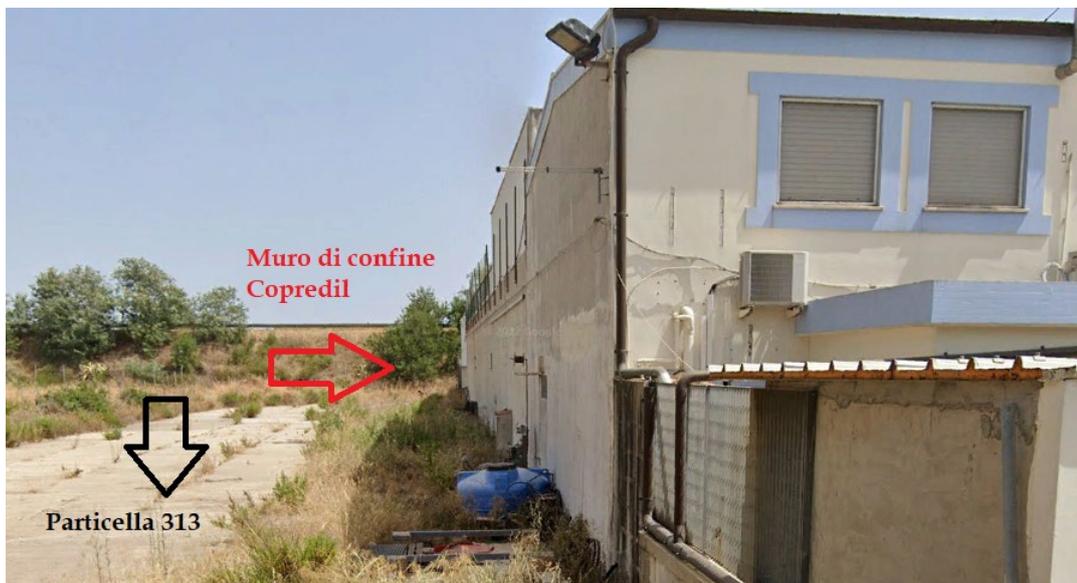
Vista da Google Street View del muro di confine/parete in oggetto dalla part.313: muratura preesistente.

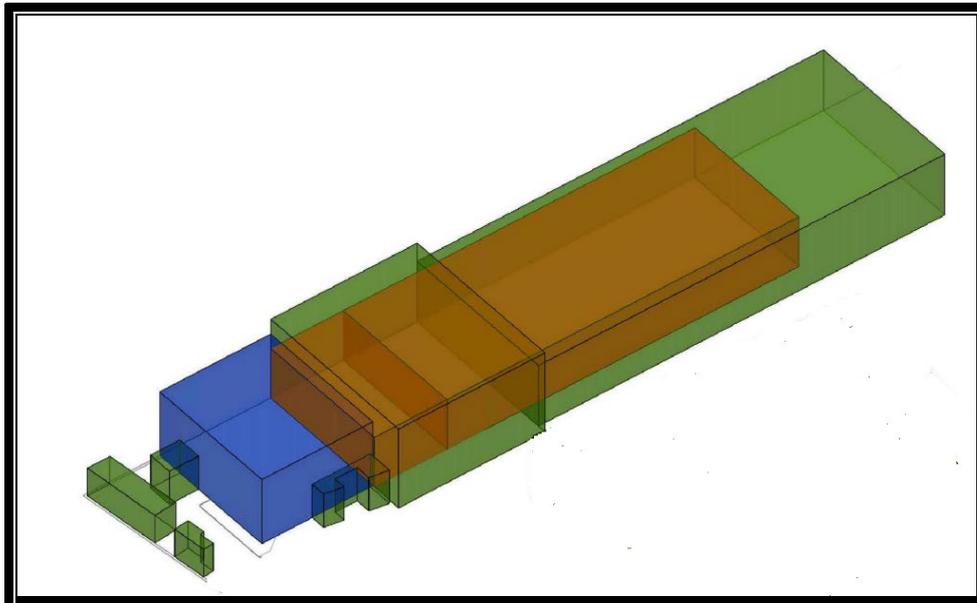
- Nel **corpo di fabbrica 1 Edificio Uffici**, risultano difformi le seguenti opere:
 - **Al piano terra:**
 - È stato ampliato l'ingresso della zona vendita cambiando la destinazione d'uso del loggiato ad area esposizione;
 - Sono stati ampliati gli uffici;
 - E' stata modificata la suddivisione interna degli uffici;
 - E' stato realizzato un piccolo vano laterale;
 - **Al primo piano:**

- È stato ampliato e annesso un vano di circa 35 mq;
- E' stata modificata lievemente la suddivisione interna;
- Sono state chiuse due finestre in due stanze che ora ne risultano sprovviste;
- Nel **corpo di fabbrica 2 Capannone Magazzino e Vendita**, risultano difformi le seguenti opere:
 - **Al piano terra:**
 - È stato ampliato il magazzino;
 - E' stata ampliata e chiusa la tettoia;

Rappresentazione in 3D: in blu il fabbricato uffici (Fabbricato 1 Conc. In Sanatoria del 1986); in giallo il magazzino e la tettoia (Conc. In Sanatoria del 1986); in verde gli ampliamenti del magazzino e della tettoia (fabbricato 2) e dei volumi tecnici.

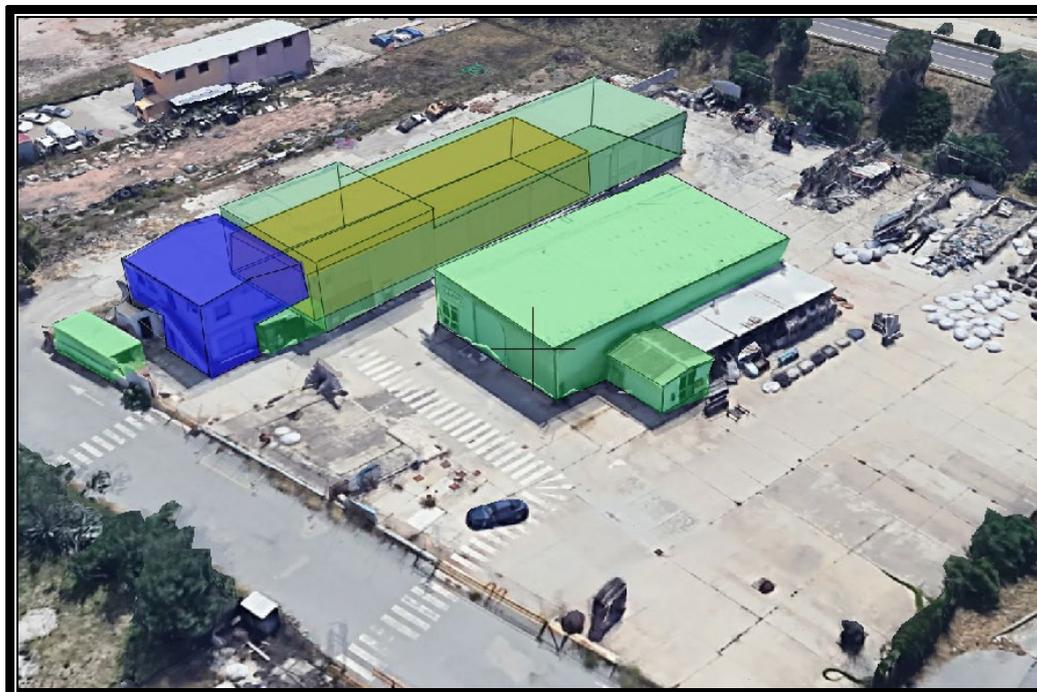
Rappresentazione in 3D: in blu il fabbricato uffici (Fabbricato 1 Conc. In Sanatoria del 1988); in giallo il magazzino e la tettoia da ripristinare (Conc. In Sanatoria del 1988); in verde gli ampliamenti del magazzino e della tettoia (fabbricato 2) ed i volumi tecnici da eliminare

Avendo subito il fabbricato un ampliamento, si ritiene ammissibile riportare lo stato attuale a quello originale della concessione del 1988 eliminando a tal scopo le superfetazioni realizzate nel tempo e già elencate in perizia e riportando il fabbricato allo stato iniziale coincidente con l’ultima progettazione approvata (Concessione in sanatoria del 1988).

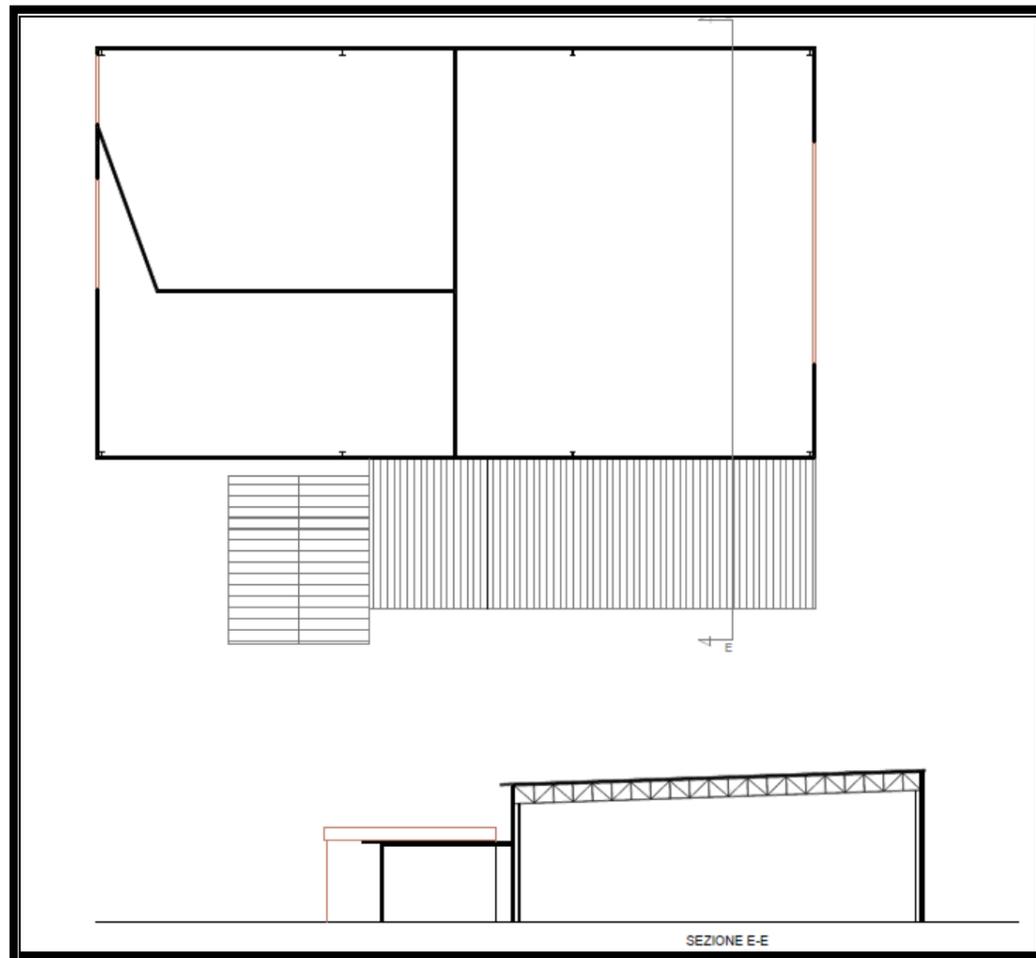
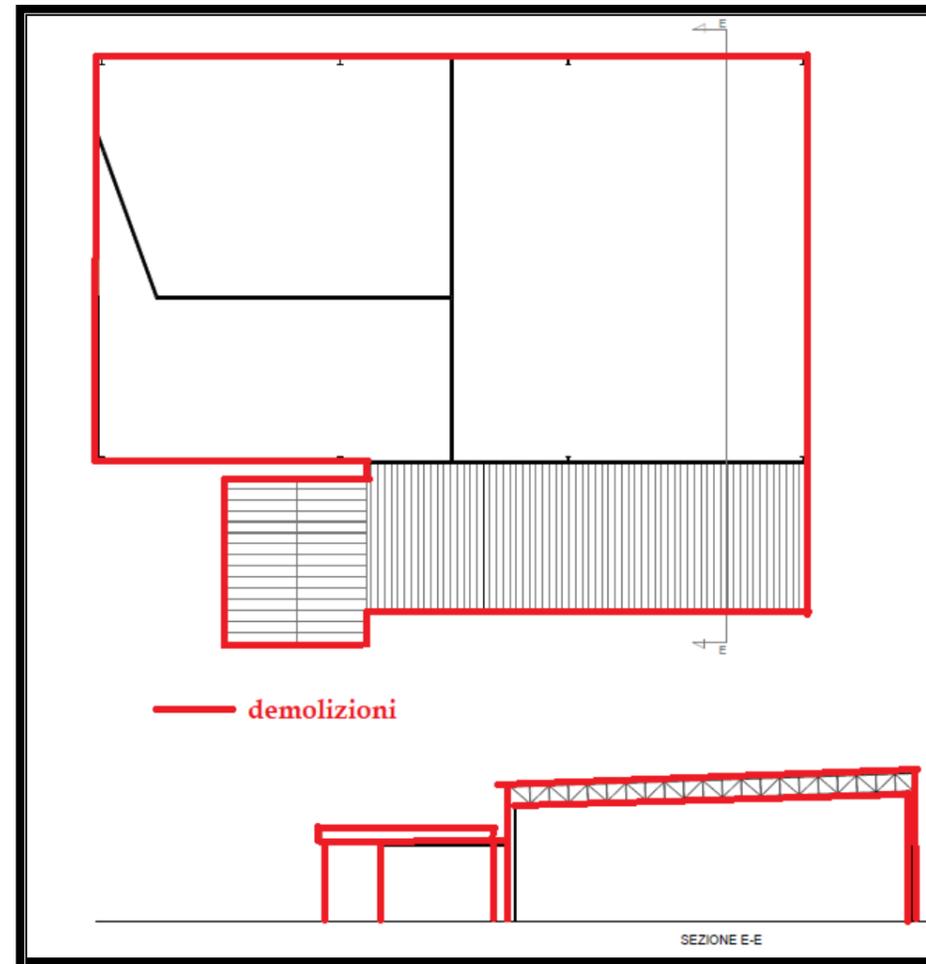
- **Il corpo di fabbrica 3 Capannone Deposito:**
 - È stato edificato in assenza di concessione edilizia e va demolito;

Stato attuale: sezione e pianta fabbricato 3: stato attuale **interamente da demolire**
