RELAZIONE TECNICA DESCRITTIVA

Il sottoscritto Dr. Agr. Paolo Pizzichelli è stato incaricato dal Curatore del Fallimento n. 40/2018 Tribunale di Perugia Società . Rag. Stefano Cruccolini di **identificare e descrivere lo stato attuale di un appezzamento di terreno agricolo sito in Perugia, Località San Fortunato della Collina, di proprietà del Fallimento.**

Accettato l'incarico ha effettuato un sopralluogo in data 26/01/2021, verificando lo stato attuale del terreno in tutte le sue porzioni, scattando anche alcune fotografie che vengono allegate alla presente relazione.

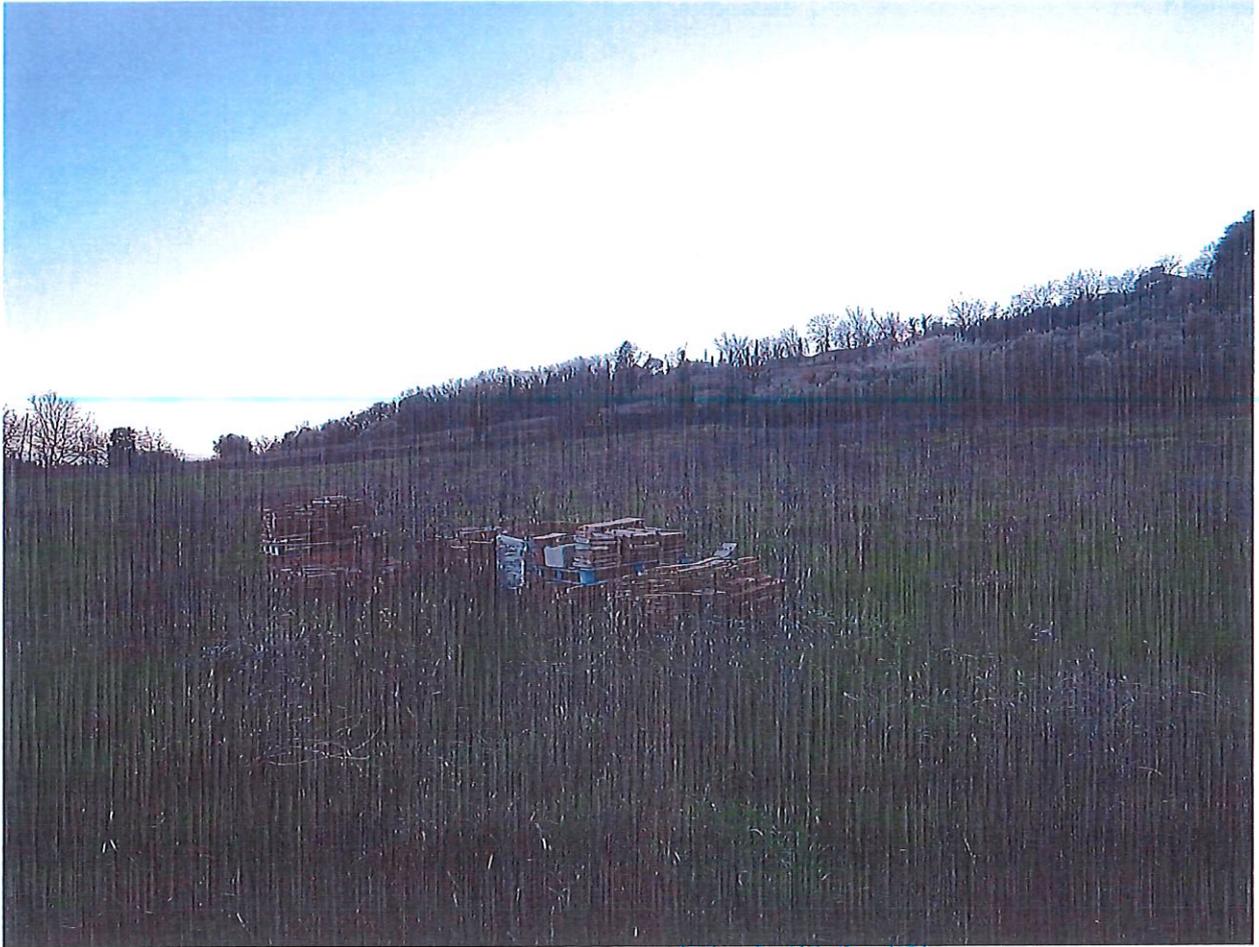
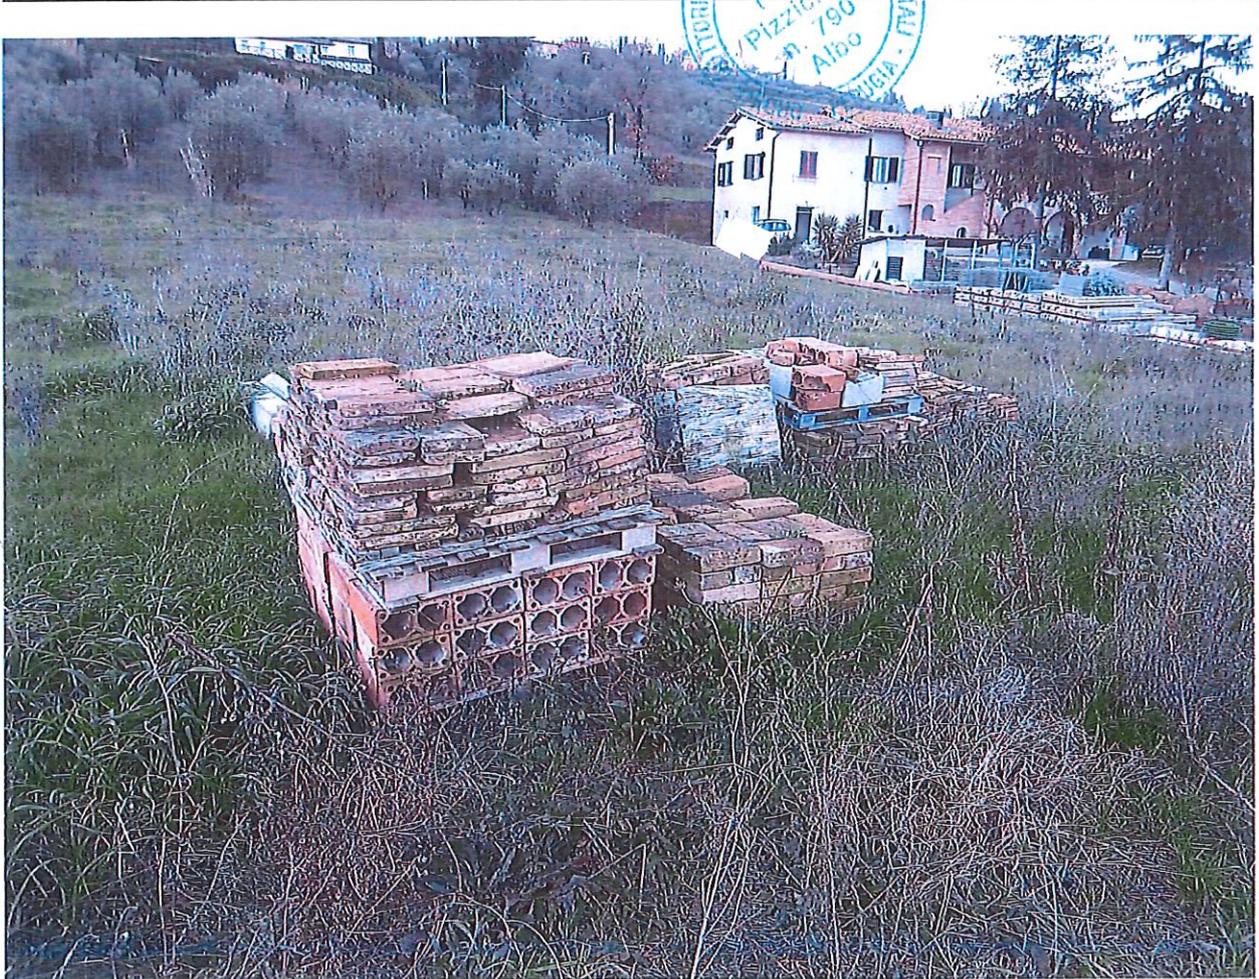
1. Nella porzione identificata in precedenza come "seminativo collinare asciutto", si rileva una mancata lavorazione meccanica del terreno, con conseguente sviluppo e crescita di flora infestante e malerbe, conseguenza di mancata esecuzione, dall'ultimo sopralluogo dello scrivente, finanche delle pratiche agricole di base, come la sfalcatura (**foto da n. 1 a n. 2**) Preme sottolineare inoltre che all'interno di detta porzione, nelle immediate vicinanze della rampa di accesso, è stato depositato del materiale edilizio (vecchie pianelle, laterizi, ecc.), che conferma il non utilizzo ai fini agricoli della porzione di terreno in questione. Tuttavia la circostanza da segnalare è che sembrerebbe trattarsi a tutti gli effetti di deposito abusivo di materiale edilizio, incompatibile con la natura agricola ed i vincoli presenti nell'area (si vedano le **foto da n. 3 a n. 4**).

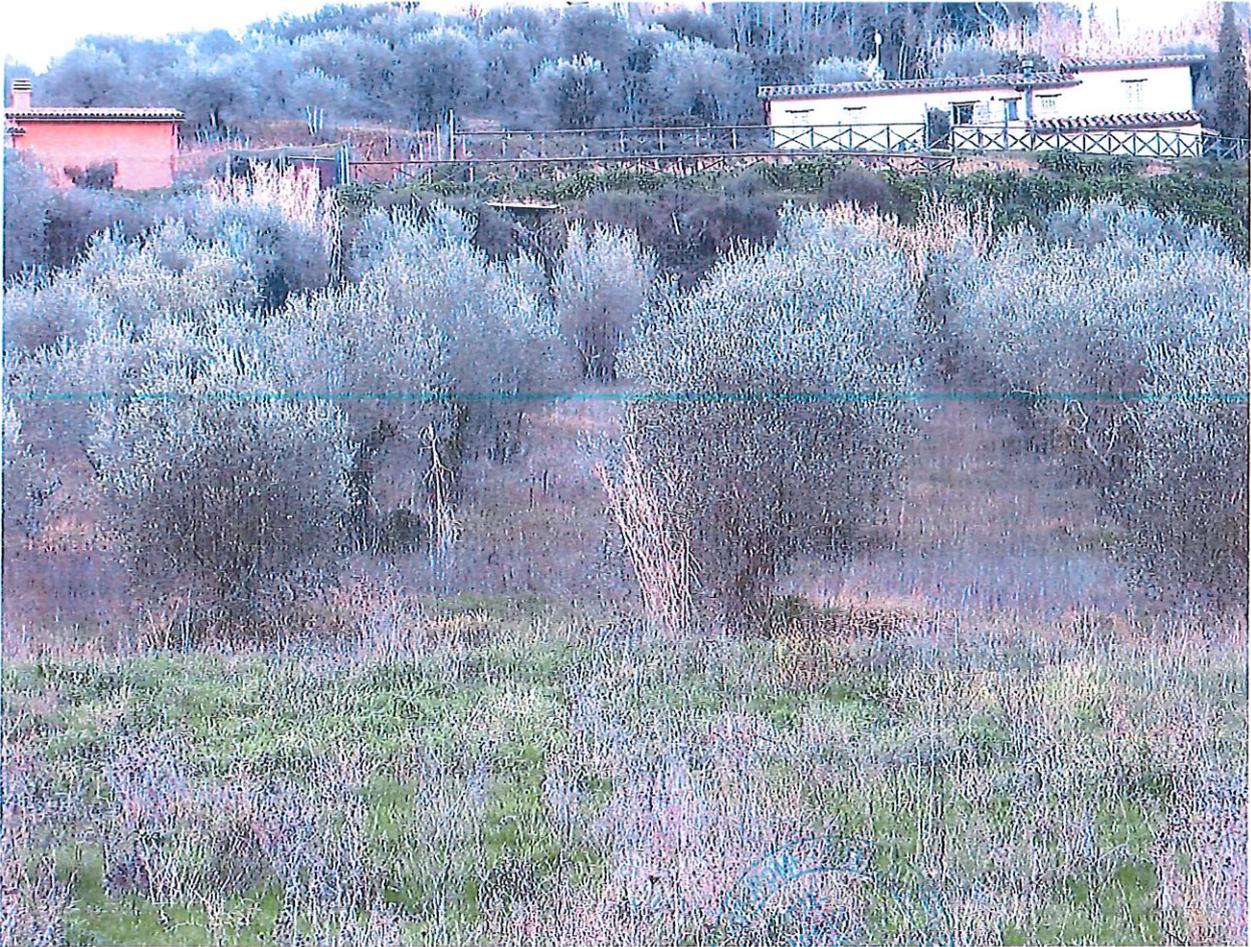
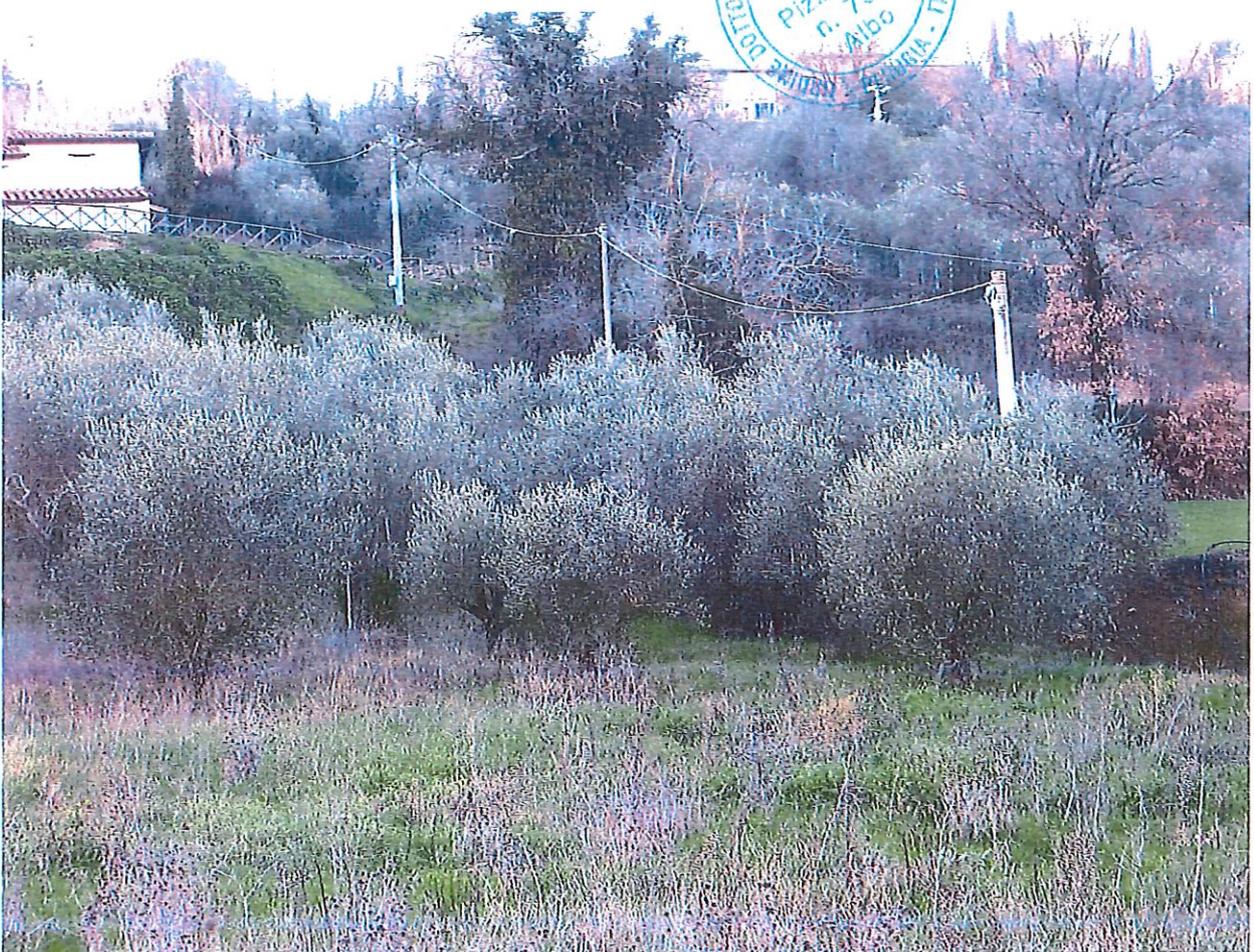
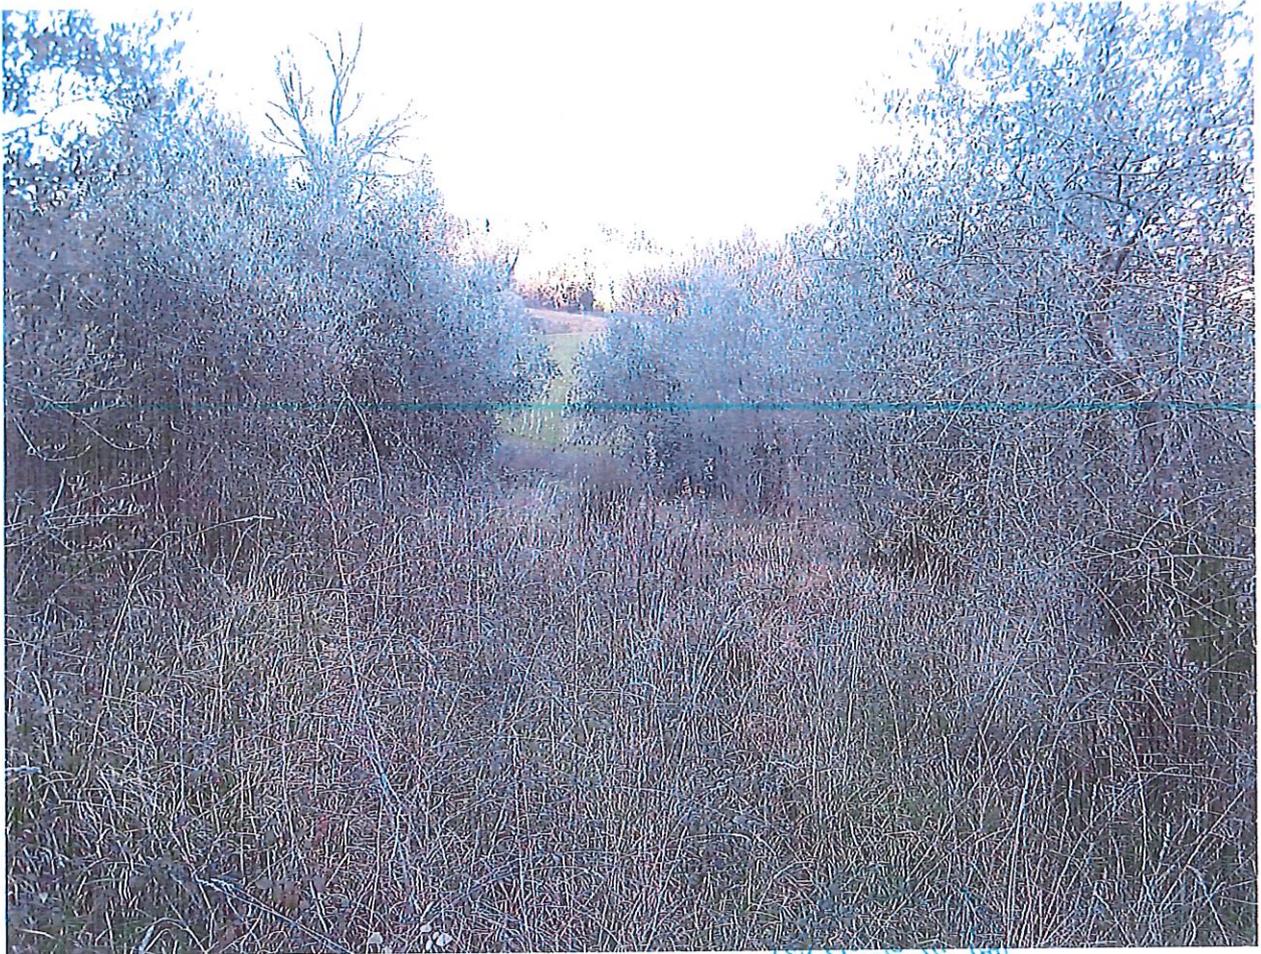
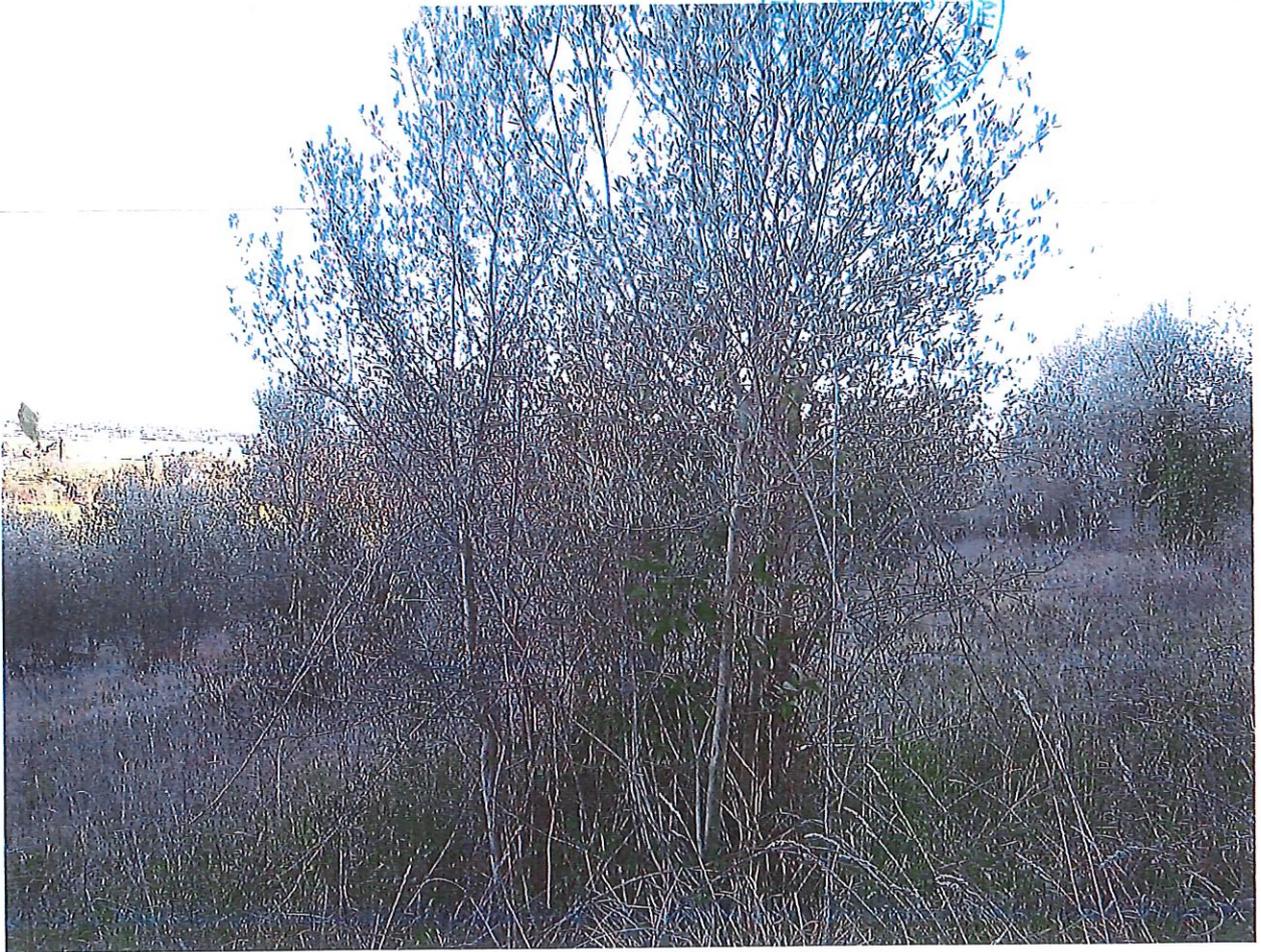
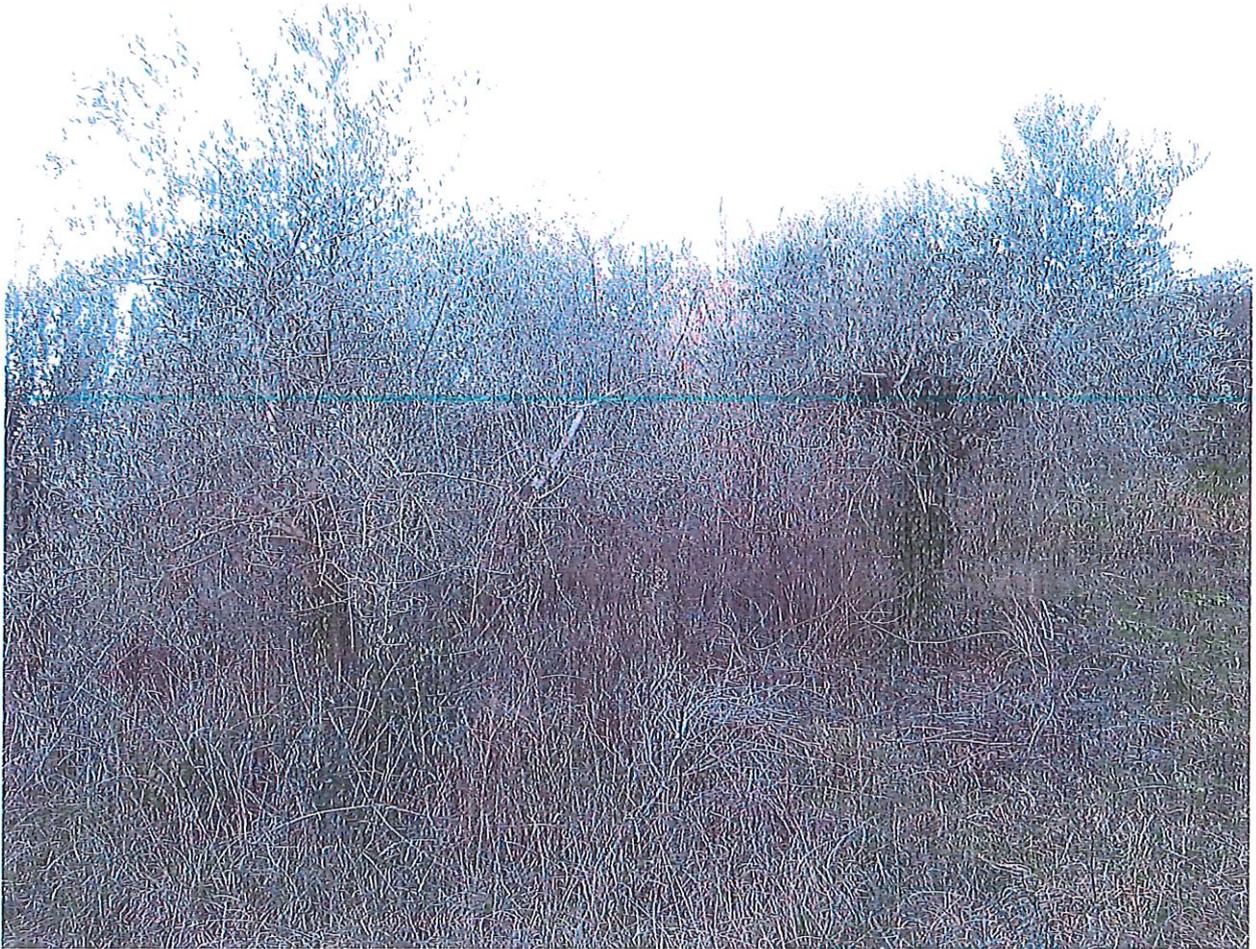
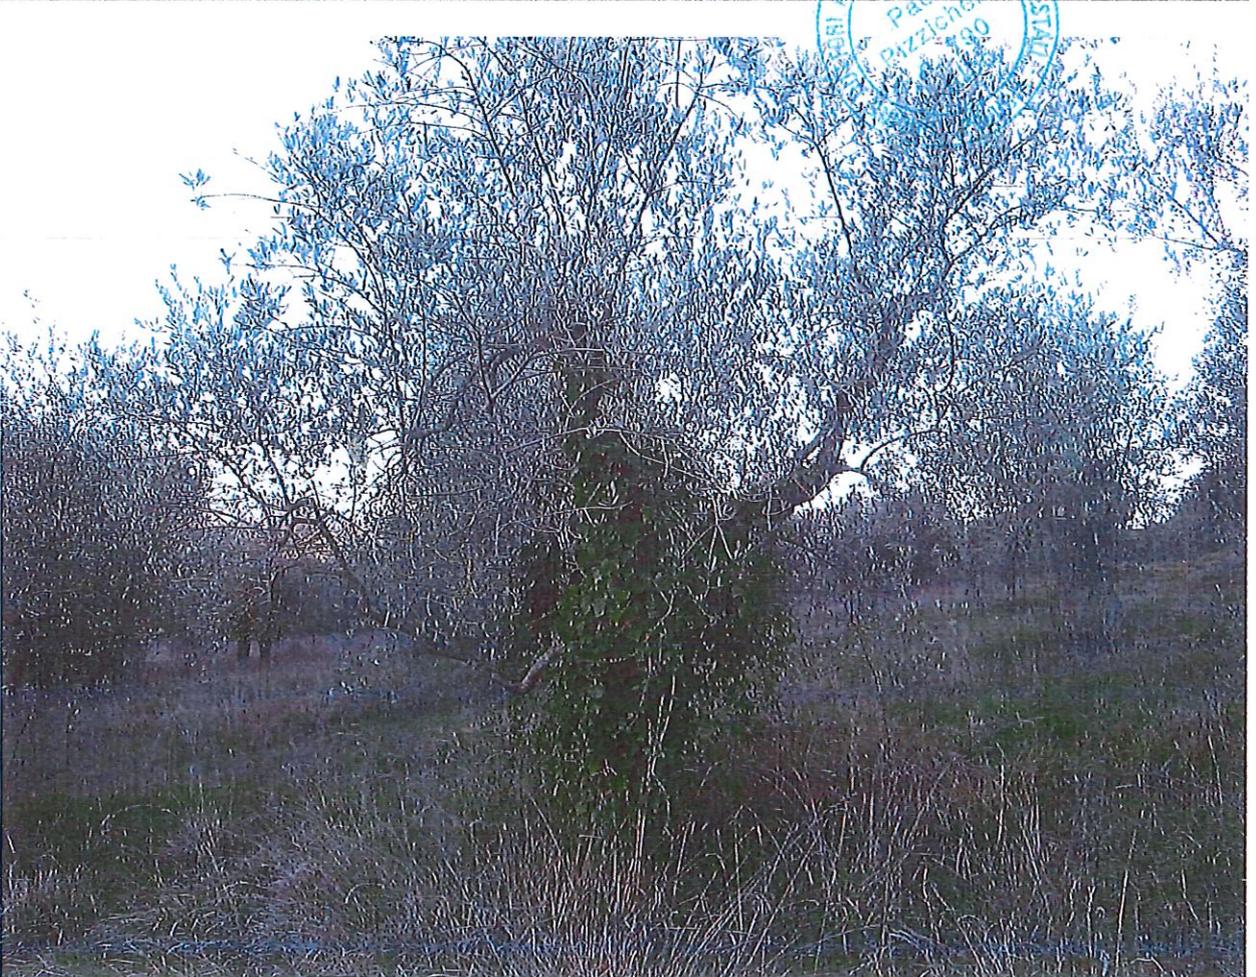
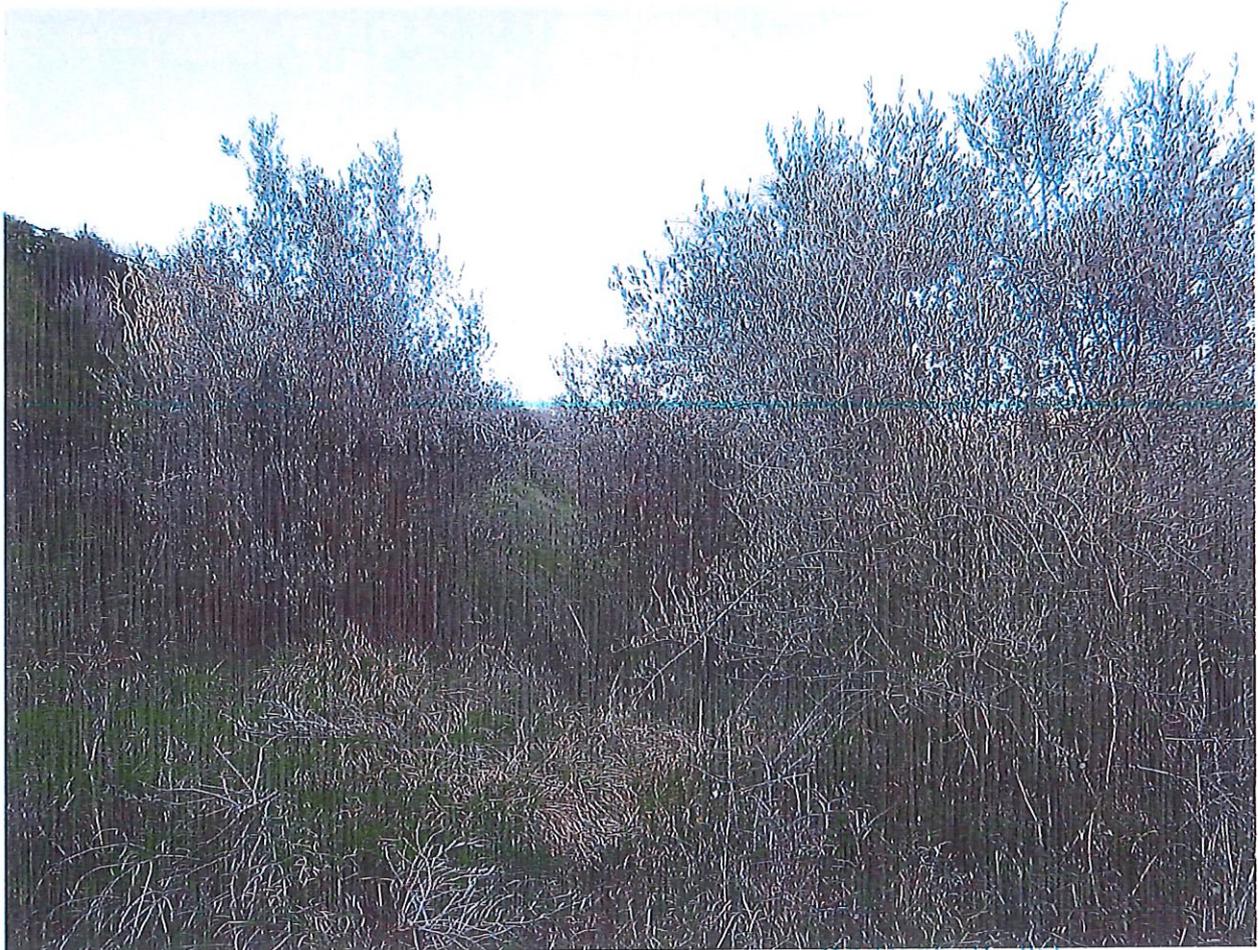
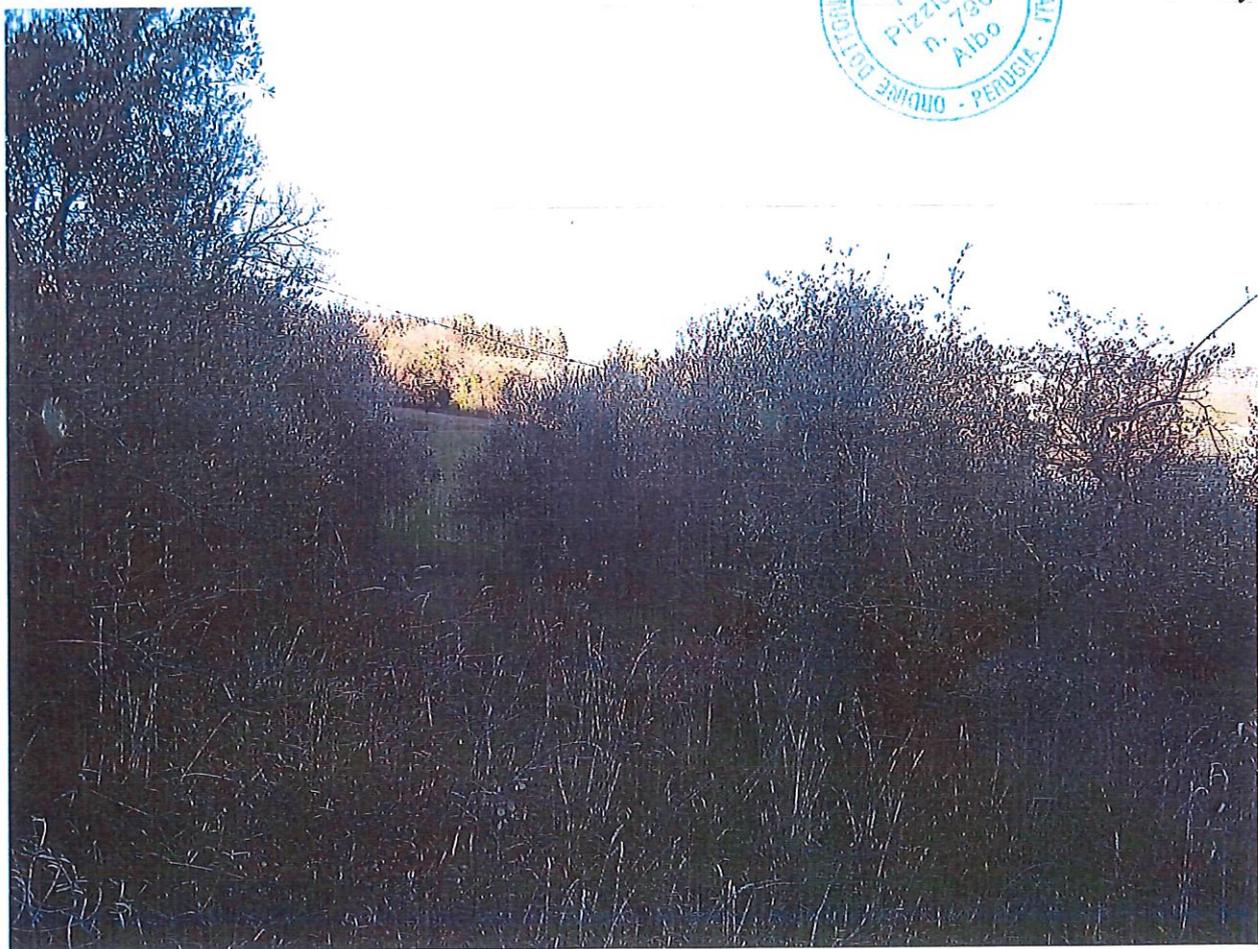
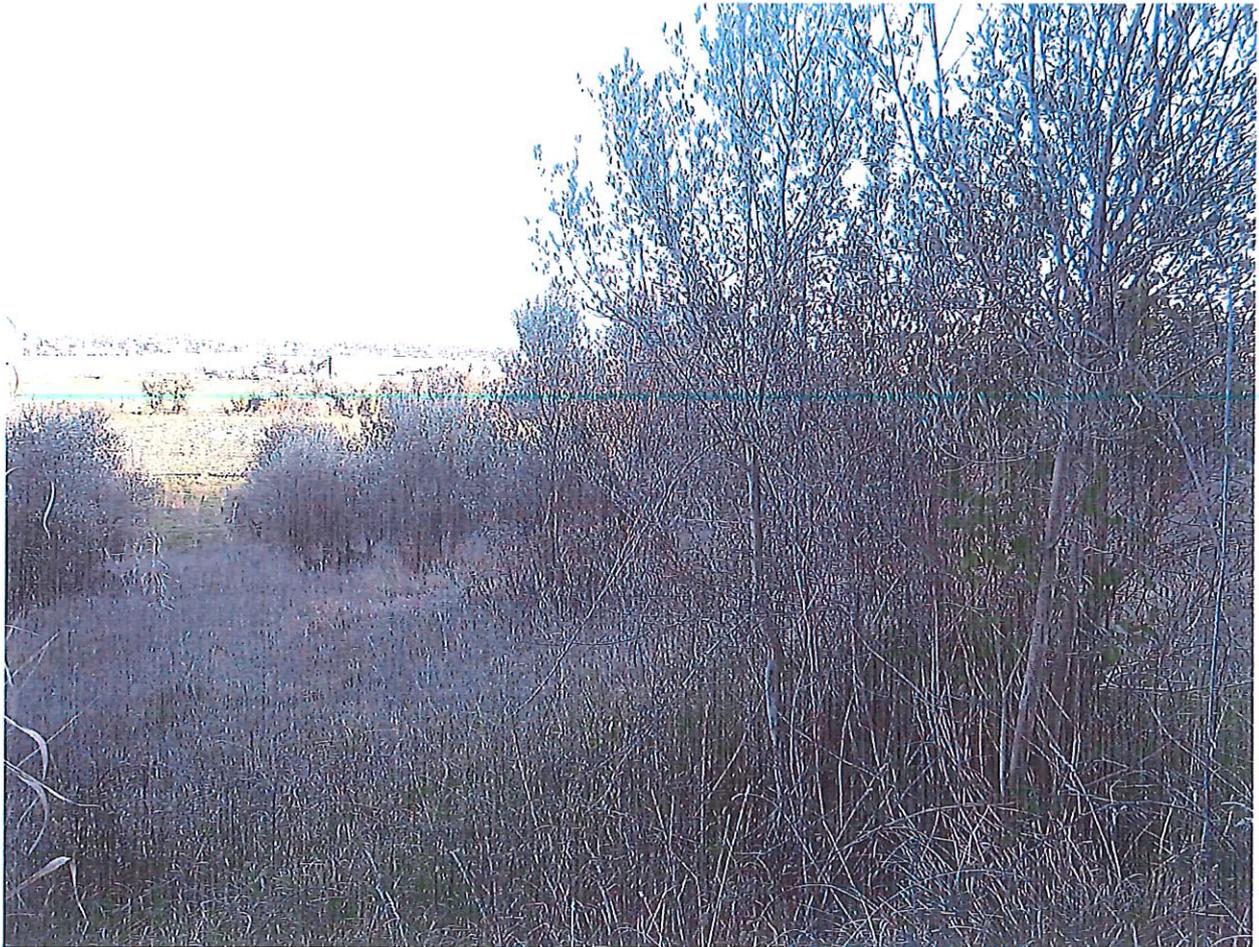
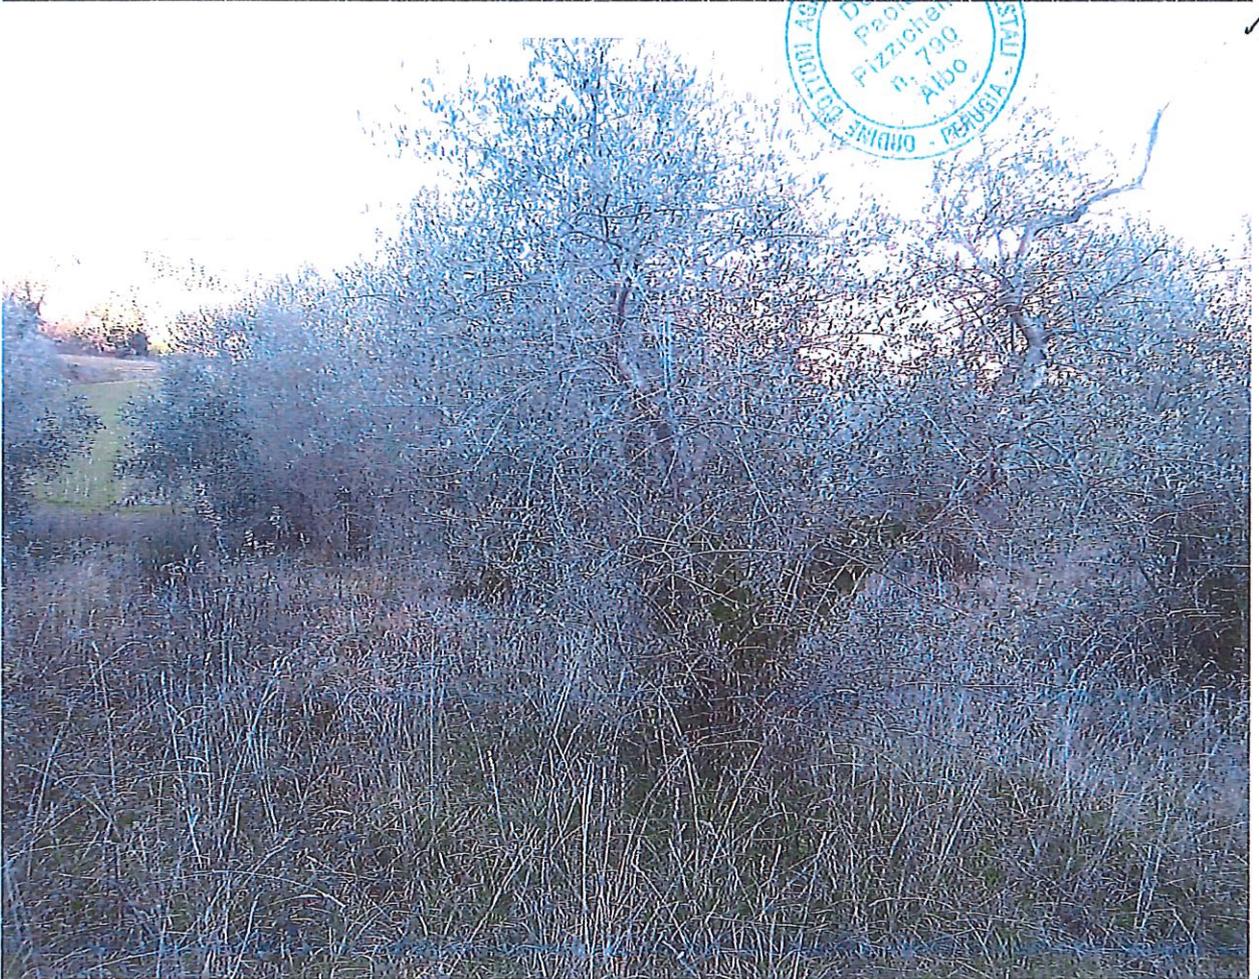
2. La porzione identificata in precedenza come "uliveto a sesto ampio, con fallanze" si presenta caratterizzata dalla presenza alla attualità dalle essenze vegetali infestanti ordinariamente presenti in un uliveto abbandonato per un periodo pluriennale. Ne è chiara testimonianza il fatto che esse si siano accresciute in modo incontrastato e diffuso. L'edera è riuscita a ricoprire in parte alcuni ulivi; in altri casi il terreno limitrofo ad alcune piante è stato colonizzato e reso inaccessibile da folti rovi. Tra l'altro tutte le piante risultano non potate già prima dell'ultimo sopralluogo, come si può anche evincere dalle foto allegate, tanto che si sono sviluppati succhioni e polloni molto lunghi e molto numerosi. Per la rimessa a coltura di dette piante saranno sicuramente necessari onerosi interventi di potatura straordinaria, con pesante riduzione delle chiome e conseguente periodo improduttivo. Il terreno inerbito sottochioma e tra le chiome si

presenta altresì abbandonato, con una crescita abbondante di piante erbacee e lianose infestanti (si vedano le **foto da n. 5 a n. 14**).
