RELAZIONE TECNICA DESCRITTIVA

Il sottoscritto Dr. Agr. Paolo Pizzichelli è stato incaricato dal Curatore del Fallimento n. 40/2018 Tribunale di Perugia Società . Rag. Stefano Cruccolini di **identificare e descrivere lo stato attuale di un appezzamento di terreno agricolo sito in Perugia, Località San Fortunato della Collina, di proprietà del Fallimento.**

Accettato l'incarico ha effettuato un sopralluogo in data 26/01/2021, verificando lo stato attuale del terreno in tutte le sue porzioni, scattando anche alcune fotografie che vengono allegate alla presente relazione.

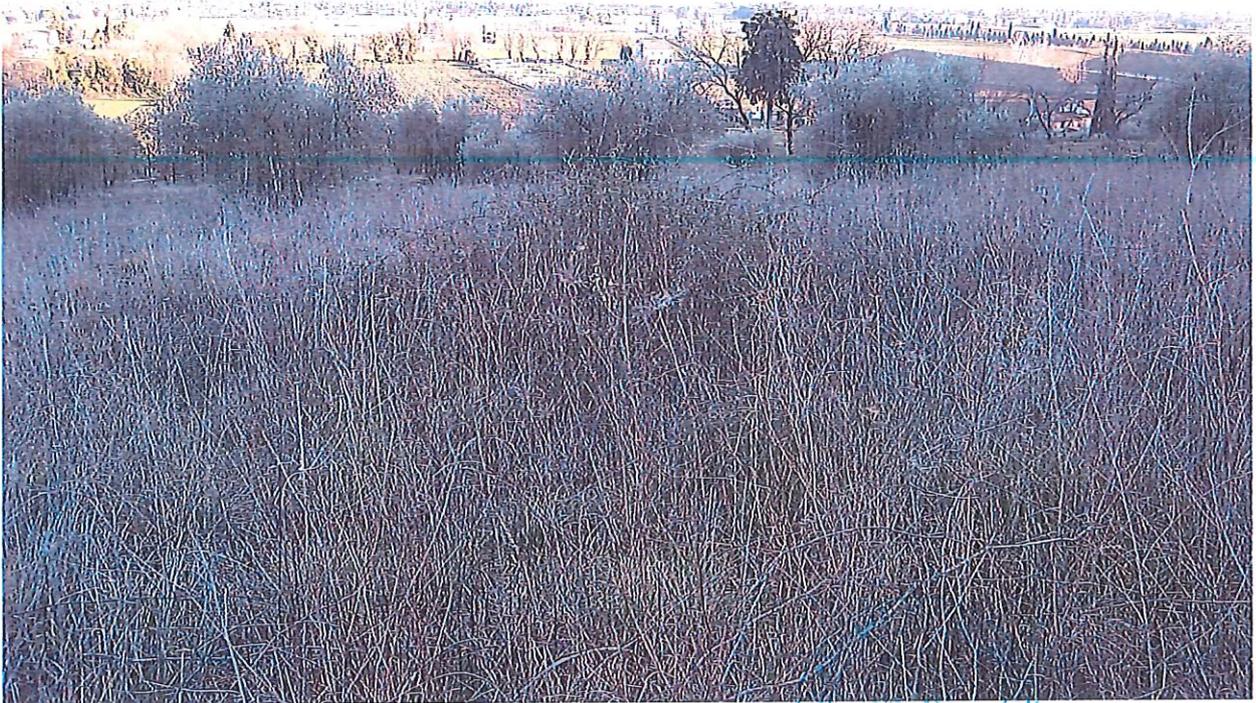
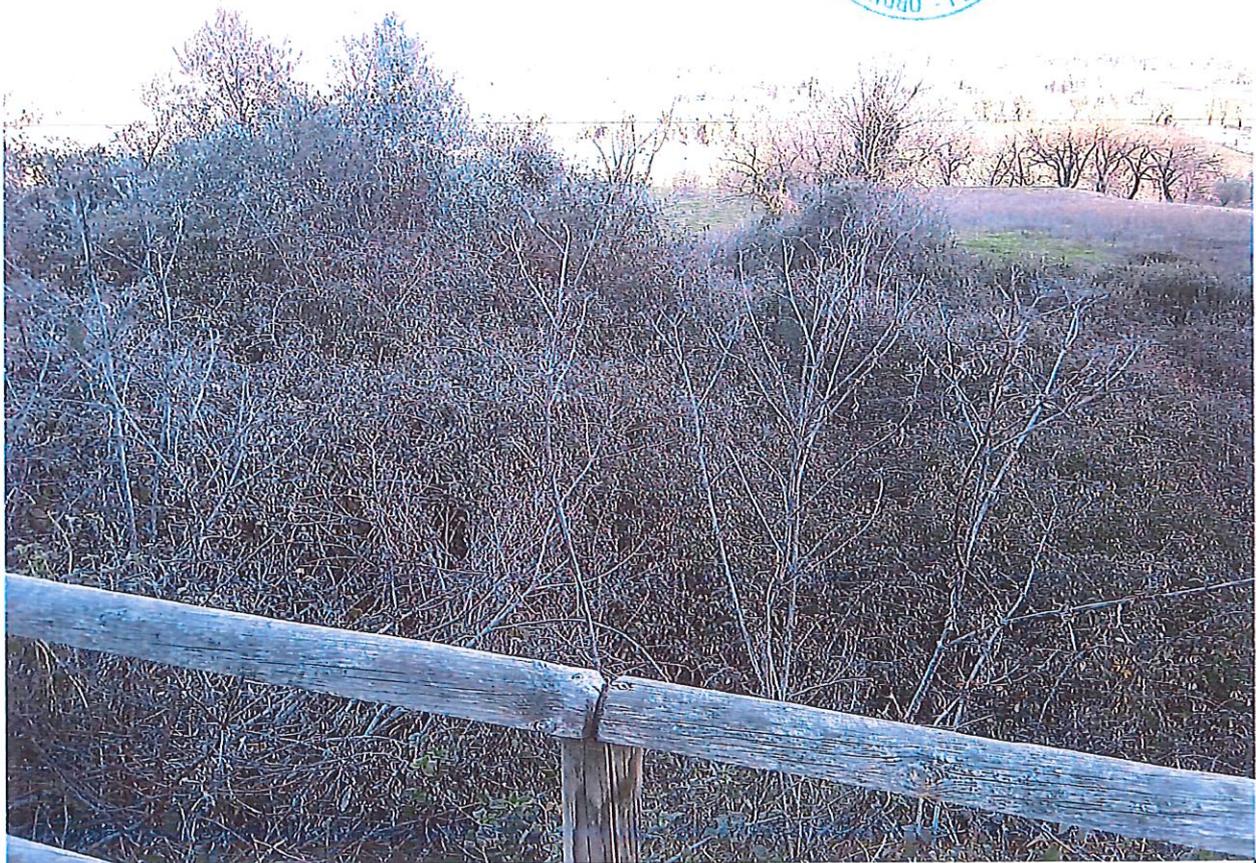
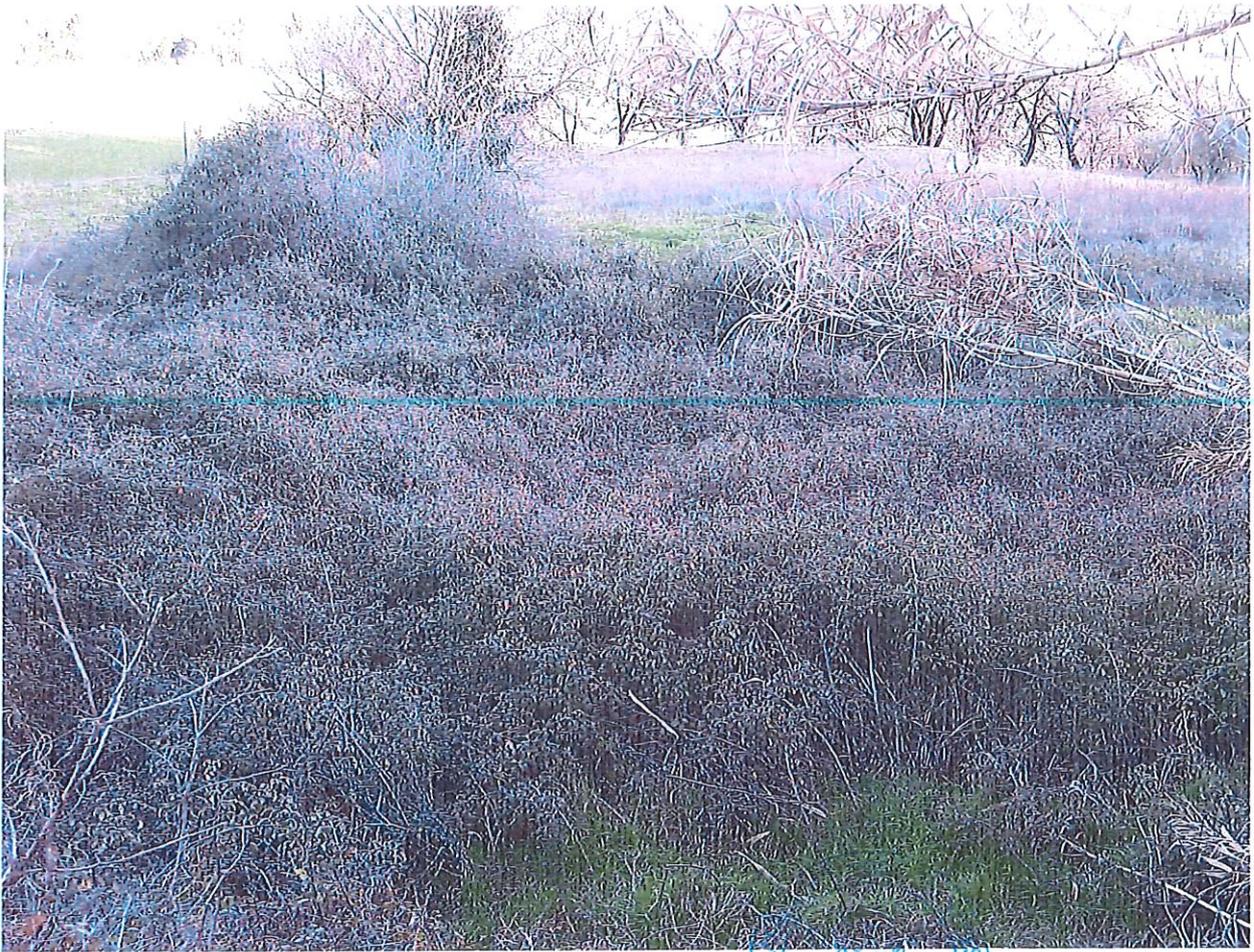
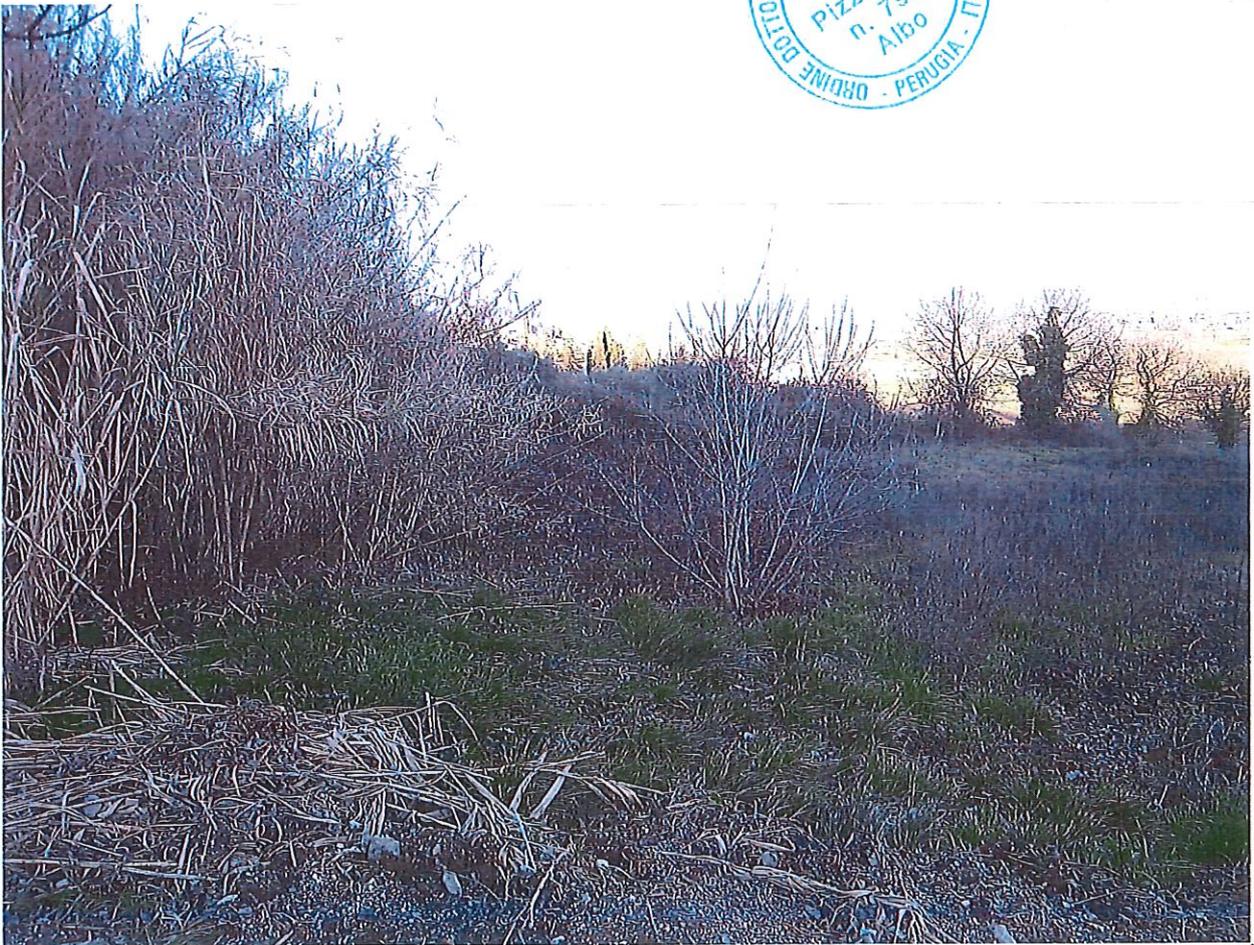
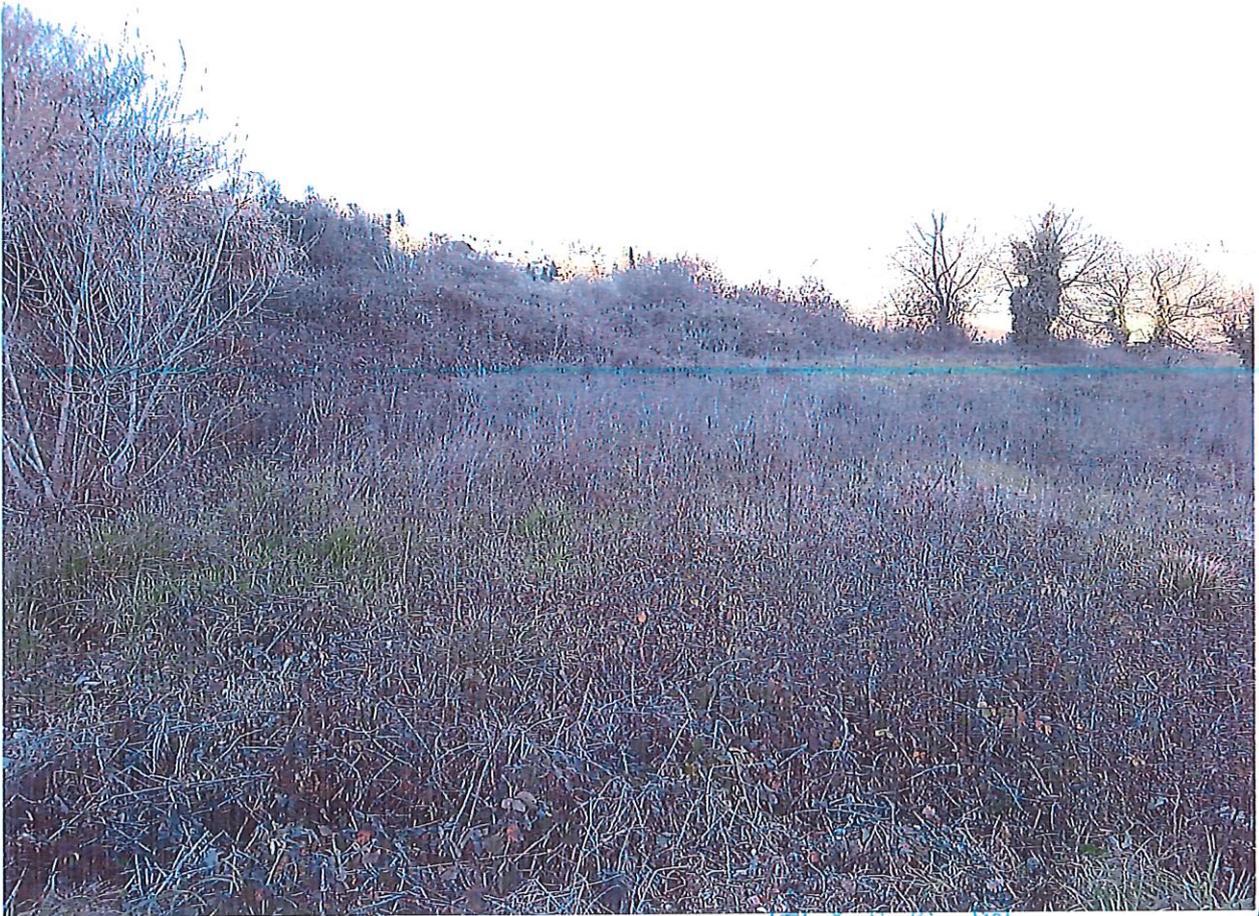
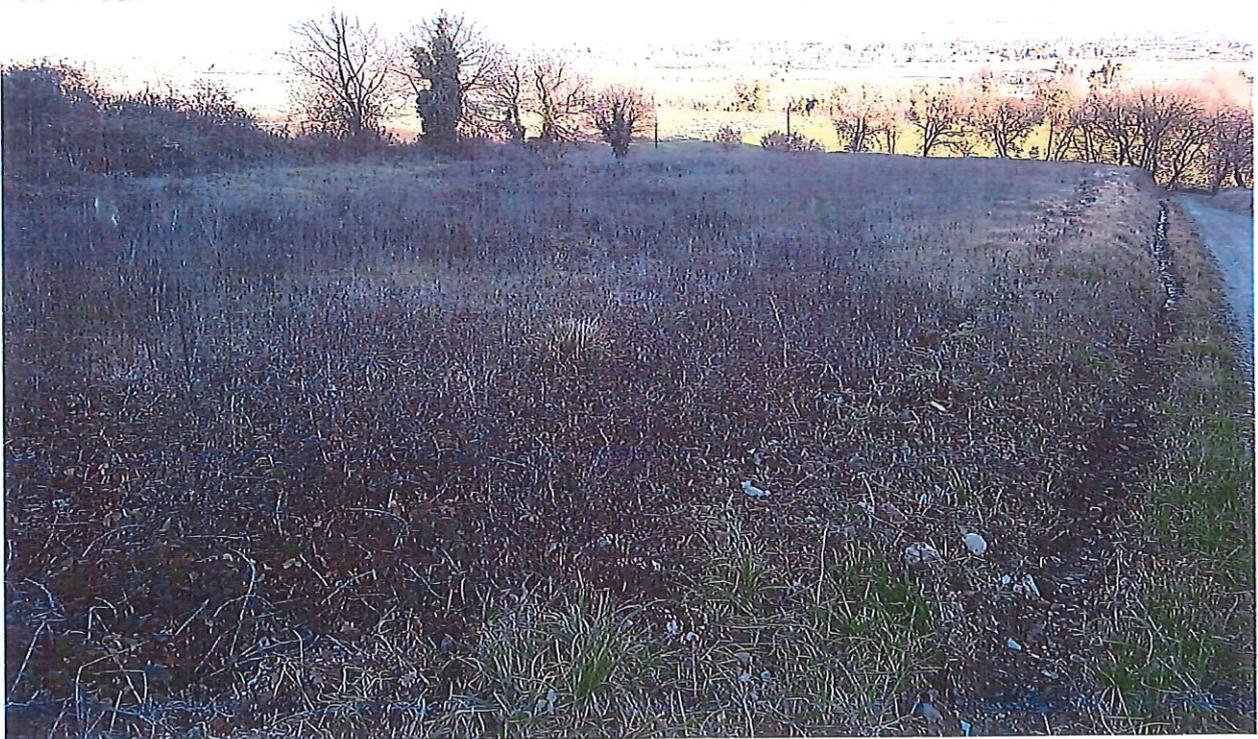
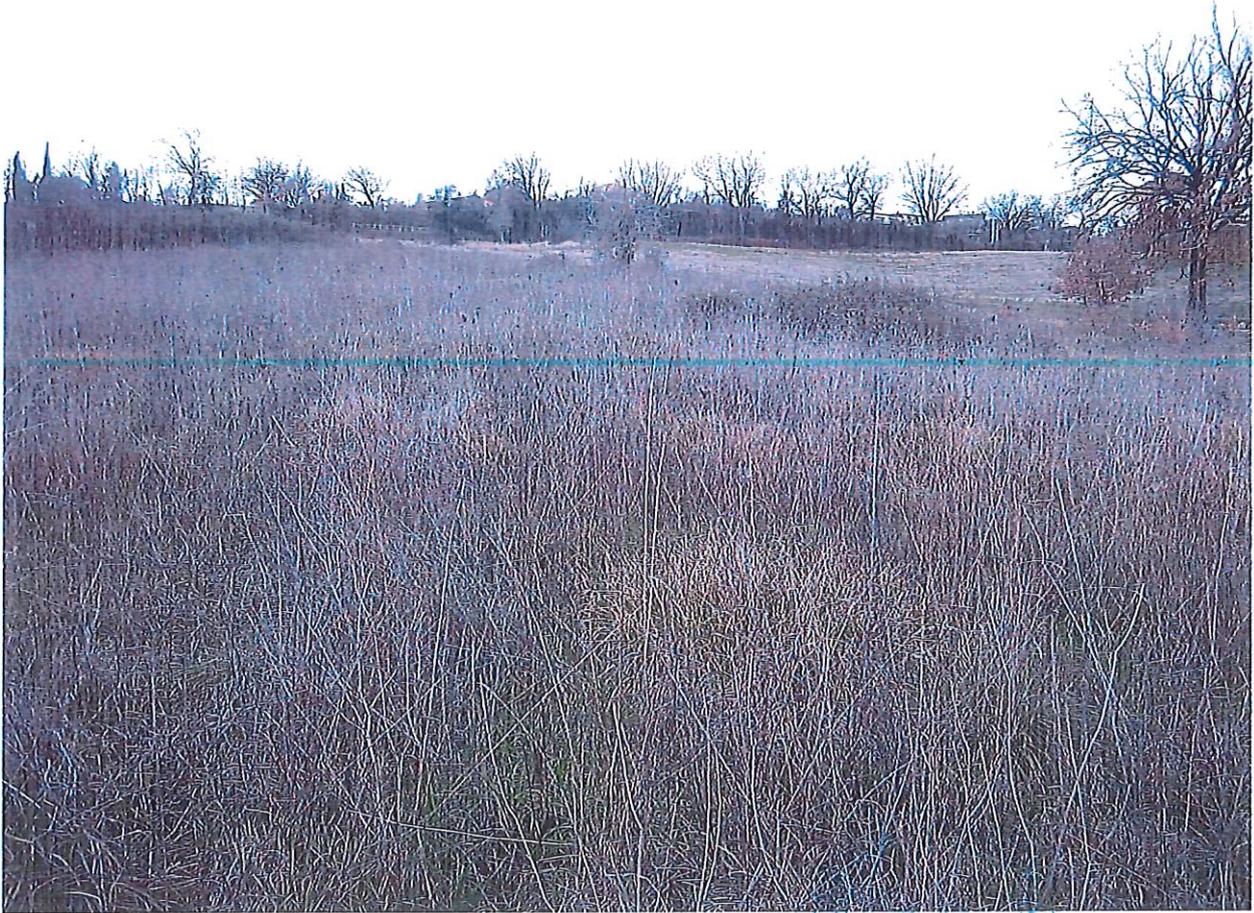
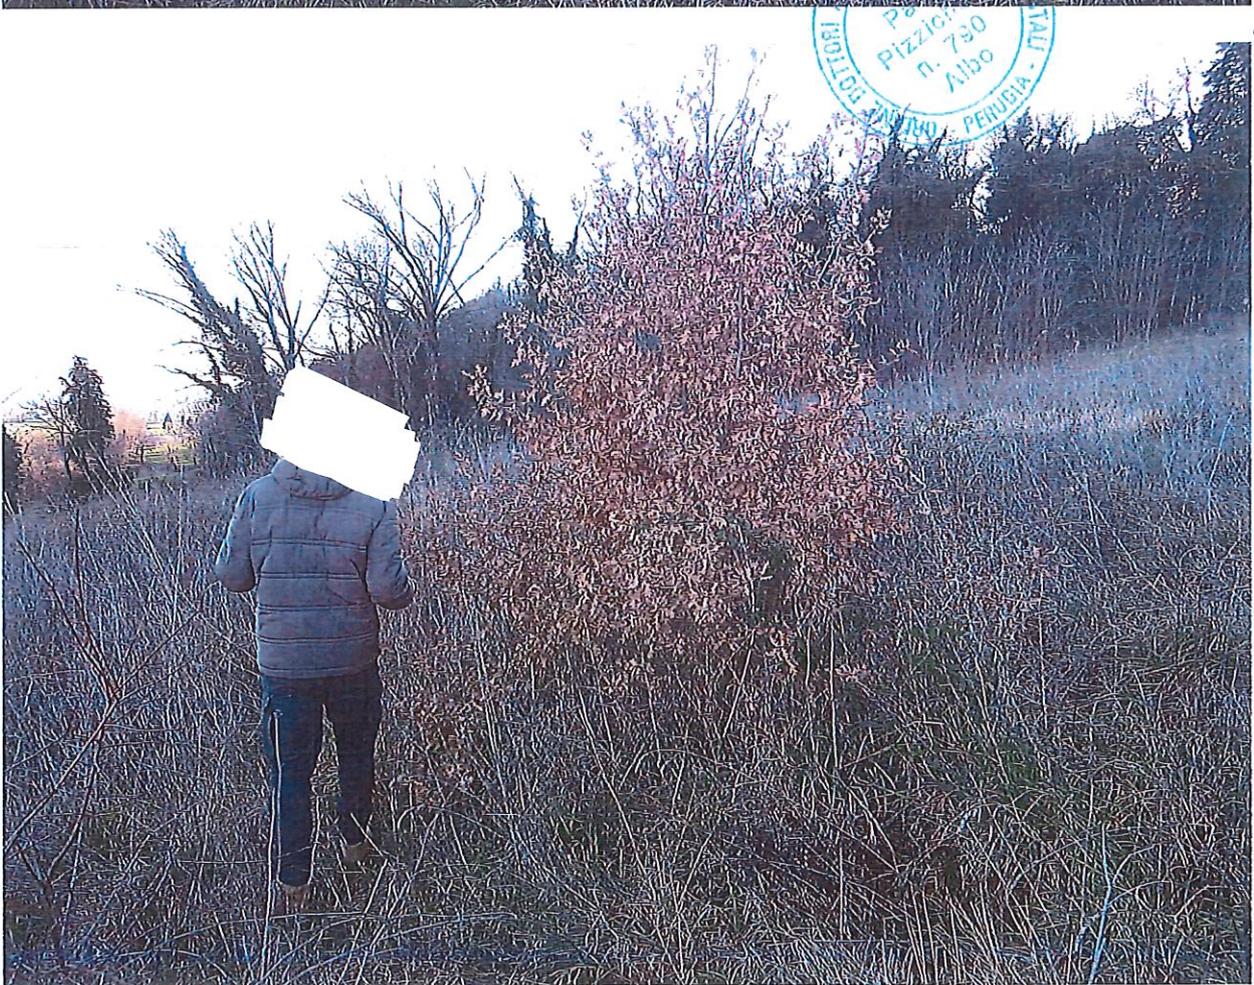
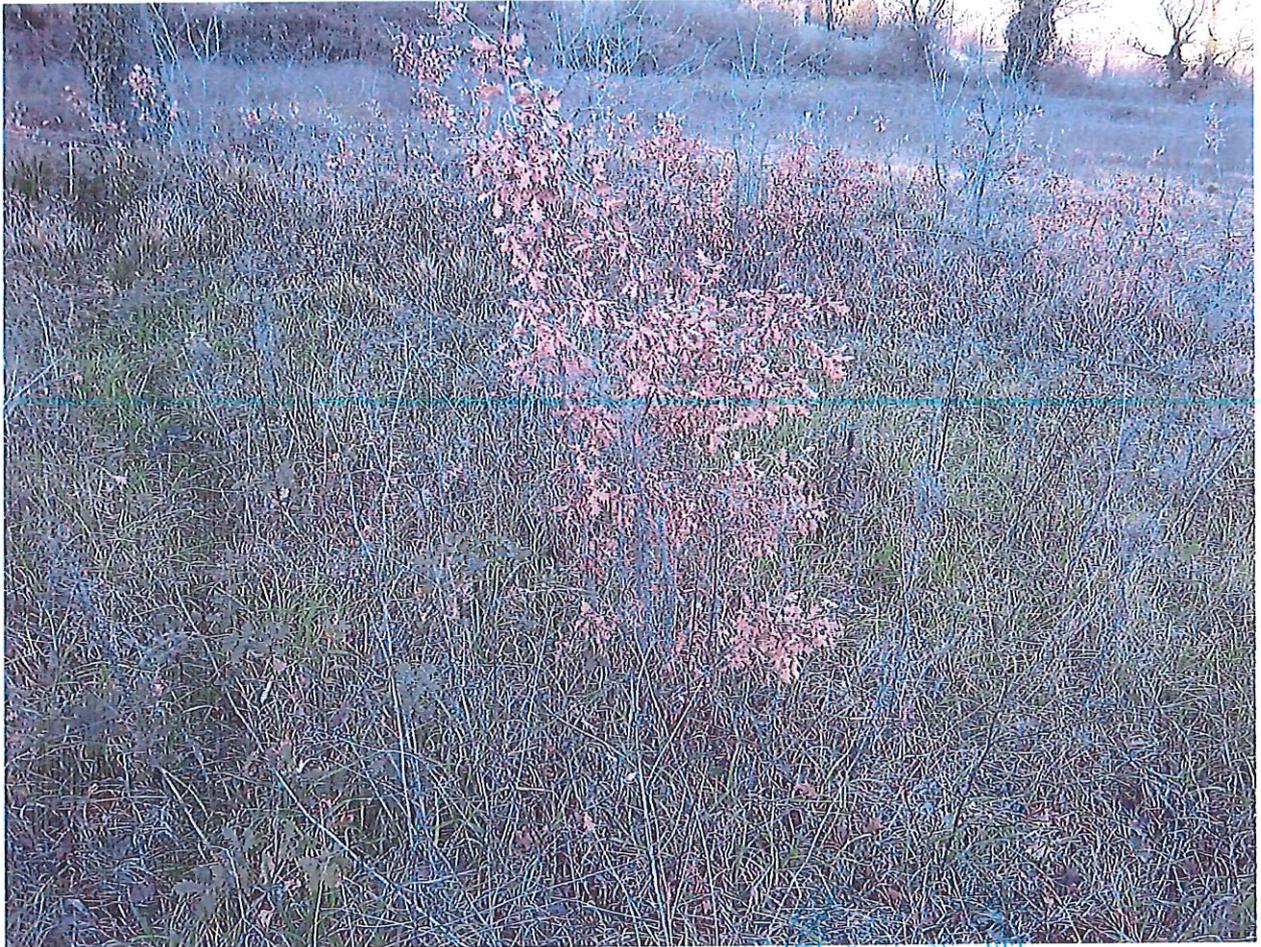
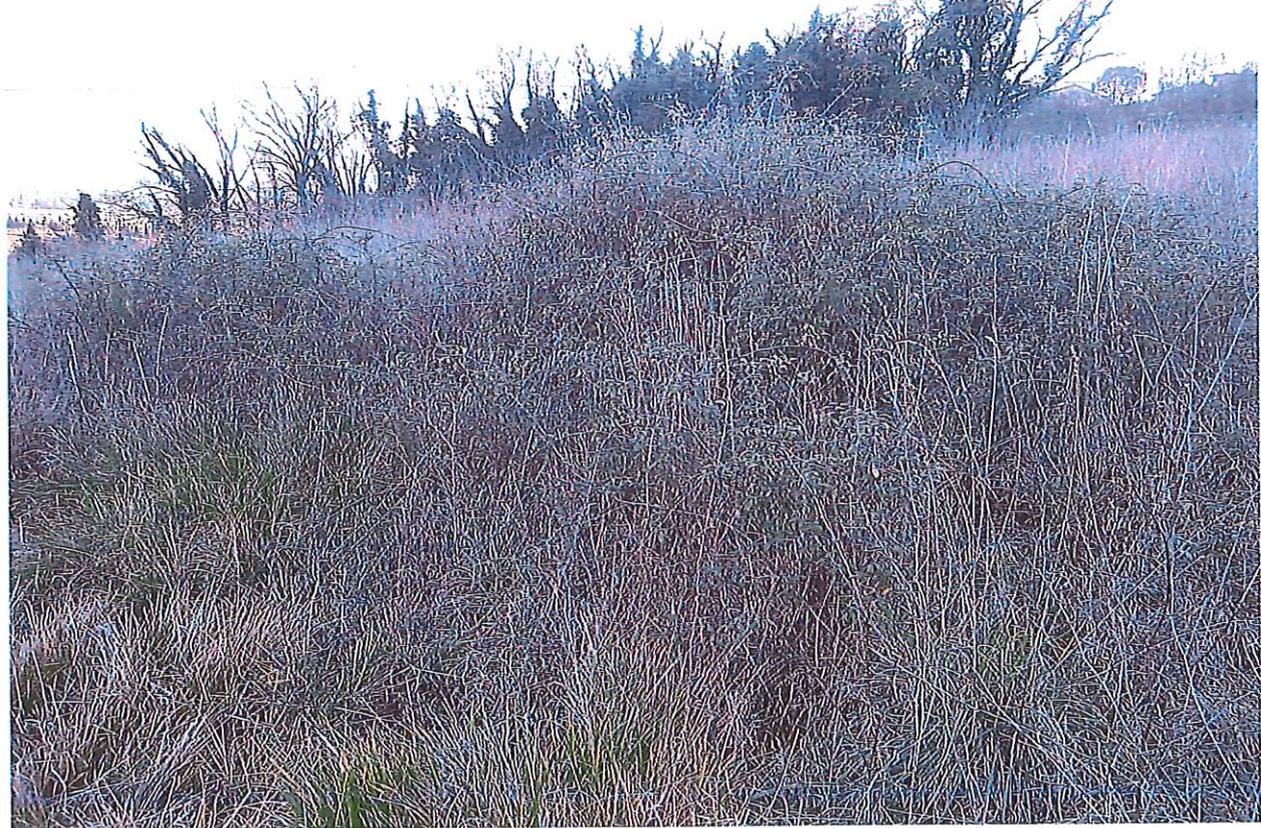
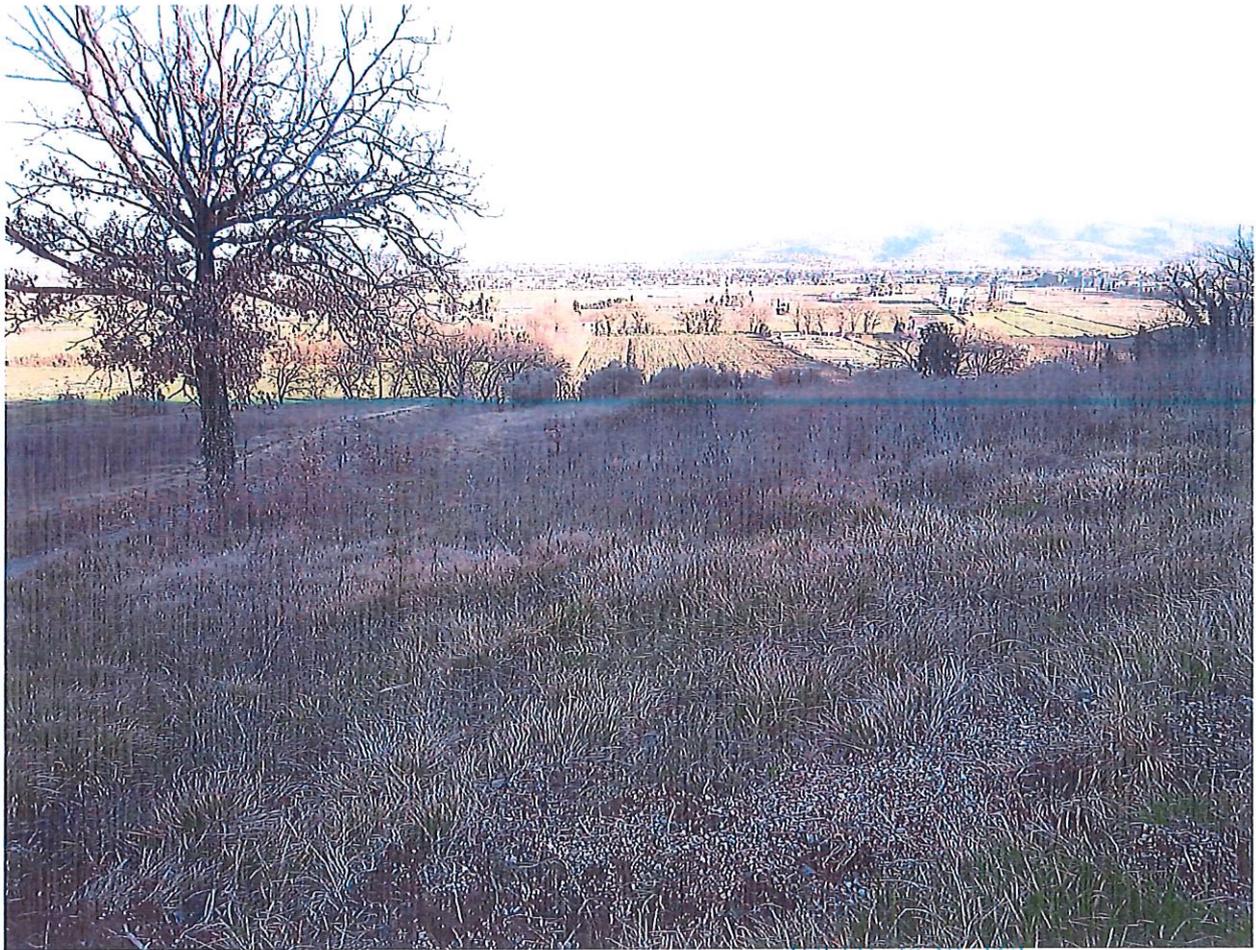
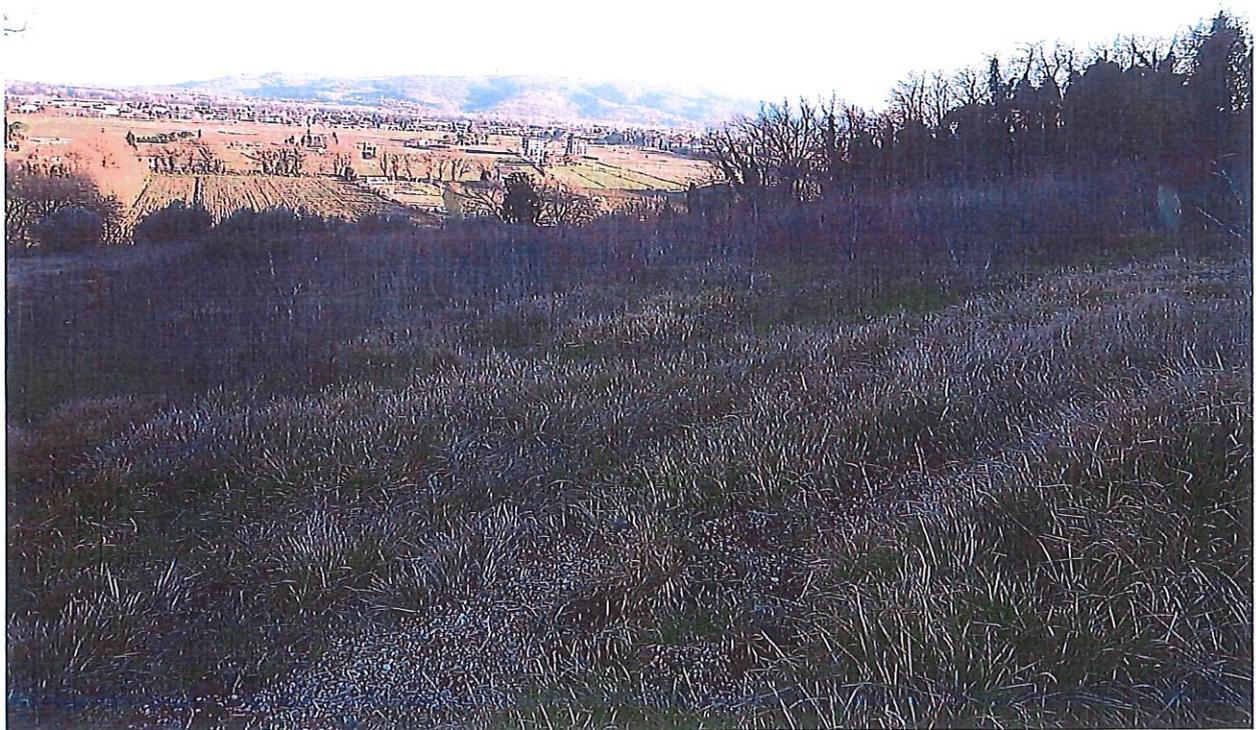
3. Nella porzione identificata poco sopra come "prato polifita" vi è stata la crescita diffusa e generalizzata di piante infestanti e malerbe. In particolare a monte dell'appezzamento posto a nord ed a destra della strada a servizio dei fabbricati, in corrispondenza della particella n. 908, l'utilizzo agricolo è oggi completamente compromesso poiché l'appezzamento risulta del tutto sommerso da rigogliose piante di rovi, che renderanno necessario un intervento di natura straordinaria per la bonifica e rimessa a coltura. A testimonianza del totale abbandono ed assenza di qualsivoglia intervento colturale si può riportare che in prossimità di un grande pioppo, vegetante a monte dell'appezzamento stesso, è cresciuta una giovane pianta della stessa specie, che si è sviluppata nella limitrofa particella n. 910. Inoltre, anche nella particella n. 912, posta sull'altro lato della strada, si rileva lo stesso fenomeno, conseguente al totale abbandono, con una giovane pianta di quercia e un grande rovetto sviluppatisi al centro della particella stessa. Ovviamente in tale situazione vi è totale degrado della superficie a prato polifita. Si segnala inoltre la presenza di un vasto canneto nella particella n. 921 che, a causa del mancato controllo, sta ingrandendosi ed estendendosi anche nelle particelle sottostanti (si vedano le **foto da n. 15 a n. 26**).

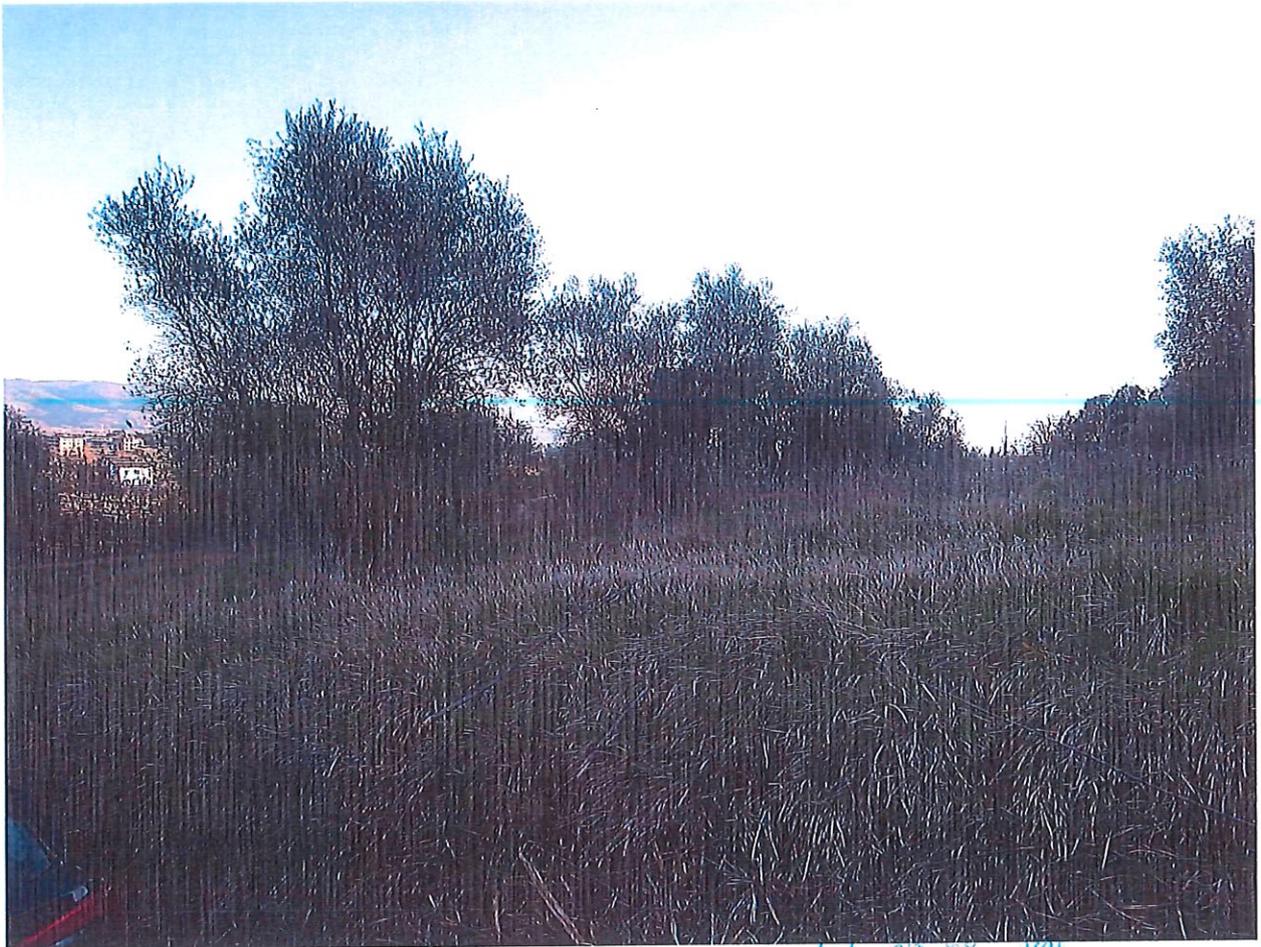
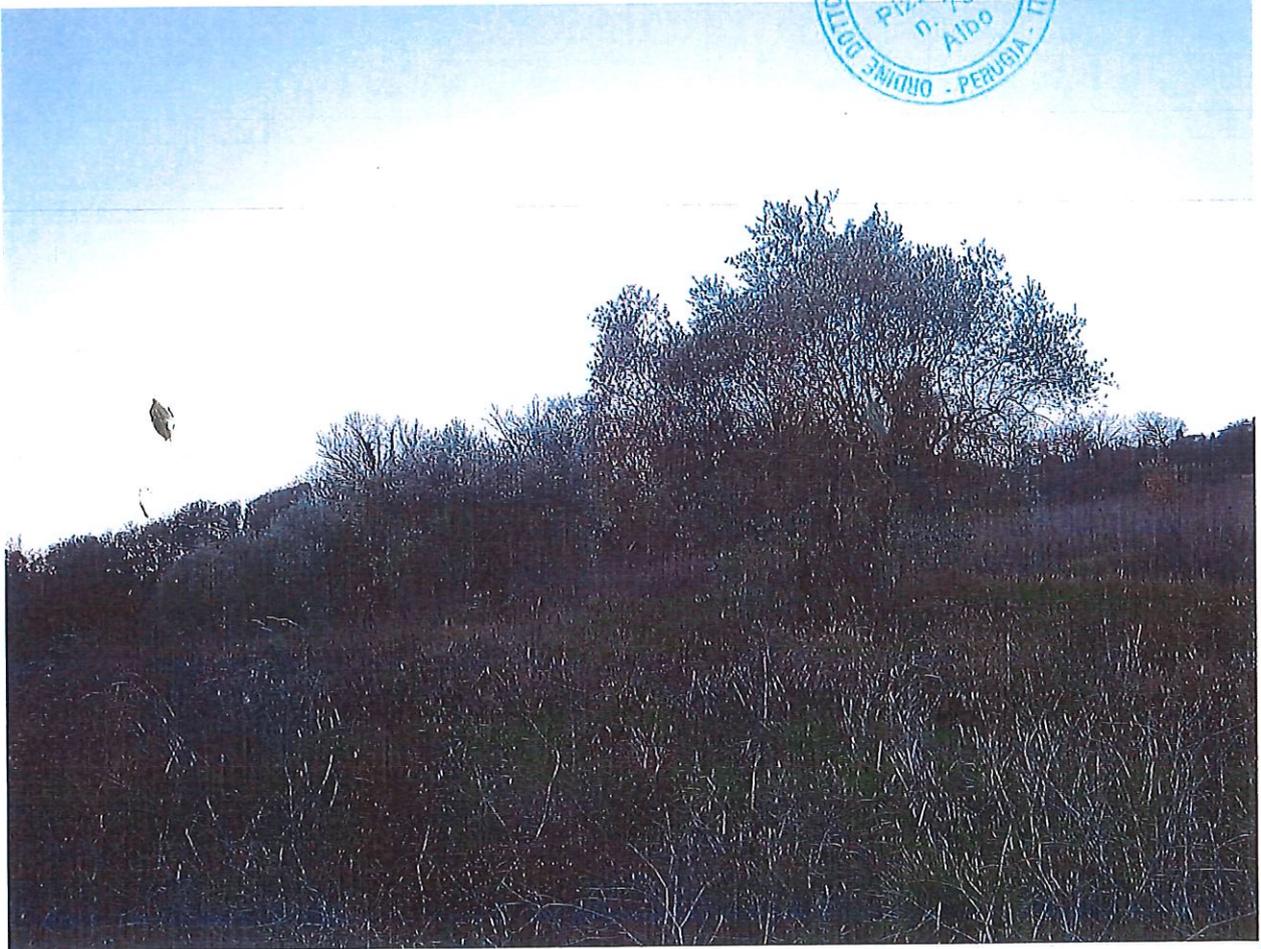
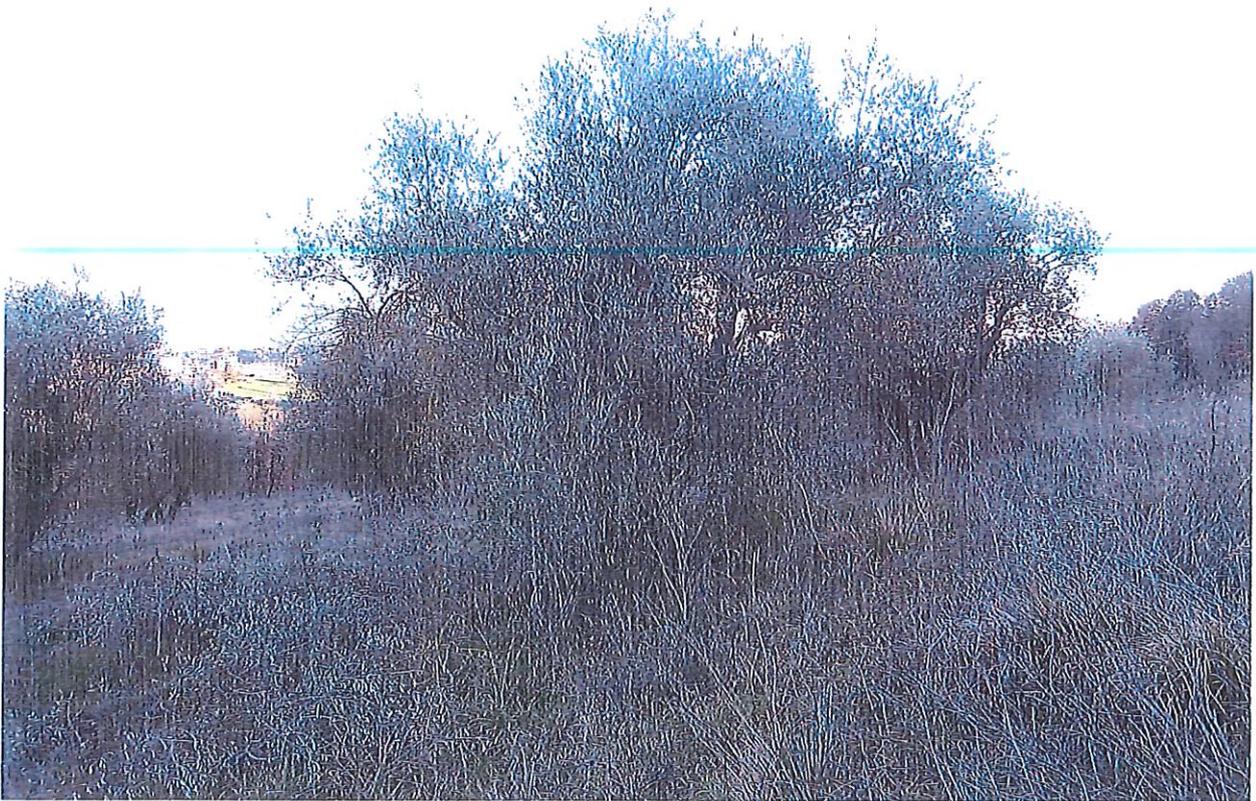
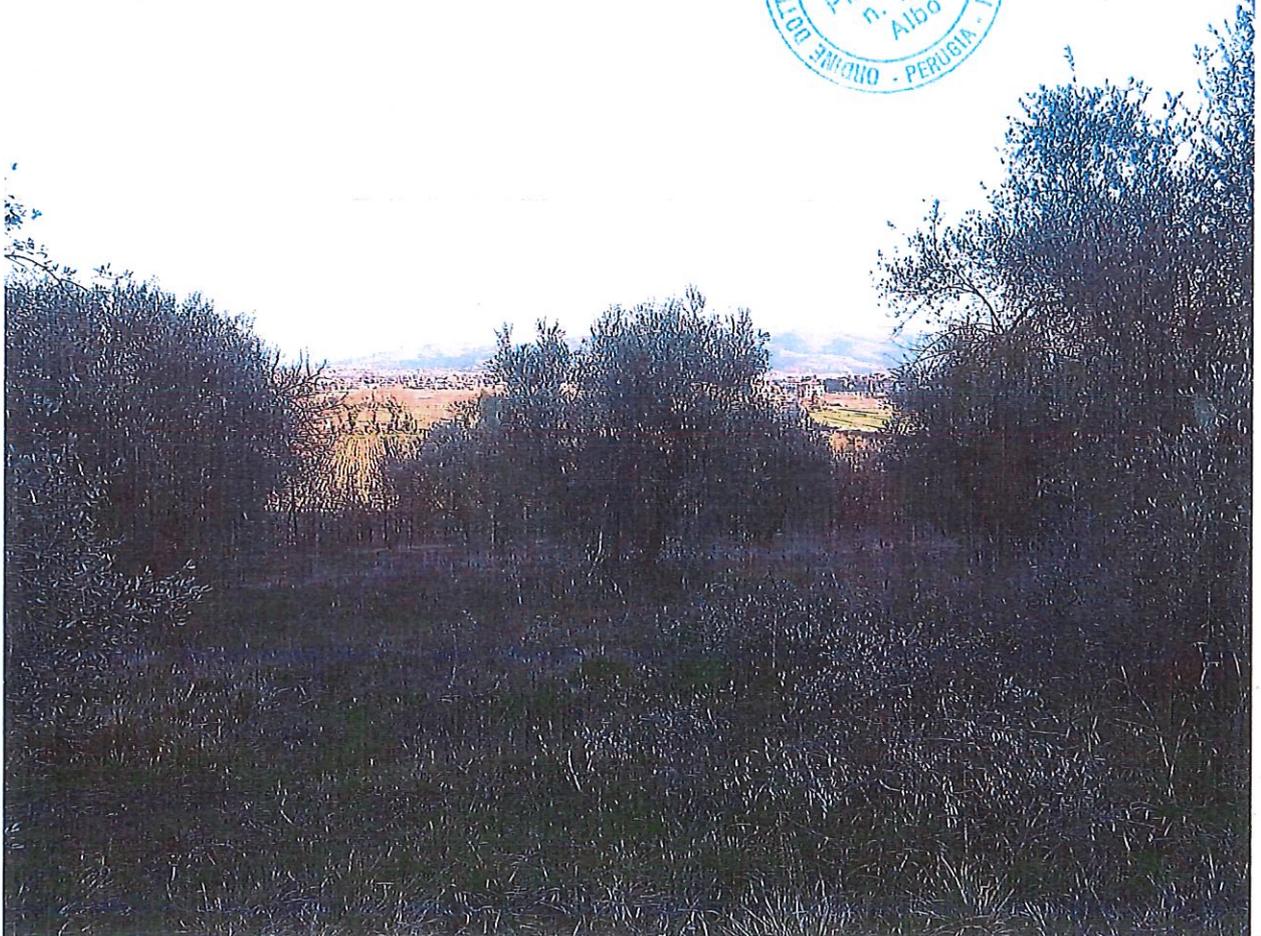
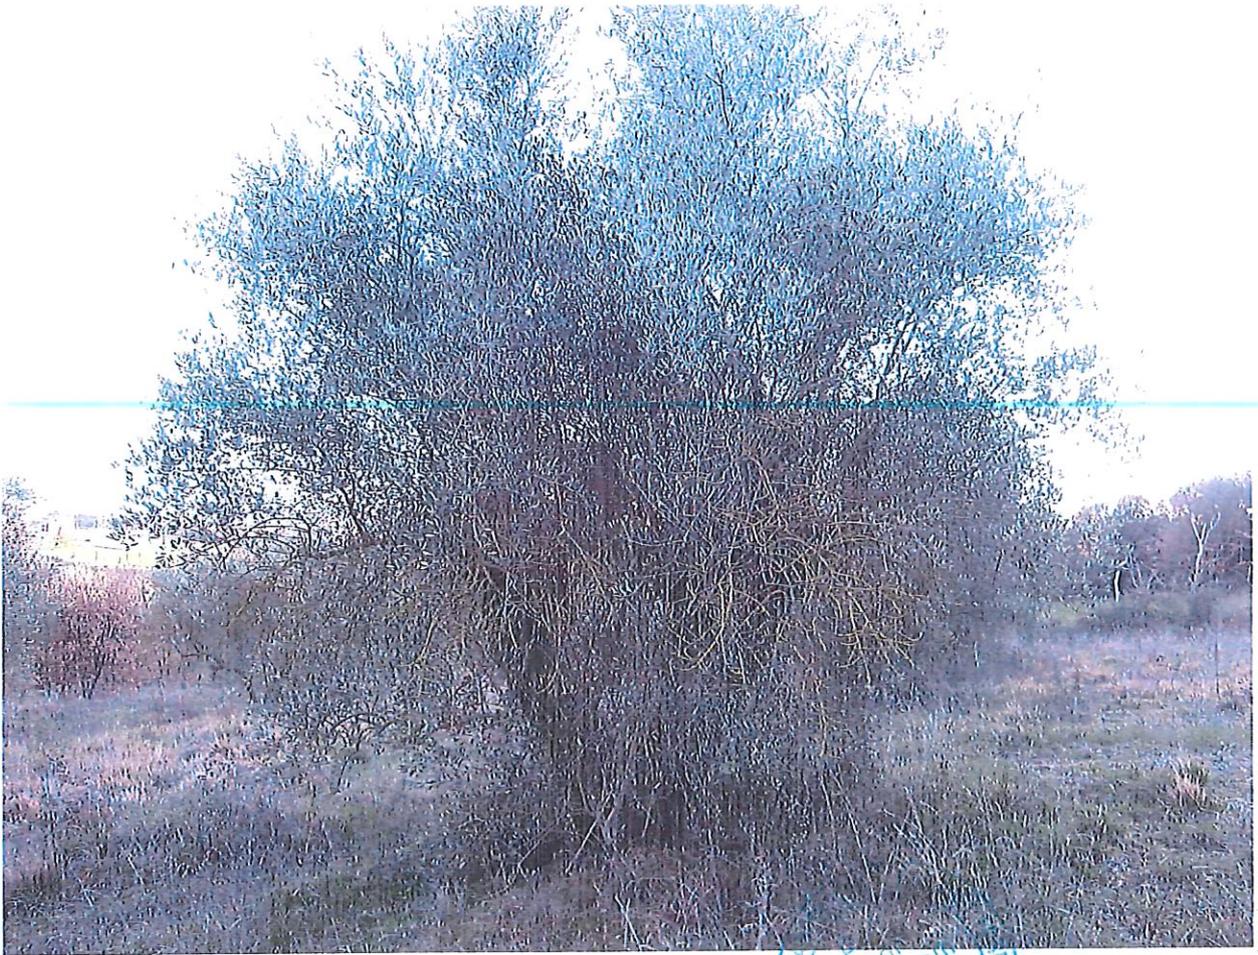
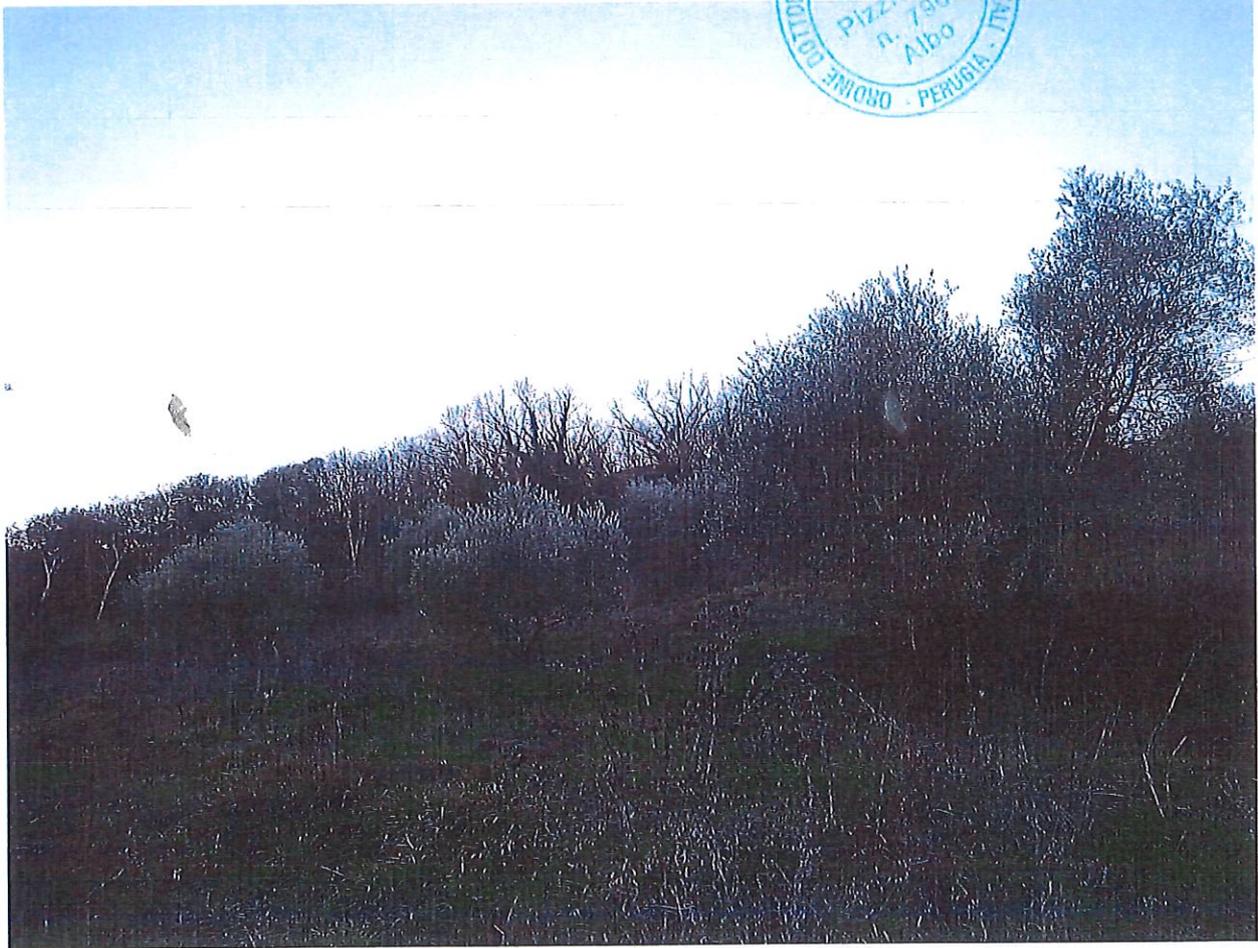
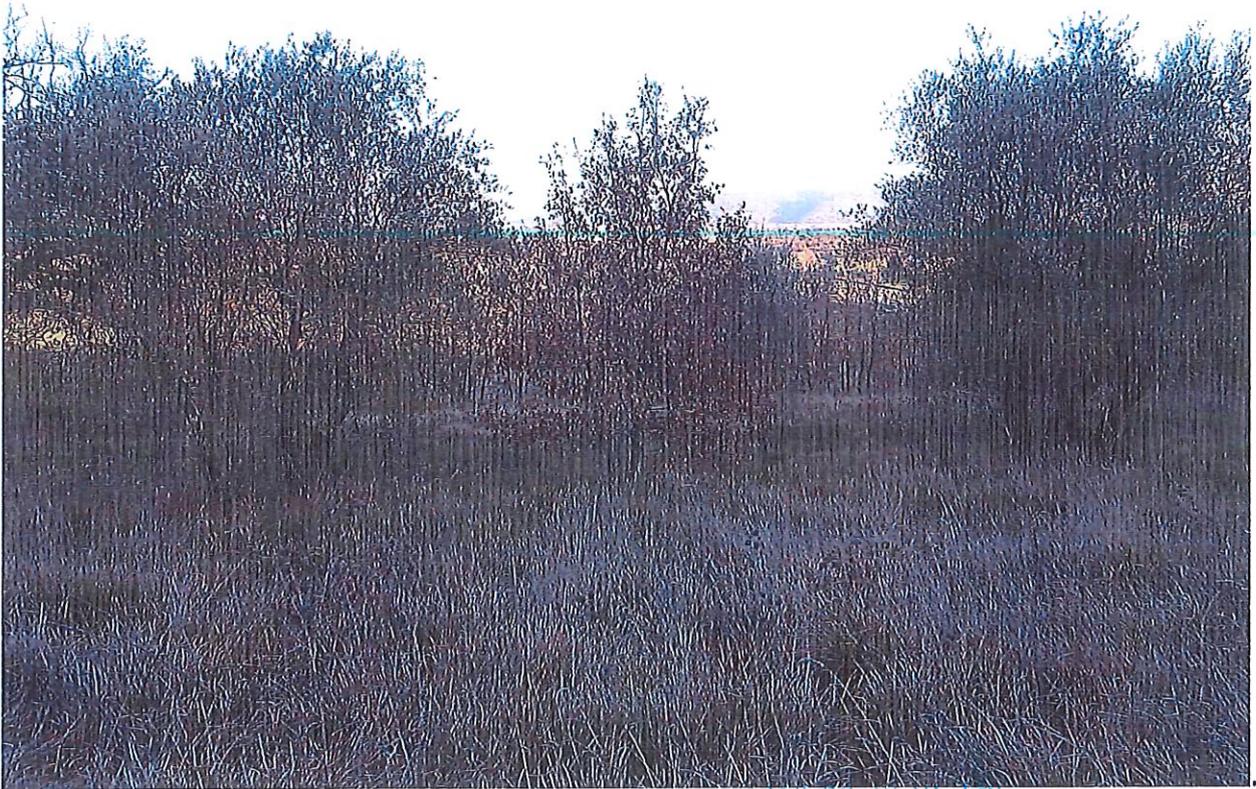
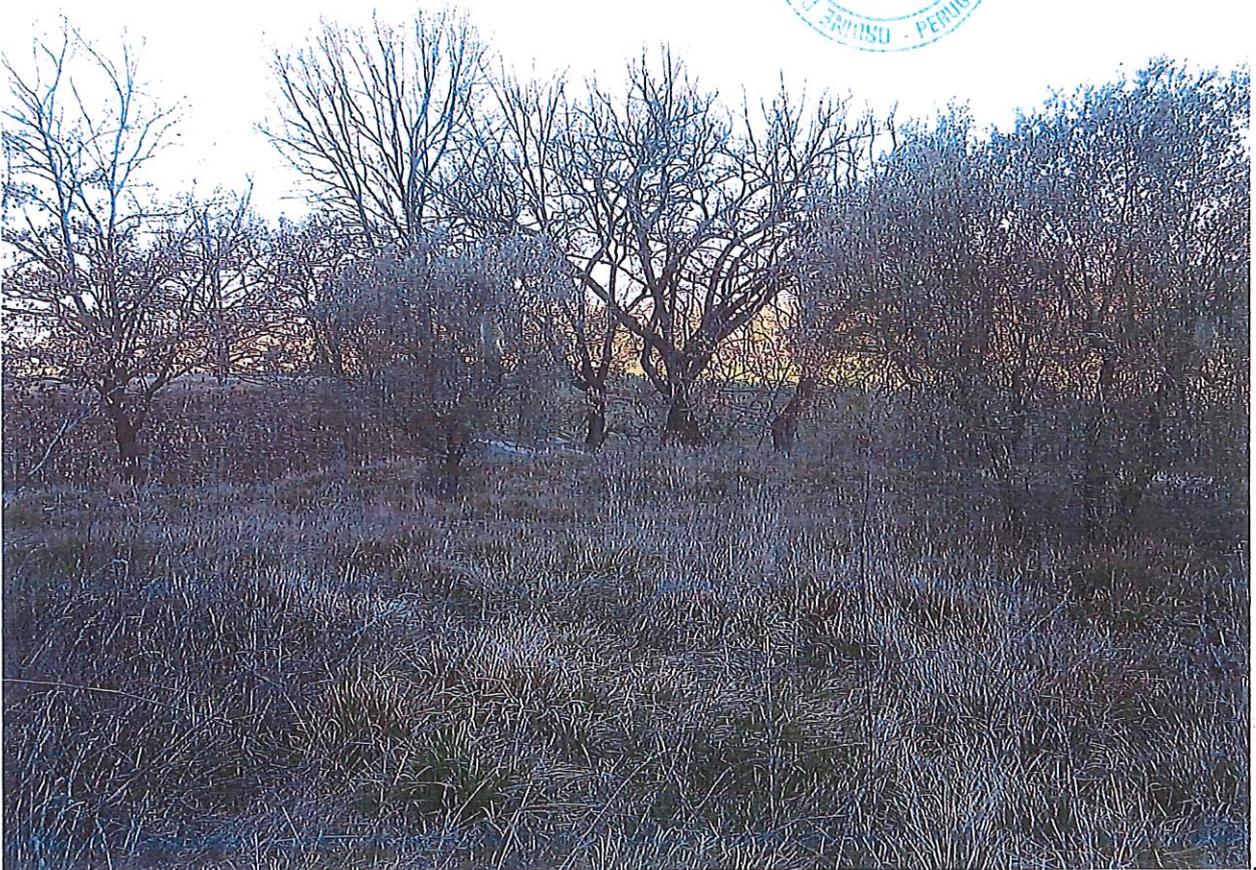
4. La porzione identificata in precedenza come "uliveto a sesto molto ampio" presenta i medesimi fenomeni dell'uliveto descritto in precedenza. Si rileva lo sviluppo delle piante infestanti autoctone, che hanno potuto crescere incontrastate e libere, grazie alla mancata esecuzione di qualsiasi tipo di intervento di controllo del suolo inerbito tra gli ulivi e sottochioma. L'edera è riuscita a ricoprire alcuni ulivi mentre in altri casi, alla base delle piante, si nota la presenza di cespugli di rovi. Tutte le piante risultano non potate dall'ultimo sopralluogo, come desumibile anche dalle foto, con conseguente

sviluppo di succhioni e polloni, defogliazioni e spostamento della vegetazione verso l'alto. Per la rimessa a coltura di dette piante saranno sicuramente necessari onerosi interventi di potatura straordinaria, con pesante riduzione delle chiome e conseguente periodo improduttivo. Tra l'altro, l'incuria e totale abbandono è testimoniata anche dalla presenza, tra gli ulivi, di una giovane pianta di quercia (si vedano le foto da n. 27 a n. 34).
