RELAZIONE TECNICA DESCRITTIVA

Il sottoscritto Dr. Agr. Paolo Pizzichelli è stato incaricato dal Curatore del Fallimento n. 40/2018 Tribunale di Perugia Società . Rag. Stefano Cruccolini di **identificare e descrivere lo stato attuale di un appezzamento di terreno agricolo sito in Perugia, Località San Fortunato della Collina, di proprietà del Fallimento.**

Accettato l'incarico ha effettuato un sopralluogo in data 26/01/2021, verificando lo stato attuale del terreno in tutte le sue porzioni, scattando anche alcune fotografie che vengono allegate alla presente relazione.

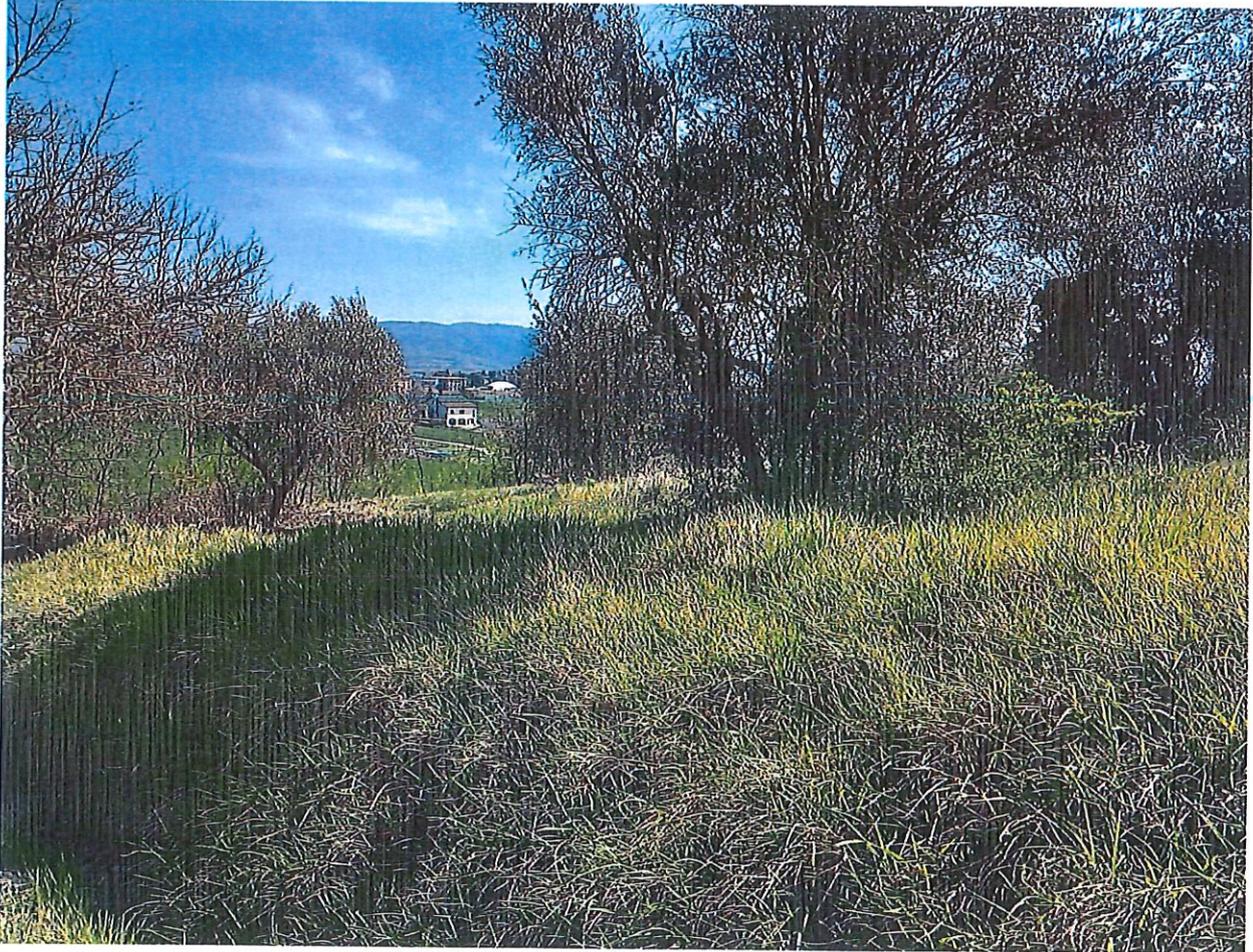
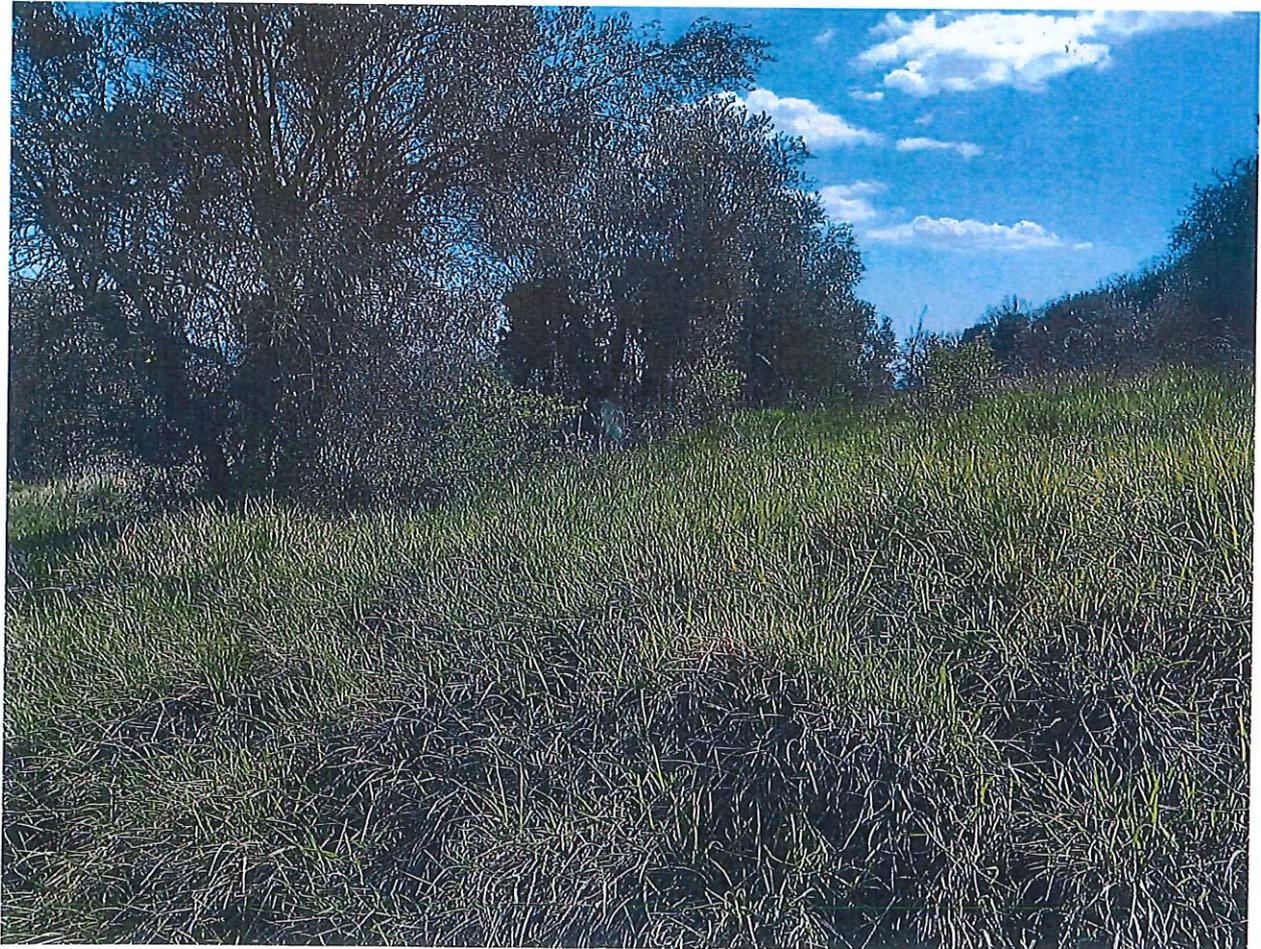
La porzione identificata in precedenza come uliveto a sesto molto ampio presenta i medesimi fenomeni dell'uliveto descritto in precedenza. Si rileva lo sviluppo delle piante infestanti autoctone, che hanno potuto crescere incontrastate e libere, grazie alla mancata esecuzione di qualsiasi tipo di intervento di controllo del suolo inerbito tra gli ulivi e sottochioma. L'edera è riuscita a ricoprire alcuni ulivi mentre in altri casi, alla base delle piante, si nota la presenza di cespugli di rovi. Tutte le piante risultano non potate da anni come desumibile anche dalle foto, con conseguente sviluppo di succhioni e polloni, defogliazioni e spostamento della vegetazione verso l'alto. Per la rimessa a coltura di dette piante saranno sicuramente necessari onerosi interventi di potatura straordinaria, con pesante riduzione delle chiome e conseguente periodo improduttivo (foto n. 9 e 10).

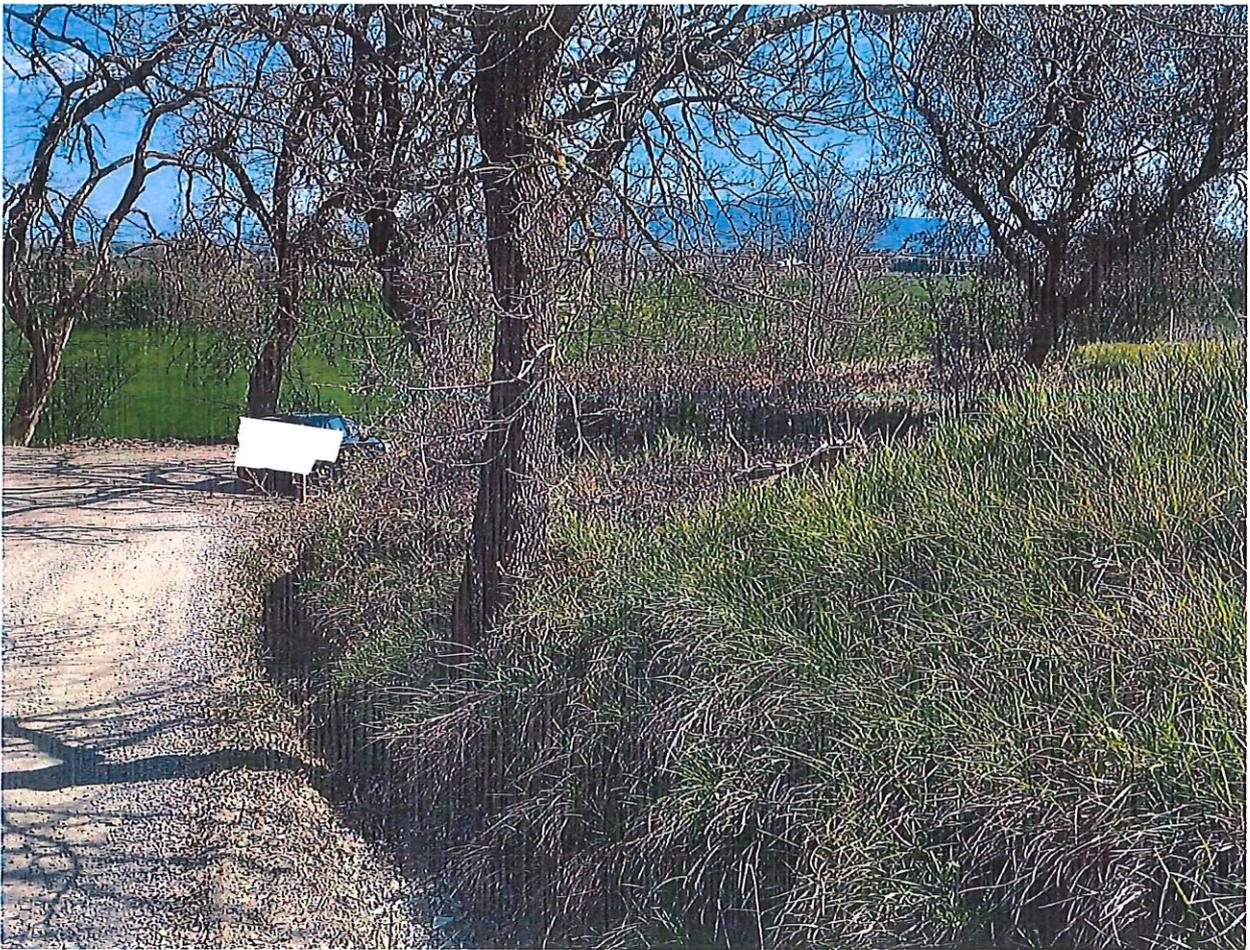
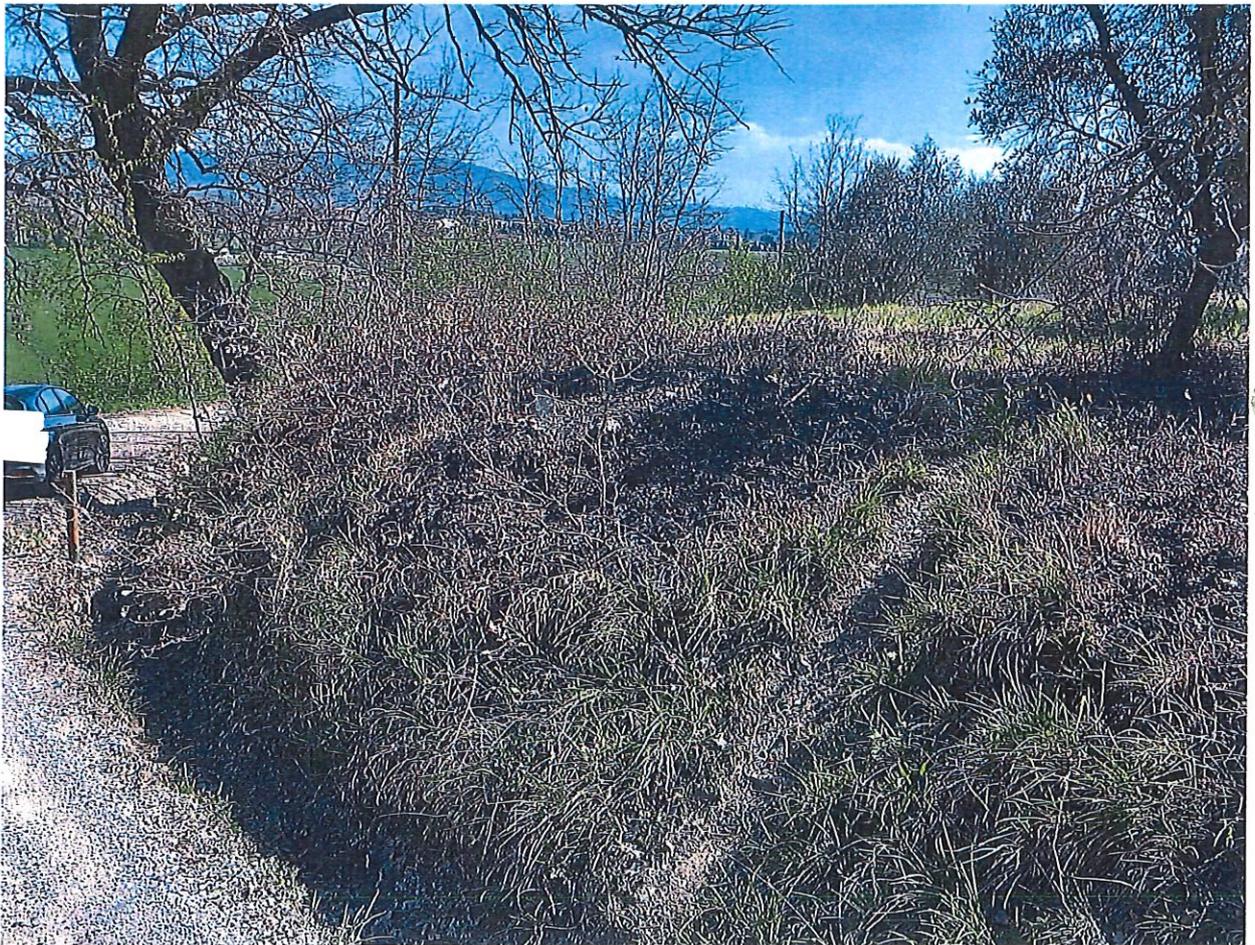
TRACCE DELL'INCENDIO

Da ultimo si segnala che, in corrispondenza della particella n. 914 del foglio n. 350, al margine di appezzamento con ulivi sparsi a sesto molto ampio, sulla scarpata perimetrale (All. n. 1 - foto aerea con evidenziazione dell'area interessata) sono evidenti le tracce di un principio di incendio, che ha interessato una modesta

porzione di superficie inerbita ed incolta. Tenuto conto della presenza di vegetazione infestante non controllata nonché di piante di quercia nelle immediate vicinanze si tratta di episodi assai preoccupanti e pericolosi nonché dagli esiti potenzialmente molto dannosi.
