TRIBUNALE CIVILE DI SASSARI

Causa N° 374/2021

RELAZIONE DI CONSULENZA TECNICA D'UFFICIO:

Fabbricato con annesso cortile pertinenziale, sito nel Comune di Pattada in via Peschiera n. 19 Piano S1 -T- 1-2

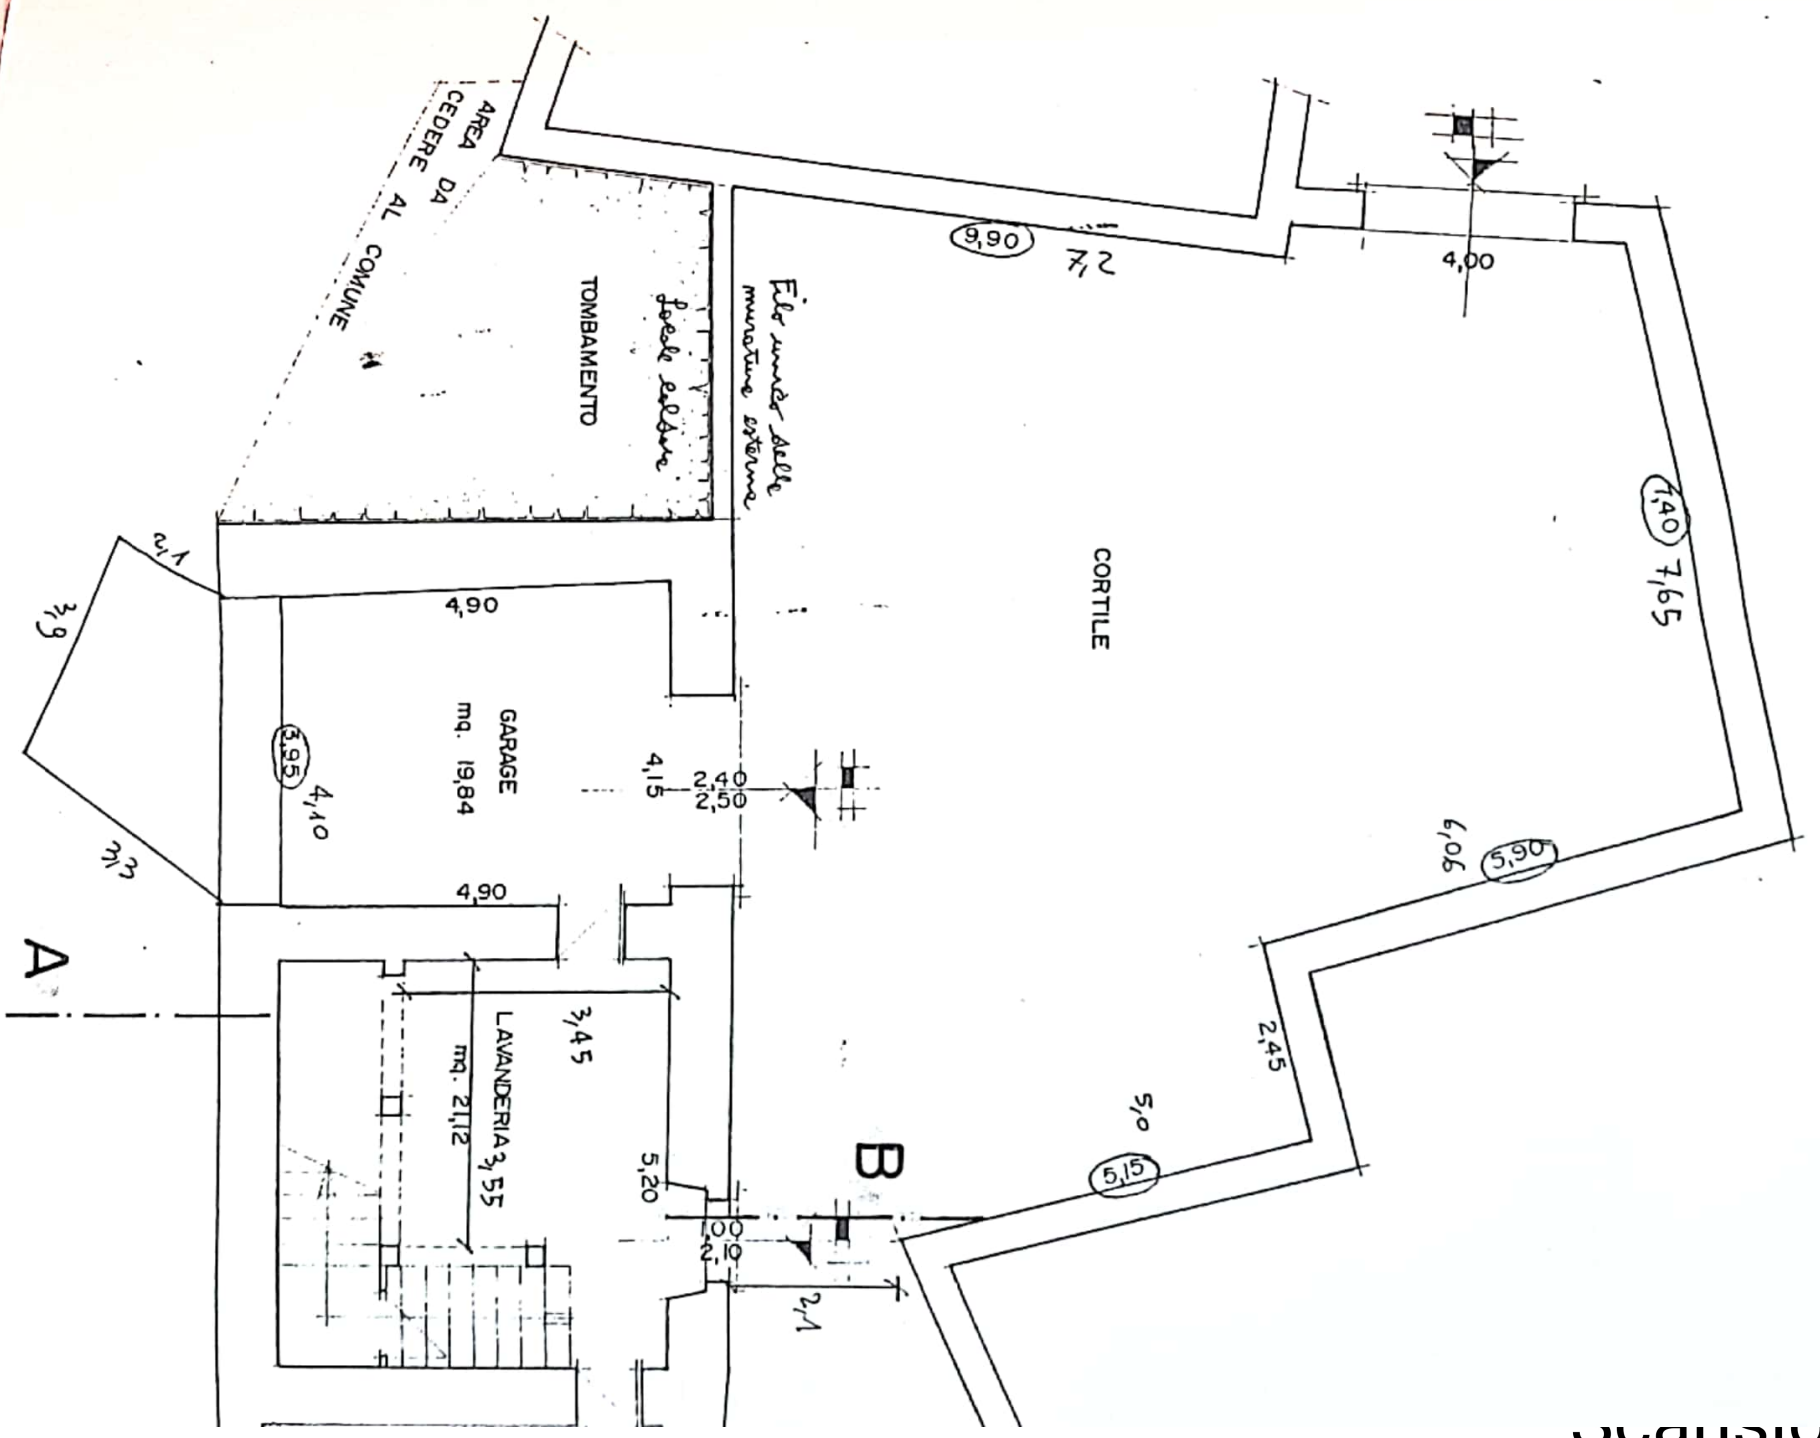
PIANO SEMINTERRATO

Piano Seminterrato:

Nella zona "Tombamento", è stato realizzato il locale tecnico, mentre il locale garage risulta leggermente più grande (larghezza in progetto mt. 3.95, larghezza stato attuale mt. 4.10)

Per poter sanare le difformità, si rende necessario presentare un progetto in accertamento di conformità art. 16 L.R. 23/85, in quanto oltre alle semplici modifiche interne, sono da sanare le difformità prospettiche, chiusura finestre, mancata realizzazione del terrazzo, e di superficie, costruzione locale tecnico non autorizzato al piano seminterrato.

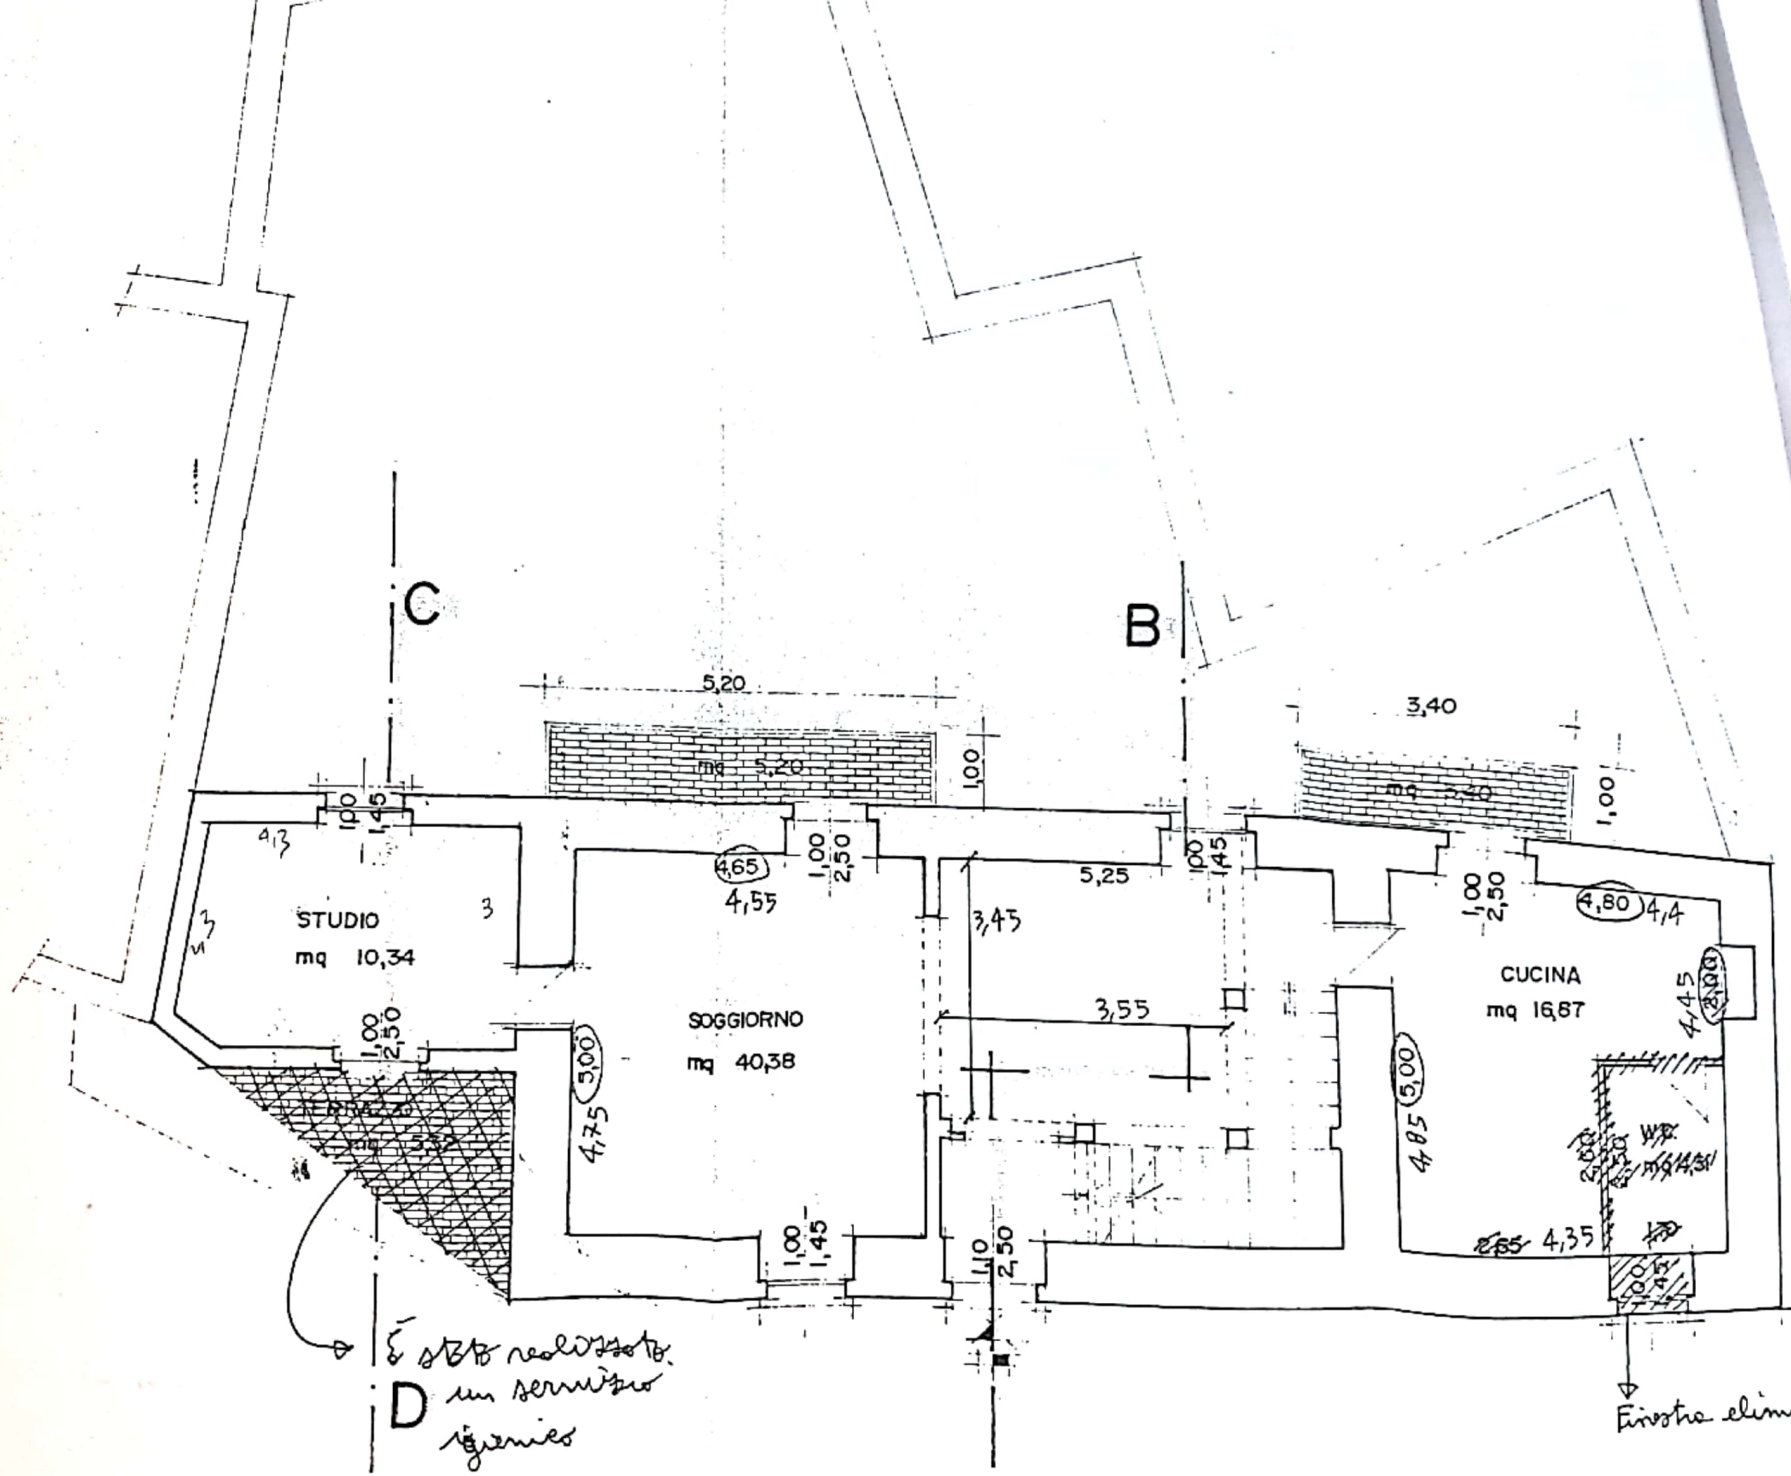
Non è stato realizzato il terrazzino a forma di triangolo rettangolo, ma un servizio igienico.

Nella cucina sulla parete su via Peschiera, è stata murata la finestra dove doveva essere realizzato un servizio igienico.

Nel locale studio sono stati realizzati dei divisori interni per un anti-bagno e servizio igienico.

Il terrazzino posto sul cortile a dimensioni inferiori rispetto a quelle indicate in progetto.

D è stato realizzato un servizio igienico

Finestra eliminate

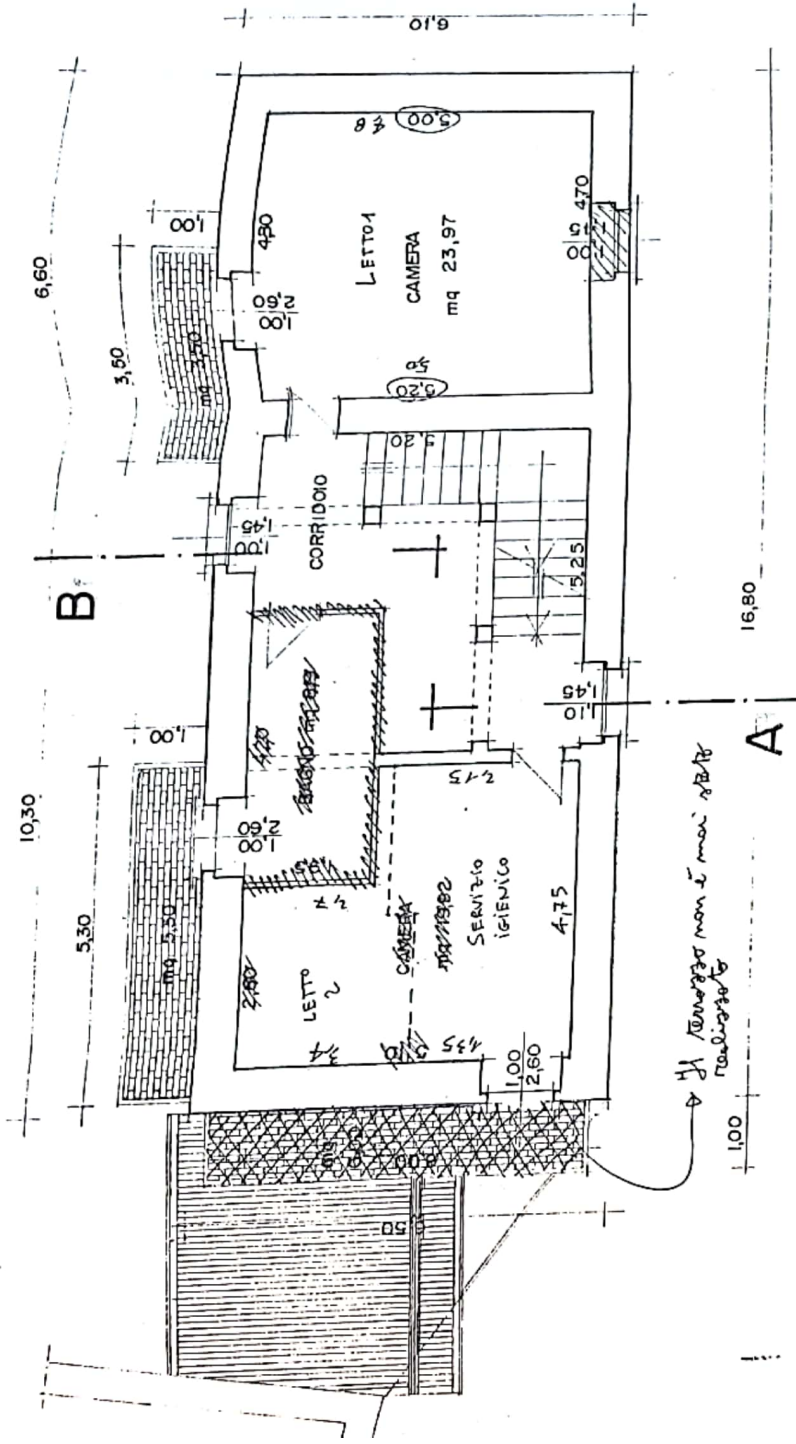
PIANO PRIMO

Non è stato realizzato un balcone come invece indicato nel prospetto laterale sinistro del progetto.

È stata murata una finestra nella camera da letto nella parete su via Peschiera.

Il terrazzino posto sul cortile a dimensioni inferiori rispetto a quelle indicate in progetto.

Una parte degli ambienti interni è stata ripartita diversamente da quanto indicato in progetto.

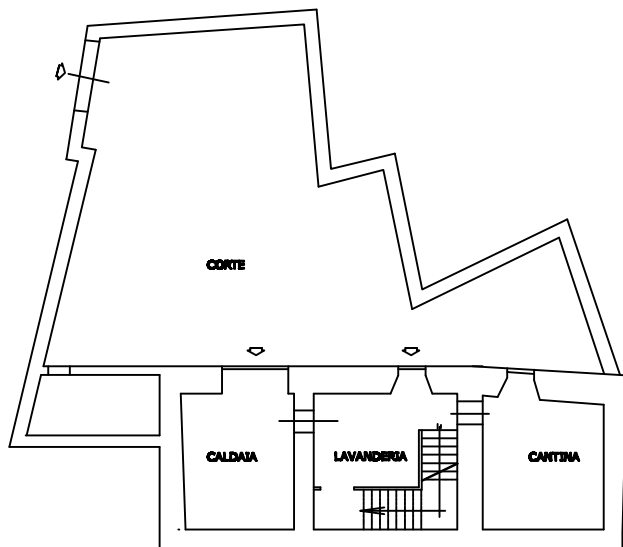
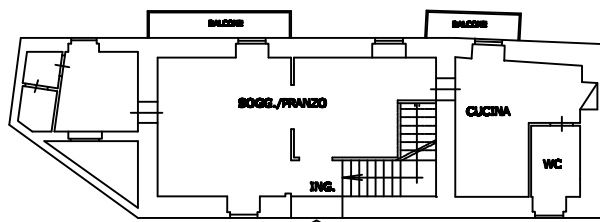
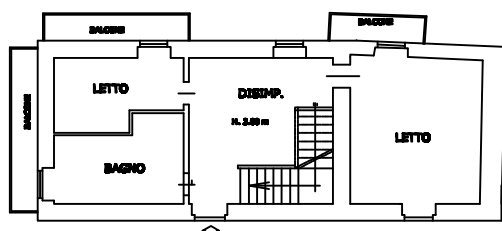
Planimetria catastale in atti

Ho riscontrato **delle difformità** tra la planimetria catastale registrata all'Ufficio del Territorio di Sassari (*Allegato n. 5*) e lo stato attuale dei luoghi rappresentato nel grafico redatto dal sottoscritto (*Allegato n. 6*).

Si rende necessario predisporre una variazione catastale per diversa distribuzione spazi interni, con la redazione di una pratica Docfa con inserimento agli atti della nuova planimetria.
