Tribunale di Benevento
PROCEDURA DI ESECUZIONE IMMOBILIARE

N° Gen. Rep. **128/2020**

PERIZA INTEGRATIVA
LOTTO 001 - CAPANNONE INDUSTRIALE

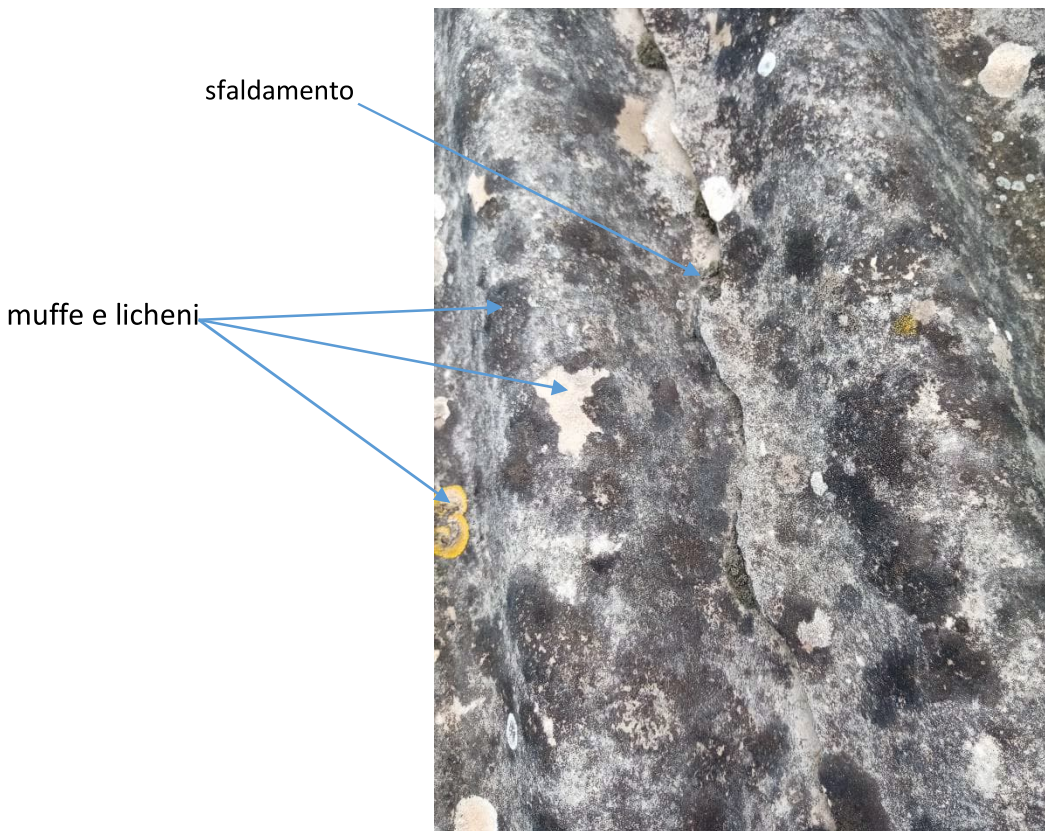
polveri dilavate dalla superficie delle onduline in corrispondenza dello scolo di acqua

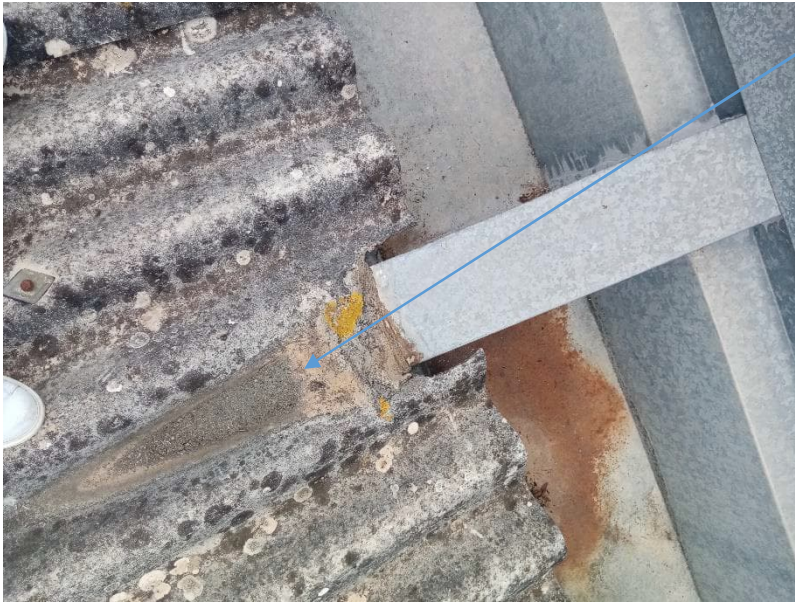
sfaldamento

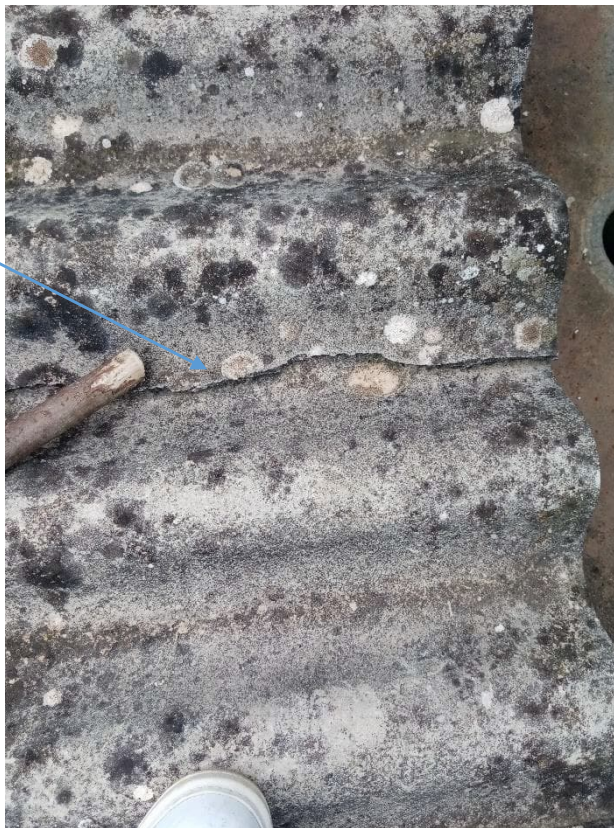
rottura della lastra

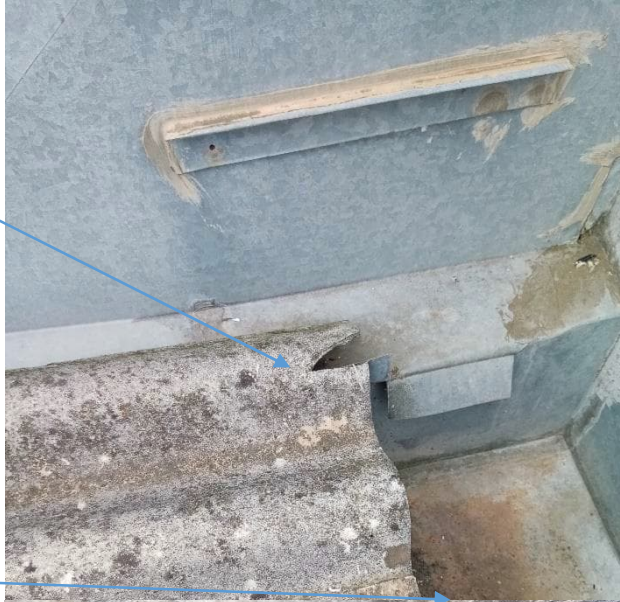
Polveri dilavate

rottura della lastra

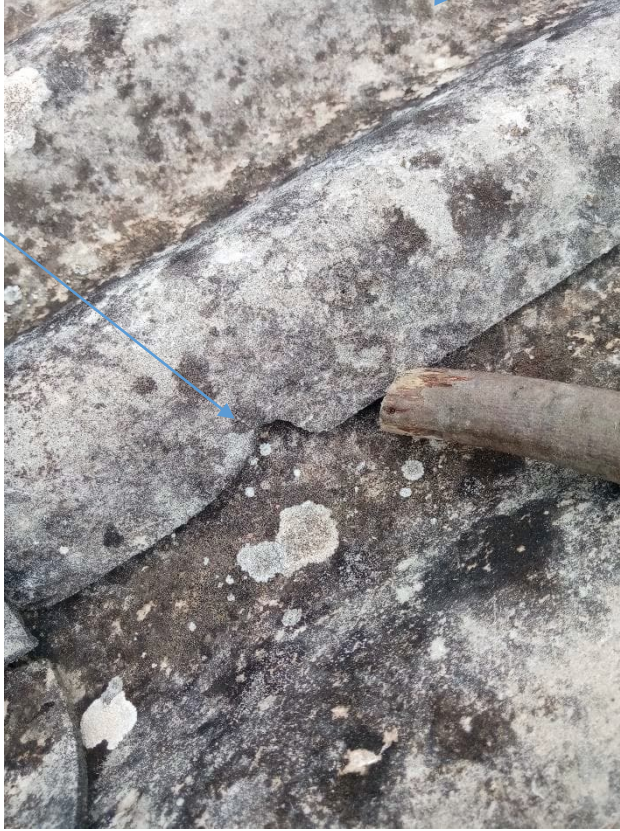
sfaldamento

polveri dilavate
