# – panoramica dell'impianto

## OVERVIEW

# Dati impianto

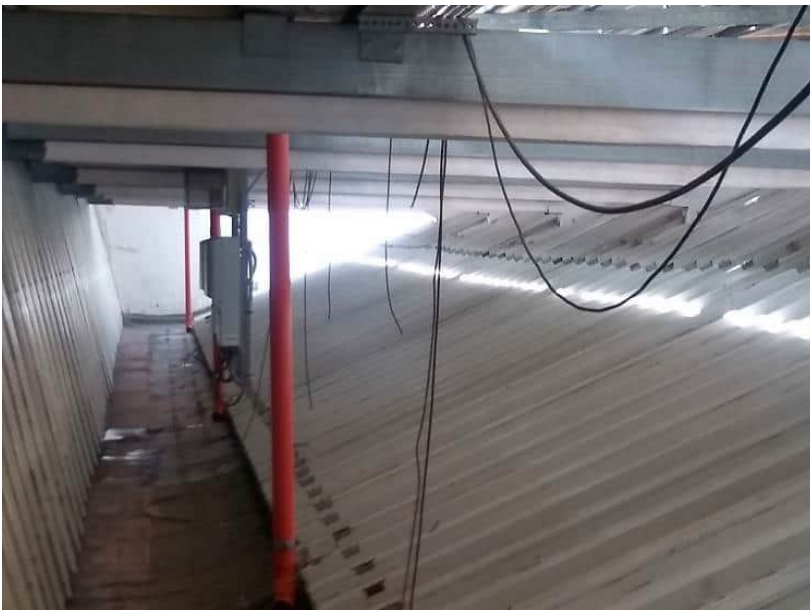
*Figura 10: Cavi solari ai quadri stringa interrotti*

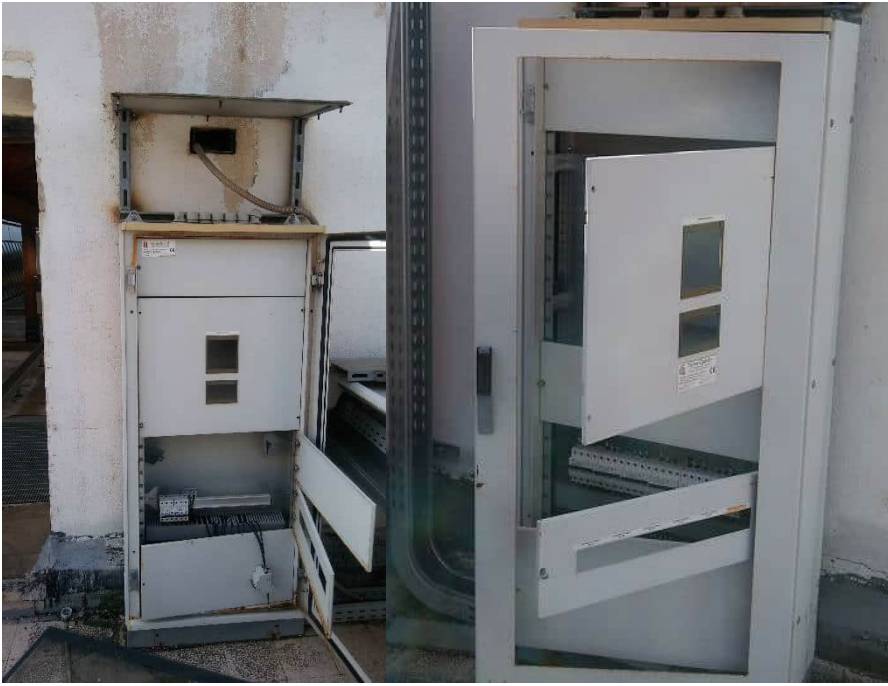
*Figura 11: Quadro con interruttore e cavi asportati*

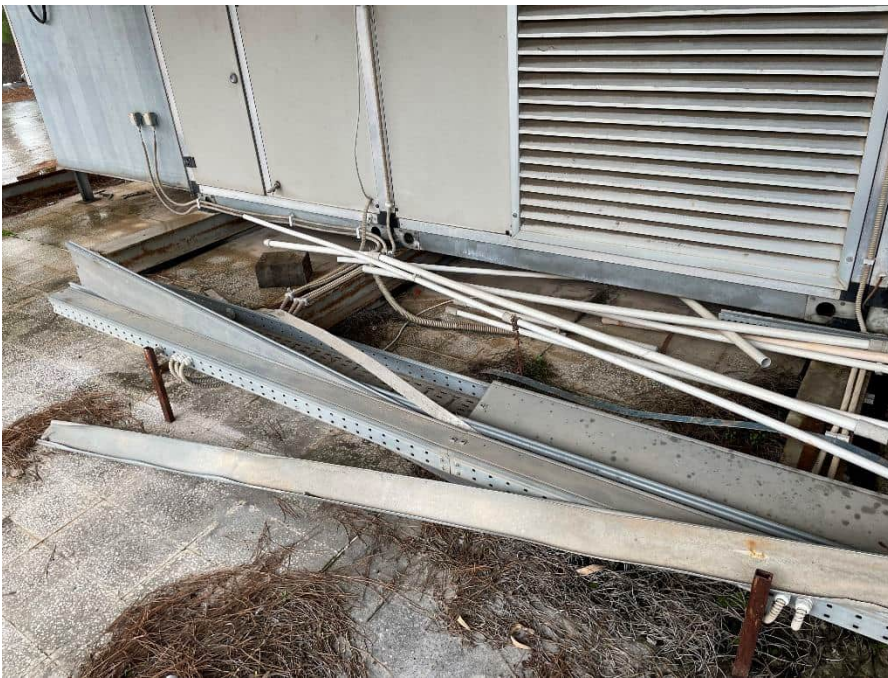
*Figura 12: Canaline e tubazioni danneggiate*

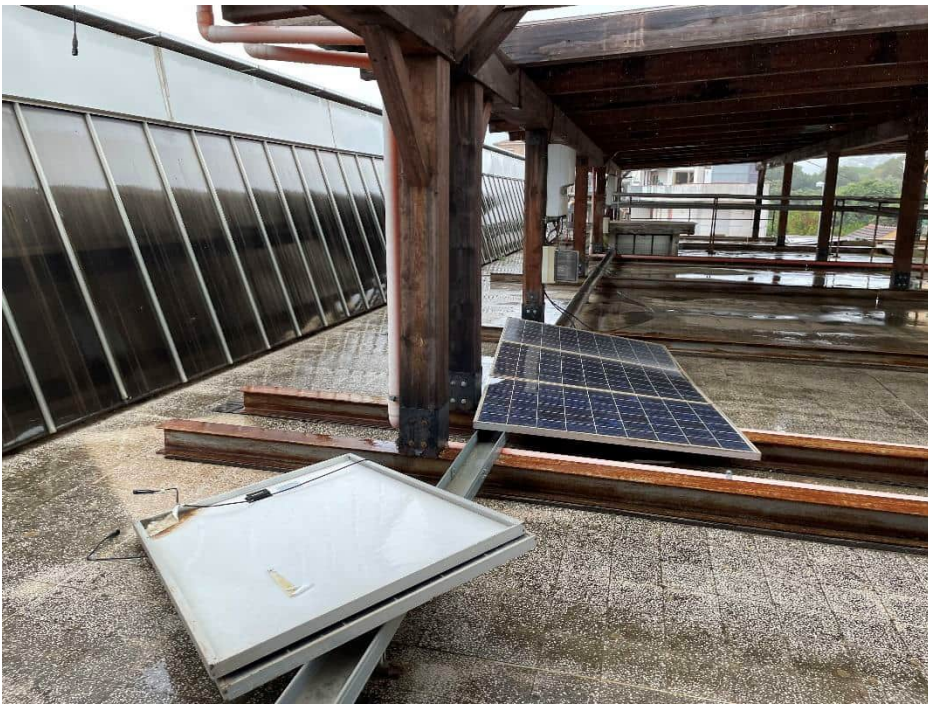
Figura 13: Moduli danneggiati
