**TRIBUNALE ORDINARIO DI PADOVA**

**P.E. n. 249/2021**

**INTEGRAZIONE ALLA RELAZIONE TECNICA DI STIMA  
NEL MERITO DEGLI ACCESSI CARRABILI**

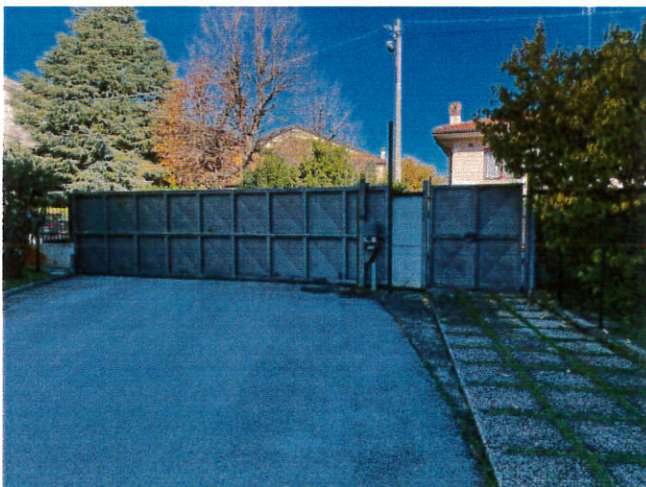
A - il cancello carrabile lungo il lato ovest a confine con la particella n 1304, è proprio costruito in parte sul terreno particella n 1304 (per circa 3,20 ml) ed in parte sul terreno particella n 972 (per circa 4,05 ml) e consente l'accesso ad entrambe le proprietà. Il varco libero tra spigolo dello spiccato dell'edificio e confine con altri, è di circa 180 cm, insufficiente al transito dei veicoli di larghezza superiore ai 150 cm. Ovvero il passaggio che si vede anche dalle fotografie, dal cancello carrabile verso il fondo del lotto/cortile è in parte di proprietà del lotto pignorato ed in parte di proprietà dei confinanti.

Non risulta un riscontro oggettivo di servitù di passaggio lungo il lato ovest.

vista dal cortile dell'accesso promiscuo

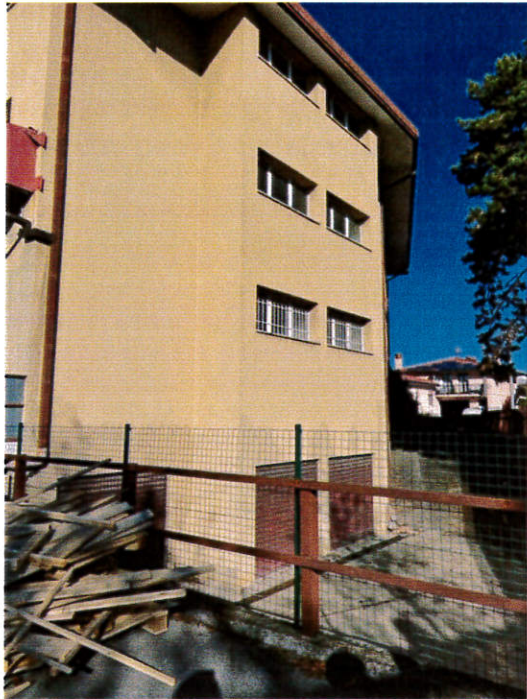
B -Il cancello carrabile lungo il lato est a confine con la particella n 223, non ha limiti di accesso e consente ai mezzi di accedere agevolmente lungo una rampa in discesa che conduce al livello del piano seminterrato del fabbricato pignorato. All'interno della proprietà, lotto di pertinenza di cui alla particella n 972, è presente a circa metà della lunghezza del confine lato est, un dislivello di circa cm 240 che impedisce ai mezzi di procedere verso il resto del cortile di proprietà esclusiva posto sul retro del lotto. La rampa a scendere dal cancello carrabile di cui al presente punto, consente l'accesso a mezzi di qualsiasi dimensione e fino alle aperture di carico del piano seminterrato poste lungo tutto il lato est del fabbricato stesso.

vista lato est del fabbricato pignorato, della rampa di discesa e degli accessi al piano seminterrato

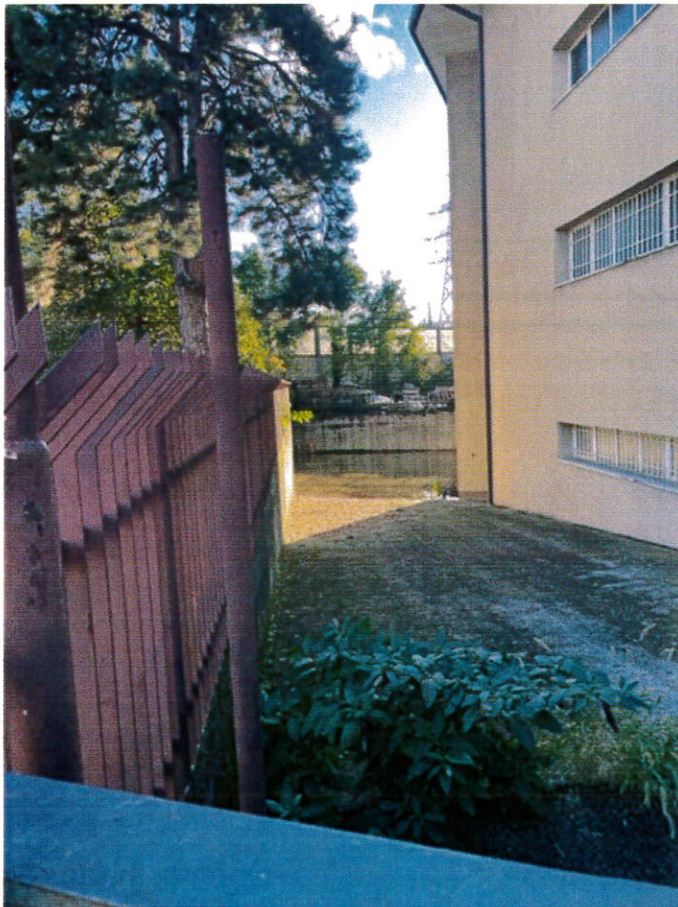
vista del lato est del fabbricato e della rampa di discesa dal cancello carrabile posto ad est

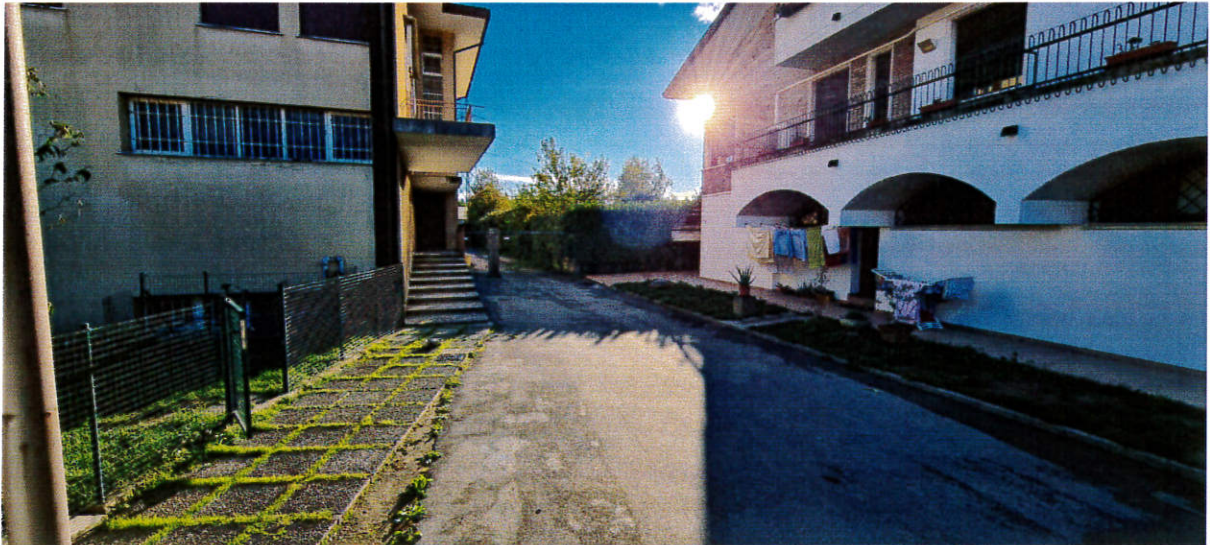
Vista del passaggio promiscuo dal cancello carrabile posto ad ovest

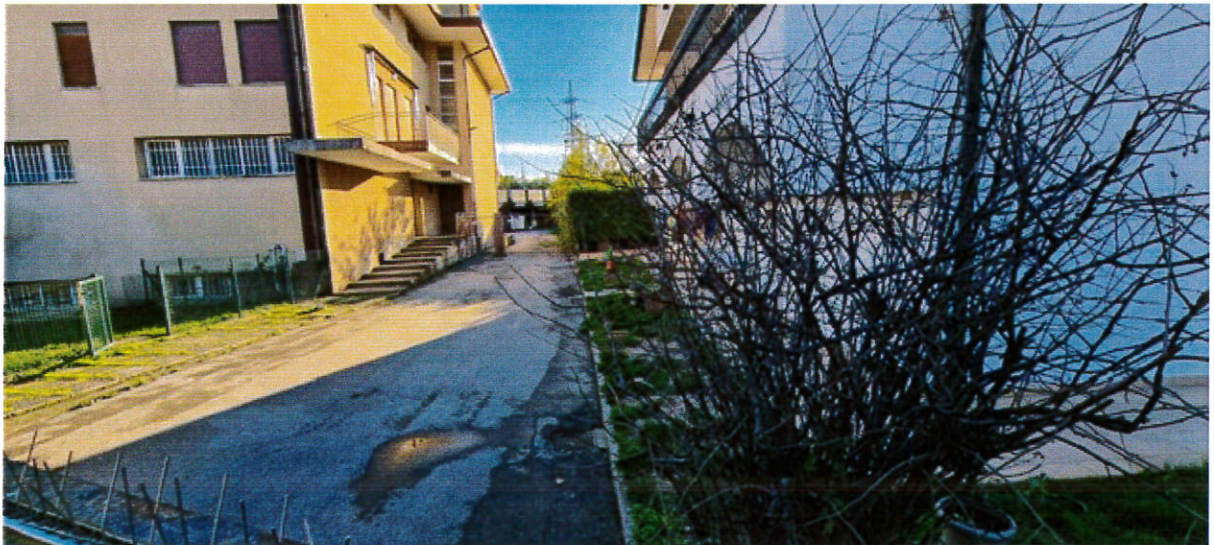
Particolare del passaggio promiscuo e dell'accesso pedonale

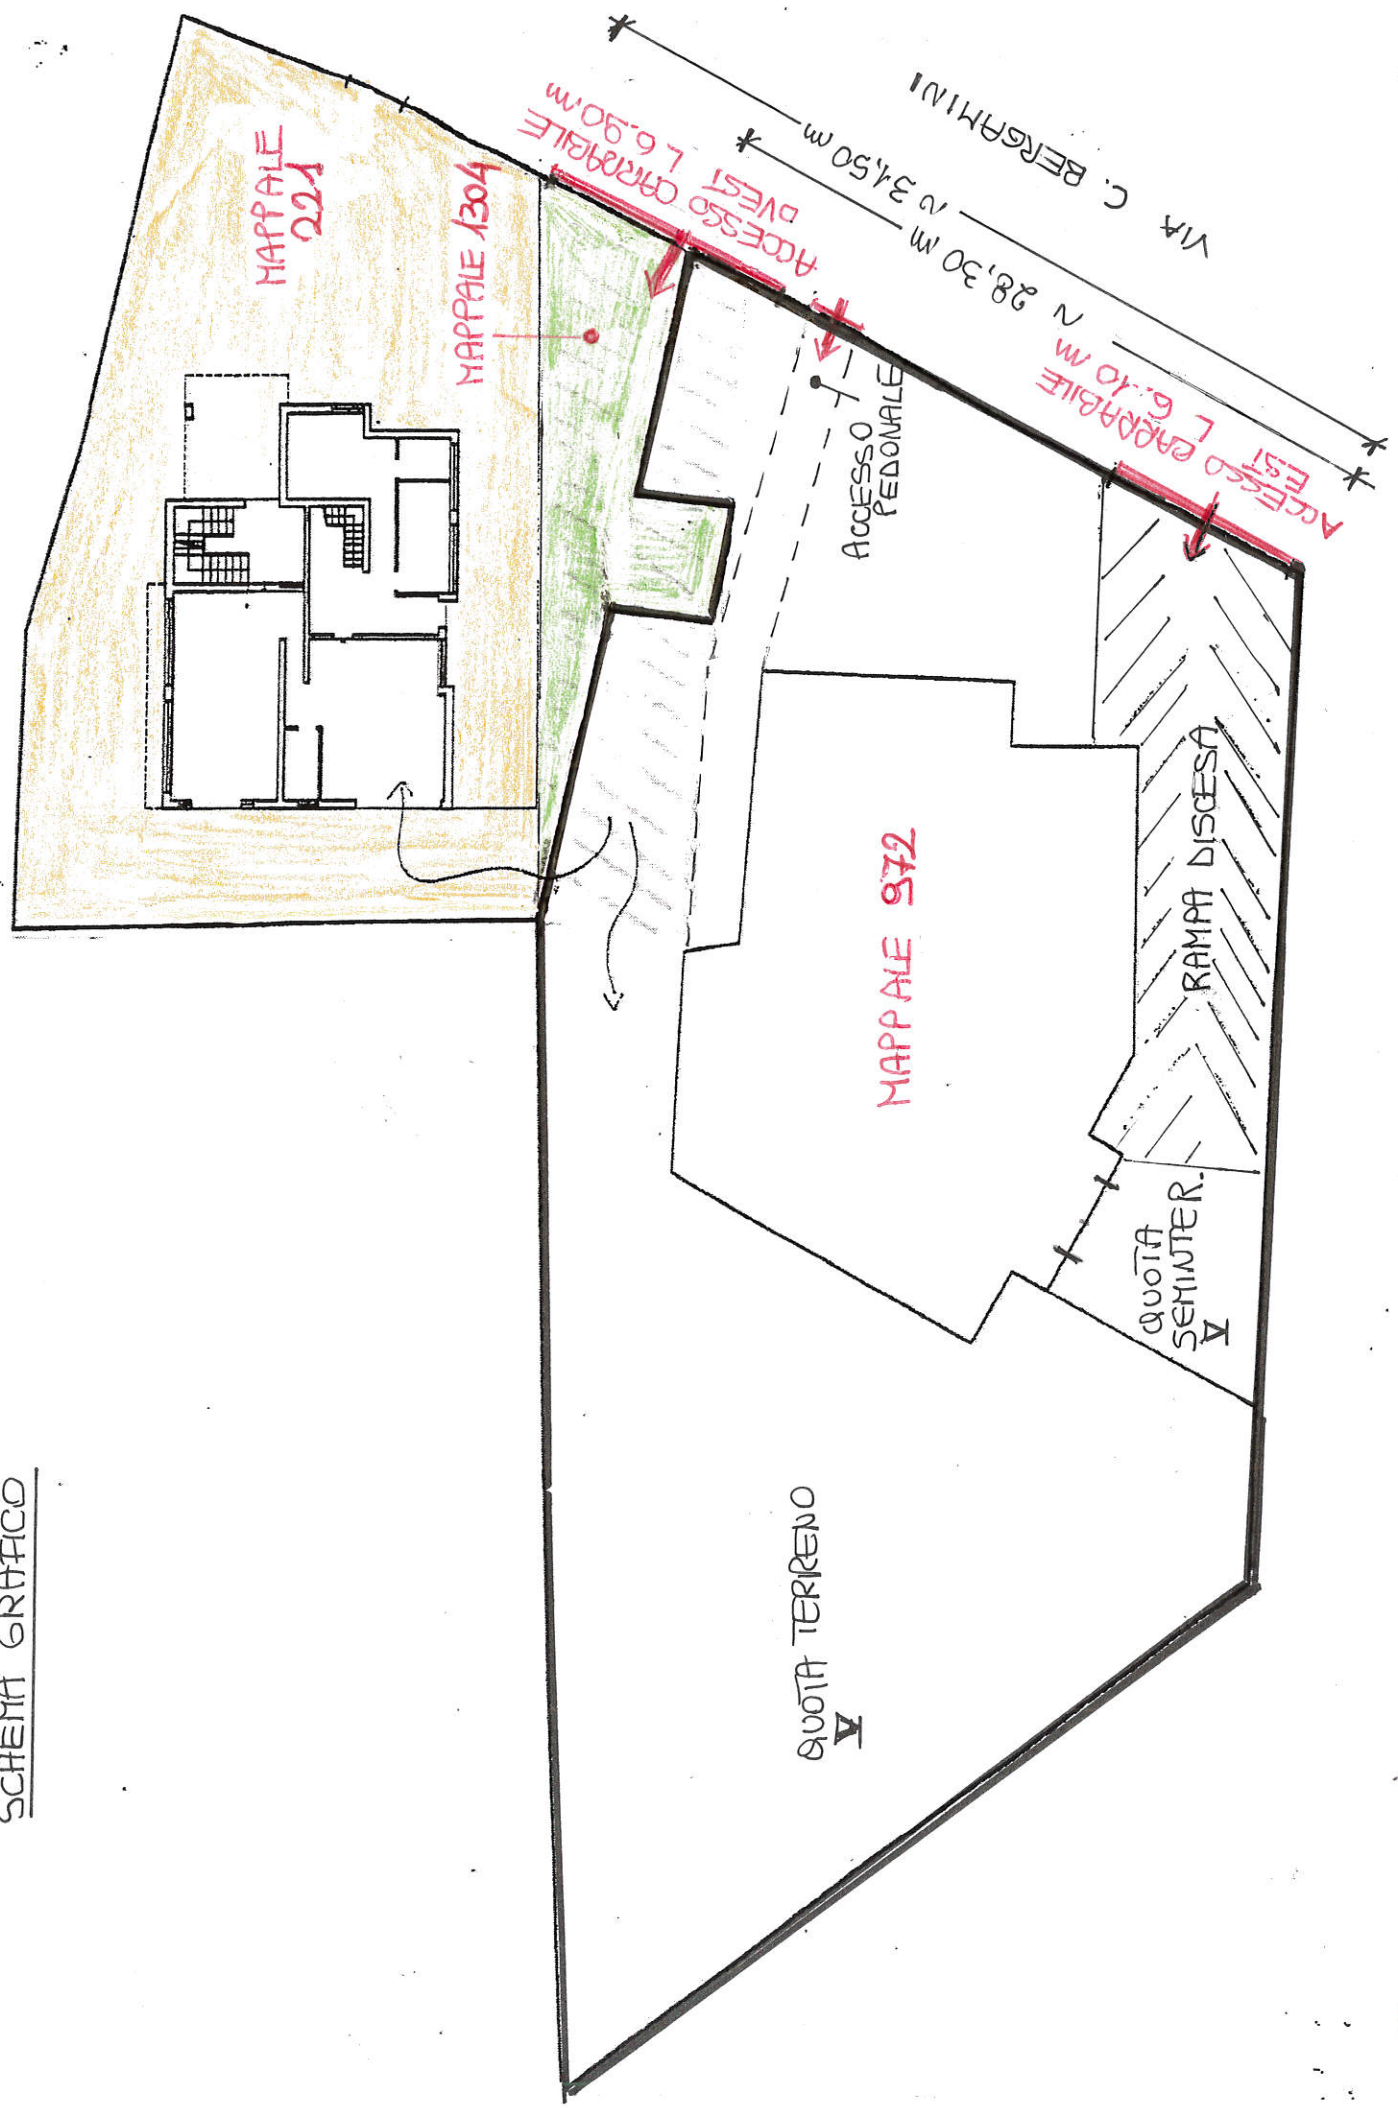
SCHEMA GRAFICO

Si allega schema grafico esplicativo.
